防護柵の維持管理コストの削減について ～ドローンを活用したコスト削減効果の検証～

近畿中国森林管理局 滋賀森林管理署 山口 真一
大西 知芳

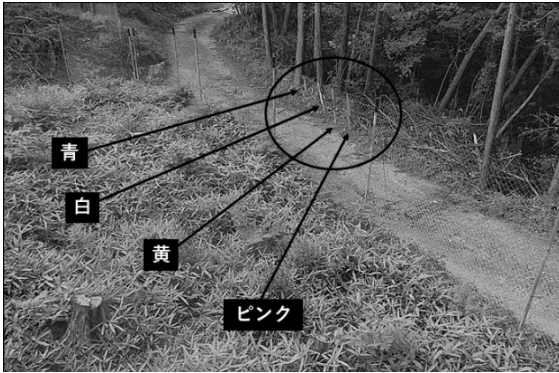
写真-2 ネットの視認性の確認

ウ 支柱使用時のネットの視認性について (写真-2)

ネットは上張りロープを使用して張っており、このロープが見えればネットのたるみが分かります。ロープの色が黒や緑色の場合は見にくいですが、テープを垂らすことにより視認性が向上することが分かりました。今回はピンク、黄、白、青の4色で試験を行い、この中でピンクが最も判別しやすいことを確認しました。よって、工夫により点検可能と判定しました。

エ 上張りロープの視認性向上

ネットのたるみを見つけやすくするためには、上張りロープの視認性向上が必要です。視認性を向上させる安価な方法として、上張りロープに数カ所ピンクテープを巻き付ける方法が有効ではないかと考えます。

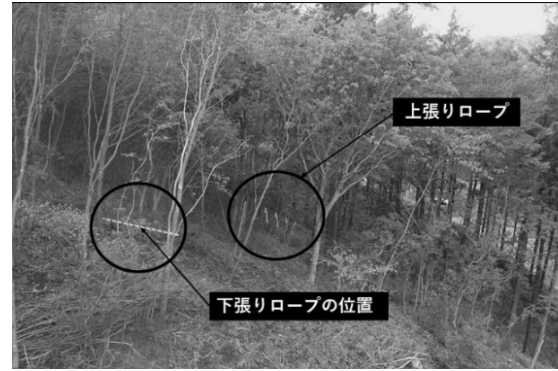
写真-3 下張りロープと地面との隙間の確認

エ 下張りロープと地面の隙間 (浮き上がり) について (写真-3)

シカやイノシシは下からの潜り込みが多いため、下張りロープの浮き上がりを発見することが重要ですが、写真-3では上張りロープの確認はできるものの、下張りロープについては目印のピンクテープを付けても確認することができませんでした。よって、ドローンでは確認できないと判定しました。

今回の試験では、ドローン巡回による下張りロープの浮き上がりについては、目印を付けても確認することができませんでした。動物の侵入はネットの下側からが大半であることから、この確認ができないことは致命的であると考えます。このため、現状では人力巡回との併用は欠かせないと考えます。

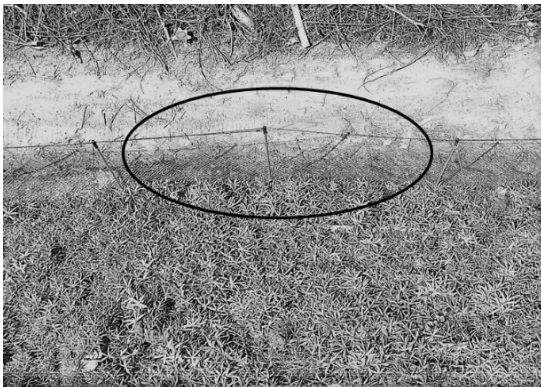
写真-4 動物の絡み、ネットの破れの確認

オ ネットへの動物の絡みについて (写真-4)

防護柵にドローンを十分に近づければ確認は可能ですが、そのためにはドローンの操縦に習熟が必要ということが分かりました。よって工夫により点検可能と判定しました。

カ ネットの破れについて (写真-4)

防護柵にドローンを近づけないと確認がしにくいことから、操縦に習熟が必要ということで工夫により点検可能と判定しました。

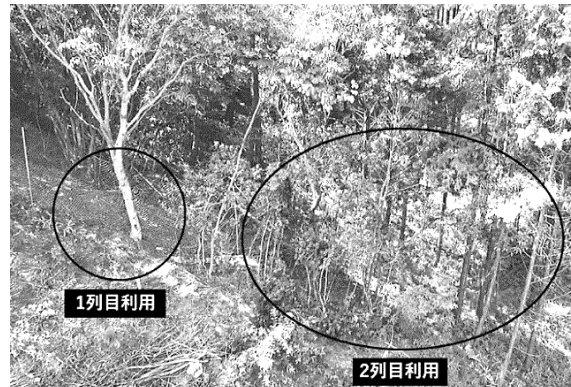
写真-5 植生の繁茂、立木支柱使用時のネット確認

キ 植生の繁茂が著しい時のネットの視認性について（写真-5）

ネットの周辺に草木が著しく生い茂ってしまった場合はドローンでの確認は難しいため、人力巡回の際に草刈り等をしておく必要があることから、工夫により点検可能と判定しました。

ク 立木支柱利用時のネットの視認性について（写真-5）

林縁1列目の木を立木支柱に使用している場合は、問題なくドローンでネットを確認できますが、2列目以降にネットを張った場合は他の立木や灌木に遮られて確認できないことから、1列目限定であれば点検可能と判定をしました。

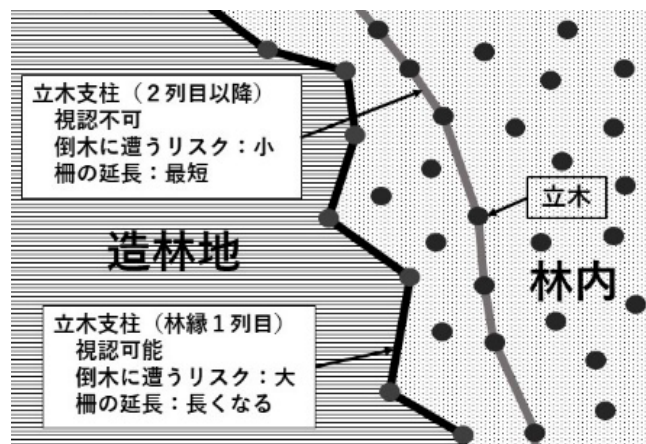
図－２ 立木支柱の位置と視認の可否
倒木に遭うリスク及び防護柵延長の関係

オ 立木支柱使用箇所の視認性確保（図－２）

林縁にある１列目の立木を支柱に使用した場合、強風等で立木自体が倒れてしまうリスクが高いため、林縁から２列目以降の立木を使用することが多いですが、これでは前列の立木や他の灌木に遮られてドローン巡回では防護柵を確認できないという問題があります。

ドローンでの巡回を行うためには、防護柵は倒木のリスクを承知の上で、林縁の１列目に設置する必要があります。

しかし、前述のとおり倒木のリスクと、１列目の立木の配置に左右されて防護柵延長が長くなってしまい、設置費用が高くなってしまおうという新たな問題が起こります。

このうち、倒木によるシカ侵入のリスクは、ドローン巡回で倒木箇所をいち早く発見して対応すれば解決可能ではないかと考えます。

また、防護柵設置の延長が長くなることに関しては、伐区の形をできるだけ単純化し、皆伐の設定調査の段階から立木支柱に使用する立木を想定して測量を行うことにより解決可能ではないかと考えます。

以上のことから、ドローン巡回が可能な環境を想定した皆伐実施の必要性を提案します。
