地形を活かしたニホンジカ防護柵設置の取組

四国森林管理局 高知中部森林管理署 森下 嘉晴
萩野 伸二

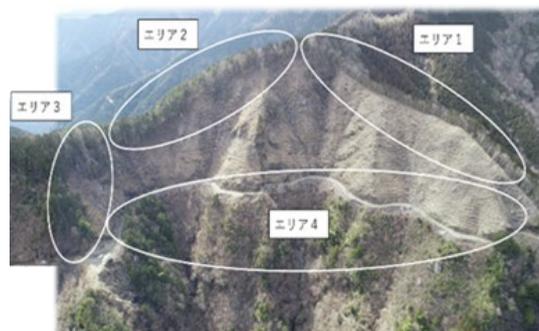
写真5 柚ノ木山国有林5林班は小班

柚ノ木山国有林5林班は小班における平成30年度造林事業の実施にあたっては、計画段階で造
林事業地の林地条件についてドローンと踏査で確認したうえで、異なる林地条件によりエリア分け
を行いました（写真5）。

エリア1は、岩石が少なく、尾根部分の林地傾斜が緩
やかになっています。

エリア2は、林地傾斜が急峻で落石が想定されま
すが、区域外の稜線は緩やかで歩道があります。

エリア3は、石礫地であり、稜線に歩道があります。

エリア4は、事業地下部は林道に接し林道法頭から
の落石や複数の谷が存在します。

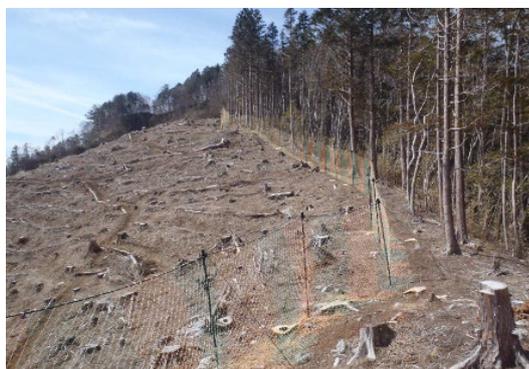
写真 6 エリア 1

尾根沿いのエリア1は、イノシシによるネットの穴あきが1回、ノウサギによる噛み切りが4回、台風風の風による破損が3回の計8回となっています。

エリア 1 については、林地傾斜が緩やかで岩石が少なく、事業区域内の尾根沿いに防護柵を設置しました（写真 6）。

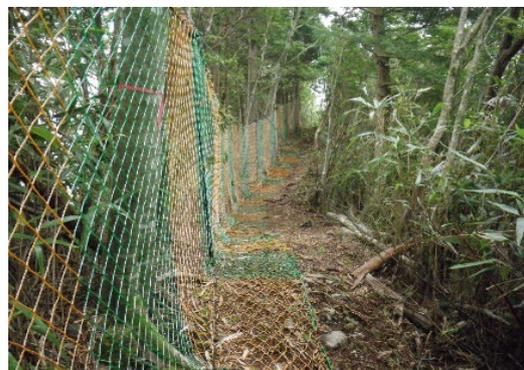
写真 7 エリア 2

保護樹帯の稜線を利用したエリア2は、イノシシによるネットの穴あきが1回、ノウサギによる噛み切りが4回、倒木による破損が1回の計6回となっています。

エリア 2 については、区域内の林地傾斜が急峻であり、斜面上部からのニホンジカの飛び込みや落石の堆積による破損を防止するため、事業区域外に隣接する保護樹帯を利用し稜線部にある歩道脇へ設置しました（写真 7）。

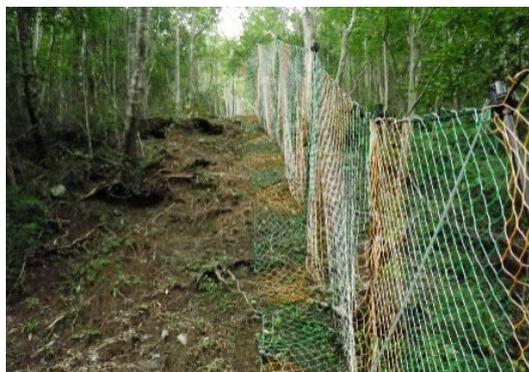
写真 8 エリア 3

同じく保護樹帯を利用したエリア3では、ノウサギによる噛み切りが2回となっています。

エリア 3 については、岩石が多いため、防護柵の不適地として単木保護の使用を検討しましたが、経費が増大することから、事業区域外に隣接する保護樹帯の利用ができないか検討した結果、最大傾斜方向に設置すること及び周囲の立木やスズタケを残すことで、落石が発生しても防護柵に掛かりにくくなるよう設置しました（写真 8）。

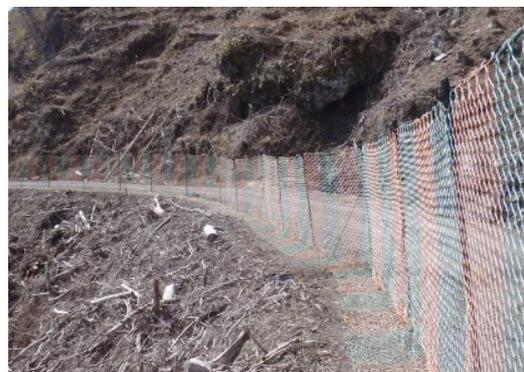
写真 9 エリア 4

エリア 4 については、事業区域内の林道法面上部で防護柵を横方向へ張ると、落石による破損が予想されます。

また、複数の谷があり、豪雨時の流水、土石等による防護柵の破損を防ぐためには、谷毎に防護柵を縦方向に仕切る必要があるため、防護柵の延長が増大することとなります。

林道路側を利用したエリア4では、イノシシによるネットの穴あきが1回、落石による破損が1回、台風風の風による破損が10回の計12回ありました。

このことから事業区域下部については、林道の路側へ設置することで、これらの問題をクリアしました（写真 9）。

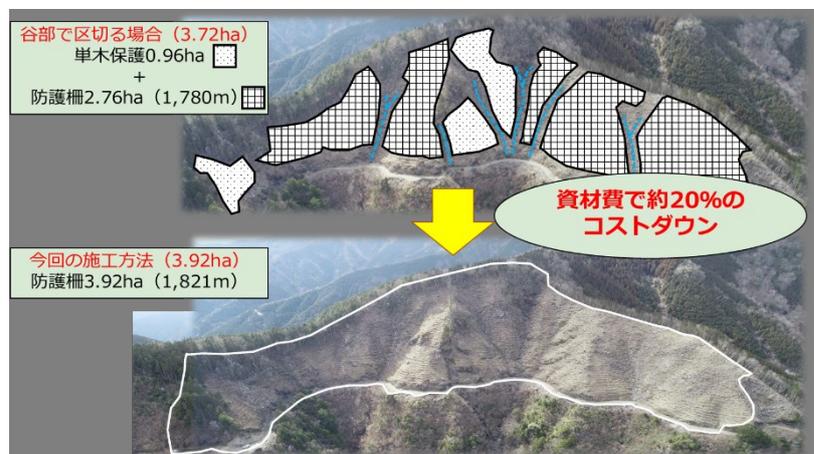
図1 コストダウン

本事業地での施工方法では、谷部を区切るブロックディフェンスで施工した場合、単木保護の区域0.96ha+防護柵の区域2.76haに1,780mが必要となりますが、この施工方法では、単木保護の区域0.96haが不要となり、3.92haに防護柵が1,821mで、資材の費用で約20%コストダウンとなりました(図1)。
