# 複層林の上木伐採における下木への影響調査について －舞台峠国有林のヘリコプター集材における事例－

森林技術・支援センター 森林技術普及専門官 ○ 三村 晴彦 みむら はるひこ

点状で仕立てられた複層林は、下木の成育不良と共に上木伐採に伴う下木の損傷が多く発生し、その施業方法について課題となっていることから、点状複層林における上木伐採及びヘリコプターによる集材を実施した箇所において、調査プロットを設定し、点状複層林の上木伐採時及び搬出時における下木の損傷調査及び分析を行いました。

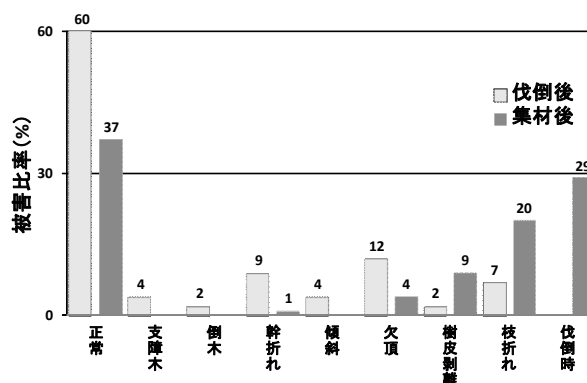
図-3 被害比率

下層木の損傷比率について、図-3 に示しました。伐倒時に 40%の被害が発生し、その内 15%は致命的な損傷でありました。回復見込みの損傷は、欠頂や枝折れが多くなっています。

ヘリコプター集材時は、34%の被害が発生し、1%が致命的な損傷でありました。

回復見込みの損傷は、枝折れ、樹皮剥離で多く発生していました。

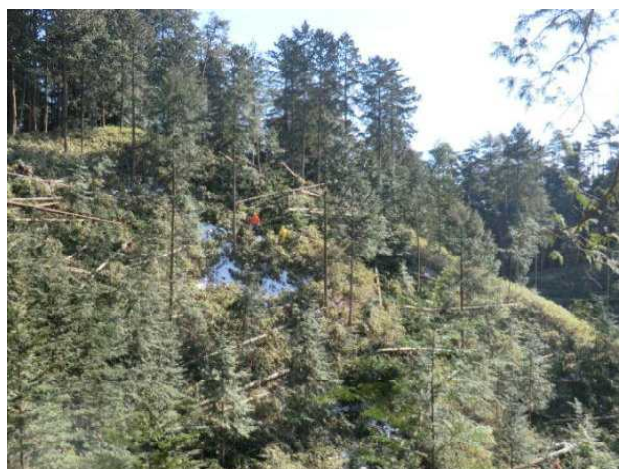
写真-1 伐倒後の状況

写真-1 は、伐倒後の状況です。横方向の伐倒状況が分かります。図-4 は、樹幹投影図です。緑色は上木の伐採木、青色は下木、灰色は、上木の中で被圧され成育が悪い木について、下木の密度の低い場所に残したものです。調査地内の伐倒木と調査地外から調査地へ影響があった伐倒木を図上に示しました。右上部は、民有地境に近く伐倒方向の制限もあり、調査地にかけて伐倒木のクローネが重なり、致命的な損傷が多く発生しました。

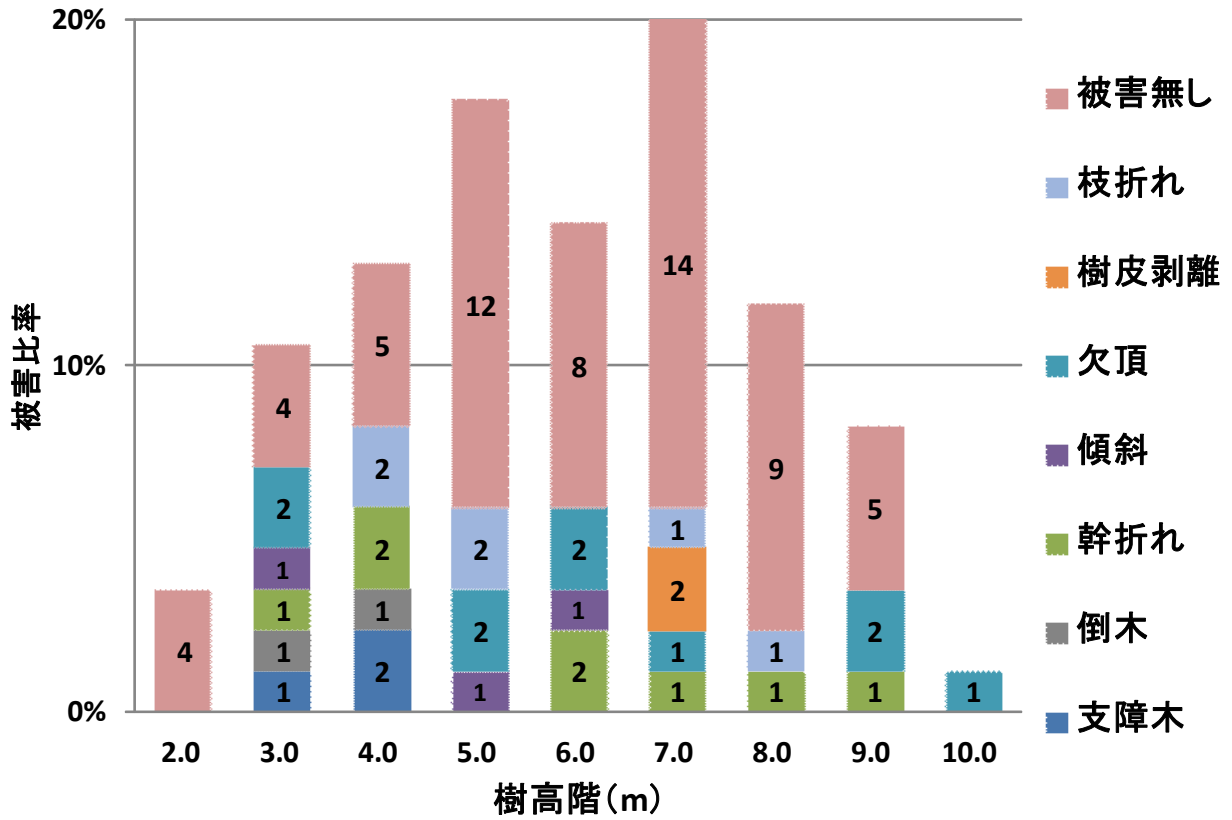
図一 5 下木樹高階別被害率 (伐倒後)

図-5は、伐倒後の樹高階別被害率です。致命的な損傷の内、倒木が樹高3～4m階で発生し、幹折れは5mを除く3～9m階においてほぼ同程度の損傷率となりました。回復見込みの損傷は欠頂や枝折れが多く各階に発生しています。低い樹高階に被害の率が高めとなったのは、下木の中で樹高の高い木を避けて伐倒したことによると考えられます。

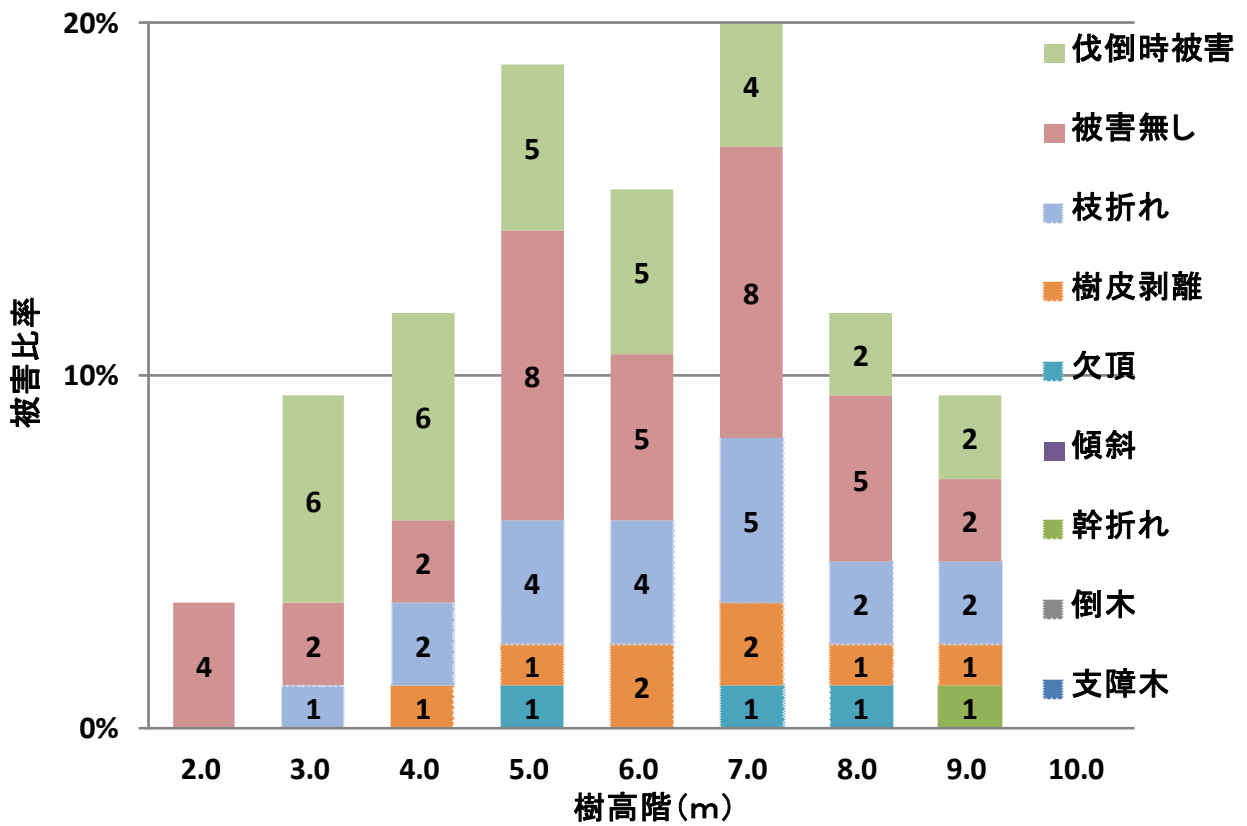
図一 6 下木樹高階別被害率 (集材後)

図-6は、ヘリコプター集材後の樹高階別被害率です。致命的な損傷が9m階の枝折れだけで、極僅かな率となりました。回復見込みの損傷は、枝折れと樹皮剥離が主となっており3～9m階で発生し、ほぼ本数割合に比例している結果となりました。

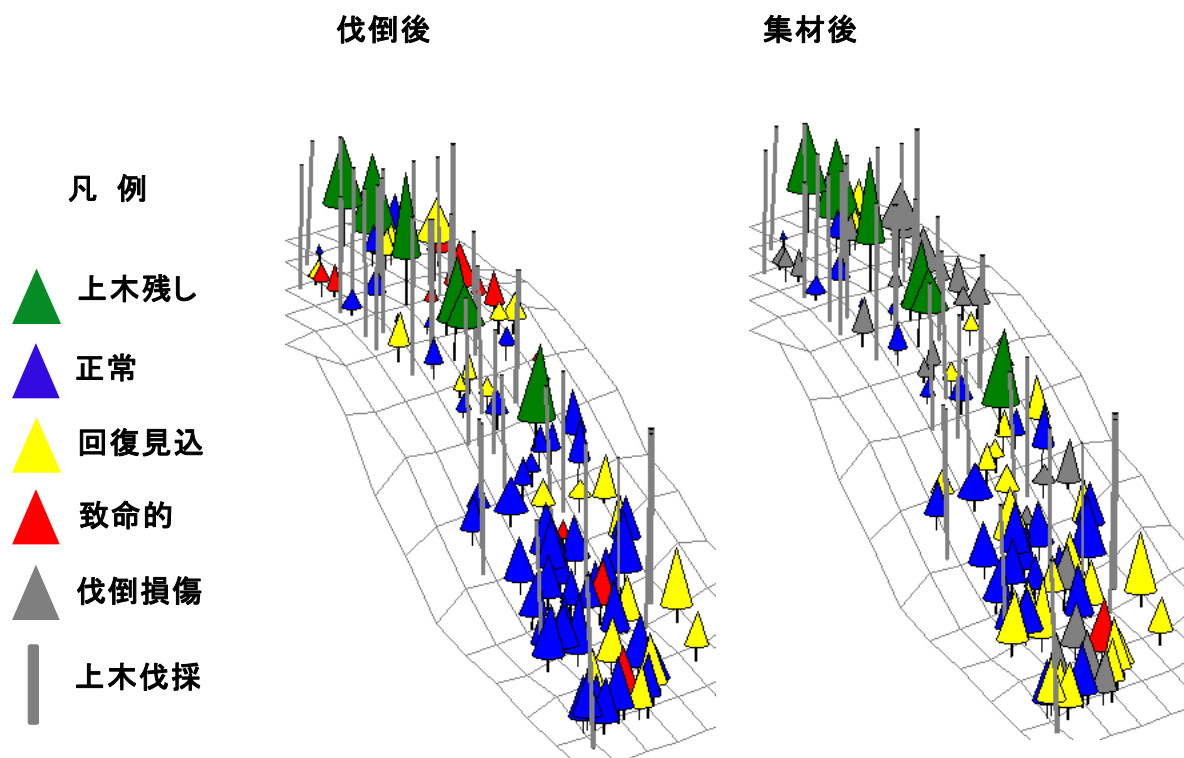
図-7 下木の被害状況

図-7は、下木の被害状況を、フリーソフトの ForestWindow により 3D 表示したものです。緑は上木の中でも劣勢木で下木の密度が少ない箇所に残存したもので、青は正常な下木、黄色は回復が見込まれる損傷を負った下木、赤は致命的な損傷を負った下木、灰色は伐倒時に損傷を負った下木、上木の伐採木は棒状の灰色で示しています。図-4で示したとおり、伐倒後の斜面上部には調査地外からの伐倒の影響により致命的な損傷が多く発生していることが伺えます。

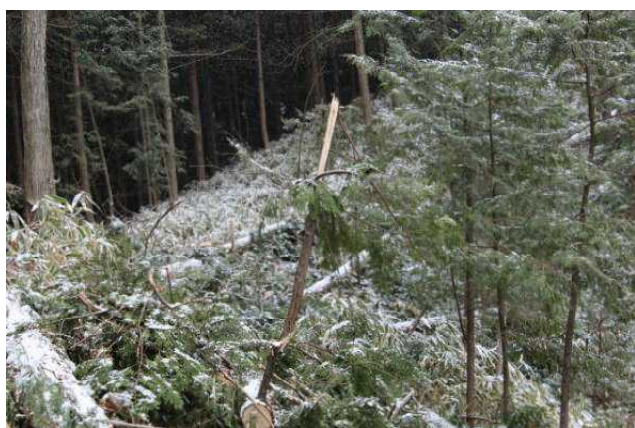
写真-2 幹折れ被害

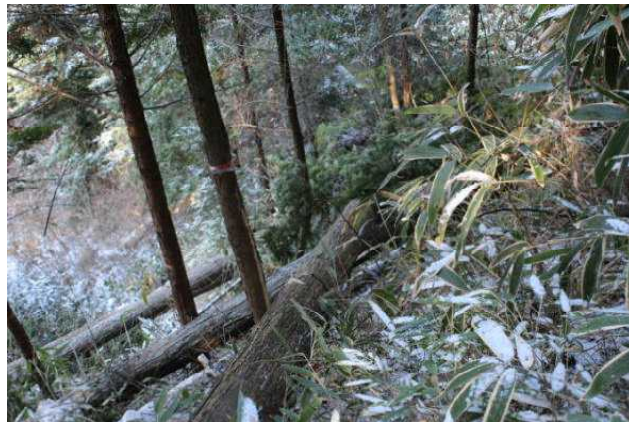
写真-3 剥皮被害

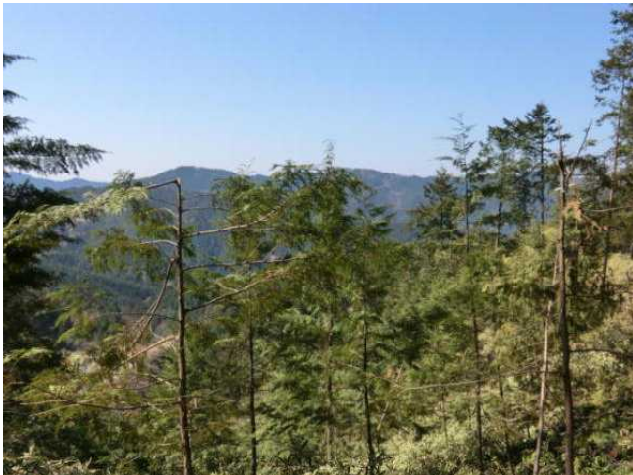
写真-4 欠頂被害

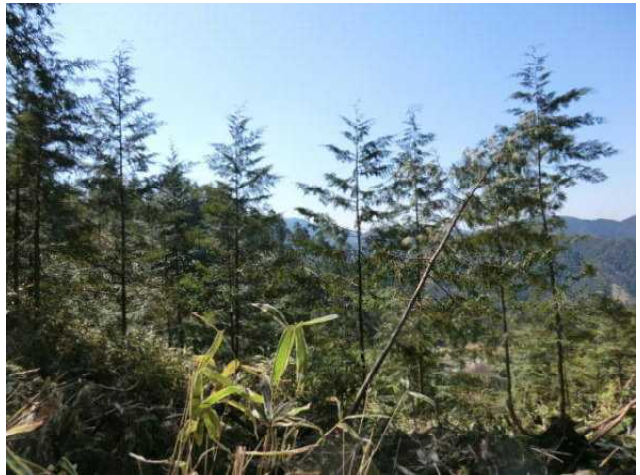
写真-5 傾斜被害

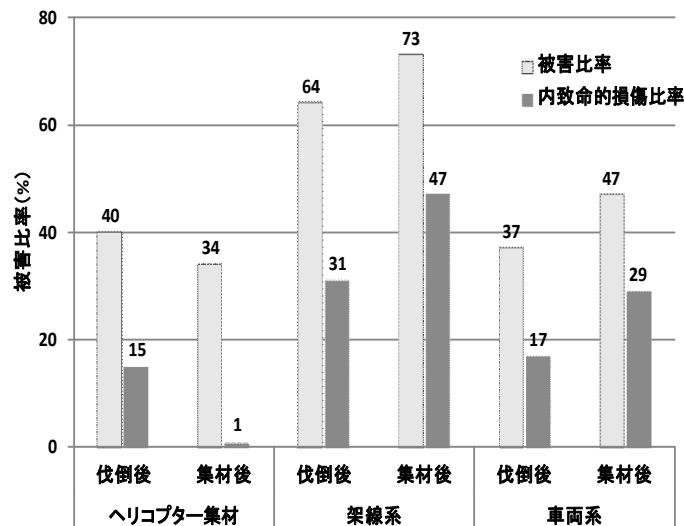
図-8 集材方法別被害率

図-8は、集材方法別の被害率を示したものです。東濃森林管理署で平成21、22年に上木伐採を行った箇所の調査結果と比較しました。それぞれの条件が異なることから単純に比較はできませんが、致命的な損傷の比率について、架線系では5割弱、車両系では3割弱に対し、ヘリコプター集材では材を吊り上げることにより、致命的な損傷が1%と極めて少なくなったと言えます。

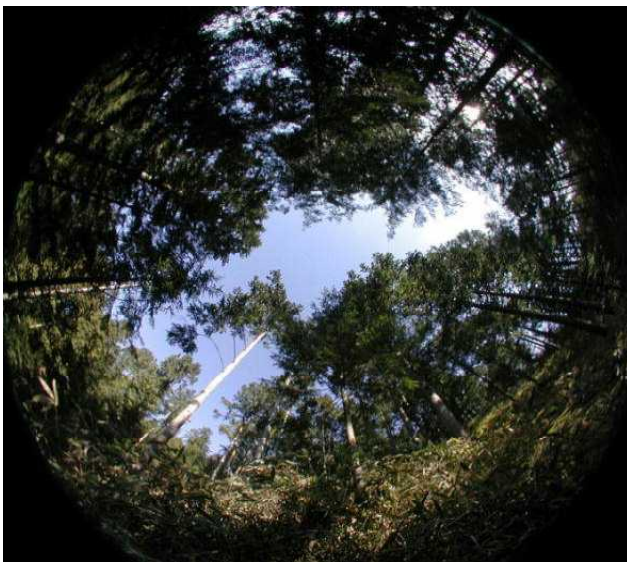
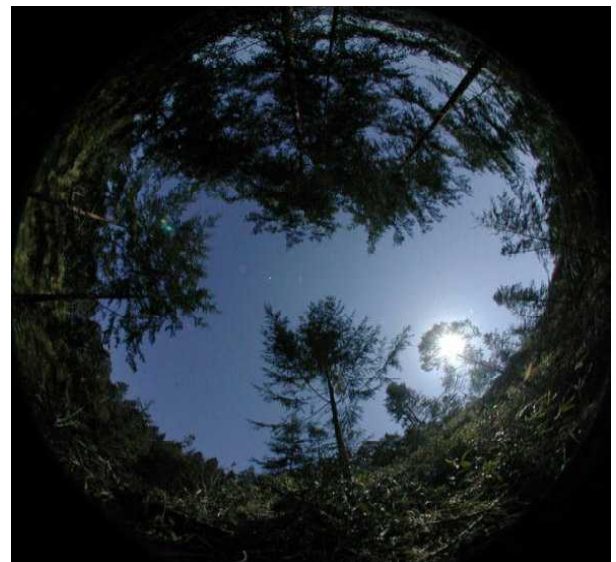
写真－ 10、11は、P 3におけるササ上の地上 1 mで撮影した事業前後の全天写真です。開空率については、フリーソフトの LIA32 を用いて算出し、伐採前が 19%、伐採後が 35%となりました。下木の間隔が開いた状況が分かり、今後の成長に期待できます。
