## ～再造林後の獣害への不安払拭を目指して～ 獣害防止柵の設置方法の改善指導と新仕様の効果検証

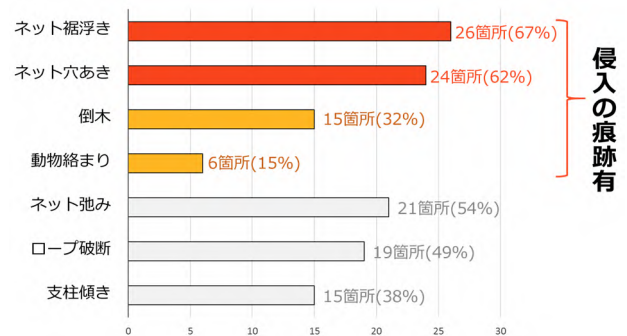
図 3 獣害防止柵の損壊状況

令和 3 年度の普及プロジェクトにおいて、県内の再造林地(39 箇所)を調査したところ、44%(17 箇所)で植栽木の食害が確認された。また、獣害防止柵は、ネットの裾浮きや穴あき被害が 60%以上の現場で発生しており、これらが弱点であることが判明した。

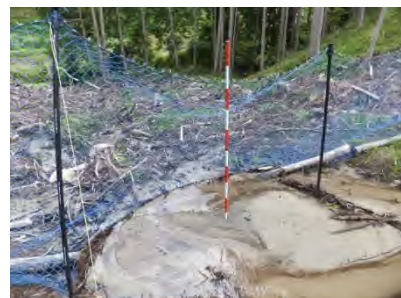
設置方法の改善を要する点として、沢跨ぎでの対策の欠如等による損壊が確認された。

写真 1 沢跨ぎ対策の欠如による損壊

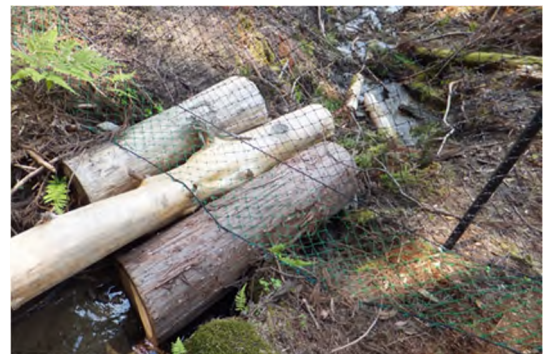
設置方法では、沢跨ぎ、杭打ち間隔、倒木の未然防止への対応等に改善が見られた。林業経営体から「新仕様になって設置が容易になった」、「安心感が増した」との声もあった。

写真2 沢跨ぎ方法の改善（丸太を使った排水）

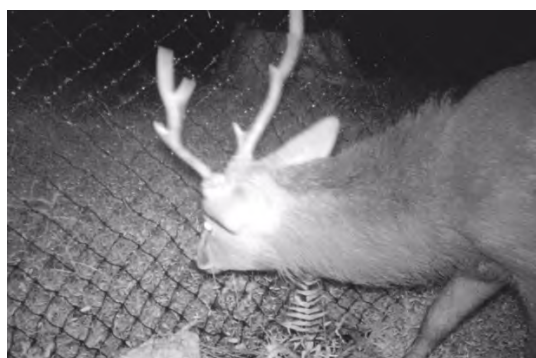
自動撮影カメラを設置した現場には、カモシカ、シカ等がいることを確認した。これらの野生動物は、潜り込み、衝突及び乗り越えによって柵内への侵入を試みるも、新仕様が侵入を拒み、諦める姿が確認された。

写真3 自動撮影カメラが捉えたシカ
