中央アルプス空木岳周辺の  
高山植物植生復元委託事業  
作業報告書

平成 18 年 2 月

計画機関 中 部 森 林 管 理 局  
実施機関 社団法人 日本森林技術協会

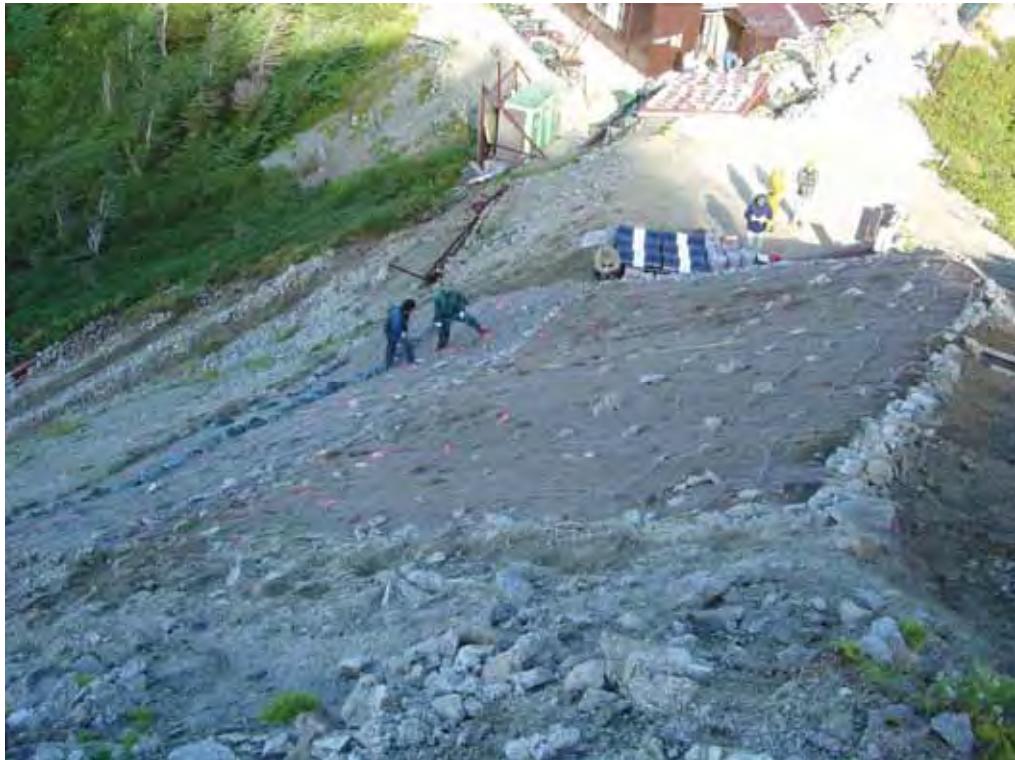
復元施工地は木曽殿山荘脇に設けられているヘリポートの隣接地で、空木岳に向かう登山道沿いの西向き斜面（斜面傾斜  $32^{\circ}$ ）である。平成 15～16 年にわたり、同事業において、風化花崗岩の石礫とマサ土からなる荒廃裸地を麻むしろで覆い、高山植物の播種を施しその復元を図った。その規模は登山道沿いに長さ 15m、斜面方向に幅 14m である。

写真-2 平成 15 年（斜面上部）、16 年（下部）の植生復元事業実施箇所

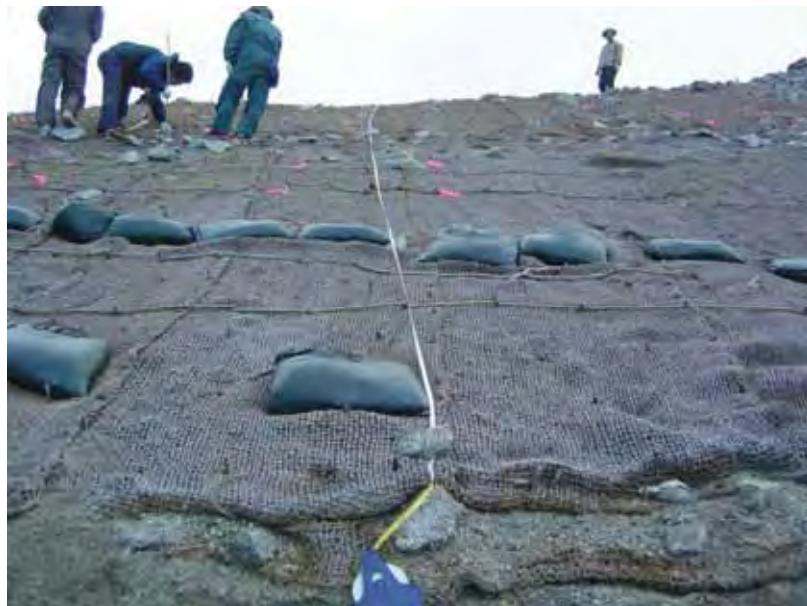
復元地を 3 等分した Line3～5 の区画は、播種していない箇所(幅 2m 分)がある。ここでも植生の発生が見られた。

写真-3 復元施工地のセンターライン(巻尺の左右 1m が無播種区間)

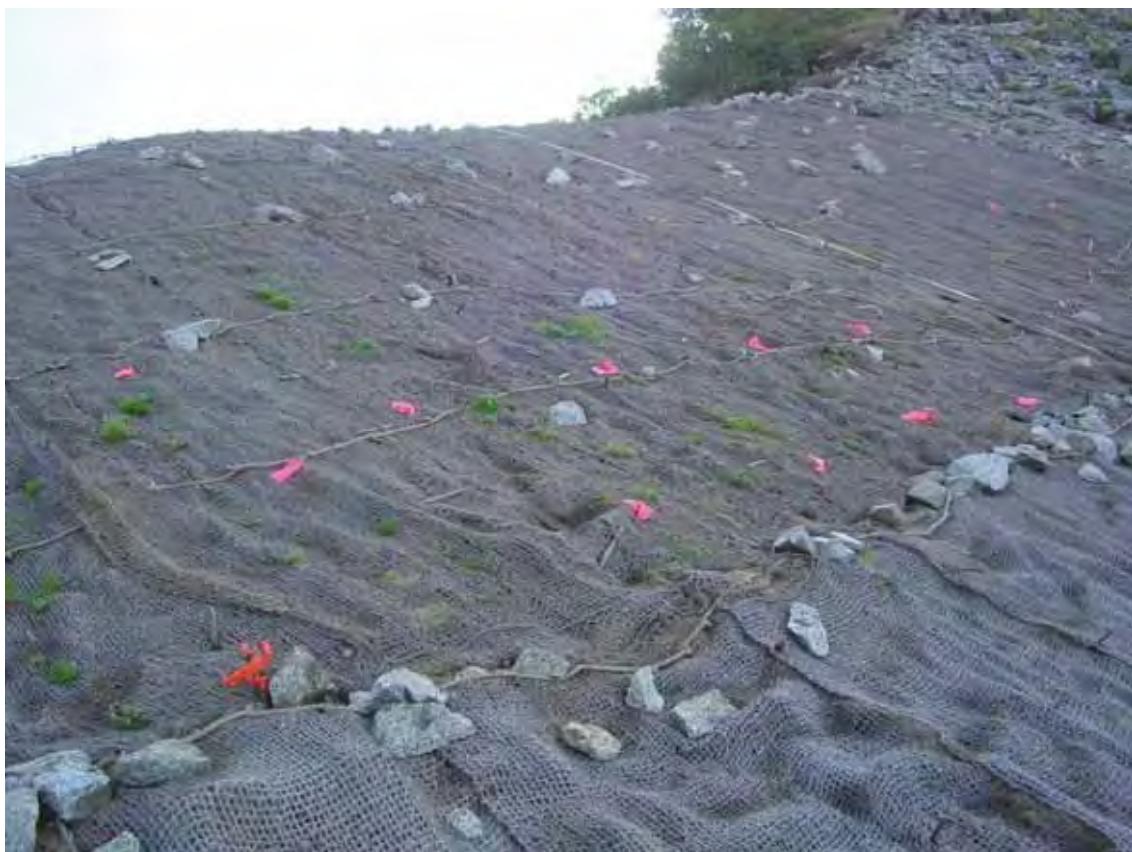
各プロットの優占種はイワツメクサである。発生個体数は各プロットとともに増加している（表-3）。また本年度の復元植生調査では、群生状態にある種の確認もされた。復元種は平成 16 年度調査時に 4~6 種、本年度調査時は 4~8 種と発生種も増えている（巻末に各プロット野帳を添付）。

写真-4 平成 15 年度復元施工地

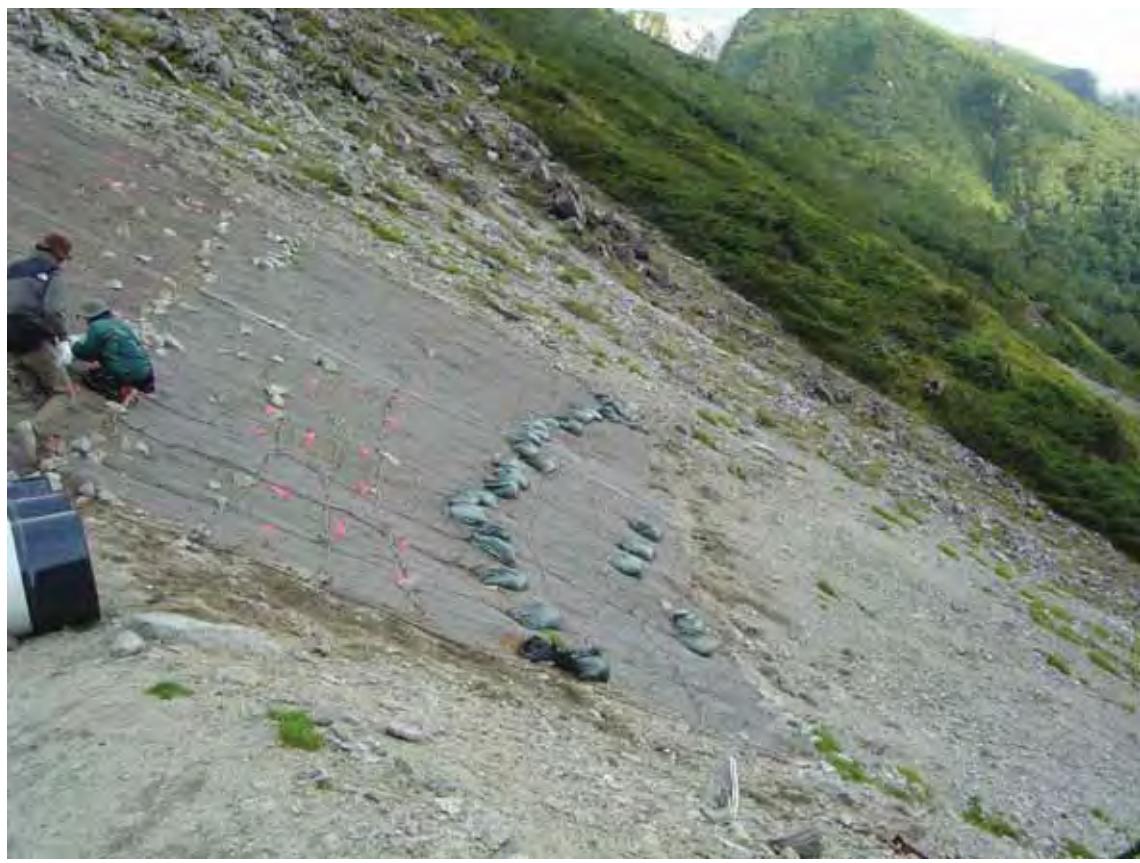
各プロットで発生した植生の優占種はイワツメクサである(表-5)。復元種は 5~8 種である(卷末に各プロット野帳を添付)。

写真-5 平成 16 年度植生復元施工地

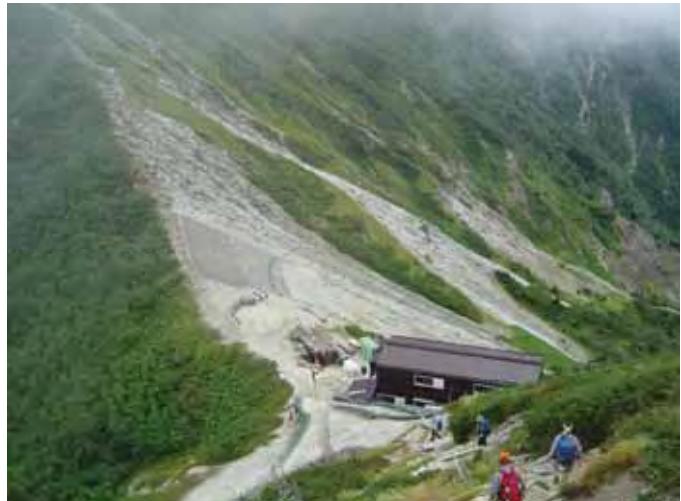
写真-6 復元地の全景

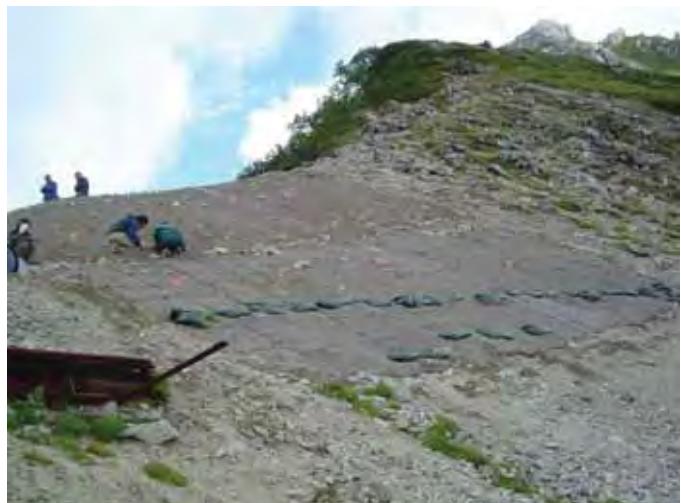
写真-7 復元地の近景

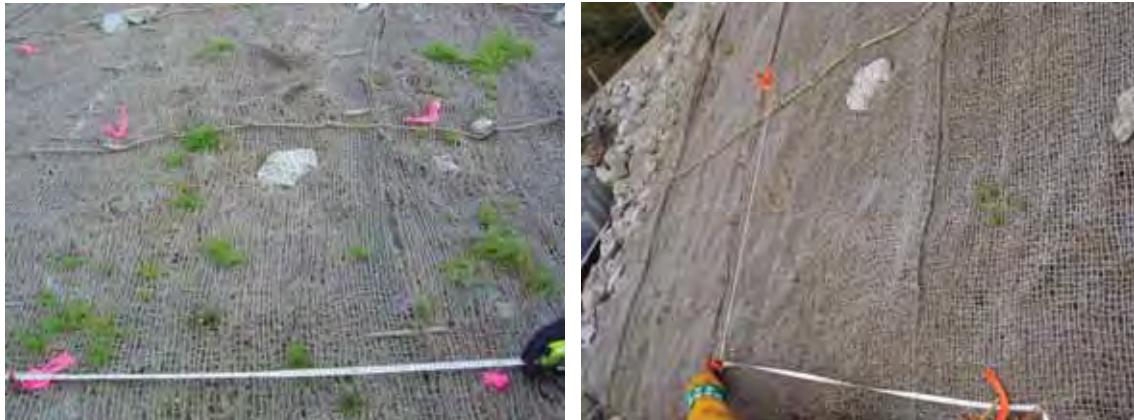
写真-9 H15-PlotNo.1：全景(右は前年度の復元植生調査写真)

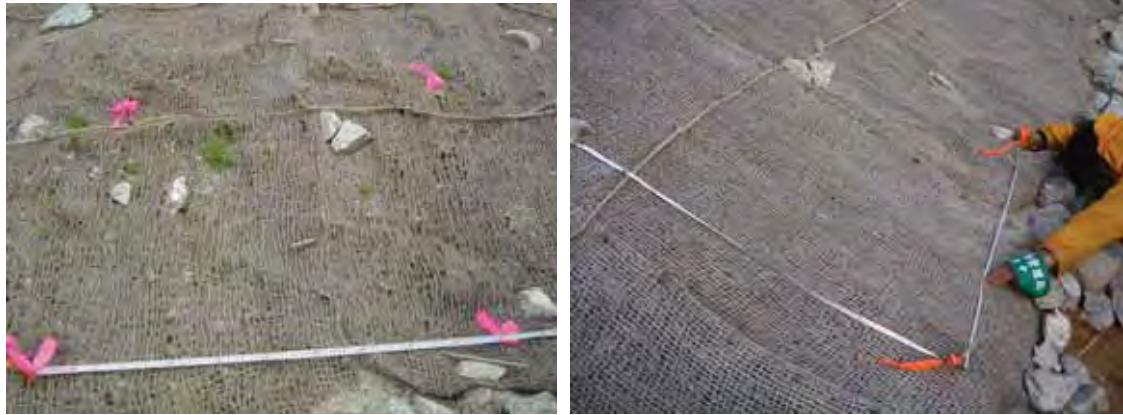
写真-14 H15-PlotNo.2：全景(右は前年度の復元植生調査写真)

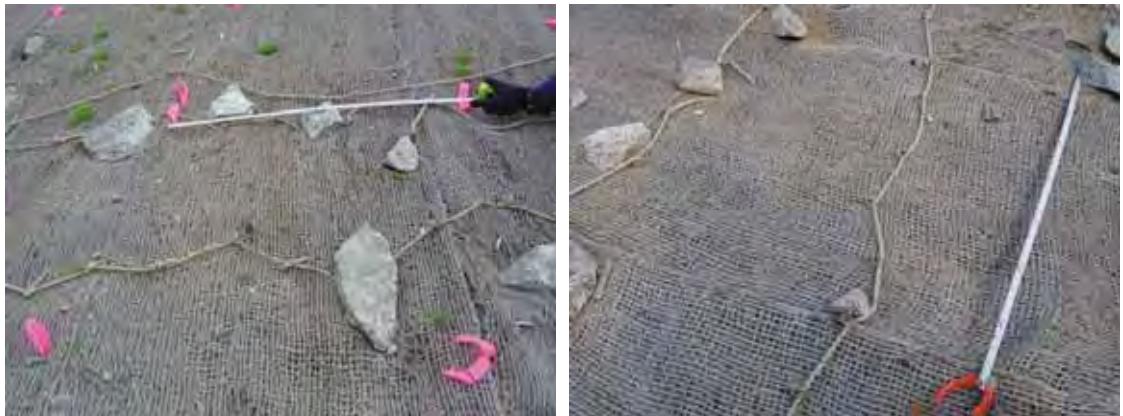
写真-18 H15-PlotNo.3：全景(右は前年度の復元植生調査写真)

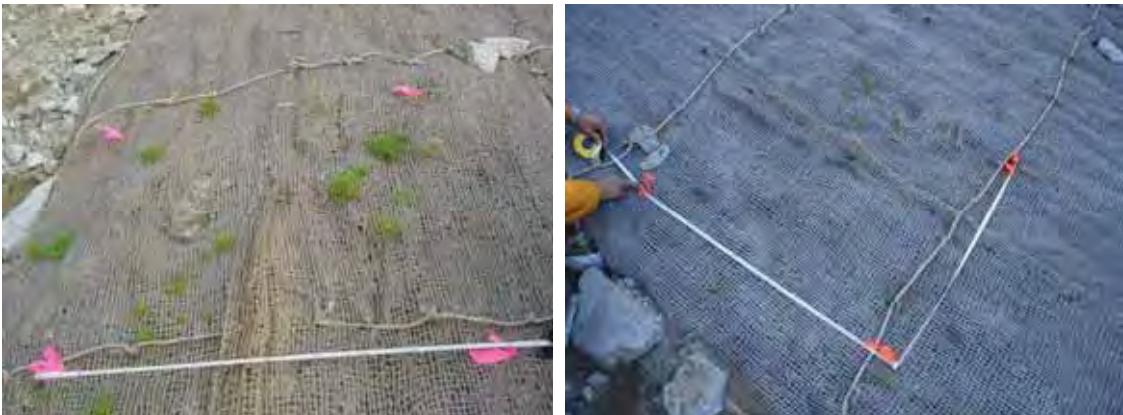
写真-19 H15-PlotNo.4：全景(右は前年度の復元植生調査写真)

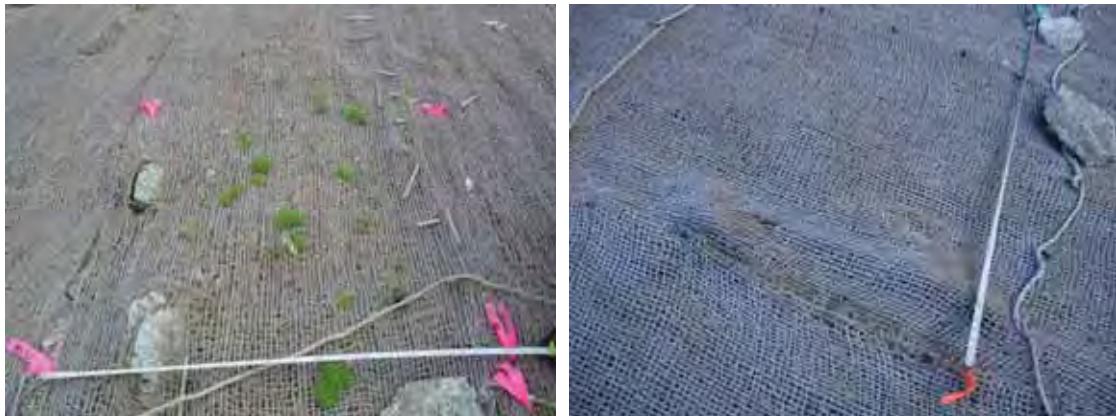
写真-22 H15-PlotNo.5：全景(右は前年度の復元植生調査写真)

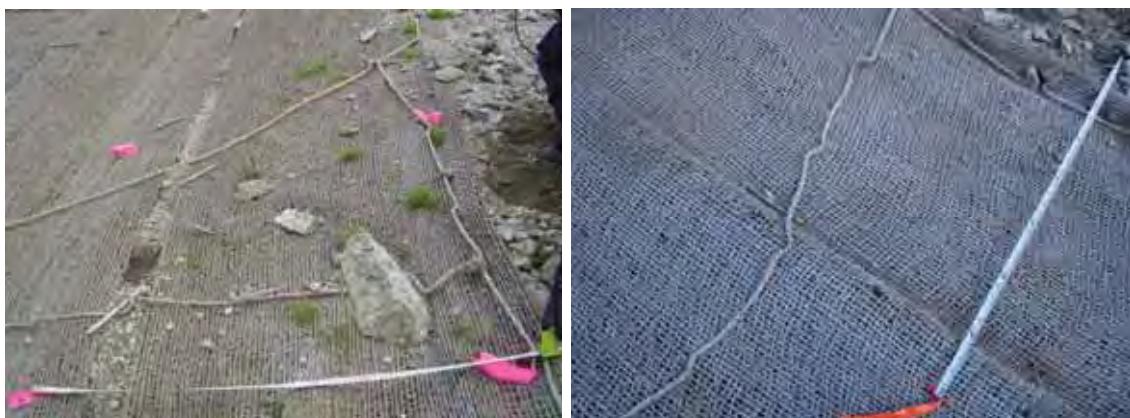
写真-25 H15-PlotNo.6：全景(右は前年度の復元植生調査写真)

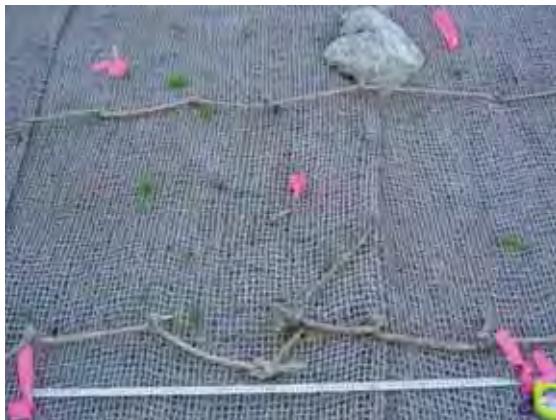
写真-26 H16-PlotNo.A：全景

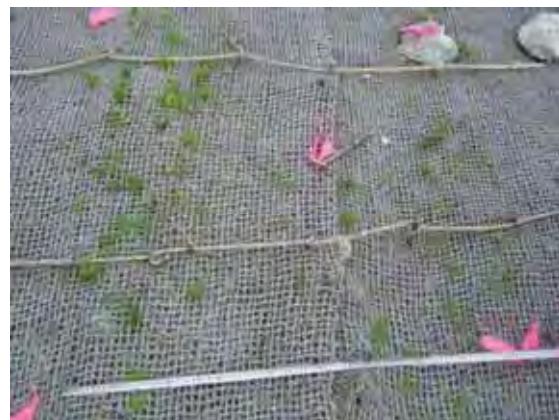
写真-27 H16-PlotNo.B：全景

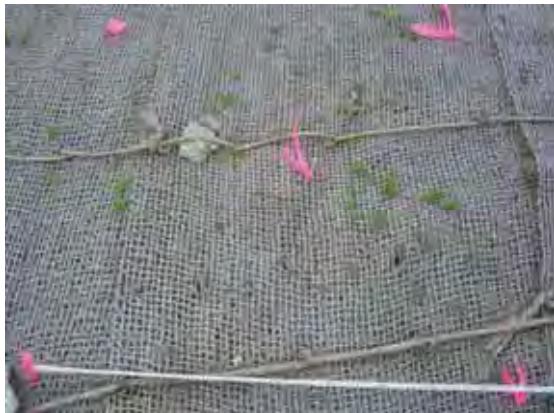
写真-32 H16-PlotNo.C : 全景

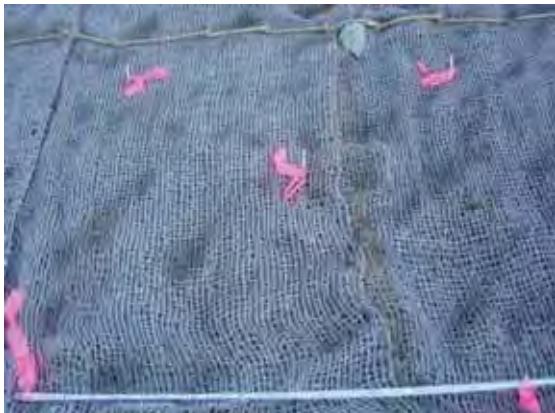
写真-33 H16-PlotNo.D : 全景
