令和6年能登半島地震への林野関係の対応状況

林野庁

林野関係被害の発生状況

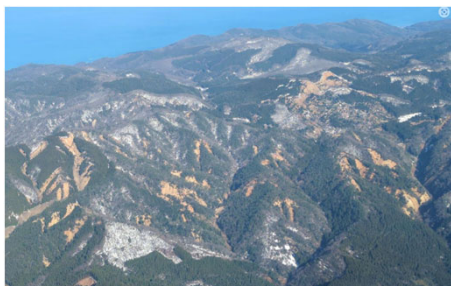
1/2 ヘリ調査で確認した被災箇所

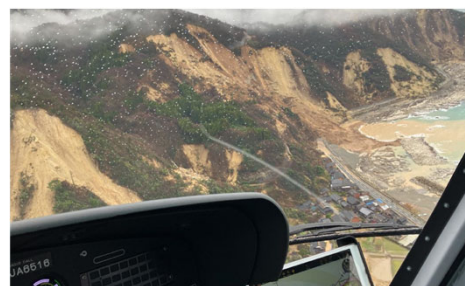
1/21 大規模崩壊地の確認

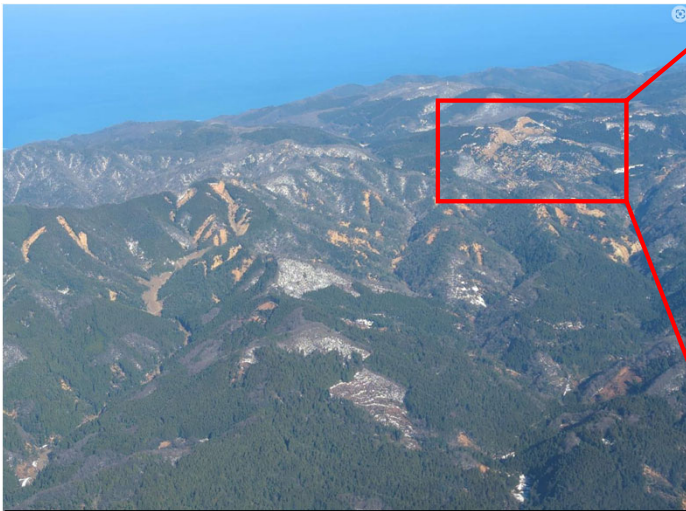
多数の山腹崩壊地（輪島市・珠洲市）

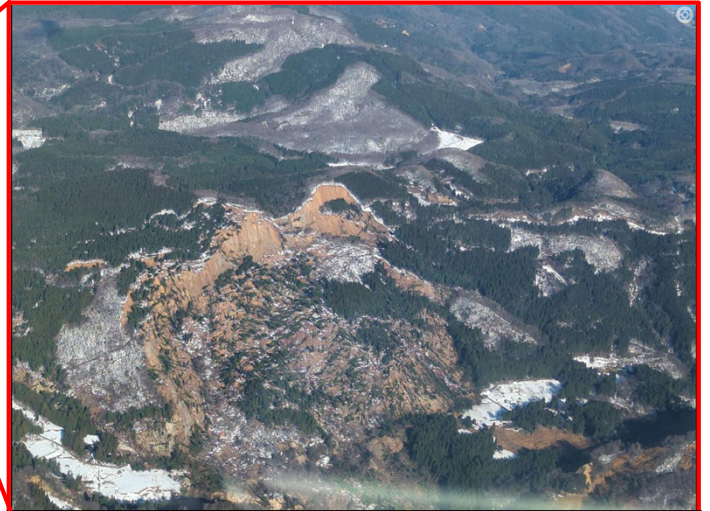
大規模な山腹崩壊地（輪島市・珠洲市）

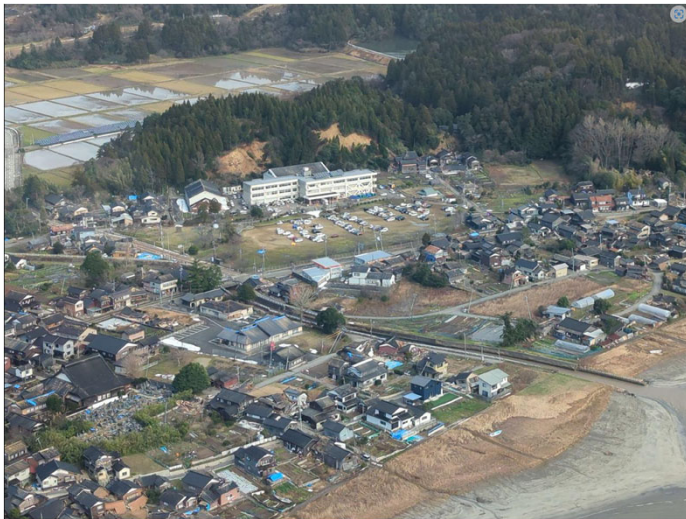
学校の裏山崩壊（珠洲市）

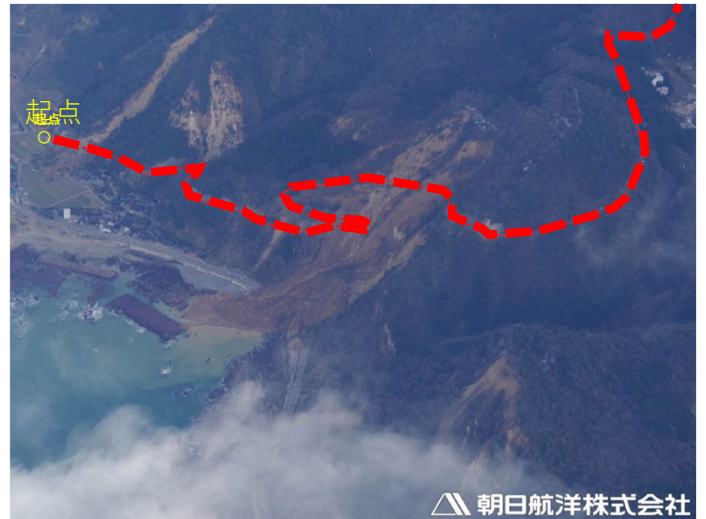
山腹崩壊による林道の崩落（珠洲市）

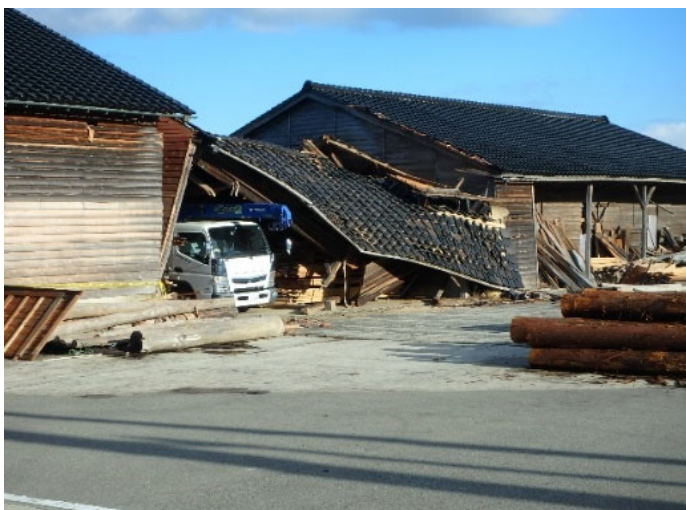
木材保管庫の倒壊（七尾市）

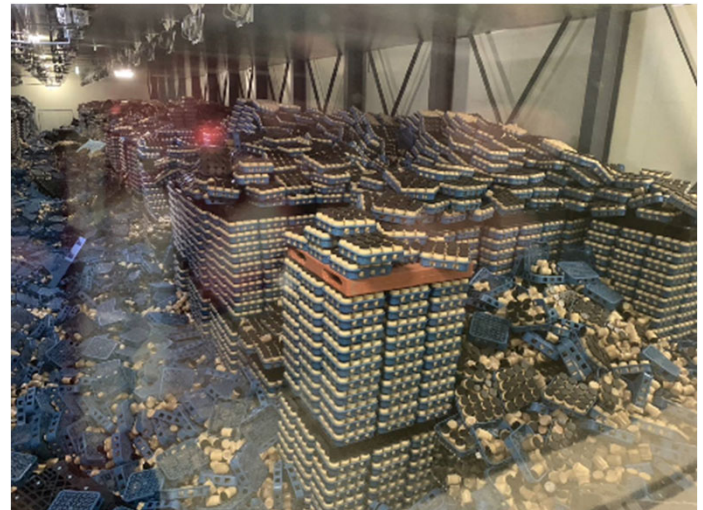
きのこ菌床の落下（穴水町）

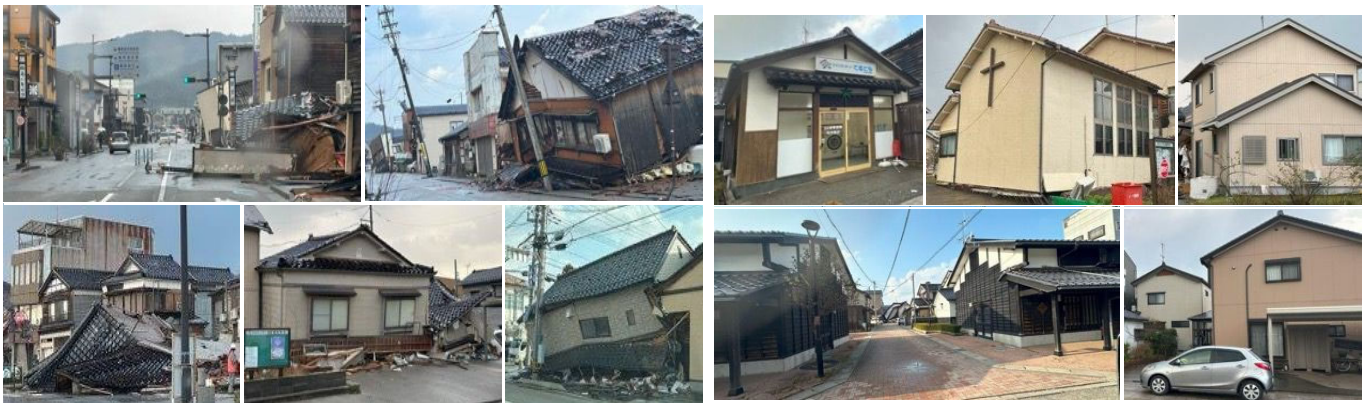
- 国土交通省国土技術政策総合研究所等
 - ・ 1月6～10日に輪島市、珠洲市、穴水町、能登町、七尾市、志賀町で調査
 - ・ 過去の地震被害と同様に建築年代が古い木造建築物が倒壊又は大破していた、との被害調査報告（速報）

倒壊家屋の写真

無被害又は被害軽微に見受けられる平屋や比較的新しい木造家屋の写真

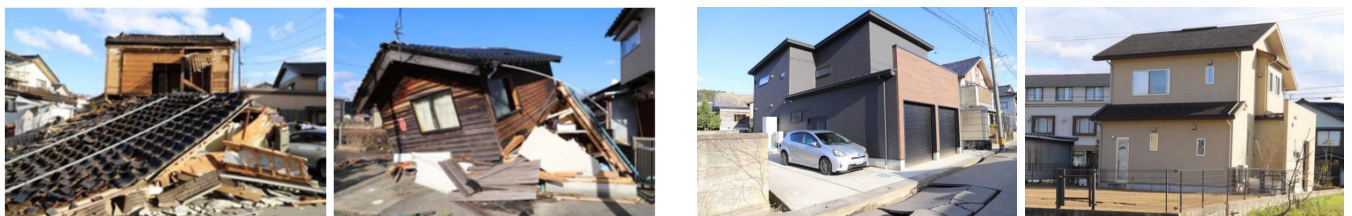
- 東北大学災害科学国際研究所
 - ・ 1月4～5日に穴水町、七尾市で調査
 - ・ 木造住宅の被害の特徴として、昭和56年（1981年）以前の旧耐震基準や、木造建築の接合部の規定が明確化された平成12年（2000年）基準よりも前の建物の倒壊を挙げている

倒壊した建物

倒壊していない、比較的最近建設されたと思われる建物
