# 20 Observation after completion

竣	工	後	の
経	過	観	察

令和4年度補正予算林野庁補助事業  
外構部等の木質化対策支援事業 企画提案型実証事業  
**外構部等の木質化 実証事例集**

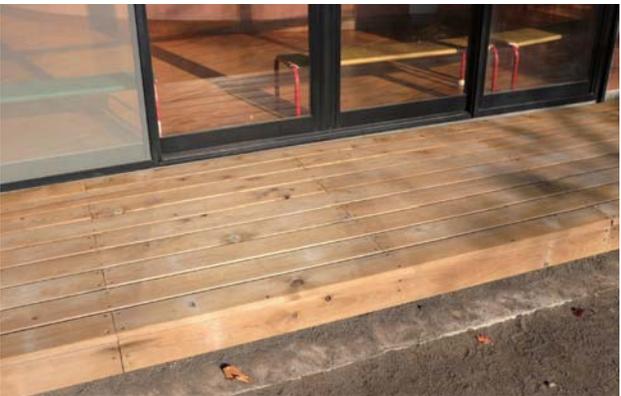
24カ月経過後（令和5年12月）

- (1) 整備した外構施設にどのような変化が生じたか
- 前年に比べ多少、床材の色の变化、干割れが増えた。
- (2) (1)の変化は予想範囲内であったか
- 想定以上に材の変化（退色、干割れ）が大きかった。
- (3) (1)の考えられる原因と対応
- 猛暑の影響で、材にダメージが増加した。対応として、まめなメンテナンスを推奨した。
- (4) これまでに実施した修繕等の具体的内容
- 木口に割れ止め処理を施したことにより、木口割れはほとんどなく、木の表面に多少のヘアークラックが見られただけだったので、修繕は必要なかった。
- (5) 今後計画している修繕等の具体的内容
- 木口割れが発生したら、木口に割れ止めを塗布し、干割れがひどくなれば、防腐剤を塗布して、設置後5年を目処に腐朽した床材を交換する。

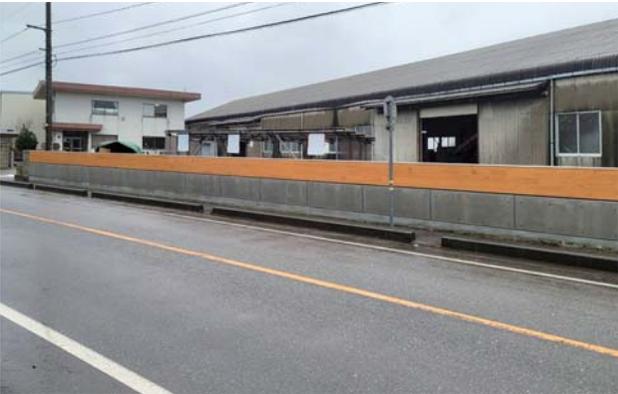
<p>20カ月経過後（令和5年12月）</p>
外構施設の種類	境界塀
設置場所の名称	株式会社 日本海開発
外構施設の場所	石川県能美市

(1) 整備した外構施設にどのような変化が生じたか  
パネル間の隙間埋めのシーリングの切れ部分が増してきている。木口からの吸水が散見され、部分的に軽度の変色が見られる。

(3) (1)の考えられる原因と対応  
シーリングの劣化によるパネル間の木口に水が溜まり、CLTパネルの木口から水が侵入したと考えられる。再塗装まではいかずシーリングの補修が良い。

(4) これまでに実施した修繕等の具体的内容  
シーリングの補修。

(5) 今後計画している修繕等の具体的内容  
シーリングが切れているところは補修する。

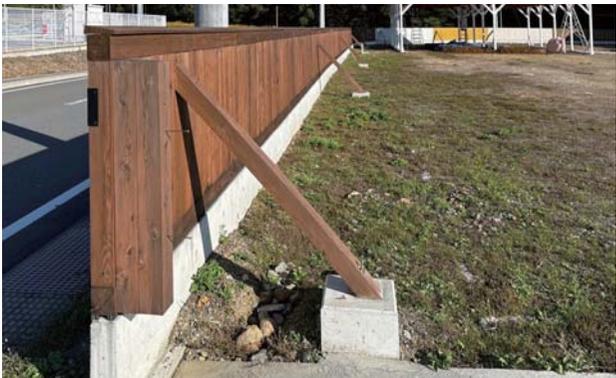
21カ月経過後（令和5年10月）

(1) 整備した施設で気に入っている点	福島県浜通り地域の復興産業団地のA-1区画ということもあり、木塀がとても目立ち、アイコンとなっている。来場者からは、木の塀が好評である。
(2) 整備した施設で気になる点	方杖のデザイン。7種類の塗料試験で、劣化具合が異なる。色差計での客観的なデータ収集による考察が気になる。

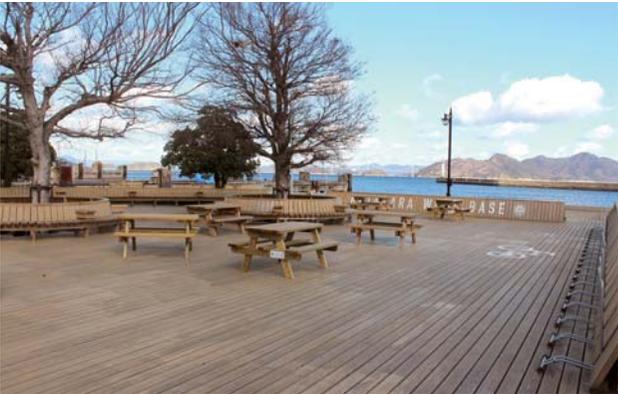
<p>25カ月経過後（令和5年12月）</p>
外構施設の種類	ウッドデッキ、サイクルスタンド、ピクニックベンチ
設置場所の名称	KATAHARA WOOD BASE
外構施設の場所	愛媛県今治市

(1) 整備した外構施設にどのような変化が生じたか	市民の憩いの場所として活用されている。 高校生がピクニックベンチで勉強するなど、市民は思い思いに利用している。
(2) (1)の変化は予想範囲内であったか	高校生の勉強の場所として利用されることは想定外であったが、概ねそのほかの利用については想定内である。
(3) (1)の考えられる原因と対応	特になし。
(4) これまでに実施した修繕等の具体的内容	令和5年3月5日に木材保護塗料を塗って、メンテナンスをした。 今治市内の親子・市職員、総勢41名の協働にて実施。
(5) 今後計画している修繕等の具体的内容	令和6年3月に木材保護塗料メンテナンス。

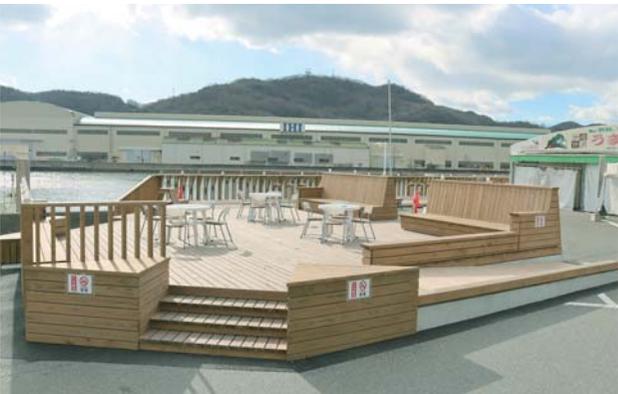
<p>11カ月経過後（令和5年12月）</p>
外構施設の種別	ウッドデッキ、ウッドデッキ階段、手すり、柵、プランター、木製固定家具、木製サインポール、WC前木製目隠し壁
設置場所の名称	道の駅あいおい白龍城
外構施設の場所	兵庫県相生市

(2) 木製の外構施設を整備してわかった問題点	注入材を短工期で加工納品する工程には無理がある。現場搬入後、一定の蒸散乾燥期間を設けなければ、含浸薬剤の水分により施工性が悪く、施工の直後から木材は暴れ、頻繁な台直しやビスの締め直しが必要になることがわかった。
	(3) (2)の問題点の解決方法	この規模の場合、半年未満の施工期間で、調達から薬剤注入、加工、施工、塗装までを行うのは難しい。産地の選定も含め、複数年度にわたるスケジュールが組めると良い。
<b>3 外構施設の経過観察</b>	(1) 整備した外構施設にどのような変化が生じたか	薬剤色が短期間で褪色したため、早期に木材本来の色や風合いを楽しめるようになった。塗装完了箇所と未完箇所雨水滞留や積雪後の水弾きによりかなり差があった。材厚の大きな箇所では、一定のひび割れが見られた。

(2) (1)の変化は予想範囲内であったか	想定範囲内であった。
	(3) (1)の考えられる原因と対応	木材特性から褪色・水弾き差・ひび割れ等は想定内で、早期に全体塗装を完了させ、定期的な塗装を励行することで対応可能。ひび割れは過度にならぬよう経過観察を続ける。
	(4) これまでに実施した修繕等の具体的内容	利用者の意見もふまえ、随時、施設管理者と施工者で連携を取り、ビスのゆるみ対応や塗装補修、照明器具の増補に伴う下地確認などを行った。

(5) 今後計画している修繕等の具体的内容	(4)を引き続き次年度も励行する。
<b>4 その他</b>	(1) 実証事業終了後に得た性能試験等の結果	利用者の官能評価や SNS 評価が従前に比べ非常に高い。
	(2) 同種の木製外構施設の整備実績や計画	現時点では特になし。
