事例 No.28

キックバック
チェーンソー

追い口を切ろうとしたところキックバックが発生し、ソーチェーンの刃が左ひざに当たり切創

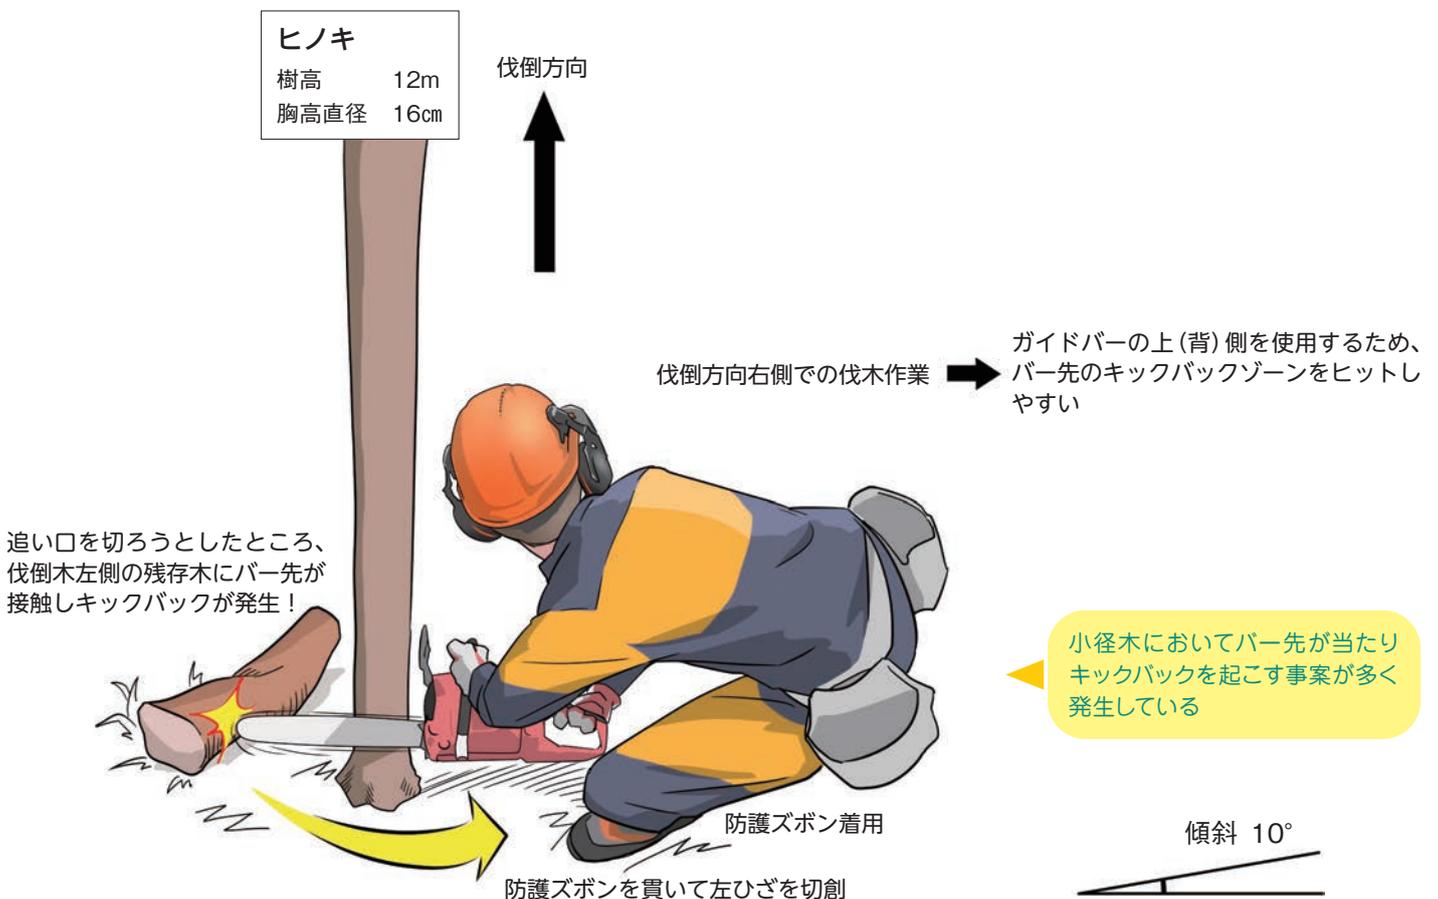
傾斜5度、林齢30年ヒノキ人工林の間伐。樹高12m、胸高直径16cmの立木の受け口を切り、追い口を切ろうとしたところキックバックが発生した。

ソーチェーンの刃が研修生の左ひざに当たり切創した。

防護ズボンは装着していたが、ズボンごと切り裂かれた。

小径木伐倒中のキックバック発生。

- 小径木において刃先が当たりキックバックが起こる事案が多く発生している。
- 小径木であってもたわみ、木部に硬い部分や枯れている部分もあり、跳ね返り、キックバックなど想定する。
- 発生を予測した姿勢を確保する。

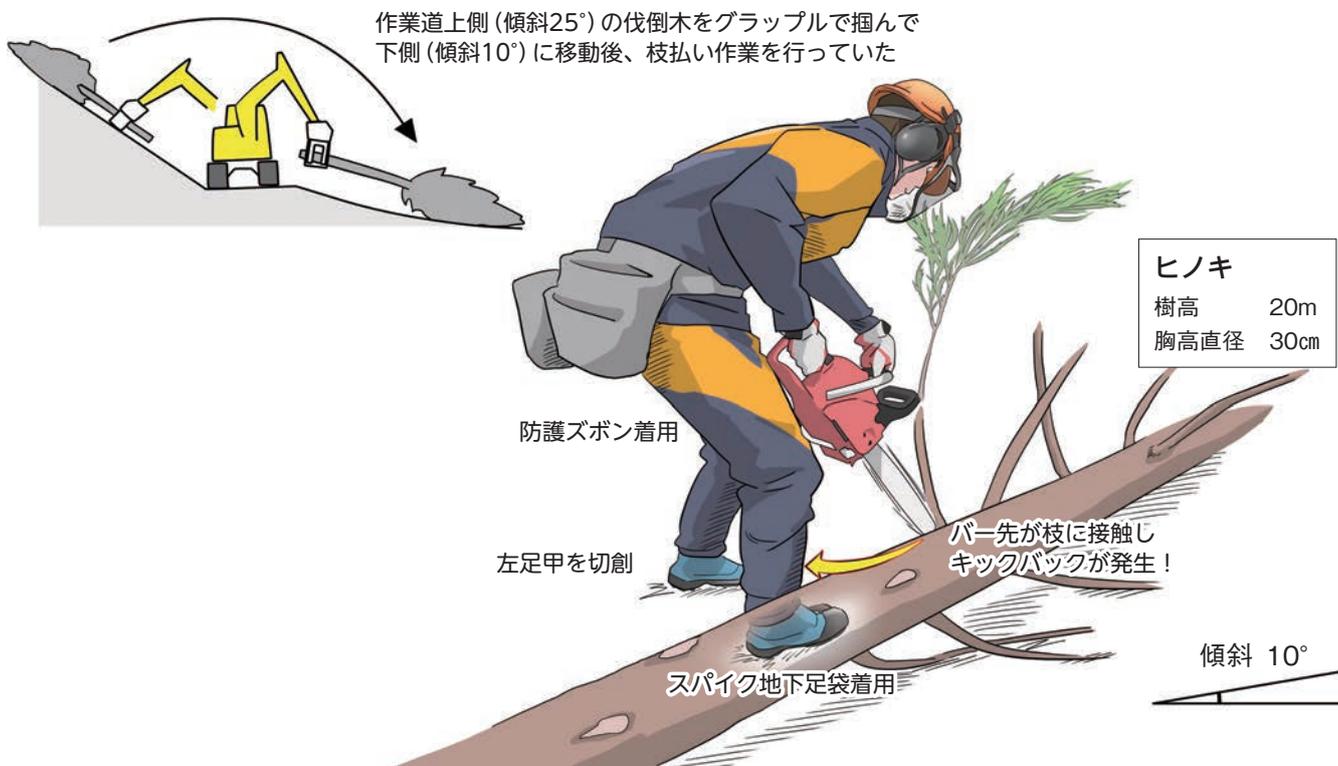
傾斜10度、林齢80年ヒノキ人工林の間伐。樹高20m、胸高直径30cmのヒノキ伐倒木を緩斜面に移動し、枝払いを実施。

左足の先でチェーンソー作業をしていたところキックバックが発生し、左足甲に切創を負った。スパイク地下足袋、防護ズボン装着。

枝払い中のキックバック発生。

- 緩斜面での屈みこむ姿勢、チェーンソーの刃先、枝の切断でのキックバック発生がみられる。
- 作業姿勢、切断場所、キックバックの発生予測などを注意する。防護ブーツの着装の徹底。

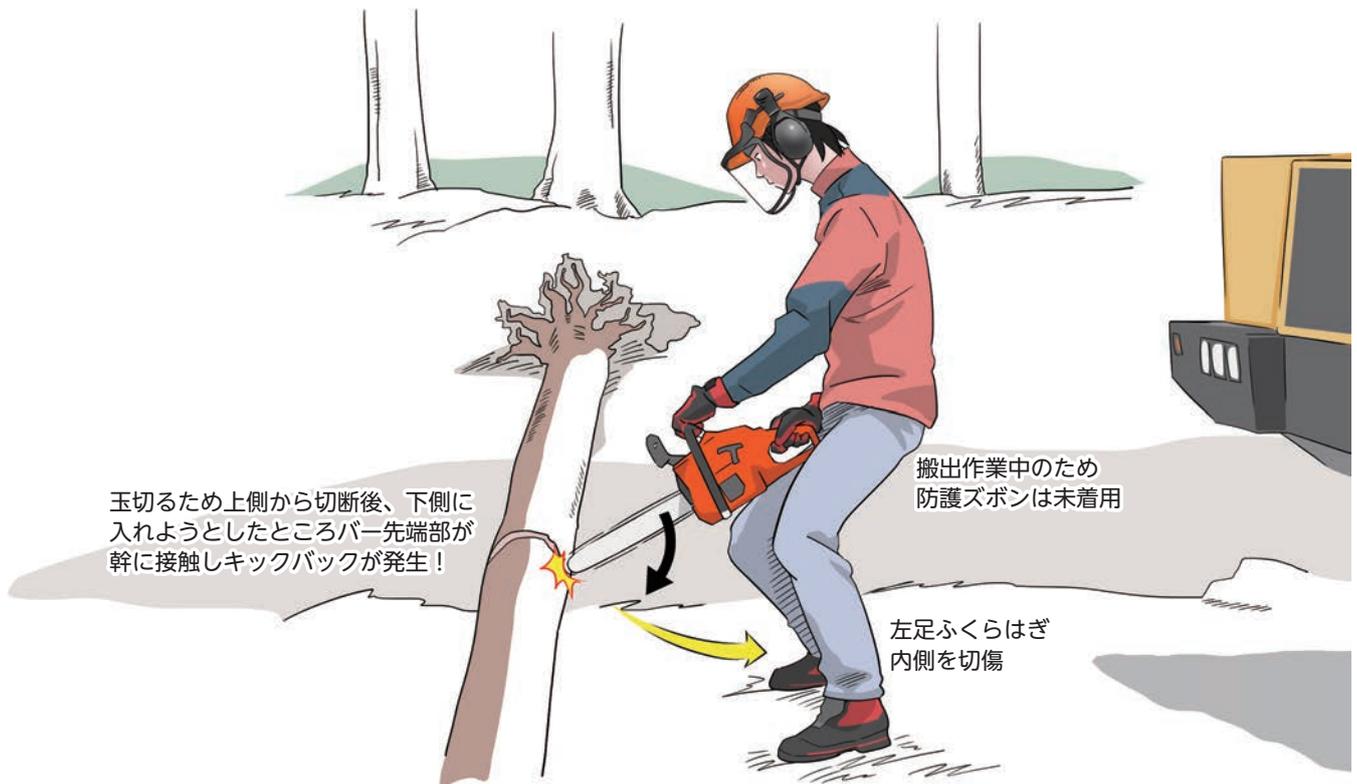
フォワーダで素材を搬出中。作業道に支障となる広葉樹(径25cm)の倒木を除去するために、チェーンソーで切断しようとした。

上からチェーンソーを入れ、次に下から切ろうとしたときにバーの先端が木に当たりキックバックとなった。

左足首上部のふくらはぎに切傷を負ったため、同僚が応急処置(止血)をし、作業道開設をしていた指導員に連絡して救急搬送をした。

集材作業のため防護ズボンは未着装。

倒木の玉切り中のキックバック発生。

- 玉切り中の安全な姿勢の確保。
- 刃先が玉切り材に当たらないよう注意。
- 防護ズボンの装着。

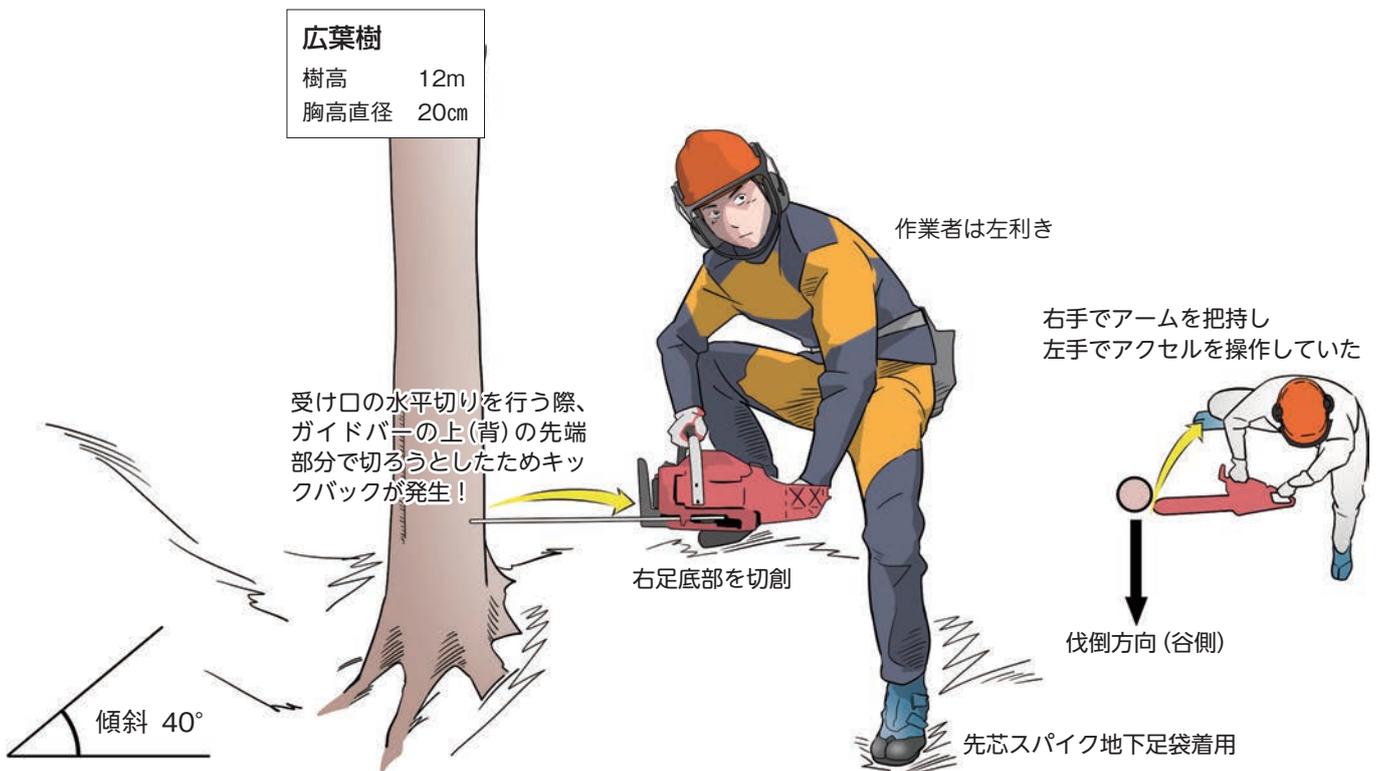
傾斜40度、間伐木に混在していた広葉樹の伐倒作業(胸高直径20cm)。

受け口の水平切りを実施中、刃先で切ろうとしたためにキックバックが発生し、根元近くの右足に当たり負傷。近くにいた指導員を呼び、止血処置を行い自力で下山。

研修生の左が谷側、左足で踏ん張り谷側方向に受け口を設けようとした。チェーンソーのアクセルを左手で操作し、右手でアームを把持し、ガイドバーの背の部分(先端に近い部分)で切削しようとしていた。

鉄芯入り地下足袋使用。

背切りで受け口を取るときにキックバック発生。

- 研修生は左利きで受け口を取る姿勢が通常と逆になった。
- 急斜面でもありキックバックすると予測される場所に右足があった。
- 防護ズボンの着装。
- チェーンソーのハンドルは親指を回して握る。

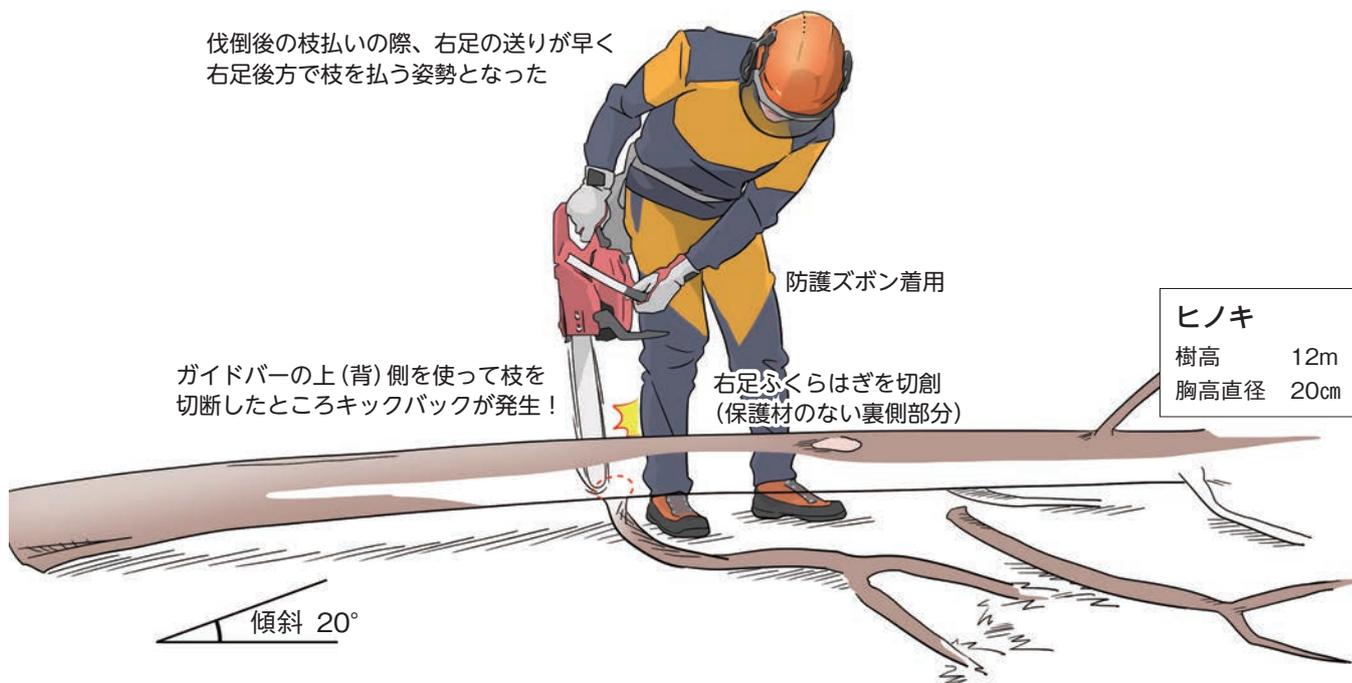
傾斜20度。ヒノキ林齢40年生。切捨間伐の作業中（樹高12m、胸高直径20cm）、伐倒後の枝払い時において発生。

元口から梢に向かって枝払い。チェーンソーの背側を使い右足の後ろに近い枝を切断した（右足後方でチェーンソーを使用する姿勢）ところキックバックが発生。右足ふくらはぎ側面から後方にソーチェーンが当たり、保護材のない箇所の布が切れ7cmほどの切創を負った。

伐倒後の枝払いの際、右足の送りが早く
右足後方で枝を払う姿勢となった

枝払い中のキックバック発生。

- 枝払い作業中は、幹の反対側にガイドバーを置くようにする。また、手前側の枝を払う場合は足場、姿勢を確保し、体の前で操作する。
- 防護ズボン、防護ブーツの着装。
