「流木災害等に対する治山対策検討チーム」
中間取りまとめ

平成 29 年 11 月

林 野 庁

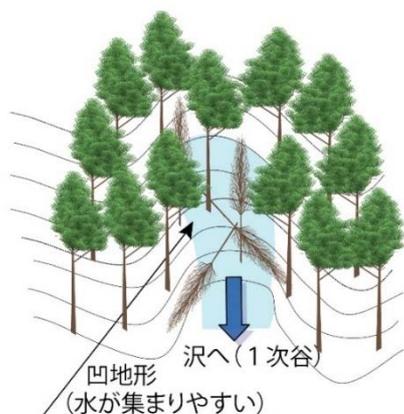
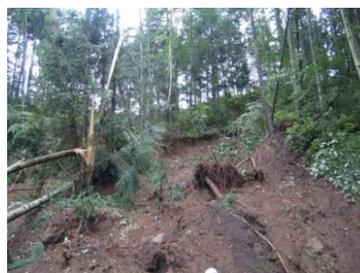
0次谷のイメージ図（着色部分）

このことから、山腹崩壊の発生には、0次谷（明瞭な流路を持たない谷頭の集水地形）を含む、谷部（凹地形）が影響したものと考えられる。

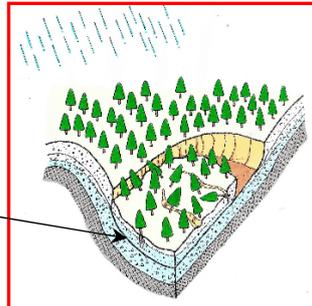
<一般的な崩壊と土砂の流出>

深さ1~2m程度
の表層崩壊

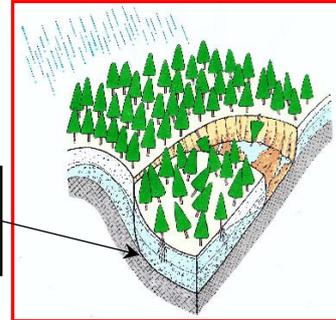
<今回の崩壊と土砂の流出>

立木の根系が及ぶ
範囲より深い部分
での表層崩壊

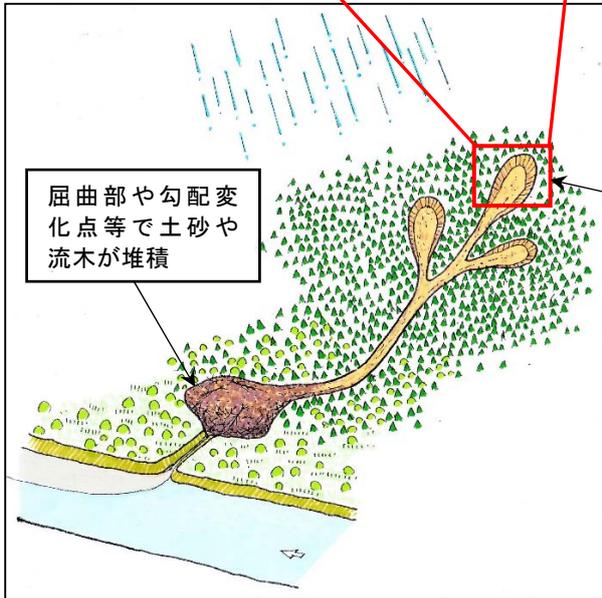
屈曲部や勾配変
化点等で土砂や
流木が堆積

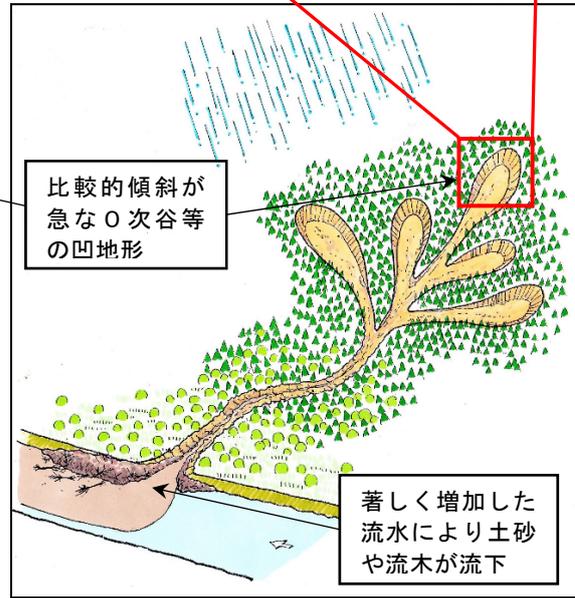
比較的傾斜が
急な〇次谷等
の凹地形

著しく増加した
流水により土砂
や流木が流下

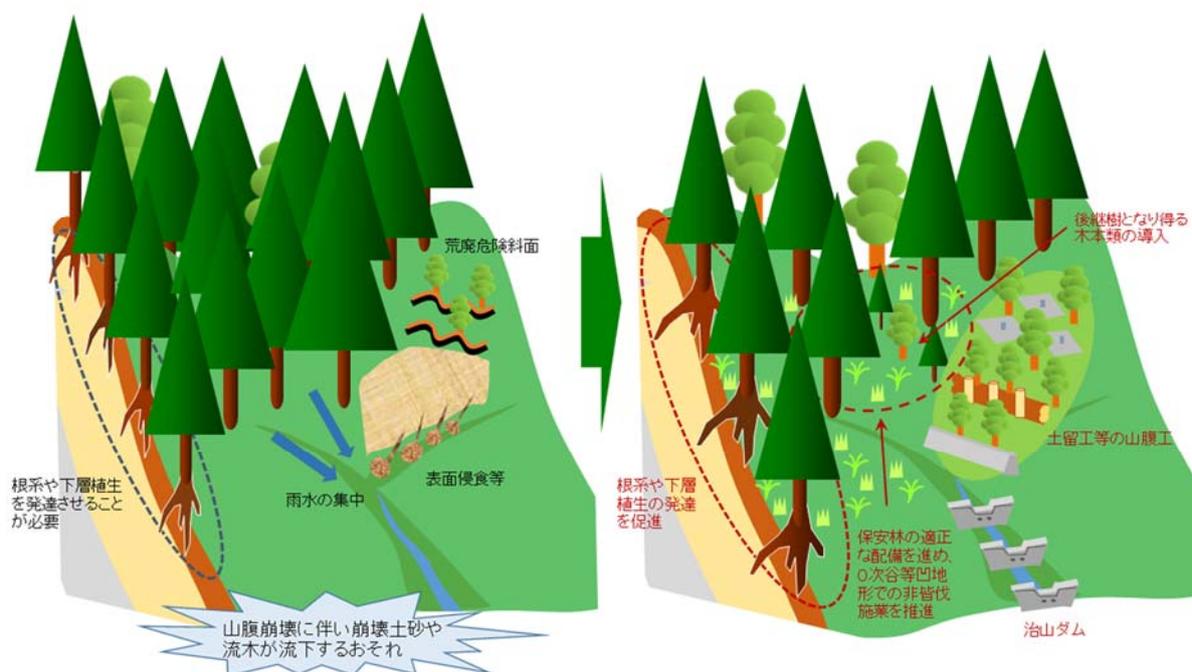
発生区域では、比較的傾斜が急な斜面における0次谷等の凹地形に雨水が集中することによって山腹崩壊が発生し、崩壊土砂や流木が流下し下流域に被害を与えることとなる。

このため、このような集水地形となる0次谷等の凹地形で発生する山腹崩壊を防止することにより、崩壊土砂及び流木の発生を抑制することを基本とした対策を講ずる。

具体的には、森林の山地災害防止機能を最大限に発揮するため、土砂流出防備保安林及び土砂崩壊防備保安林（以下「土砂流出防備保安林等」という。）の適正な配備とともに、指定施業要件を適切に定め、特に0次谷等の凹地形での非皆伐施業を進める。

また、間伐等による森林の適切な密度管理を行い、根系や下層植生の発達を促すとともに、立木間に根系による土壌の緊縛効果等が及ばない「すき間」が生じるおそれがある場合は、当該林分の後継樹ともなり得る木本類を導入し、森林の山地災害防止機能を持続的に発揮させる。

さらに、保安林の適正な配備や森林の整備と一体的に、生態系の保全にも配慮しつつ、表面侵食の防止や土砂の移動を抑制するための土留工等の山腹工を実施する。

一方、流木を含む土石流は、溪流を流下する過程でエネルギーが増大し衝撃力が大きくなることから、これを発生源付近で効果的に抑えることを基本として、溪床勾配の緩和や山脚の固定等を目的とした治山ダムの設置等を進める。

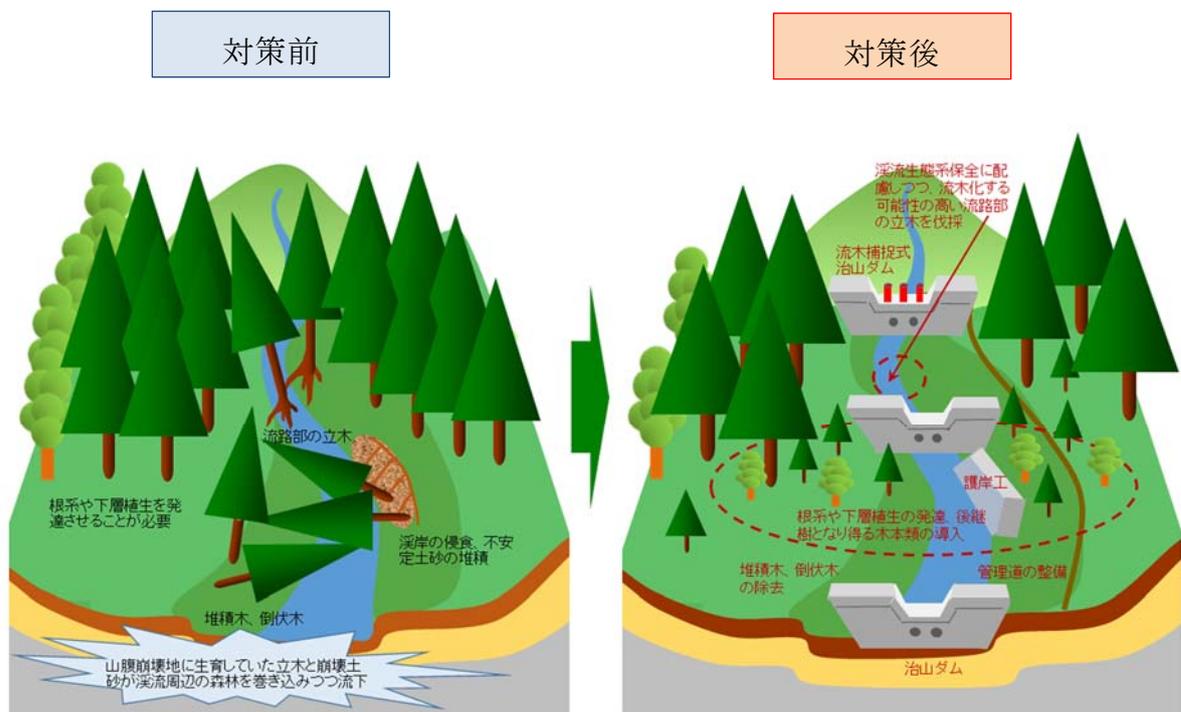
発生区域で壮齢林等を含む森林において大規模な山腹崩壊が発生した場合、流下区域では山腹崩壊地に生育していた立木と崩壊土砂が溪流周辺の立木や土砂を巻き込みながら流下することにより、下流域の被害を拡大することとなる。

具体的には、流路部に生育している立木は、一般に薄い土壌の上に不安定に成立している状態にあり、土石流等に巻き込まれて流木化する可能性が高いことから、流路部においては、溪流生態系の保全にも配慮しつつ、立木の伐採、堆積木及び倒伏木の除去等を必要に応じて行う。

さらに、森林の整備と一体的に、溪床勾配の緩和や山脚の固定等を目的とした治山ダムの設置等を進めるとともに、発生区域等から流下してきた流木を効果的に捕捉するため、流木捕捉式治山ダムの設置や既設治山ダムへの流木捕捉機能の付加等を進める。

なお、集中豪雨の頻発等により災害外力が増大するリスクが高まっていることから、治山ダムについては、土石流流体力等の外力を的確に考慮した強度を有するように、必要に応じて適切な天端厚の確保、鉄筋の挿入や背面への盛土等による袖部の補強を行う。

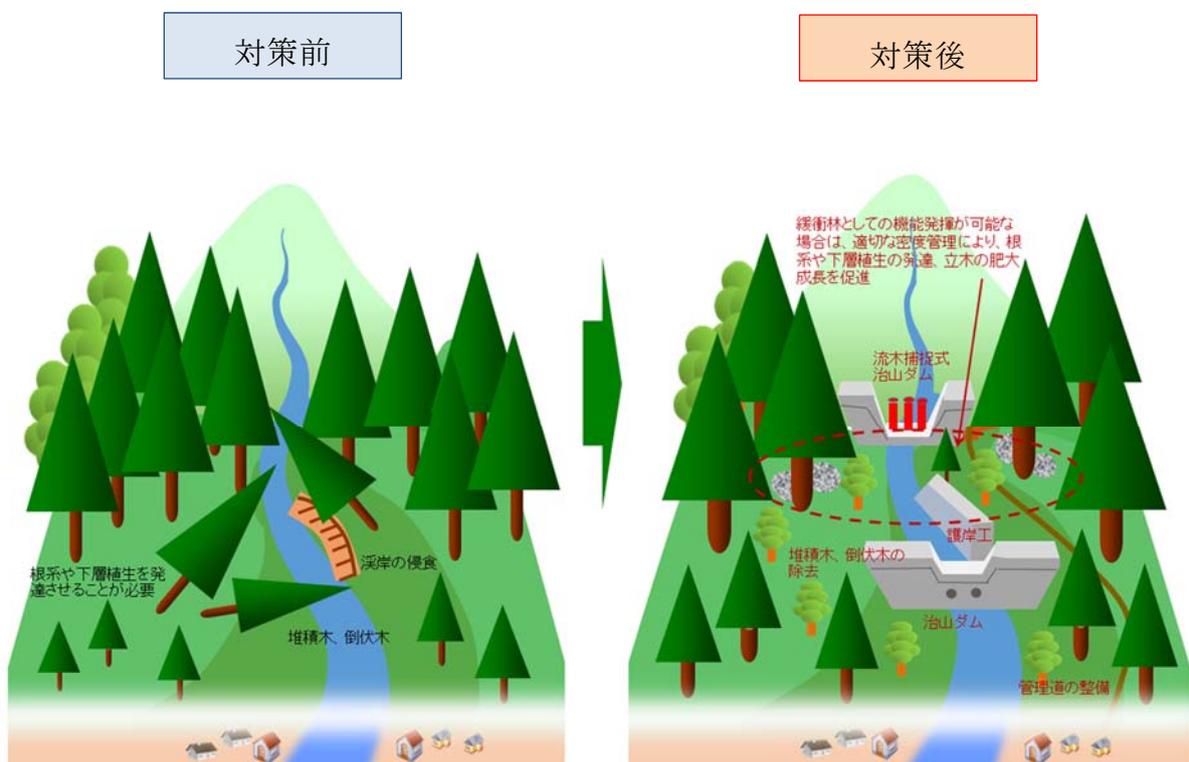
堆積区域では、溪床勾配が緩くなり土石流の流下エネルギーが減衰し、流下範囲も拡散することから、立木が堆砂を促進させるとともに、流木を捕捉する効果を発揮する緩衝林として機能することが期待できる。

具体的には、堆積区域の森林のうち、立地条件等から緩衝林としての機能を発揮させることが可能な場合は、根系や下層植生の発達のもとより、立木の肥大生長を促すための適切な密度管理を実施する。

また、これらの森林整備と一体的に、溪床の安定や山脚の固定等を図るための治山ダムの設置等を進めるとともに、流木の流出拡大を防止するための流木捕捉式治山ダムの設置等を進める。
