平成 29 年 7 月 21 日
林野庁流木災害等に対する治山対策検討チーム・九州森林管理局
(国研) 森林研究・整備機構 森林総合研究所
福岡県・大分県

平成 29 年 7 月九州北部豪雨に伴う流木等現地調査結果の概要

平成29年7月九州北部豪雨災害現地調査結果(メモ)

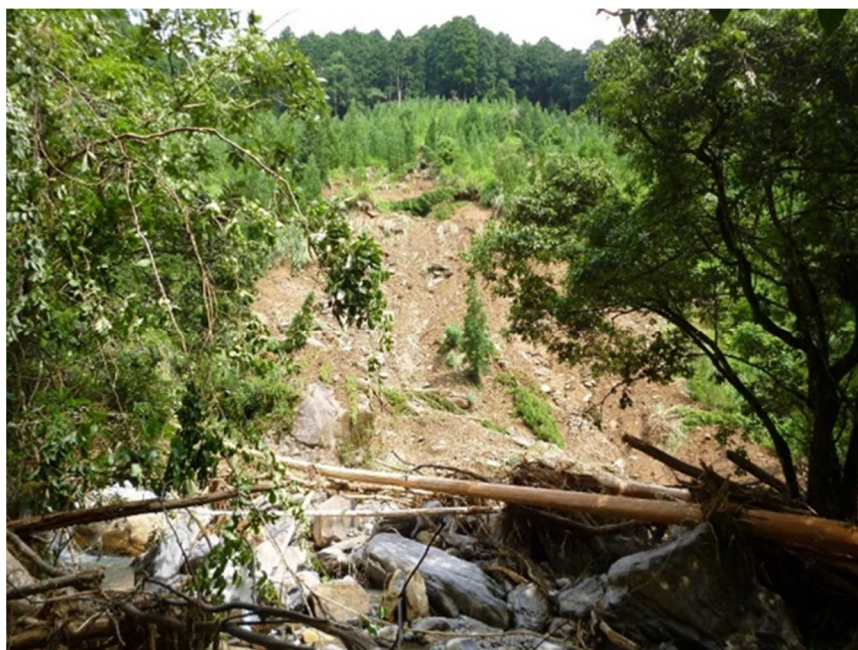
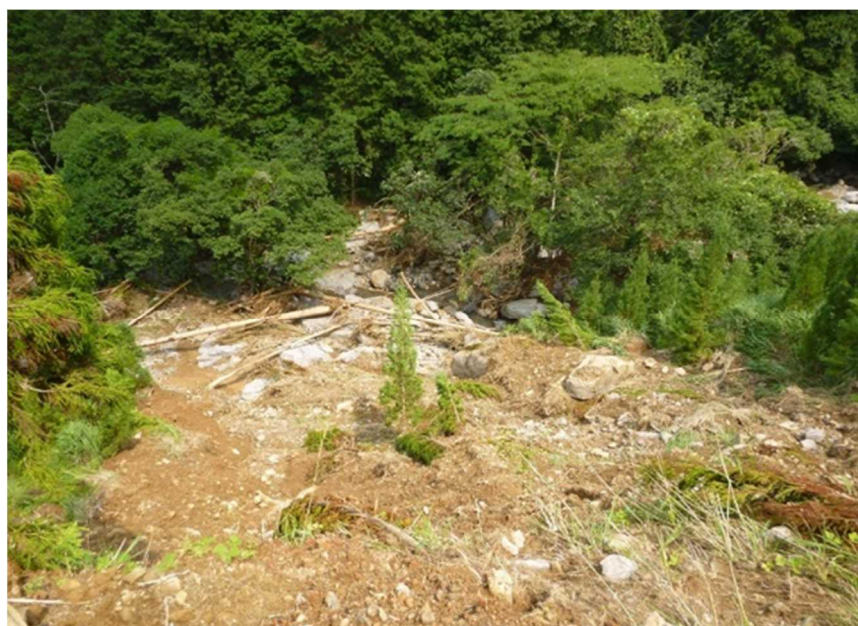
- 平成 21 年度植栽箇所の被災状況（大分県日田市）
- 深さ 1 ～ 2 m 程度の表層崩壊が発生。

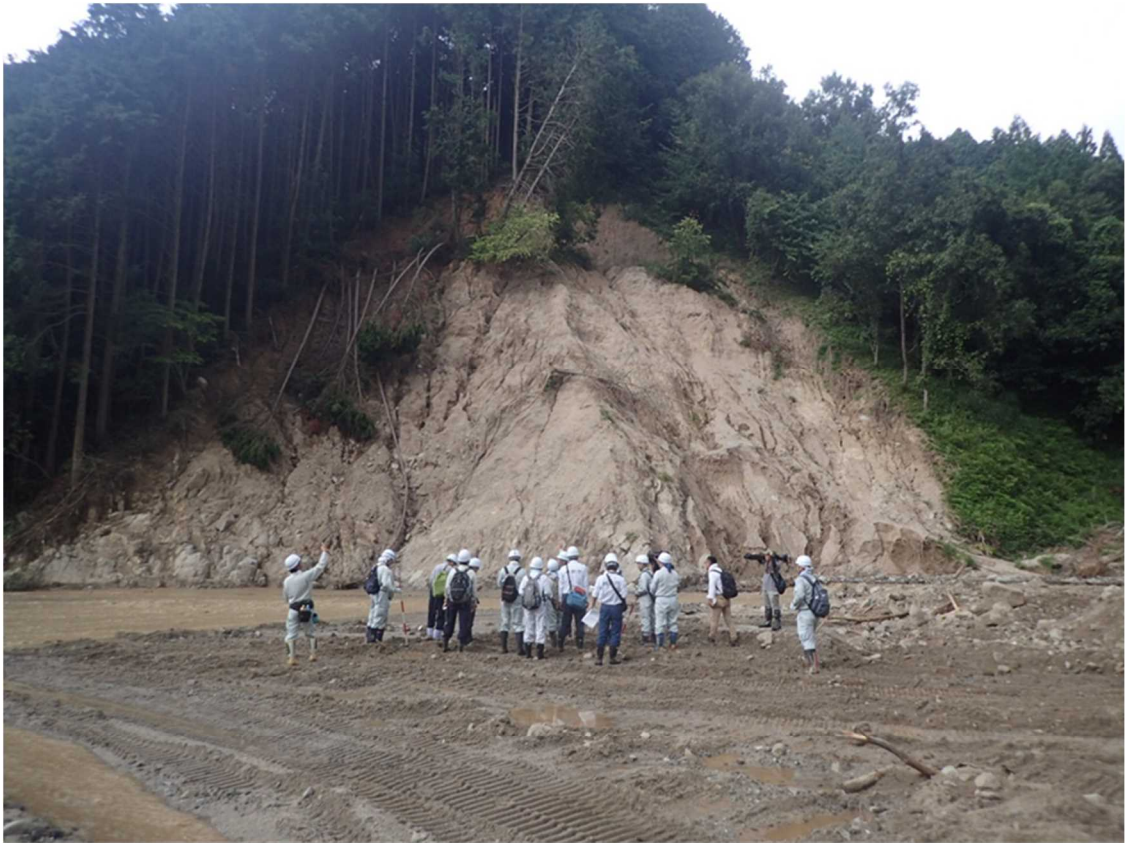
崩壊地の状況(全景)(真竹地区)

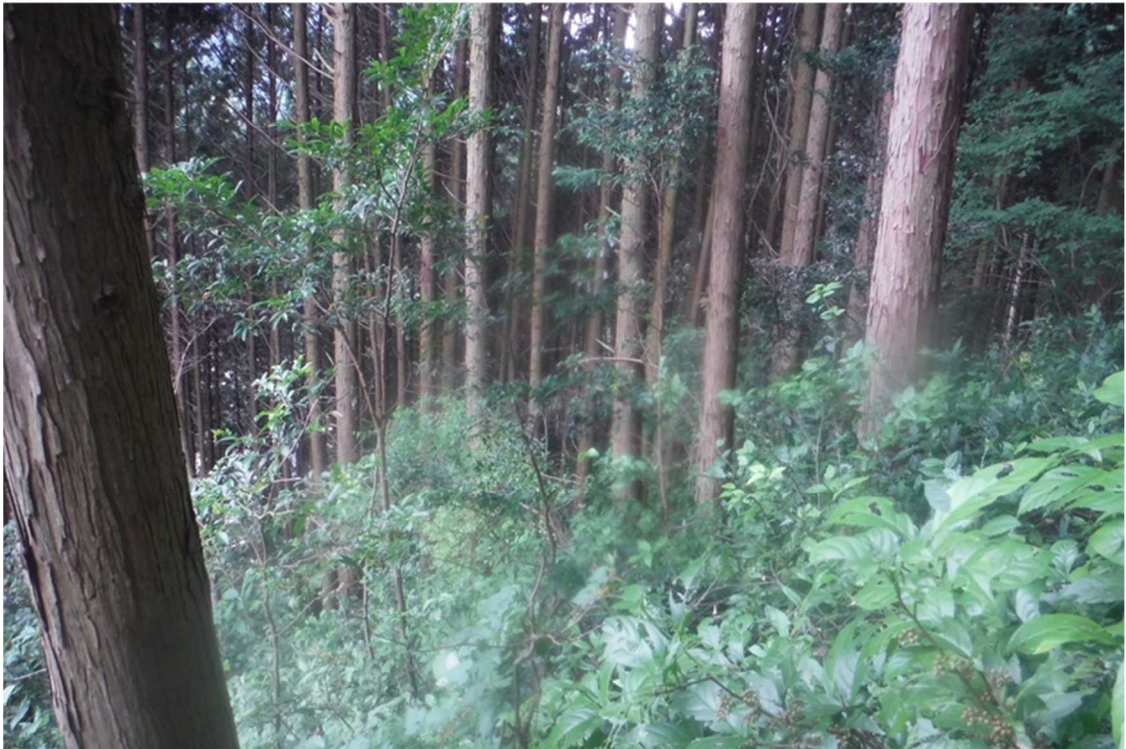
崩壊地周辺の森林の状況(真竹地区)

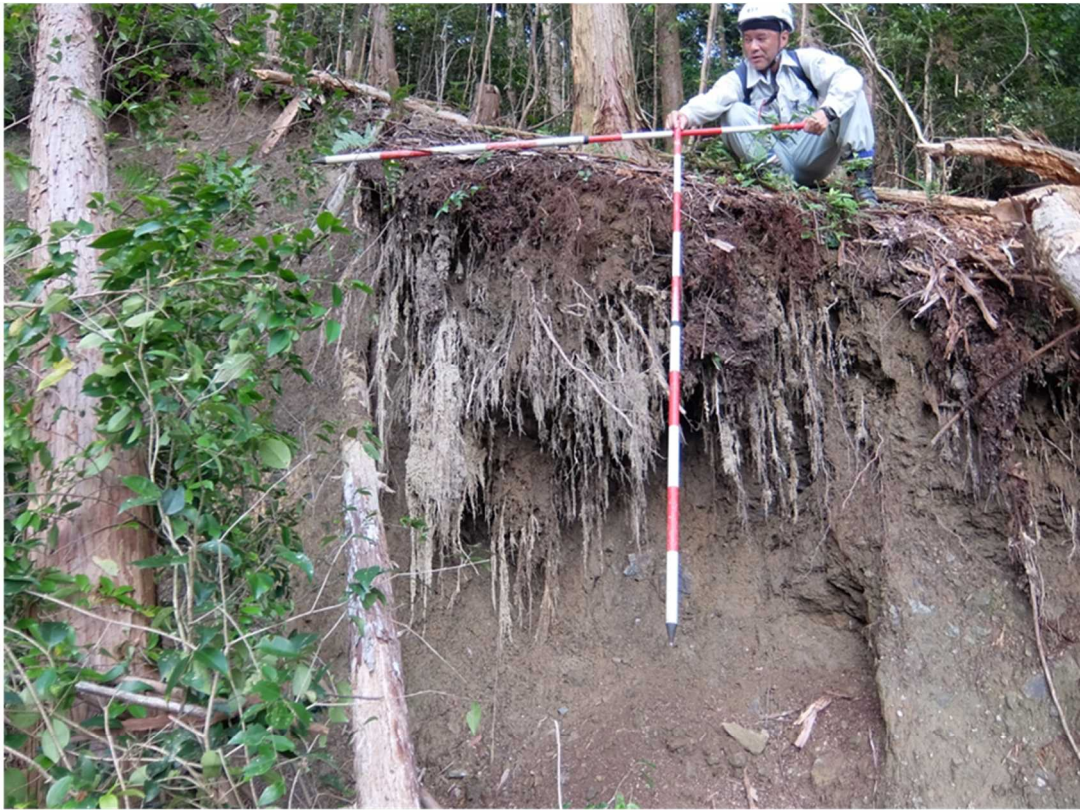
根系の発達状況(蛇谷地区)

(50年生程度のスギ立木(根元部の直径:約40cm)では、深さ2m程度まで根が発達しているのが観察された。)

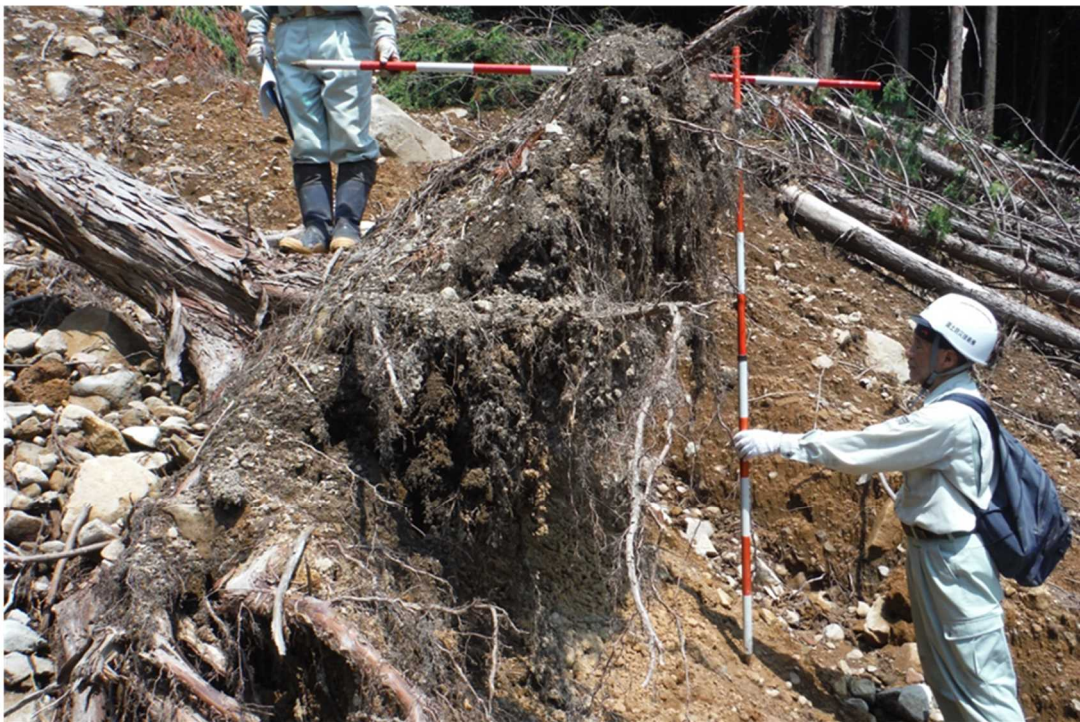
崩壊地内の倒木の根系(東原地区)

(50年生程度のヒノキ倒木(根元部の直径:約50cm)では、深さ2m、水平方向2m程度まで根系が発達しているのが観察された。)

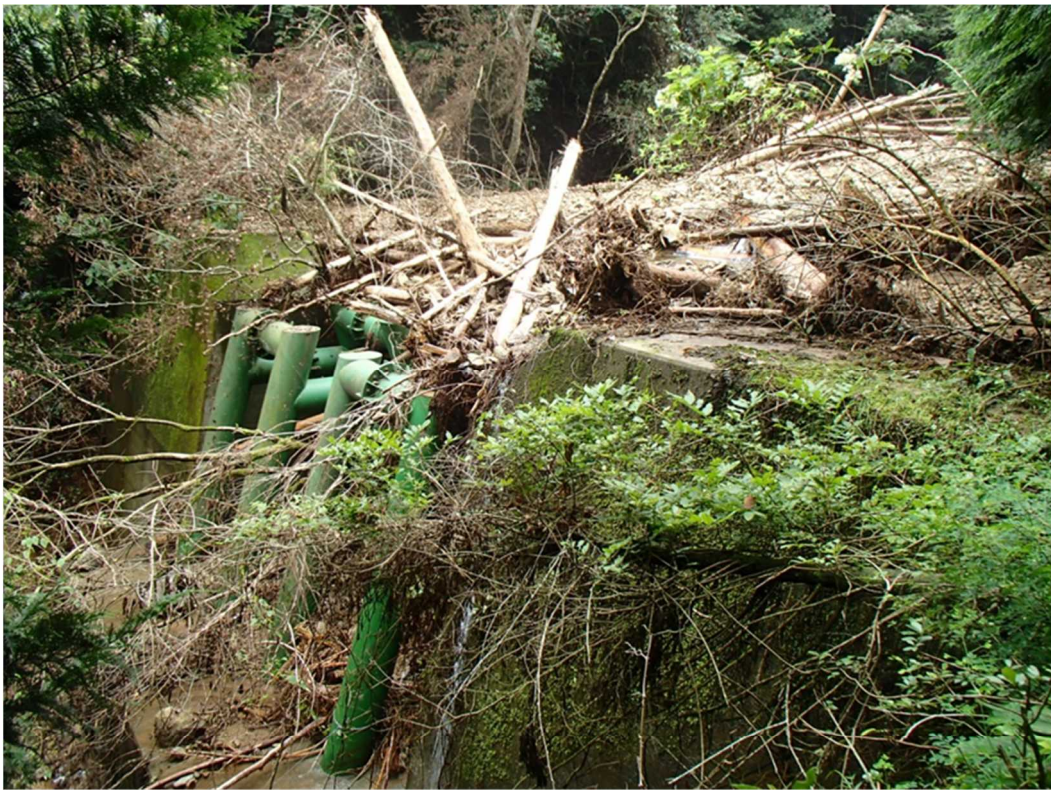
今回は、既存の治山施設(スリット式(透過型)治山ダム及び不透過型の治山ダム)の状況についても調査を行った。各治山ダムは、上流から流下した土砂や流木を捕捉するとともに、とりわけスリット式(透過型)治山ダムでは、その上流部から発生した流木を効果的に捕捉していることが観察された。

治山施設(透過型治山ダム)の
流木捕捉状況(佐田地区)

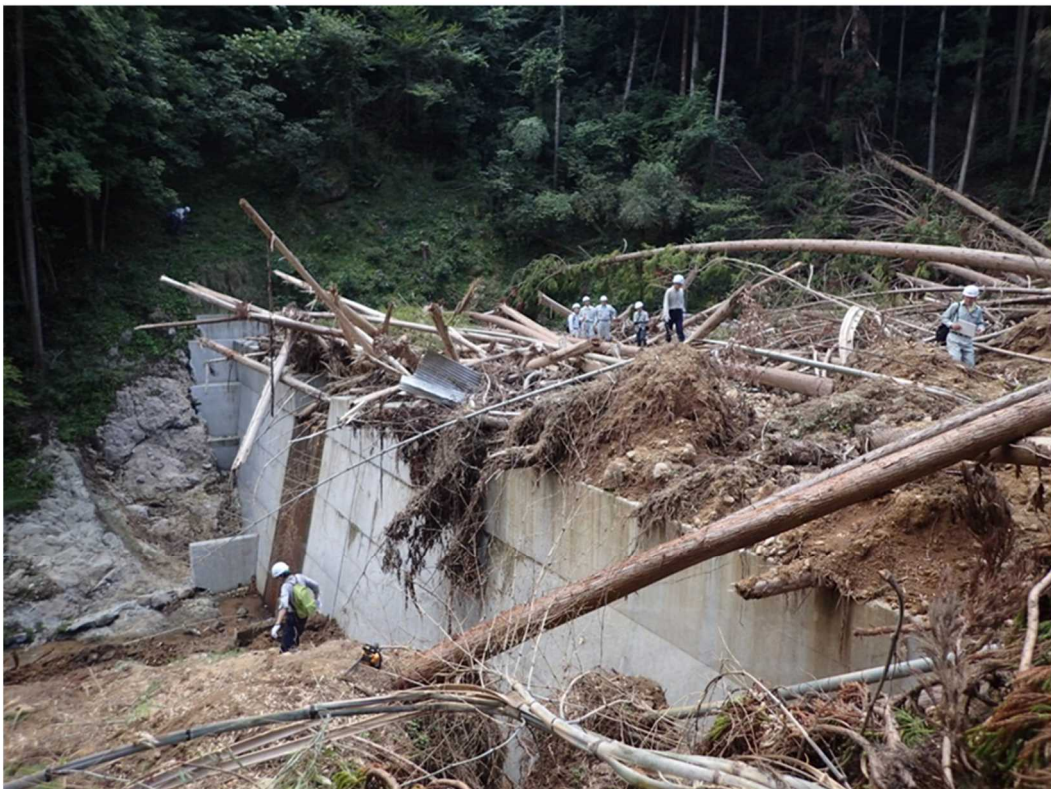
治山施設(不透過型の治山ダム)
の流木捕捉状況(猿喰地区)

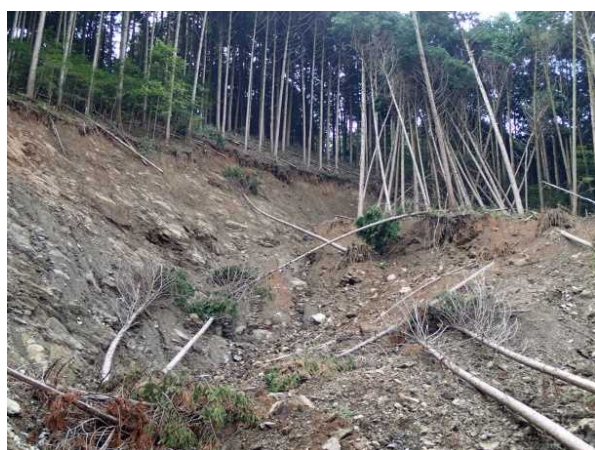
地質は変成岩類（結晶片岩）であり、主な樹種はヒノキ・スギで根系の深さは1～2mまで達していた。崩壊深は7～12m、崩壊発生域の傾斜角は 30° 、崩壊発生域の長さは120m、幅は70mであった。比較的崩壊深の深い崩壊地であり、泥質片岩上位の崩積土が崩壊している。沢の右岸側に幅30～50mと幅の広い崩壊が、左岸側では幅10m程度の崩壊が発生している。崩壊面では湧水が確認された。

崩壊箇所源頭部

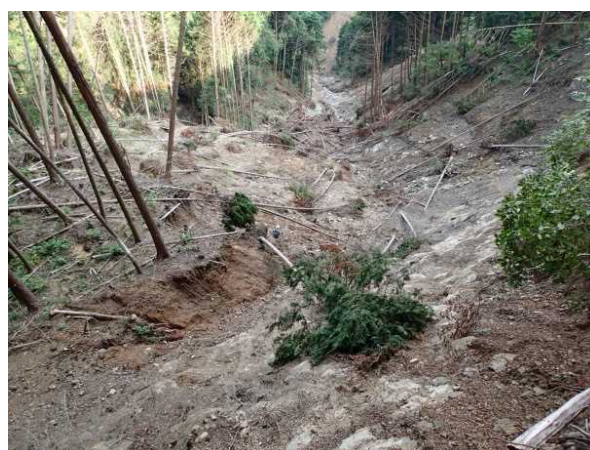
崩壊箇所源頭～下方

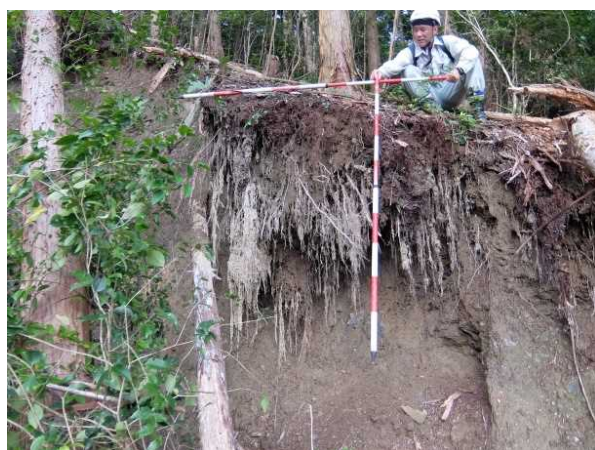
崩壊地内縁の根系

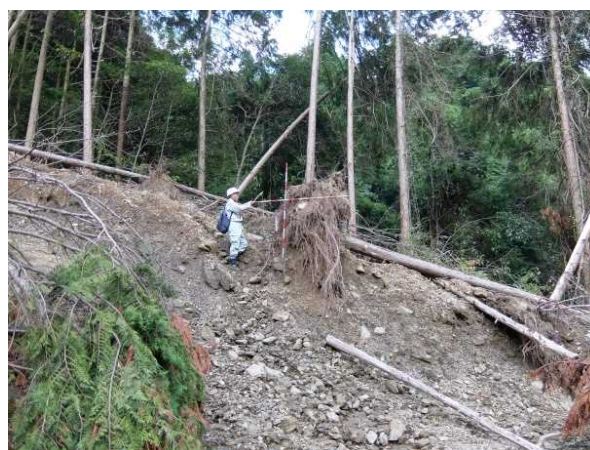
崩壊地内の倒木の根系

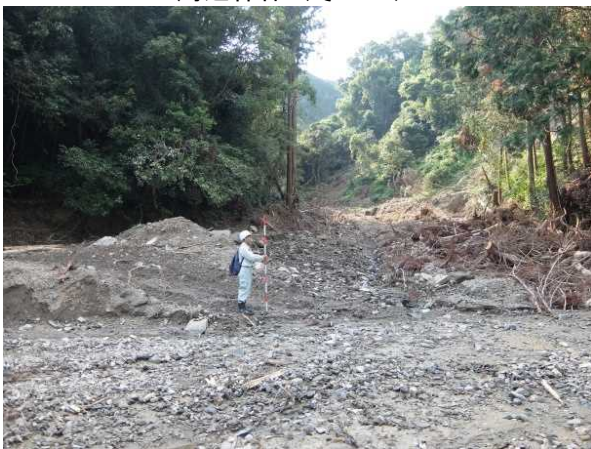
崩壊地下方の流木堆積状況（その1）

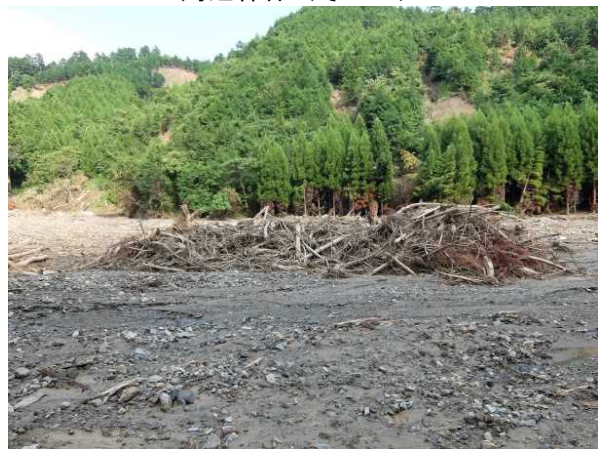
崩壊地下方の流木堆積状況（その2）

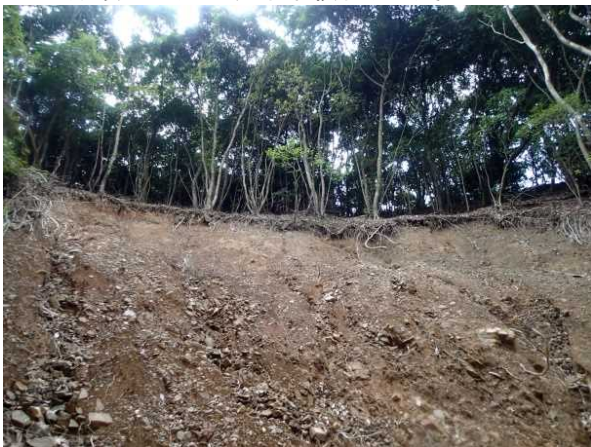
広葉樹林の崩壊箇所源頭部

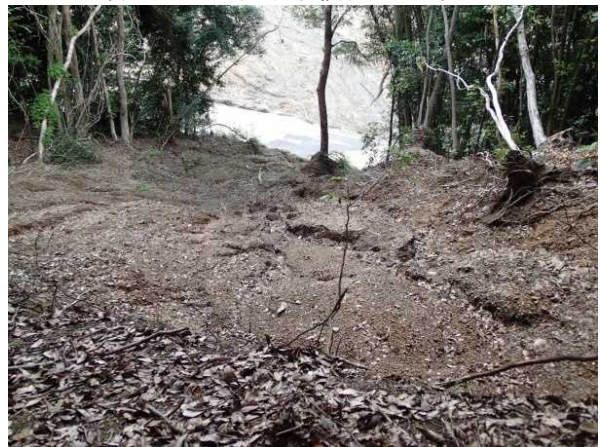
広葉樹林の崩壊箇所源頭～下方

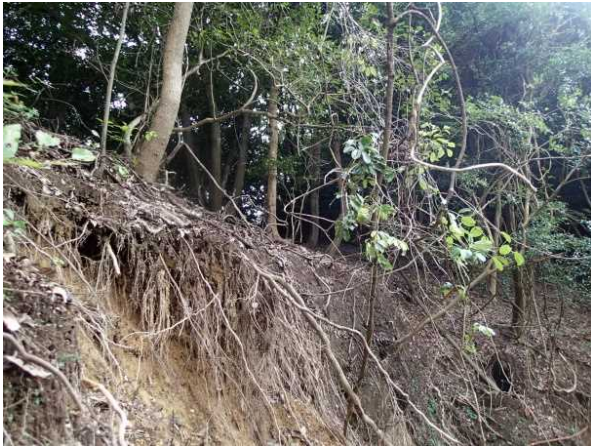
崩壊地内縁の根系

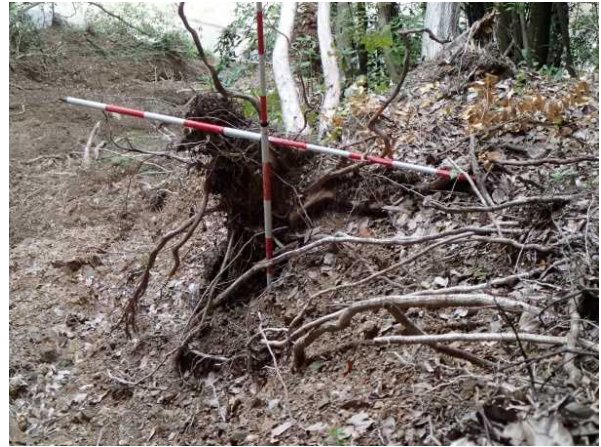
崩壊地内の倒木の根系

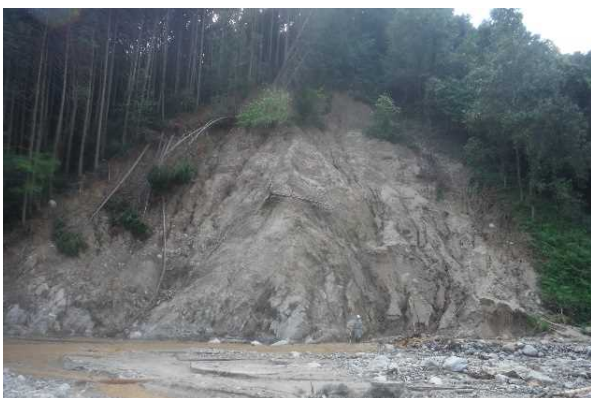
地質は深成岩類（花崗閃緑岩）であり、主な樹種はスギ・ヒノキと広葉樹で根系の深さはスギ・ヒノキが2m、広葉樹が1～2mまで達していた。崩壊深は2～4m、崩壊発生域の傾斜角は44°と急であるが、今回調査した中では比較的規模の小さい崩壊であり、崩壊発生域の長さは35m、幅は35mであった。崩壊地下部は河川に接しているため、河岸侵食により崩壊が発生した可能性がある。

崩壊箇所全景

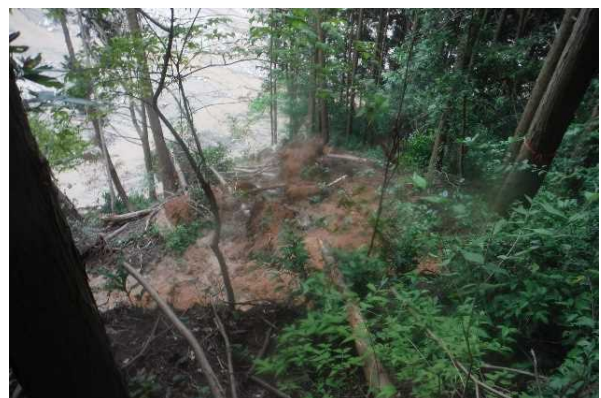
崩壊箇所源頭～下方

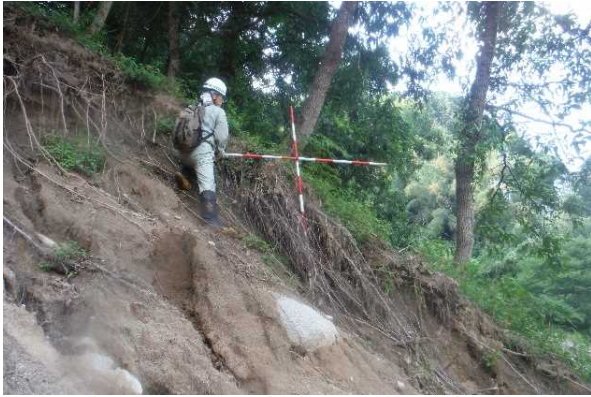
崩壊地内縁の根系（広葉樹）

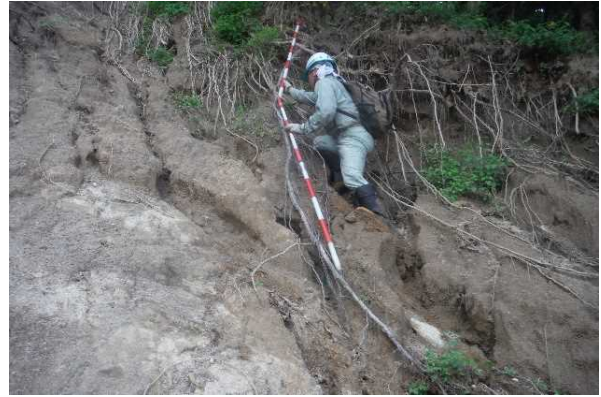
崩壊地内縁の根系（広葉樹）

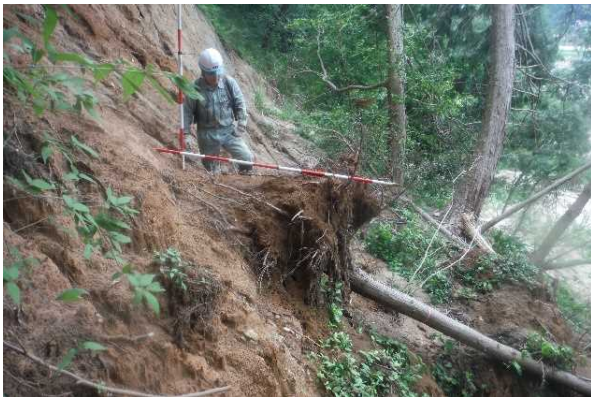
崩壊地内倒木の根系（針葉樹）

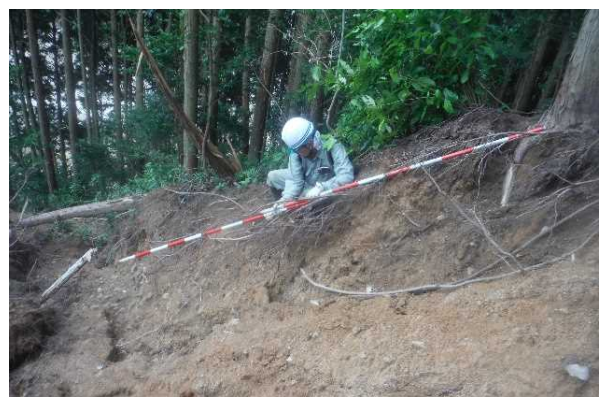
崩壊地内縁の根系（針葉樹）
