平成 29 年九州北部豪雨災害ヘリコプター調査結果メモ

(国研) 森林研究・整備機構森林総合研究所 九州支所山地防災研究グループ 黒川潮

調査地：福岡森林管理署及び大分西部森林管理署管内

調査日：平成 29 年 7 月 8・10 日

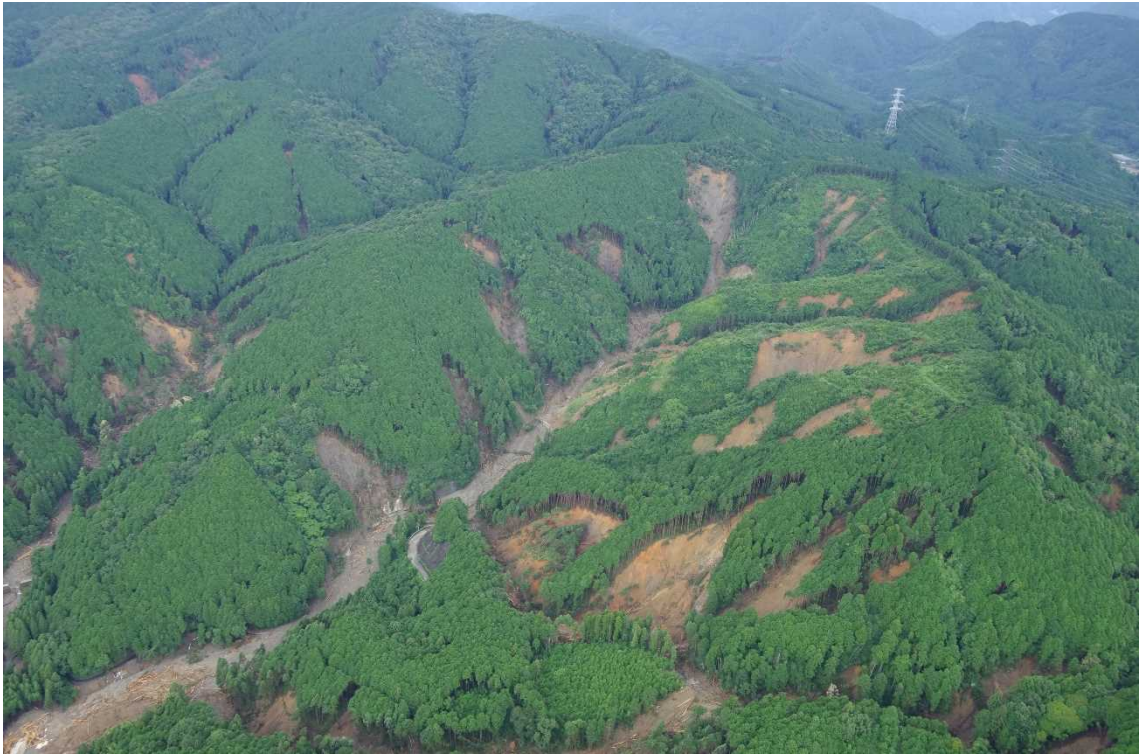
写真1 朝倉市の崩壊現場

ヘリコプターにて上空からの調査を実施した結果、朝倉市および東峰村の山地斜面で数百ヶ所にのぼる多数の表層崩壊が発生していることが確認できた（写真1）。また日田市小野では比較的大規模な表層崩壊が発生し、流出した土砂が河川をせき止め、天然ダムを形成している（写真2）。崩壊地の範囲はこれらの地区に集中しており、その他の地区では小規模な崩壊地が点在する程度である。個々の崩壊の規模としては比較的小規模で、斜面長が数 m～数十 m のものが大半と思われる。記録的な大雨により谷筋に雨水が集中した結果、斜面が削られ同時多発的に表層崩壊が発生したものと考えている。今回の崩壊発生の原因となる降雨については、アメダス朝倉で1時間雨量 129.5mm、24時間雨量 545.5mm、アメダス日田で1時間雨量 87.5mm、24時間雨量 370mm を観測している。土木研究所ではアメダス確率雨量計算プログラム（吉谷ら（2003））を公開しているが、このプログラムで再現確率年を計算するとアメダス朝倉（旧観測地点名：甘木）の値は1時間雨量が 6366.2年、24時間雨量が 35658.6年、アメダス日田の値は1時間雨量で 158.3年、24時間雨量で 262.1年となり、この地域においてこれまでになかった豪雨であったことが確認できた。したがって、今回の崩壊発生の要因は記録的な大雨によるところが大きいと考えられる。この大雨により表層崩壊が発生した結果、山地の森林が土砂とともに流出し、流木が発生したものと考えられる。

地盤が緩んでいるため、二次災害の危険性はある警戒が必要であるが、さらに大規模な災害になる可能性は今回と同様の雨が降らない限り今のところ低いとみている。流木災害についての関心が高いため、森林内に残存している流木がどの程度存在しているか、河川や集落に流れてきた流木はどのような状態なのかを早急に調査し、今後の対策・方針を決めることが重要と考えられる。
