1. 業務内容

2. 緊急調査対象箇所概要

対象とする山地災害は、大分県中津市耶馬溪町金吉地内の“金吉川”左岸斜面の林地で発生した。斜面直下には“人家”“道路”“河川”等の重要な保全対象が存在し、人的被害を含めた甚大な被害が発生した山地災害である。

2018年4月11日午前3時48分頃に発生した（消防庁の情報）。

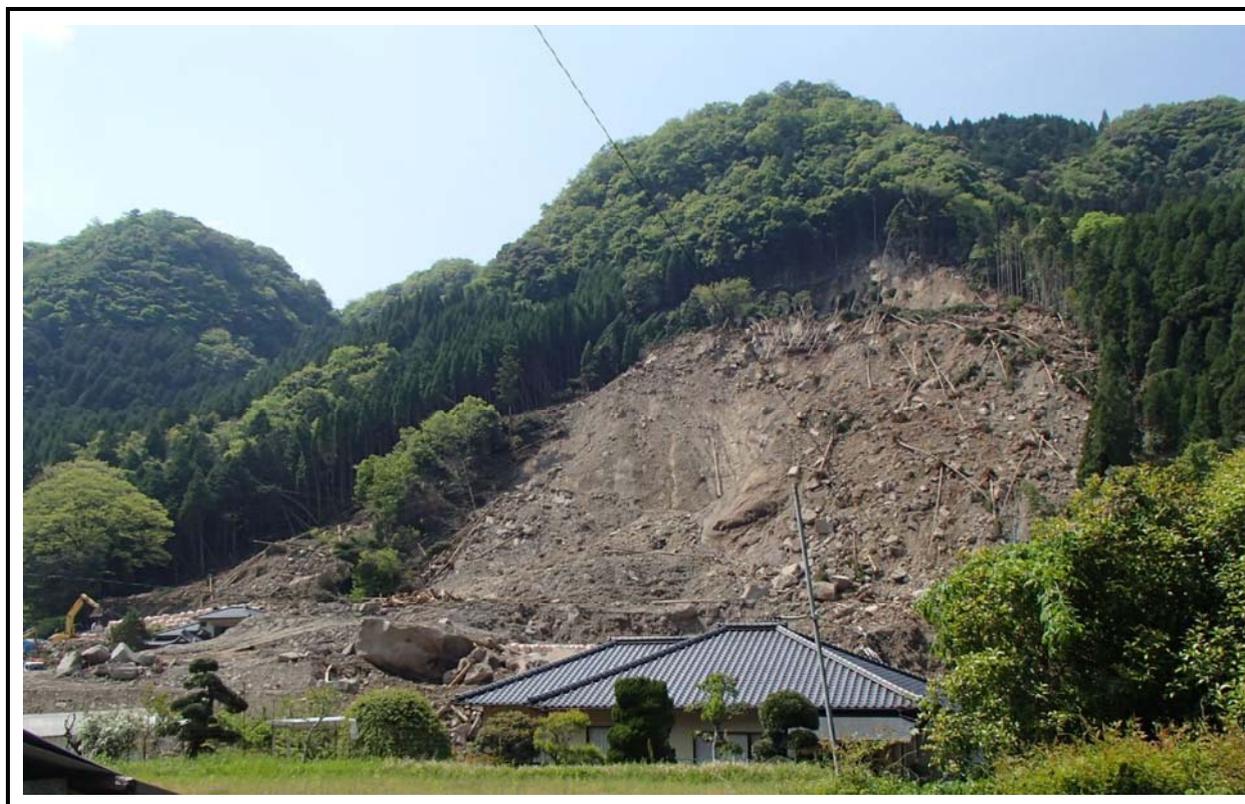
- ・斜面幅：約 160m
- ・斜面長（水平距離）：約 220m（発生域の水平距離：160m）
- ・面積（垂直面積）：約 2.5ha（発生域の面積：約 1.8ha）
- ・滑落崖の高さ：約 20～30m

写真1 全景写真（対岸からの遠景）〈4/27撮影〉

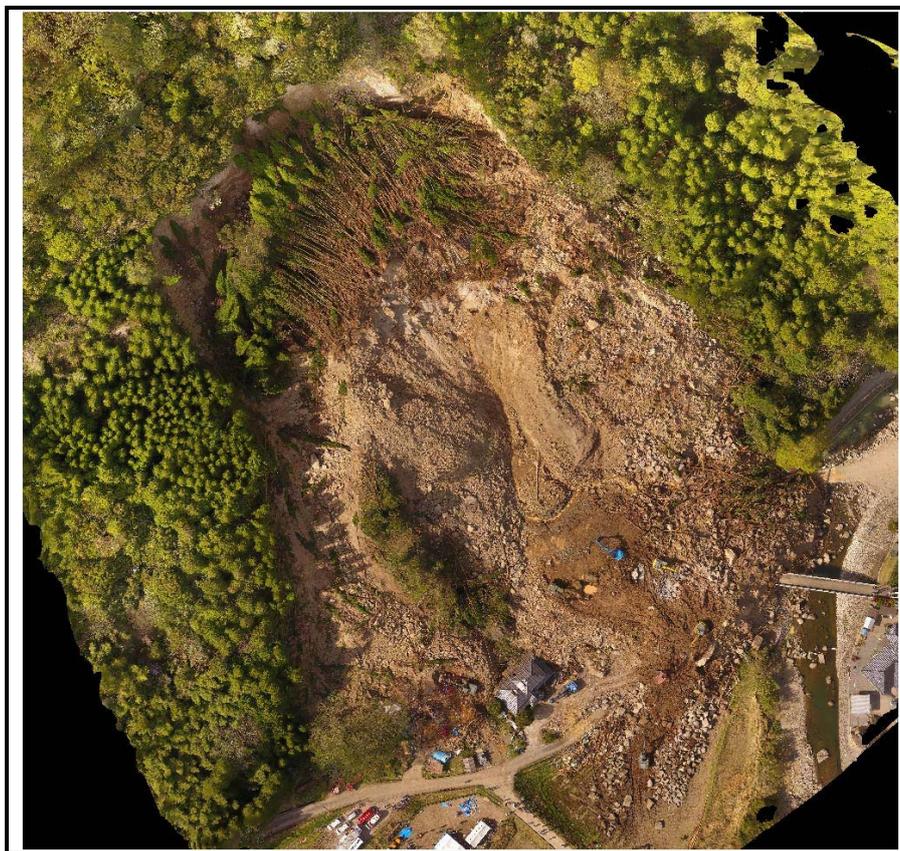
写真2 UAVによる斜め写真

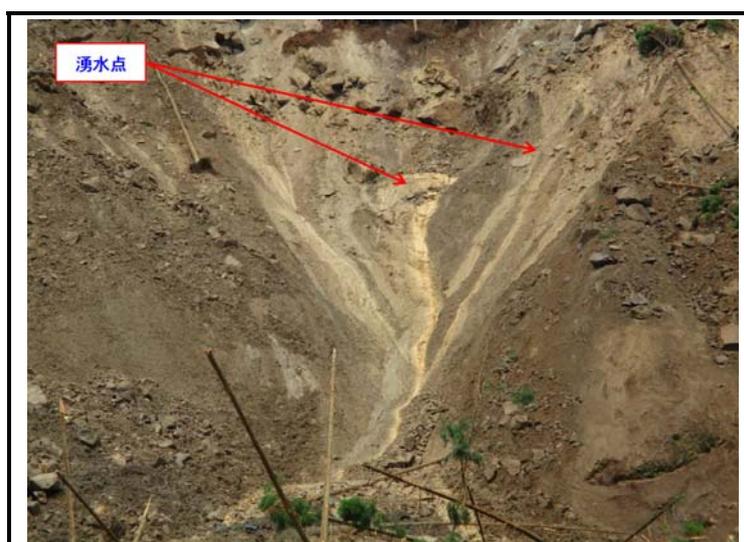
写真3 UAVによる崩壊斜面中腹部“湧水点”の近接写真

- ・崩壊斜面中腹から湧水が確認されるなど、地内には地下水が存在している。

- ・現段階では直接引き金となった原因は特定できない。
- ・考えられる要因としては、以下のとおり。
 - ①火山由来の未固結な崩れやすい材料で斜面が構成されていたこと。
 - ②斜面の中腹からの湧水が確認されたことから地下水の影響があったと考えられること。
- ・ただし、原因の特定には崩壊材料や地形地質、地下水等の詳細な調査が必要。

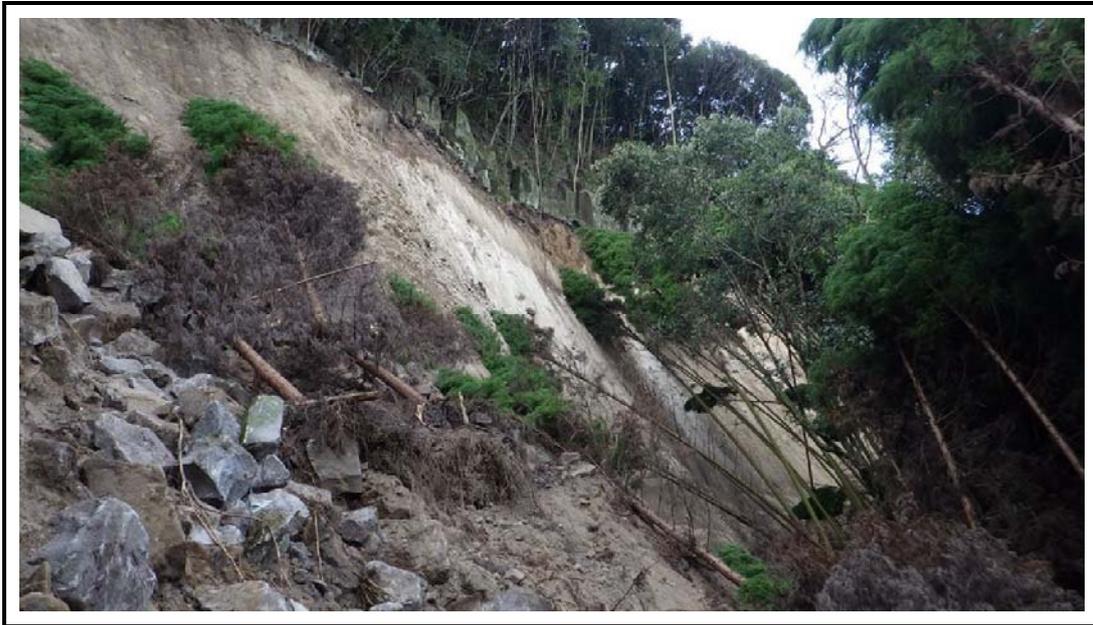
- ・頭部滑落崖の状況から、かなり深い大規模な崩壊である。
- ・長さ：約220m、幅：約100m、比高：約120mの規模。
- ・崩壊深度は、少なくとも20m以上と推定（ハンドレーザー機器による滑落崖高さの計測値より推定）。

写真4 頭部滑落崖の状況<4/12撮影>

- ・まだ不安定な土砂が大量に堆積しているため、雨による再移動などに注意が必要。
- ・災害箇所周辺には同様の地形・地質構造を呈している斜面が多く分布しているため、広い範囲での調査を実施し、今後の対策を検討する必要がある。

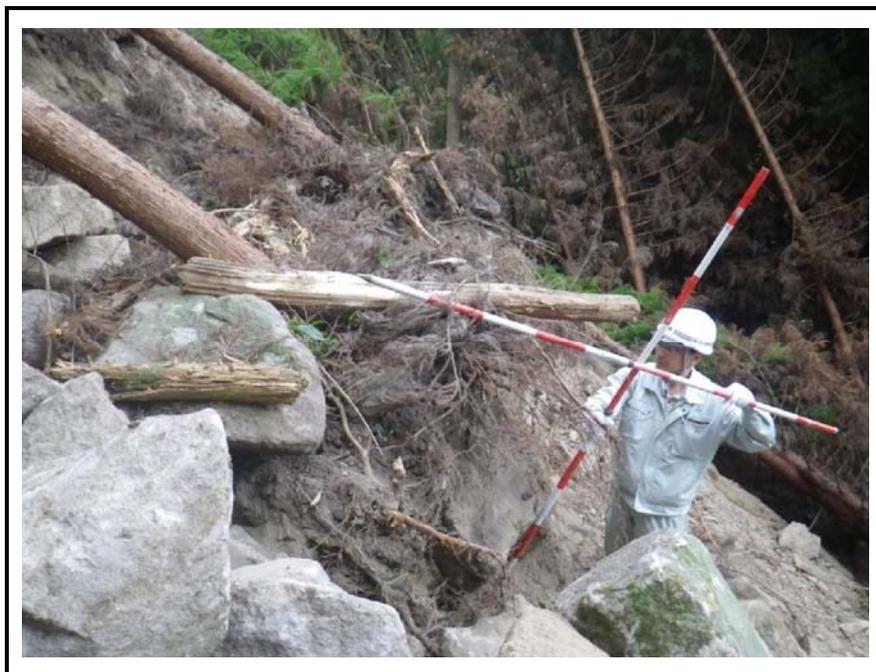
スギの根系の深さは、深いもので 1.5m 程度である（崩壊地内の倒木により確認：写真 5）。

- ・崩壊した斜面の滑落崖付近はスギの造林地であり、根系は深いもので表層から 1.5m 程度であることが確認された。また、崩壊した斜面の下部付近は広葉樹主体の林分となっていた。

写真5 倒木の根系の状況<4/12 撮影>
