5. 第2回現地調査結果<2018年4月27日(金)~29日(日)>

5.1 被災斜面の状況

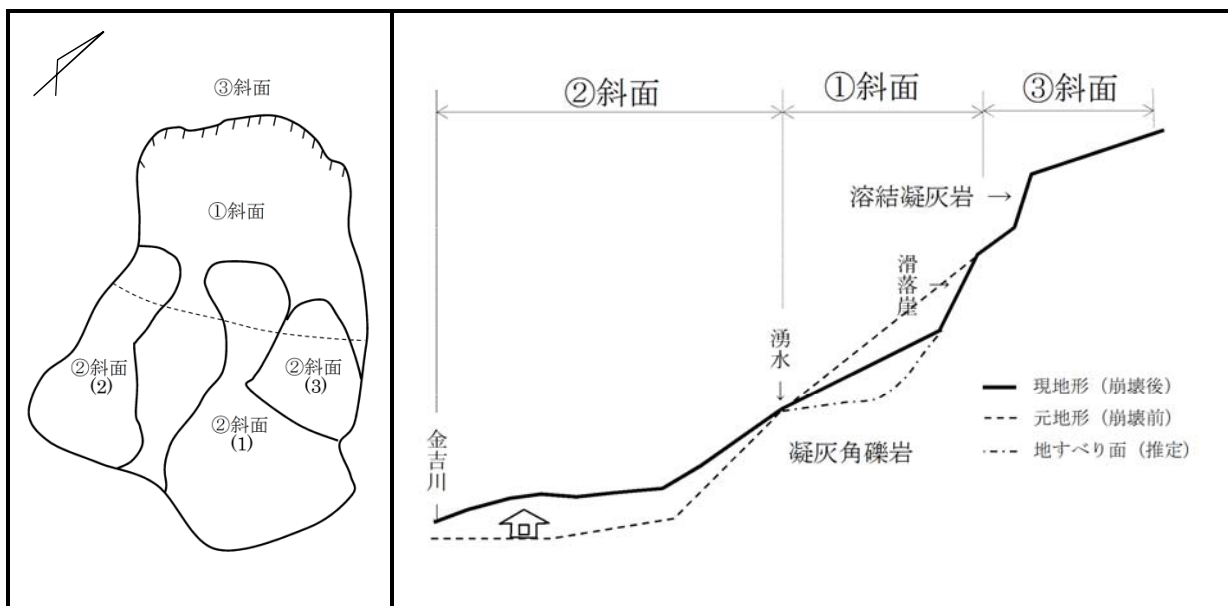
被災斜面の特徴は縦断方向に次のように区分できる。

- ・ 滑落崖とその直下の崩落土塊が残存しているやや緩い傾斜（20～25度程度）の斜面。→ “①斜面”
- ・ “①斜面”の下方、傾斜30～35度程度の斜面と土砂堆積斜面（下部緩傾斜面）。→ “②斜面”
- ・ “①斜面”の上方、傾斜40～80度程度の急傾斜な斜面。→ “③斜面”

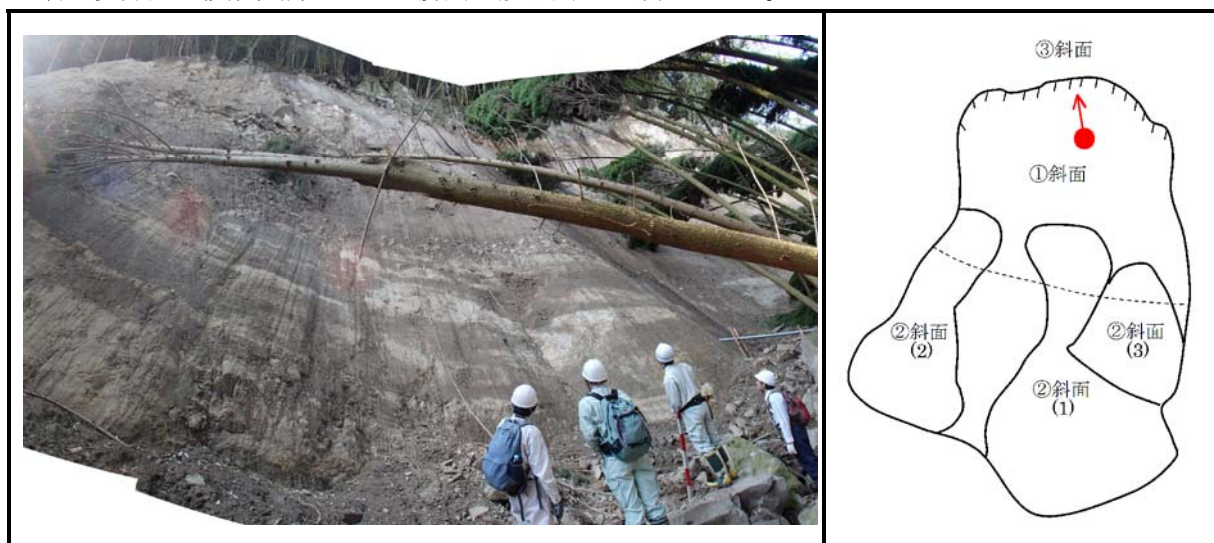
- ・ 滑落崖は高さ20～30mの急崖をなす。その地質構成は、耶馬溪火砕流堆積物の非溶結部をはじめ砂・シルト岩、軽石・凝灰岩等の未固結ないし半固結の地層から成る。その中には円礫を含む水成堆積層も挟んでいる。地層はほぼ水平を成すが、北側にわずかに傾斜（走向は東西方向）している。地層の境界面の複数箇所から水の湧出やしみ出しが確認される。

写真6 “①斜面” 滑落崖の状況

(b) 滑落崖

未固結ないし半固結の地層からなり、滑落崖（高さ20～30m）の形成による応力解放、侵食およびそれに伴う新たな崩壊に加え、上位にある溶結凝灰岩の負荷を受けることから滑落崖自体の不安定化が懸念される。滑落崖の不安定化は、その直下にある崩落土塊への頭部載荷や衝撃力の付加による不安定化を促すことが懸念されるため、滑落崖の安定化対策を実施する必要がある。

なお、滑落崖は長大な急傾斜面を呈し地層境界面から地下水が湧出していることから、侵食対策や地下水排除対策に加えて崩壊対策の必要性の有無を検討し、必要であれば崩壊対策として抑止工併用を含めた検討が必要である（最危険円弧等による解析の実施）。

- 侵食対策<法枠工等>
- 滑落崖の固定<抑止工：アンカー工等><地下水排除対策>

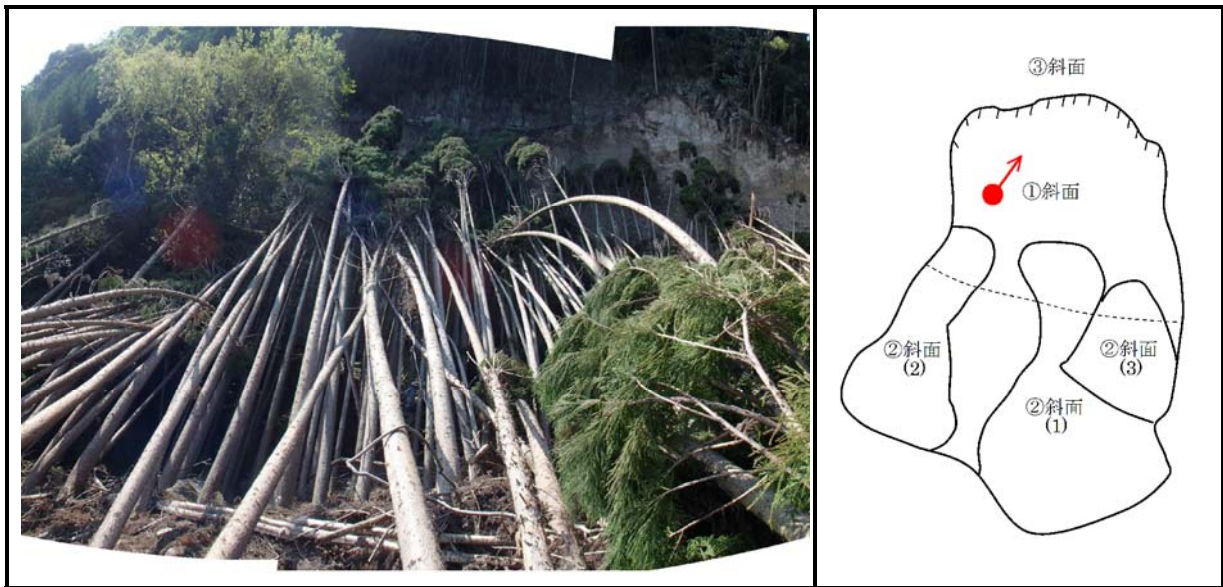
- ・滑落崖の直下は、傾斜 20～25 度程度の比較的緩やかな斜面で、スギは山側に傾倒し、左側壁部（斜面向かって右側）にはすべり擦痕が確認される。

写真7 “①斜面” 滑落崖直下の緩斜面と山側に傾倒したスギ

- ・“①斜面” は、20m 以上の厚みを有する土塊として垂直方向の回転運動（いわゆる円弧形状）をともなう地すべり的な活動をした可能性がある。
- ・“①斜面” ～ “②斜面” の境界付近は遷急線に当たることから、“①斜面” の末端部が開放された状況にあり不安定な状態にある。

(a) 滑落崖直下に残存している崩落土塊

土塊として地すべり性の変動が懸念されるブロックであり、現状不安定な状態で斜面上方に留まっていると判断される。よって、今後出水期等に全体が再滑動、あるいは末端で崩壊が再発した場合に斜面下方側に再度甚大な被害を及ぼす可能性があることから、着実に崩落土塊の安定性を高める対策が必要である。

- 残存崩落土塊の固定と末端面の崩壊侵食防止対策<抑止工：アンカー工等>
- 残存崩落土塊の安定性確保<抑制工：地下水排除>

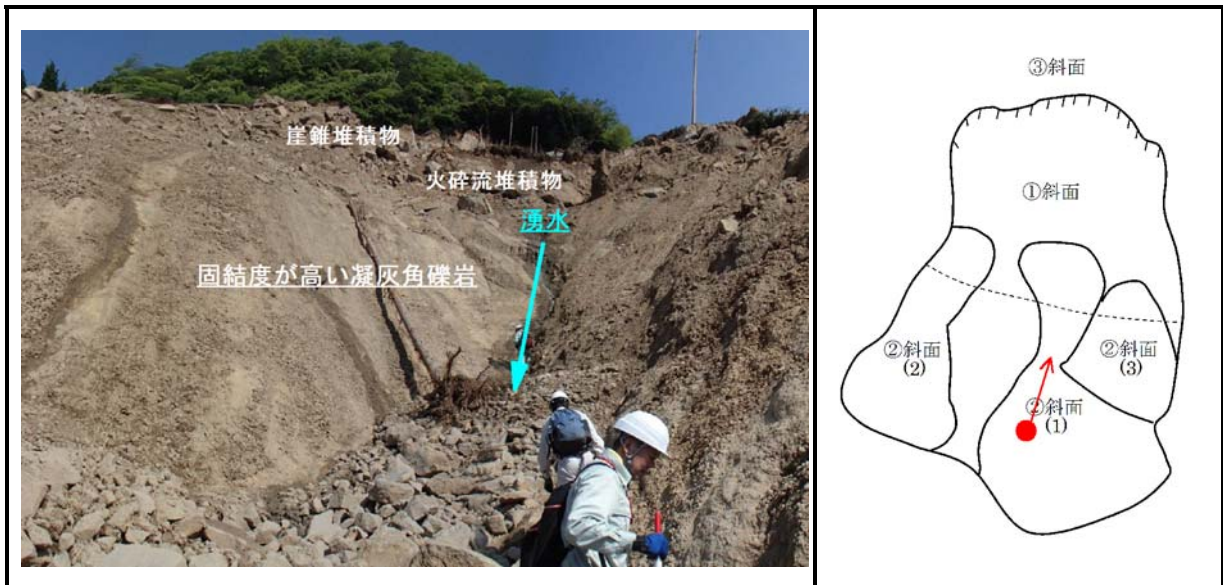
- ・“①斜面” の最下部、“②斜面” の上部に当たる付近には、固結度の高い凝灰角礫岩と境界面を成して崩落土塊の露頭（厚さ 10m以上）が確認される。露頭の下位には凝灰岩や砂岩・シルト岩、軽石・凝灰岩等の火山碎屑岩（あるいは火山碎屑物）が、上位には崖錐堆積物（耶馬溪火砕流堆積物溶結部急崖からの落石）が確認される。下位の火山碎屑岩（火山碎屑物）は全体として風化が進み、凝灰角礫岩との境界面付近は粘土化している。調査時、境界付近から地下水が湧出していた。また、境界付近に限らず崩落土塊のより上位の断面からも地下水の湧出痕跡が観察される。

写真8 “①斜面” 最下部の状況

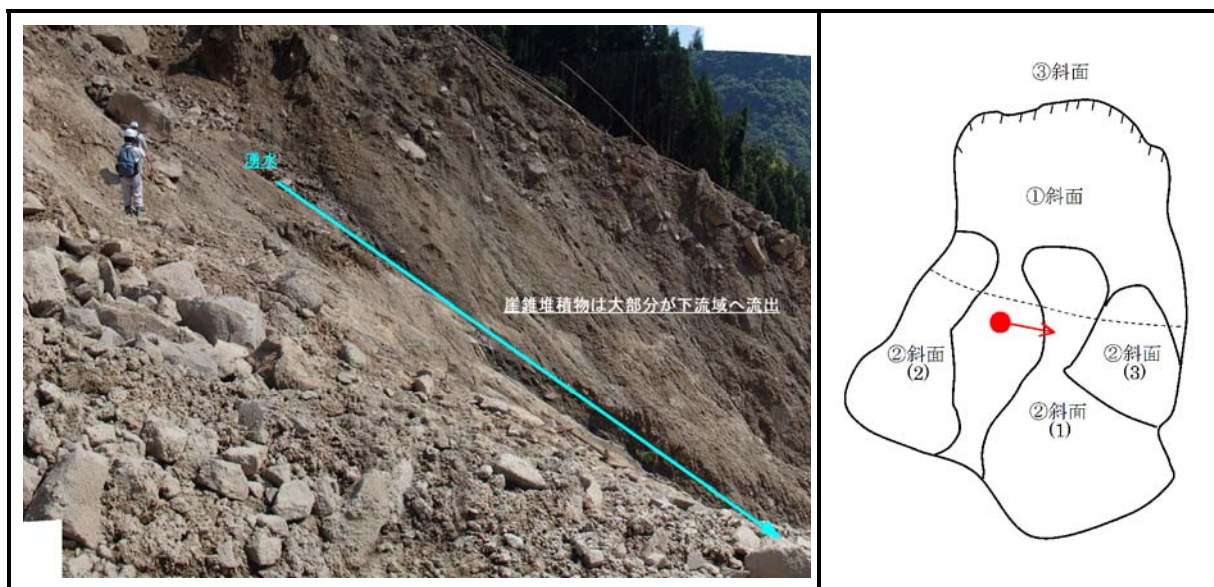
上部はシャープなV字形(楔状)凹地を呈し、その中央部(底面)付近から地下水が湧出している。崩壊前凹地を埋めていたと考えられる崖錐堆積物はほとんど崩壊(流出)しており、残存している表土(崩積土)の層厚は薄い。

写真9 “②斜面(1)” 崖錐堆積物流出後の上部斜面の状況

上部は、“①斜面”の不安定土塊の末端部に相当し、湧水とともに湧水付近では風化により凝灰角礫岩（または凝灰岩）が粘土化した軟弱部が確認されている。湧水箇所の直下斜面は、表層部が崩落し

凝灰角礫岩が露出している。下部に堆積・残存している不安定な崩落土塊は、最下部まで流出した土塊（土砂）を含めた処理が必要であるが、不用意な排土は斜面の不安定化を助長するため土留工を用いた山腹工による安定化を図る。なお、山腹工計画に際しては、上部の湧水を着実に導水し、地すべり地内の地表水を速やかに地すべり地外に誘導し、地中に浸透することを防止する必要がある。また、岩盤露岩部に対しては、風化・侵食を防止する必要がある。

●山腹工<土留工、法切工、緑化工等> ※隣接斜面と一連の配置計画

●湧水対策<水路工、暗渠工>

●露岩部の風化・侵食防止<法枠工等>

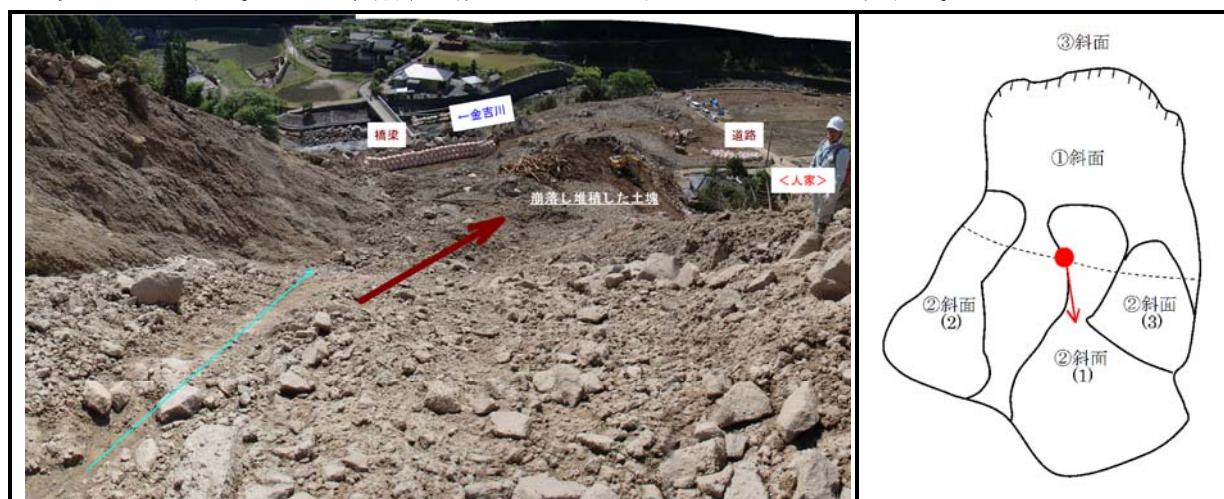
下部は、“①斜面”から移動した崩落土塊の堆積斜面である。堆積土塊は崩壊発生時には水分を含有していたことが確認されており、崩落土塊は上部の凹地から扇状に広がる形で民家を飲み込み金吉川左岸部まで達している。崩落土塊表面は金吉川に向かって緩やかに傾斜しており、数段の階段状地形を呈する。これは、崩壊が数回にわたって発生したことを示唆する。

写真10 “②斜面(1)” 下部崩落土塊堆積状況

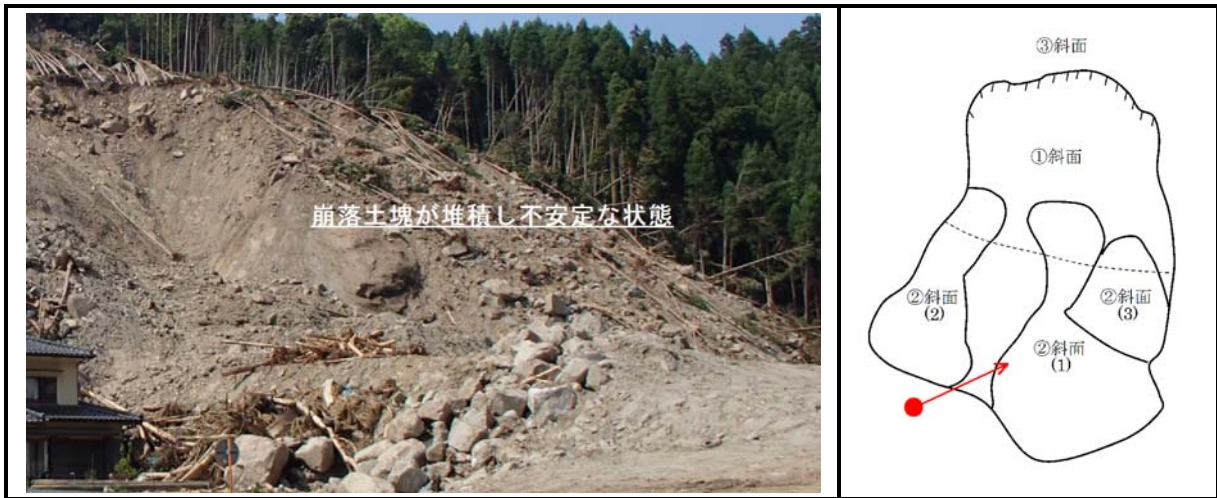
“斜面②(3)”は、崩壊前に存在した谷地形を崩落土塊が埋没させる形態となっており、土塊の大部分が流出した“斜面②(1)”とは異なり、土塊（土砂）が不安定な状態で急斜面を形成して残存している。レーザー測量等の測定によると小規模ながら土塊の移動が断続的に継続している。

写真11 “②斜面(3)”の状況<遠景>

“②斜面(1)”よりも地盤が高い位置にあり、“①斜面”の滑動にともない供給された土石が斜面上に不安定に堆積している。また、“①斜面”や“②斜面(3)”の崩壊に伴って流下した土石は、“②斜面(1)”の崩積土と合せて既設「落石防護柵」を越え民家、さらに金吉川まで達している。生活空間の復旧、河川に達した土砂の排除、土石が堆積した斜面の安定化対策および落石対策が必要である。

当該斜面の横断面形状は、西側ブロックが凹地形を成しているのに対して、凸型ないし等斉型地形（平衡斜面）を呈している。既存地形図によれば、崩壊発生前には西側ブロックと同様に谷地形を形成しており、崩壊発生後に凸型斜面の形状となっている経緯が確認された（崩壊発生後に実施されたUAVおよび航空レーザーの公開された測定データにおいて地盤が高くなっていることが確認された）。斜面上には崩落土塊が厚く残留しており、さらに地すべり性の崩壊も想定されることから、これらの斜面の特徴を踏まえた山腹対策を検討する必要がある。

●土石の排除

●山腹工<土留工・アンカー付土留工等、法切工、緑化工等>

●落石対策<落石予防工（固定工）、アンカー付法枠工等>

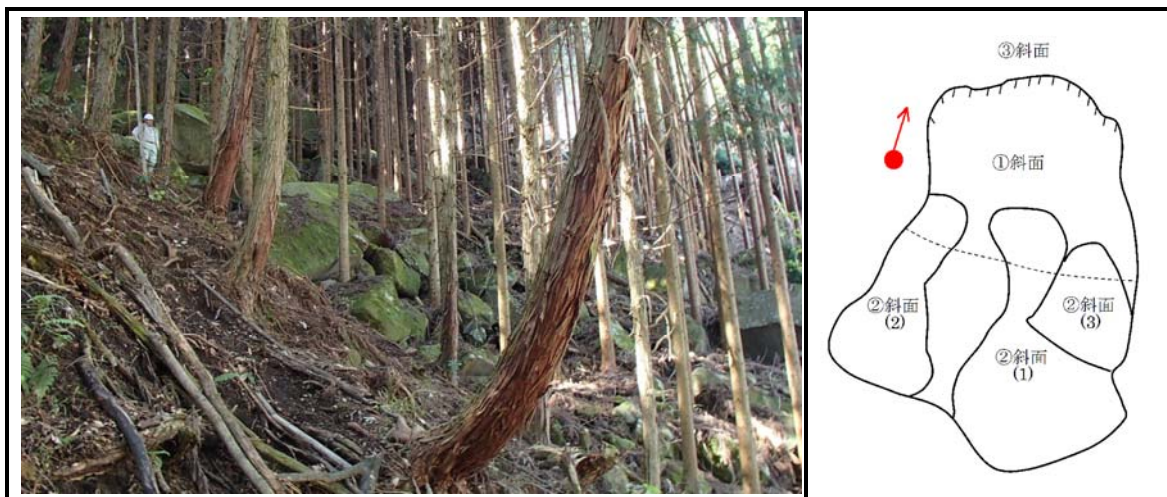
- ・“①斜面”の上部（背後）にあたり、溶結凝灰岩（耶馬溪火砕流堆積物の溶結部）が成す急崖斜面で、さらに上部の平坦な火砕流台地へと続く。
- ・溶結凝灰岩は、柱状節理が発達しブロック状に分離しやすい。柱状の岩が座屈して不安定になった岩盤も散見される。崩れた斜面の西側の凹斜面（不動地）には急崖からの溶結凝灰岩の転石が多くみられ、スギの幹には擦過痕が確認されることから、落石は以前から断続的に発生していたと考えられる。

写真12 “③斜面(3)”右岸側<西側>（非崩壊箇所）の転石状況

現段階では滑落崖の背後斜面に当たる斜面での不安定化（新たな亀裂等の発生）は認められないが、周辺にはさらに上部の斜面（亀裂が発達した溶結凝灰岩の急崖）から過去に供給された落石が点在している。崩壊斜面の左右においても同様の傾向が認められており、前述の“②斜面”下部における落石対策（落石防護工）の計画とともに、落石対策の基本である発生源（露頭斜面および斜面での既落石）対策を導入することが必要である。

- 落石対策<落石予防工（固定工）、落石防護工（高エネルギー吸収柵）>
