平成 30 年北海道胆振東部地震に係る山地災害の現地調査結果  
(森林総研・林野庁・北海道合同の現地調査)

- ・調査日：平成 30 年 9 月 8 日（土）～9 日（日）（現地調査 8 日、整理とりまとめ 9 日）
- ・調査者：国立研究開発法人森林研究・整備機構 森林総合研究所（浅野志穂治山研究室長）  
林野庁（林野庁治山課、北海道森林管理局）  
北海道（北海道水産林務部、胆振総合振興局）

# 平成30年北海道胆振東部地震 専門家による現地調査 【林野庁】

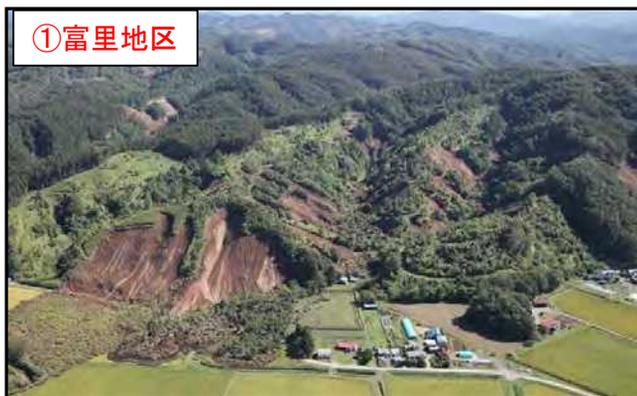
①富里地区は川沿いの平坦斜面の上部から発生した崩壊で、崩壊土砂は火山由来の軽石や砂、シルトなどが多くみられた。崩壊深は浅く、崩壊土砂の流下距離は比較的長かった。谷状の崩壊面底部には地下水を多く含んだシルトが確認できた。

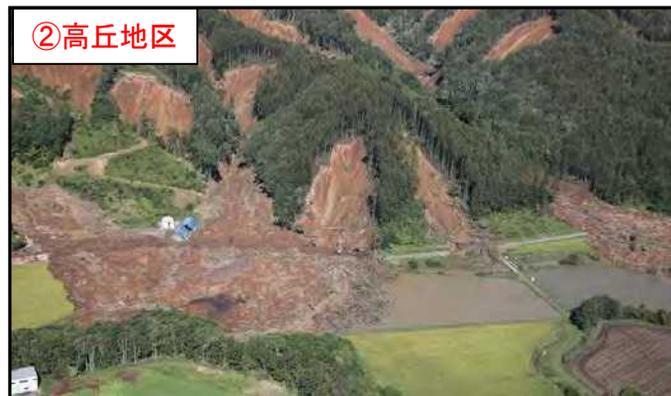
②高丘地区では、山地溪流から大量の土砂が河川に流出し堆積していた。溪流内には多数の山腹崩壊が密集して発生しており、大量の崩積土が溪流水と合わさって、短時間で流下したと考えられる。溪流内にはまだ不安定な土砂や倒木が確認された。

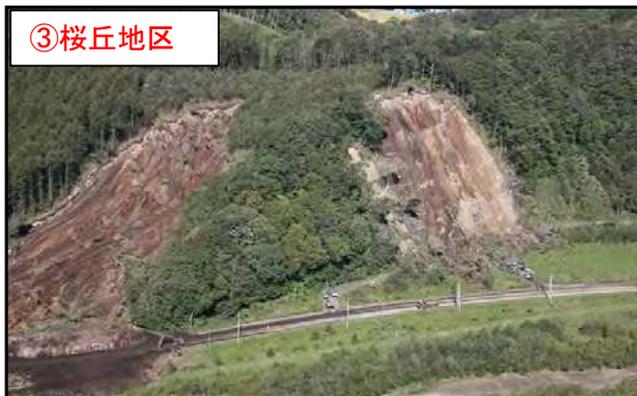
③桜丘地区では、厚真川沿いの急勾配の河岸斜面で、治山施設の整備を実施した箇所の上部で発生した土砂の崩落である。治山施設により斜面下部を抑えていたので、小規模な土砂の崩落で留まったと考えられる。
