令和5年度
林道構造物の安定性及び防災効果に係る
調査委託事業

報 告 書

令和6年2月

林野庁森林整備部整備課

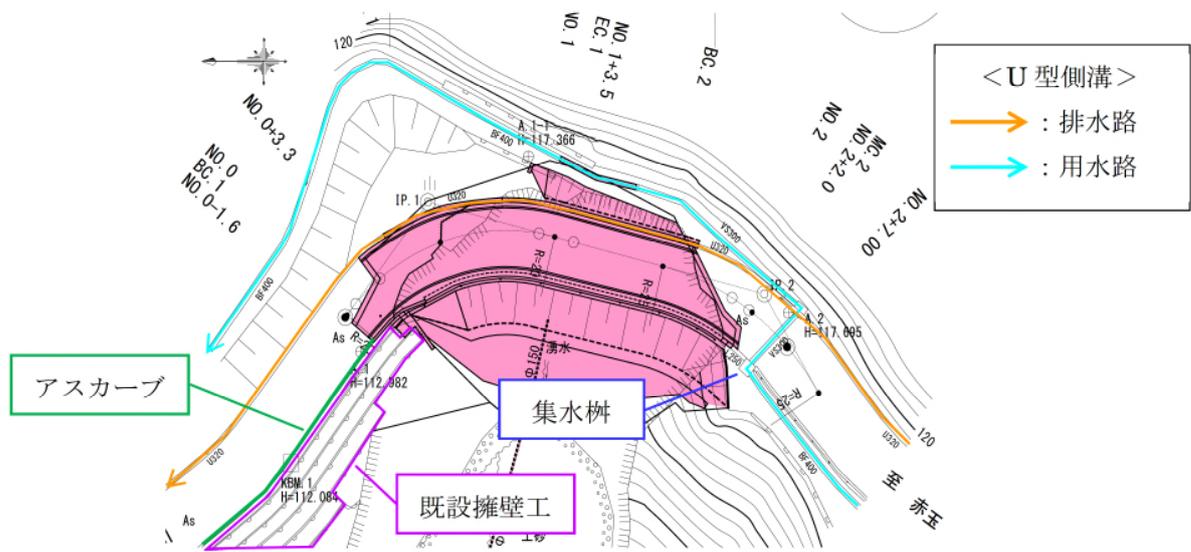
図 3.2.2 構造物配置状況

被災時に設置されていた構造物として、以下のものが挙げられる。

- ・ 路面舗装（谷側アスカーブ一部区間で無し）
- ・ 山側 U 型側溝（排水路用途）
- ・ 山側 U 型側溝（用水路用途）
- ・ 上流部横断側溝（用水路用途、グレーチング無し）
- ・ 上流部山側 U 型側溝（用水路用途）

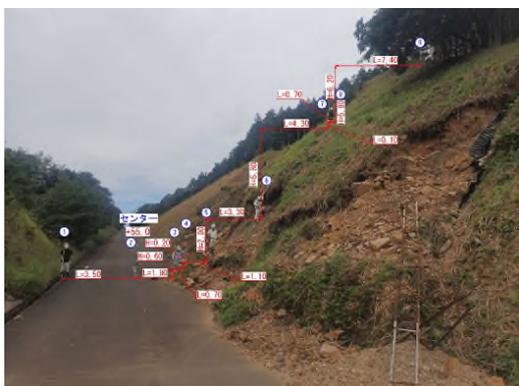
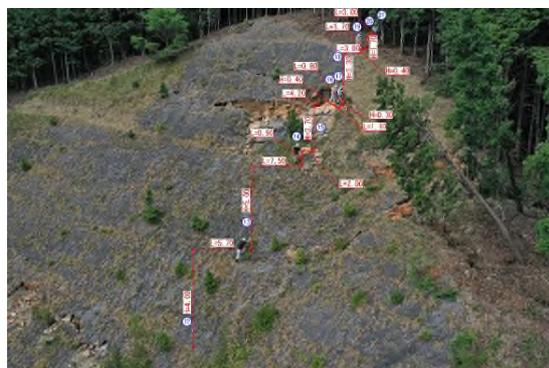
被災状況としては、令和3年8月豪雨により間隙水圧が上昇したことにより、土塊が不安定化し地すべり活動が進行し、山腹斜面頭部のクラックや一部法面崩壊が生じた。法面崩壊によって林道に土砂が流出したが、車両の通行を妨げる規模ではなかった。令和5年12月時点では、復旧工事が実施され、被災箇所にモルタル吹付工が施工されている。モルタル吹付工の変状や破損は確認されなかった。

写真 3.2.19 土砂流出状況(被災当時) 写真 3.2.20 山腹斜面のクラック(被災当時)

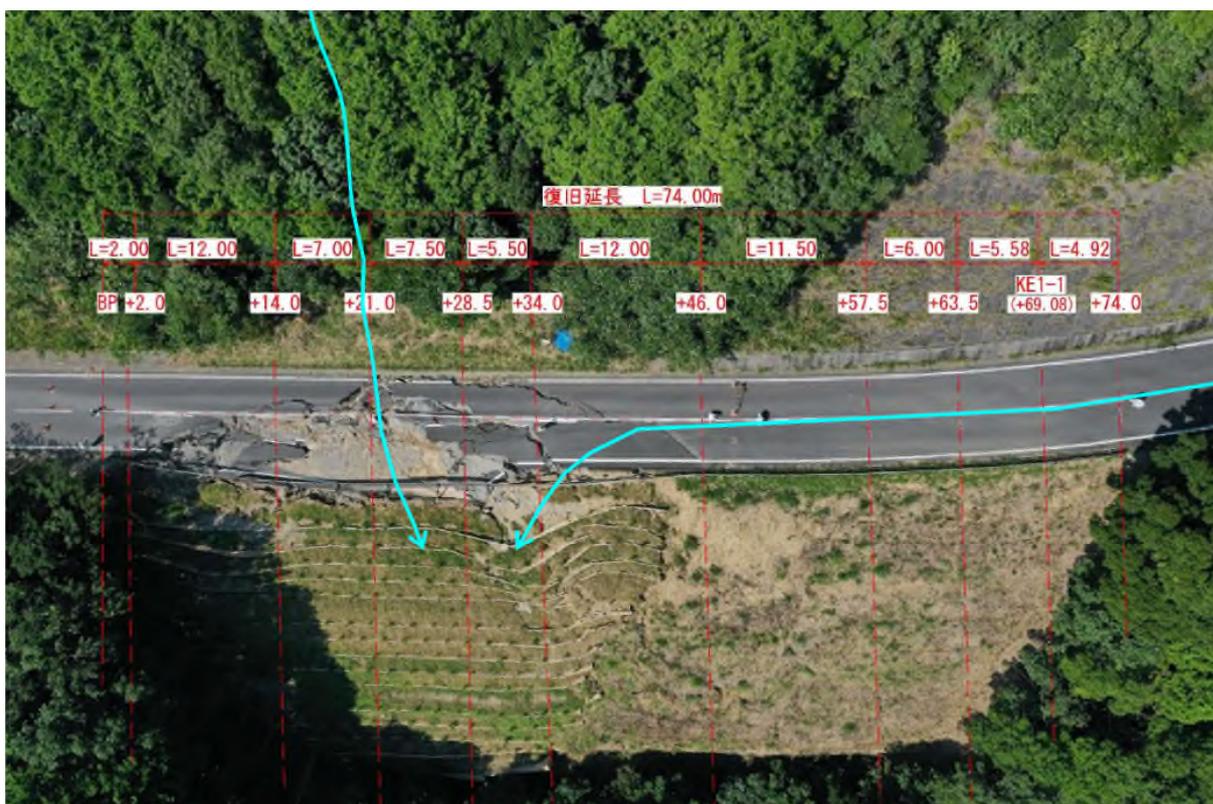
写真 3.2.28 想定される被災当初の流水の動き（被災当初の空中写真）

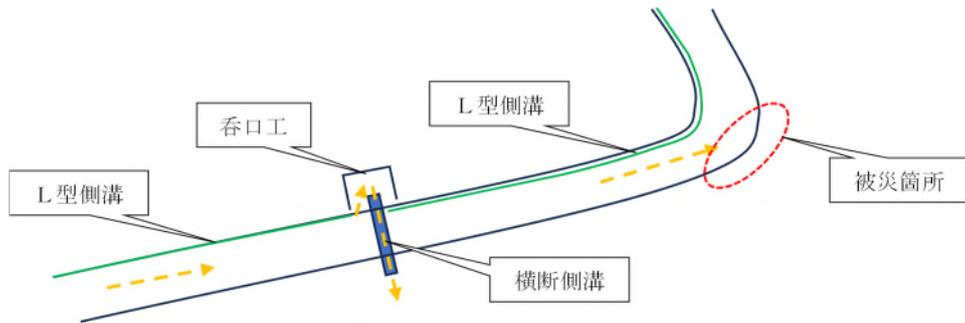
図 3.2.15 模式平面図（矢線は、流水方向を示す）

被災に影響すると考えられる構造物としては、以下のものが挙げられる。

- ・路面舗装（谷側アスカーブ無し）
- ・山側L型擁壁（上流横断側溝に接続）
- ・上流部横断側溝（一部グレーチング）

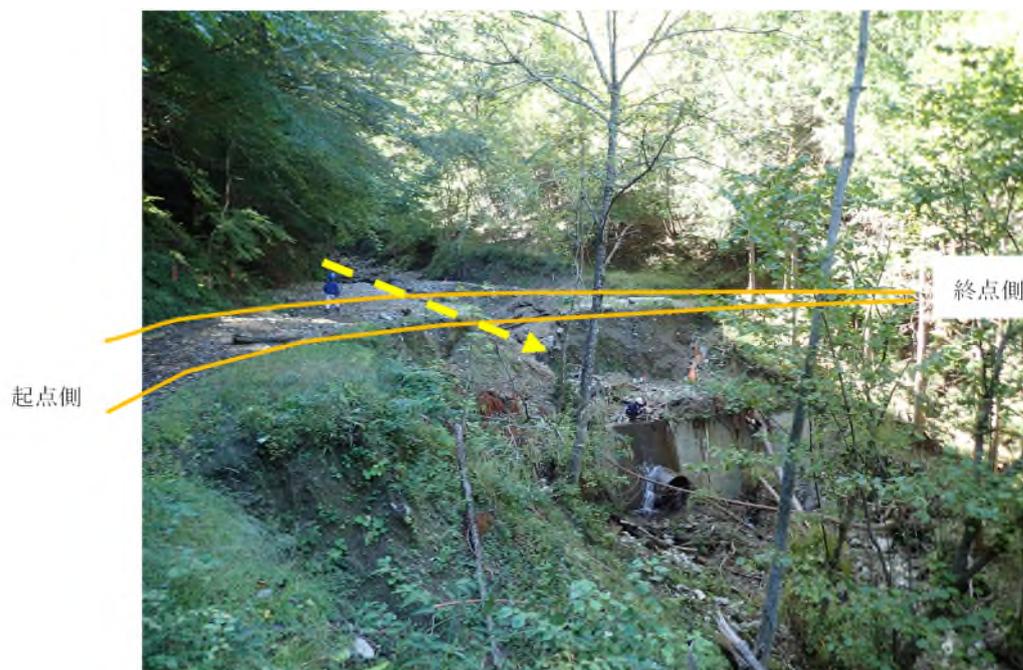
被災状況としては、谷からの土石流及び流水により、谷出口の盛土が侵食を受け、路体上部が欠損・流出している。流出した盛土は、高さ5m程度であり、盛土下部に設置された擁壁・横断暗渠は損傷していないものの、上流部に設置されていたと考えられる呑口工は、埋塞により確認出来ない状況である。

写真 3.2.62 被災状況

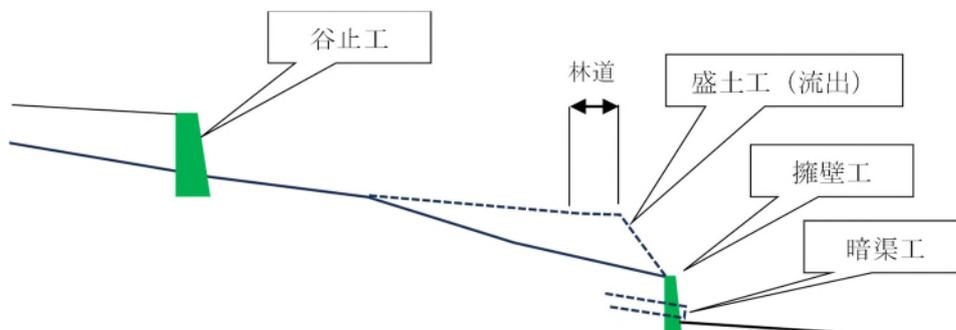
図 3.2.17 流出部模式横断面図

現地にて確認された構造物として、以下のものが挙げられる。

- ・ 上流谷止工
- ・ 盛土（流出）
- ・ 擁壁工、暗渠工

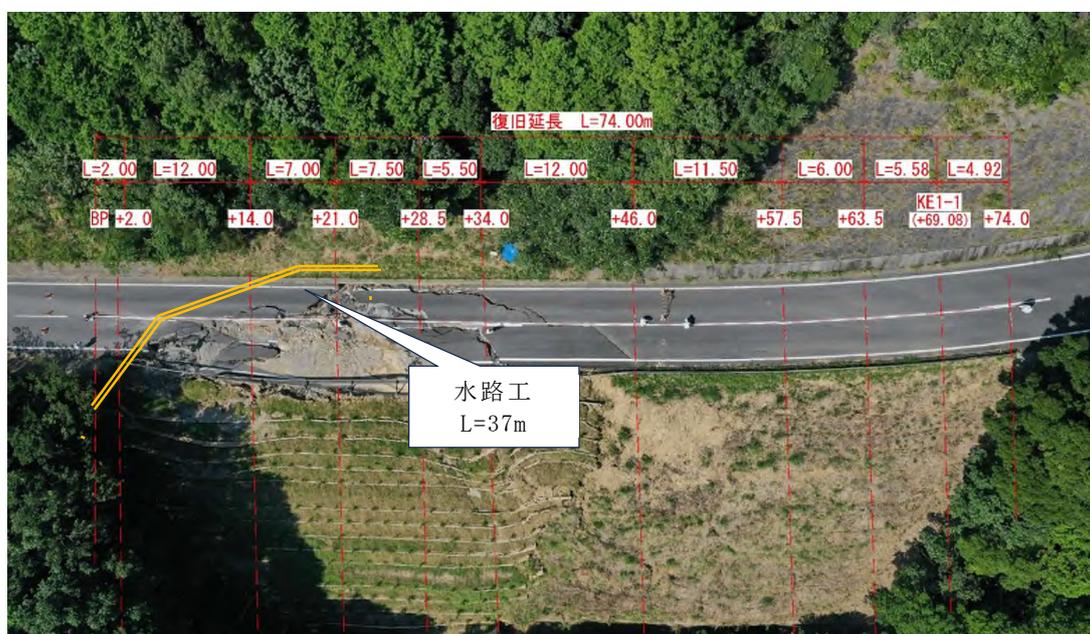
写真 3.3.1 対策工配置計画写真

長崎県西彼杵半島線(5号)においては、山腹斜面からの表流水と路面を流下する雨水が斜面下部法面に集中したことが被災原因と考えられることから、対策工としては水路工の整備が考えられる(被災時は山腹斜面からの表流水に対する排水施設は未設置)。その対策工の設置費用及び投資効果を以下に示す。

山腹や路面からの排水が集中することで路肩・盛土が侵食・崩落するような場合、水路工など比較的安価な構造物の設置により被害が軽減できるため、その投資効果は高いと言える(この試算事例では約15~30)。

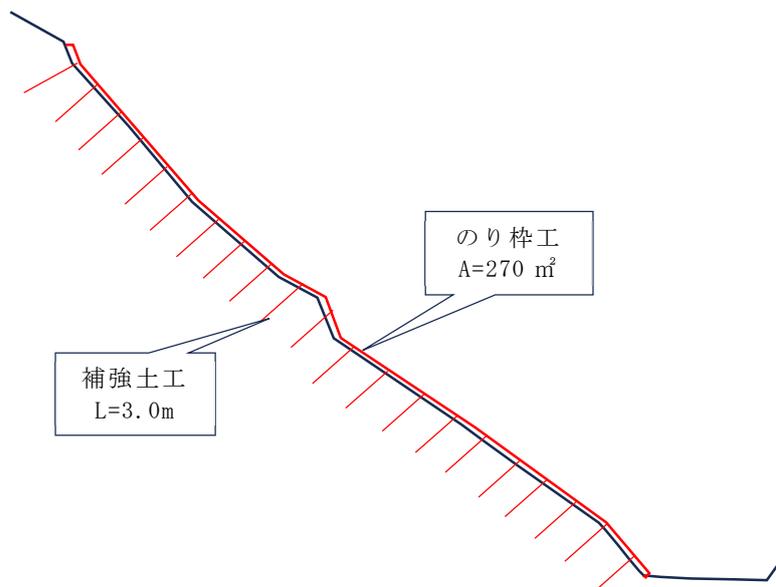
図 3.3.1 対策工計画断面図

鹿児島県根占中央線（4号）においては、降雨により安全度が低下したことにより、切土法面（客土吹付工、高さ30m程度、勾配30度程度）について、表層崩壊が生じた可能性があることから、対策工としては、のり砕工、補強土工の施工による安全率の確保が考えられる。その対策工の設置費用及び投資効果を以下に示す。

構造物による法面保護工は工事費単価が高額となることが多いため、土工・客土吹付工（ $t=1\text{cm}$ ）など簡易な工法による復旧と比較すると、投資効果は低いものとなる（この試算事例では0.2～0.3）。ただし、土工・客土吹付工による原型復旧の場合、本災害時と同程度の降雨で再崩壊や拡大崩壊が想定され、被災と復旧を繰り返した場合、強靱な構造物への転換が中長期的な視点では投資効果が高くなることが考えられる（この試算事例では3～5回程度被災すると逆転する）。

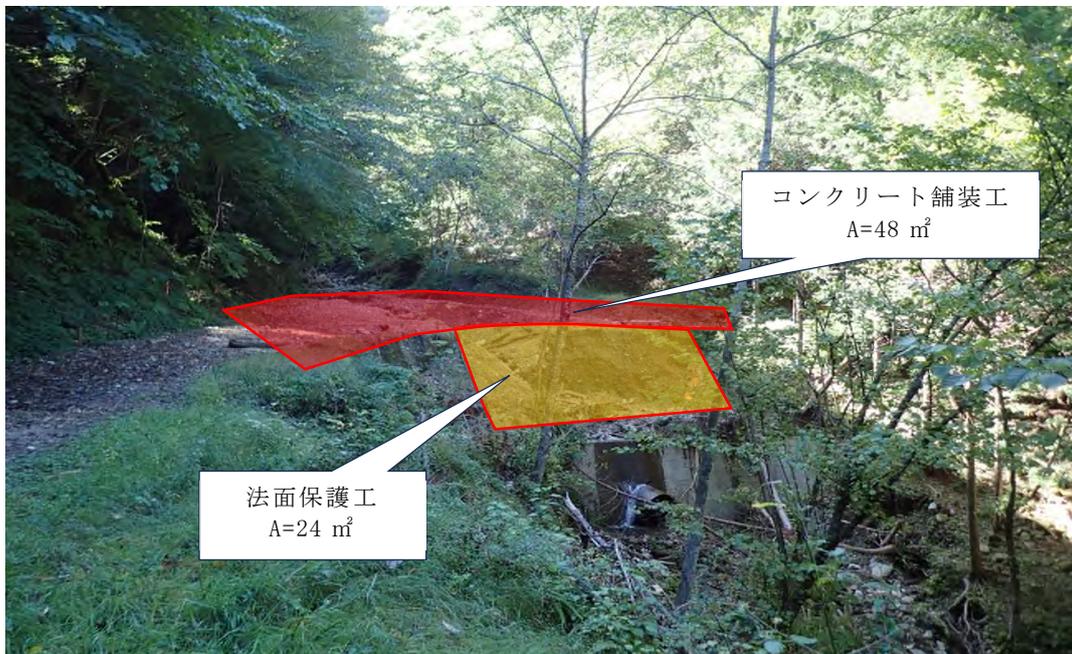
写真 3.3.2 対策工配置計画写真

長野県馬越線においては、溪流横断部において土石流により路体が欠損していることから、対策工としては、路面舗装、盛土のり面保護工が考えられる。その対策工の設置費用及び投資効果を以下に示す。

本事例では現地状況から、被災規模軽減に寄与する構造物としては比較的安価なコンクリート舗装を想定しているが、投資効果的にはあまり高くない（この試算事例では 0.6～1.1）。カルバートや排水暗きよの拡幅などをした場合は被災軽減に大きく寄与するが、投資効果としてはさらに低下する。溪流横断箇所道路の道路構造や被災原因が様々であるため、投資効果の画一的な評価は難しいが、路線の重要度や被災履歴を考慮した上で初期構造物や復旧工法を選択することが中長期的な視点では重要となってくると考えられる。

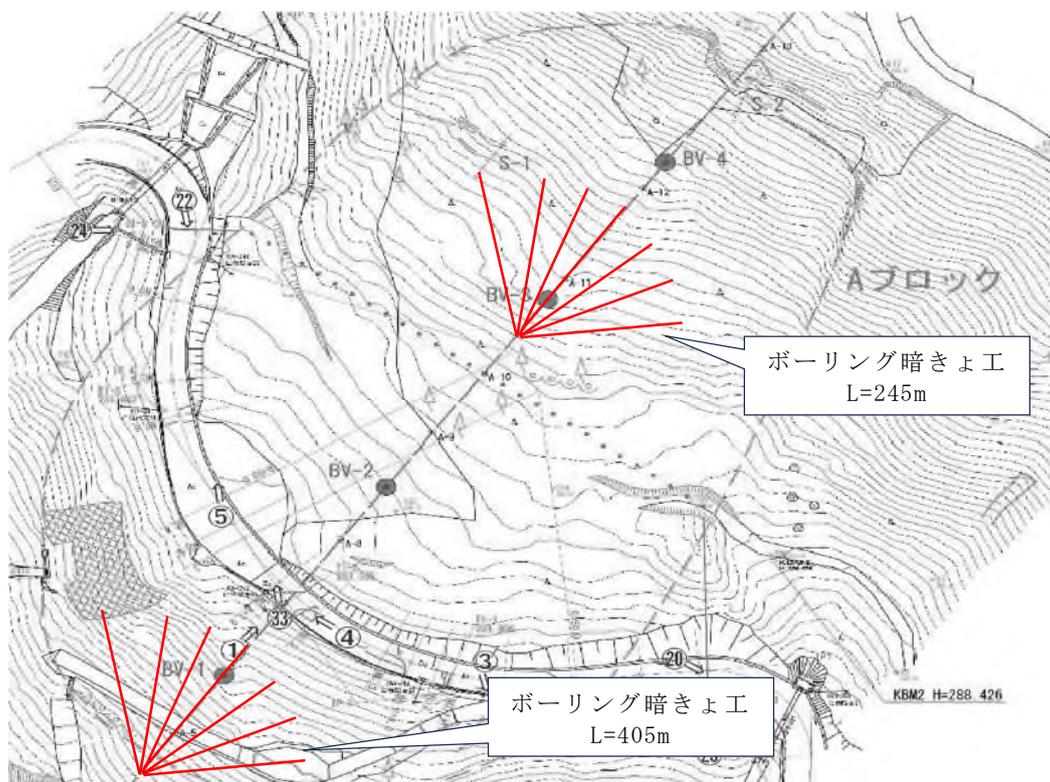
図 3.3.2 対策工計画平面図

佐賀県山頭線においては、地すべりが生じていることから、事前の対策としては、地下水排除工であるボーリング暗きょ工が有効であると考えられる。その対策工の設置費用及び投資効果を以下に示す。

地すべり対策の抑止工は非常に高額となるため、地すべりの可能性がある区間に林道を開設する場合は、事前に地下水排除等の抑制工を施工しておくことによる投資効果は高いと言える（この試算事例では約5～10）。しかし、地下水排除等の抑制工も高額であるため、路線計画時点での地質・地形リスクの調査により危険箇所を避けることが重要と言える。

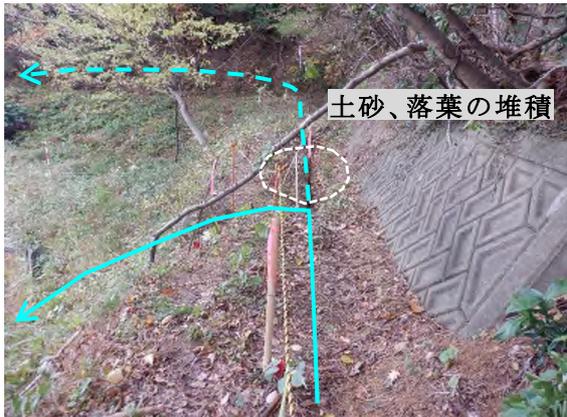
今回調査した被災箇所において、水路等の排水施設が維持管理不足により機能が低下していた箇所が複数確認された。これらが機能していた場合は、被害が軽減されたことも考えられるため、その維持管理による投資効果を以下に示す。

写真 3.3.3 側溝の閉塞

林道延長によるが、維持管理に対する被害軽減の投資効果は高い場合が多い（この試算事例では0.6～21.6）。維持管理は通常実施されており、その費用は必ず発生しているため、被災につながるポイントを理解した上で、適正な維持管理が実施されていれば、被害抑制の効果は高くなるものと考えられる。

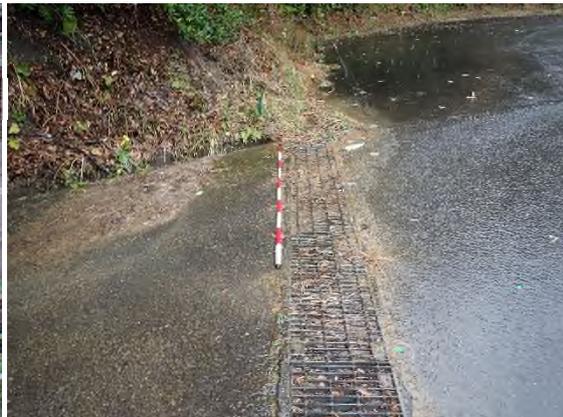
写真 3.3.4 横断水路の閉塞
