令和 5 年度

「耐久性のある森林作業道及び集材路等の作設手法の確立に向けた調査委託事業」  
報 告 書

令和 6 年 3 月

林 野 庁

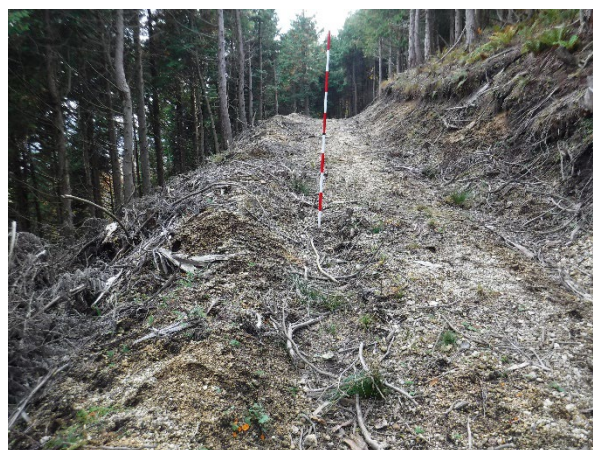
写真-2. 36 路面洗掘の状況

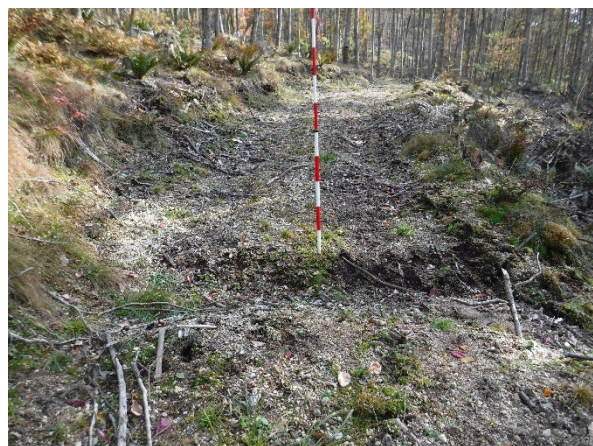
写真-2. 38 素掘り横断溝の状況

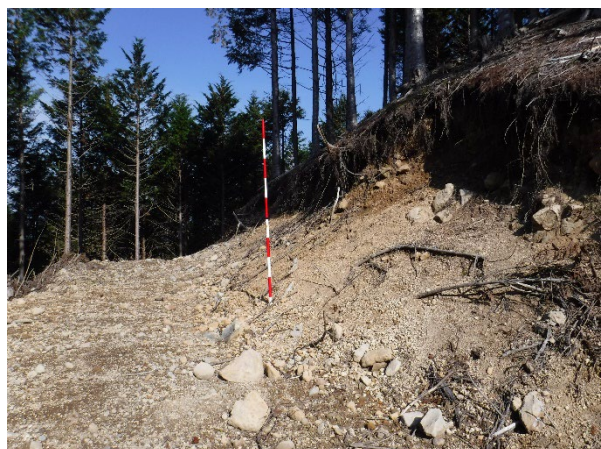
写真-2. 40 切土崩壊の状況

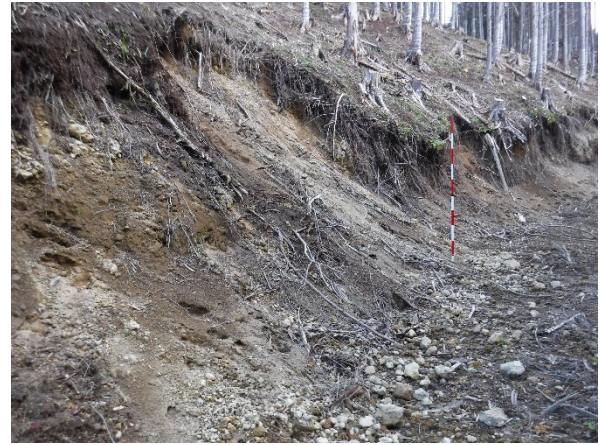
写真-2. 42 切土崩壊の状況（軽石層）

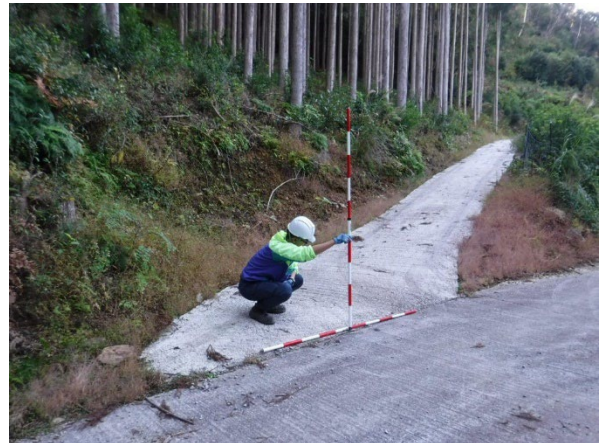
写真-2.44 コンクリート路面工の状況

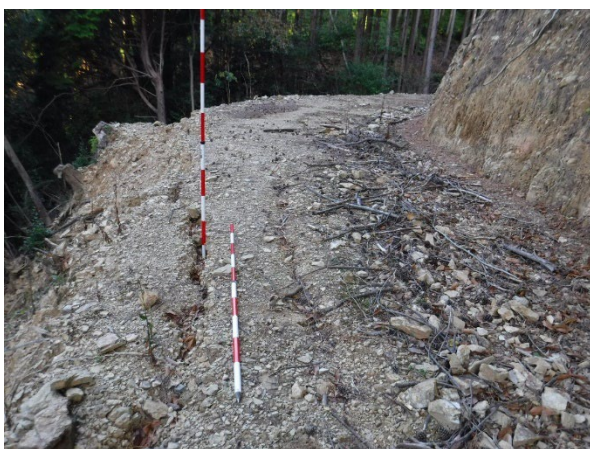
写真-2.47 クラックの状況  
(内側にもクラックが発生)

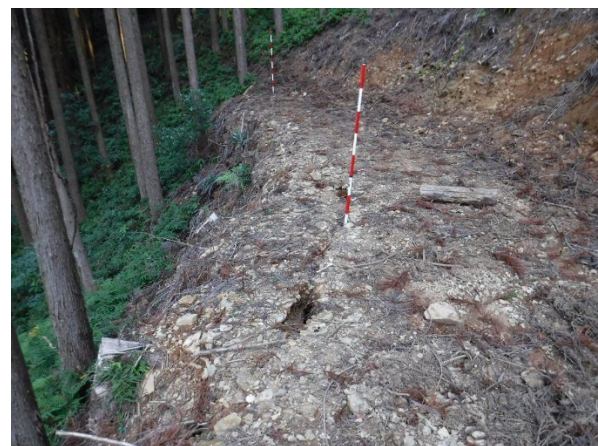
写真-2.48 クラックの状況  
(路体崩壊が始まりつつある)

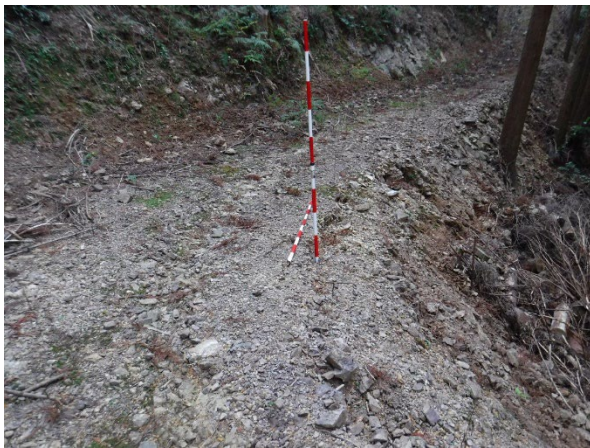
写真-2. 55 クラックの状況
