## 林道施設災害復旧事業の災害査定資料 整理表

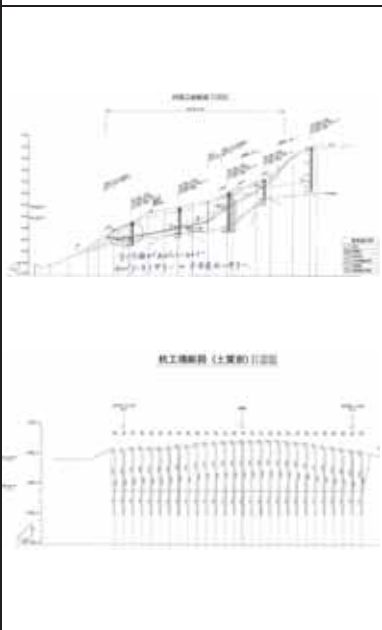
| 対策工標準断面図 | | 被災当時の現地状況写真 | |
|---|---|---|---|
| 現地調査結果 | <p>写真① 1号ボーリング暗渠工の状況</p> | <p>写真② 1号ボーリング暗渠工の流末状況</p> | <p>想定される被災原因</p> <ul style="list-style-type: none"> <li>・潜在的な地すべり地で発生した降雨による地すべり変動</li> </ul> |
| | <p>写真③ 2号ボーリング暗渠工の孔内状況</p> | | <p>考えられる予防対策</p> <ul style="list-style-type: none"> <li>・計測機器などによる地すべり変動の観測</li> <li>・観測結果から地すべり変動状況を確認し、地すべり抑制工あるいは地すべり抑止工を計画</li> </ul> |

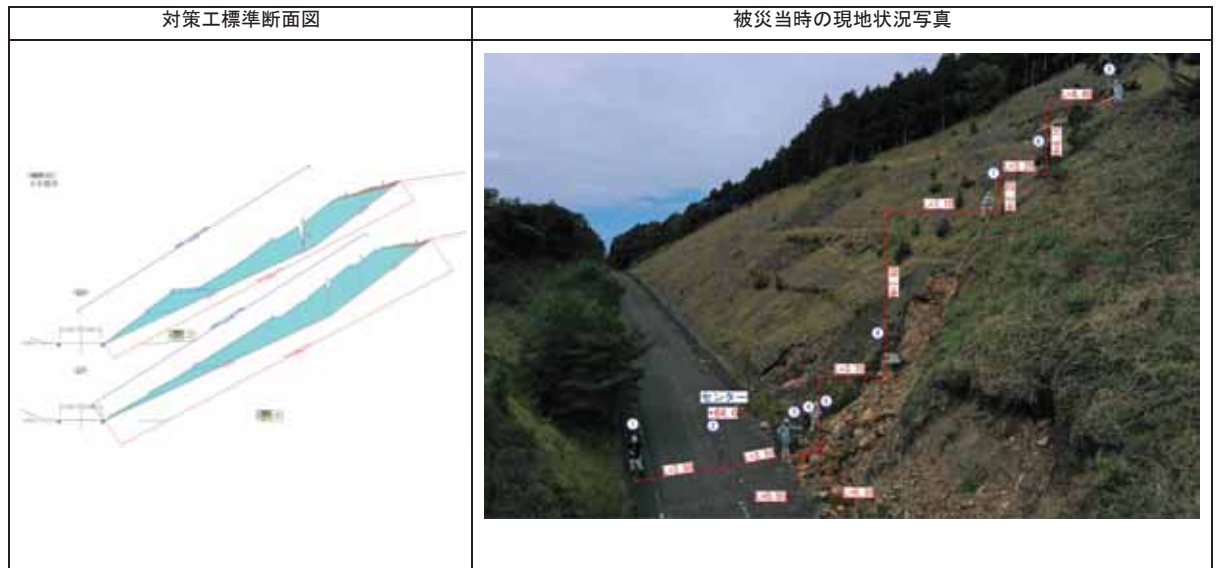
写真① モルタル吹付工施工箇所（起点側より）

写真② モルタル吹付工施工箇所（終点側より）

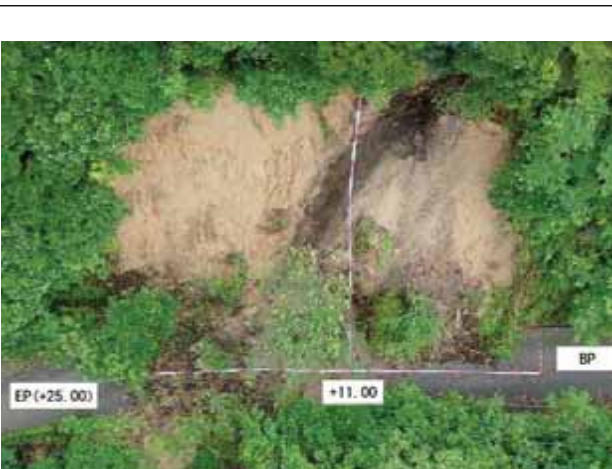
| <p>現地調査結果</p> | <p>写真① 崩壊地全景</p> | <p>写真② 崩壊地周辺斜面状況</p> |
| | | <p>想定される被災原因</p> <ul style="list-style-type: none"> <li>・ 山腹斜面表土が薄く、崩壊が発生しやすい地形条件であった</li> </ul> |
