「耐久性のある作業道及び集材路等の作設手法の確立に向けた実態調査」
報 告 書

令和4年 3月

林野庁森林整備部整備課

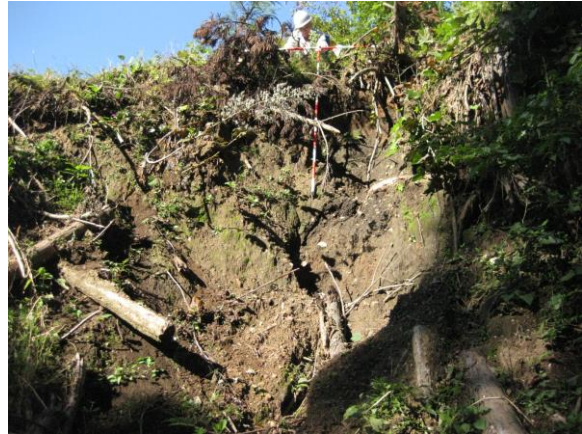
写真-2.2 森林作業道の路肩決壊

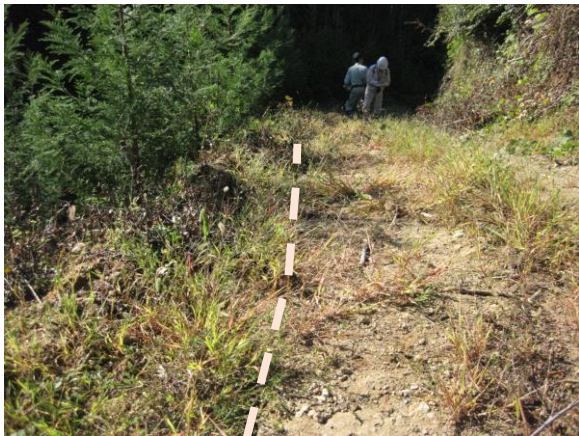
- ・地質は花崗岩地帯で、表層には風化土層が載っている
- ・伐採した後は表層崩壊が発生しやすい状況になる可能性が高い。対岸では森林があるにもかかわらず表層崩壊が発生していた。
- ・一部森林作業道の急勾配区間でリル侵食（侵食深15cm程度）がみられ、急峻な森林作業道では地表流処理をする必要がある。
- ・森林作業道の路肩盛土部分に亀裂（L=10.6m、W=0.1～0.2m、H=0.2～0.3m）発生箇所があり、その谷側斜面に小規模な崩壊地が発生している。

写真-2.3 森林作業道の路肩盛土部分の亀裂発生箇所 (L=10.6m、W=0.1m、H=0.2m)

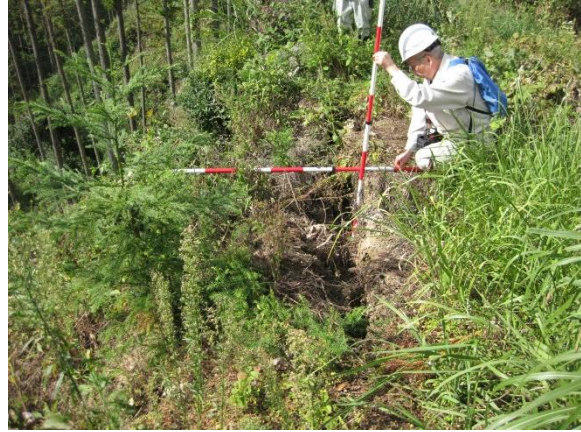
写真-2.7 森林作業道路肩の亀裂
(支溪右岸斜面)

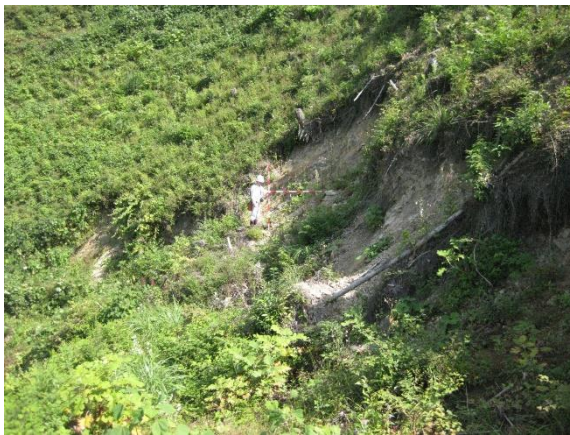
- ・支溪右岸斜面の森林作業道は上部が緩斜面となっている、勾配変化点に作設されており、崩壊発生と関連があると思われる。
- ・本流上流部左岸斜面にも森林作業道に起因した崩壊地が発生している。急な谷に近接した2段の森林作業道を作設したため、斜面の縦方向に森林作業道を挟んで3個の崩壊地が連続して発生している。規模の大きなものは長さ4m、幅20m程度である。崩壊面には泥岩も露出し、その走向はS38° E、傾斜は60°である。
- ・本流上流部左岸と支溪左岸の北西向き斜面が急峻で崩れやすい。
- ・傾斜が緩い斜面には崩壊地は発生していない。
- ・切取高の高い法面部での崩落が目立つ。
- ・本流下流部右岸斜面の森林作業道には、切取高が高い法面があるが、やや硬い花崗岩が露出して比較的安定している。残土は路肩に盛らず、近くの傾斜の緩い谷で処理している。
- ・本流下流部右岸斜面にも森林作業道下の崩壊地が発生している。盛土が決壊したものである。
- ・本流下流部右岸斜面の森林作業道肩の盛土に亀裂が発生している箇所があるが、勾配の緩い谷部であるため、決壊しても下流へ流出するおそれはない。

写真-2.8 森林作業道上の崩壊地
(本流上流)

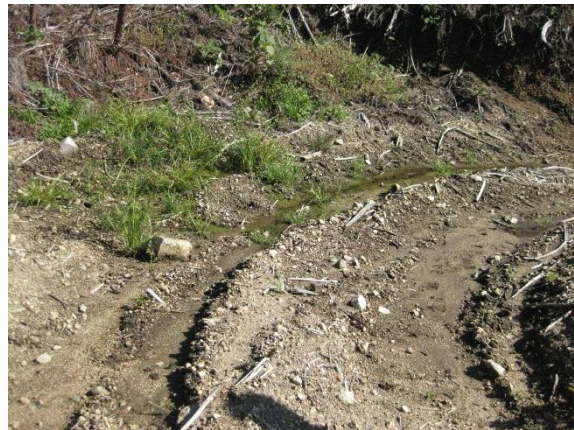
写真-2.13 森林作業道路面の滞水箇所
(排水処理が必要)

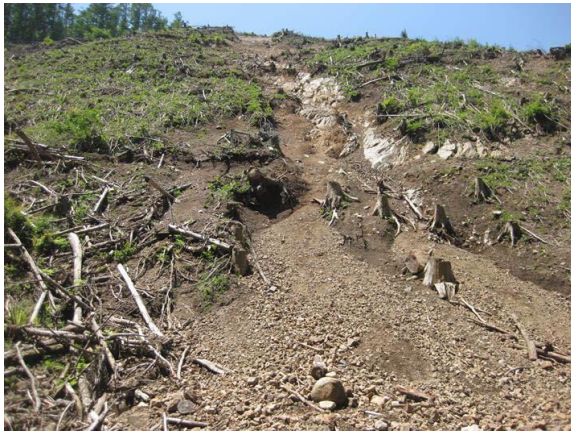
写真-2.28 最上段の森林作業道から
表層崩壊が発生している。

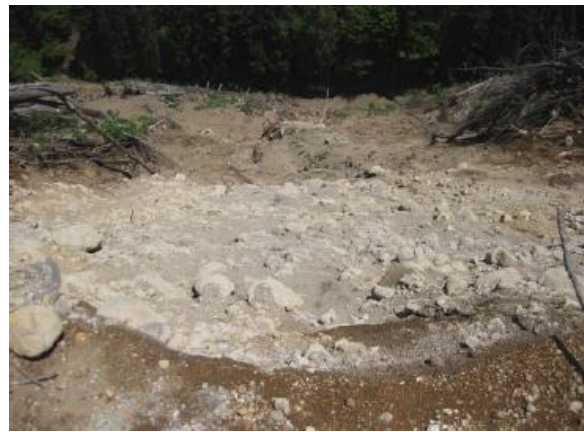
写真-2.29 崩壊発生源
(上部から下部層を望む) 基岩が露出してお
り、これが不透水層となり、崩壊発生した
ものと考えられる。

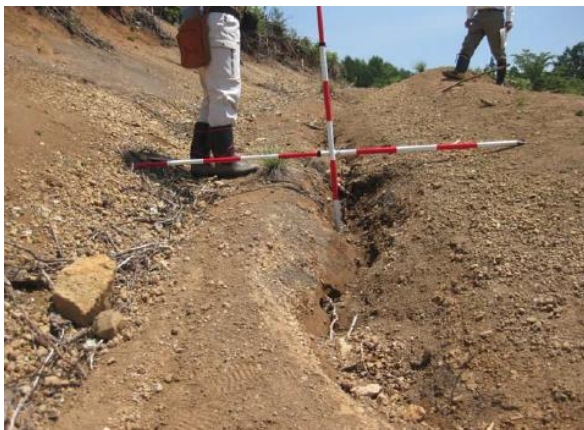
写真-2.33 森林作業道の路面が侵食され、写真-2.34 森林作業道の路肩に発生した亀裂土砂流出が確認される。

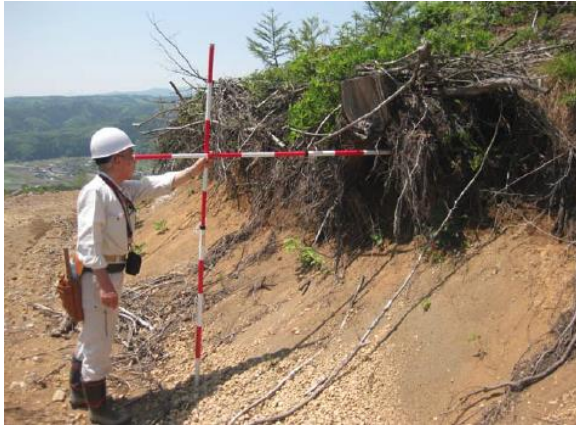
写真-2.35 森林作業道の切取法面の侵食が進行し、切株が崩落しそうである。

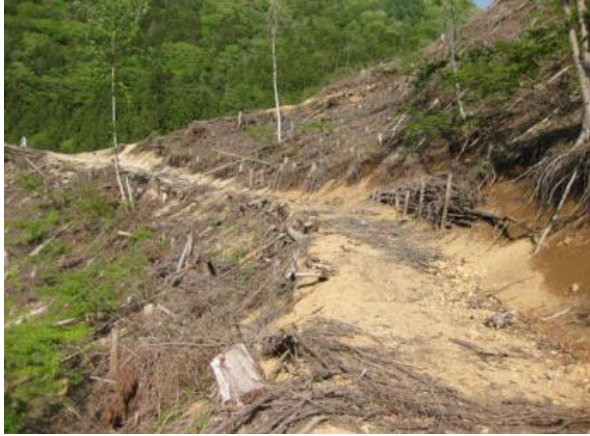
写真-2.38 集材路の路肩から、土砂流出が認められる。

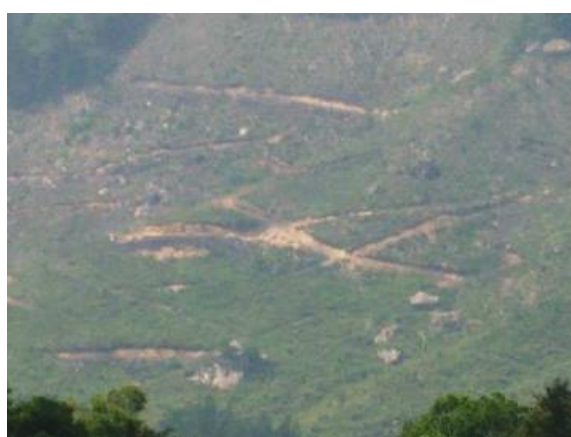
写真-2.53 森林作業道の切取法面が拡大している箇所が見受けられる。

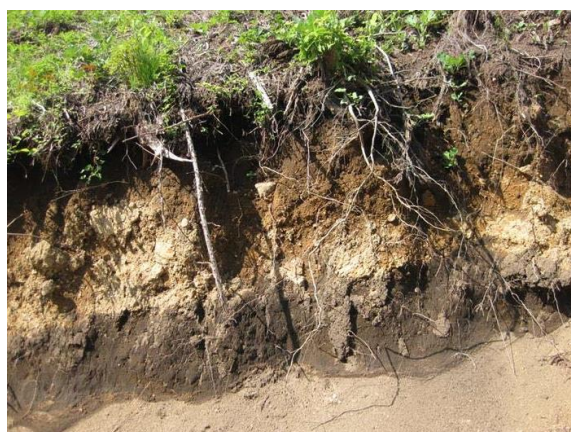
写真-2.55 森林作業道の切取法面が拡大している

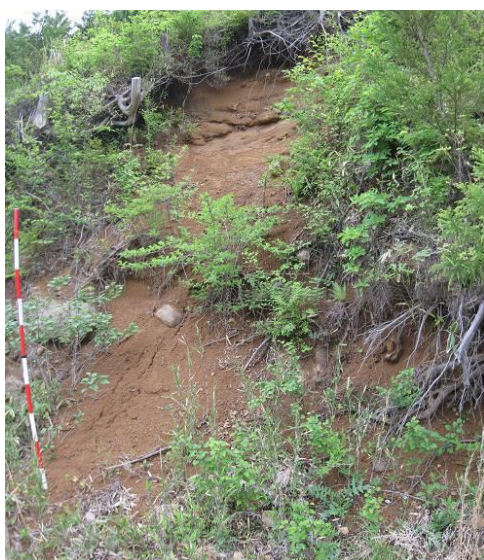
- ・ H25 春にスギを植林
- ・ 森林作業道は等高線に沿って開設され、施業が行われている
- ・ 斜面の平均傾斜は約 30° である。
- ・ 下から 2 段目の森林作業道の切取りのり面が拡大している箇所がある。大きいものは長さ 8m、幅 4m 程度となっている。(写真-2.57)

写真-2.57 法頭上部が崩落
浮き上がった根株含む崖が残留

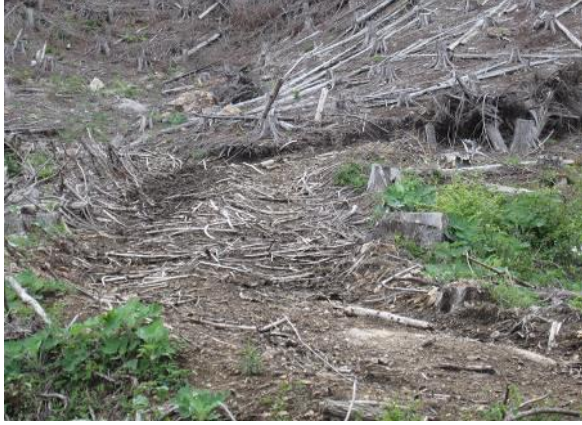
写真-2.65 流水侵食が進んだ路面

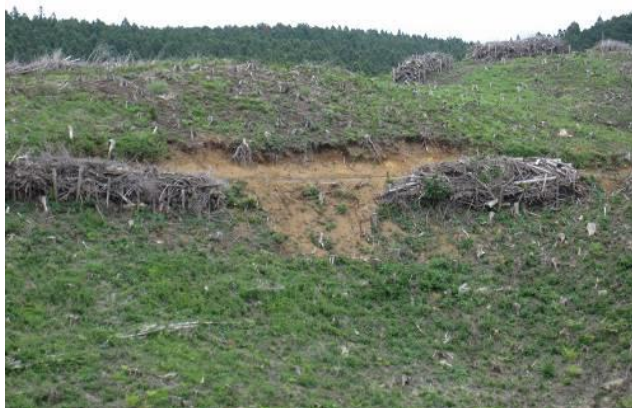
写真-2.71 残材集積が途切れた箇所での土砂流出（塩那）

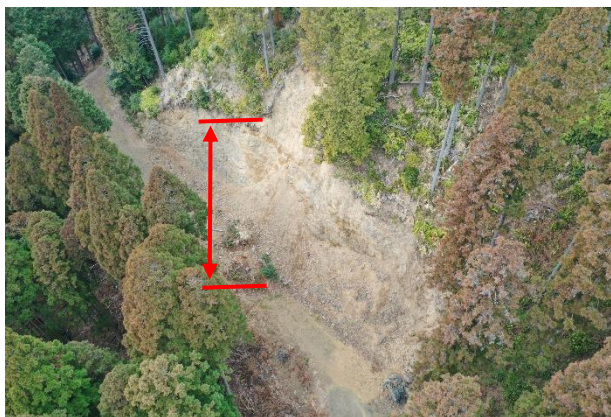
写真-5.2 最大切土高10m (H-3) の状況

写真-5.1～5.2は、最大切土高10mの被災箇所である。高い切土で露出した風化岩の亀裂が凍結融解により拡大し、集中豪雨により崩壊に至ったと考えられる。

安定しているように見える斜面でも、岩石の性質、亀裂の状況、凍結融解や降雨の影響等により大きな崩壊に繋がる可能性があるため、高い切土は極力避けた方が良い。

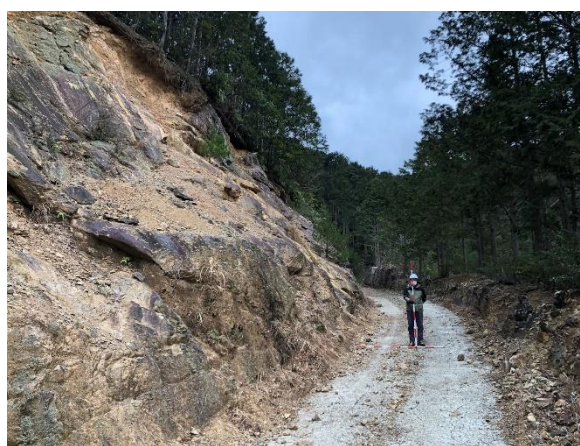
被災した26箇所のうち、切土に関連する法面崩壊は6箇所（23%）で、切土高の内訳は、10m、15m、その他4箇所（崩壊規模が大きかったため、計測不可）となっている。（表-5.6）このうち、切土高15mの箇所は、風化した表層土が豪雨により崩落したものであり、切土高10mの箇所は、高い切土で露出した風化岩の亀裂が凍結融解により拡大し、集中豪雨により崩壊に至ったと考えられる。他の4箇所は、豪雨時の地下水上昇に伴い発生した法面からの湧水が崩壊を助長したと考えられる。

写真-5.5 切土高 15mの箇所
