耐久性のある森林作業道及び集材路等の作設手法の
確立に向けた調査委託事業

報告書

令和5年3月

ランドブレイン株式会社

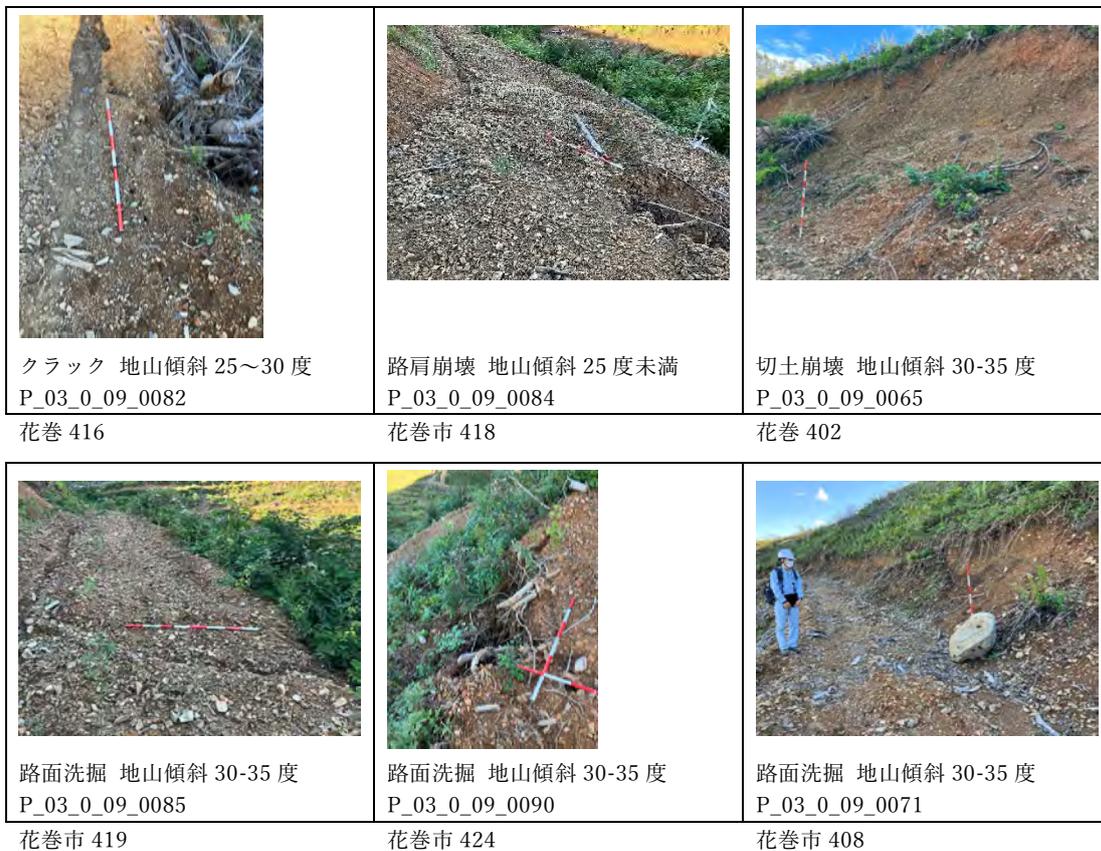
図 2.1-42 被災状況

図 2.1-41 現地調査で確認した被災箇所

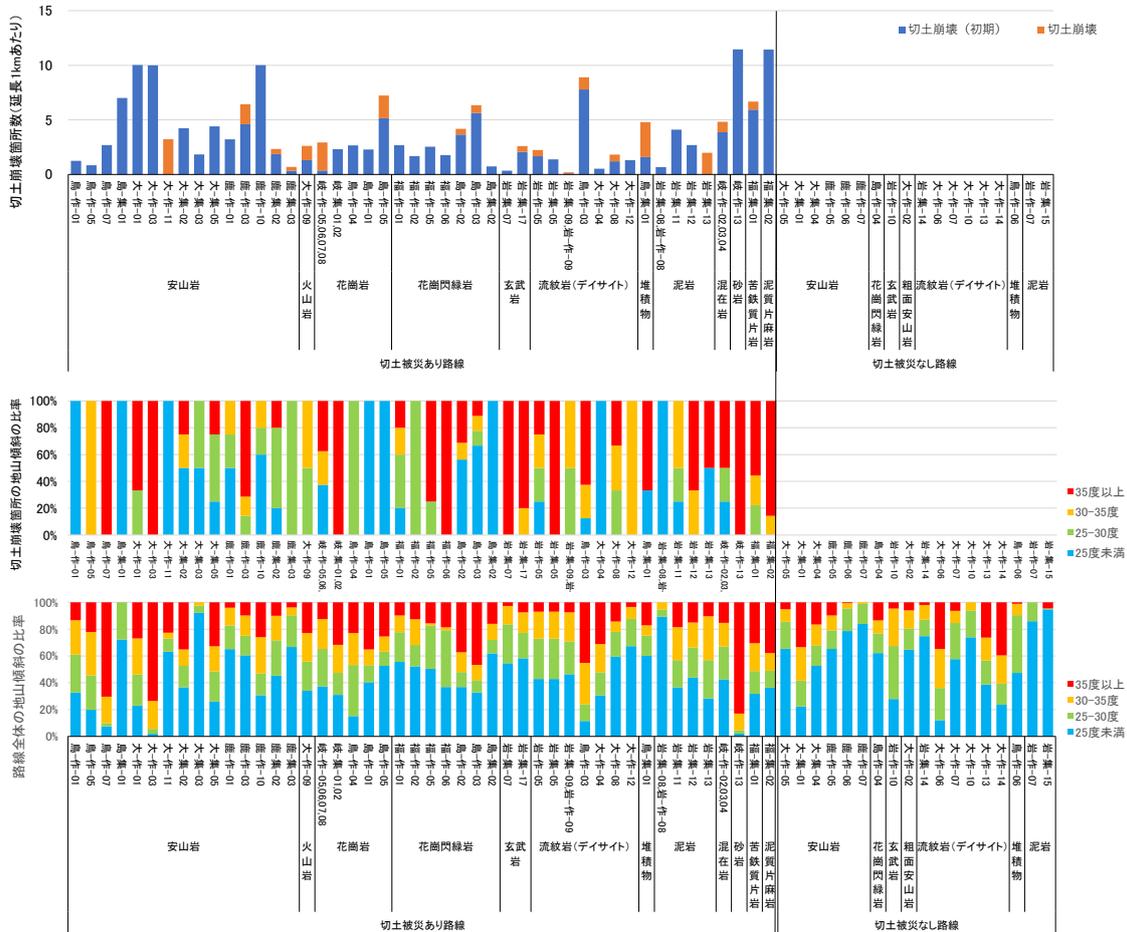
図 2.2-11 切土崩壊箇所の地山傾斜と路線全体の地山傾斜の比較①

切土崩壊が発生した箇所の地山傾斜は、全体の 4 割程度が 35 度以上となっていた。路線全体では地山傾斜が 35 度以上となっている箇所は 1 割強であることから、切土崩壊は 35 度以上の箇所で発生しやすいことが示唆された。

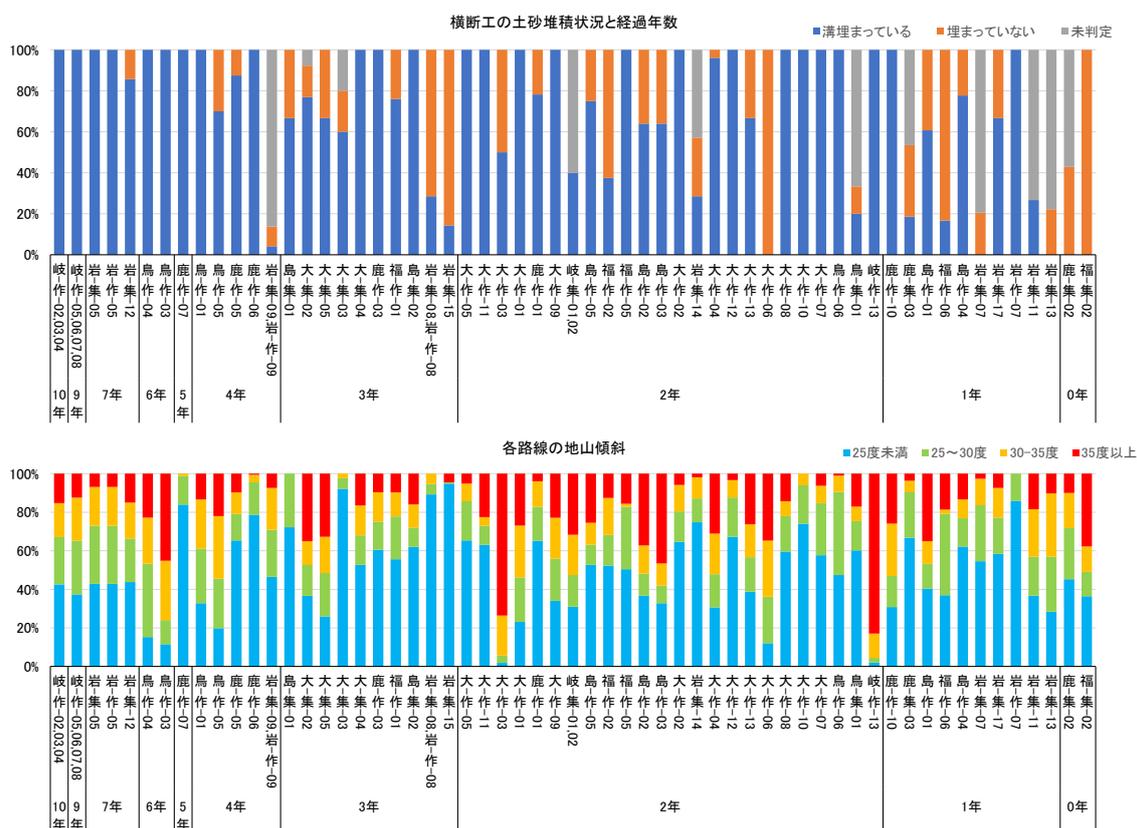
図 2.2-22 横断溝の土砂堆積状況と作設後経過年数

作設後の経過年数が多い路線で、土砂で埋まっている横断溝が多い傾向がみられた。特に作設後 4 年以上経過した路線では、横断溝の 60～100%で土砂堆積が確認されている。

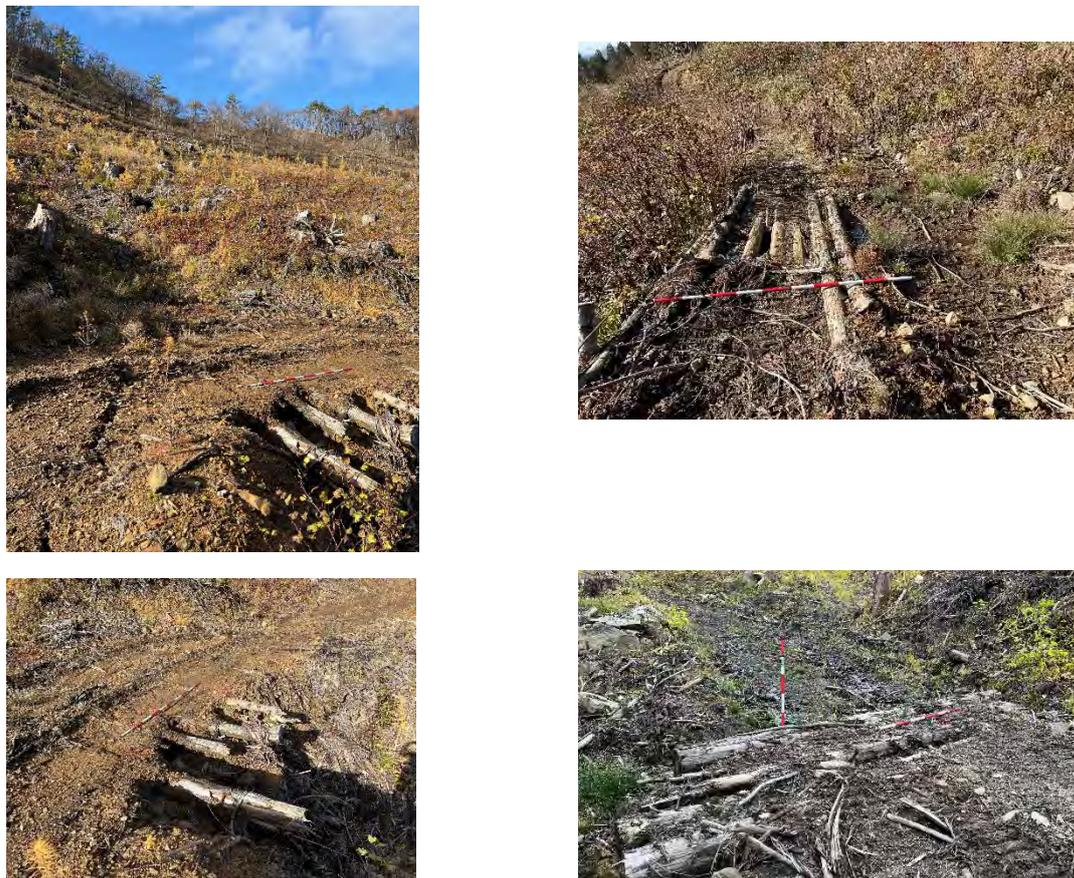
図 2.2-29 窪地の路体補強と侵食発生状況

集材路において、窪地通過箇所（常時通水ではない）に丸太を埋設し、路体を強化しているケースがみられた。ただし、確認した箇所の多くで侵食が起きていた。

また、溪流の横に作設された森林作業道で、出水時に溪流や路体部分も含めた斜面全体を土石流が流れたことで、森林作業道が大きく崩壊していた路線が確認された。

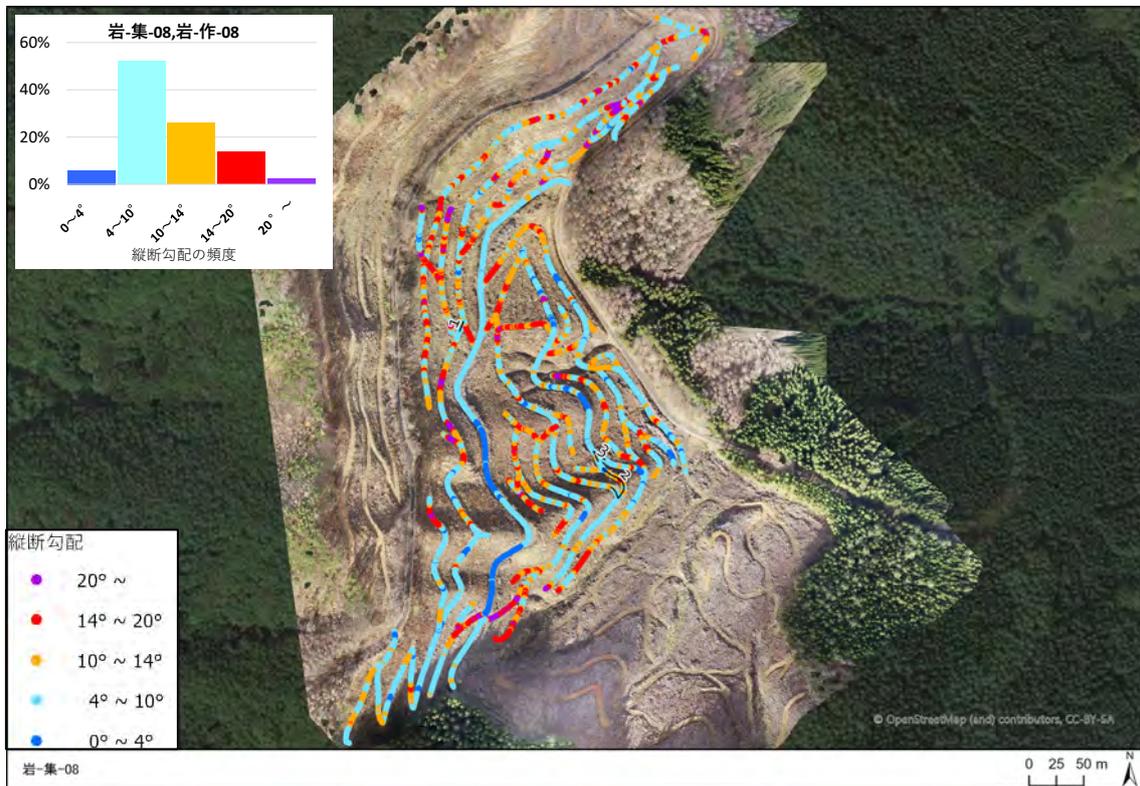
図 2.2-37 路面洗掘箇所の縦断勾配（DSMからの推定値と実測値）

岩-集-08, 岩-作-08 の縦断勾配の分布（計算値）と、路面洗掘区間の推定値・スラント実測値を図 2.2-37 に示す。ライン2 は推定値と実測値との乖離が大きかった。またライン3 は推定値のみで4° 未満となっているが洗掘が発生していた。

ライン No.	路面洗掘区間の長さ (m)	縦断勾配	
		推定値	実測値
1	9	4.0	—
2	51	7.4	12.3
3	23	3.4	—

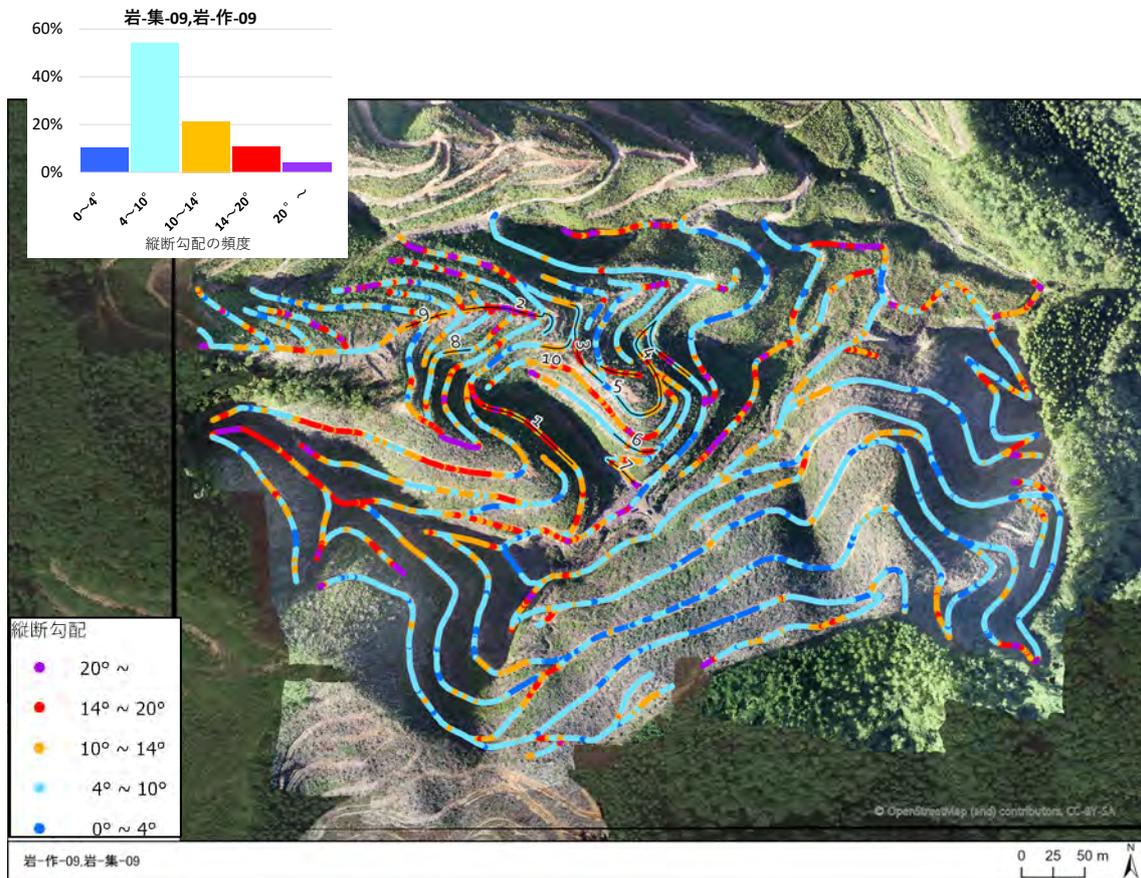
図 2.2-38 路面洗掘箇所の縦断勾配（DSMからの推定値と実測値）

洗掘発生区間は全体に 10° を超える箇所が多い傾向がみられた。

ライン No.	路面洗掘区間の 長さ (m)	縦断勾配	
		推定値	実測値
1	87	12.9	—
2	89	13.1	—
3	75	9.2	—
4	183	7.6	—
5	32	10.8	—
6	39	10.3	—
7	30	10.4	—
8	21	8.2	—
9	34	13.4	—
10	27	8.9	—

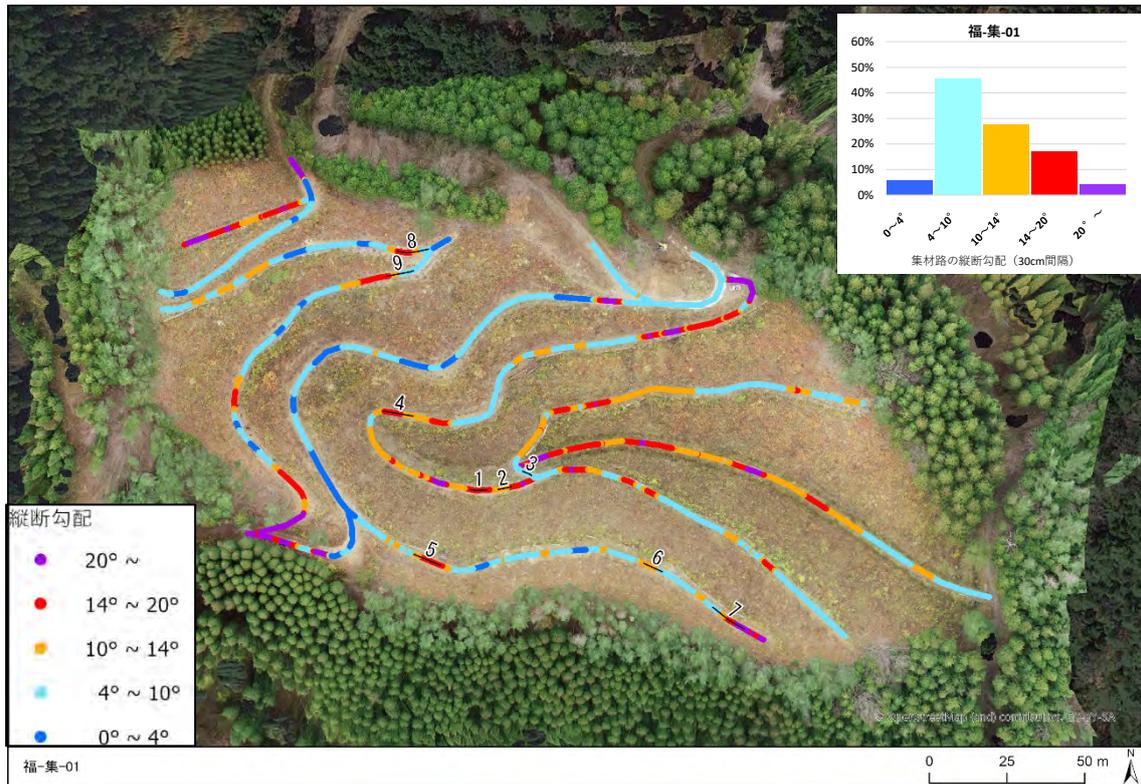
図 2.2-43 路面洗掘箇所の縦断勾配（DSMからの推定値と実測値）

ライン3、6、9は推定値と実測値との乖離が大きく、計算値の精査が必要である。その他のラインはいずれも推定値・実測値とも 10° を超えていた。

ライン No.	路面洗掘区間の 長さ (m)	縦断勾配	
		推定値	実測値
1	6	15.3	14.8
2	4	14.1	13.8
3	3	0.6	23.1
4	10	14.2	15.1
5	9	16.8	16.3
6	7	18.1	9.7
7	12	11.1	10.6
8	10	11.1	12.1
9	9	7.8	13.9

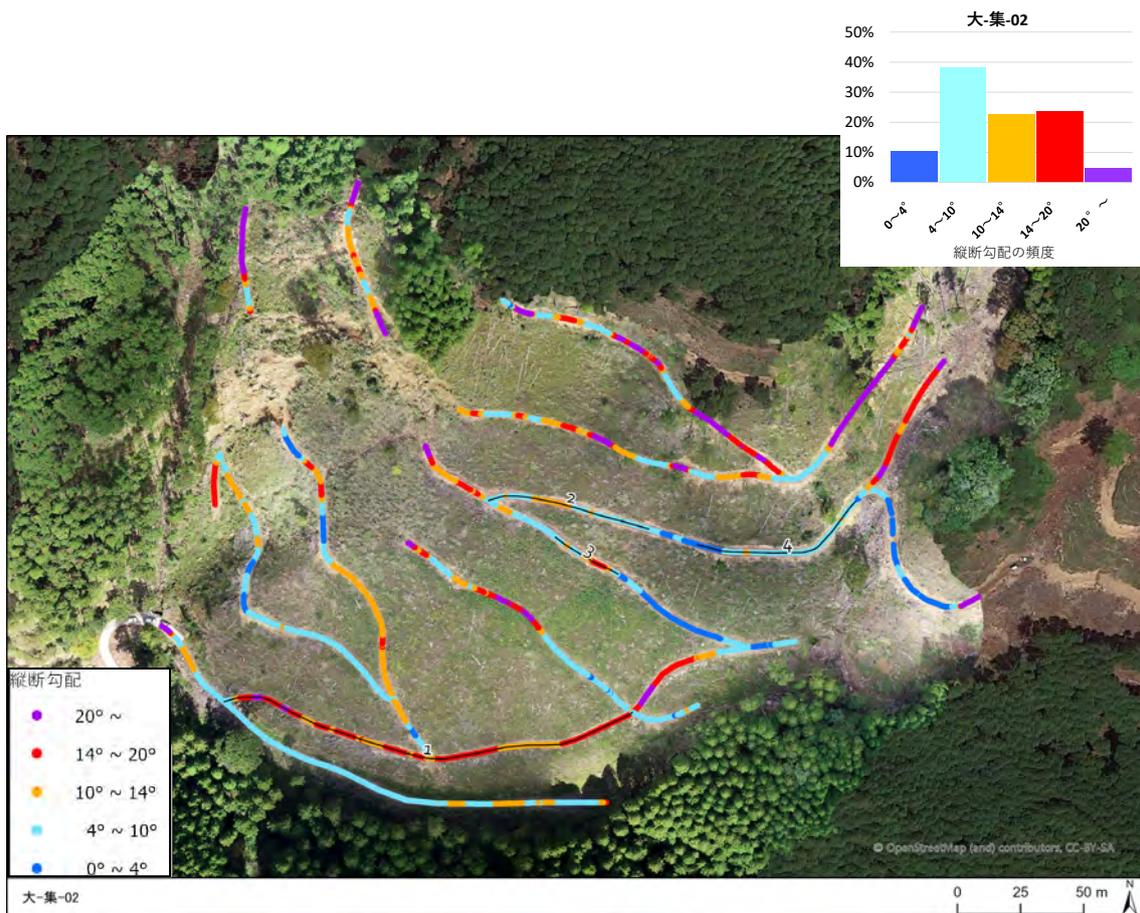
図 2.2-46 路面洗掘箇所の縦断勾配（DSMからの推定値と実測値）

ライン 1 は 100m 以上の洗掘区間となっている。この区間は集材路全体の出入口に接続するため、重機が通る回数が多く、表流水の大部分が最終的にこの区間に流れ込む可能性があったことから、路面が攪乱されやすい状況だったと考えられる。一方で、ライン 4 のように計算上は縦断勾配が 10° 未満の区間であっても、洗掘が発生している区間があった。

ライン No.	路面洗掘区間の長さ (m)	縦断勾配	
		推定値	実測値
1	170	15.1	—
2	66	8.0	—
3	29	9.9	—
4	72	5.5	—
