## (I) 一般的性状・損傷の特徴

## (III) 損傷程度の評価

## (IV) 対策区分の判定

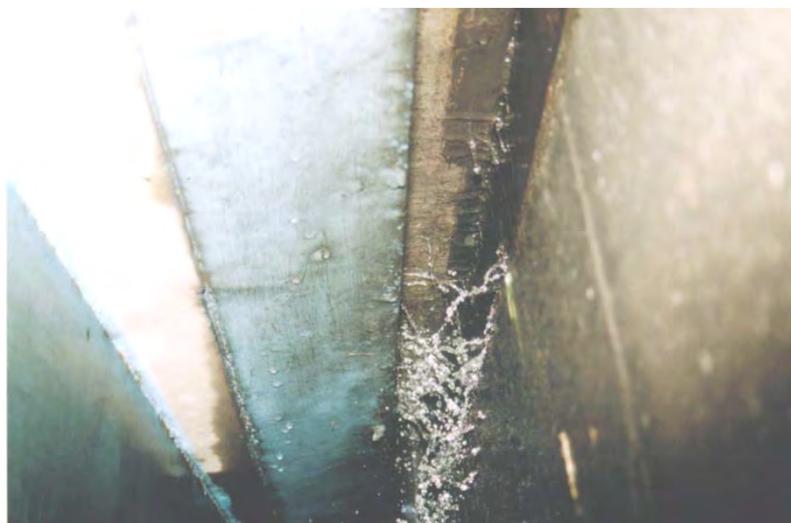
写真番号 19.1.1  
説明  
伸縮装置から漏水が生じた例

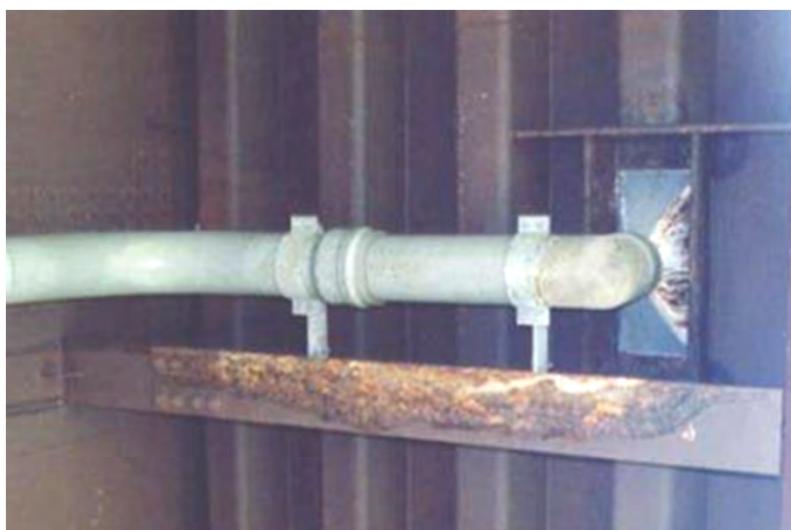
写真番号 19.1.2  
説明  
排水管と床版の間から漏水が生じた例

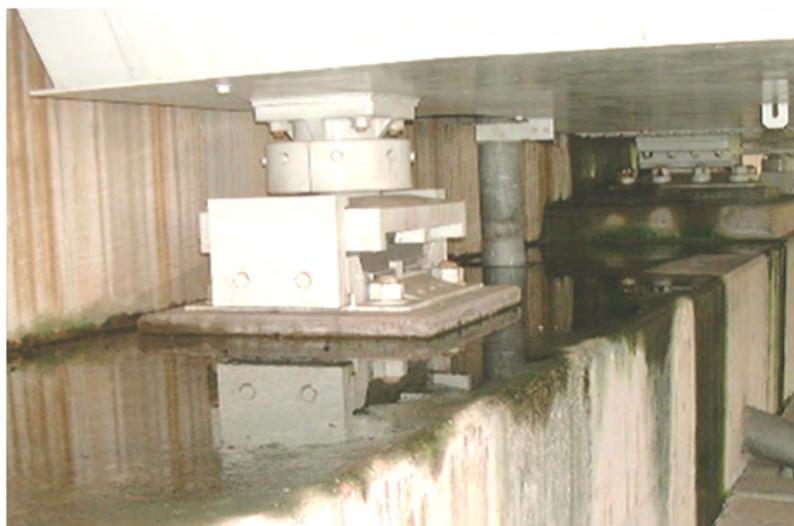
写真番号 19.1.3

橋座に滯水した例

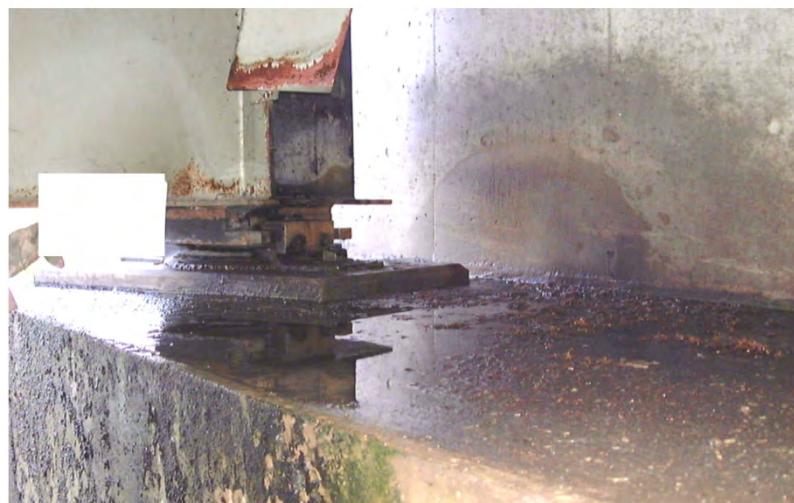
写真番号 19.1.4

橋座に滯水した例

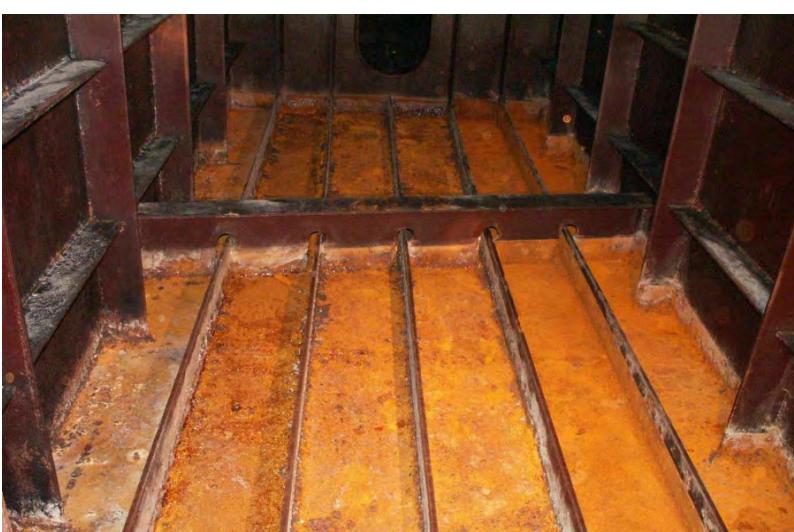
写真番号 19.1.5

箱桁内部に滯水した例

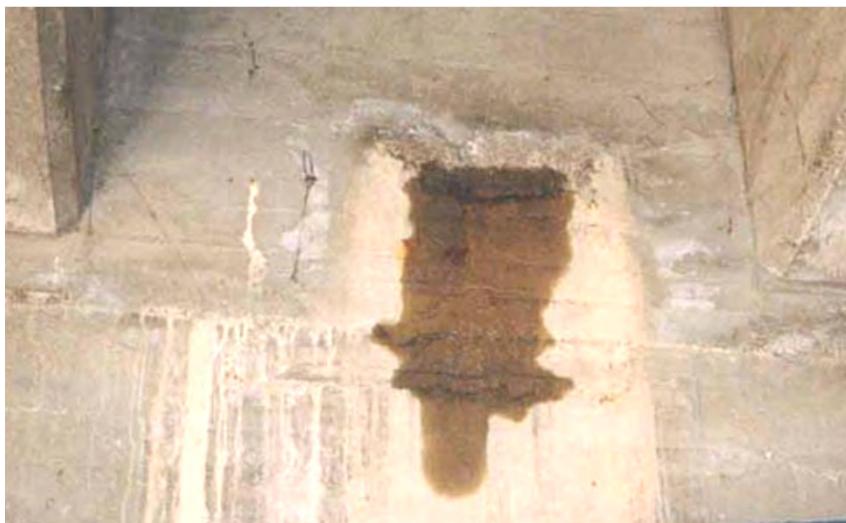
写真番号	19.2.1
説明	
橋台のコンクリート欠損部から漏水している。 「ひびわれ」、「剥離・鉄筋露出」、「漏水・遊離石灰」の3項目で扱う。

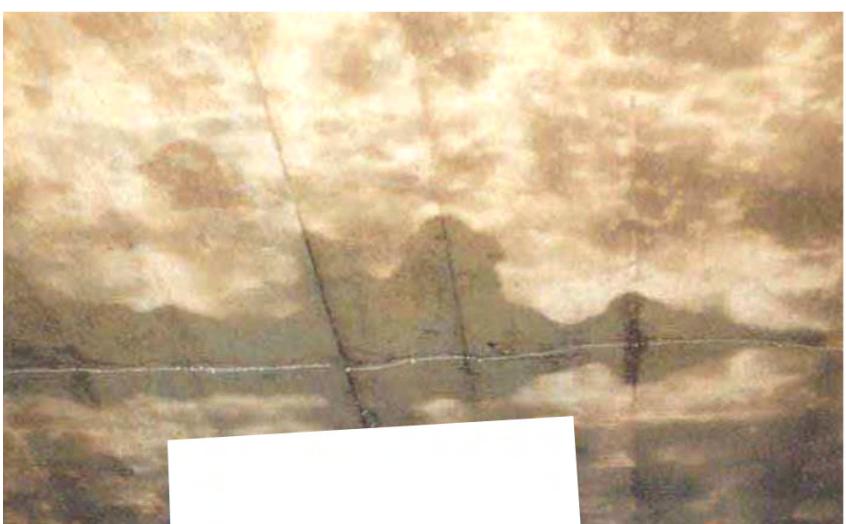
写真番号	19.2.2
説明	
コンクリート床版のひびわれから漏水している。 「床版ひびわれ」と「漏水・遊離石灰」の2項目で扱う。

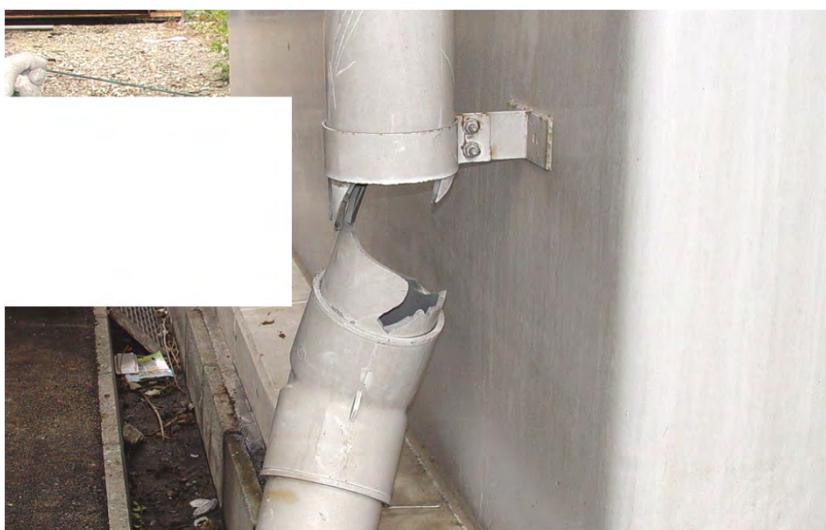
写真番号	19.2.3
説明	
排水管が破損している。 「変形・欠損」としてのみ扱う。

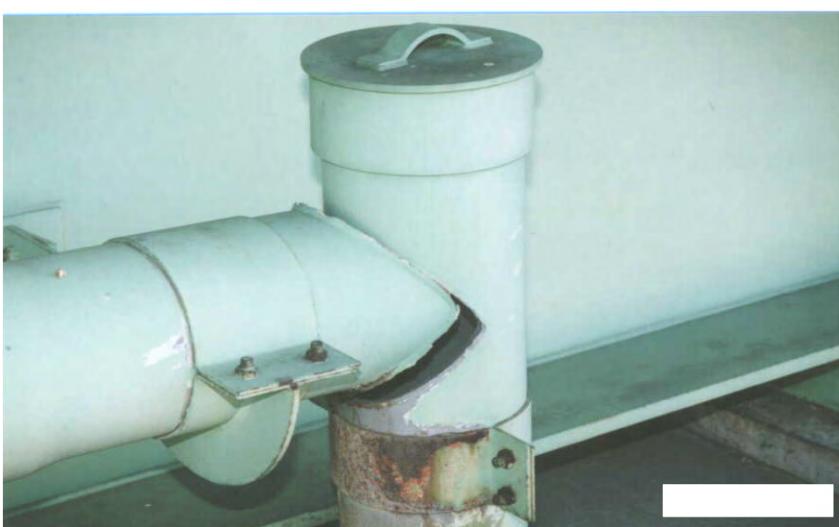
写真番号	19.2.4
説明	
排水管が破損している。 「破断」としてのみ扱う。

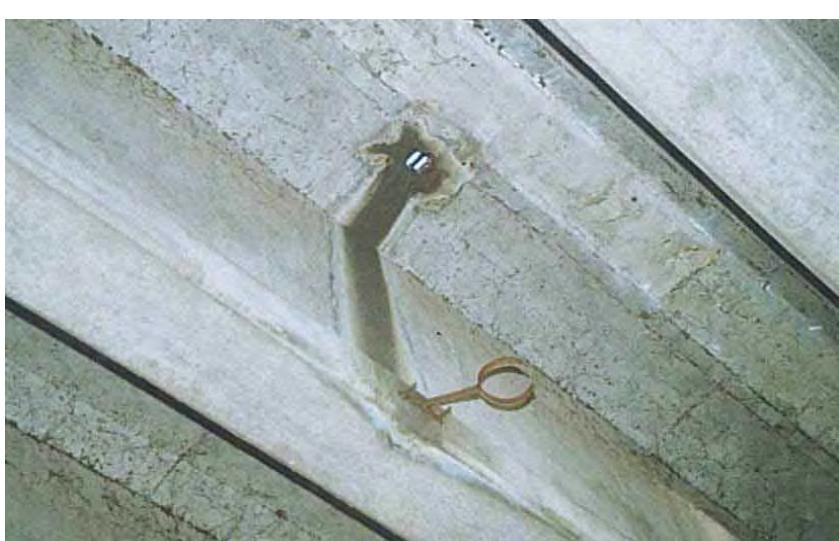
写真番号	19.2.5
説明	
排水管が脱落している。 排水管固定用ボルトの「ゆるみ・脱落」として扱うとともに、 「漏水・滯水」として扱う。

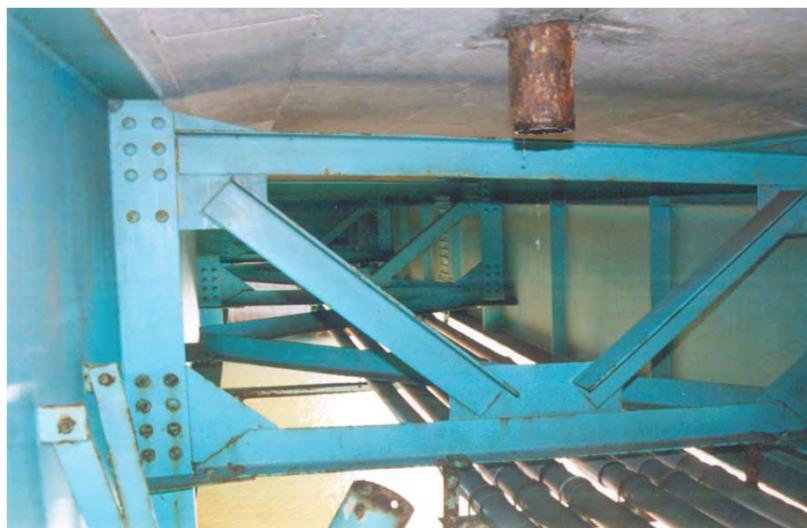
写真番号 19.2.6  
説明 排水管が腐食を伴い脱落している。  
排水管固定用ボルトの「ゆるみ・脱落」と「腐食」の2項目で扱う。

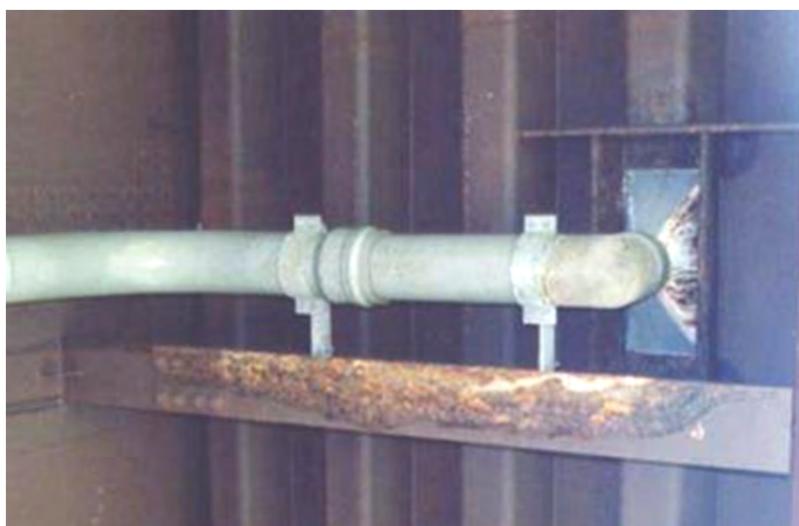
写真番号 19.2.7  
説明 排水栓と床版の間からの漏水により、横リブが腐食している。  
「漏水・滯水」と「腐食」の2項目で扱う。

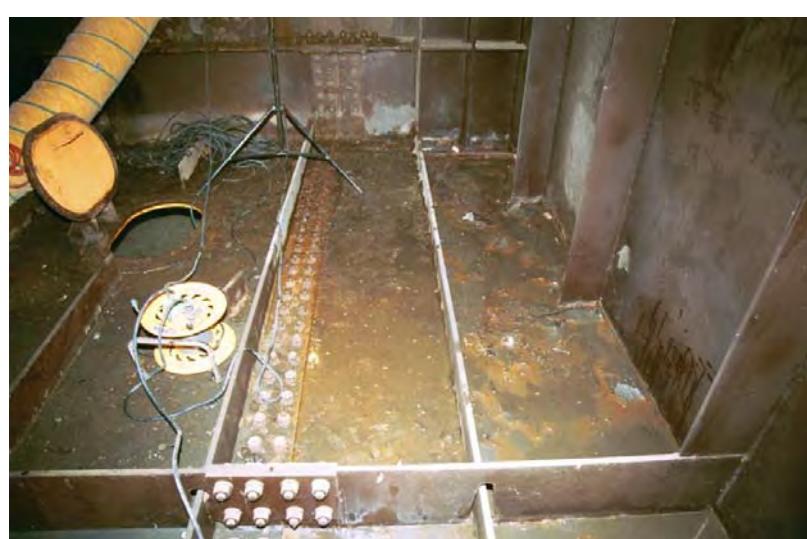
写真番号 19.2.8  
説明 伸縮装置からの漏水が桁端の開口部から浸入し、箱桁内部下法兰ジに滯水と腐食が生じている。  
「漏水・滯水」、「防食機能の劣化」、「腐食」の3項目で扱う。

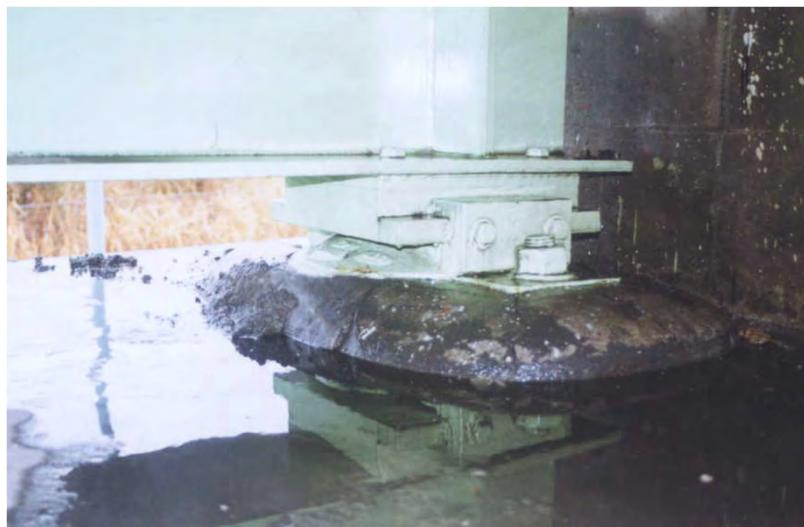
写真番号	19.3.1
部材名	
その他 (A-Aa-C-Ax)	
備考	支承付近に滯水している。

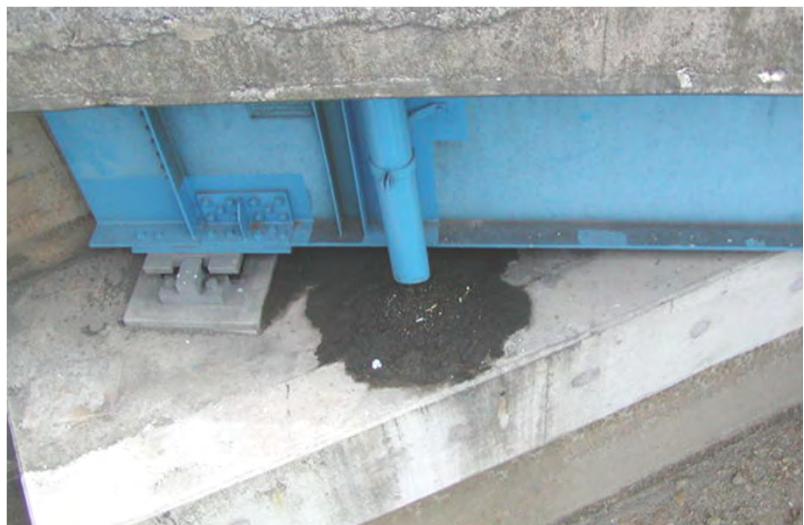
写真番号	19.3.2
部材名	
その他 (A-Aa-C-Ax)	
備考	支承付近に滯水している。

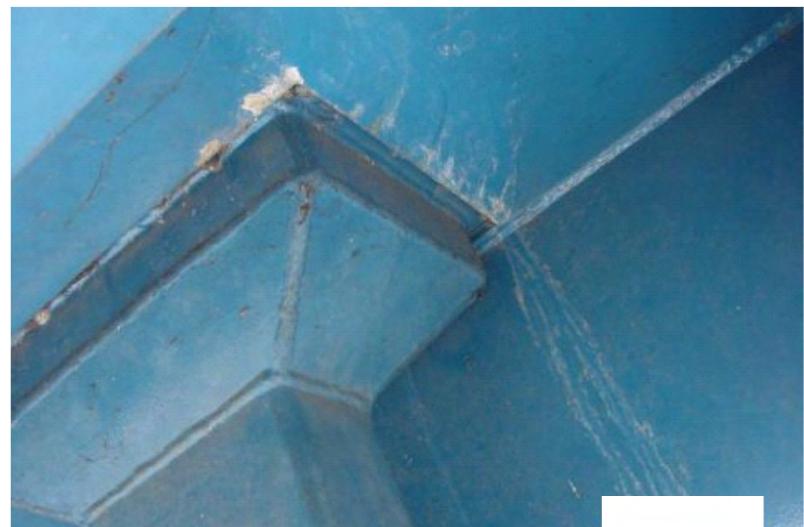
写真番号	19.3.3
部材名	
排水ます (D-D-S-Dr)	
備考	排水溝から漏水している。

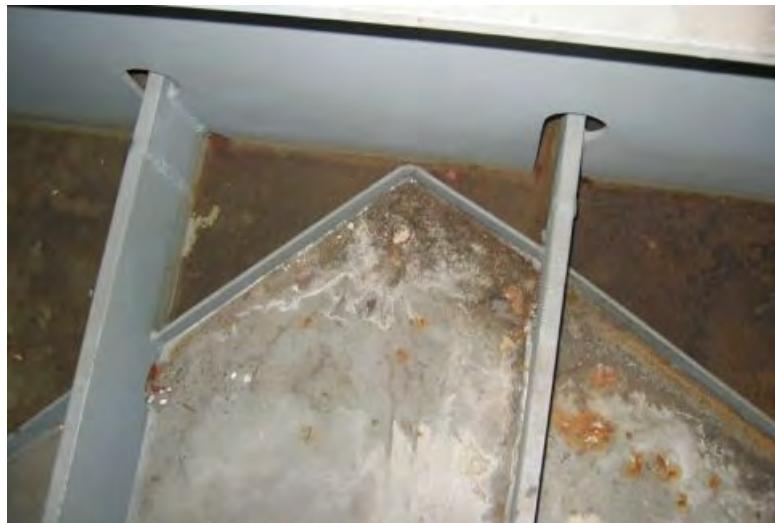
写真番号	19.3.4
部材名	
主桁 (S-Bs-S-Mg)	
備考	箱桁内部に滯水している。

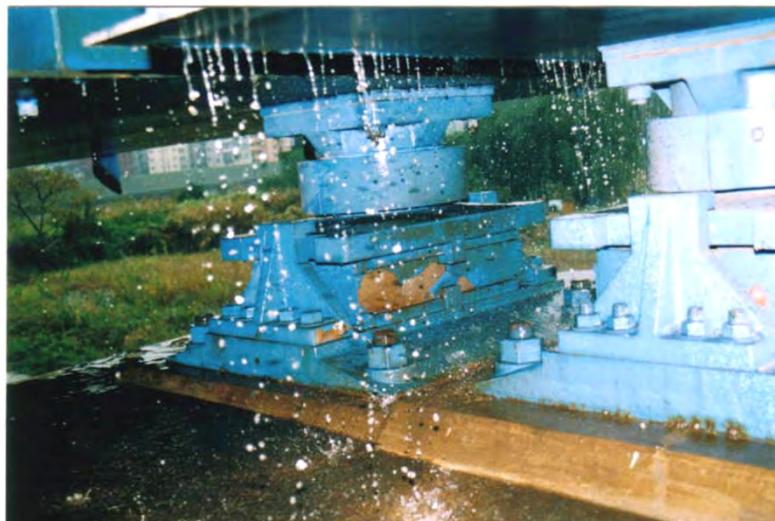
写真番号	19.3.5
部材名	
伸縮装置 (R-E-X-Ej)	
備考	伸縮装置から漏水している。

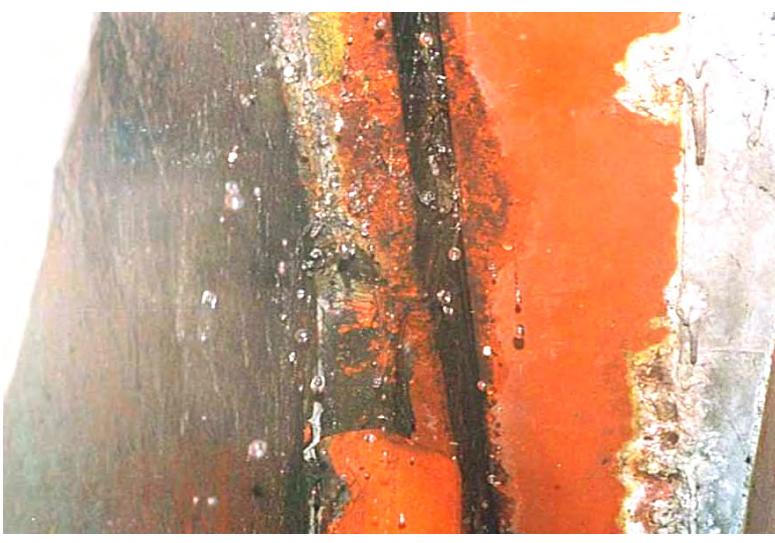
写真番号	19.3.6
部材名	
伸縮装置 (R-E-X-Ej)	
備考	伸縮装置から漏水している。

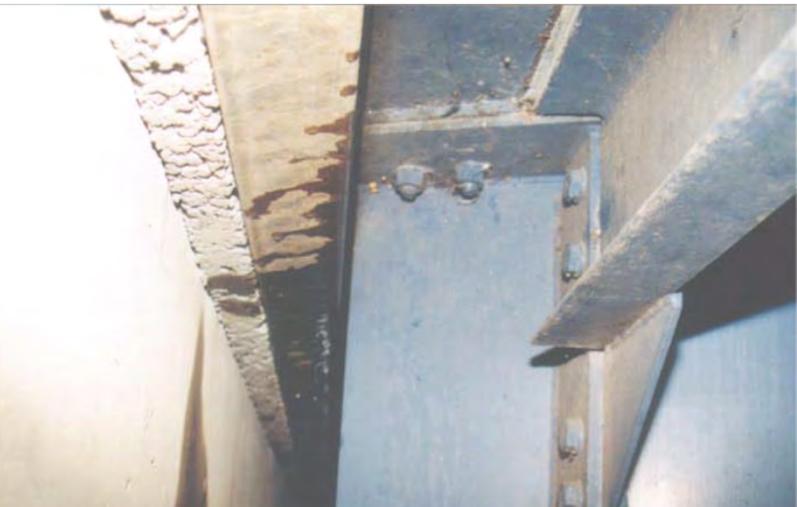
写真番号	19.4.1
部材名	
伸縮装置 (R-E-S-Ej)	
備考	
① 伸縮装置の排水装置 ② 排水装置に漏水が見られる。 ③ 排水装置からの漏水は、大量の雨水が部材に飛散したり、橋台天端上に滯水するなどにより、著しく腐食を促進させることがある。

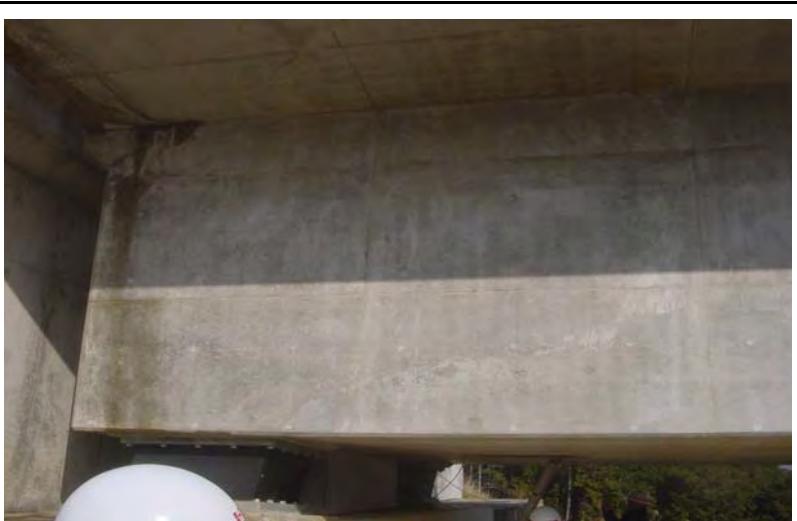
写真番号	19.4.2
部材名	
主桁 (S-Gs-C-Mg)	
備考	
① 主桁桁端部 ② 伸縮装置からの漏水が見られる。 ③ 桁端部への路面排水の飛散や滯留は、定着部など構造上重要な内部鋼材を腐食させる危険性がある。特に、凍結防止材は塩分が含まれており、注意が必要である。

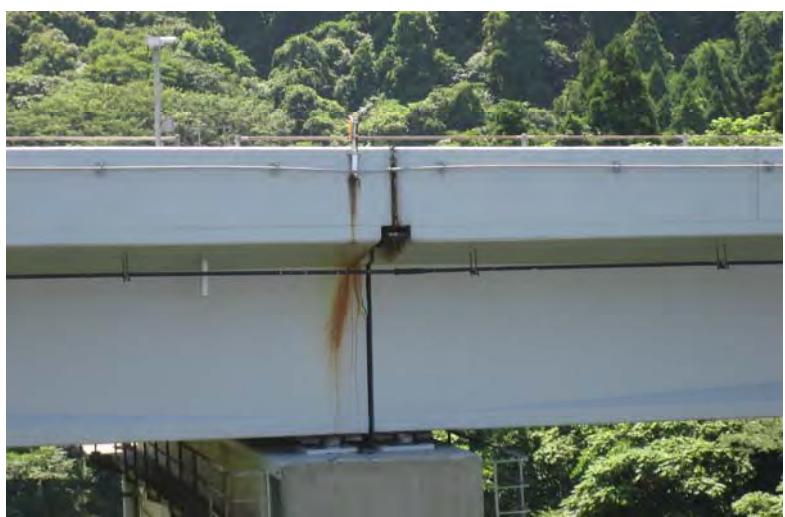
写真番号	19.4.3
部材名	
主桁 (S-Gs-C-Mg)	
備考	
① 主桁 ② 伸縮装置からの漏水が見られる。 ③ 伸縮装置からの漏水は、同じ箇所に集中的に雨水の飛散や滴下を生じさせるため、防食機能の劣化、鋼材の腐食などを局部的に著しく促進させることがある。

備考④	排水型の伸縮装置では、路面排水の不良・不具合で過度に雨水が伸縮装置に集中すると、処理能力を超えて、桁端部で大量に飛散することがある。桁端部での雨水の飛散は、下方の桁や下部工に劣化促進の影響を及ぼすことがある。
-----	--

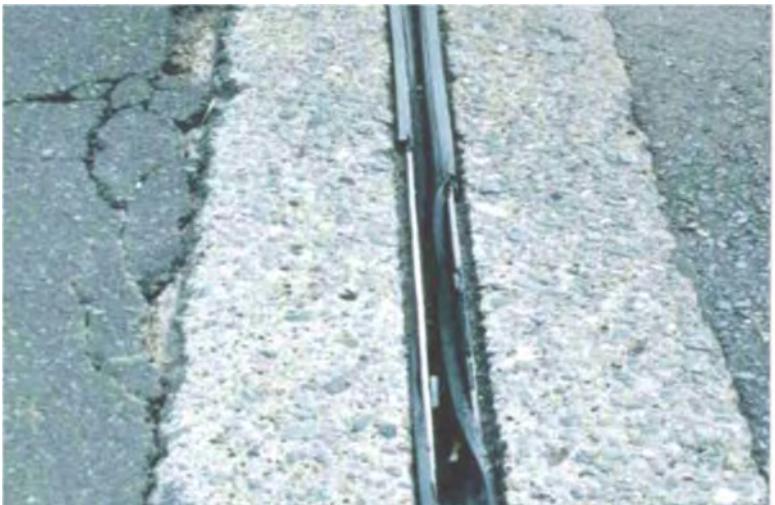
写真番号	19.4.4
部材名	
伸縮装置 (R-E-X-Ej)	
備考	
① 伸縮装置 ② 伸縮装置のシールゴム材に欠損が見られる。 ③ 伸縮装置は苛酷な使用条件下にあり、損傷することが多い。破損によって導排水機構に影響が生じて、漏水が生じることがある。

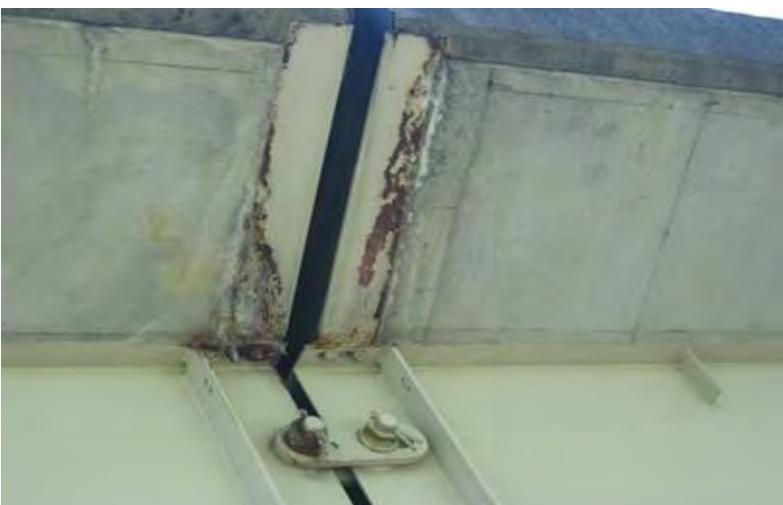
写真番号	19.4.5
部材名	
伸縮装置 (R-E-X-Ej)	
備考	
① 伸縮装置 ② 伸縮装置からの漏水による腐食が見られる。 ③ 伸縮装置と床版の接続部の床版防水が十分でない場合、床版側から水が侵入することがある。

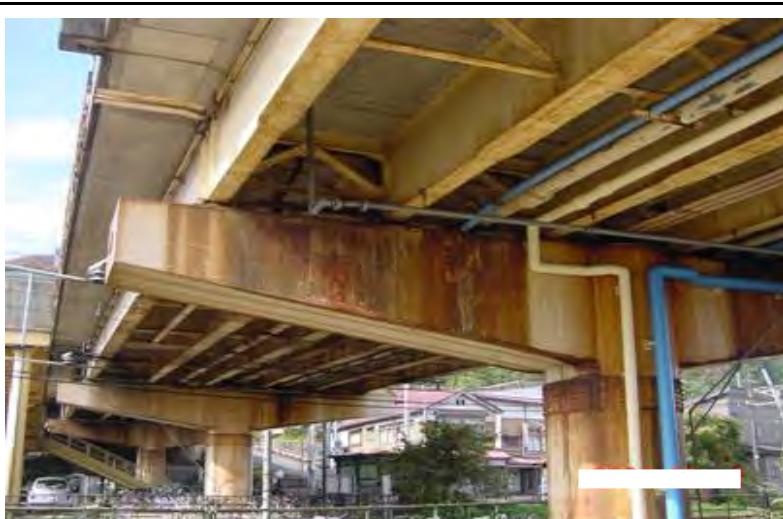
写真番号	19.4.6
部材名	
伸縮装置 (R-E-S-Ej)	
備考	
① 伸縮装置、鋼製橋脚 ② 伸縮装置からの漏水痕及び腐食が鋼製の橋脚の梁に見られる。 ③ 伸縮装置からの漏水が部材表面を伝っていくことで、下部構造の広い範囲に大きな影響を及ぼすことがある。

備考④ 伸縮装置部からの漏水は、設計で想定していない部位に大量の雨水の影響を及ぼすことになり、特定の部位で極端な腐食の進行が生じることがある。路面排水に凍結防止剤の塩分が含まれる場合には、設計上考慮される以上の塩分の影響により、特に深刻な影響を及ぼす危険性がある。

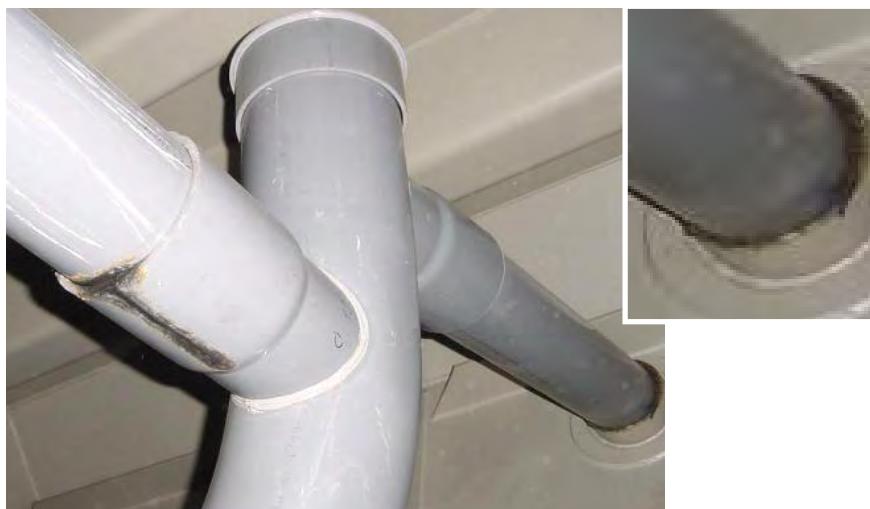
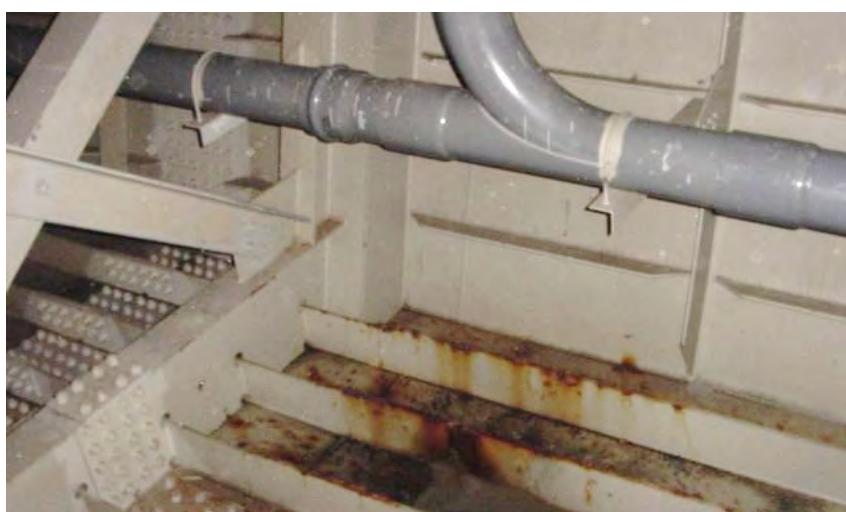
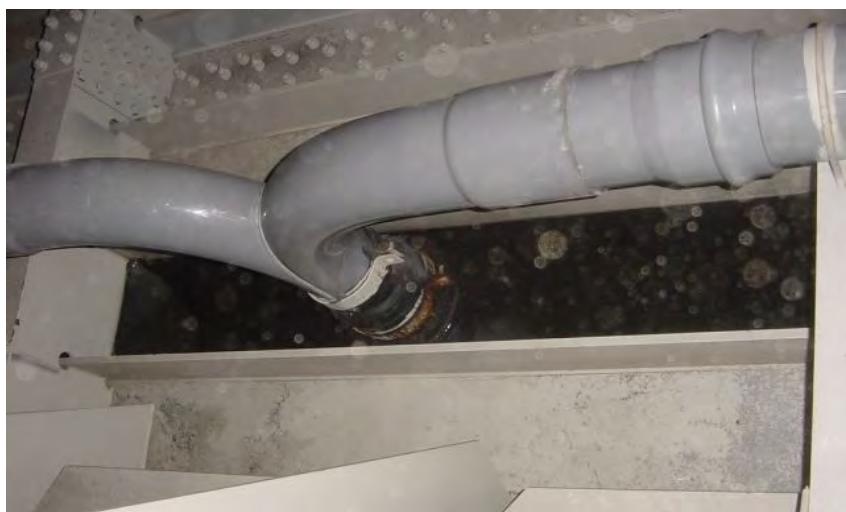
- 写真番号 19.4.7  
 部材名  
 主桁 (S-Bs-S-Mg)  
 備考
- ① 排水管引き込み部と継手
  - ② 箱桁ウェブの排水管を引き込んでいる箇所において、開口部に腐食が見られ、雨水が浸入した形跡がある。また、箱桁内にある排水管の継手部において、漏水が見られる。

- ③ 桁内に導排水管路を引き込んでいる場合。
  - (写真上) 引き込みのための開口部の隙間からの雨水の浸入により、桁内滯水や、開口部の腐食が生じることがある。
  - (写真中) 導排水管路の継手から漏水が生じて、桁内滯水が生じることがある。
  - (写真下) 桁内で大量の漏水が生じた場合、漏水箇所によっては、特定の場所に大量の滯水が生じることがある。

箱桁や鋼製橋脚の内部に排水管が設置されている場合、管路の損傷、継手部の不具合によって大量の漏水が生じることがある。また、管路の桁内への引き込み部や桁外への引き出し部の開口では、隙間からの雨水の吹き込みや管路の伝い水による漏水が生じやすい。また、隙間によっては鳥獣が侵入する。

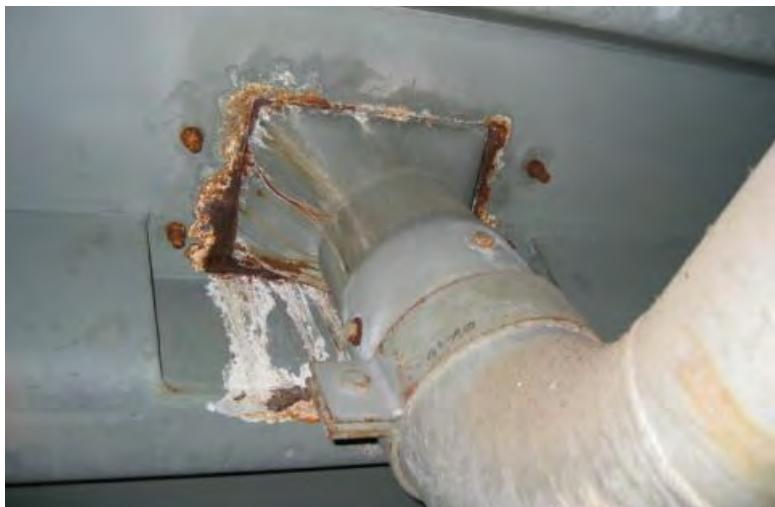
- 写真番号 19.4.8  
 部材名  
 排水ます  
 (D-D-S-Dr)  
 備考
- ① 鋼床版の排水枠
  - ② 箱桁内部の排水枠からの漏水により、箱桁内部に滯水と鋼材の腐食が見られる。
  - ③ 排水枠から直接管路が桁内に配置されている場合。  
 ■(写真上)  
 排水枠の取付け構造や溶接品質によっては、早期に劣化し、大量の漏水が桁内に生じることがある。  
 ■(写真下)  
 桁内に漏水対策として導水板や通水のためのスカラップが設けられていても、次の要因で適切に機能できないことがある。
    - ・漏水発生箇所の想定と実際の相違
    - ・継手部の段差や不陸・凹凸
    - ・排水勾配の不足や不適切

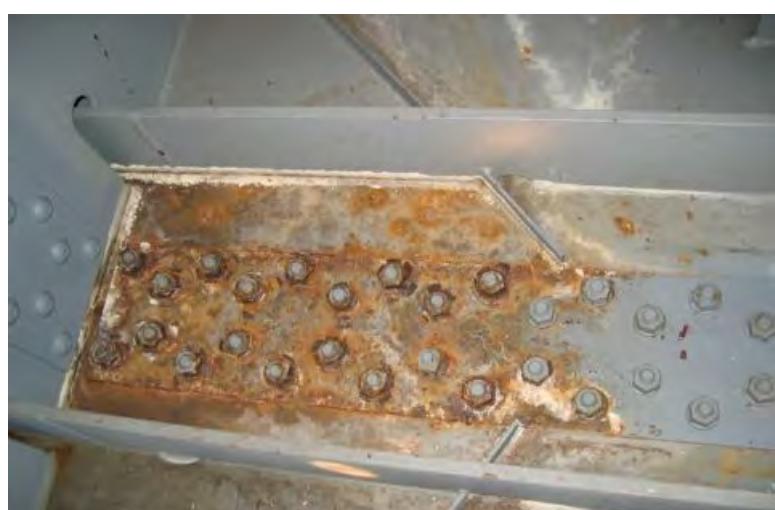
- 写真番号 19.4.9  
 部材名  
 主桁  
 (S-Bs-S-Mg)  
 備考
- ① 箱桁外部
  - ② 連結板端部が腐食している。
  - ③ 雨水が直接かかることのない桁下フランジの一部などで腐食や漏水が見られることで、内部の滯水を疑えることがある。

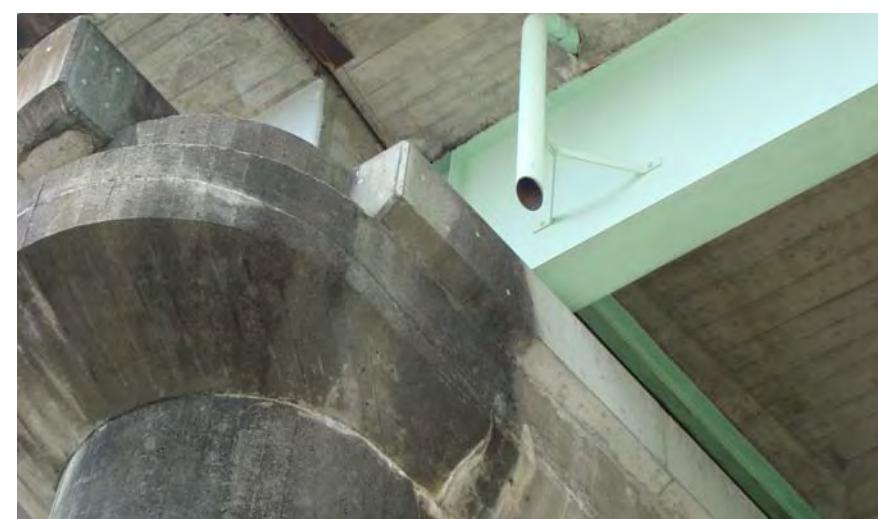
写真番号	19.4.10
部材名	
排水管 (D-D-S-Dp)	
備考	<p>① 排水管, 橋脚</p> <p>② 排水位置が橋座面に位置しており、下部工に変色と漏水、遊離石灰の析出が見られる。</p> <p>③ 橋脚天端に大量に雨水が供給されることで、天端のひびわれなどから橋脚内部に雨水が浸透している可能性がある。</p>

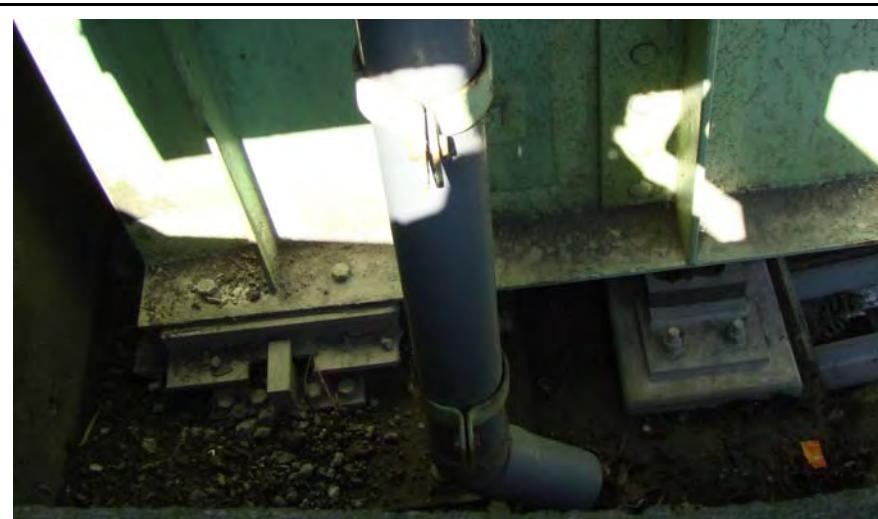
写真番号	19.4.11
部材名	
排水管 (D-D-S-Dp)	
備考	<p>① 排水管</p> <p>② 排水位置が橋座面に位置している。</p> <p>③ 排水の流末を橋座面上に位置させると、排水によって橋台上に滯水し、部材の腐食や橋台の劣化を促進することがある。</p>

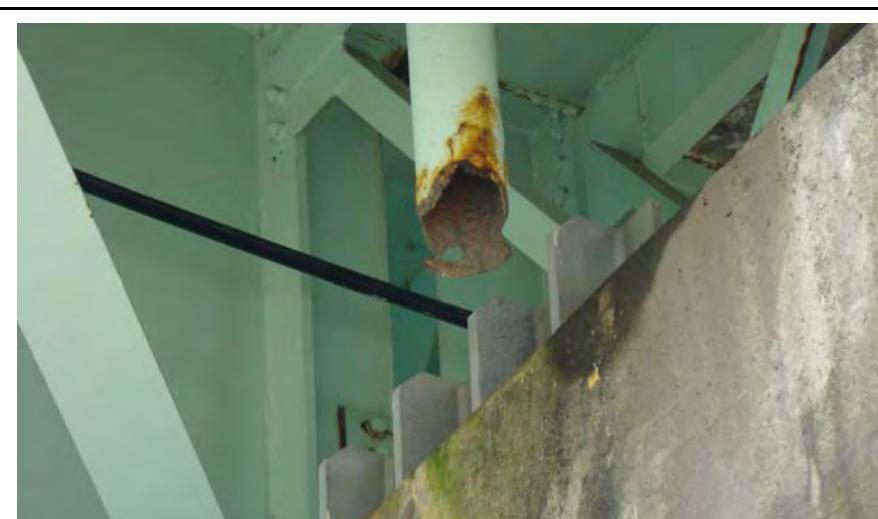
写真番号	19.4.12
部材名	
排水管 (D-D-S-Dp)	
備考	<p>① 排水管</p> <p>② 排水管が腐食している。</p> <p>③ 腐食により排水管が短くなり、下部工に排水が飛散している。支承部や桁端部材の腐食が促進されるおそれがある。</p>

排水管の長さや位置が不適切となると、下部工など周辺部材に排水が飛散し、腐食や劣化が促進される原因となるおそれがある。

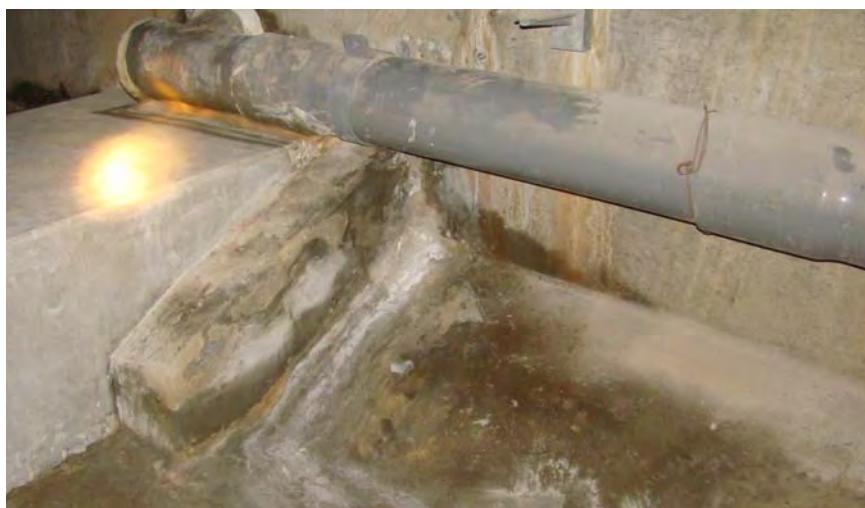
写真番号	19.4.13
部材名	
主桁	(S-Bs-C-Mg)
備考	① 箱桁内部 ② 箱桁内部に多量の滯水跡が見られる。 ③ 排水管の損傷による滯水により、箱桁内部で損傷が進行することがある。

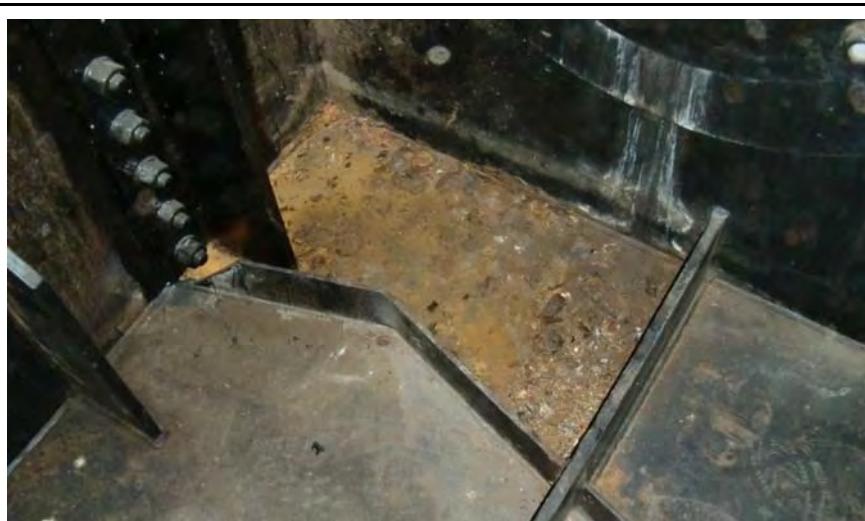
写真番号	19.4.14
部材名	
主桁	(S-Bs-S-Mg)
備考	① 主桁 ② 桁内部で腐食が生じている。 ③ 桁内に、漏水等に対する導排水経路が設定されている場合があるものの、想定外の浸入水に対しては機能せず、不測の滯水が生じて顕著な腐食が生じることがある。

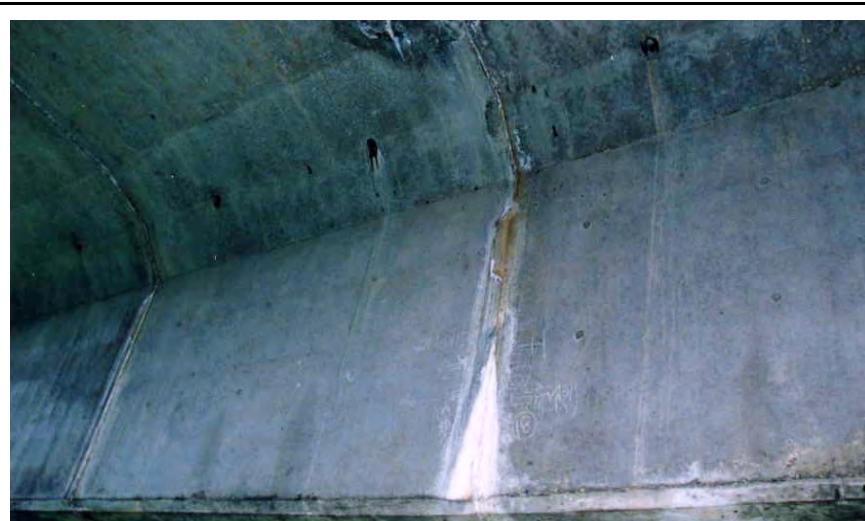
写真番号	19.4.15
部材名	
主桁	(S-Bs-C-Mg)
備考	① 主桁 ② プレキャスト箱桁のセグメントの継目部に漏水が見られる。 ③ 継目部やひびわれ部の漏水から、箱桁内部における滯水が伺えることがある。

箱桁内部に管路を設定する場合に、万一の滯水に備えた配慮が行われている例があるものの、適切に機能できていない事例が多く、予期しない場所への滯水で深刻な事態に至ることがある。

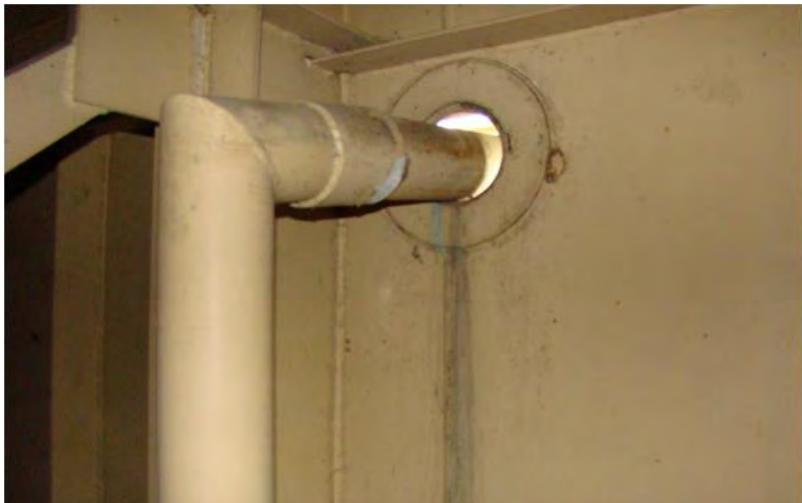
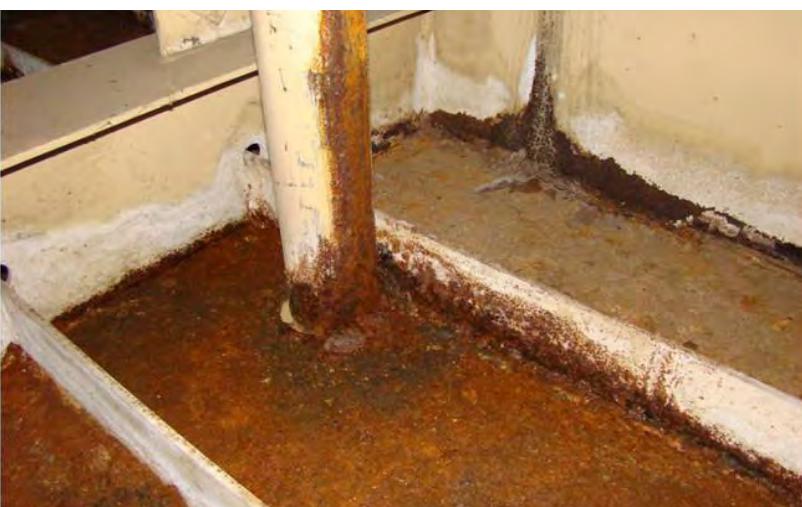
写真番号 19.4.16

- ① 排水管引き込み部、箱桁内下フランジ
- ② 箱桁ウェブの排水管を引き込んでいる箇所の開口部から雨水が浸入し、箱桁下フランジに滯水と腐食が見られる。

- ③ 桁内に排水管路を引き込んだ構造では、

■ (写真上)  
引き込み口の開口から、管路の伝い水や桁側面の伝い水が浸入することがある。

■ (写真下)  
鋼製管路では、管路自身が腐食により断面欠損し、大量の雨水が桁内に滯水することがある。

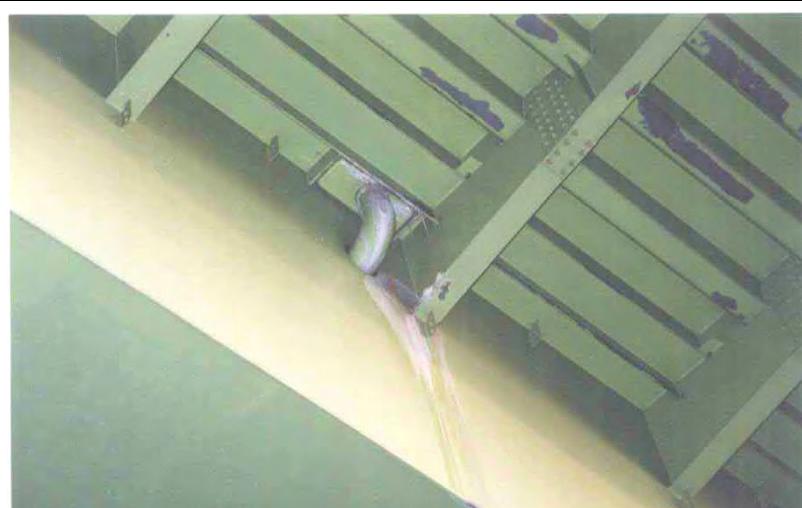
写真番号 19.4.17

- ① 鋼床版の排水枠
- ② 排水枠からの漏水と、横リブの腐食が見られる。
- ③ 排水枠からの漏水は、特定の部位に高頻度で影響を及ぼすため、局部腐食が顕著に進行することがある。

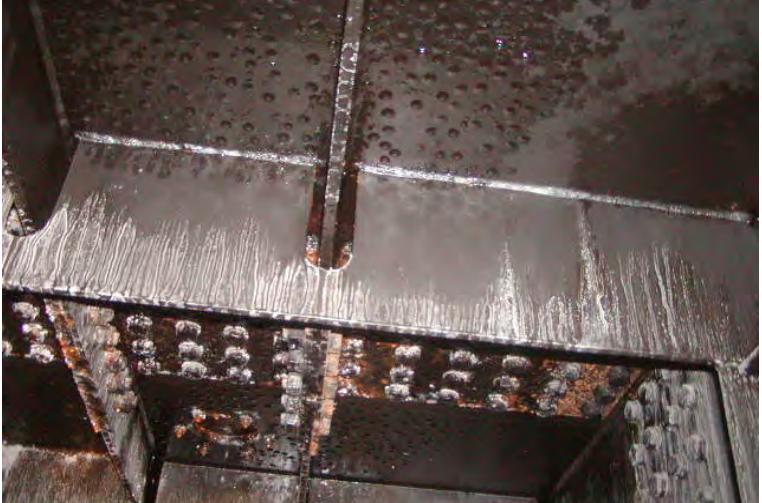
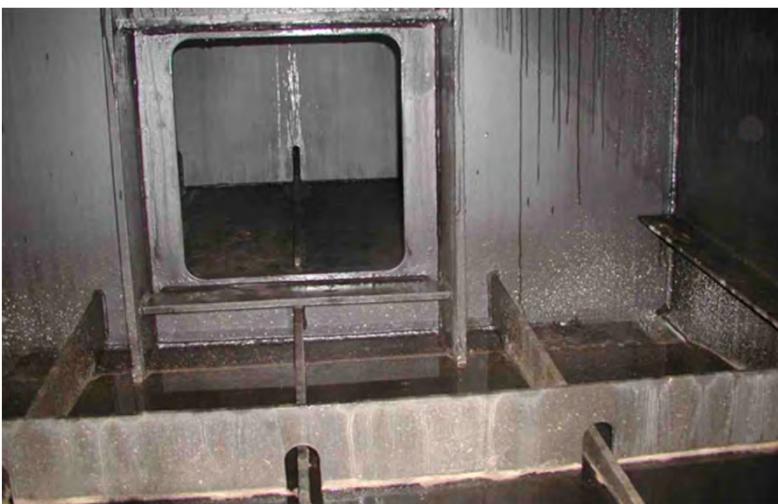
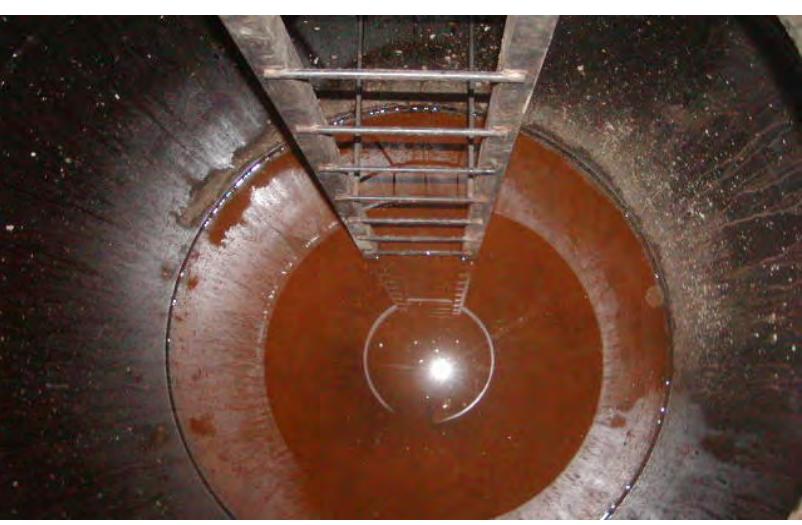
<table><tr><td>写真番号</td><td>19.4.18</td></tr></table>

<p>① 鋼製橋脚内側 ・梁部の継手部 ・梁部の下フランジ ・柱部の基部</p> <p>② 鋼製橋脚内部に雨水が入り、梁部の継手部、下フランジ、柱部の基部に滯水や腐食が見られる。</p> <p>③ 橋脚内部では、継手部などからの浸入水により大量の滯水が生じることがある。</p> <p>鋼製橋脚は、隅角部に疲労損傷が発生している例があり、内部の滯水によって腐食すると、調査や点検が困難となるだけでなく、腐食による断面欠損や亀裂の発生が危惧される。</p> <p>橋脚内の結露水や不測の滯水に対して排水孔が設けられている場合、それらが適切に機能できる状態であることが重要である。</p>	写真番号	19.4.18	部材名		橋脚 (P-Rp-S-Pb,Pw)		備考	
写真番号	19.4.18								
部材名									
橋脚 (P-Rp-S-Pb,Pw)									
備考

備考④	鋼部材のボルト継手部の母材同士の隙間から、雨水が浸入することがある。 橋脚のような閉塞空間に滯水や漏水が生じると、結露を繰り返すなど厳しい腐食環境となり、防食機能の劣化や鋼材の腐食が進むことがある。

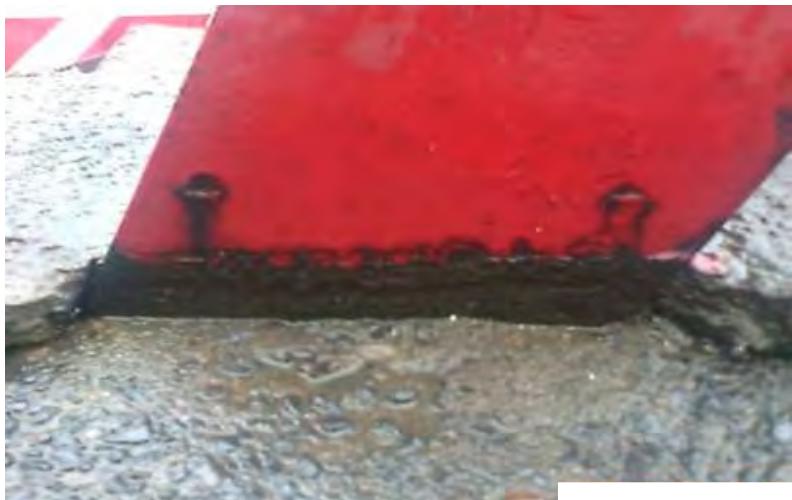
写真番号	19.4.19
部材名	
コンクリート埋込部(斜材) (S-Ts-S-Em)	
備考	<p>① 斜材の床版コンクリート埋込部</p> <p>② 床版上面で滯水している。</p> <p>③ 路面上に突出した部材は、縦横断勾配や路面排水経路との関係で、水をせき止めて滯水が生じることがある。</p>

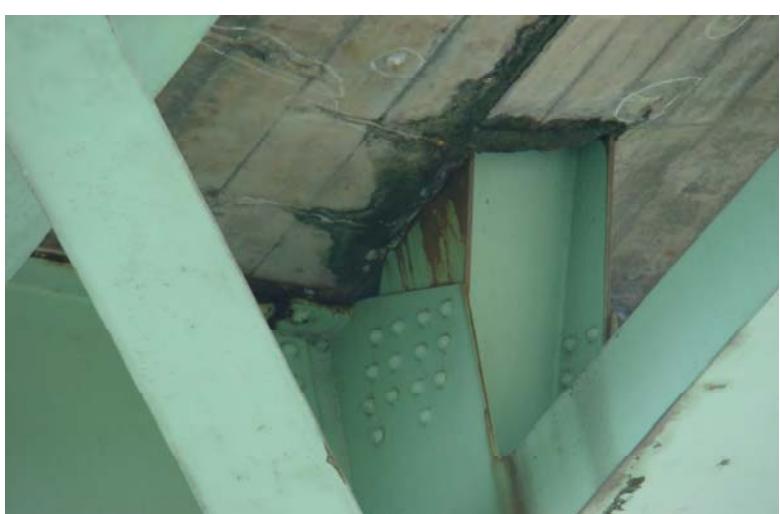
写真番号	19.4.20
部材名	
コンクリート埋込部(斜材) (S-Ts-S-Em)	
備考	<p>① 斜材の床版コンクリート埋込部</p> <p>② 床版上面で滯水している。</p> <p>③ 部材の路面への突出部で滯水が生じると、その部材と路面の境界部から雨水が床版内部に浸透していくことがある。</p>

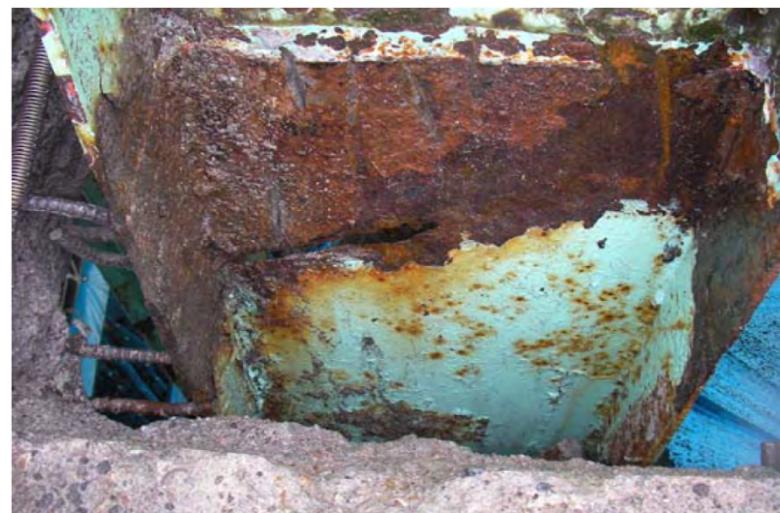
写真番号	19.4.21
部材名	
コンクリート埋込部(斜材) (S-Ts-S-Em)	
備考	<p>① 斜材の床版コンクリート埋込部(床版はつり後)</p> <p>② 床版のコンクリート内部の鋼材に著しい腐食が見られる。</p> <p>③ 埋込部材では、外観目視では検知できない部材内部で、著しい腐食や破断が生じることがある。</p>

備考④ 路面上に突出した部材や段差のある箇所では、縦横断勾配や路面排水経路との関係によっては、水をせき止めて滯水が生じることがある。雨水の滞留は、コンクリート床版に鋼材を埋め込んだ場合を代表例とする構造的な境界部又はひびわれなどから、雨水を部材内部に浸透させて、内部で腐食や劣化が促進されることがある。

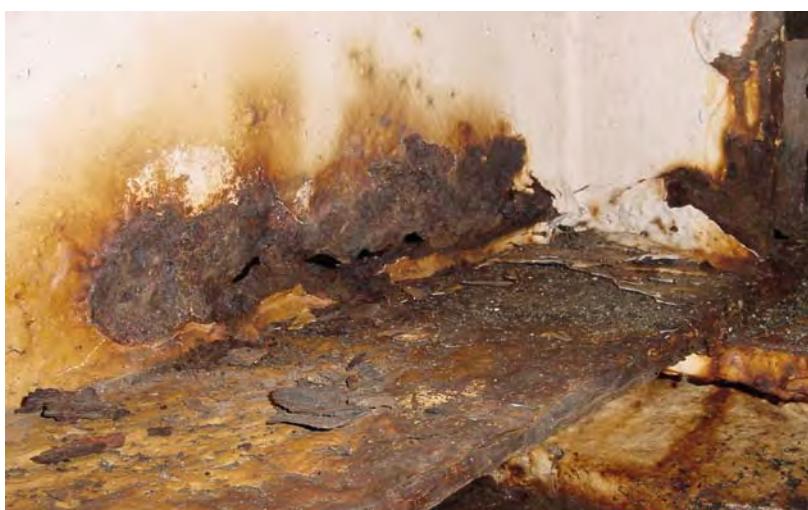
写真番号	19.4.22
部材名	
主桁	(S-Gs-S-Mg)
備考	① 鋼桁の端部 ② 塗装された鋼桁の端部が、伸縮装置からの漏水により、著しく腐食している。 ③ 桁端部の腐食により、亀裂や局部変形を生じることがある。

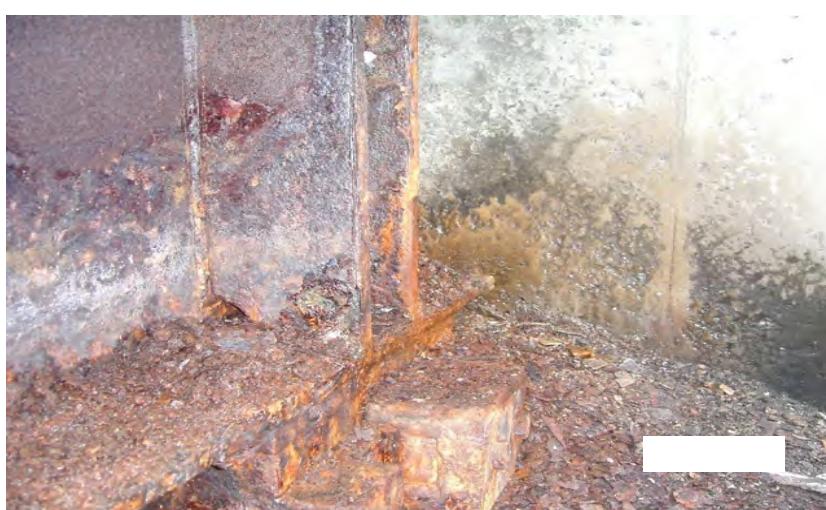
写真番号	19.4.23
部材名	
主桁	(S-Gs-S-Mg)
備考	① 鋼桁の端部 ② 裸仕様の耐候性鋼の桁端部が、伸縮装置からの漏水により、著しく腐食している。 ③ 漏水により、部分的に耐候性鋼材に適さない環境となることがある。

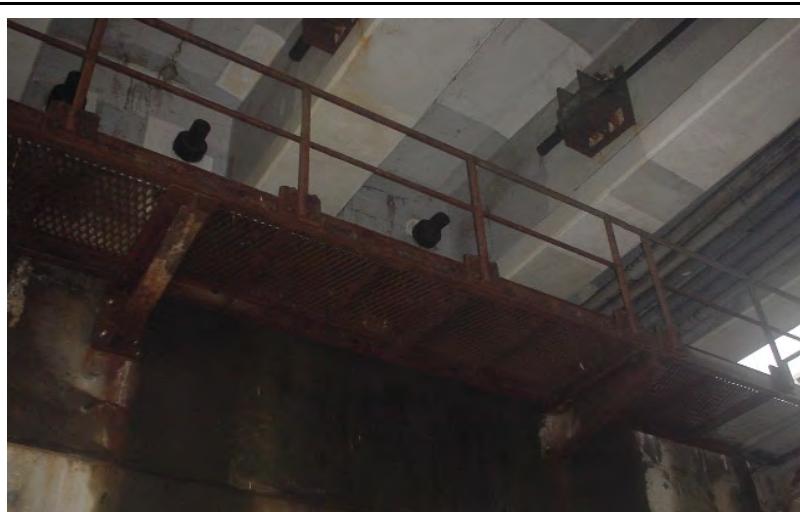
写真番号	19.4.24
部材名	
点検施設	(I-I-S-1p)
備考	① 下部構造検査路 ② 溶融亜鉛めつき仕様の検査路が、伸縮装置からの漏水により、著しく腐食している。 ③ 検査路の使用時には、事前に安全を確認することが望まれる。
