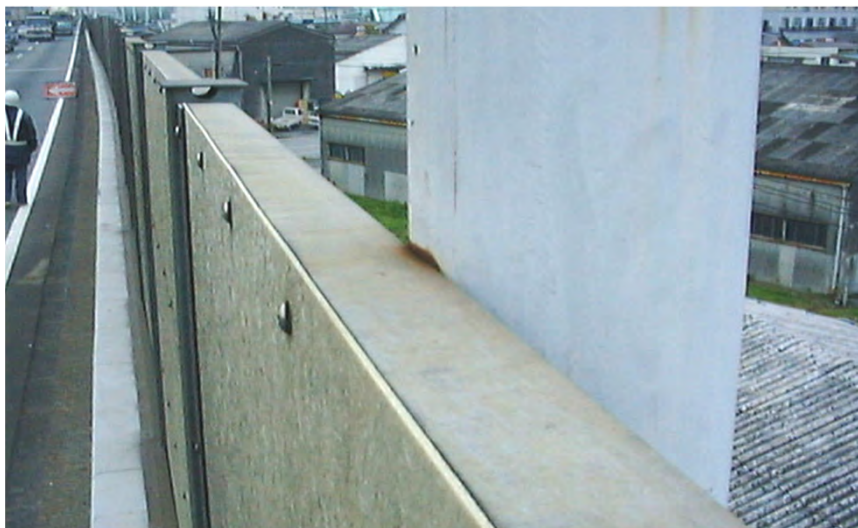
写真番号 20.1.1

遮音壁と照明柱が干渉して異常な音が生じた例

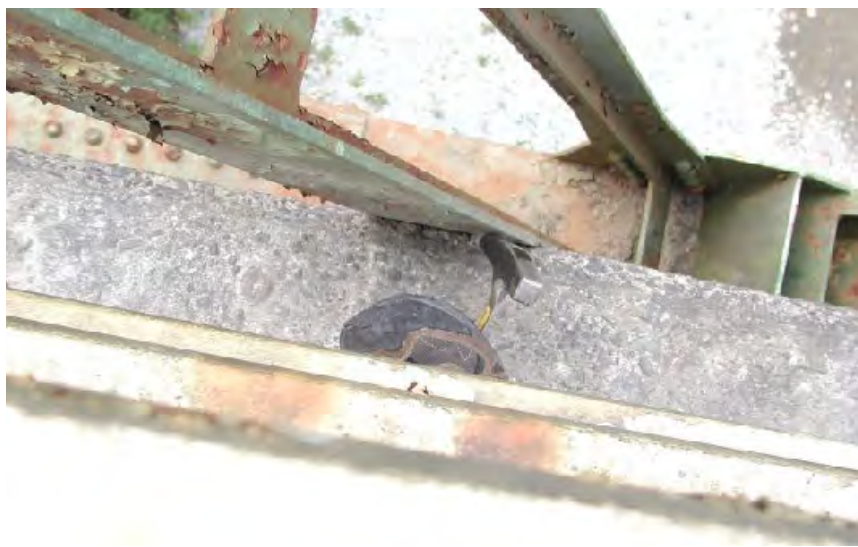
写真番号 20.1.2

トラスの斜材とRC床版が干渉して異常な音が生じた例

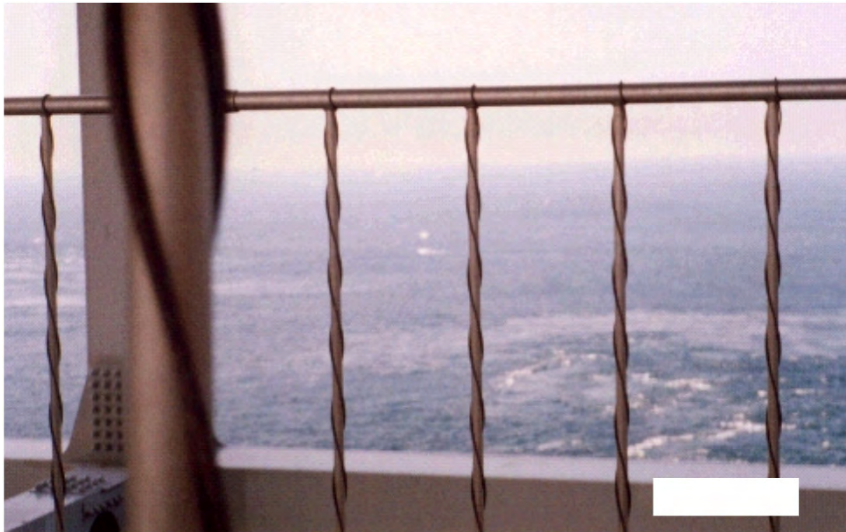
写真番号 20.1.3

振動防止対策されている防護柵の例

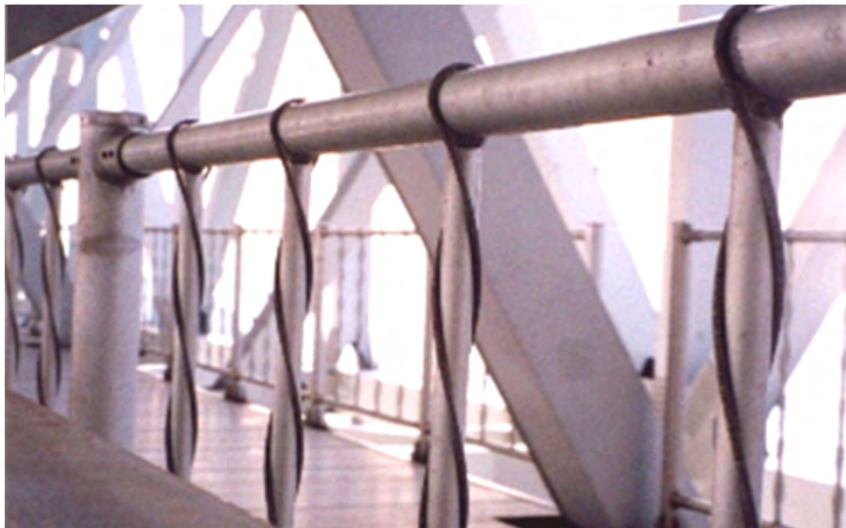
写真番号 20.1.4

振動防止対策されている防護柵の例

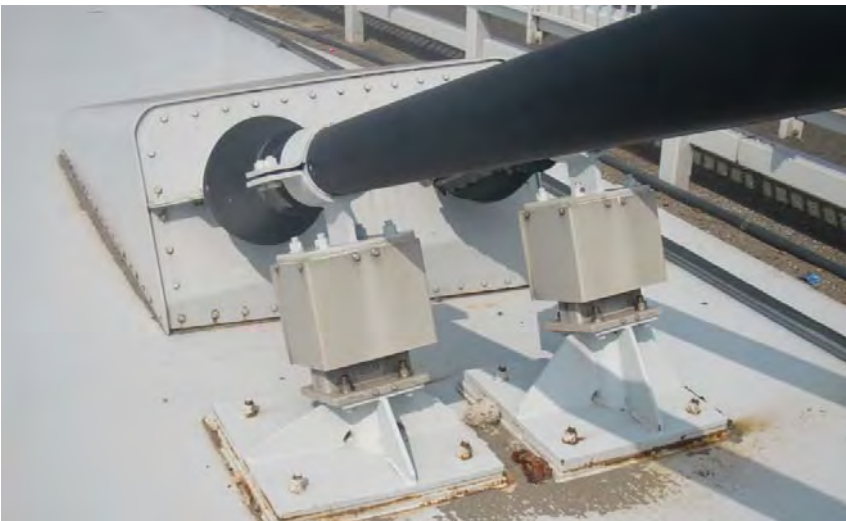
写真番号 20.1.5

斜張橋の斜ケーブルの振動防止対策として、ダンパーが取り付けられている例

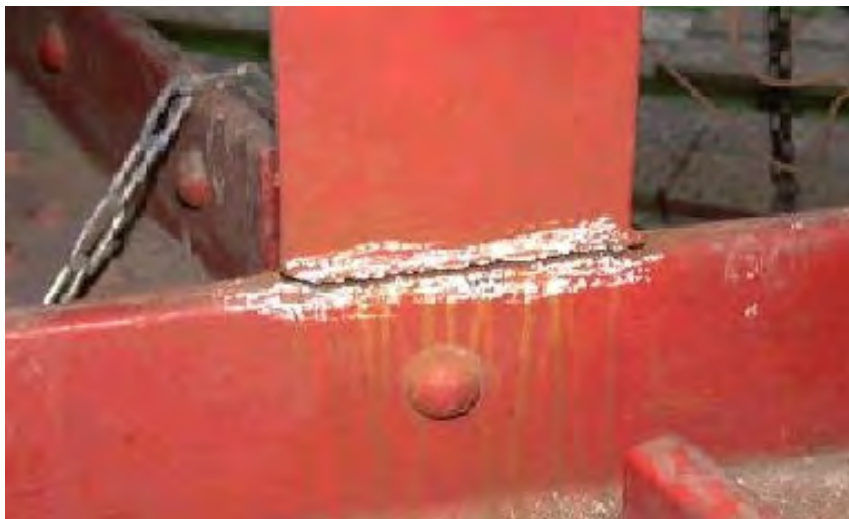
写真番号	20.2.1
説明	
横構と吊材との溶接部の破断により、異常な音が発生した。	
「異常な音・振動」、「破断」の2項目で扱う。

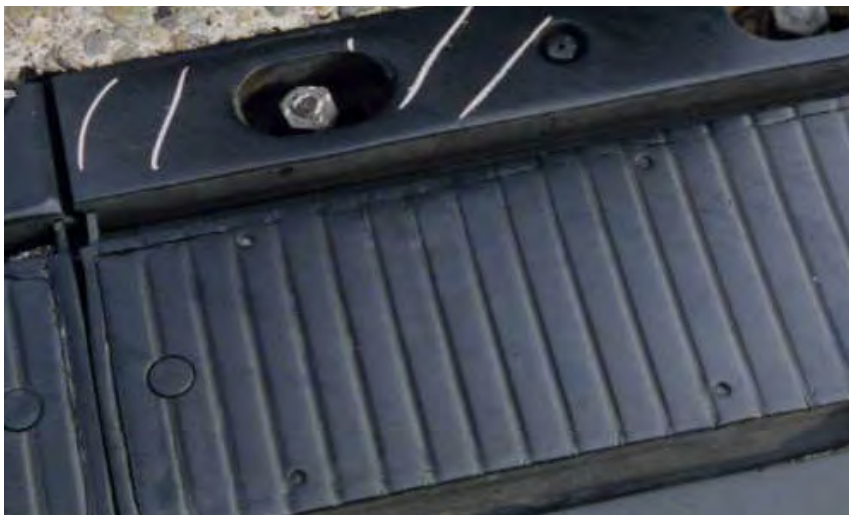
写真番号	20.2.2
説明	
伸縮装置のボルトのゆるみにより、異常な音が発生した。	
「異常な音・振動」と「ゆるみ・脱落」の2項目で扱う。

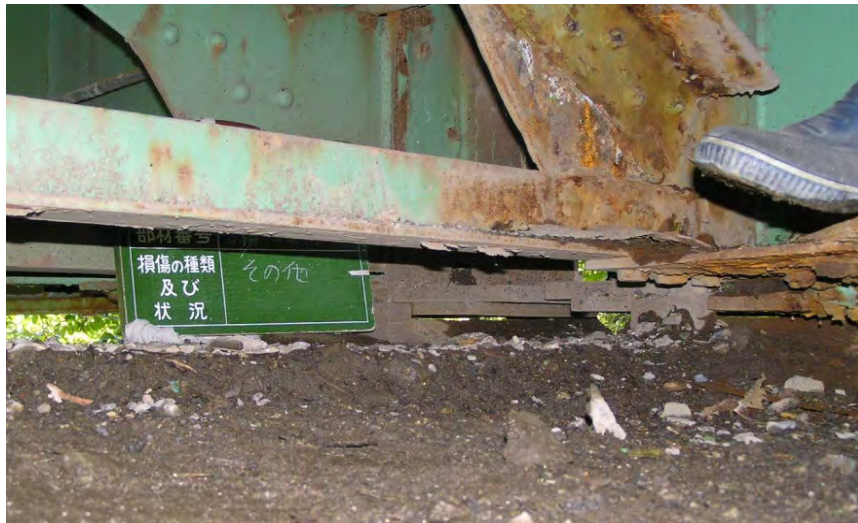
写真番号 20.2.3

説明
 損傷した支承付近から異常な音が発生した。
 「異常な音・振動」, 「腐食」, 「沈下・移動・傾斜」の3項目で扱う。

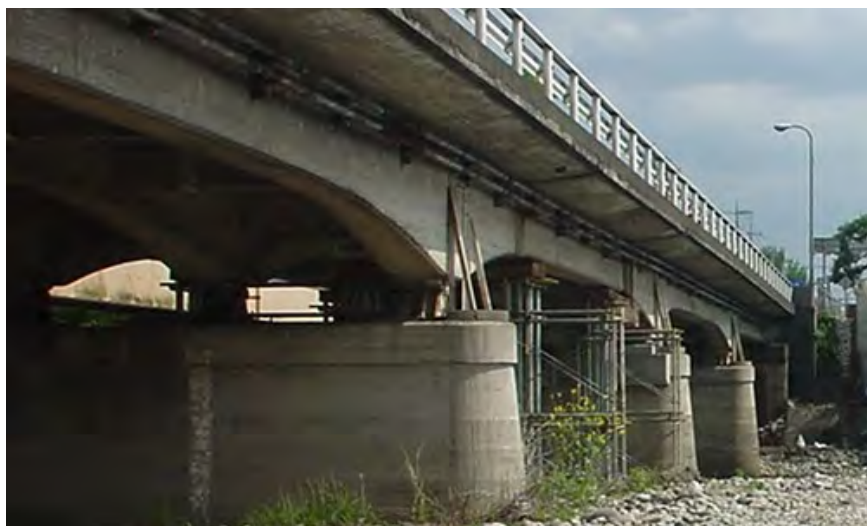
写真番号 20.2.4

説明
 RC-Tゲルバー橋の支点部の損傷により, 異常な振動が発生した。
 (写真は, 応急処置のベント設置後)
 「異常な音・振動」, 「沈下・移動・傾斜」, 「ひびわれ」の3項目で扱う。

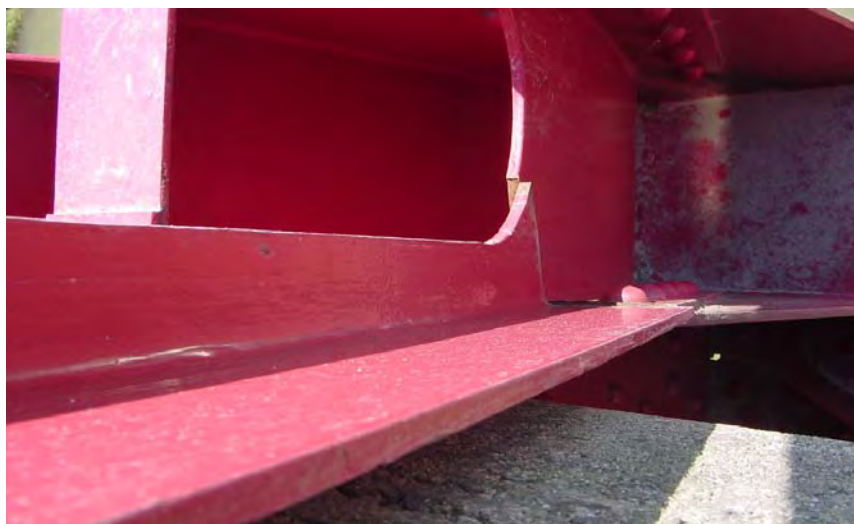
写真番号 20.2.5

説明
 トラス橋の斜材の一部が破断していた。
 「破断」で扱う。
 (原因究明の結果, 風による振動が有力な原因と推定された。ただし, 点検時に具体的に振動が観測されていなければ, 「異常な音・振動」とは評価できない。)

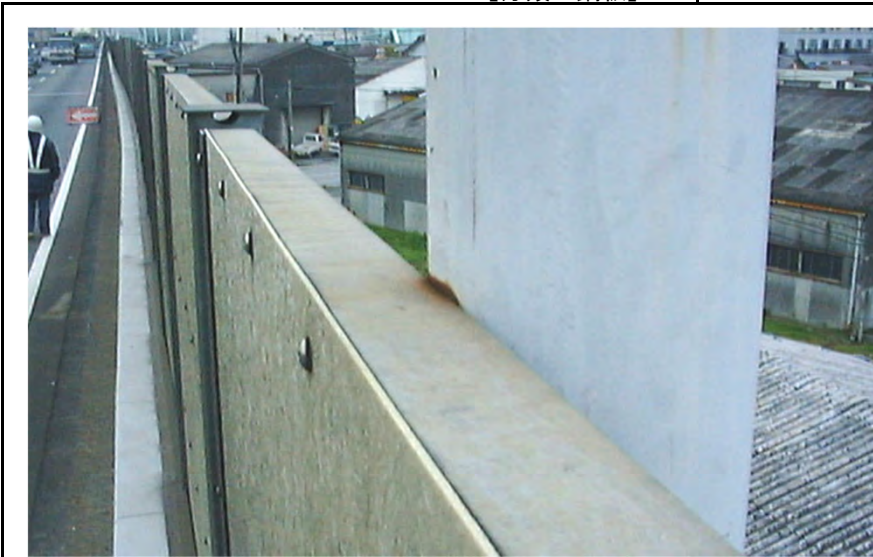
写真番号	20.3.1
部材名	遮音施設 (R-S-S-Si)
備考	遮音壁と照明柱が干渉して異常な音が発生した。

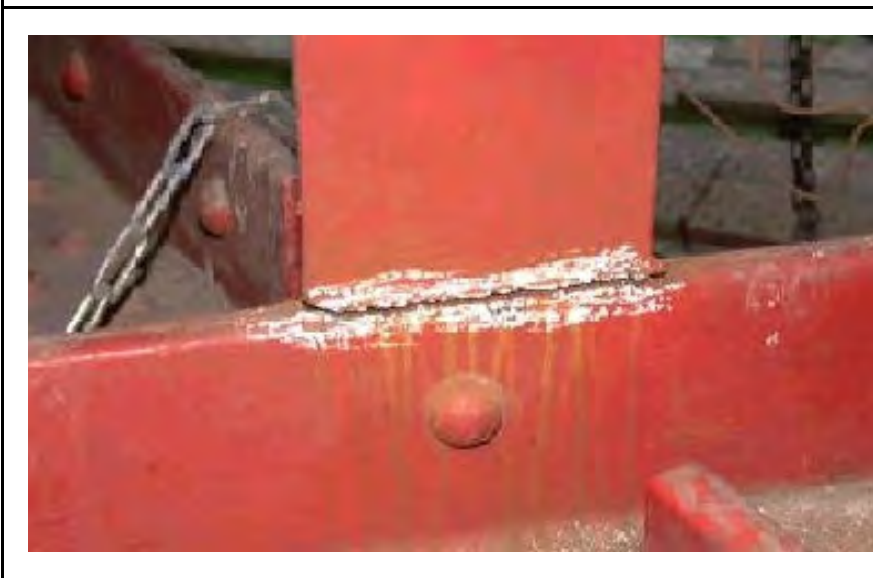
写真番号	20.3.2
部材名	横構 (S-Gs-S-LI)
備考	横構と吊り材との溶接部が破断し、異常な音が発生した。

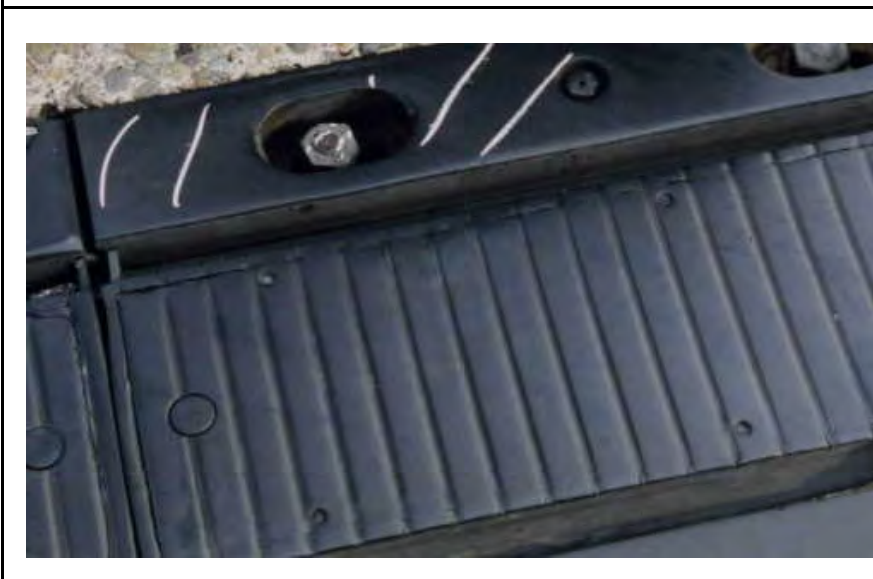
写真番号	20.3.3
部材名	伸縮装置 (R-E-R-Ej)
備考	伸縮装置のボルトがゆるみ、異常な音が発生した。

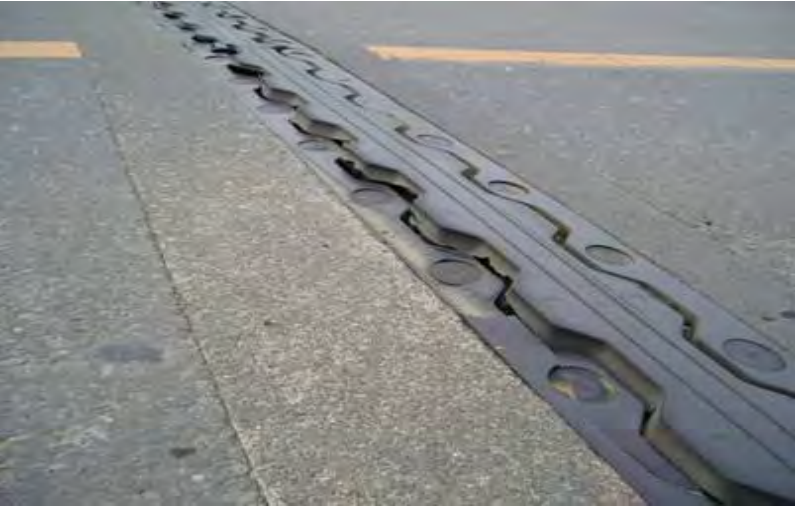
写真番号	20.4.1
	部材名	伸縮装置 (R-E-R-Ej)
	備考	① 伸縮装置 ② 伸縮装置の段差により、異常な音が生じている。 ③ 伸縮装置で車両通過毎に大きな異音を発する場合、表面以外での部材の破断やボルトの脱落などの損傷が生じていることがある。

写真番号	20.4.2
	部材名	伸縮装置 (R-E-R-Ej)
	備考	① 伸縮装置 ② 伸縮装置の劣化により、異常な音が生じている。 ③ 車両通過毎の衝撃荷重により、床版や支承に変状が現れることがある。

写真番号	20.4.3
	部材名	伸縮装置 (R-E-R-Ej)
	備考	① 伸縮装置 ② 伸縮装置の劣化により、異常な音が生じている。 ③ 部材のバタつきにより、変形や破断が生じることがある。

備考④ 伸縮装置では、表面部材の劣化や摩耗、欠損、変形などにより段差や凹凸が生じると、車両通過に伴って異常な音が発生することがある。その他、表面部材以外での亀裂の発生やボルトの緩み・脱落などによっても、異音が生じることがある。また、伸縮装置通過時の音が桁部材などに反響して、異音を発することがある。

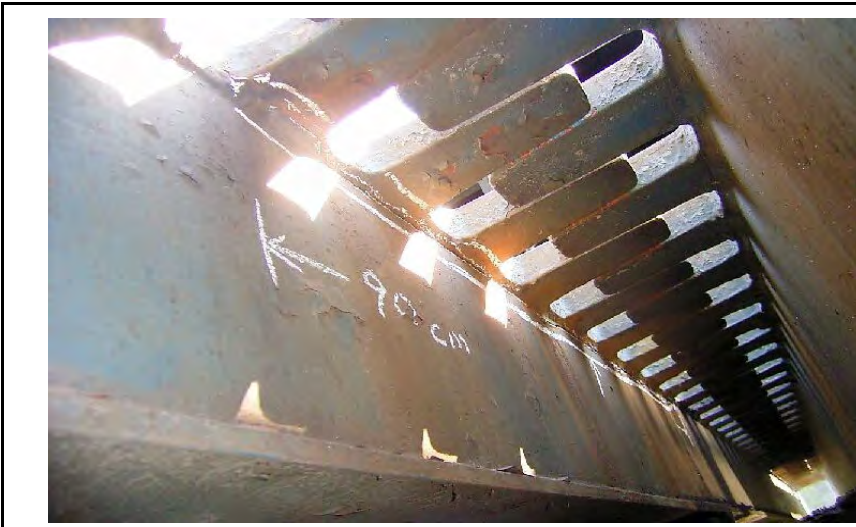
写真番号	20.4.4
部材名	伸縮装置 (R-E-S-Ej)
備考	<p>① 伸縮装置</p> <p>② 鋼製伸縮装置のフェイスプレート固定部の損傷により、異常な音が生じている。</p> <p>③ 亀裂の進展、腐食により、部材が変形、破断することがある。</p>

備考④ 鋼製伸縮装置のフェイスプレート、取付部材等の損傷により、異常な音が発生することがある。

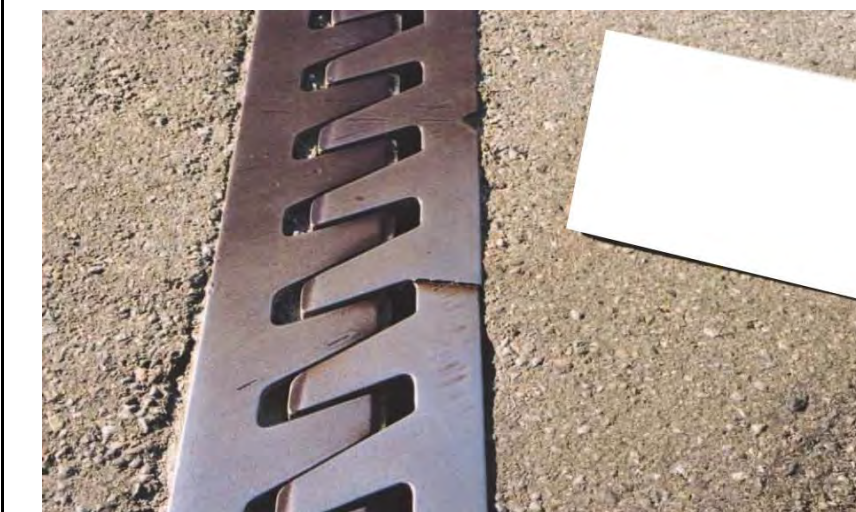
写真番号	20.4.5
部材名	伸縮装置 (R-E-S-Ej)
備考	<p>① 伸縮装置</p> <p>② 鋼製伸縮装置のフェイスプレートの破断では、異常な音が生じている。</p> <p>③ 路面にできた段差は、大きさだけでなく形状によって、発生する音の大きさや車両への影響は異なってくる。</p>

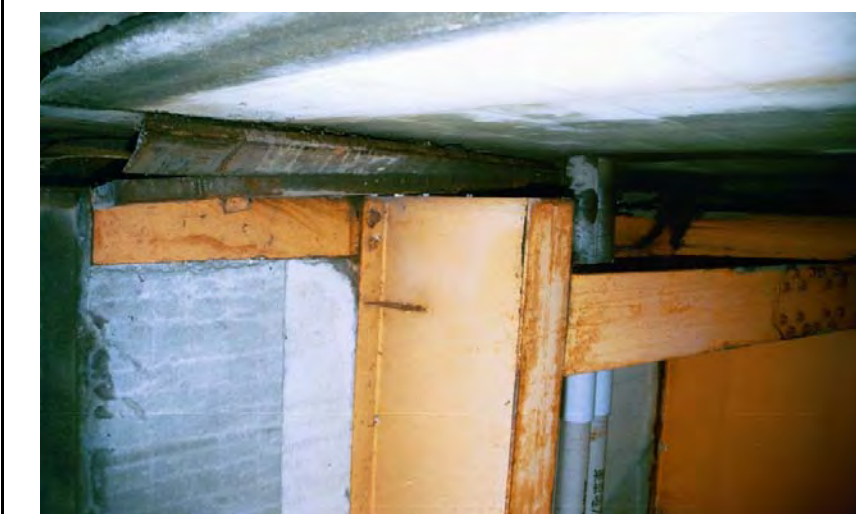
写真番号	20.4.6
部材名	伸縮装置 (R-E-S-Ej)
備考	<p>① 伸縮装置</p> <p>② 鋼製伸縮装置の排水管から異常な音が生じている。</p> <p>③ 伸縮装置の移動に伴って部材の干渉が生じていることがある。</p>

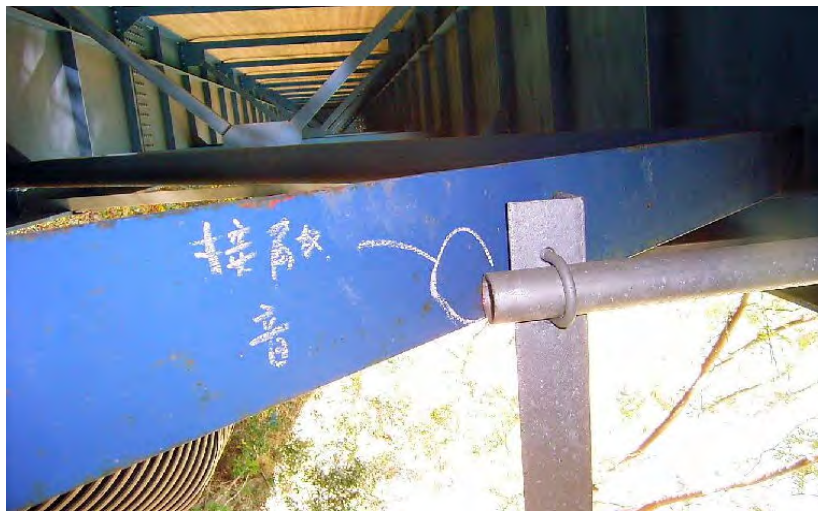
写真番号	20.4.7
部材名	横構 (S-Gs-S-Ll)
備考	① 横構と検査路 ② 横構と検査路手摺り支柱が干渉し、異常な音が生じている。 ③ 静穏時には離隔があっても、車両通行や温度変化によって部材が干渉する場合がある。

備考④ 橋の部材と部材との、又は橋の部材と付属物との干渉により、異常な音が生じることがある。

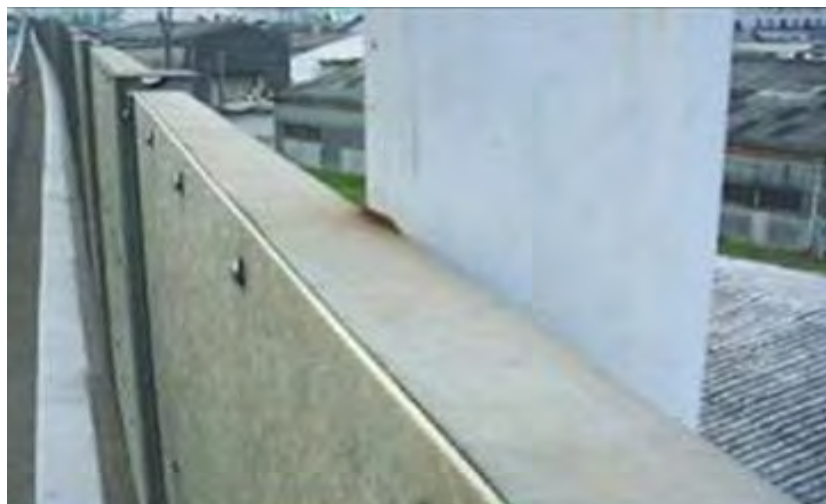
写真番号	20.4.8
部材名	遮音施設 (R-S-S-Si)
備考	① 遮音施設と照明施設 ② 遮音壁と照明柱が干渉している。 ③ 干渉による異常な音の発生その他、防食機能の劣化や滞水を生じることがある。

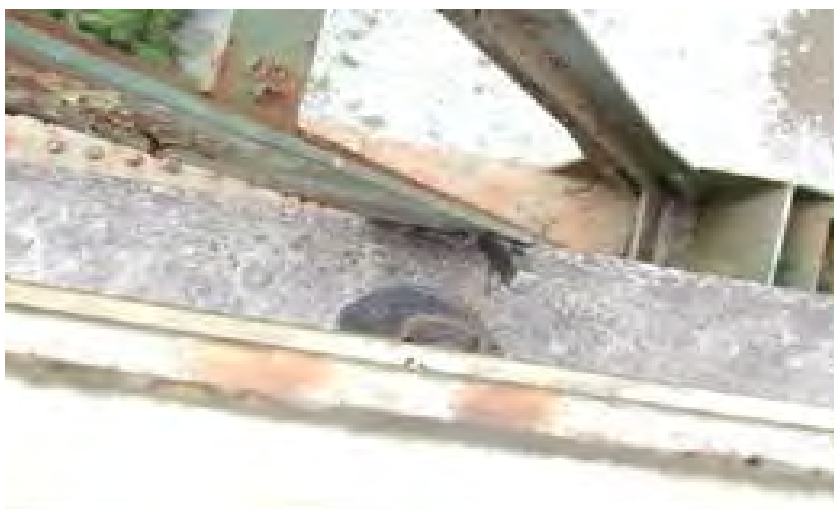
写真番号	20.4.9
部材名	斜材 (S-Ts-S-Dt)
備考	① 斜材 ② トラスの斜材とRC床版が干渉して異常な音が生じることがある。 ③ 建設当初には離隔があっても、補強等による構造の変化、交通量の増大などによって、部材が干渉してくる場合がある。

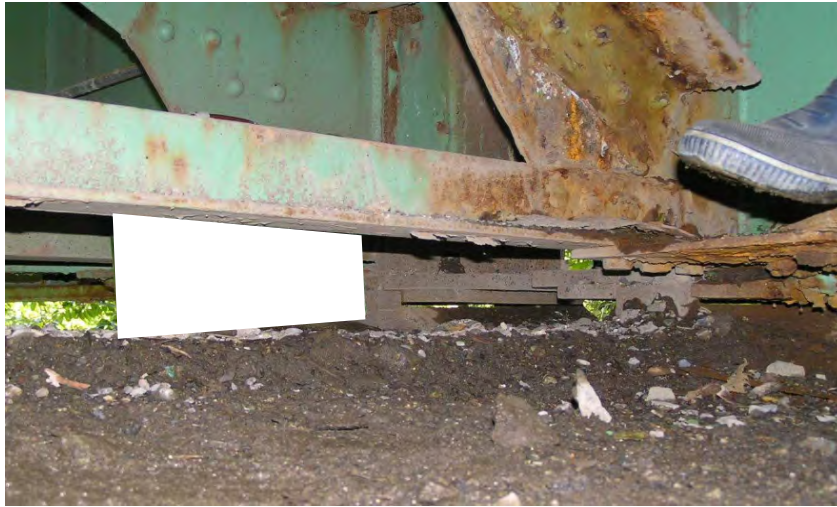
写真番号	20.4.10
部材名	支承本体 (B-Be-S-Bh)
備考	① 支承 ② 沈下・移動・傾斜した支承部から、異常な音が生じることがある。 ③ 支承部の振動により、床版や桁端部に変状が生じることがある。

支承の損傷や接合部の不具合により、異常な音が発生することがある。損傷が進展すると、構造安全性に影響を及ぼすおそれがあるので、発生源が特定できない場合には、詳細調査が必要である。

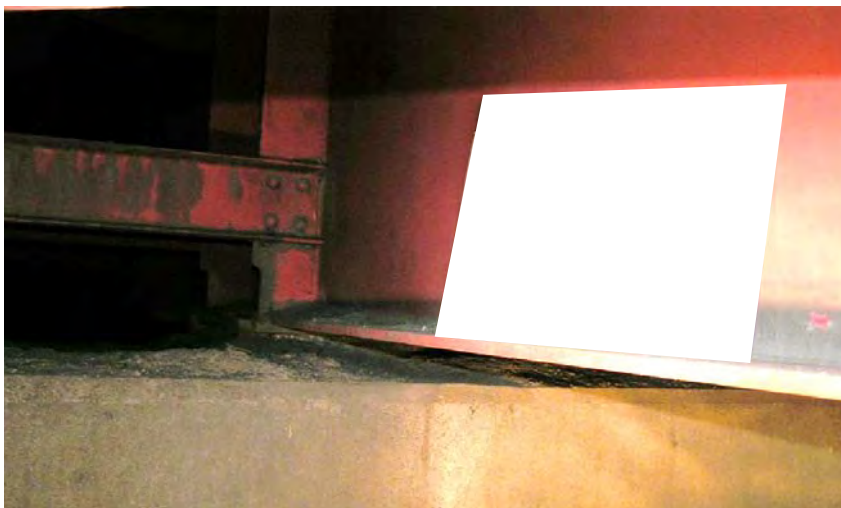
写真番号	20.4.11
部材名	支承本体 (B-Be-S-Bh)
備考	① 支承 ② 負反力により生じた支承の上巻と下巻の間から、異常な音が生じることがある。 ③ 車両の通行に伴って支承から異音が生じる場合、支承やその取り付け部で損傷が進行することがある。

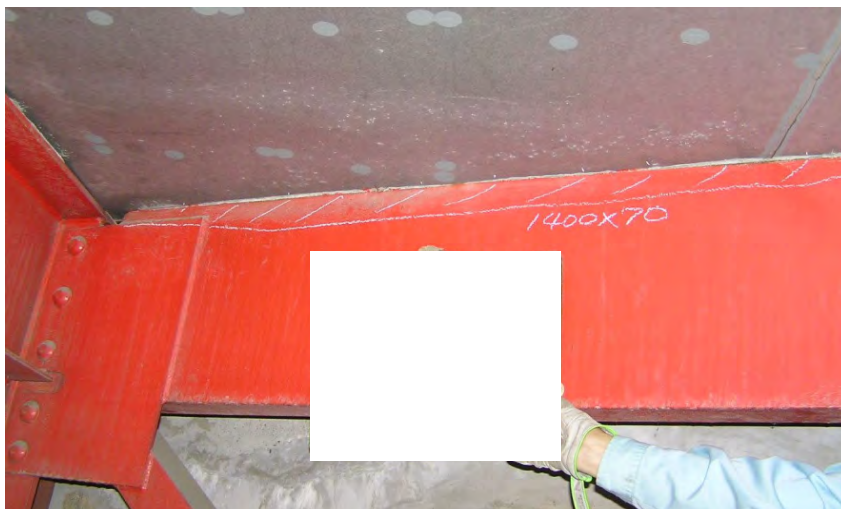
写真番号	20.4.12
部材名	対傾構 (S-Gs-S-Cf)
備考	① 対傾構 ② 端対傾構と床版接合部に生じた隙間から、異常な音が生じることがある。 ③ 部材の隙間発生は、他部材の変形、破断、支承の沈下等を伴っていることがある。

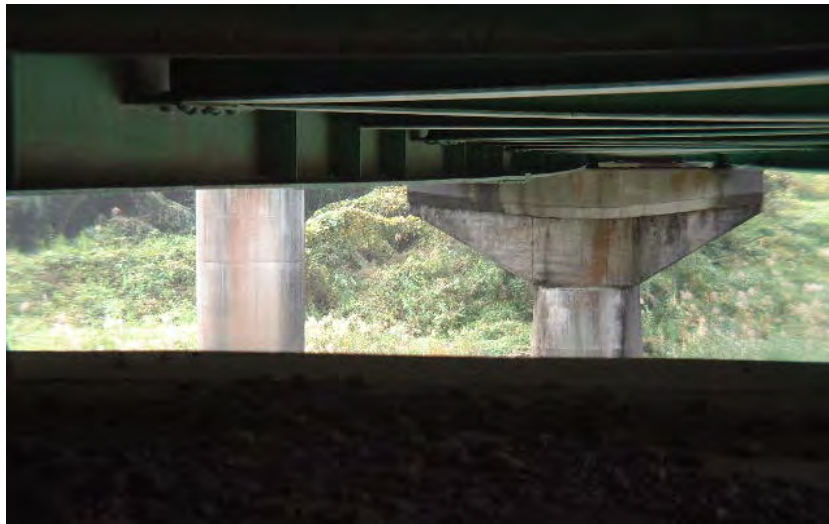
写真番号 21.1.1

上部工に異常なたわみが生じた例

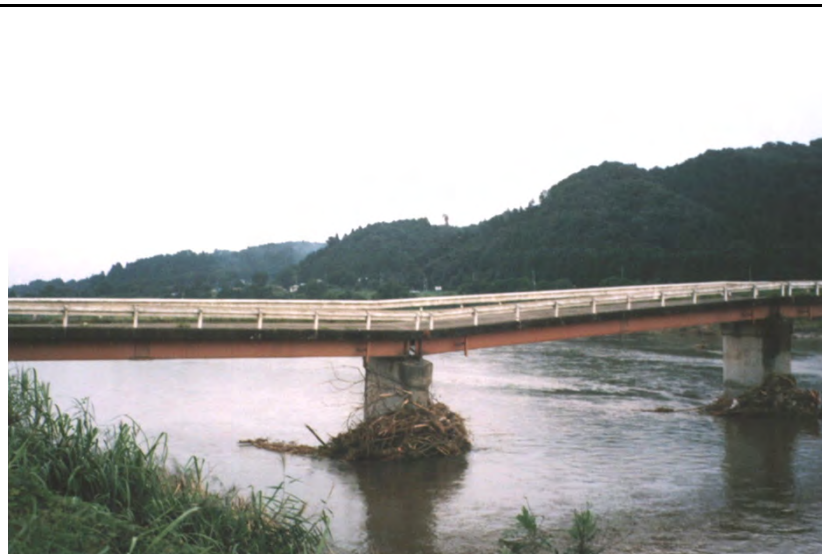
写真番号 21.1.2

下部工の異常によって、上部工に異常なたわみが生じた例

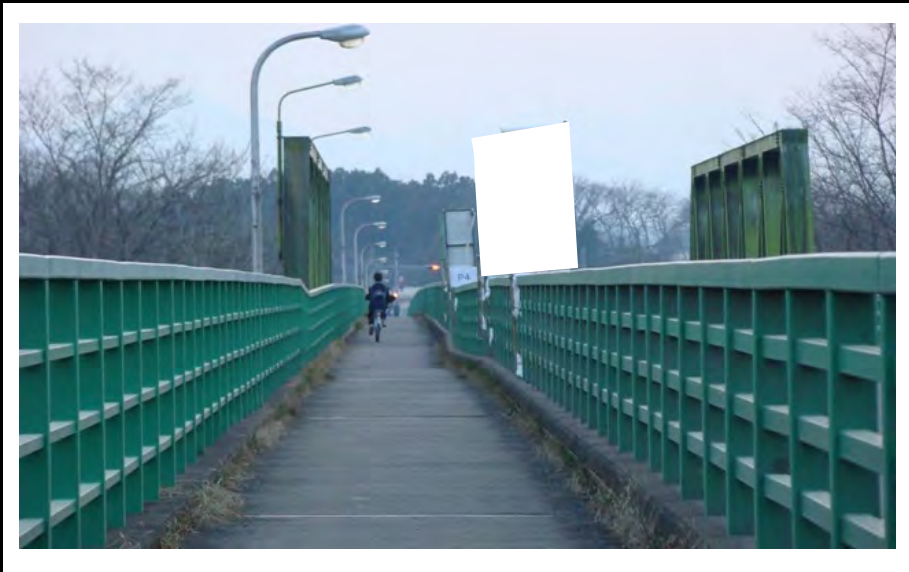
写真番号	21.3.1
部材名	
主桁	(S-Gs-S-Mg)
備考	主桁に異常なたわみが生じている。

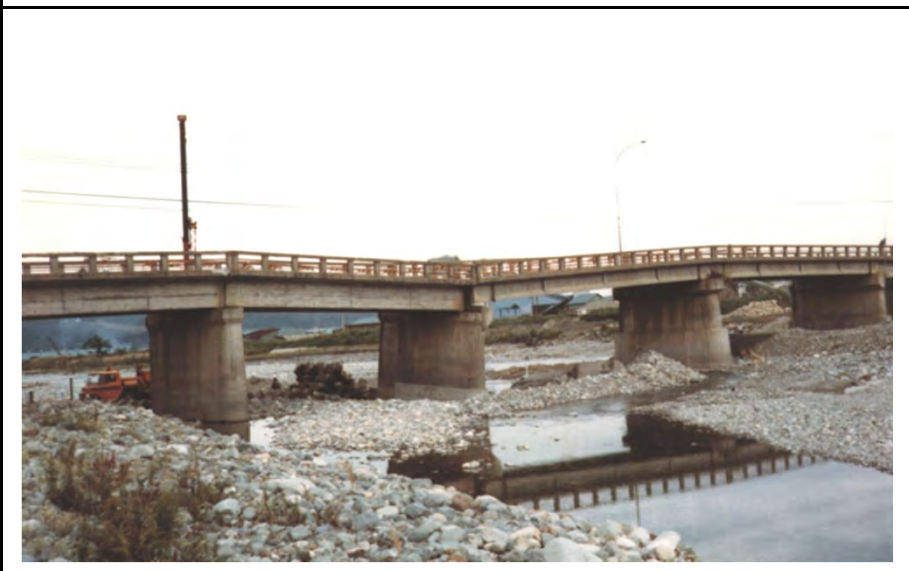
写真番号	21.3.2
部材名	
主桁	(S-Gs-S-Mg)
備考	下部工の異常によって、上部工に異常なたわみが生じている。

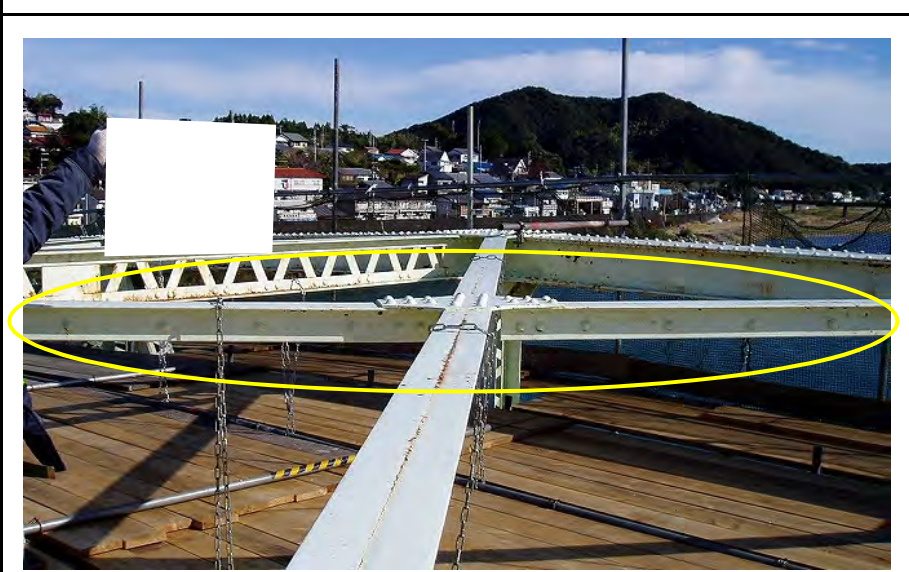
写真番号	21.3.3
部材名	
上横構	(S-Ts-S-Lu)
備考	上横構の交点が垂れ下がっている。
