### 1.3 その他の損傷

損傷の種類
⑫ 遊間の異常
⑬ 路面の凹凸
⑭ 舗装の異常
⑮ 支承の機能障害
⑯ その他

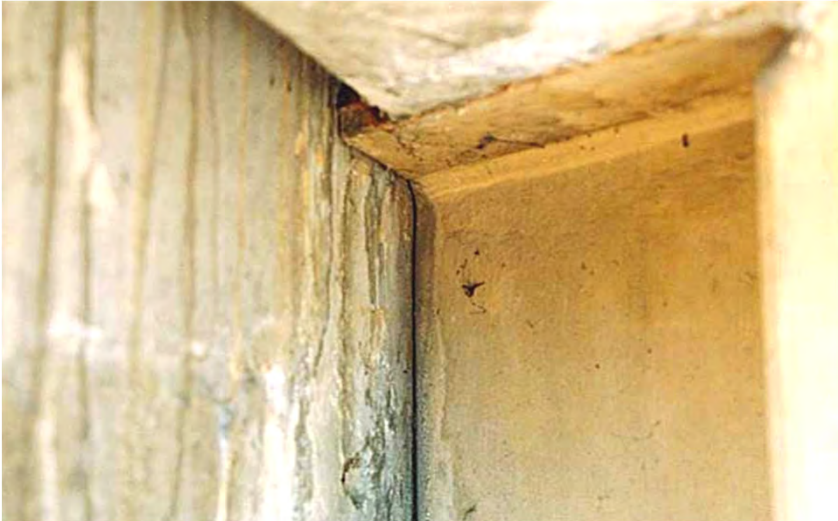
写真番号	12.1.1
	説明	
主桁と胸壁が接触してる例

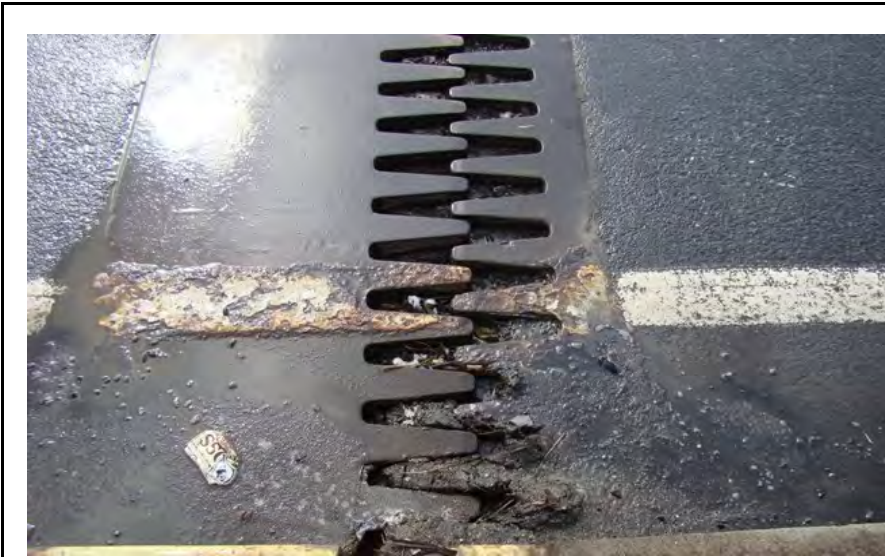
写真番号	12.1.3
説明	鋼製伸縮装置の遊間が異常に広い状態の例

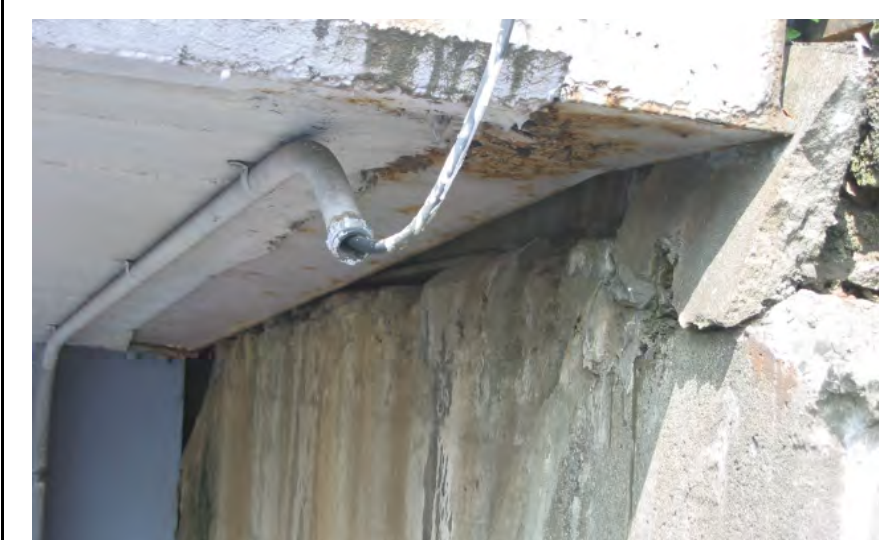
写真番号	12.1.5
説明	床版と胸壁が接触し、胸壁に損傷が生じた例

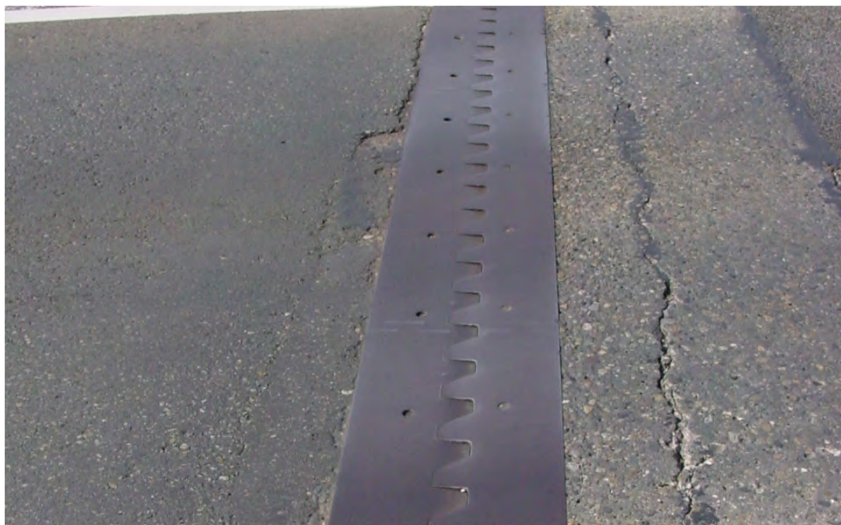
写真番号	12.1.6
説明	
鋼製伸縮装置の遊間が完全に閉じ、舗装にひびわれが生じた例 (注:地震後に発見された損傷)

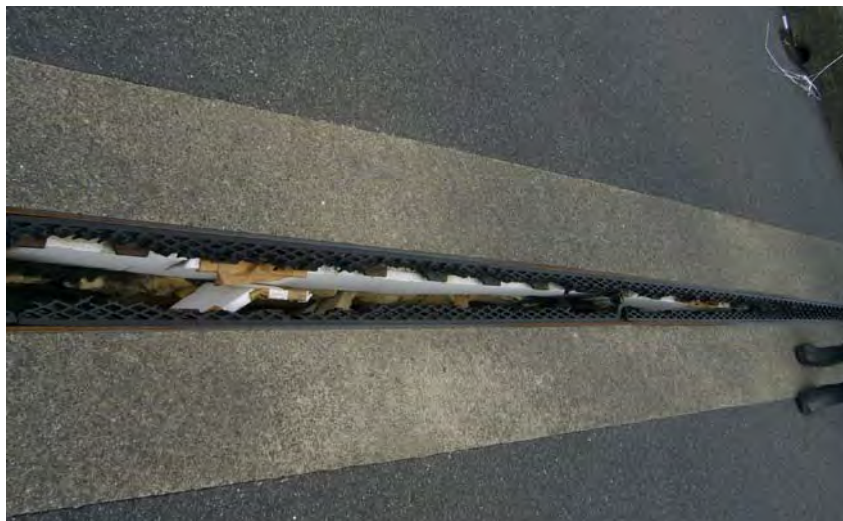
写真番号	12.1.7
説明	
ゴム製伸縮装置の遊間が異常に広く、ゴムが破断した状態の例 (注:地震後に発見された損傷)

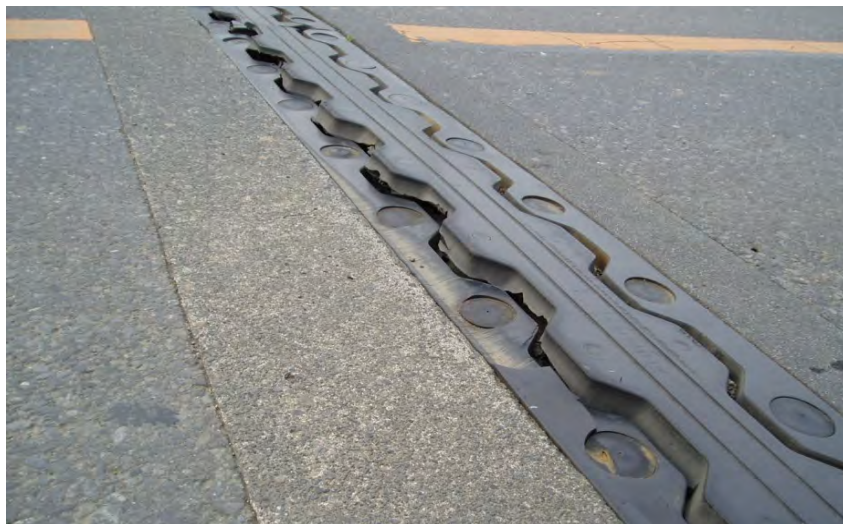
写真番号	12.1.8
説明	
ゴム製伸縮装置の遊間で垂直方向のずれが生じ、ゴムが破断した状態の例 (注:地震後に発見された損傷)

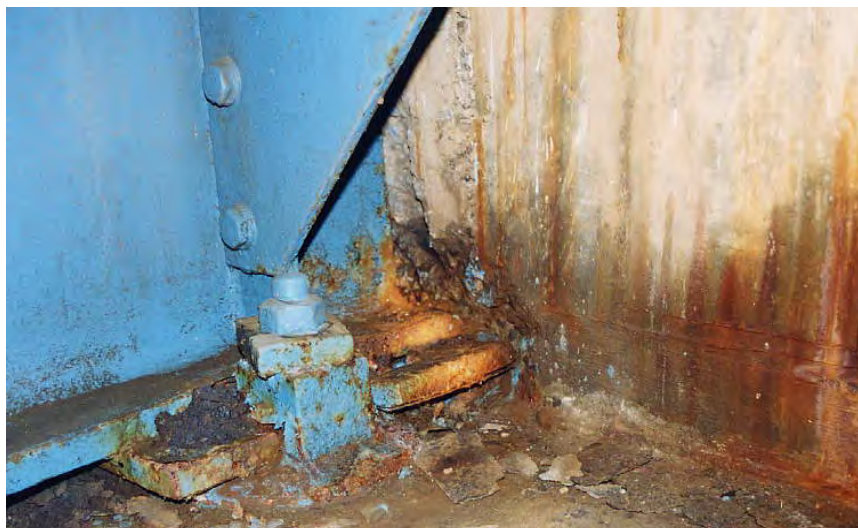
- ◆ 伸縮装置や支承部で変形・欠損や支承の機能障害等の損傷を伴う場合には、それらの損傷としても扱う。
- ◆ 伸縮装置部の段差(鉛直方向の異常)については、「路面の凹凸」として扱う。
- ◆ 耐震連結装置や支承の移動状態に偏りや異常が見られる場合、高欄や地覆の伸縮部での遊間異常についても、「遊間の異常」として扱う。

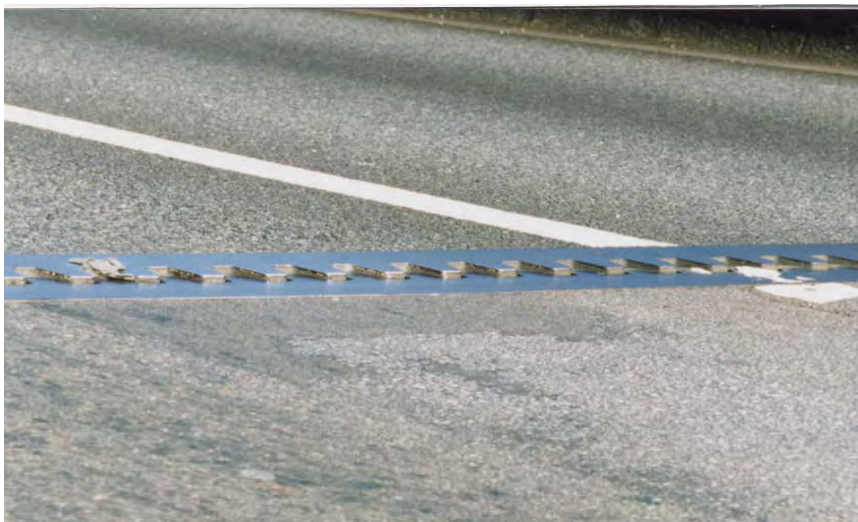
「遊間の異常」、「腐食」、「防食機能の劣化」、「支承の機能障害」の4項目で扱う。

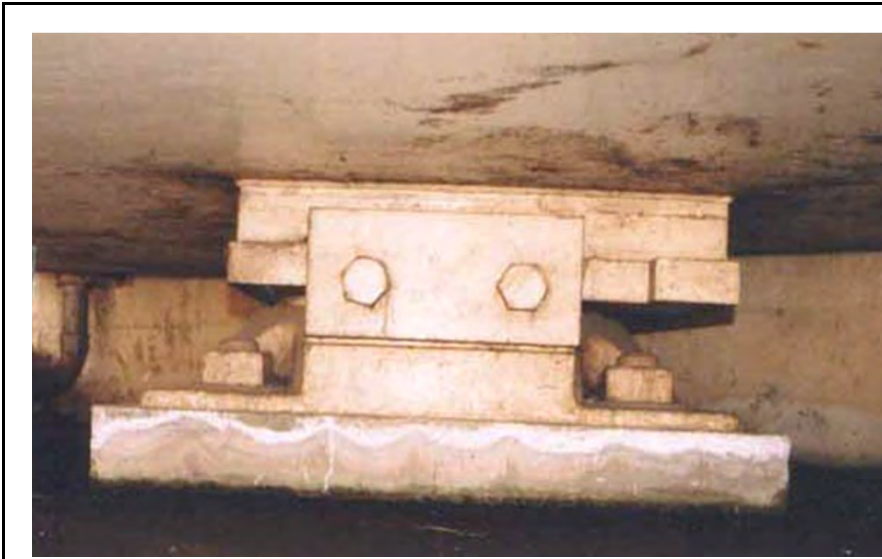
写真番号	12.2.3
説明	
<p>支承の移動状態に偏りが生じている。</p> <p>「遊間の異常」と「支承の機能障害」の2項目で扱う。</p>

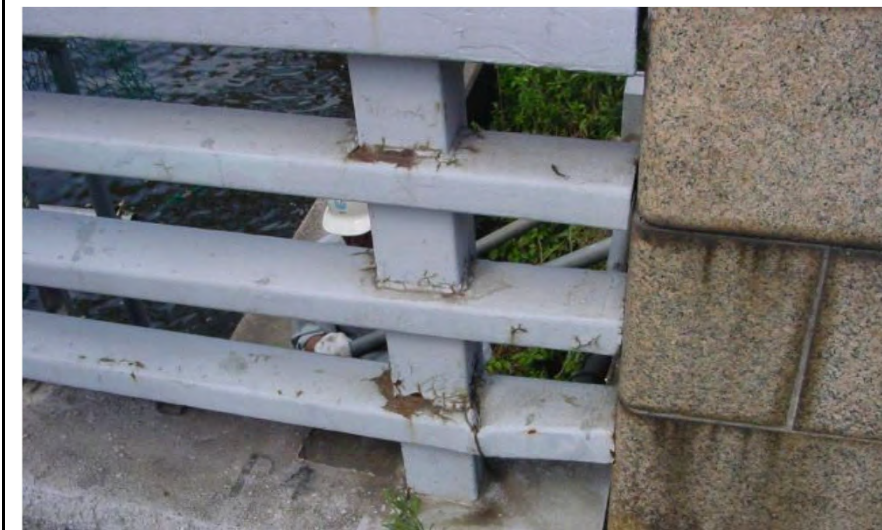
写真番号	12.2.5
説明	
<p>遊間異常により防護柵に変形が生じている。</p> <p>「遊間の異常」と「変形・欠損」の2項目で扱う。</p>

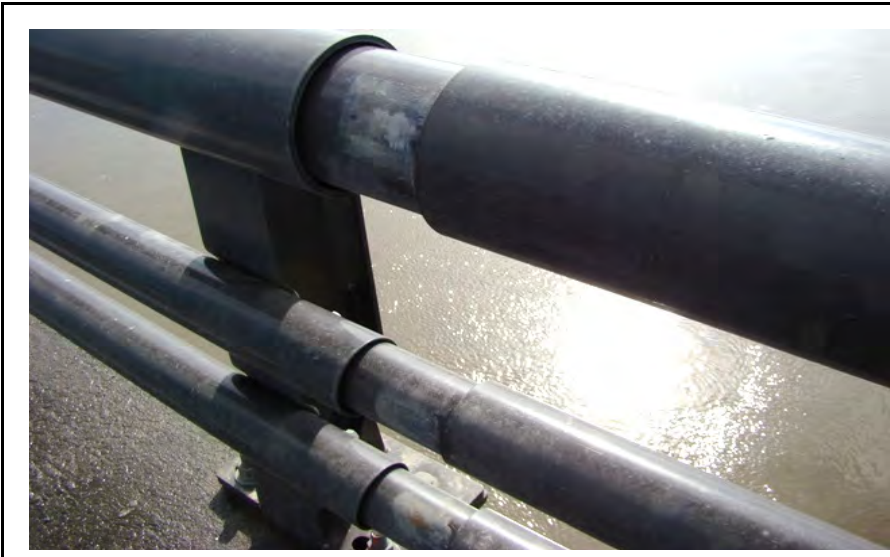
写真番号	12.2.6
説明	
防護柵の横梁の伸縮部が異常に広い状態である。 (注:地震後に発見された損傷)	
「遊間の異常」として扱う。

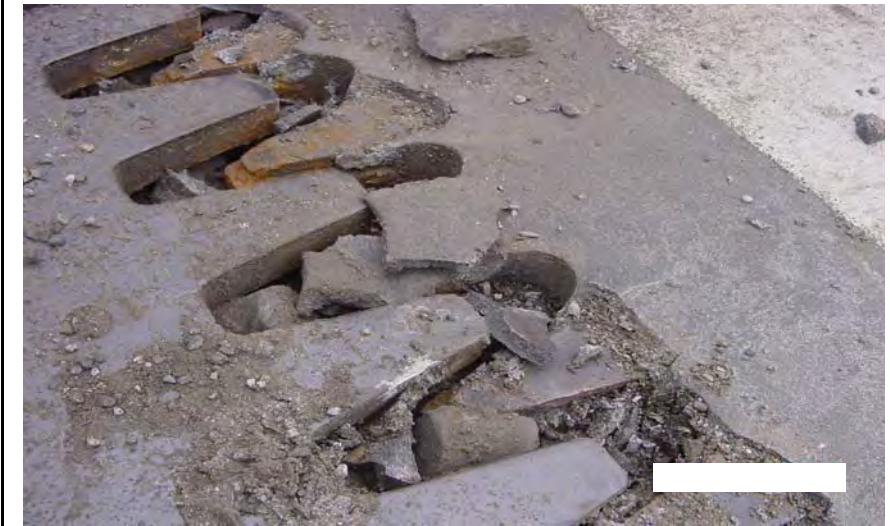
写真番号	12.2.7
説明	
鋼製伸縮装置が橋軸直角方向にずれ、伸縮装置が破損している。	
「遊間の異常」と「変形・欠損」の2項目で扱う。

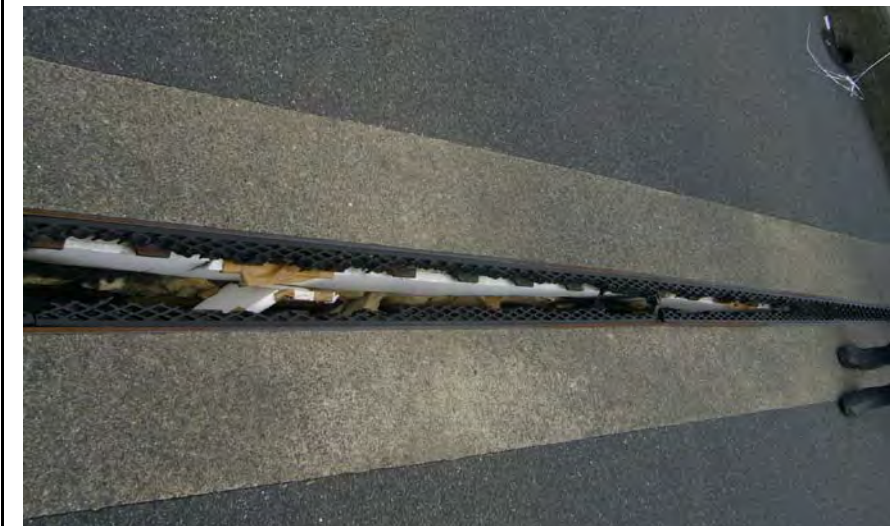
写真番号	12.2.8
説明	
ゴム製伸縮装置の遊間が異常に広く、ゴムが破断している。	
「遊間の異常」と「破断」の2項目で扱う。

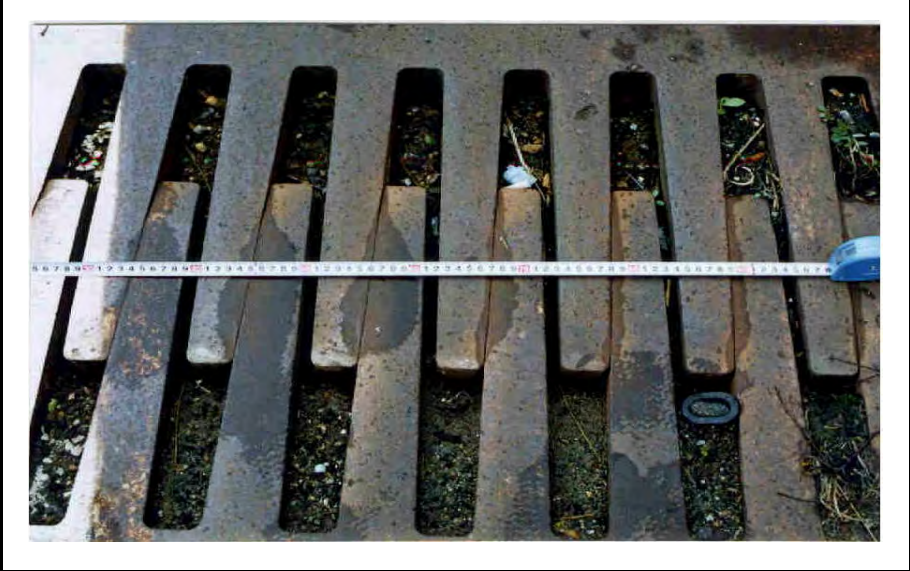
写真番号	12.3.3
部材名	伸縮装置 (R-E-S-Ej)
備考	遊間が橋軸直角方向にずれている。

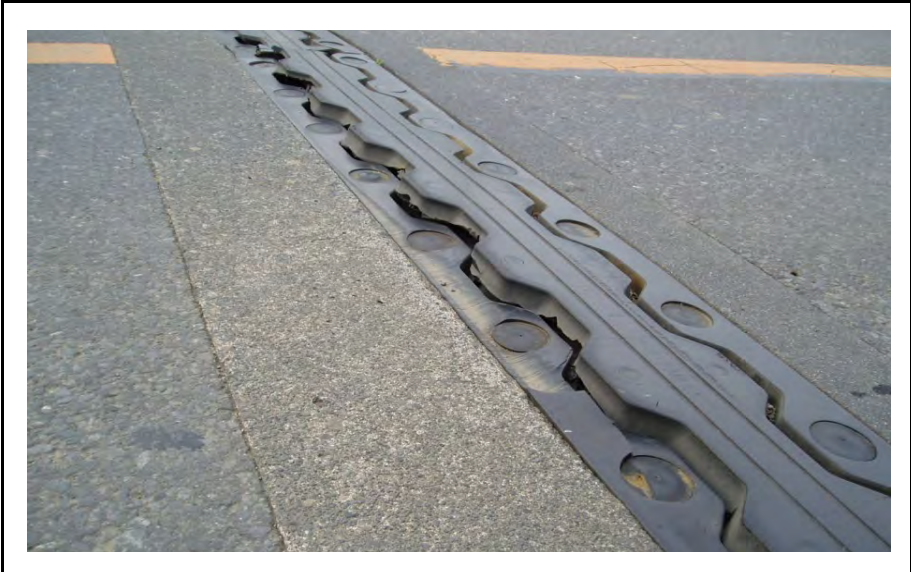
写真番号	12.3.4
部材名	伸縮装置 (R-E-R-Ej)
備考	ゴム製伸縮装置の遊間が橋軸直角方向にずれている。伸縮装置のゴムは破断している。

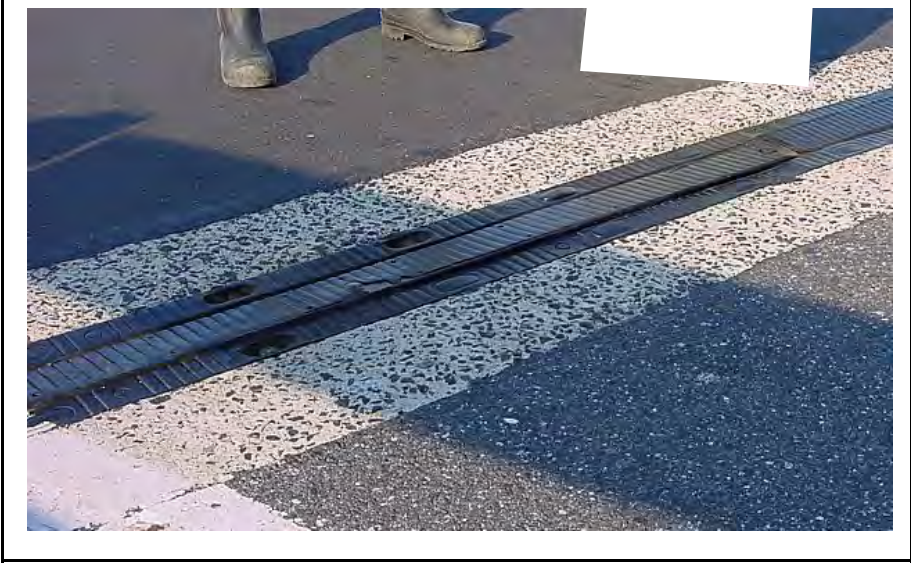
写真番号	12.3.5
部材名	伸縮装置 (R-E-R-Ej)
備考	ゴム製伸縮装置の遊間が橋軸直角方向にずれている。伸縮装置のゴムは破断している。

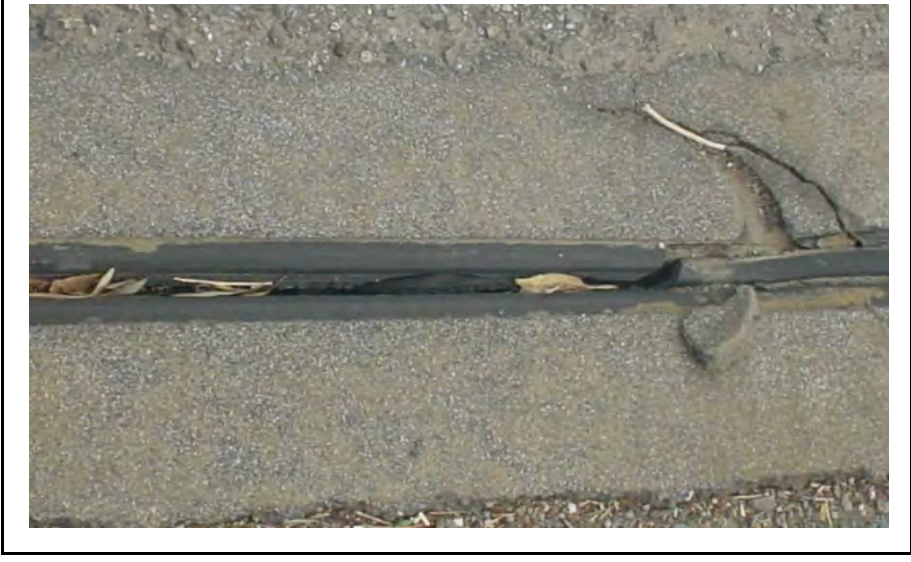
写真番号	12.3.6
部材名	伸縮装置 (R-E-R-Ej)
備考	ゴム製伸縮装置の遊間が橋軸直角方向にずれている。伸縮装置のゴムは破断している。

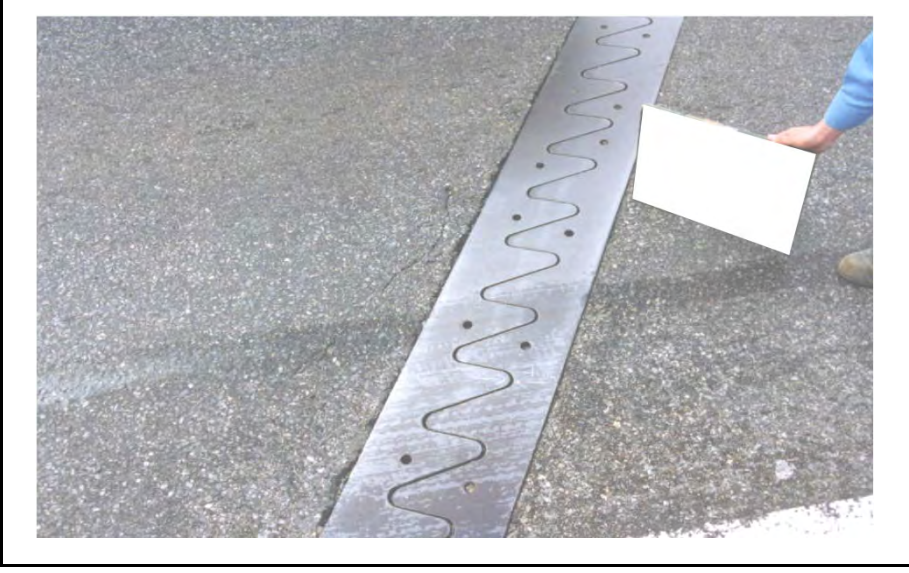
写真番号	12.3.9
部材名	
伸縮装置	(R-E-S-Ej)
備考	遊間が異常に狭く、鋼製伸 縮装置の櫛の歯が完全に閉 じている。

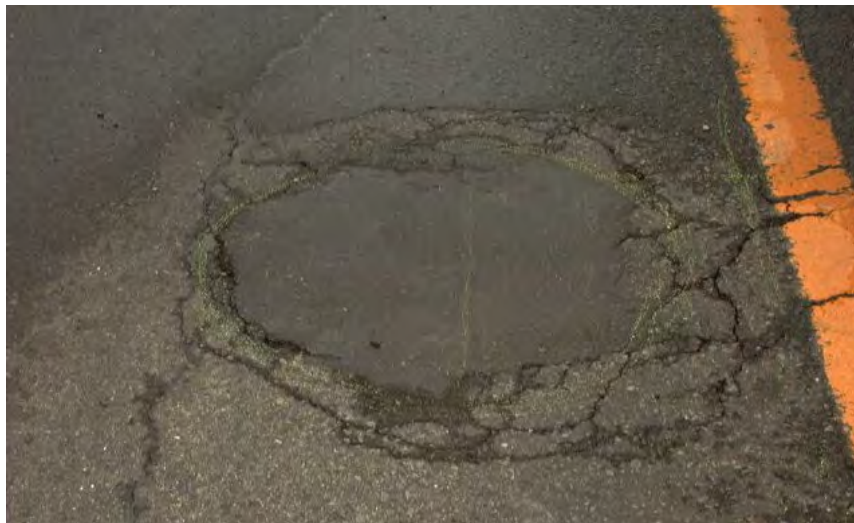
- ◆ 衝撃力を増加させる要因となる路面に生じる橋軸方向の凹凸や段差をいう。

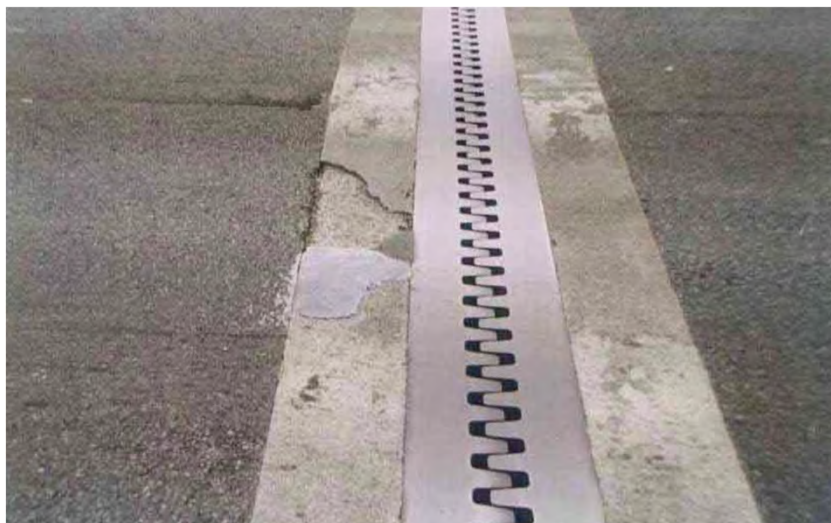
説明  
舗装が陥没して路面に段差が生じた例  
(写真は、緊急対応として常温合材で仮復旧した状態)

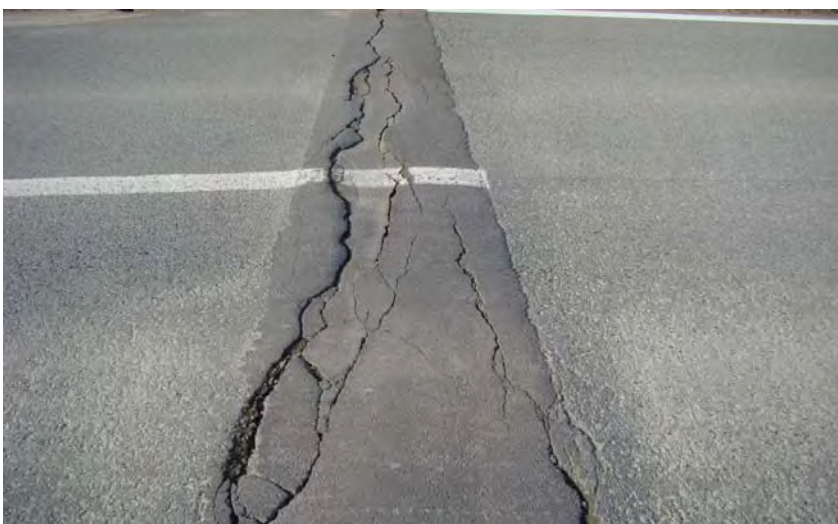
説明  
伸縮装置と舗装の間に生じた異常な段差の例

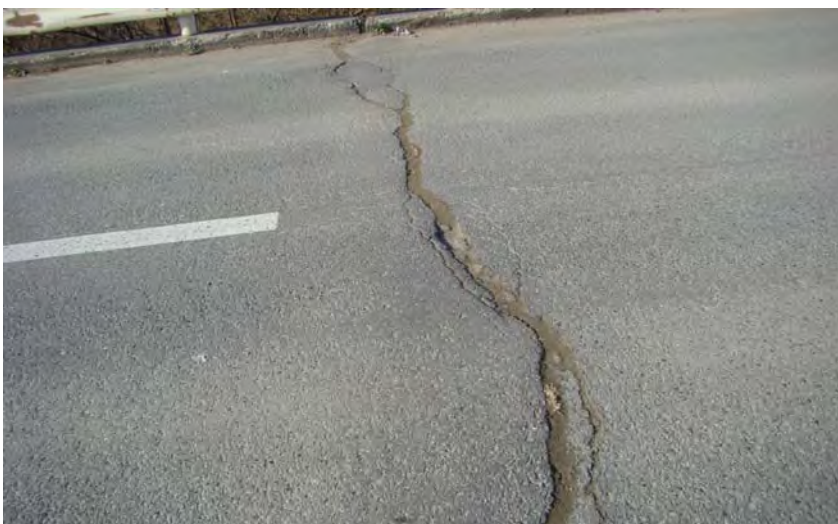
説明  
劣化が進行したコンクリートゲルバー橋の桁端部での段差の例

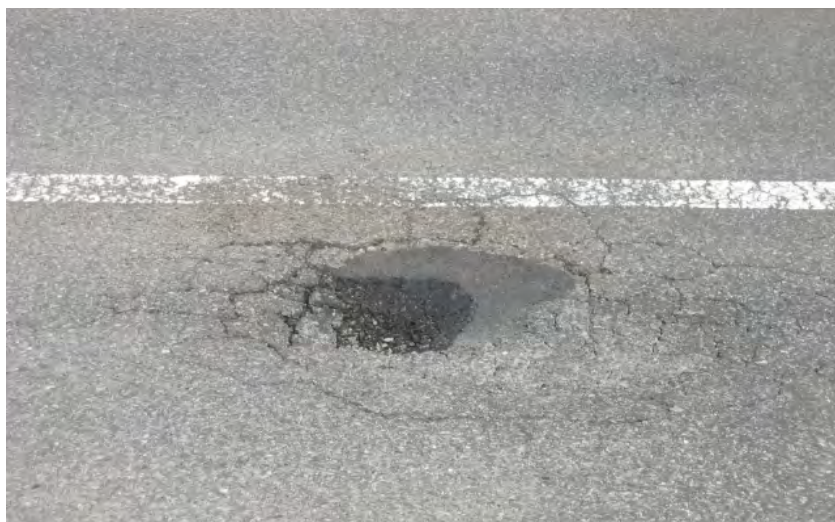
写真番号	13.2.1
説明	
舗装にポットホールが生じている。	
「路面の凹凸」と「舗装の異常」の2項目で扱う。

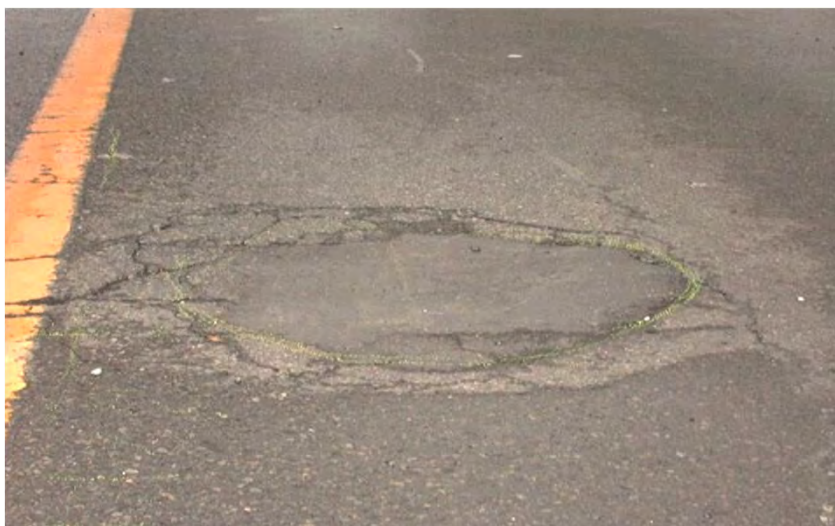
写真番号	13.2.2
説明	
舗装に陥没が生じている。	
「路面の凹凸」と「舗装の異常」の2項目で扱う。

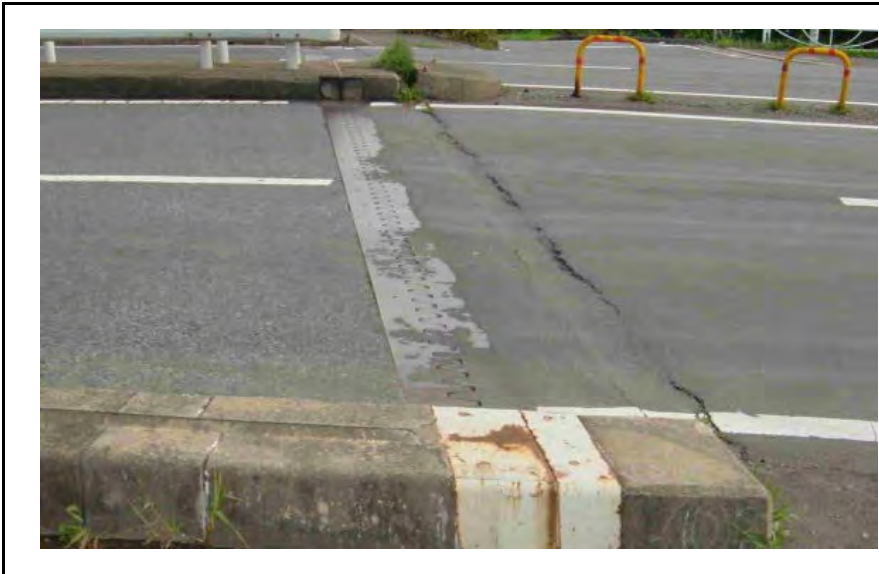
写真番号	13.2.6
説明	
橋台パラペット背面に段差が生じている。	
「路面の凹凸」として扱う。

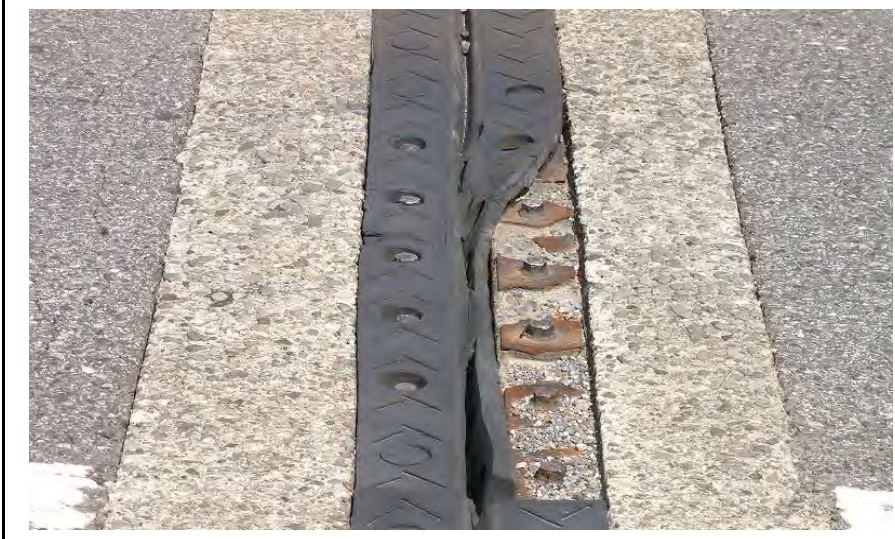
写真番号	13.2.8
説明	
ゴム製伸縮装置が損傷し、段差が生じている。	
「変形・欠損」と「路面の凹凸」の2項目で扱う。

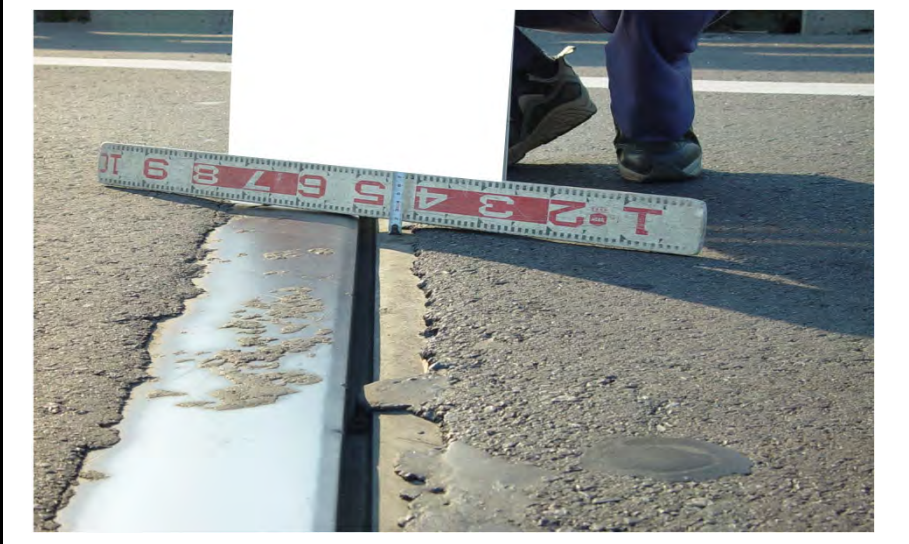
写真番号	13.3.3
部材名	
伸縮装置 (R-E-S-Ej)	
備考	伸縮装置と舗装の間に20mm未満の段差が生じている。

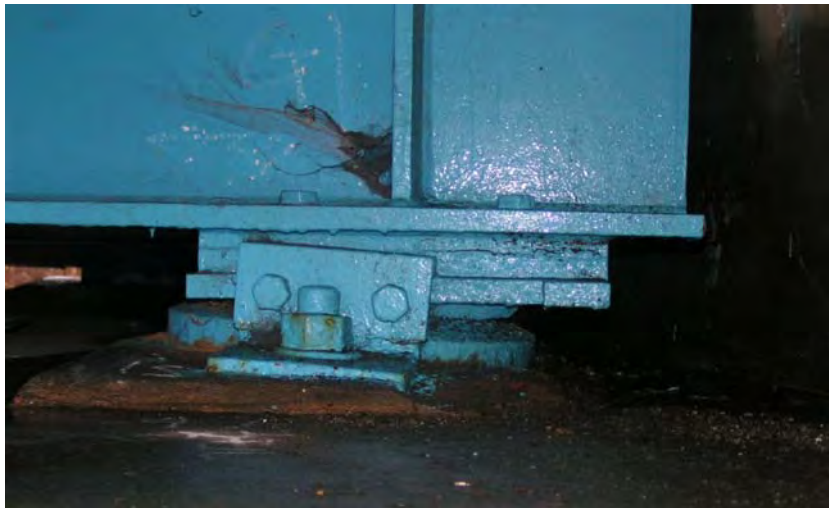
- ① 鋼製伸縮装置のフェイスプレート
- ② フェイスプレートに、遊間の異常を伴う段差が見られる。
- ③ 遊間の異常が生じている場合、下部工の移動や支承の破損が生じていることがある。

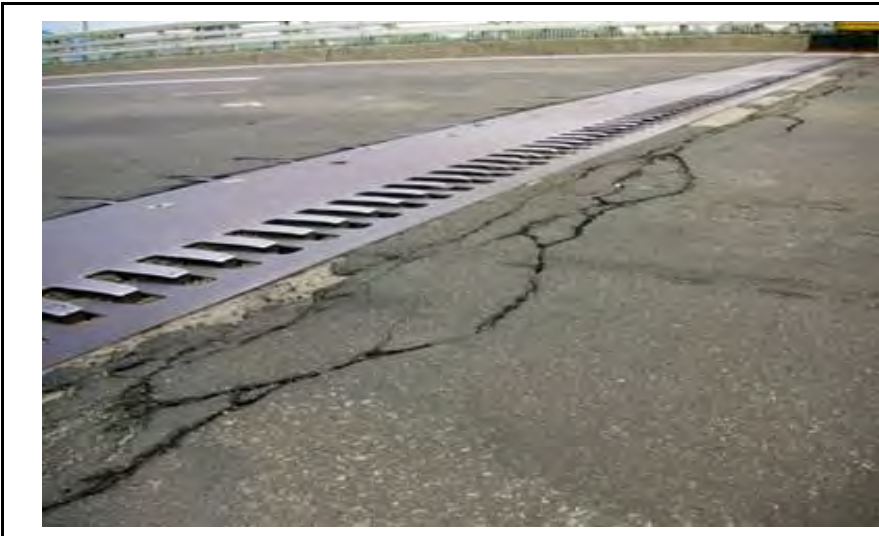
写真番号	13.4.9
部材名	
舗装 (R-P-A-Pm)	
備考	<ul style="list-style-type: none"> <li>① 伸縮装置周囲の舗装</li> <li>② 橋台パラペット背面の段差</li> <li>③ 車両通過の影響で、舗装一般部とパラペットとの境界部では、舗装がひびわれたり路面に凹凸が生じることがある。</li> </ul>

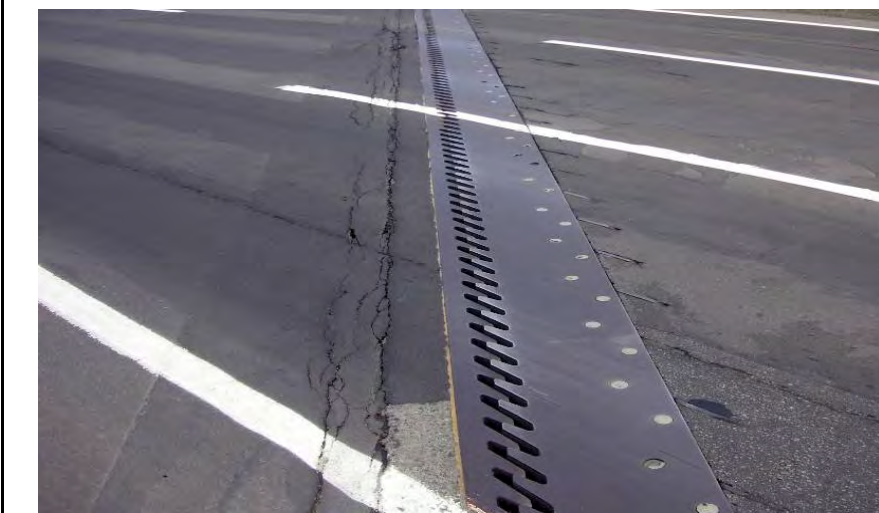
写真番号	13.4.10
部材名	
舗装 (R-P-A-Pm)	
備考	<ul style="list-style-type: none"> <li>① 伸縮装置周囲の舗装</li> <li>② 伸縮装置と舗装の継目部に著しい段差が見られる。</li> <li>③ 車両通過の影響で、舗装一般部とパラペットとの境界部では、舗装がひびわれたり路面に凹凸が生じることがある。</li> </ul>

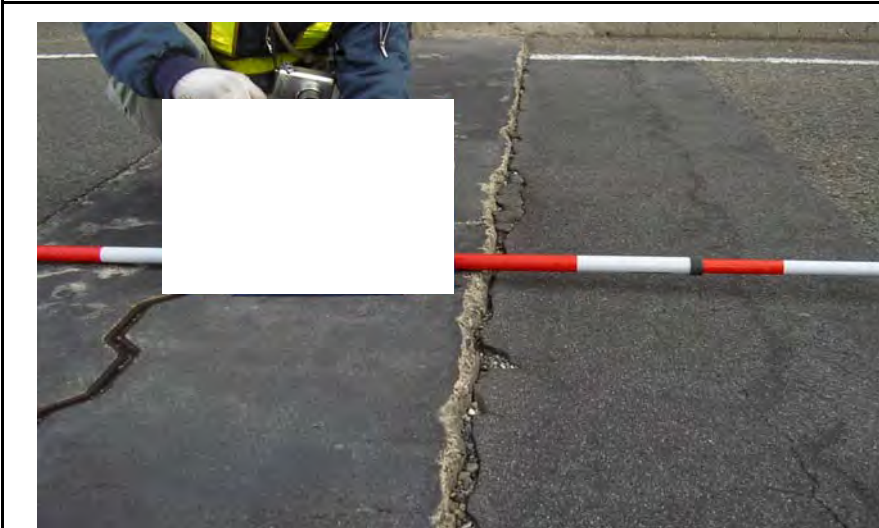
写真番号	13.4.11
部材名	
舗装 (R-P-A-Pm)	
備考	<ul style="list-style-type: none"> <li>① 伸縮装置周囲の舗装</li> <li>② 伸縮装置と舗装の継目部に著しい段差が見られる。</li> <li>③ パラペット側では、盛り土の沈下により段差が生じることがある。</li> </ul>

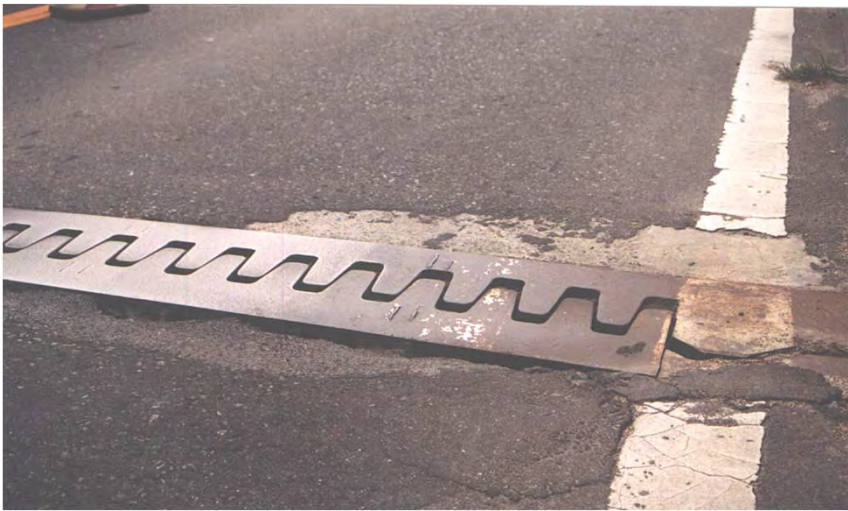
写真番号	13.4.12
	部材名	
	伸縮装置 (R-E-S-Ej)	
	備考	
<p>① 伸縮装置周囲の舗装</p> <p>② 伸縮装置と舗装の継目部に著しい段差が見られる。</p> <p>③ 切り立った段差の場合、車輪がパンクしたり、二輪車が転倒するなど、供用安全性の支障となる場合がある。</p>

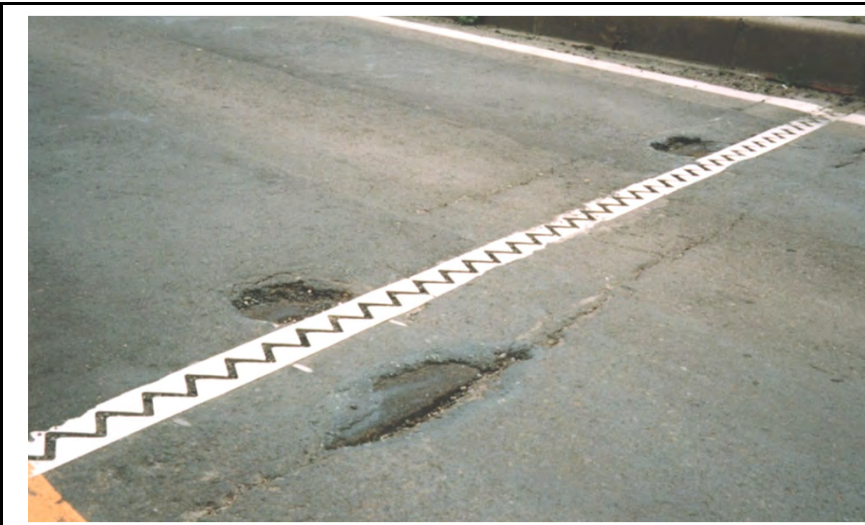
写真番号	13.4.15
部材名	舗装 (R-P-A-Pm)
備考	<ul style="list-style-type: none"> <li>① 伸縮装置周囲の舗装</li> <li>② 伸縮装置と舗装の継目部にポットホールが生じている。</li> <li>③ ポットホール部からの浸水により、床版の損傷が進行することがある。</li> </ul>

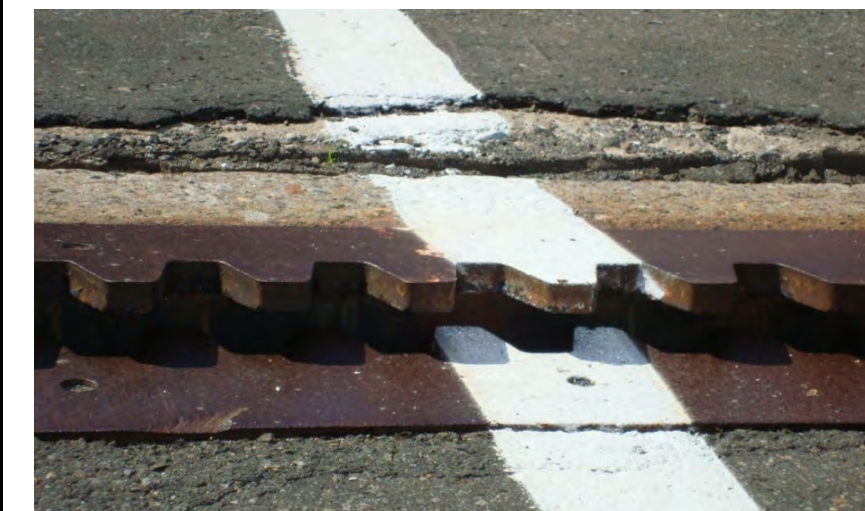
写真番号	13.4.16
部材名	伸縮装置 (R-E-S-Ej)
備考	<ul style="list-style-type: none"> <li>① 伸縮装置のフェイスプレート</li> <li>② 伸縮装置のフェイスプレートに著しい段差が見られる。</li> <li>③ 地震の影響による、段差の場合には、同時に下部工の移動や沈下、支承の破損が生じていることがある。</li> </ul>

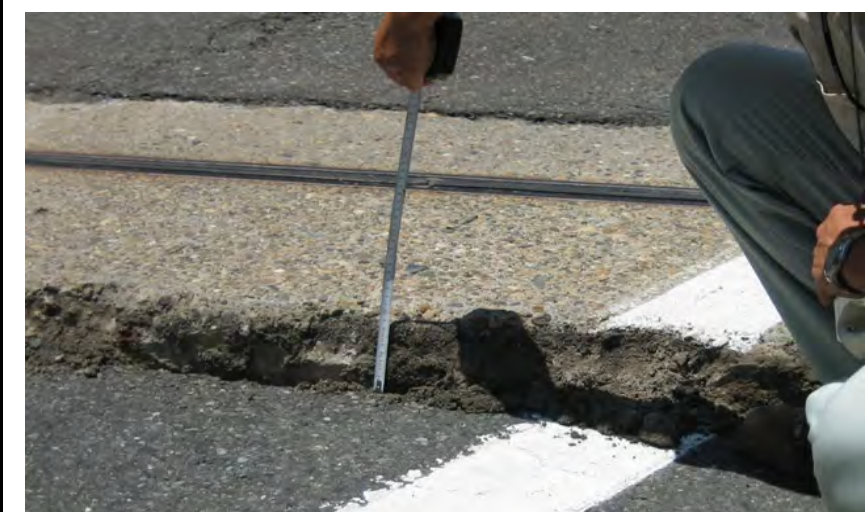
写真番号	13.4.17
部材名	舗装 (R-P-A-Pm)
備考	<ul style="list-style-type: none"> <li>① 舗装</li> <li>② 橋台背面地盤の沈下により、伸縮装置と舗装の間に段差が見られる。</li> <li>③ 地震により橋台背面盛土が沈下し、大きな段差が生じることがある。</li> </ul>

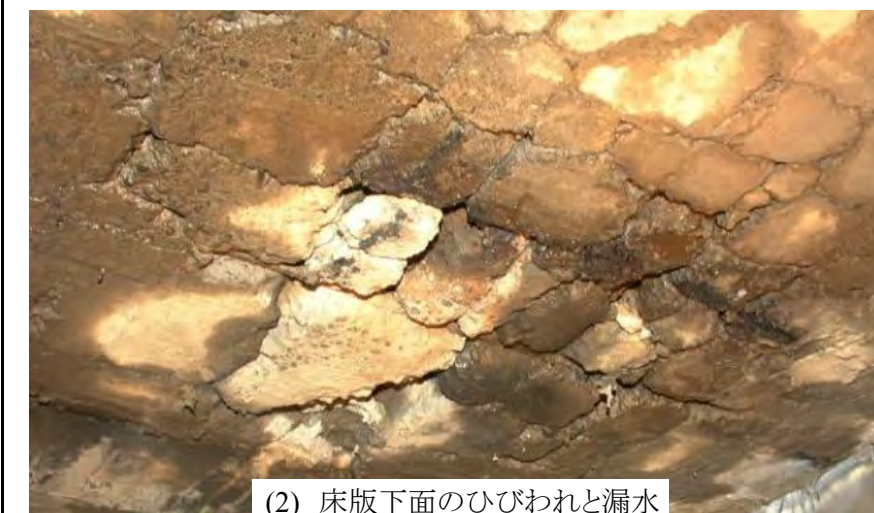
舗装陥没箇所のコンクリート床版下面に、格子状で角落ちしたひびわれが生じた例

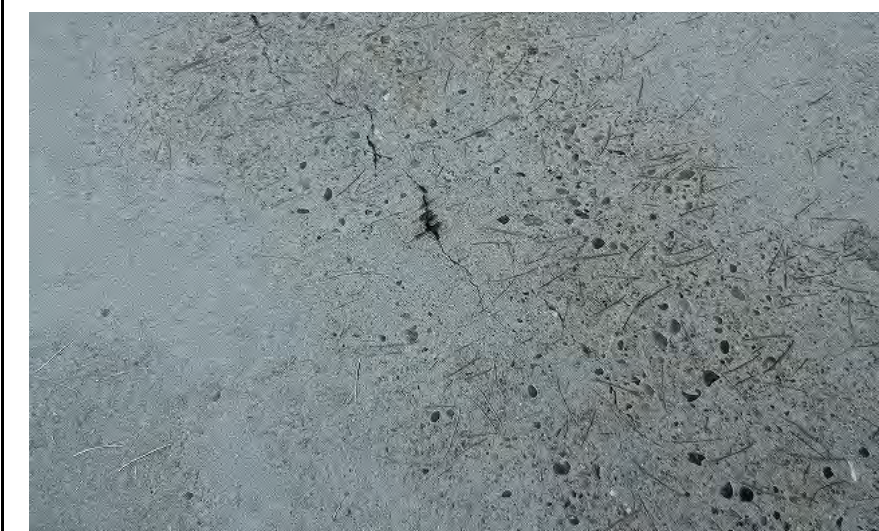
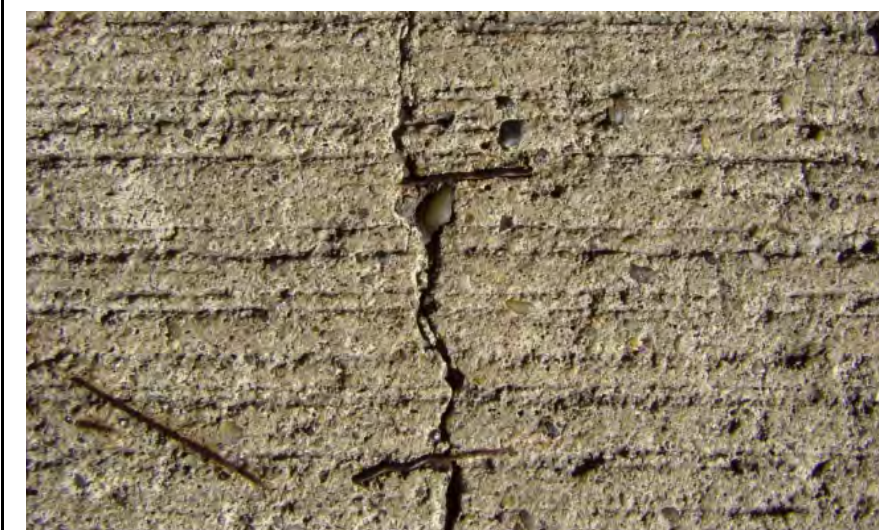
説明  
鋼床版上のSFRCによる舗装にひびわれが生じた例

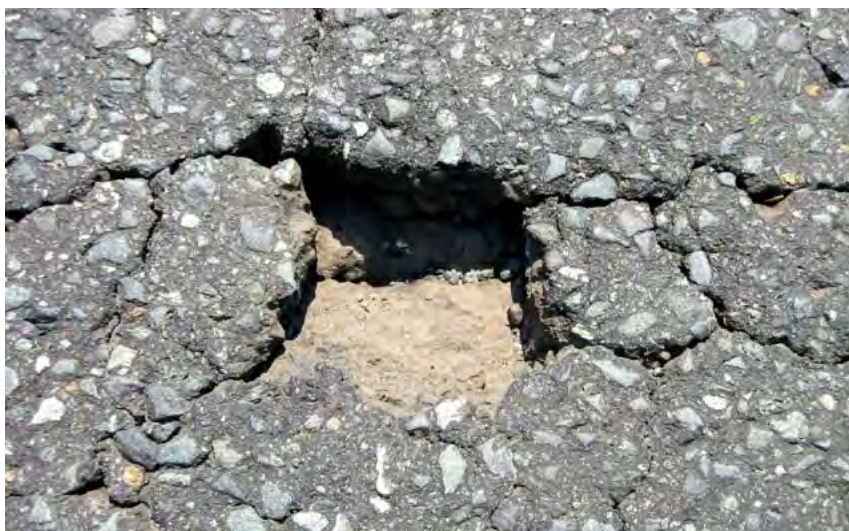
写真番号	14.2.1
説明	
舗装に格子状のひびわれとポットホールが生じている。	
「舗装の異常」と「路面の凹凸」の2項目で扱う。

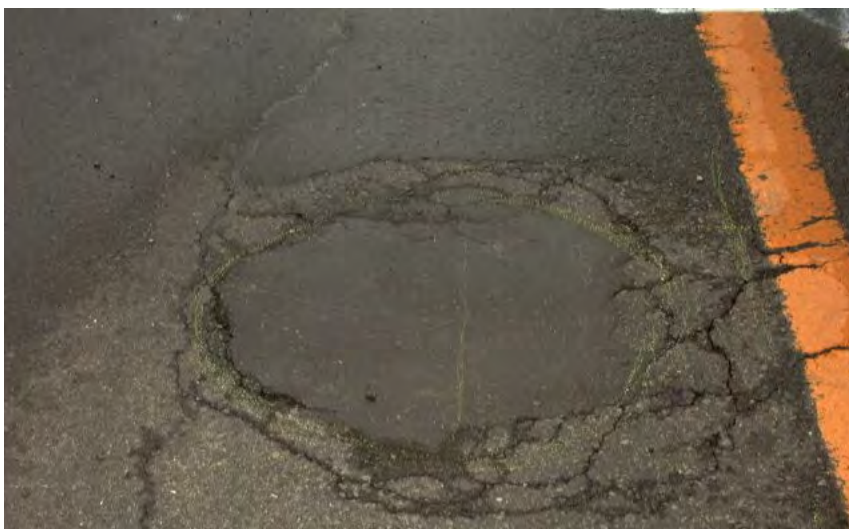
写真番号	14.2.2
説明	
舗装に陥没が生じている。(写真は、緊急補修後)	
「舗装の異常」と「路面の凹凸」の2項目で扱う。

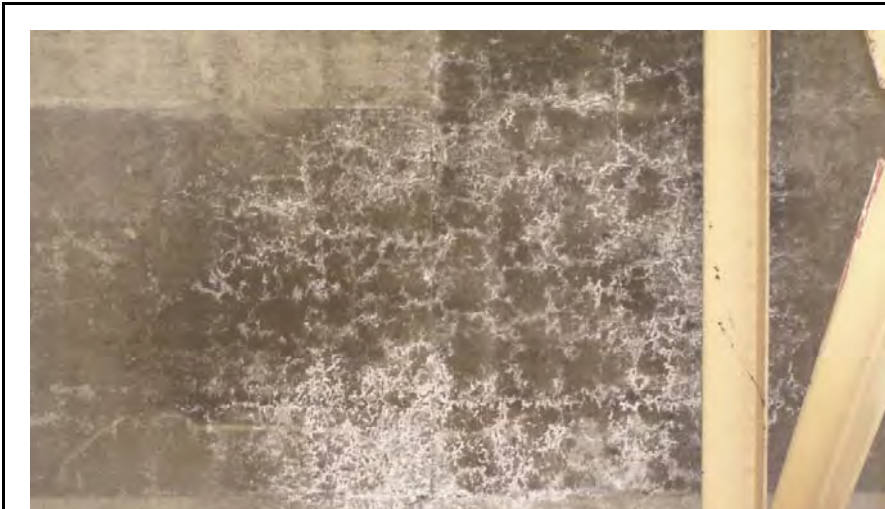
床版下面のひびわれと遊離石灰の滲出（舗装に陥没の生じた部位）

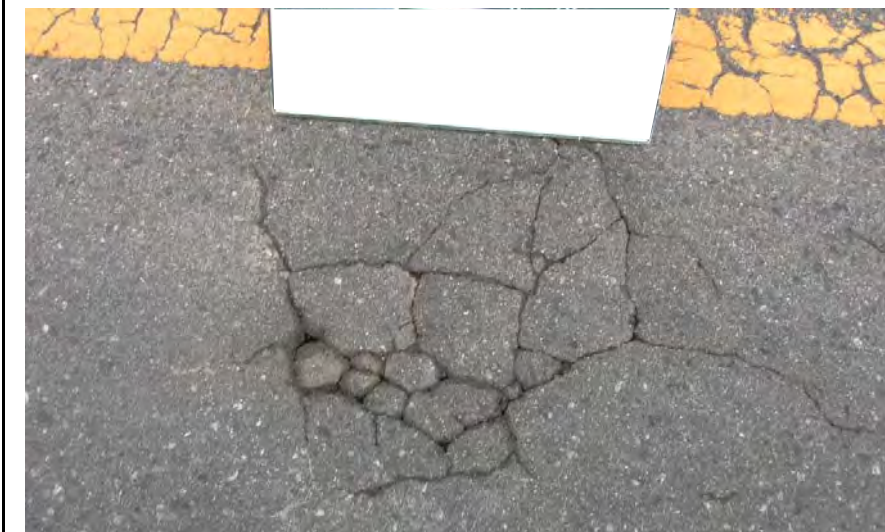
写真番号	14.2.4
説明	
舗装に格子状のひびわれが生じている。なお、同じ部位のコンクリート床版下面には、損傷はなかった。	
「舗装の異常」として扱う。

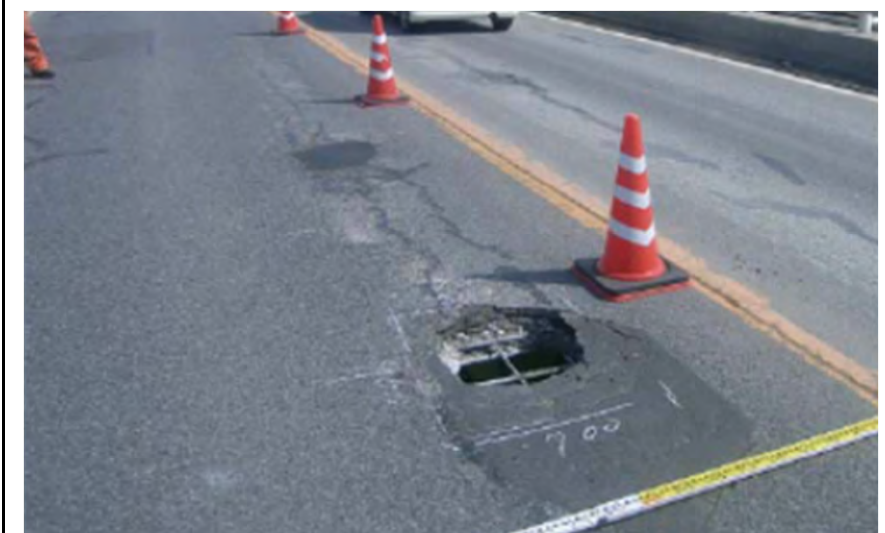
写真番号	14.2.5
説明	
床版の抜け落ちが生じた。	
抜け落ち部では、「床版の抜け落ち」としてのみ扱う。	
なお、抜け落ち部以外の舗装にひびわれなどの異常がある場合には、「舗装の異常」として扱う。

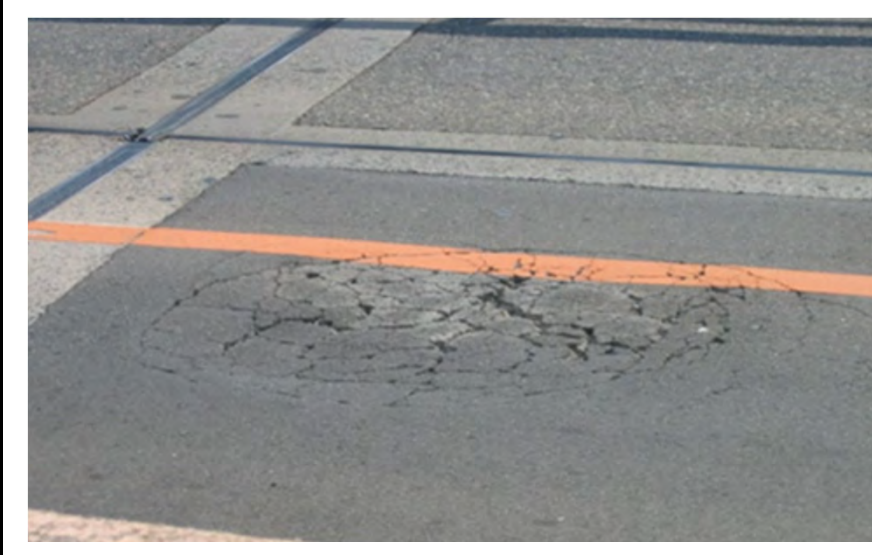
写真番号	14.3.9
部材名	
舗装 (R-P-A-Pm)	
備考	
局所的な陥没

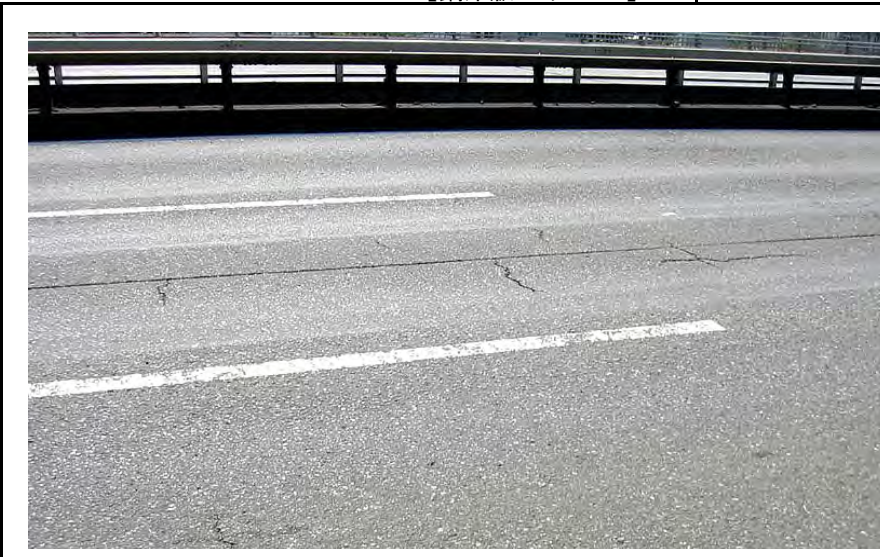
写真番号	14.3.13
部材名	舗装 (R-P-A-Pm)
備考	車線方向に規則的に現れる局所的なひびわれ

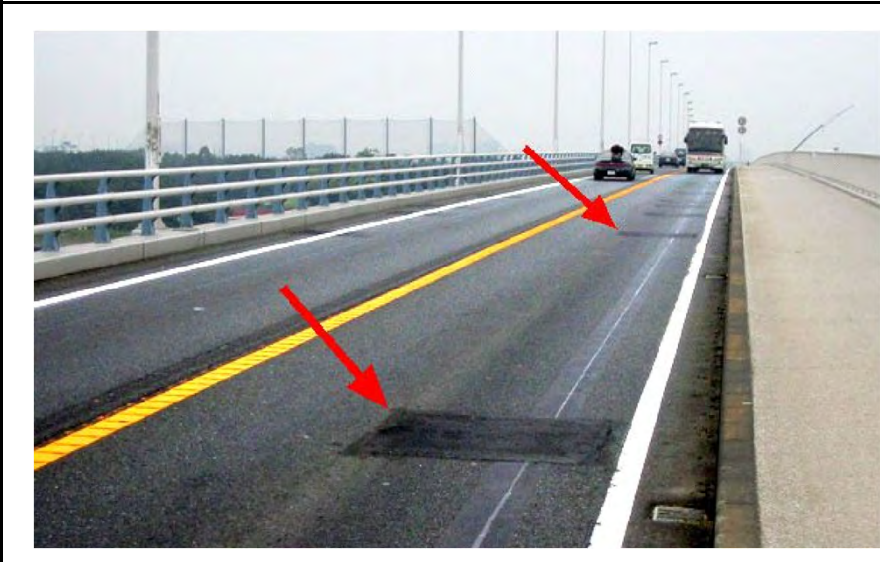
写真番号	14.3.14
部材名	舗装 (R-P-A-Pm)
備考	車線方向に規則的に現れる舗装補修痕

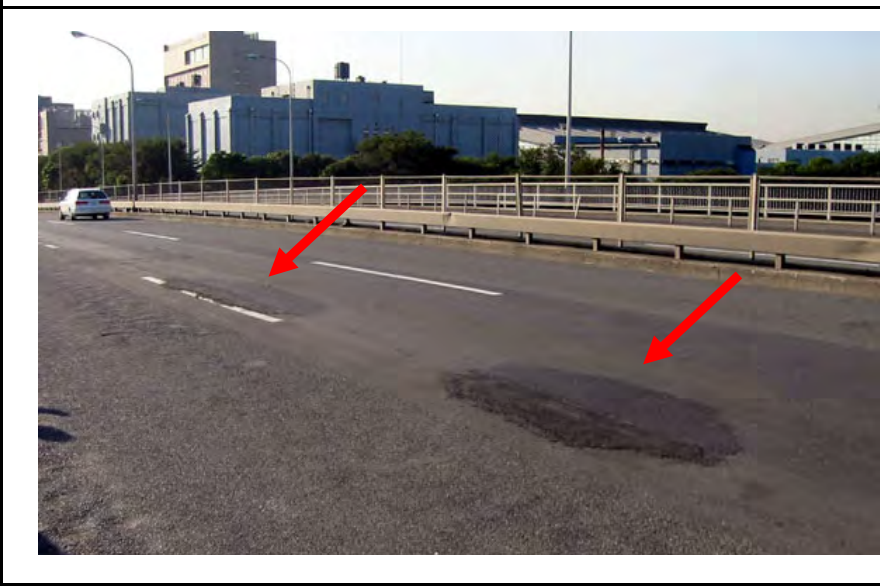
写真番号	14.3.15
部材名	舗装 (R-P-A-Pm)
備考	車線方向に規則的に現れる局所的なひびわれ
