### 1.3 その他の損傷

損傷の種類
⑫ 遊間の異常
⑬ 路面の凹凸
⑭ 舗装の異常
⑮ 支承の機能障害
⑯ その他

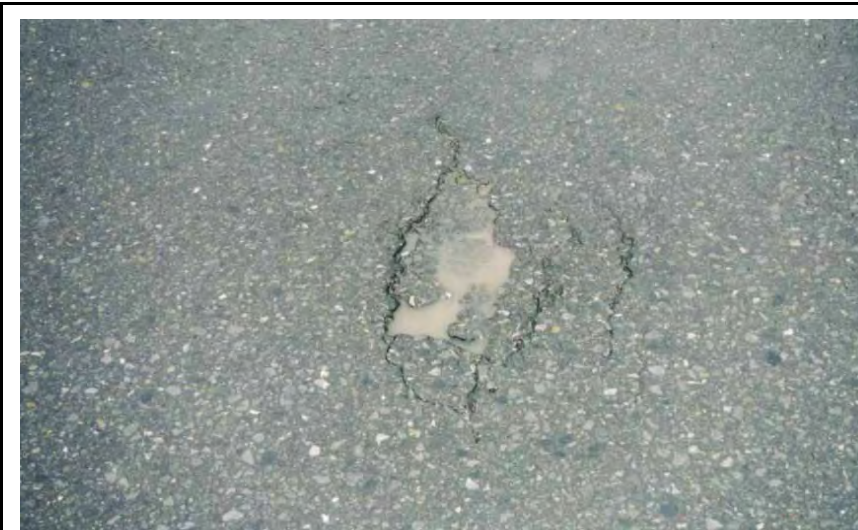
写真番号	14.4.4
部材名	舗装 (R-P-A-Pm)
備考	① 舗装(コンクリート床版上) ② 舗装の欠損部に滞水が見られる。 ③ 舗装下に大量に雨水が侵入していることがあり、床版の変状につながることもある。

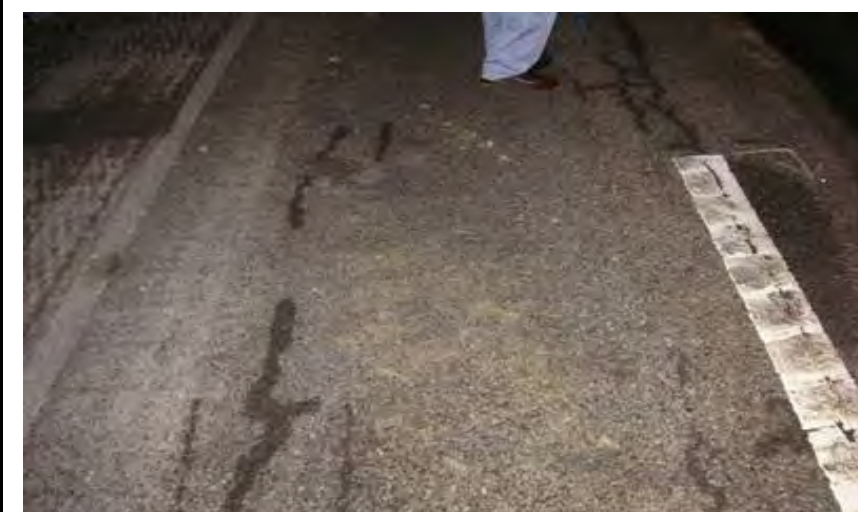
写真番号	14.4.5
部材名	舗装 (R-P-A-Pm)
備考	① 舗装(鋼床版上) ② 舗装のひびわれ部に沿って水のしみ出しが見られる。 ③ 舗装のひびわれから水がしみ出している場合、舗装下の床版まで水が浸透していることがある。

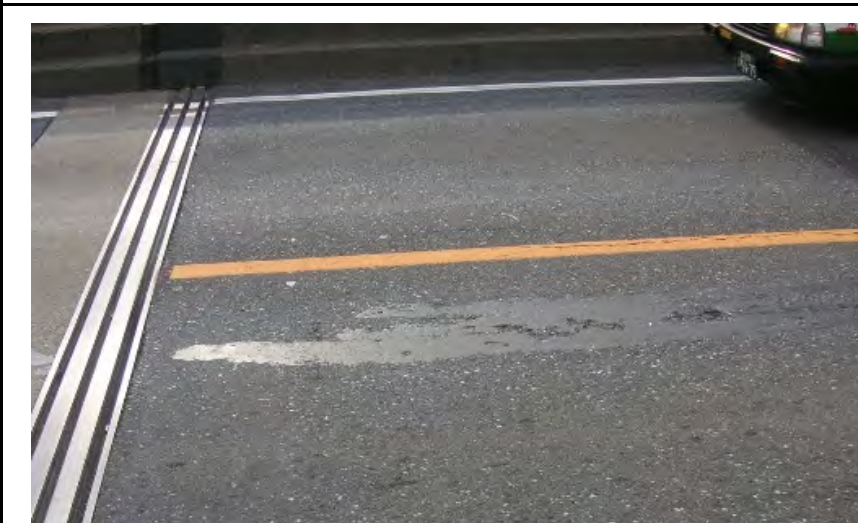
写真番号	14.4.6
部材名	舗装 (R-P-A-Pm)
備考	① 舗装(鋼床版上) ② ひびわれ充填の例 水の浸透防止など劣化抑制対策 (写真は、補修後の健全な状態で、再劣化などの異常は認められない。)

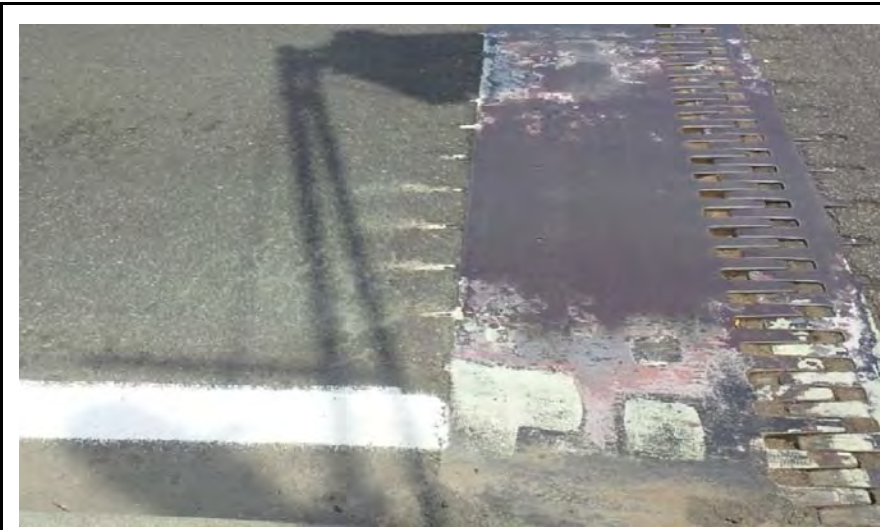
写真番号	14.4.7
部材名	舗装 (R-P-A-Pm)
備考	<ul style="list-style-type: none"> <li>① 舗装と伸縮装置の境</li> <li>② 舗装のひびわれ部に遊離石灰が生じている。</li> <li>③ 舗装のひびわれに遊離石灰が浸み出している場合、床版コンクリートが劣化している可能性がある。</li> </ul>

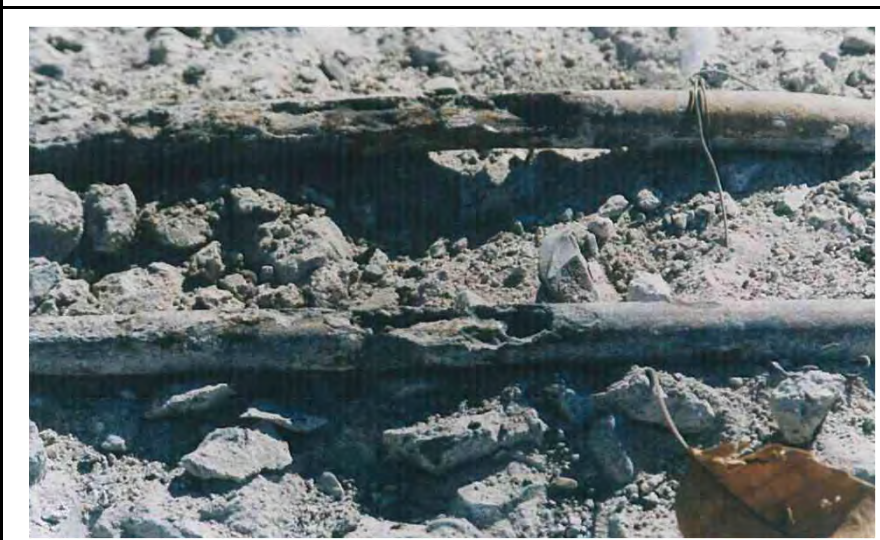
写真番号	14.4.8
部材名	床版 (S-Gs-C-Ds)
備考	<ul style="list-style-type: none"> <li>① 舗装撤去後のコンクリート床版上面</li> <li>② コンクリートの土砂化と鉄筋の腐食が見られる。</li> <li>③ 床版上面に雨水が浸入すると、床版上面のコンクリートが土砂化し、鉄筋が腐食することがある。</li> </ul>

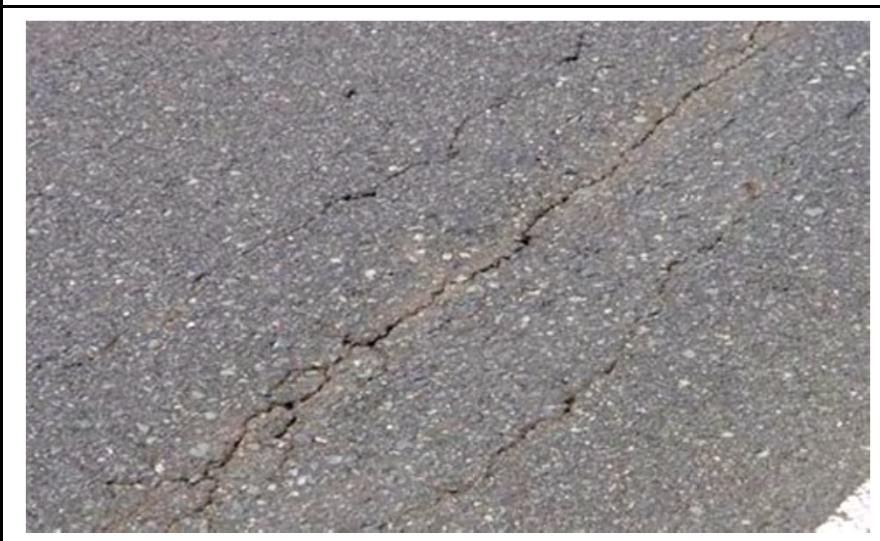
写真番号	14.4.9
部材名	舗装 (R-P-A-Pm)
備考	<ul style="list-style-type: none"> <li>① 舗装(鋼床版)</li> <li>② 車線方向に伸びたひびわれに茶褐色の変色が見られる。</li> <li>③ 鋼床版上の舗装のひびわれに錆汁のしみ出しが見られる場合、鋼床版の上面まで雨水が浸入してデッキプレートが腐食していることがある。</li> </ul>

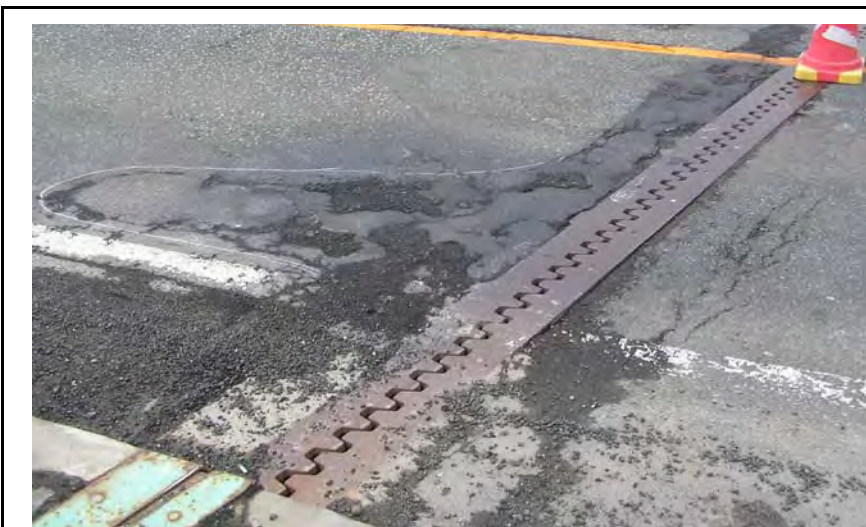
写真番号	14.4.10
部材名	舗装 (R-P-A-Pm)
備考	① 舗装(コンクリート床版上) ② 伸縮装置と舗装の境界部にひびわれや陥没の補修跡が見られる。 ③ 直下の床版は部分的な損傷が進行していることがある。

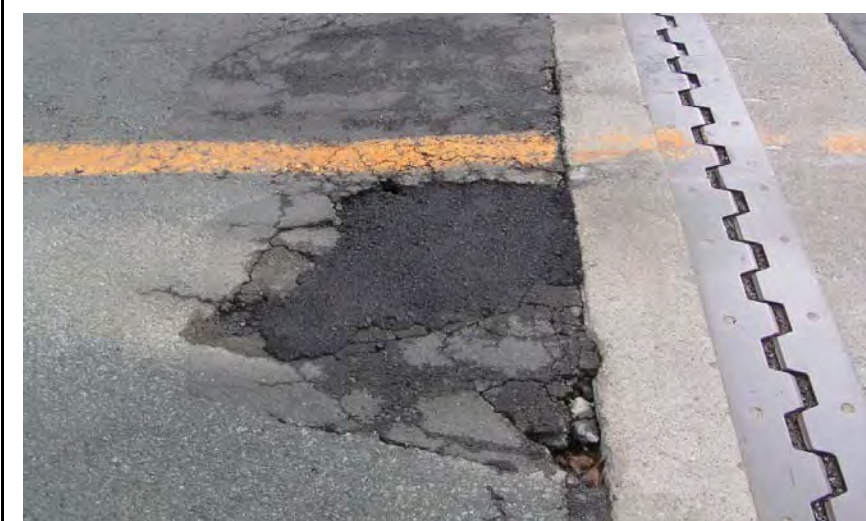
写真番号	14.4.11
部材名	舗装 (R-P-A-Pm)
備考	① 舗装 ② 伸縮装置と舗装の境界部に段差と陥没の補修跡が見られる。 ③ 桁端部の舗装ではブロック状に破壊が進むことがあり、車両の通過に伴って飛散するなど、第三者被害の危険性がある。

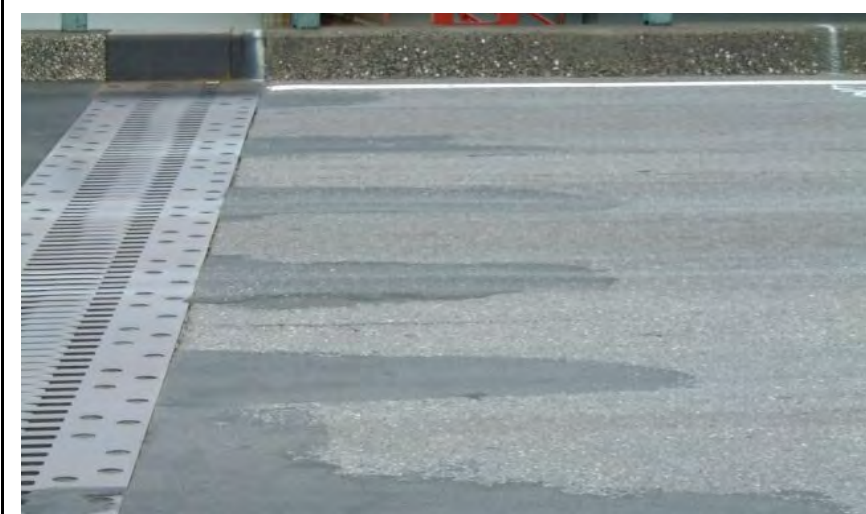
写真番号	14.4.12
部材名	舗装 (R-P-A-Pm)
備考	① 舗装(鋼床版上) ② 伸縮装置と舗装の境界部に段差が生じ、舗装にひびわれが見られる。 ③ 伸縮装置の前後直近の舗装は、輪荷重の衝撃の影響を受けやすく、損傷が進みやすい。

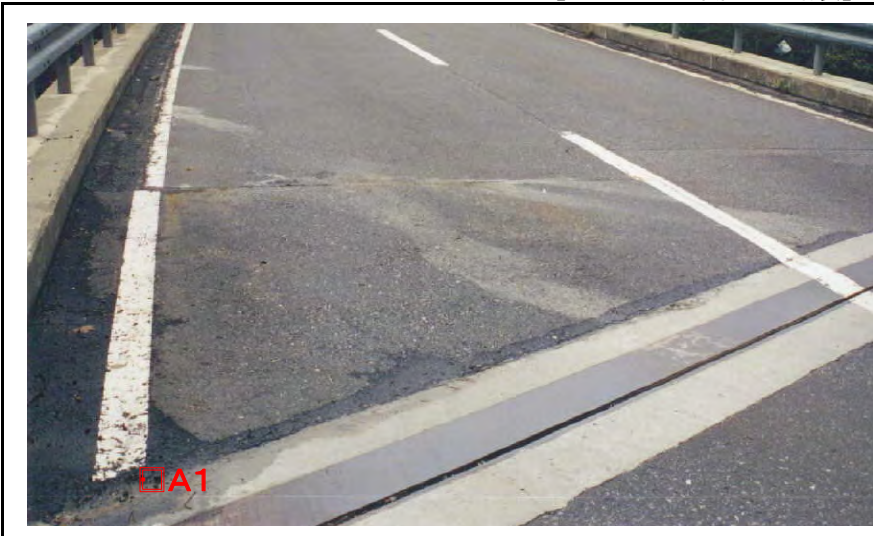
写真番号	14.4.16
部材名	舗装 (R-P-A-Pm)
備考	<ul style="list-style-type: none"> <li>① 桁端部の舗装</li> <li>② 部分打替した舗装の継目から水がしみ出ている。</li> <li>③ 打継ぎ箇所では、損傷が進むことがある。</li> </ul>

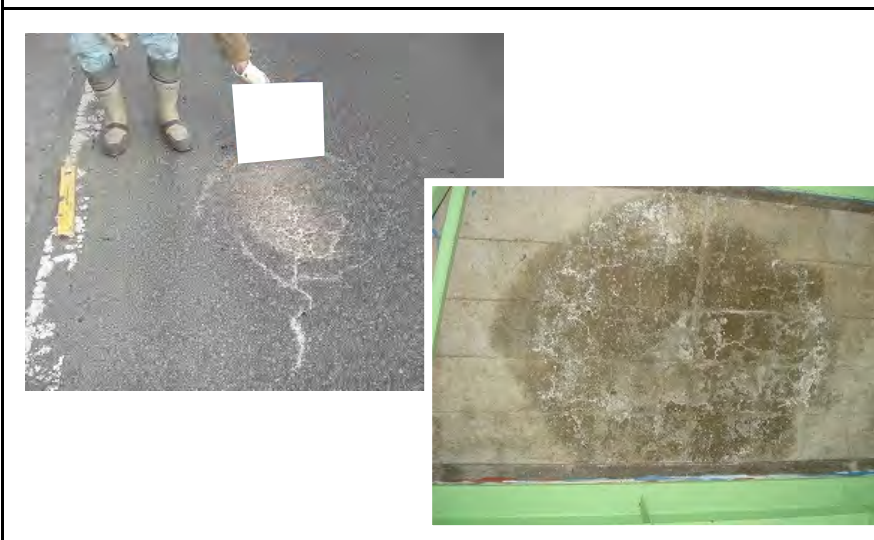
写真番号	14.4.17
部材名	舗装 (R-P-A-Pm)
備考	<ul style="list-style-type: none"> <li>① 舗装</li> <li>② 蜘蛛の巣状の舗装のひびわれが見られ、石灰分の浸出も確認できる。</li> <li>③ 舗装ひびわれからの浸水により、コンクリート床版が著しく損傷していることがある。</li> </ul>

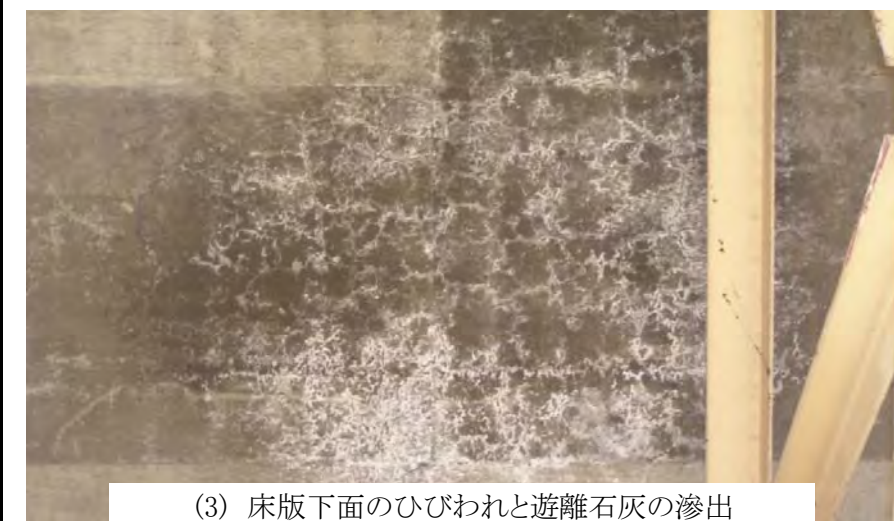
(3) 床版下面のひびわれと遊離石灰の滲出

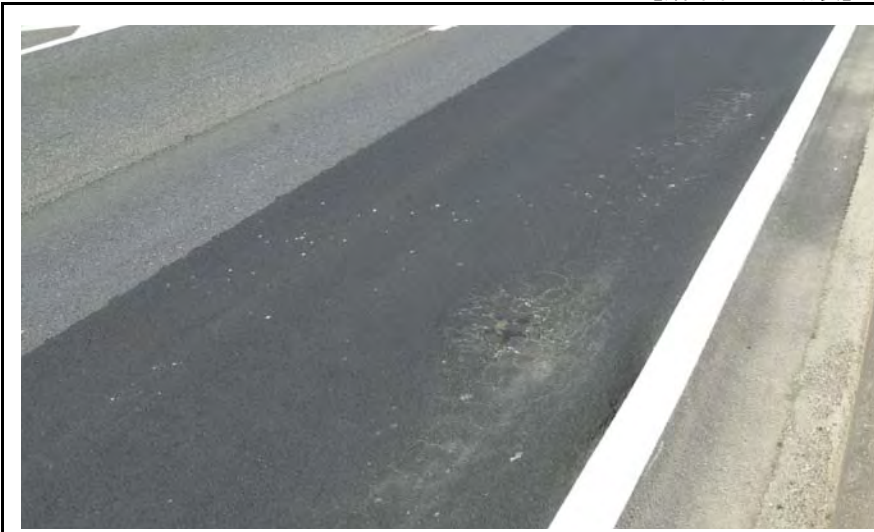
写真番号	14.4.19
部材名	舗装 (R-P-A-Pm)
備考	<ul style="list-style-type: none"> <li>① 舗装(鋼床版上)</li> <li>② 舗装打替直後に生じたひびわれ</li> <li>③ 鋼床版において、同じ位置でひびわれやポットホールが繰り返し発生する場合、鋼床版にデッキプレートを貫通する亀裂が生じていることがある。</li> </ul>

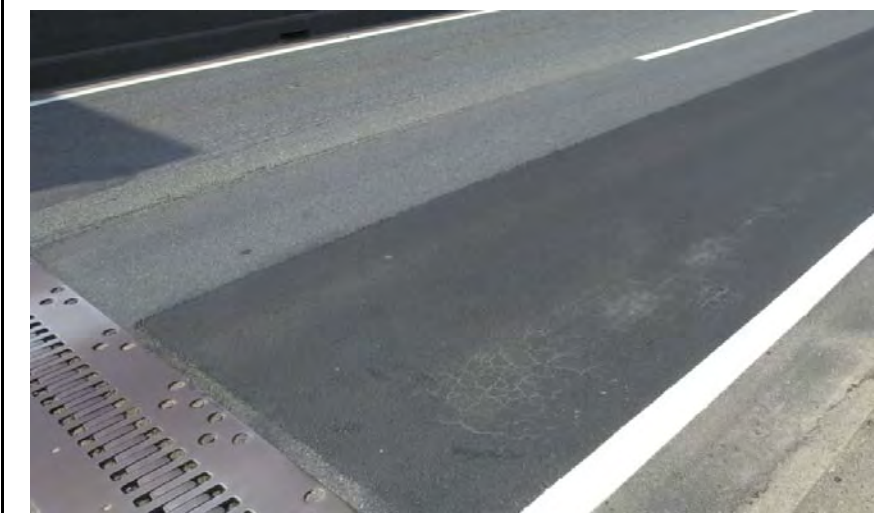
写真番号	14.4.20
部材名	舗装 (R-P-A-Pm)
備考	<ul style="list-style-type: none"> <li>① 舗装(鋼床版上)</li> <li>② 舗装打替直後に生じたひびわれ</li> <li>③ 舗装とデッキプレートの接着が適切でないと、車線横断方向のひびわれが生じ、舗装がずれることがある。</li> </ul>

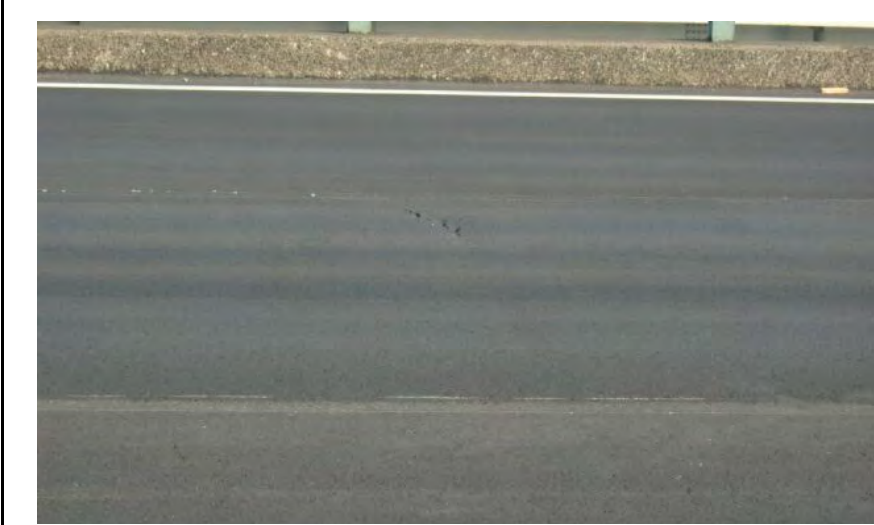
写真番号	14.4.20
部材名	舗装 (R-P-A-Pm)
備考	<ul style="list-style-type: none"> <li>① 舗装(鋼床版上)</li> <li>② 舗装打替直後に生じたひびわれ</li> <li>③ 舗装とデッキプレートの接着が適切でないと、車線横断方向のひびわれが生じ、舗装がずれることがある。</li> </ul>

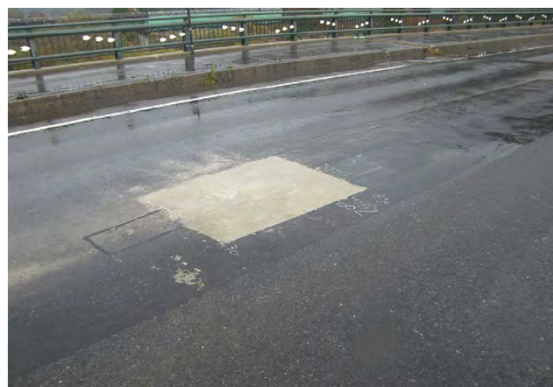
舗装損傷部の補修状況  
(床版上鉄筋部までコンクリート補修)

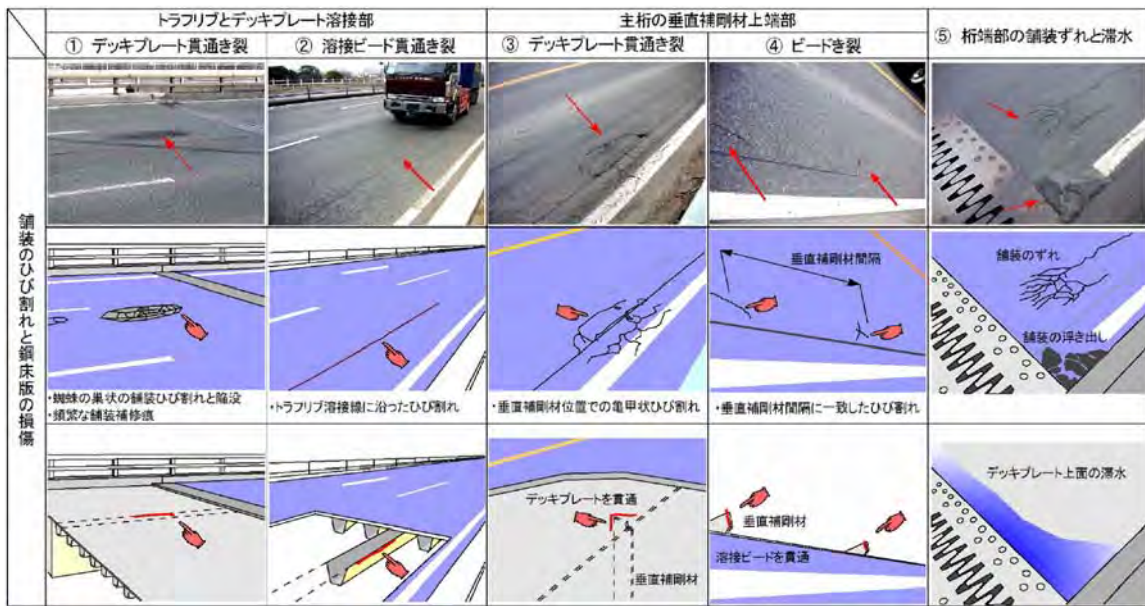
鋼床版舗装の損傷を、鋼床版構造に起因するものと舗装材料の劣化等に起因するものに分け、さらに損傷の発生位置や損傷の種類によって分類し、それぞれの損傷事例をとりまとめた。詳細は参考文献6)を参考にされたい。

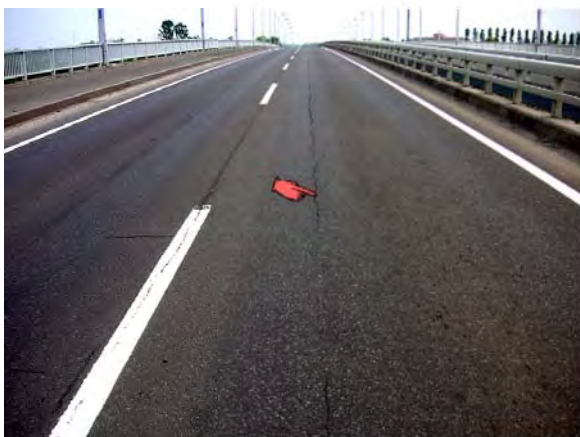
主桁ウェブ位置の直上における舗装ひび割れは、主桁位置と輪荷重の走行位置が一致している場合に多く見られ舗装ひび割れである。例えば、大型車の後輪に用いられるようなダブルタイヤが主桁ウェブを跨ぐような場合、アスファルト舗装は負曲げ作用を受け、舗装の表面に大きな舗装のひずみが発生し、舗装ひび割れを誘発することとなる。舗装ひび割れは、主桁ウェブ位置に沿って橋軸方向の1本の直線となるのが特徴である。主桁と輪荷重との位置が合致していることから、主桁垂直補剛材上端部の疲労損傷が発生している可能性もあるので注意が必要である。

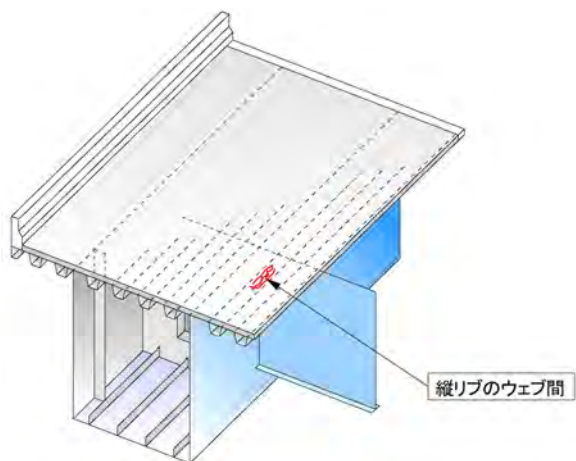
Uリブのウェブ間に発生する舗装の損傷で、舗装ひび割れあるいは流動による局所的な陥没に分類される。これらの損傷は、Uリブのウェブ間での正曲げ変形によって発生するものと考えられるが、デッキプレート貫通き裂が発生した場合にも同様の損傷が発生するため、詳細調査を行うなどの検討をするのがよい。ただし、鋼床版の舗装材料の劣化やずれによるものもあり、この損傷が確認された場合、直ちに鋼床版に疲労損傷が発生しているとは断定できない。

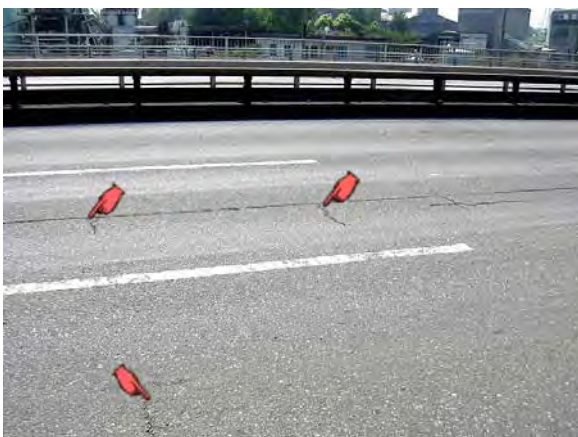
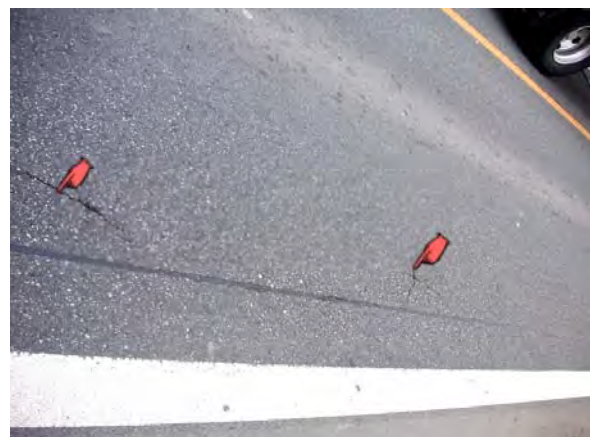
主桁の垂直補剛材位置に発生する横断方向の舗装ひび割れである。主桁位置と輪荷重の走行位置が一致している場合に多く見られる。この舗装ひび割れは、橋軸方向に垂直補剛材と同じ間隔で出現し、横断方向に100mm～200mm程度の長さとなるのが特徴である。この舗装ひび割れが確認された場合は垂直補剛材上端部に疲労損傷が発生している可能性があるため、注意が必要である。

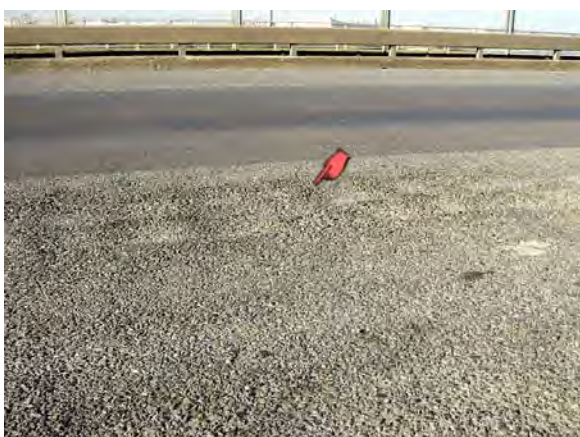
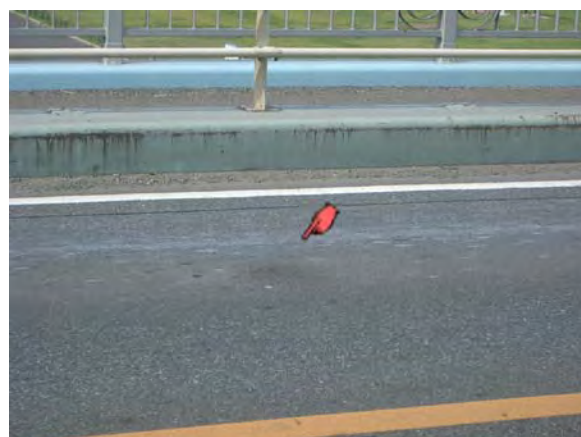
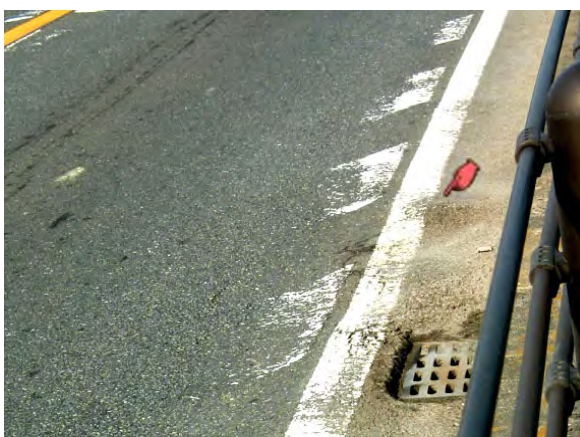
“ふくれ”やプリスタリングといった現象は、水密性が高く空隙が少ないアスファルト舗装の下面に存在する水分等が、舗装施工時の熱や夏期の高温などによって膨張し、舗装施工後や供用中に“ふくれ”となって出現するものである。

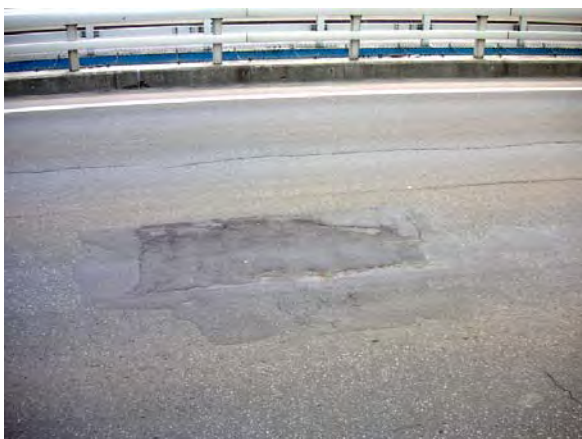
補修位置の再劣化は、以前にパッチなど部分的な舗装の補修を行った箇所が、耐久性上の弱点となって再度劣化が始まるものである。主に、重交通路線ゆえに損傷が再度発生するものと考えられるが、舗装の部分的な補修にあたっては、その品質確保に十分な配慮が必要であるといえる。

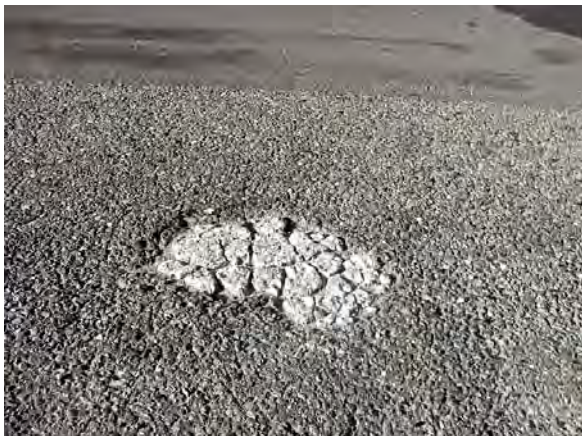
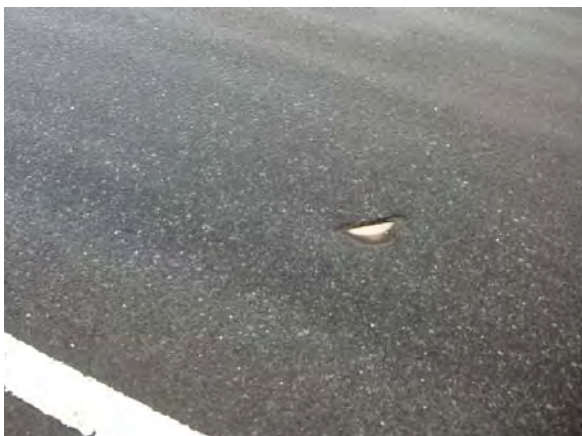
補アスファルト舗装の施工中あるいは供用中に、舗装内部に異物(金属片やコンクリート塊など)が混入する損傷である。鋼床版への直接の影響はないと考えられるが、車両の走行性を失う場合があるため、配慮が必要である。

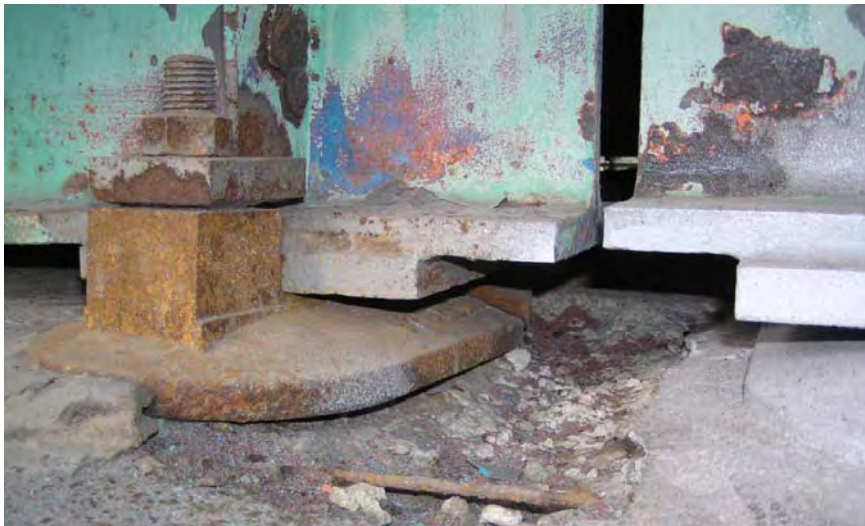
- ◆ 当該支承の有すべき荷重支持や変位追随などの一部又は全ての機能が損なわれている状態をいう。なお、支承ローラーの脱落も対象とする。

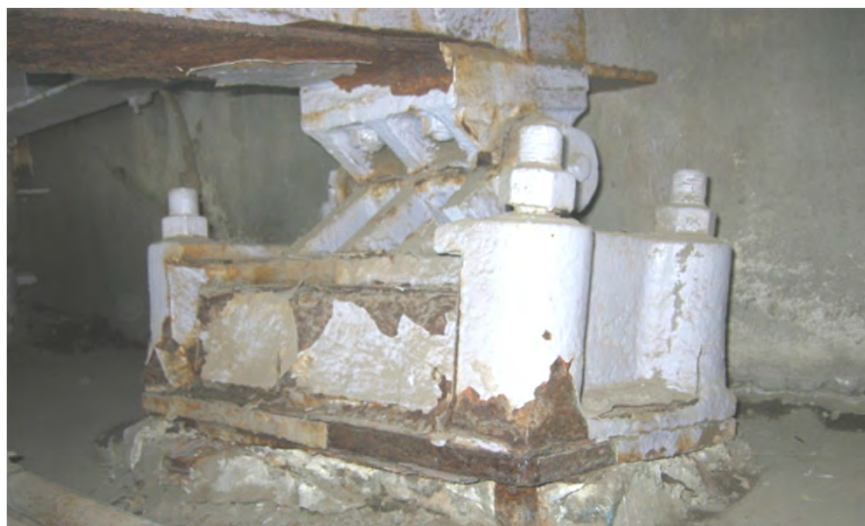
説明  
 沓座モルタルが欠損し、荷重支持機能が損なわれている状態の例

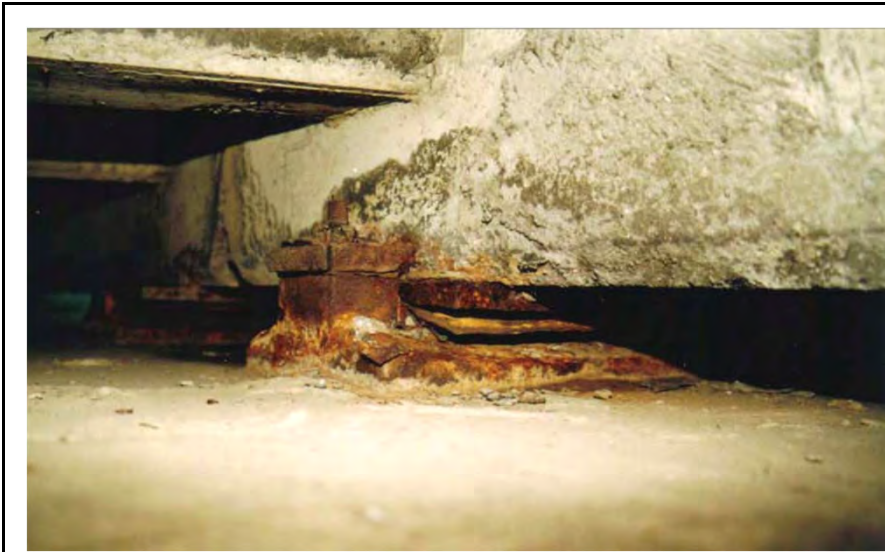
写真番号	15.1.3
説明	
著しい腐食により、鋼製支承の荷重支持機能が損なわれている可能性がある状態の例

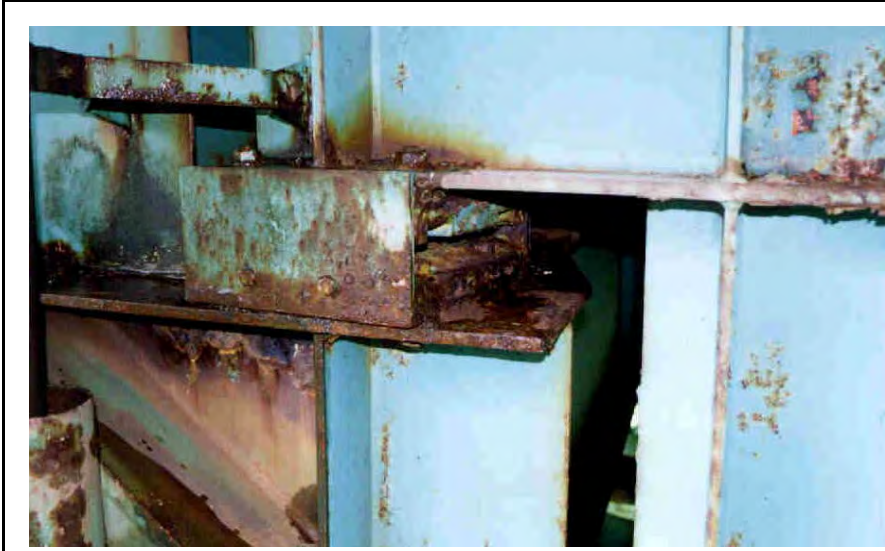
写真番号	15.1.4
説明	
著しい腐食により、鋼製支承の変位追従機能が損なわれている状態の例

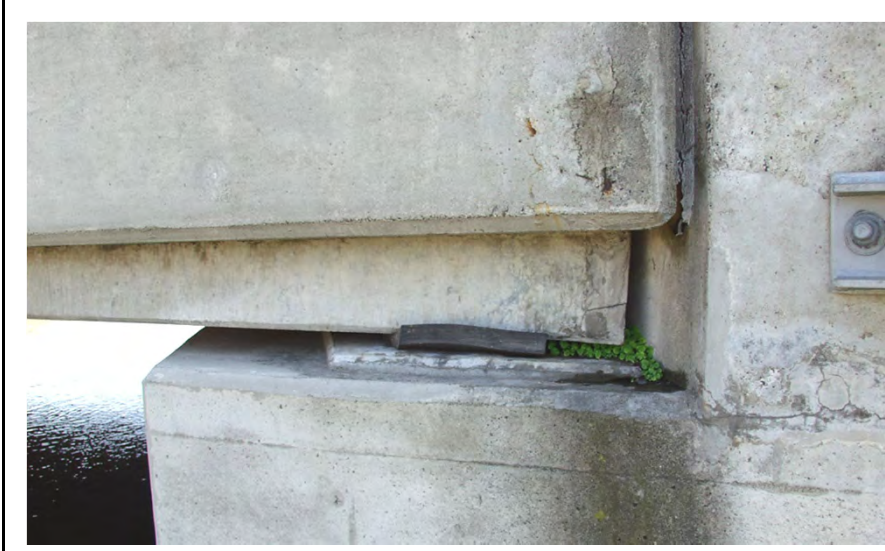
写真番号	15.1.5
説明	
ゴム支承の変位追従機能と荷重支持機能が損なわれている状態の例

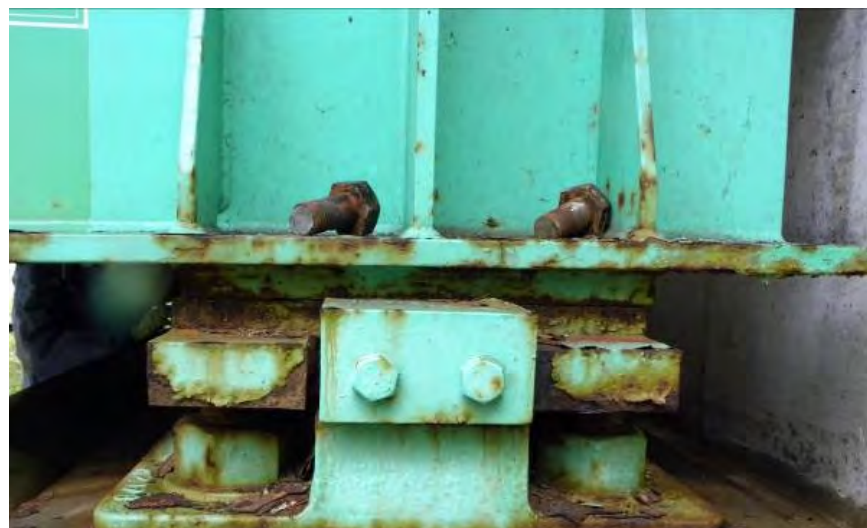
地震動によりゴム支承の内部のゴムと鋼板が剥離して、支承の水平力支持機能と変位追従機能が損なわれている状態の例

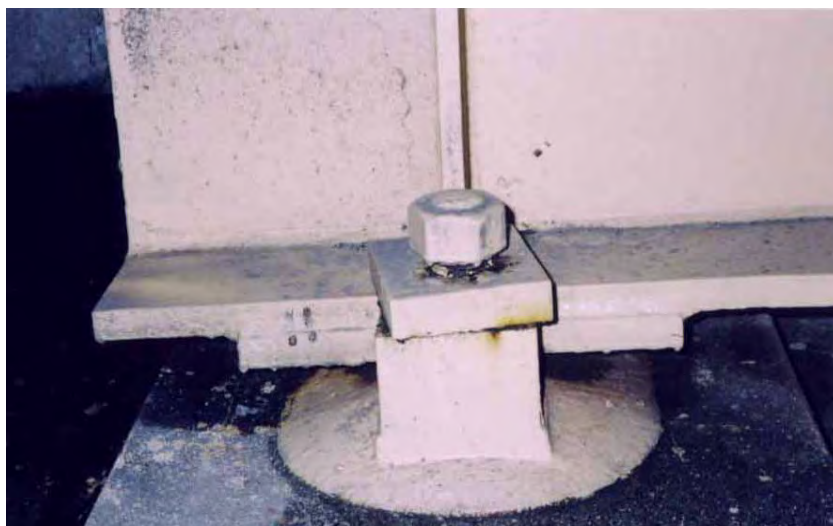
写真番号	15.2.1
説明	
<p>支承のアンカーボルトにゆるみが生じている。</p> <p>支承アンカーボルトの機能が一部損なわれていると考えられるため, 「支承の機能障害」として扱うとともに, 「ゆるみ・脱落」としても扱う。</p>

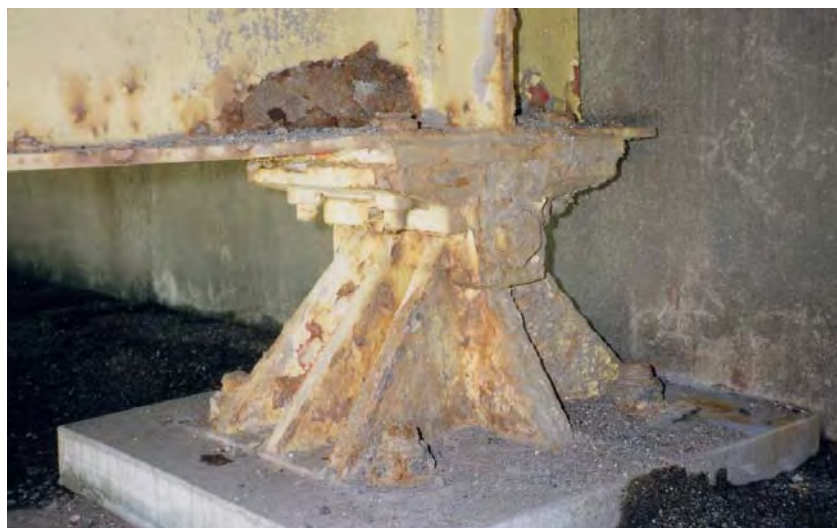
写真番号	15.2.2
説明	
<p>支承が腐食している。</p> <p>ピンの回転機能が腐食によって損なわれていたり, ボルトに断面欠損が生じるなどで所要の機能が果たせないと考えられる場合には, 「支承の機能障害」として扱う。</p> <p>更に, 「腐食」と「防食機能の劣化」の2項目でも扱う。</p>

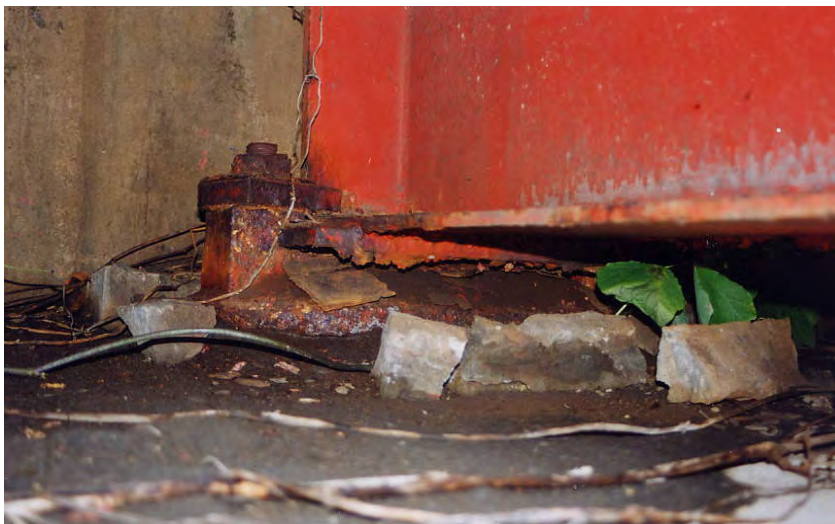
「腐食」、「防食機能の劣化」、「ひびわれ」の3項目で扱う。

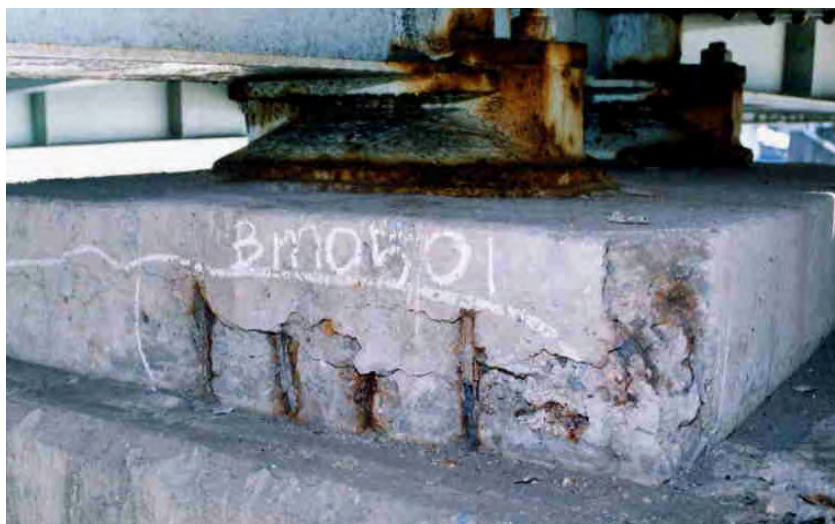
「支承の機能障害」、「腐食」、「防食機能の劣化」、「ひびわれ」、「変形・欠損」の5項目で扱う。

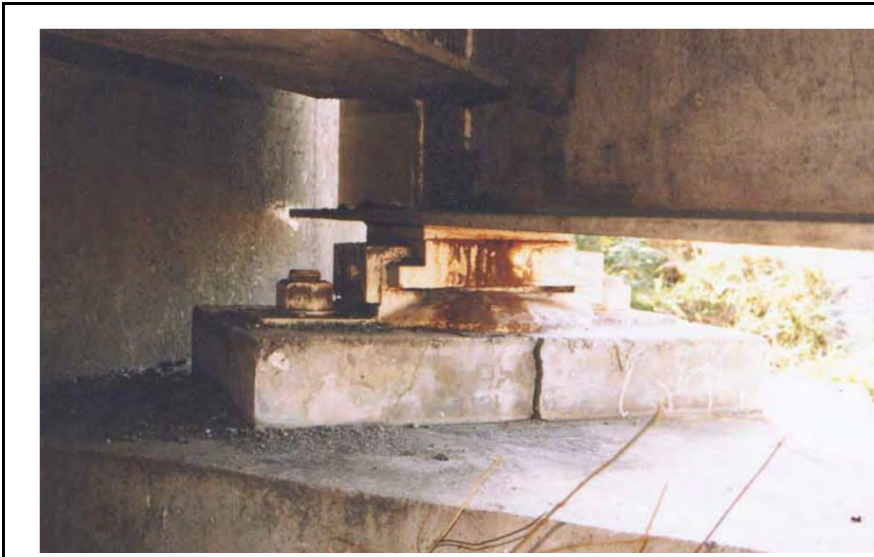
写真番号	15.2.6
説明	
台座コンクリートにひびわれが生じている。	
支承の機能は損なわれていないと判断できる場合には、「ひびわれ」としてのみ扱う。

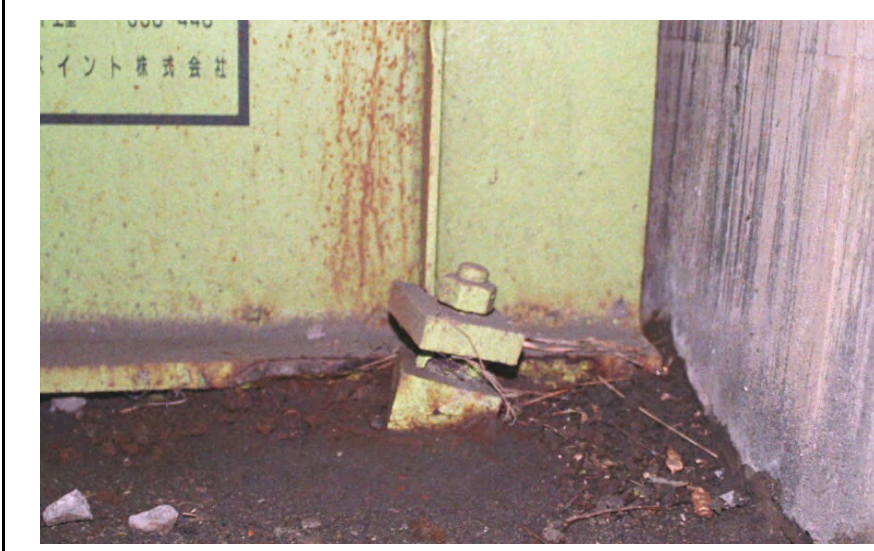
写真番号	15.2.7
説明	
鋼製支承が傾斜して、支承の機能が損なわれている。	
「支承の機能障害」と「沈下・移動・傾斜」の2項目で扱う。

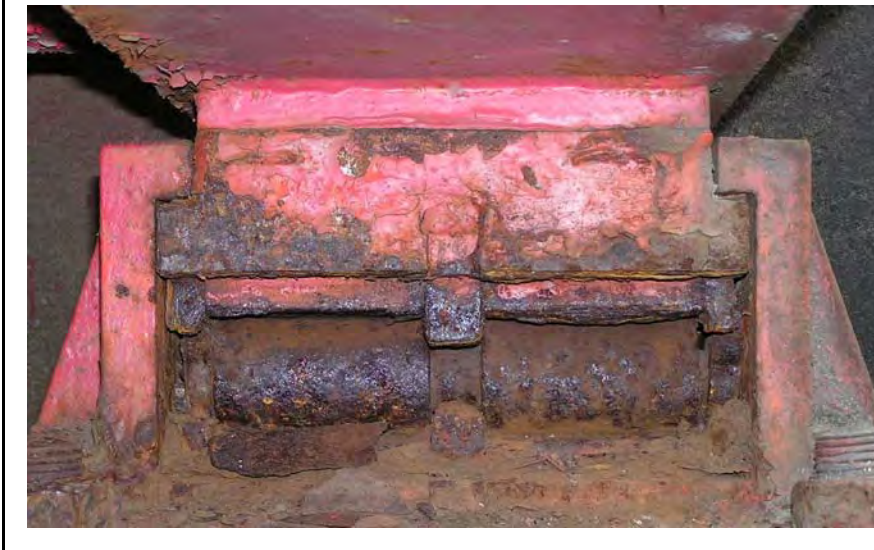
写真番号	15.2.8
説明	
鋼製ローラー支承にローラーの著しい腐食とカバーの脱落が見られ、支承の水平移動機能が損なわれている。	
「支承の機能障害」、「腐食」、「変形・欠損」の3項目で扱う。

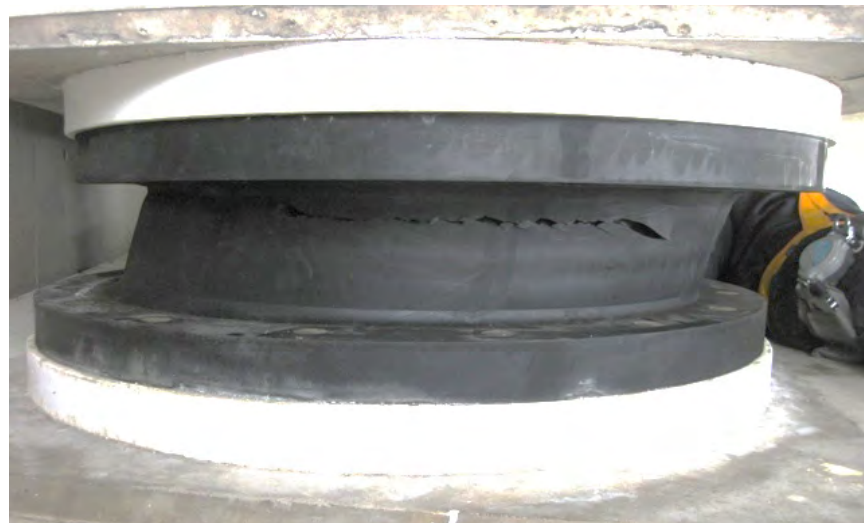
支承本体を保護するための被覆ゴムだけに異常がある場合は、支承の機能までは損なわれていないため、「変色・劣化」としてのみ扱う。

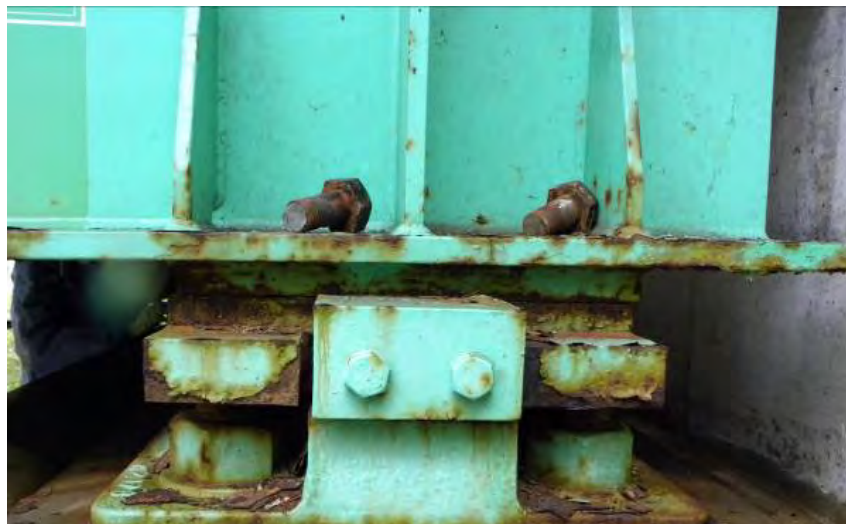
「支承の機能障害」と「変形・欠損」の2項目で扱う。

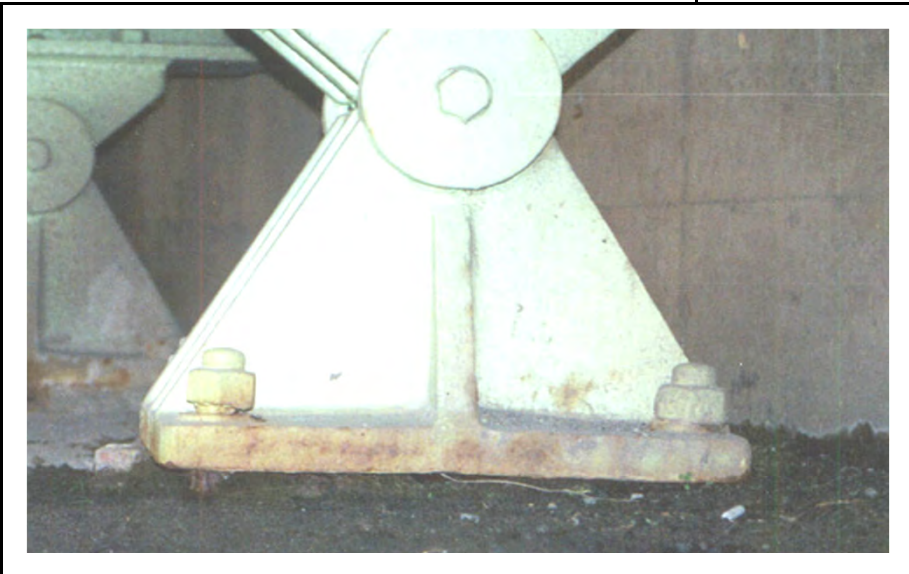
写真番号	15.3.1
部材名	
支承本体 (B-Be-S-Bh)	
備考	
沓座モルタルの欠損により、 支承の機能が損なわれている。

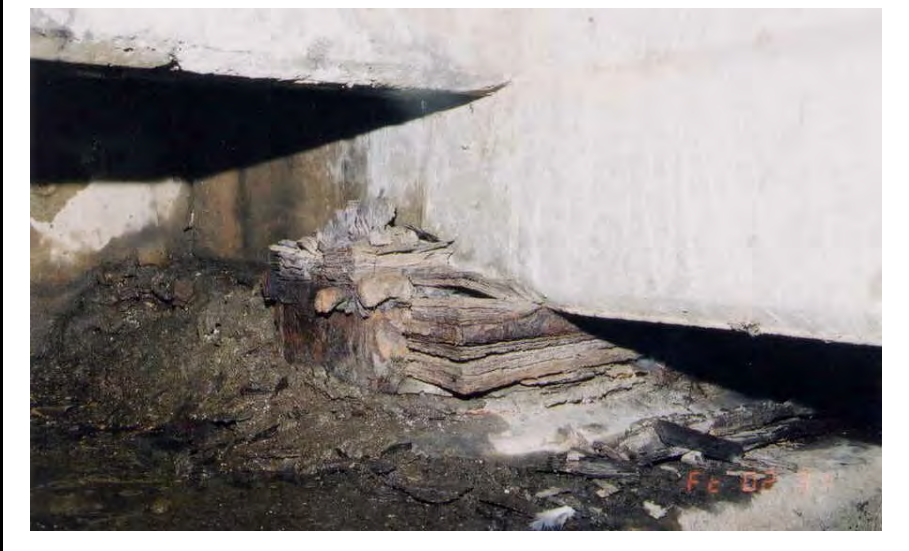
写真番号	15.3.2
部材名	
支承本体 (B-Be-S-Bh)	
備考	
著しい腐食により、鋼製支承 の機能が損なわれている。

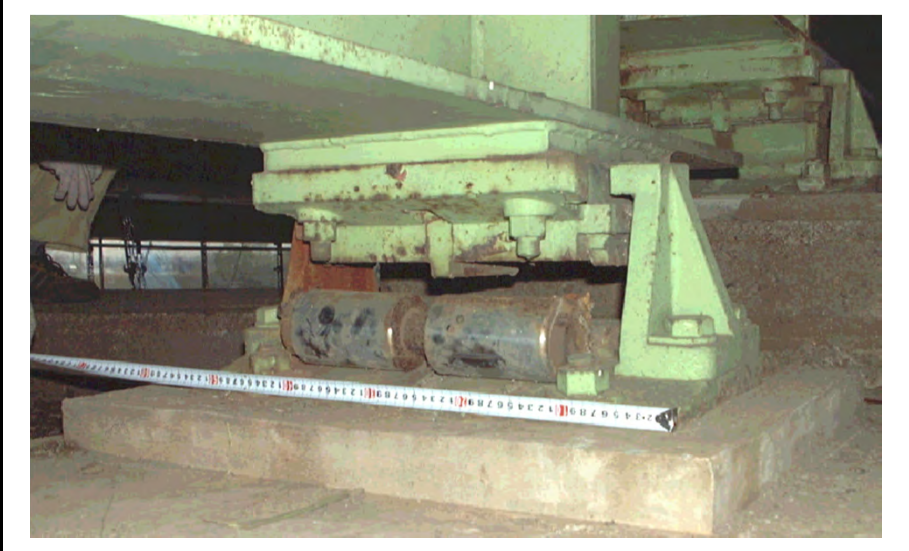
写真番号	15.3.3
部材名	
支承本体 (B-Be-S-Bh)	
備考	
鋼製ローラー支承のロー ラーが脱落し、支承の機能 が損なわれている。

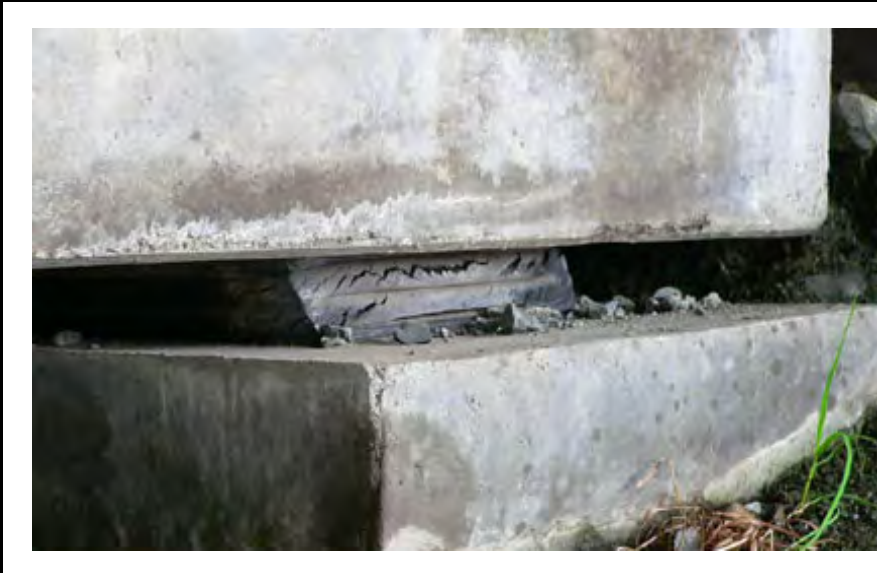
写真番号	15.3.5
部材名	
支承本体 (B-Be-X-Bh)	
備考	
ゴム製支承内部のゴムにひびわれが生じており、支承の機能が損なわれている。

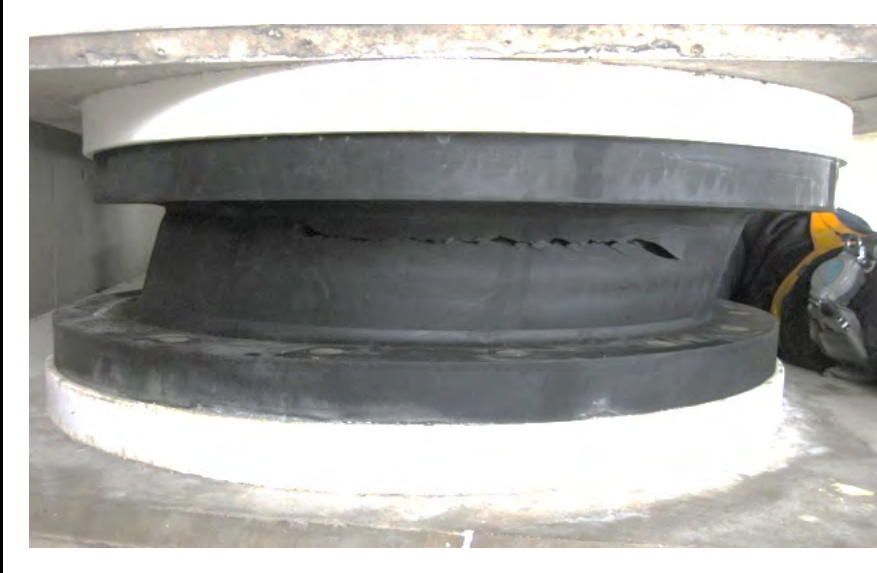
写真番号	15.3.6
部材名	
支承本体 (B-Be-X-Bh)	
備考	
ゴム製支承内部のゴムと鋼板の間が一部で剥がれており、支承の機能が損なわれている。

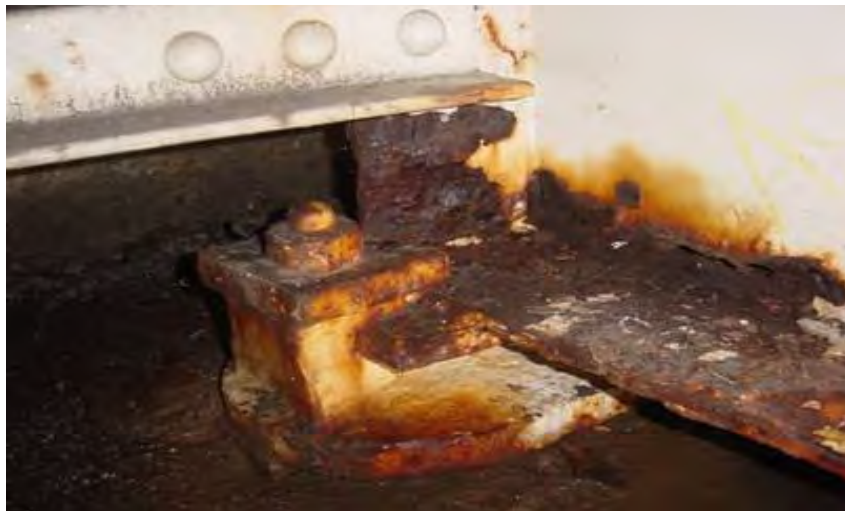
写真番号	15.4.13
部材名	支承本体 (B-Be-S-Bh)
備考	① 鋼製支承本体 ② 腐食により機能が著しく阻害されている。 ③ 支承本体及び桁の支点部付近で腐食が著しく進行している場合、大きな地震動の作用に対しては、本来有すべき耐荷力等の性能が発揮できない可能性がある。

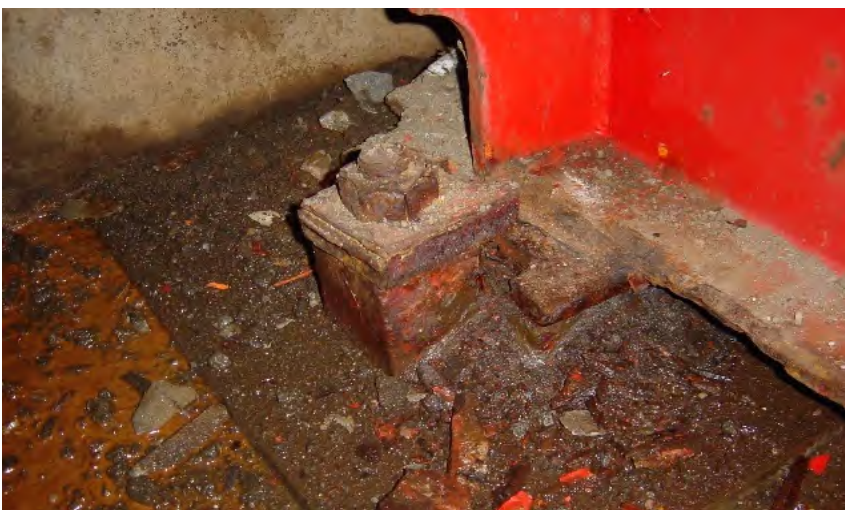
写真番号	15.4.14
部材名	支承本体 (B-Be-S-Bh)
備考	① 鋼製支承本体 ② 著しい腐食により機能が著しく阻害されている。 ③ 支承本体及び桁の支点部付近で腐食が著しく進行している場合、大きな地震動の作用に対しては、本来有すべき耐荷力等の性能が発揮できない可能性がある。

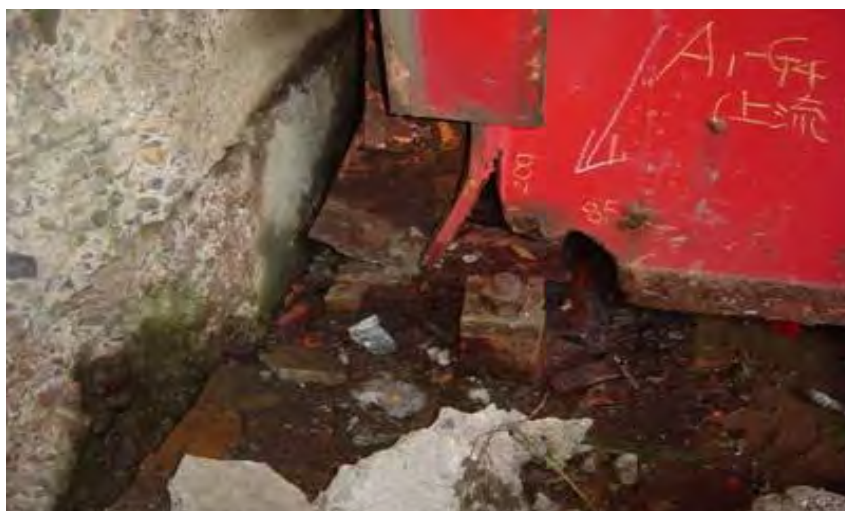
本例では、地震により、主桁端部が大きく破壊した。

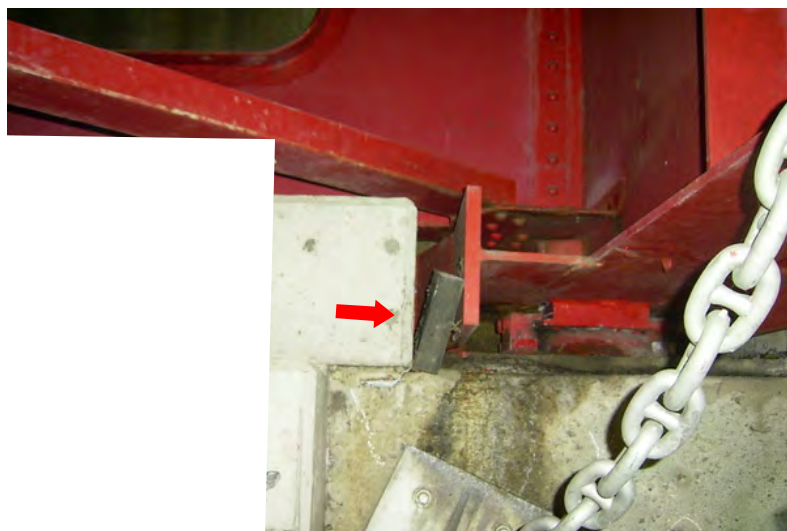
写真番号	15.5.2
部材名	落橋防止システム (B-Be-S-Sf)
備考	変位制限構造の緩衝ゴムが脱落している。
