### 1.3 その他の損傷

損傷の種類
⑫ 遊間の異常
⑬ 路面の凹凸
⑭ 舗装の異常
⑮ 支承の機能障害
⑯ その他

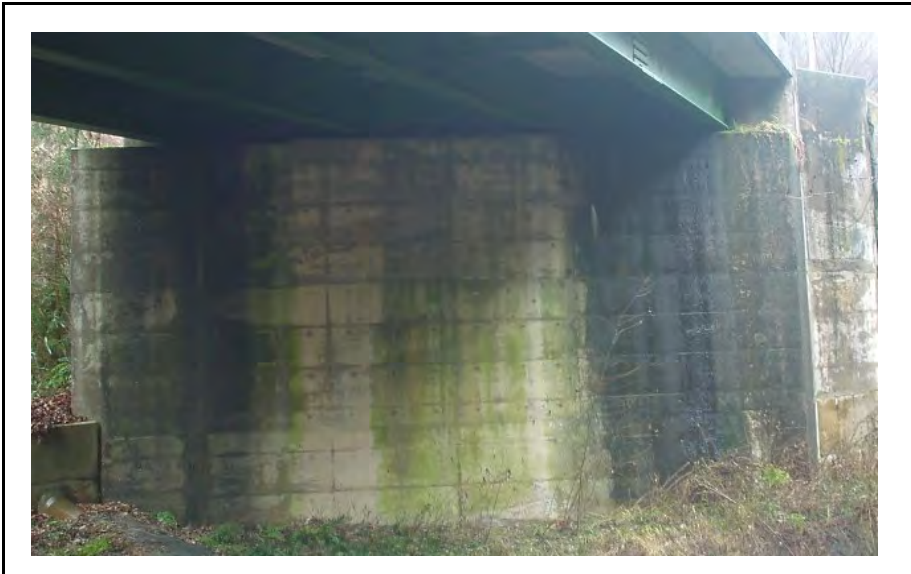
写真番号	16.1.6
説明	
コンクリート部材の表面を伝う水によって苔が付着して変色した例

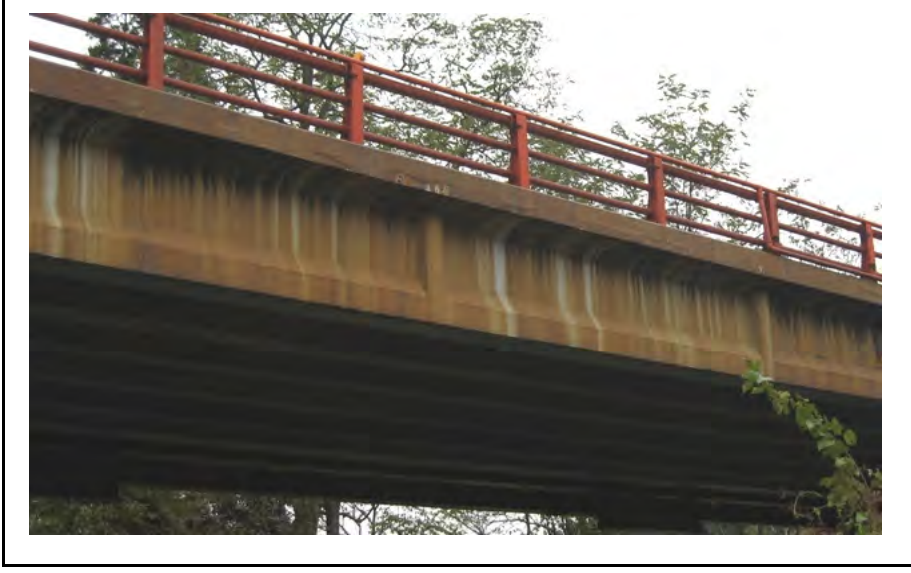
写真番号	16.1.8
説明	
コンクリート表面に鉄分が付着して変色した例

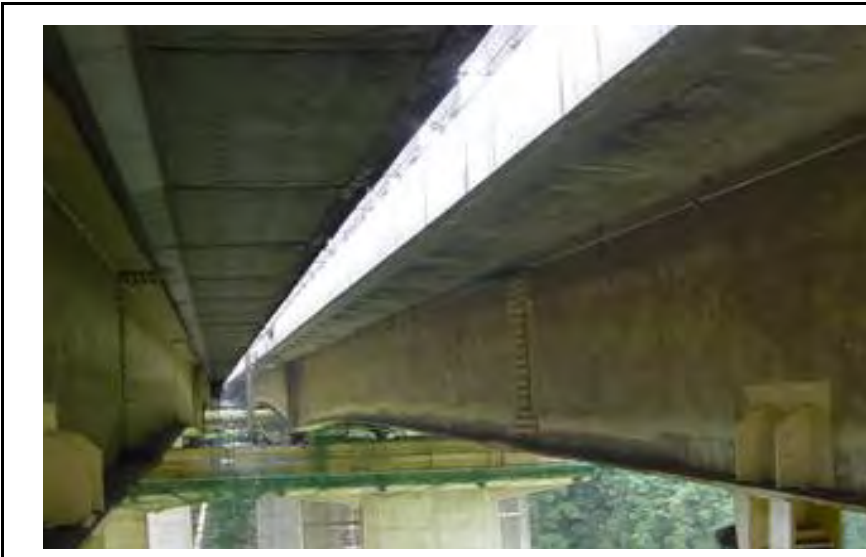
写真番号	16.1.9
説明	鋼部材の塗膜に汚れが付着して変色した例

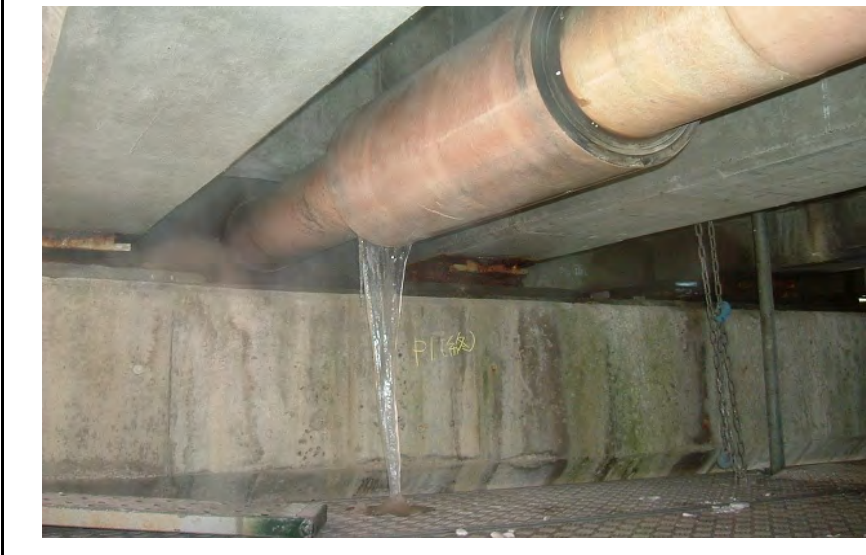
写真番号	16.1.10
説明	添架物件の水道管の継手部からの漏水の例 (つららとなっている)

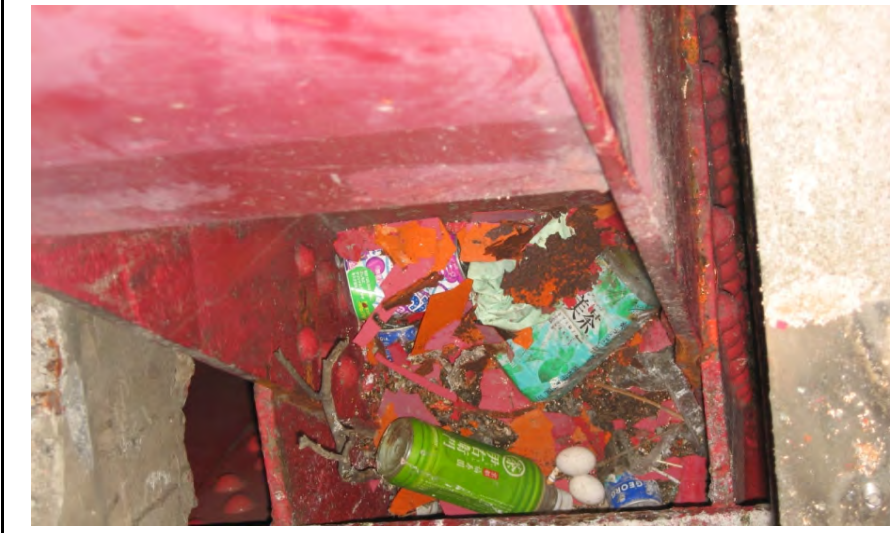
写真番号	16.1.11
説明	鋼材内部にゴミが堆積した例  鋼桁を腐食させることがあり、目視点検も難しいので、投物対策の実施が必要

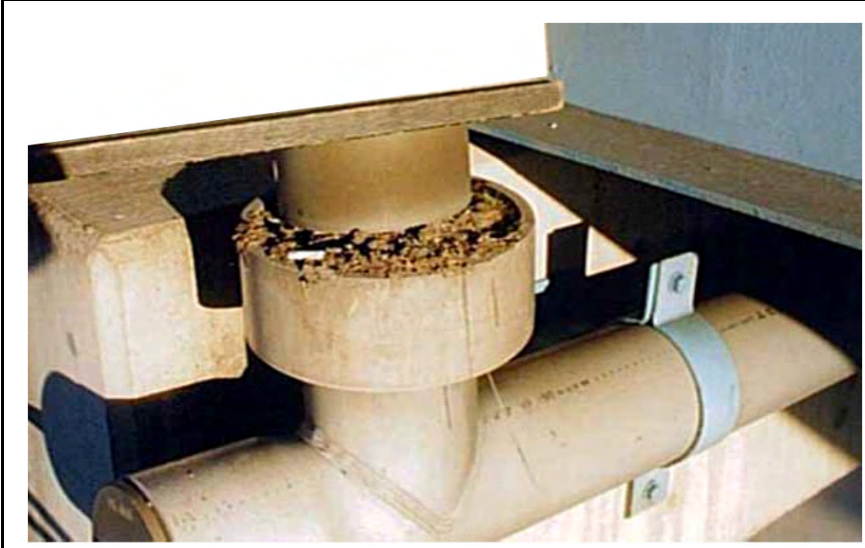
写真番号	16.3.3
部材名	
排水管 (D-D-V-Dp)	
備考	
分類3:鳥のふん害

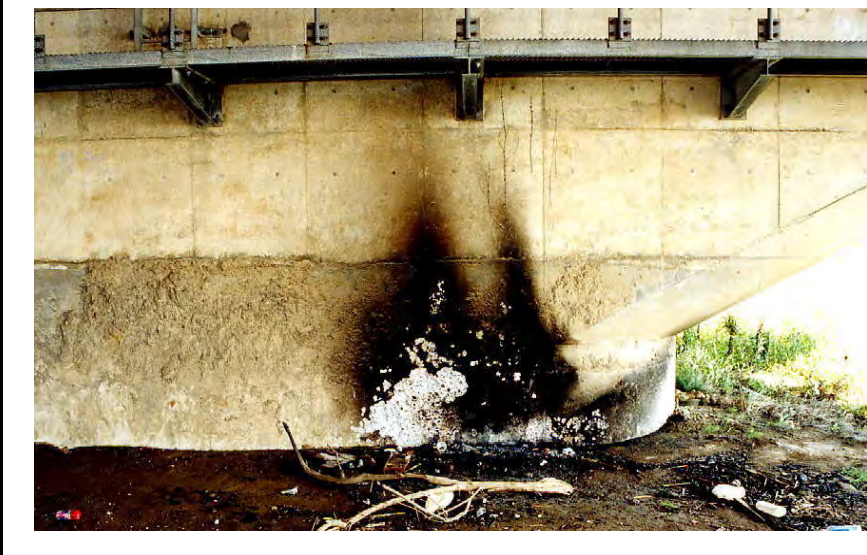
写真番号	16.3.5
部材名	柱部・壁部 (P-Wp-C-Pw)
備考	分類5: 火災による損傷

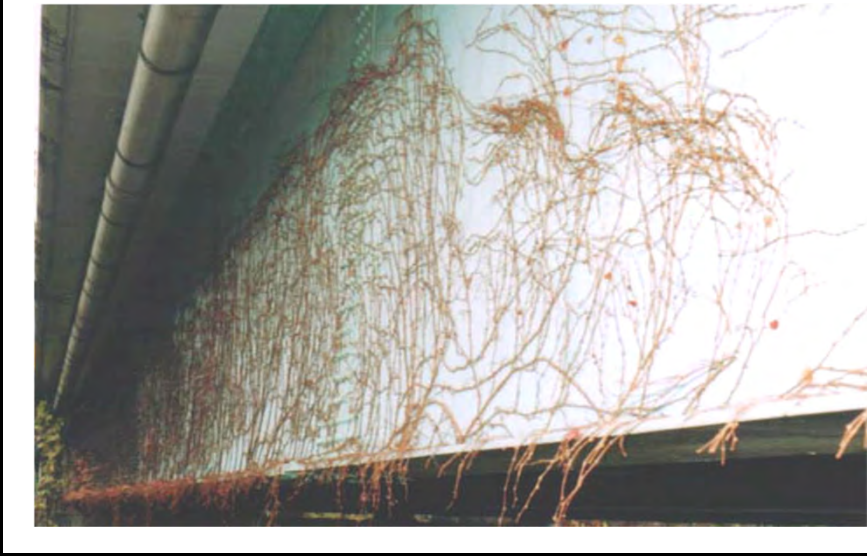
写真番号	16.3.6
部材名	主桁 (S-Gs-S-Mg)
備考	分類6: その他 (植物の絡みつき)

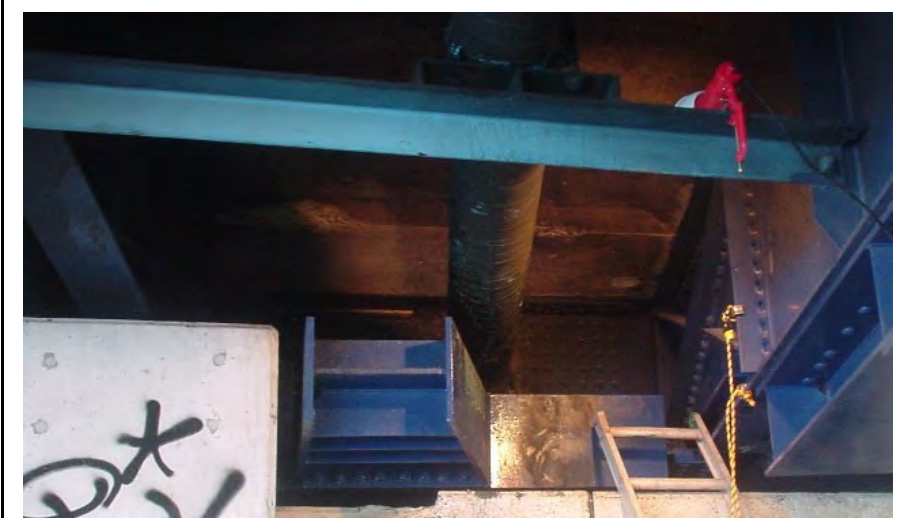
この例では、不法占用箇所が発生した火災により、鋼桁の塗膜が剥離している。

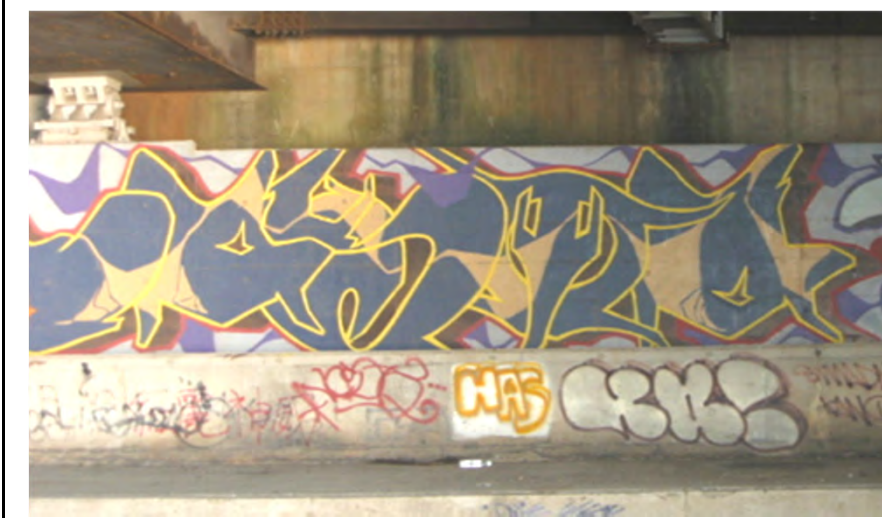
写真番号	16.4.8
部材名	堅壁 (A-Aa-C-Ac)
備考	<ul style="list-style-type: none"> <li>① 橋台の堅壁</li> <li>② 橋台の堅壁に落書きが見られる。</li> </ul>

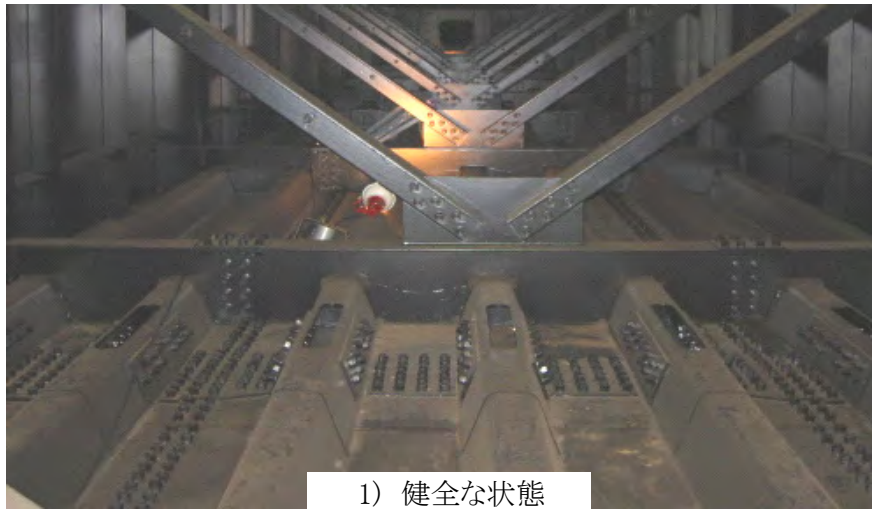
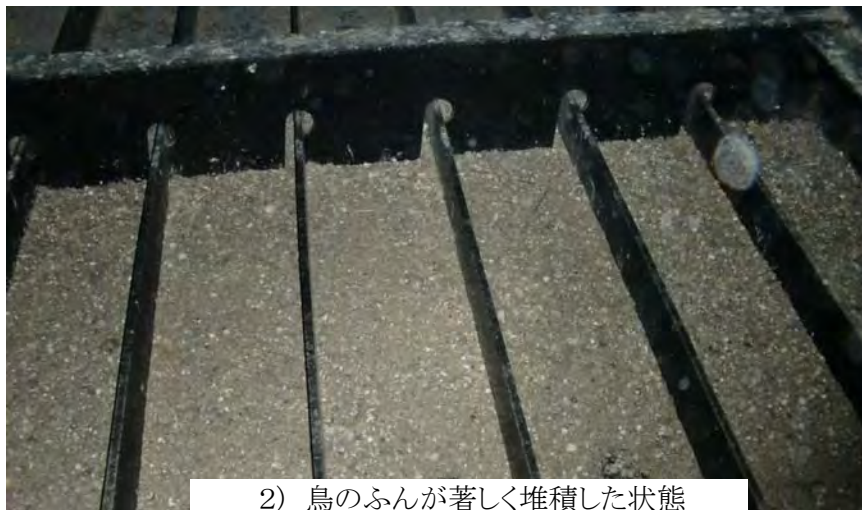
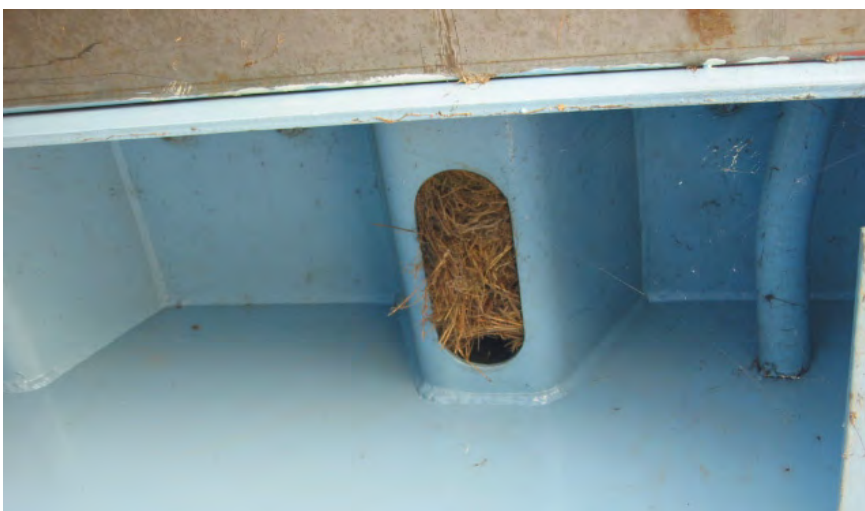
写真番号	16.4.9
部材名	主桁 (S-Bs-S-Mg)
備考	<ul style="list-style-type: none"> <li>① 箱桁内部</li> <li>② 鳥のふんの著しい堆積が見られる。</li> <li>③ 開いた状態で放置された箱桁のマンホールの扉から鳥等が進入すると、ふん害等が発生する可能性がある。</li> </ul> <p style="margin-top: 20px;">鳥獣の侵入を放置すると、排泄物や死骸が散乱・堆積して防食機能の劣化など耐久性に悪影響を及ぼすのみならず、点検や緊急調査時に支障となることがある。</p>

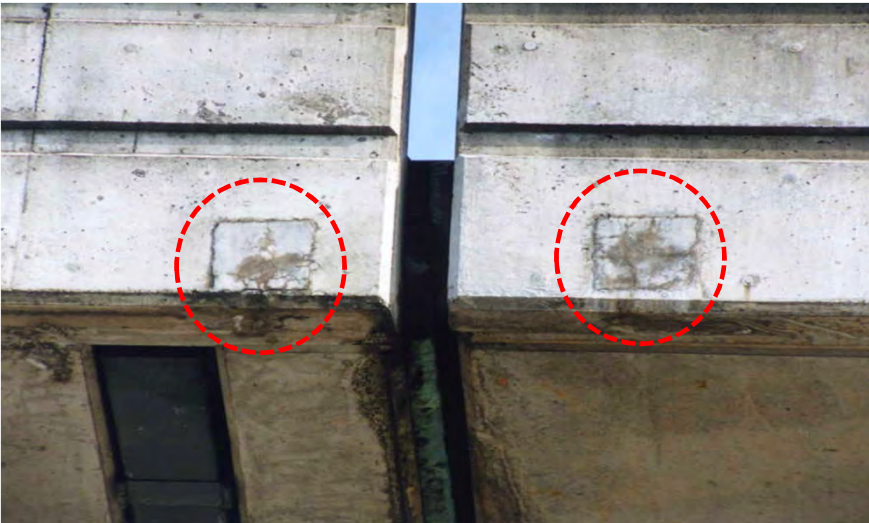
写真番号	17.1.1
	説明	
定着部のコンクリートにひびわれが生じた例

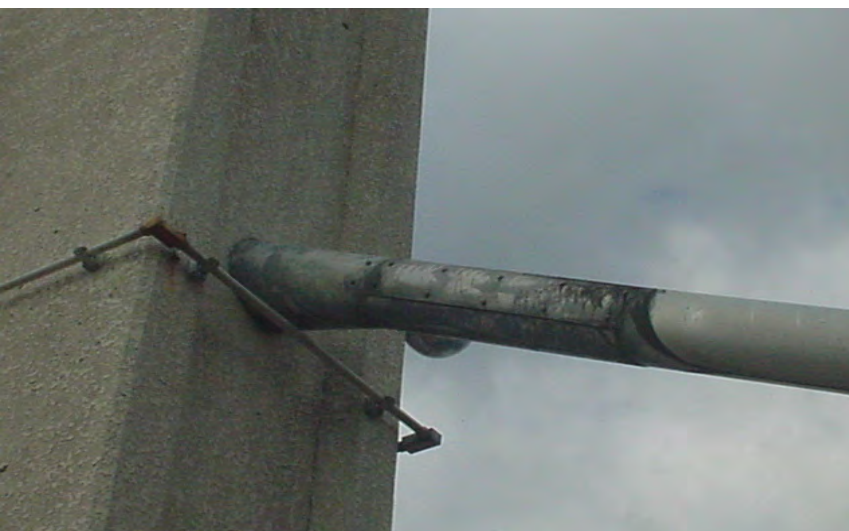
斜張橋の定着部に、腐食により隙間が生じた例

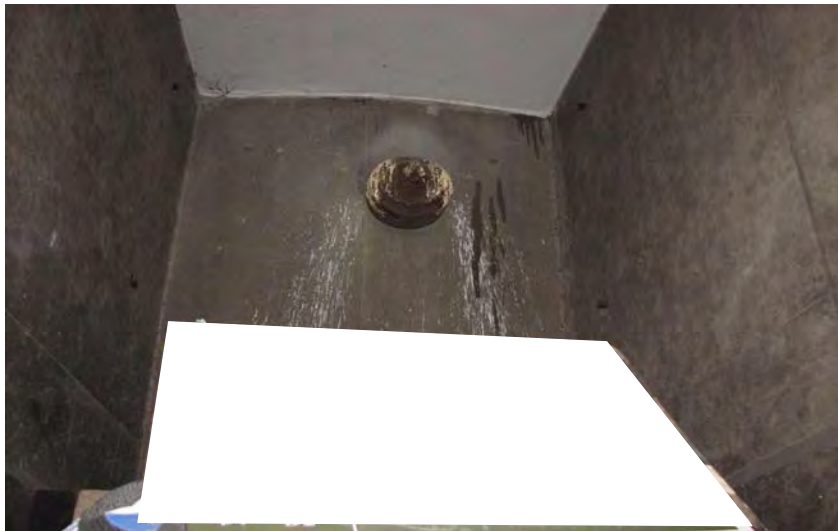
箱桁内部(上床版)の定着部の後打ちコンクリートの隙間から、漏水と遊離石灰の析出が生じた例

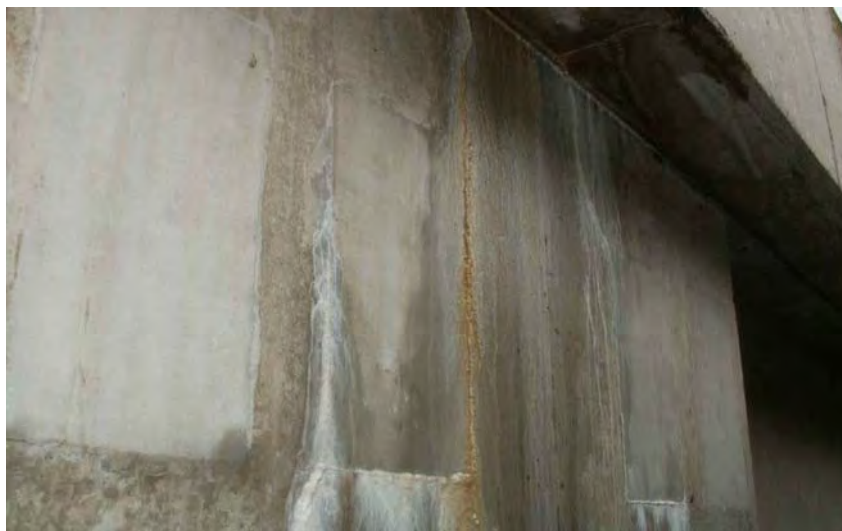
- ◆ PC鋼材の定着部や外ケーブルの定着部に腐食、剥離・鉄筋露出、ひびわれなどが生じている場合には、別途、それらの損傷としても扱う。

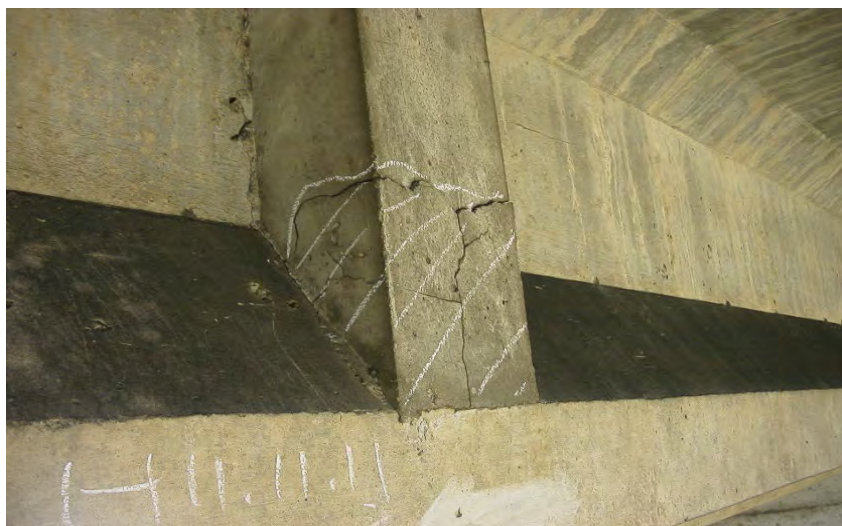
「定着部の異常」、「漏水・遊離石灰」の2項目で扱う。

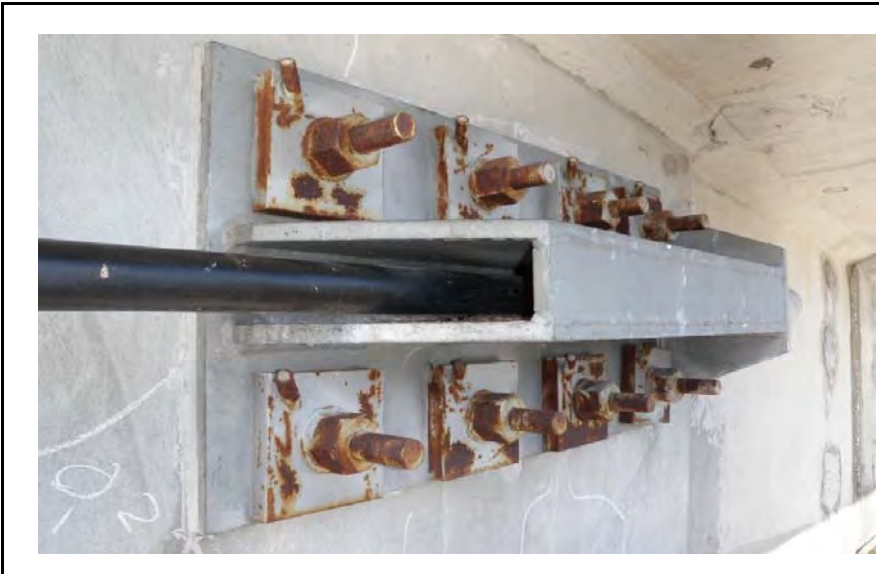
写真番号	17.2.3
説明	
外ケーブルの定着部に腐食が見られる。	
「定着部の異常」, 「腐食」の2項目で扱う。

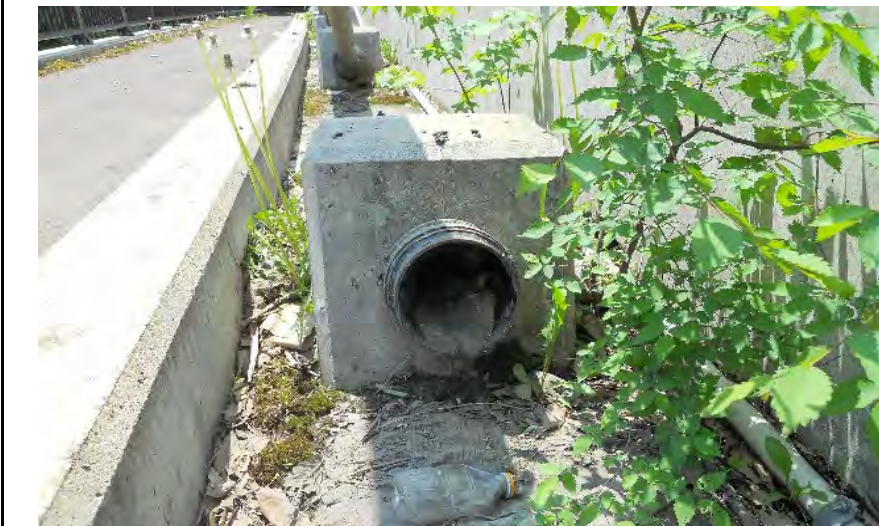
写真番号	17.2.4
説明	
エクストラードーズド橋のケーブルが破断している。	
「定着部の異常」, 「破断」の2項目で扱う。

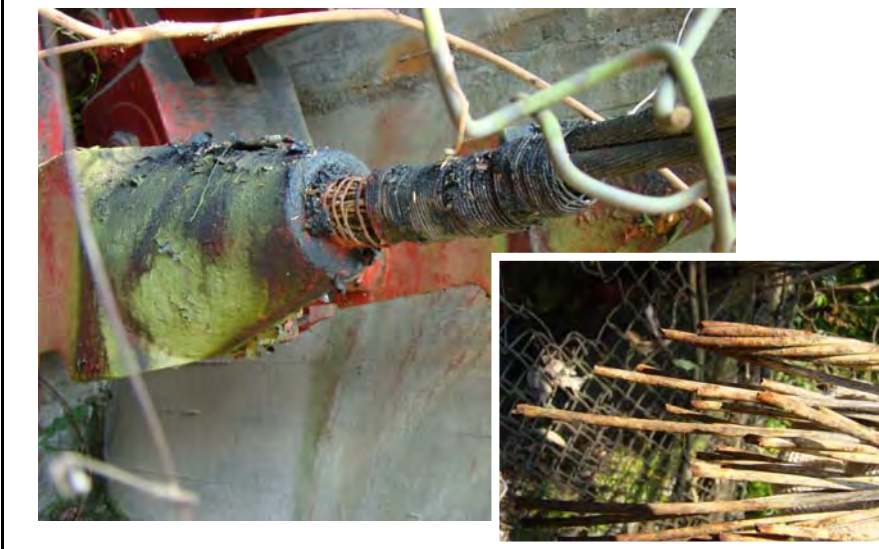
写真番号	17.2.5
説明	
吊橋のケーブルが破断している。	
「定着部の異常」, 「破断」の2項目で扱う。

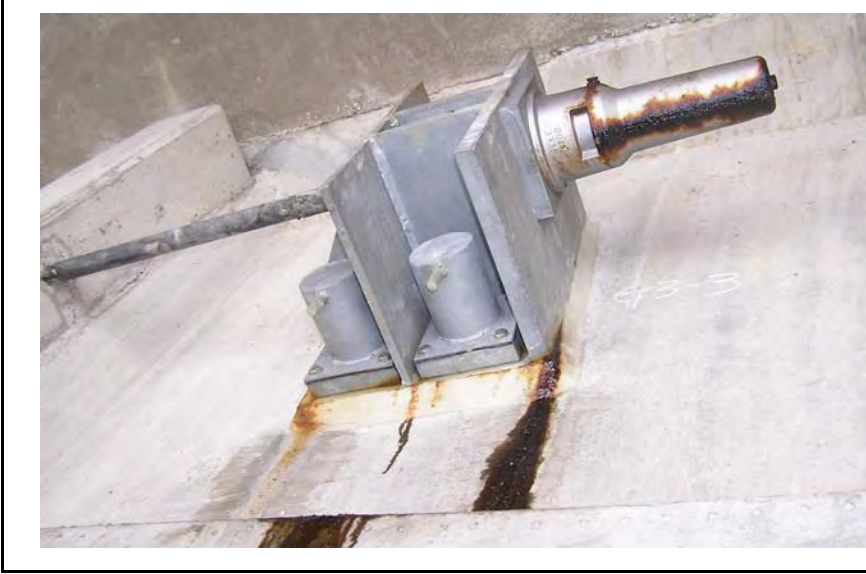
写真番号	17.3.12
部材名	PC定着部(外ケーブル) (S-Gs-C-Pa)
備考	外ケーブルの定着部保護キャップ内の防錆剤(グリース)が漏れている。

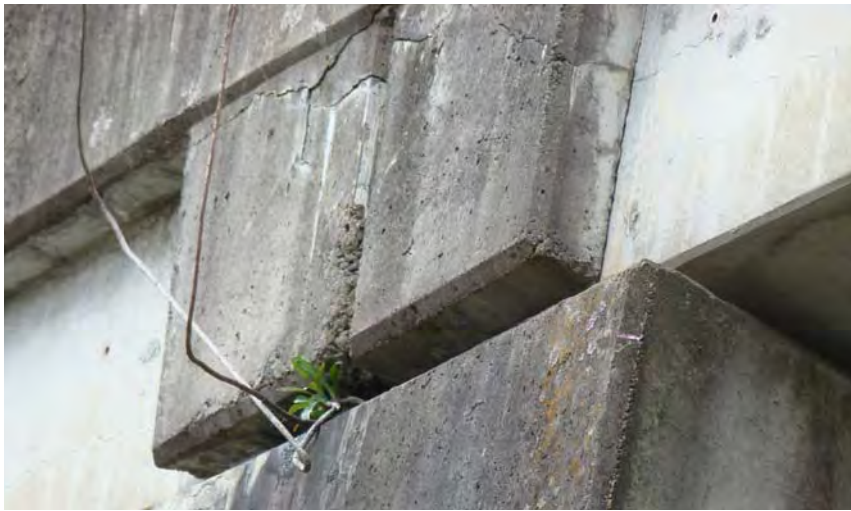
写真番号	17.4.1
	部材名	
	主桁 (S-Gs-C-Mg)	
	備考	
	<p>① プレテン桁の桁端部</p> <p>② 遊離石灰を伴う幅の広いひびわれが生じている。</p> <p>③ PC桁の端部は縦横両方向のPC鋼材の定着部であり、顕著なひびわれが発生すると、内部に雨水が浸入して定着部及びPC鋼材を腐食させるおそれがある。</p>

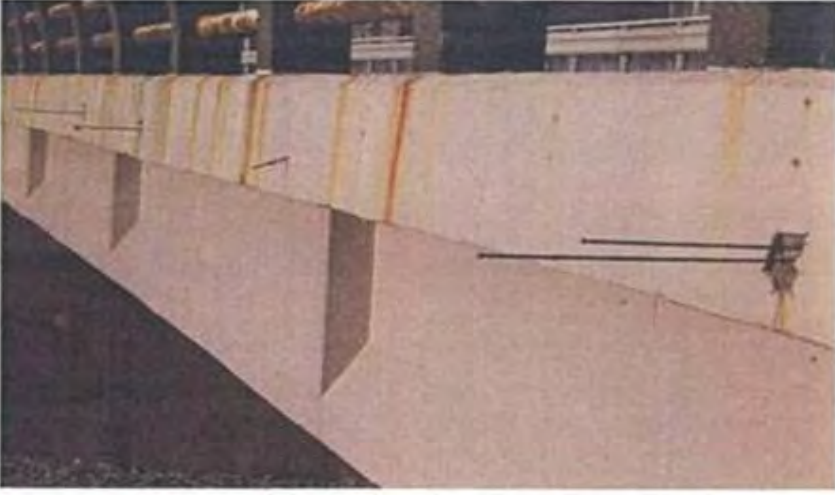
写真番号	17.4.7
	部材名	PC定着部(床版) (S-Gs-C-Pa)
	備考	<ul style="list-style-type: none"> <li>① PC定着部</li> <li>② 横締めPC鋼材が抜け出している。</li> <li>③ 過去には細いシースが用いられていたことがあり、グラウト充填不良のものがみついている。雨水の浸入でPC鋼材が腐食し、破断に至ると、抜け出すことがある。</li> </ul>

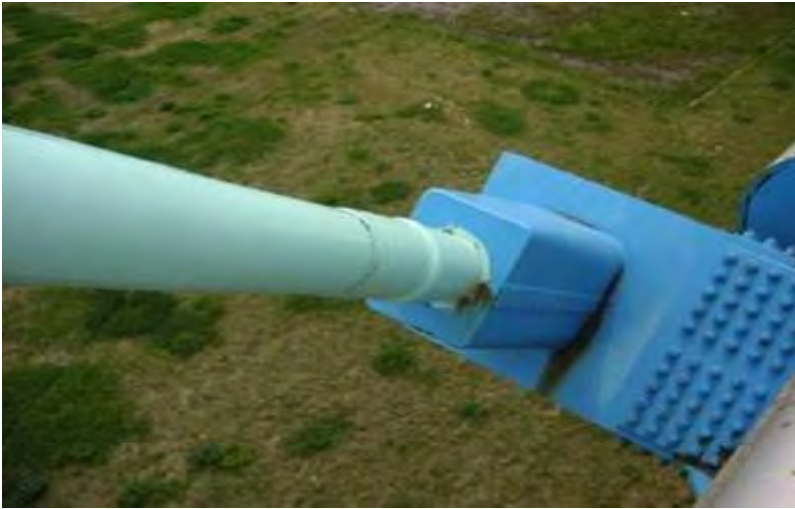
写真番号	17.4.10
	部材名	
	PC定着部(斜材) (S-Cs-S-Pa)	
	備考	
<p>① ケーブル定着部</p> <p>② ケーブル定着部が腐食している。</p> <p>③ 定着部がカバー構造などで直接目視できない場合でも、カバー内部で腐食が進行していることがある。</p>

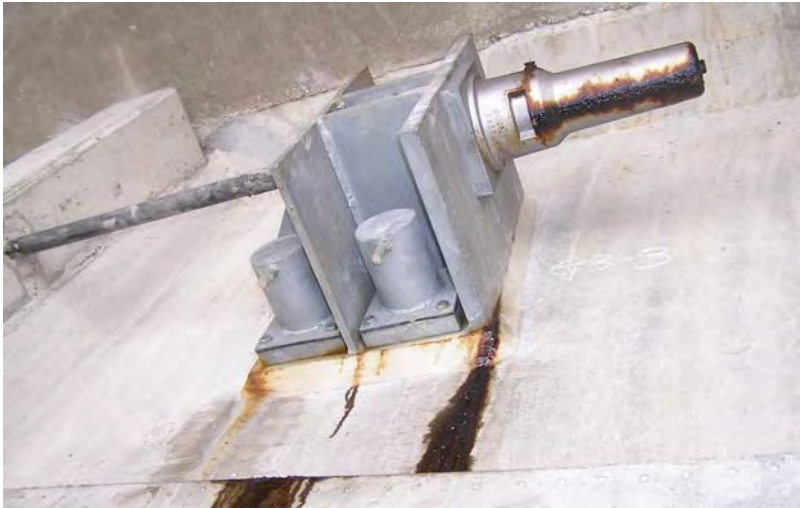
写真番号	17.4.11
	部材名	
	PC定着部(外ケーブル) (S-Gs-C-Pa)	
	備考	
<p>① 外ケーブル定着部</p> <p>② 外ケーブルの定着部保護キャップ内の防錆剤(グリース)が漏れている。</p> <p>③ 防錆材が枯渇すると、腐食が進行することがある。また、グリースの漏れの原因が他の損傷に起因する可能性がある。</p>

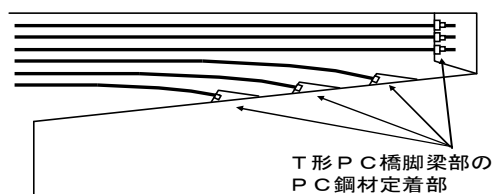
- ・ T形PC橋脚梁部のPC鋼材定着部において、跡埋めコンクリートの剥落防止対策などから鋼板接着や繊維シート貼付が行われていると、PC鋼材の劣化の徴候が発見されにくいいため、注意を要する。

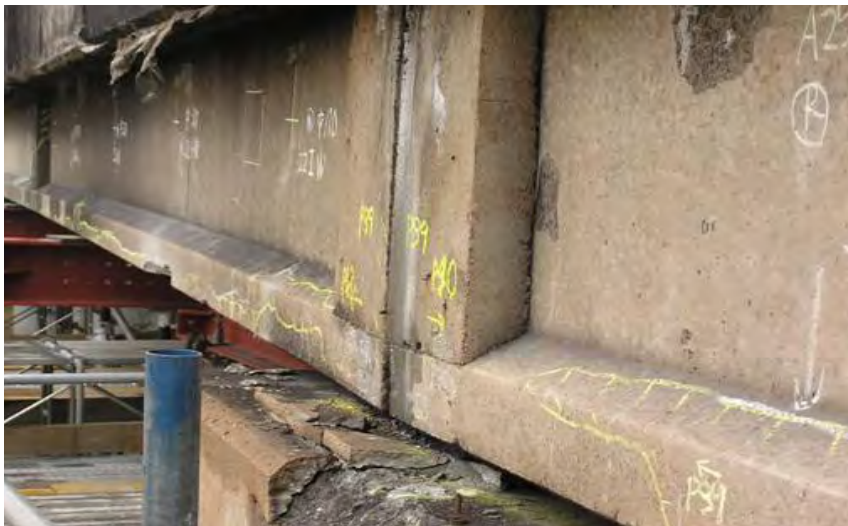
- ◆ コンクリートの変色など部材本来の色が変化する状態, ゴムの硬化, 又はプラスチックの劣化など, 部材本来の材質が変化する状態をいう。

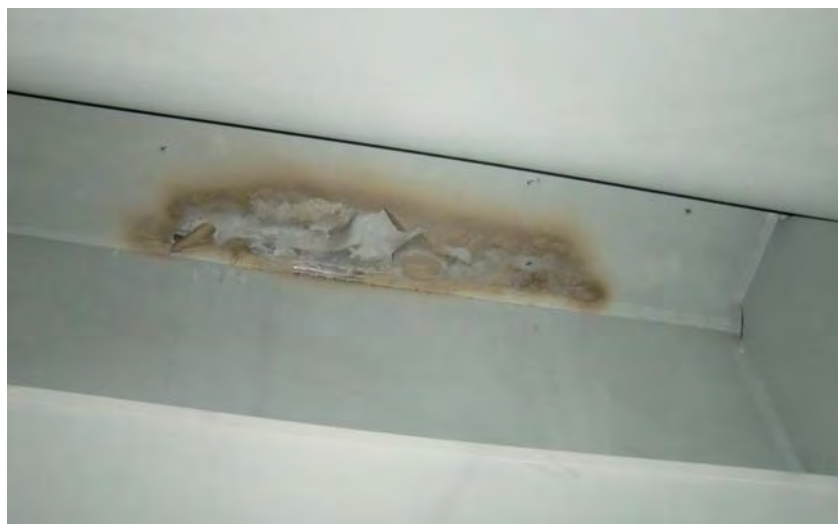
ゴム支承にひびわれが生じた例  
(表面が細かくひびわれて変色している。)

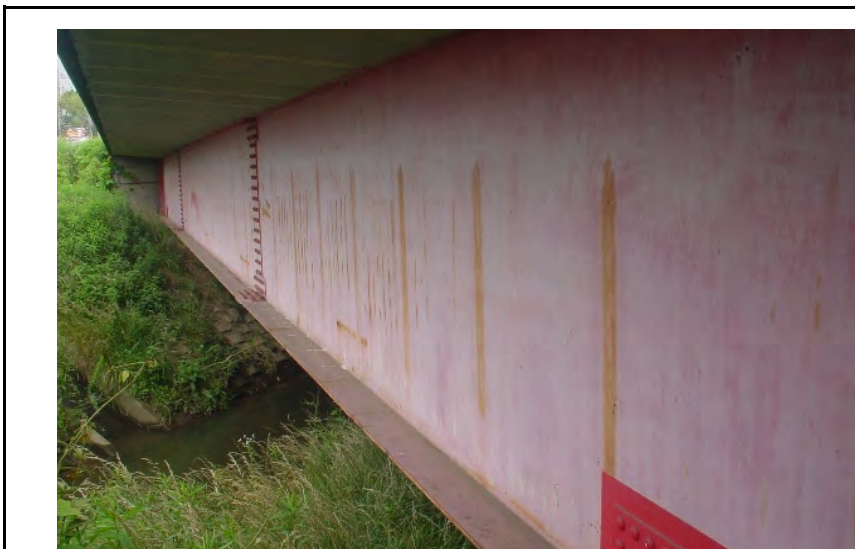
写真番号	18.2.1
説明	
鋼部材の塗膜が白亜化し、変色している。	
変色の原因が塗膜の劣化であると断定でき、塗膜劣化の過程であることから、「防食機能の劣化」としてのみ扱う。

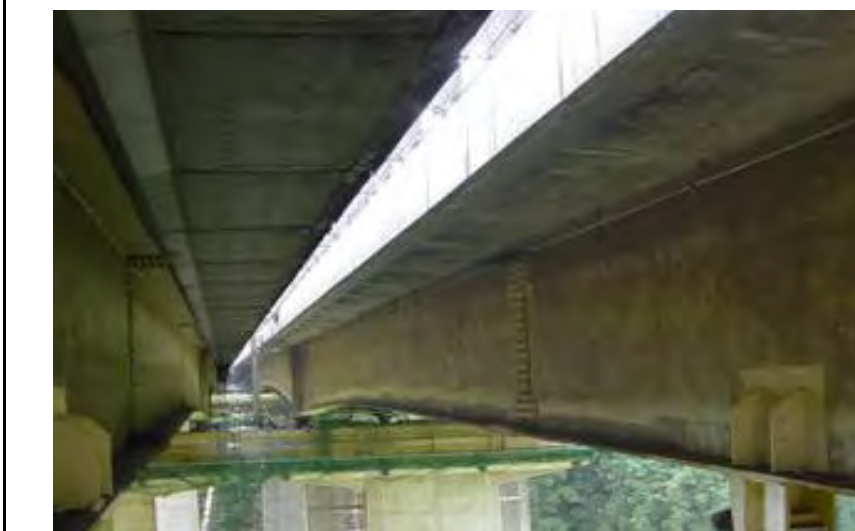
写真番号	18.2.2
説明	
鋼部材の塗膜に汚れが付着して変色している。	
塗膜の通常の経年劣化の過程でない可能性が高く、塗膜の明らかな劣化が認められなければ、「その他」としてのみ扱う。

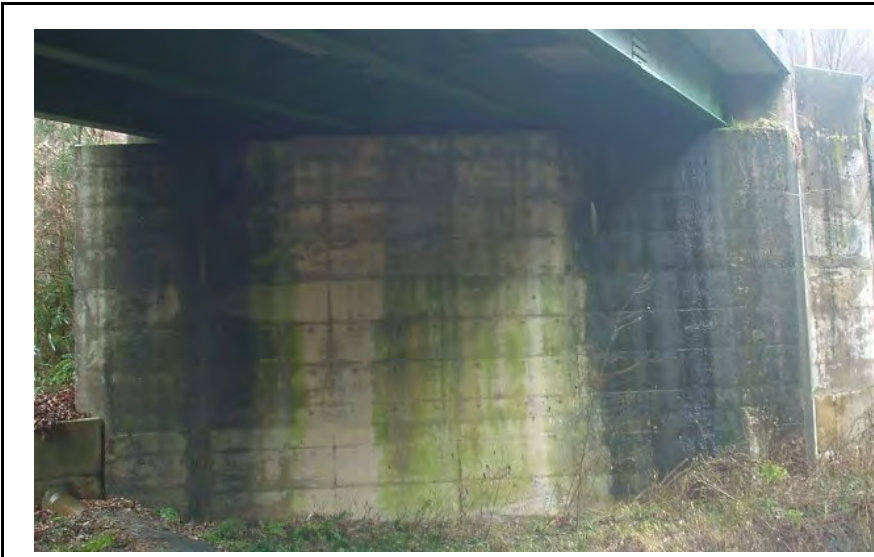
写真番号	18.2.3
説明	<p>コンクリート表面を伝う水によって汚れが生じている。</p> <p>「その他」としてのみ扱う。</p>

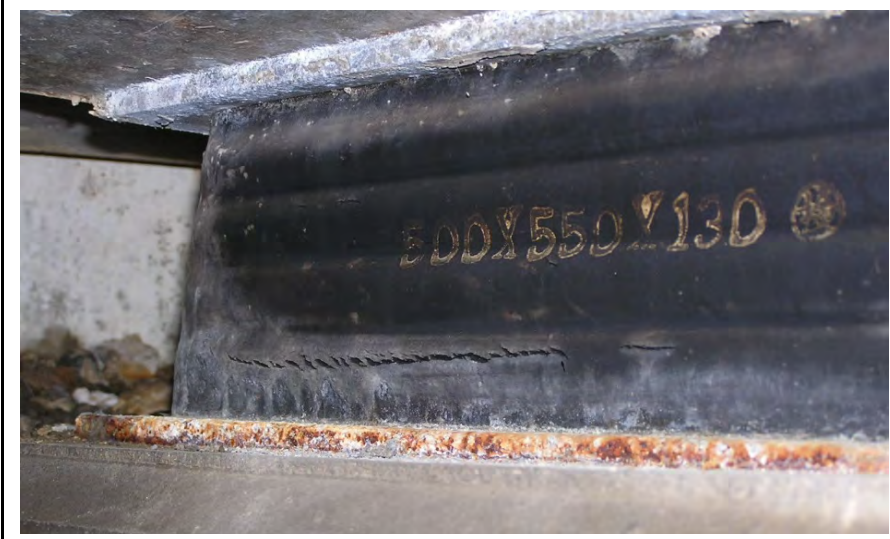
写真番号	18.2.5
説明	<p>ゴム支承の表面にひびわれが生じている。</p> <p>表面的なひびわれであり、支承の周囲に施工された保護ゴムの劣化のみと判断できる場合、支承の機能とは直接関係しないため、「変色・劣化」で扱う。支承本体の損傷が懸念される場合には、「支承の機能障害」としても扱う。</p>

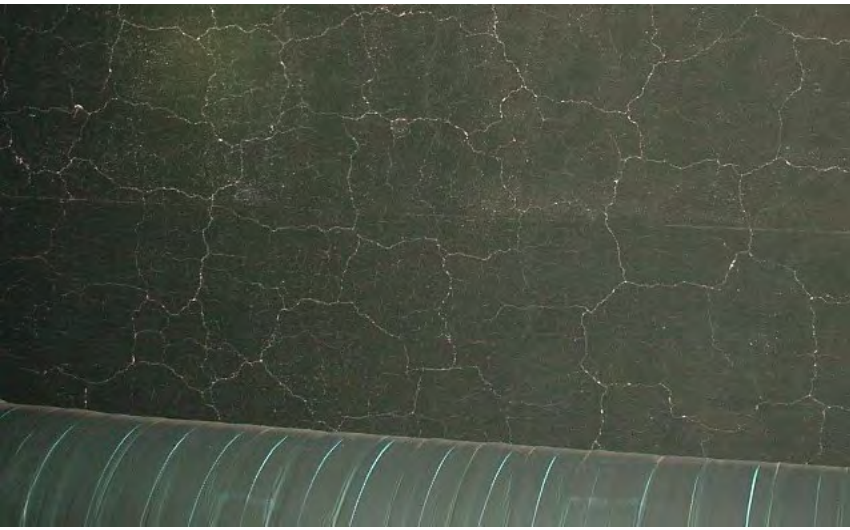
写真番号	18.2.6
	説明	
<p>床版のコンクリート表面が、火災のすすの付着により変色している。</p> <p>「その他」と「床版ひびわれ」の2項目で扱う。</p>

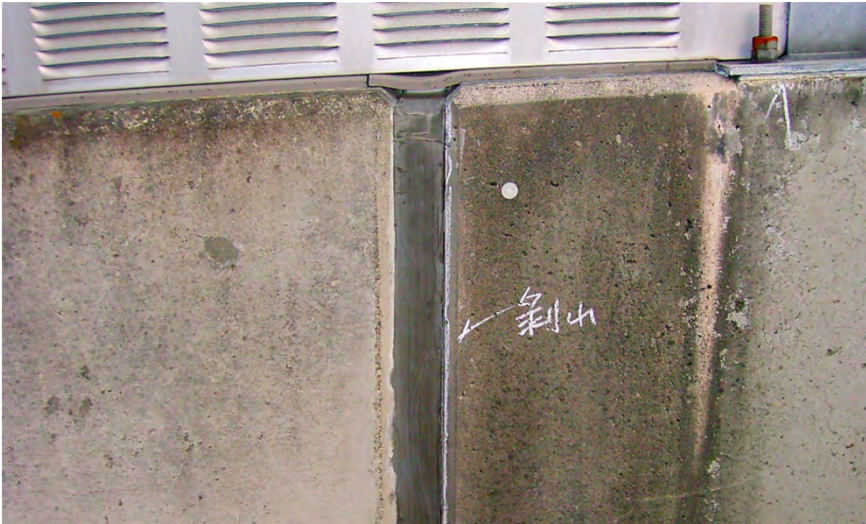
写真番号	18.3.8	
	部材名 防護柵 (R-G-C-Gf)	備考 剛性防護柵の目地材(シーリング材)が剥がれている。	
 	写真番号	18.3.9	
	部材名 伸縮装置 (R-E-S-Ej)	備考 伸縮装置の目地材(シーリング材)が剥がれている。

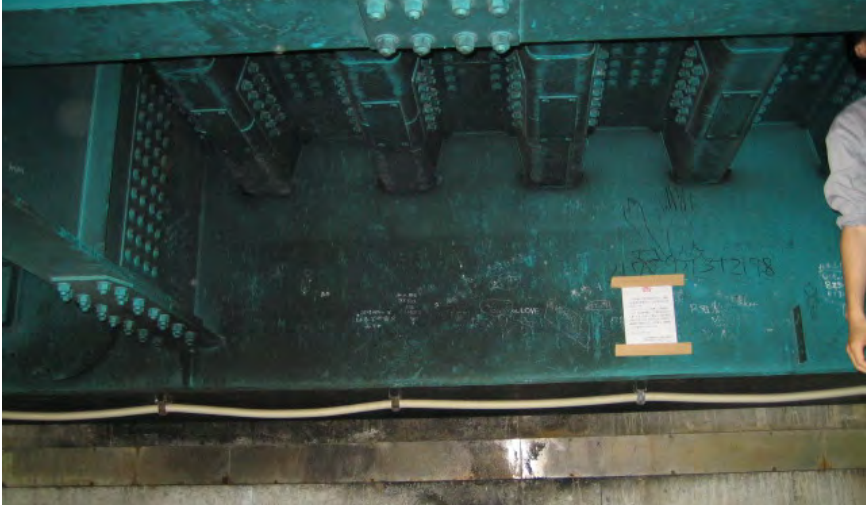
<table border="1" style="width: 100%; border-collapse: collapse;"> <tr> <td style="font-size: small;">写真番号</td> <td style="text-align: center;">18.4.4</td> </tr> <tr> <td style="font-size: small;">部材名</td> <td>床版 (S-Gs-S-Ds)</td> </tr> <tr> <td style="font-size: small;">備考</td> <td> <ul style="list-style-type: none"> <li>① 鋼床版</li> <li>② 火災による変色が生じている。</li> <li>③ 受熱温度により、塗膜の損傷程度は異なる。受熱温度によっては、鋼材の力学的特性が損なわれていることがある。</li> </ul> </td> </tr> </table>	写真番号	18.4.4	部材名	床版 (S-Gs-S-Ds)	備考	<ul style="list-style-type: none"> <li>① 鋼床版</li> <li>② 火災による変色が生じている。</li> <li>③ 受熱温度により、塗膜の損傷程度は異なる。受熱温度によっては、鋼材の力学的特性が損なわれていることがある。</li> </ul>
写真番号	18.4.4						
部材名	床版 (S-Gs-S-Ds)						
備考	<ul style="list-style-type: none"> <li>① 鋼床版</li> <li>② 火災による変色が生じている。</li> <li>③ 受熱温度により、塗膜の損傷程度は異なる。受熱温度によっては、鋼材の力学的特性が損なわれていることがある。</li> </ul>

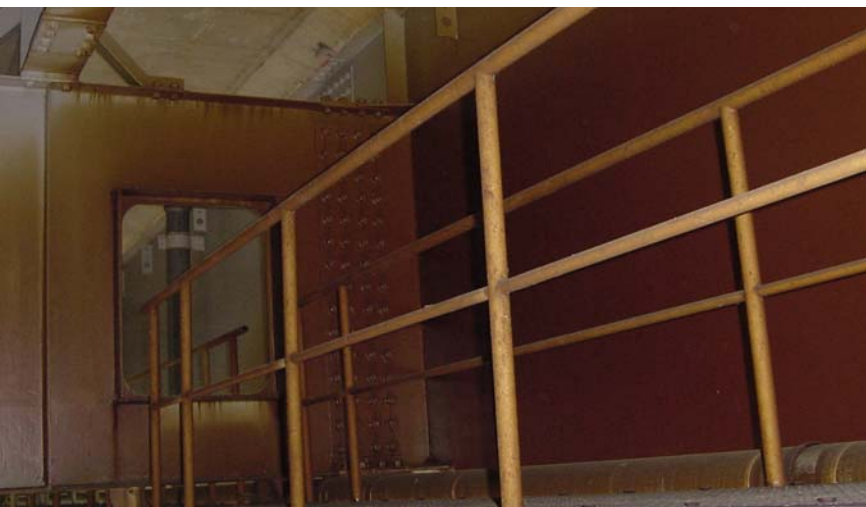
<table border="1" style="width: 100%; border-collapse: collapse;"> <tr> <td style="font-size: small;">写真番号</td> <td style="text-align: center;">18.4.5</td> </tr> <tr> <td style="font-size: small;">部材名</td> <td>横桁 (S-Gs-S-Cr)</td> </tr> <tr> <td style="font-size: small;">備考</td> <td> <ul style="list-style-type: none"> <li>① 主桁・横桁</li> <li>② 火災による変色が生じている。</li> <li>③ 塗膜が完全に残存している場合、受熱の影響により鋼材の力学的特性が損なわれている可能性は低い。</li> </ul> </td> </tr> </table>	写真番号	18.4.5	部材名	横桁 (S-Gs-S-Cr)	備考	<ul style="list-style-type: none"> <li>① 主桁・横桁</li> <li>② 火災による変色が生じている。</li> <li>③ 塗膜が完全に残存している場合、受熱の影響により鋼材の力学的特性が損なわれている可能性は低い。</li> </ul>

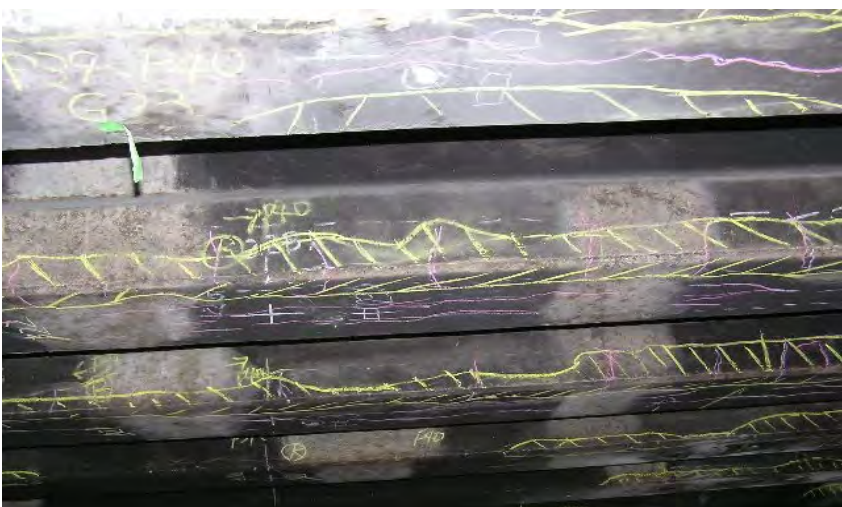
<table border="1" style="width: 100%; border-collapse: collapse;"> <tr> <td style="font-size: small;">写真番号</td> <td style="text-align: center;">18.4.6</td> </tr> <tr> <td style="font-size: small;">部材名</td> <td>主桁 (S-Gs-C-Mg)</td> </tr> <tr> <td style="font-size: small;">備考</td> <td> <ul style="list-style-type: none"> <li>① PC桁</li> <li>② 火災の熱による剥離・鉄筋露出、変色が見られる。</li> <li>③ コンクリートの強度低下のほか、内部のPC鋼材の強度低下や、鉄筋とコンクリートの付着力の低下などの悪影響が生じる。</li> </ul> </td> </tr> </table>	写真番号	18.4.6	部材名	主桁 (S-Gs-C-Mg)	備考	<ul style="list-style-type: none"> <li>① PC桁</li> <li>② 火災の熱による剥離・鉄筋露出、変色が見られる。</li> <li>③ コンクリートの強度低下のほか、内部のPC鋼材の強度低下や、鉄筋とコンクリートの付着力の低下などの悪影響が生じる。</li> </ul>
写真番号	18.4.6						
部材名	主桁 (S-Gs-C-Mg)						
備考	<ul style="list-style-type: none"> <li>① PC桁</li> <li>② 火災の熱による剥離・鉄筋露出、変色が見られる。</li> <li>③ コンクリートの強度低下のほか、内部のPC鋼材の強度低下や、鉄筋とコンクリートの付着力の低下などの悪影響が生じる。</li> </ul>

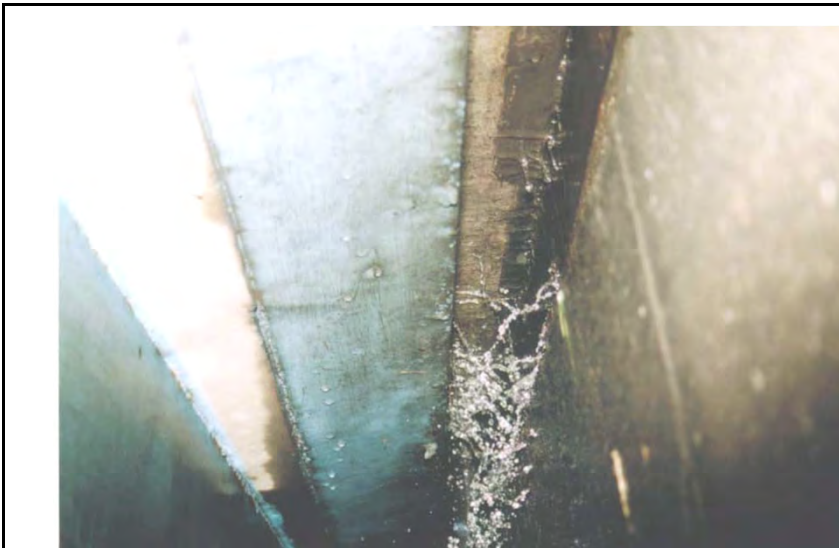
写真番号	19.1.1
説明	
伸縮装置から漏水が生じた例

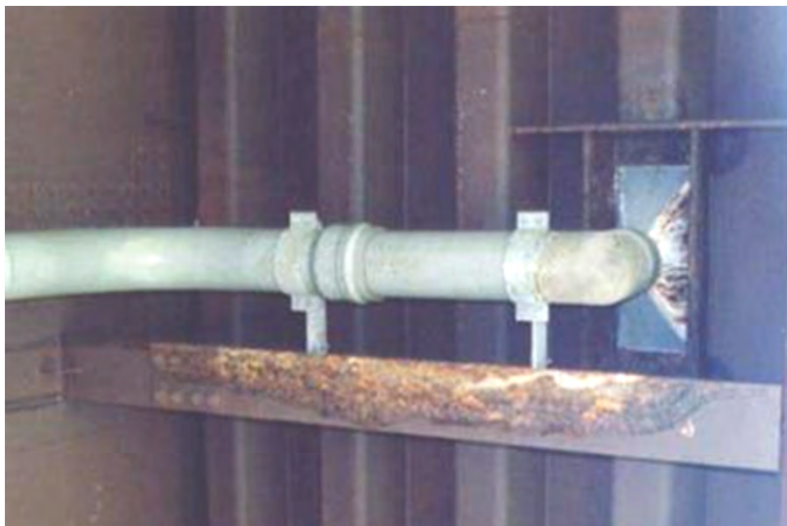
写真番号	19.1.2
説明	
排水桁と床版の間から漏水が生じた例

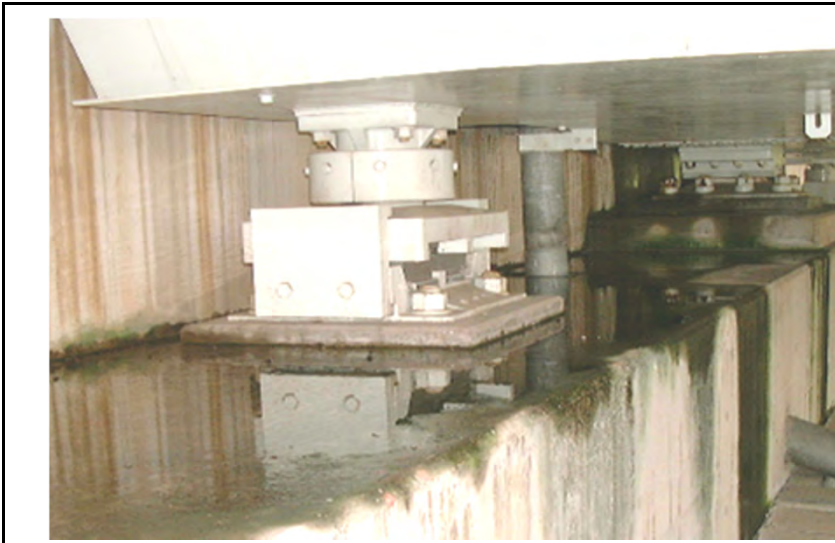
写真番号	19.1.3
説明	
橋座に滞水した例

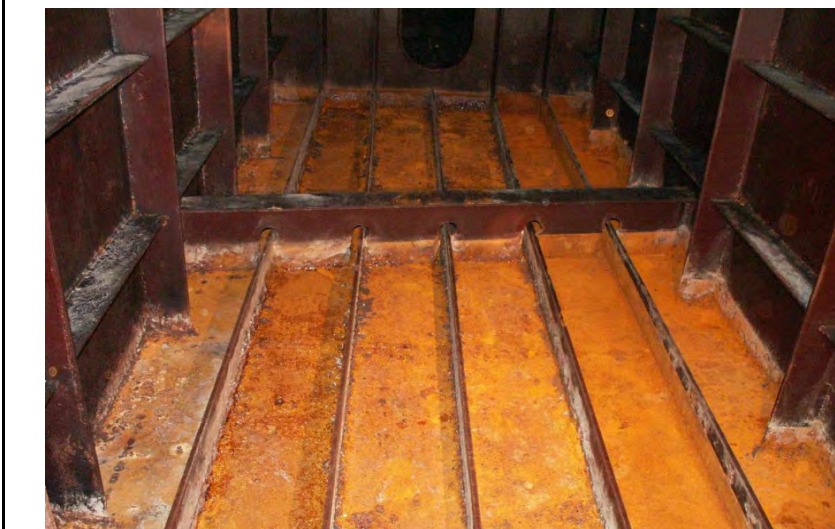
写真番号	19.1.5
説明	
箱桁内部に滞水した例

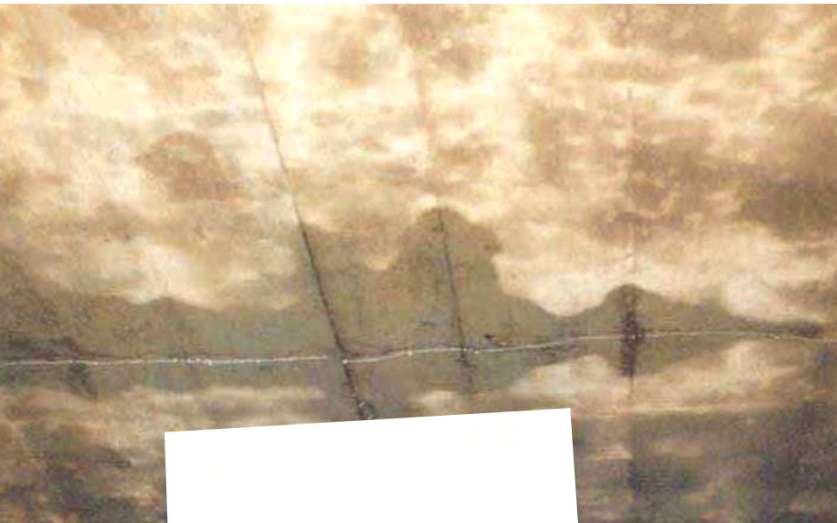
写真番号	19.2.2
	説明	
コンクリート床版のひびわれから漏水している。		
「床版ひびわれ」と「漏水・遊離石灰」の2項目で扱う。

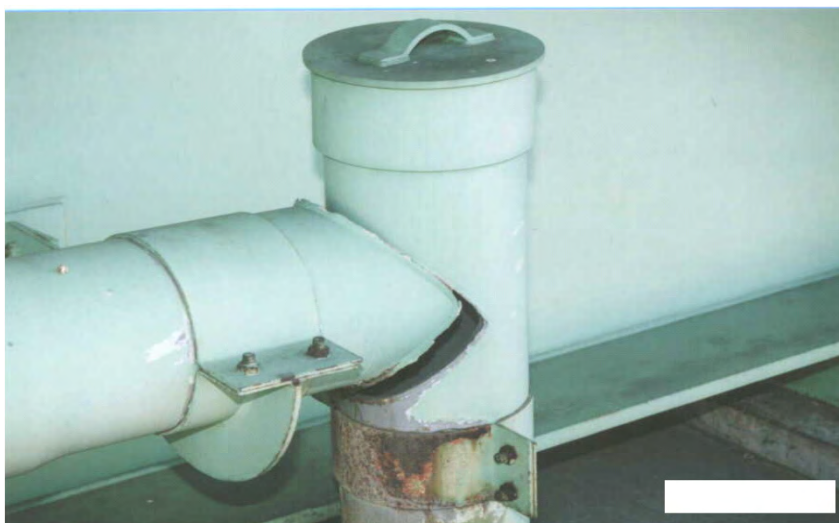
説明  
排水管が破損している。  
「変形・欠損」としてのみ扱う。

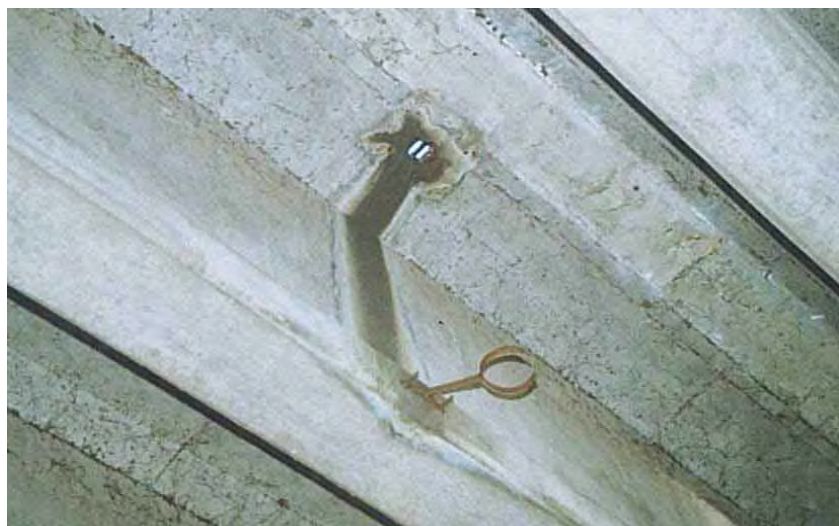
説明  
排水管が破損している。  
「破断」としてのみ扱う。

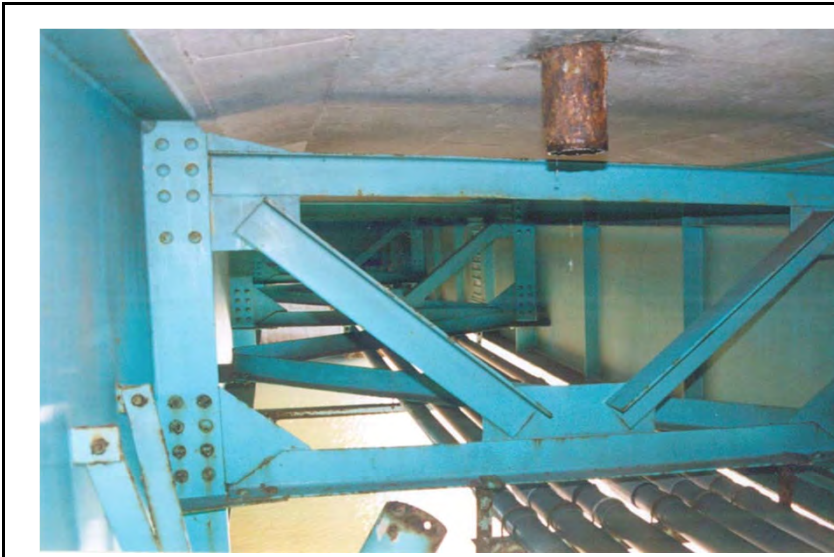
写真番号	19.2.6
説明	
排水管が腐食を伴い脱落している。	
排水管固定用ボルトの「ゆるみ・脱落」と「腐食」の2項目で扱う。

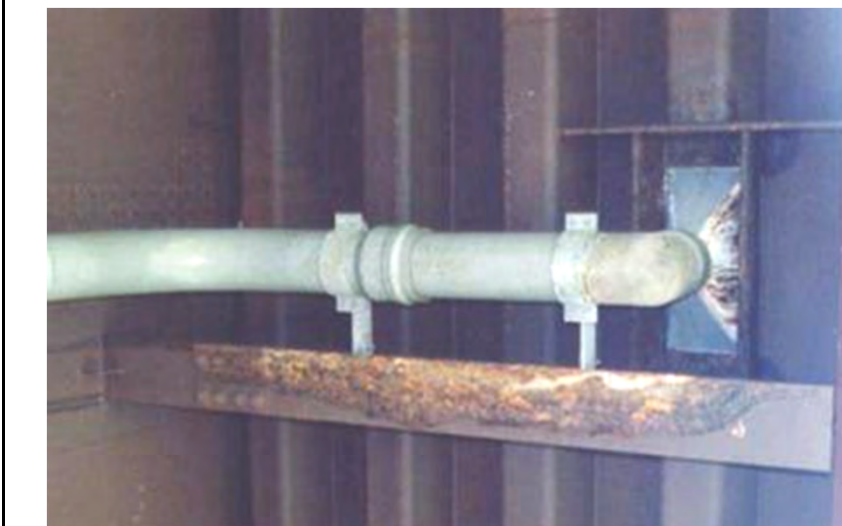
写真番号	19.2.7
説明	
排水桝と床版の間からの漏水により、横リブが腐食している。	
「漏水・滞水」と「腐食」の2項目で扱う。

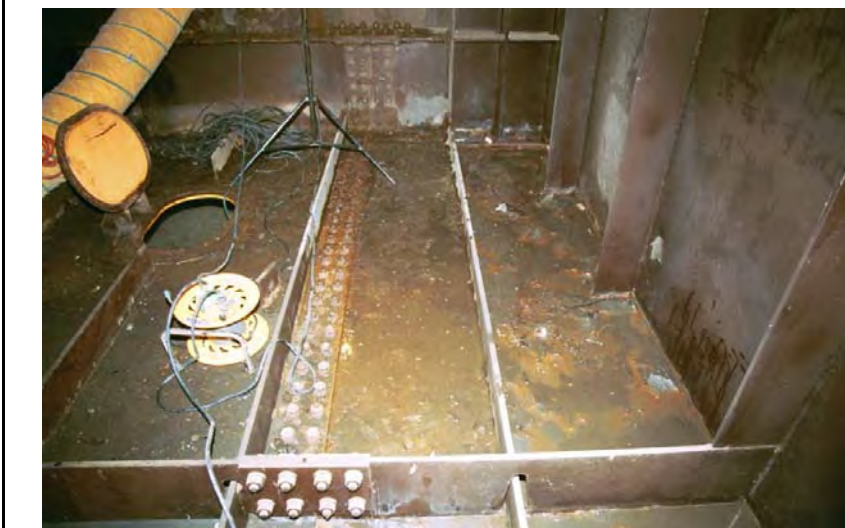
写真番号	19.2.8
説明	
伸縮装置からの漏水が桁端の開口部から浸入し、箱桁内部下フランジに滞水と腐食が生じている。	
「漏水・滞水」、「防食機能の劣化」、「腐食」の3項目で扱う。
