### 1.3 その他の損傷

損傷の種類
⑫ 遊間の異常
⑬ 路面の凹凸
⑭ 舗装の異常
⑮ 支承の機能障害
⑯ その他

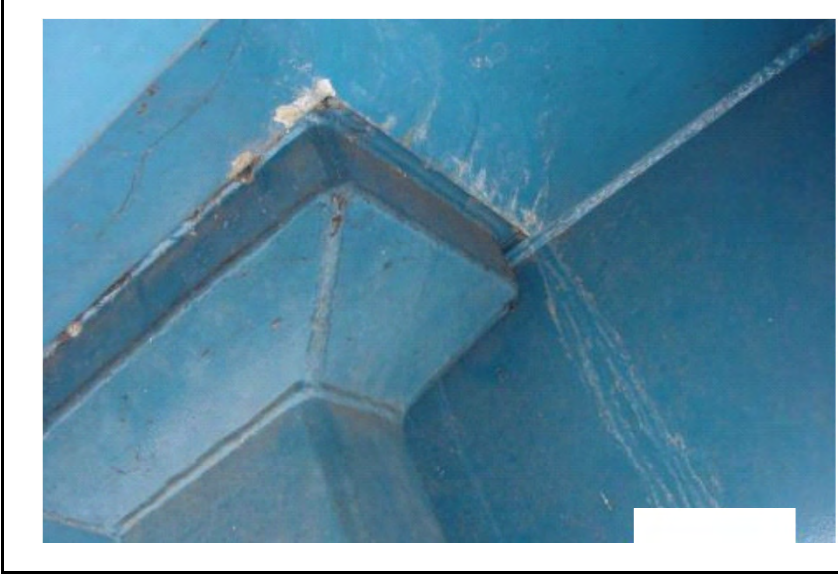
写真番号	19.3.3
部材名	
排水ます (D-D-S-Dr)	
備考	排水枡から漏水している。

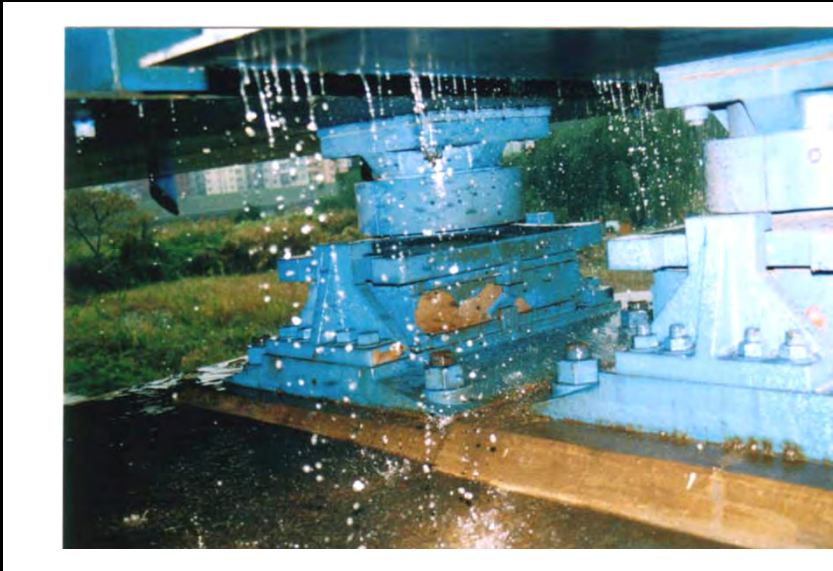
写真番号	19.3.5
部材名	
伸縮装置 (R-E-X-Ej)	
備考	伸縮装置から漏水している。

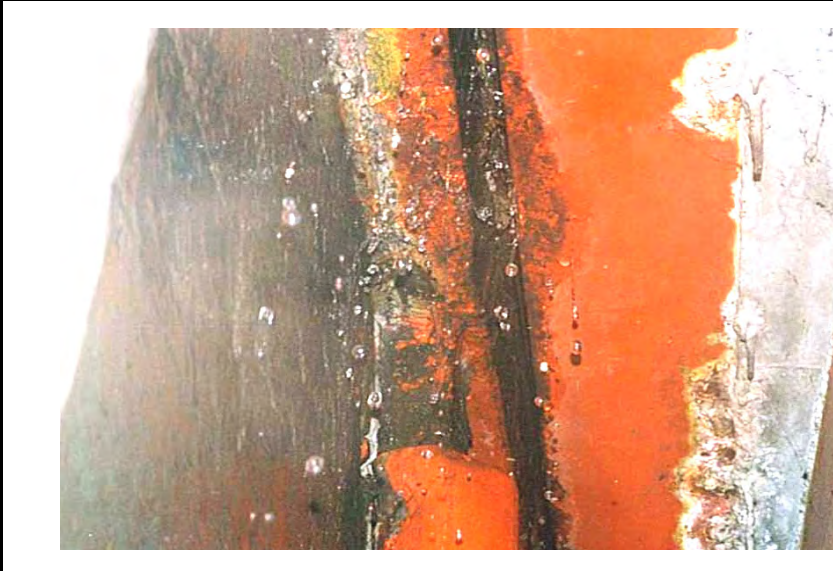
写真番号	19.3.6
部材名	
伸縮装置 (R-E-X-Ej)	
備考	伸縮装置から漏水している。

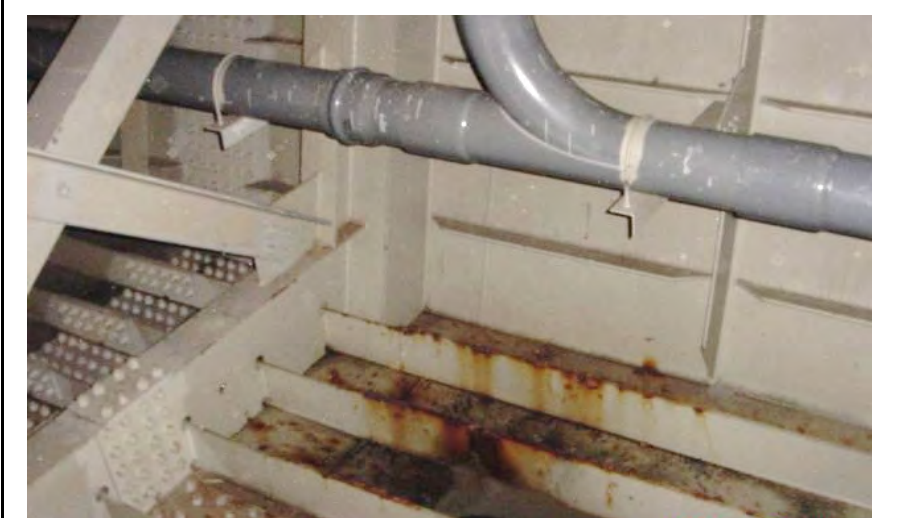
③ 桁内に導排水管路を引き込んでいる場合。

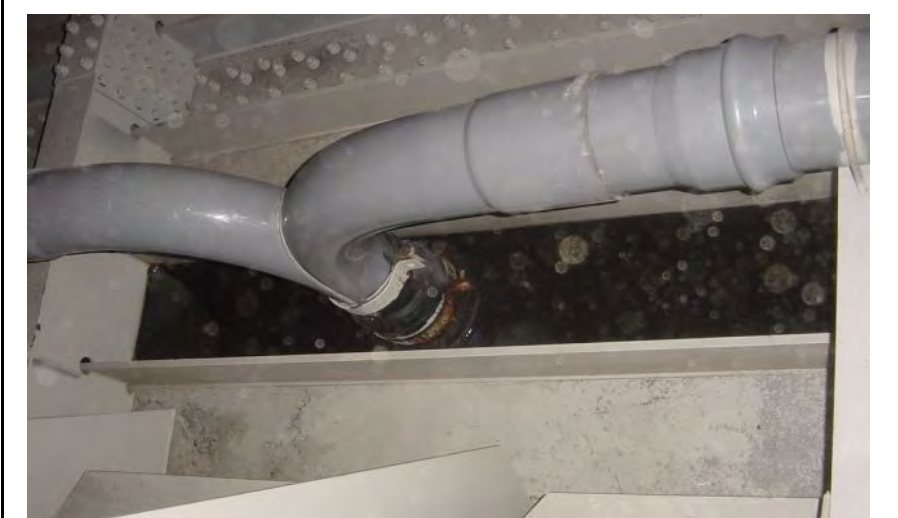
■(写真中)  
導排水管路からの漏水は、特定の場所に大量の滞水が生じて腐食させるだけでなく、スカラップなどを通して桁内に広く影響を及ぼすことがある。

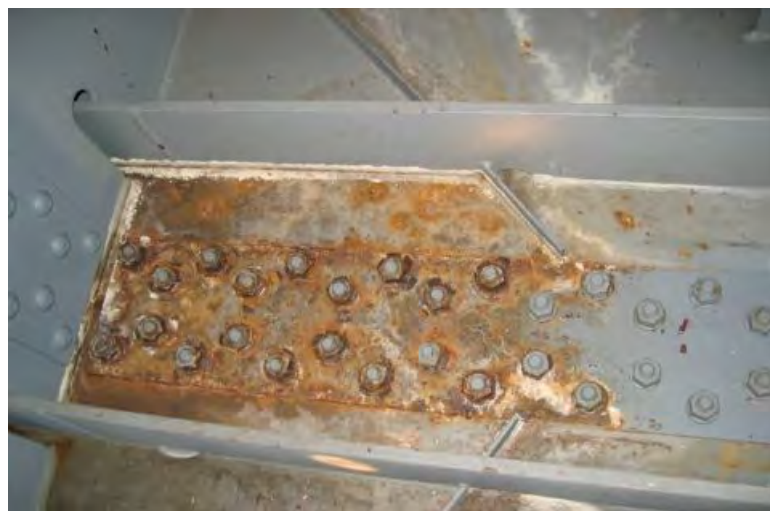
- ・漏水発生箇所の想定と実際の相違
- ・継手部の段差や不陸・凹凸
- ・排水勾配の不足や不適切

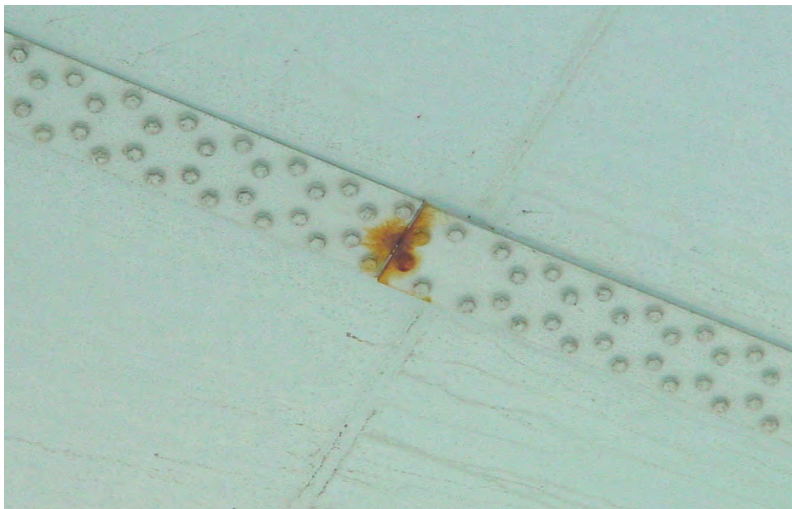
- ① 箱桁外部
- ② 連結板端部が腐食している。
- ③ 雨水が直接かかることのない桁下フランジの一部などで腐食や漏水が見られることで、内部の滞水を疑えることがある。

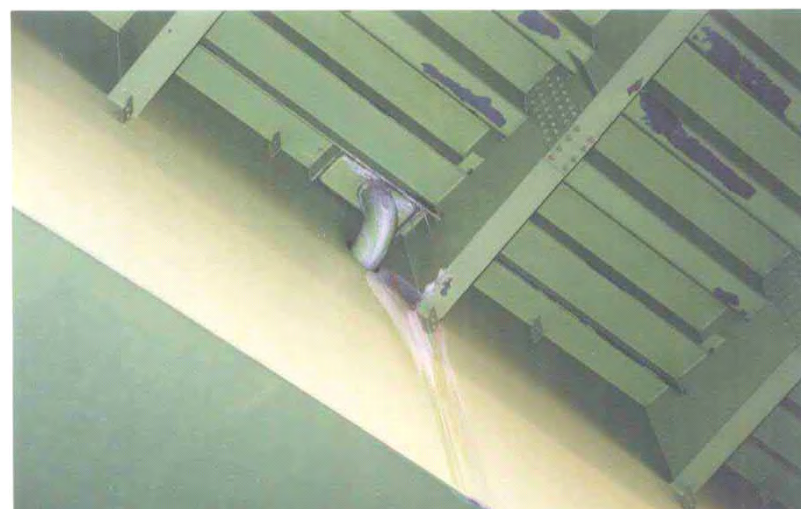
鋼製管路では, 管路自体が腐食により断面欠損し, 大量の雨水が桁内に滞水することがある。

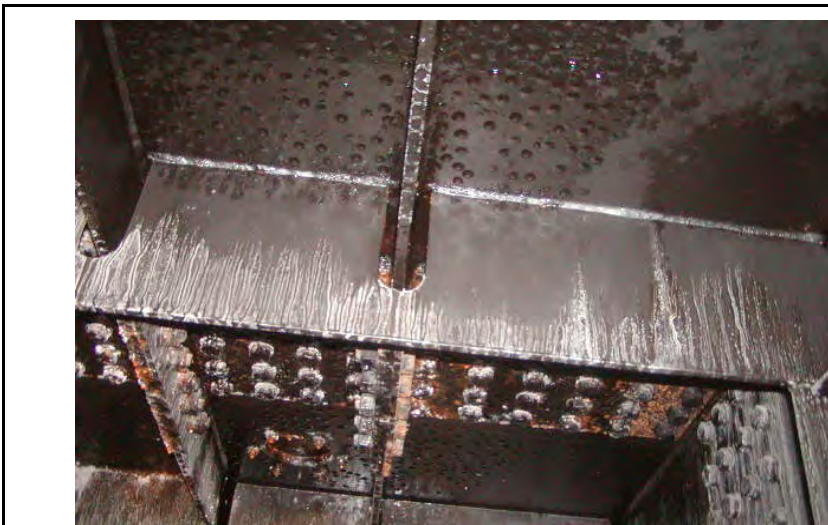
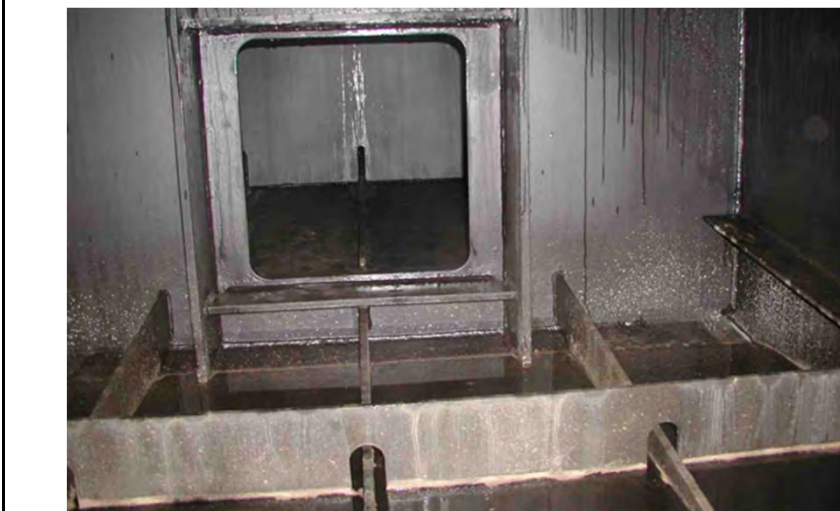
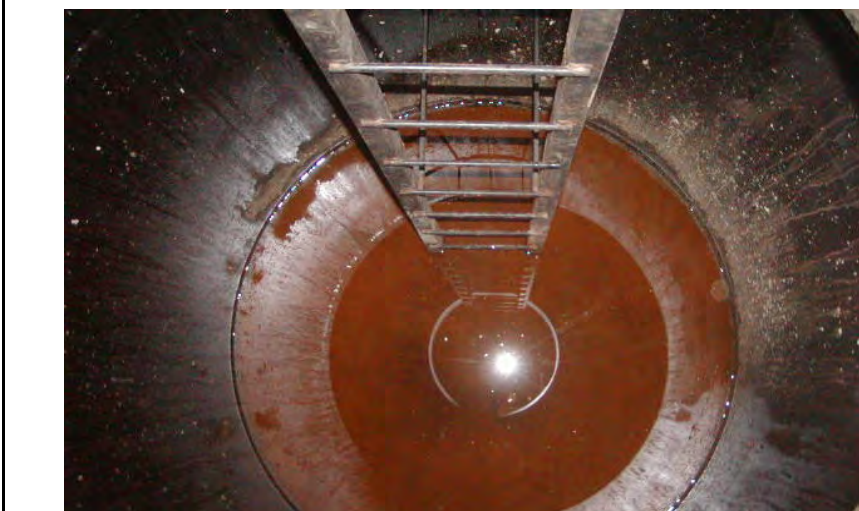
写真番号	19.4.18
部材名	橋脚 (P-Rp-S-Pb,Pw)
備考

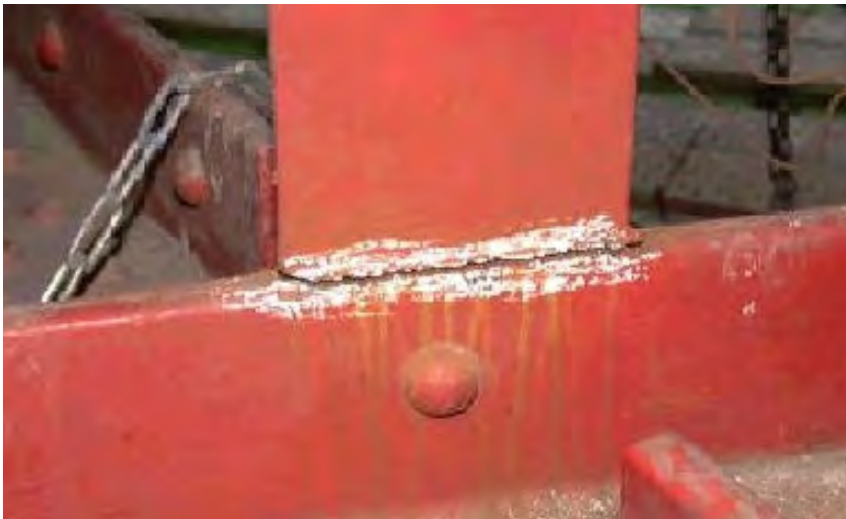
- ◆ 異常な音・振動は、橋梁の構造的欠陥又は損傷が原因となり発生するものであり、それぞれが複合して生じる場合があるため、別途、それらの損傷として扱うとともに、「異常な音・振動」としても扱う。

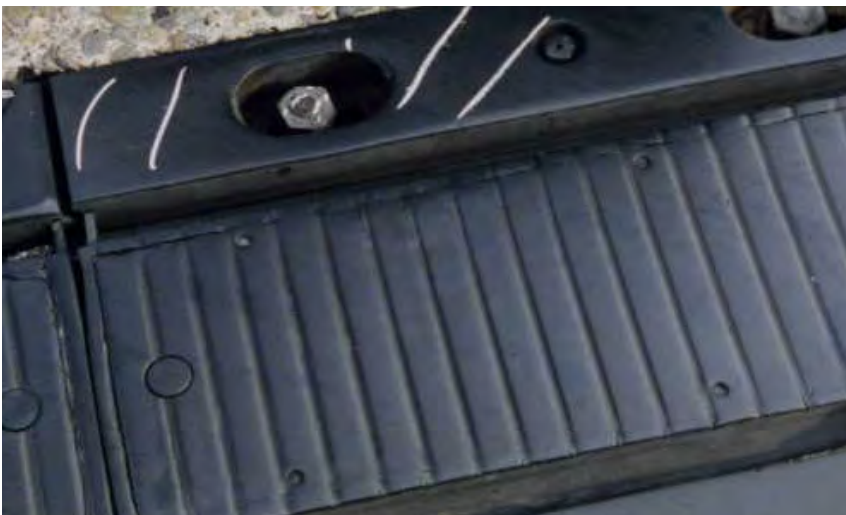
「異常な音・振動」,「破断」の2項目で扱う。

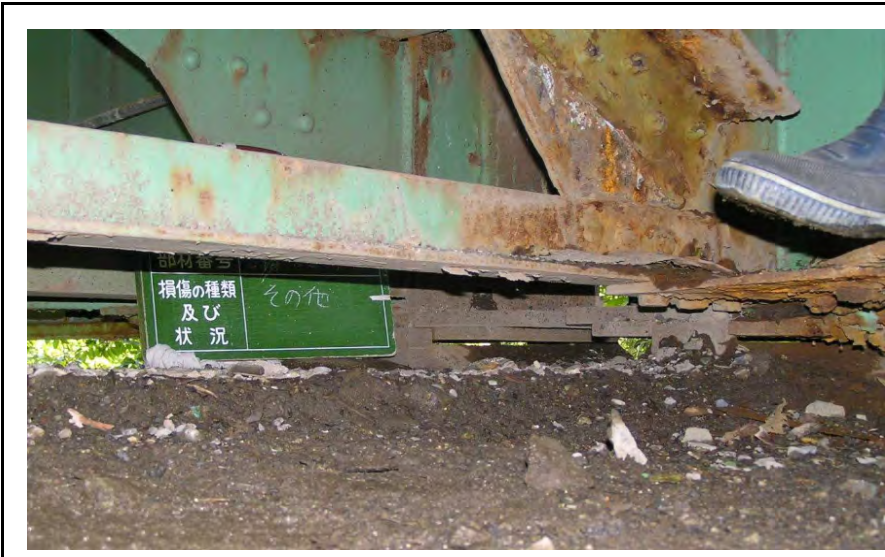
写真番号	20.2.3
説明	
<p>損傷した支承付近から異常な音が発生した。</p> <p>「異常な音・振動」, 「腐食」, 「沈下・移動・傾斜」の3項目で扱う。</p>

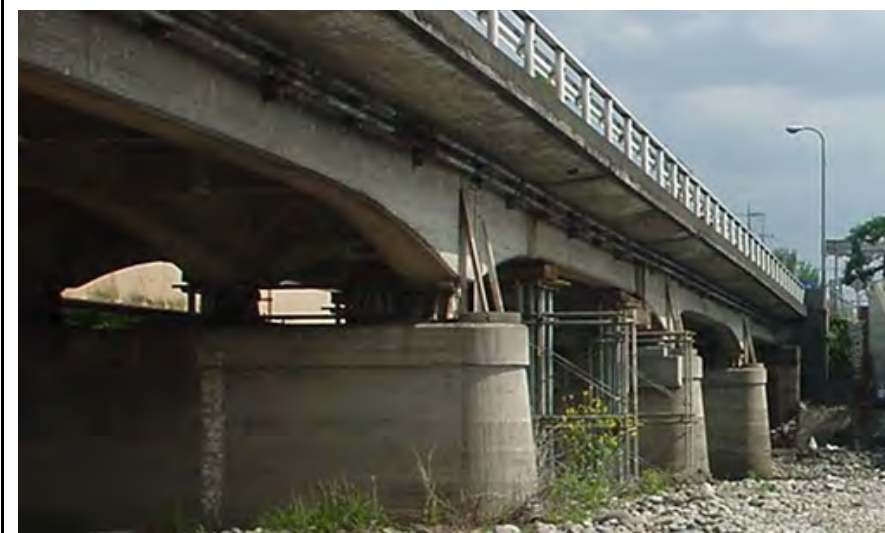
写真番号	20.2.4
説明	
<p>RC-Tゲルバー橋の支点部の損傷により、異常な振動が発生した。 (写真は、応急処置のバント設置後)</p> <p>「異常な音・振動」, 「沈下・移動・傾斜」, 「ひびわれ」の3項目で扱う。</p>

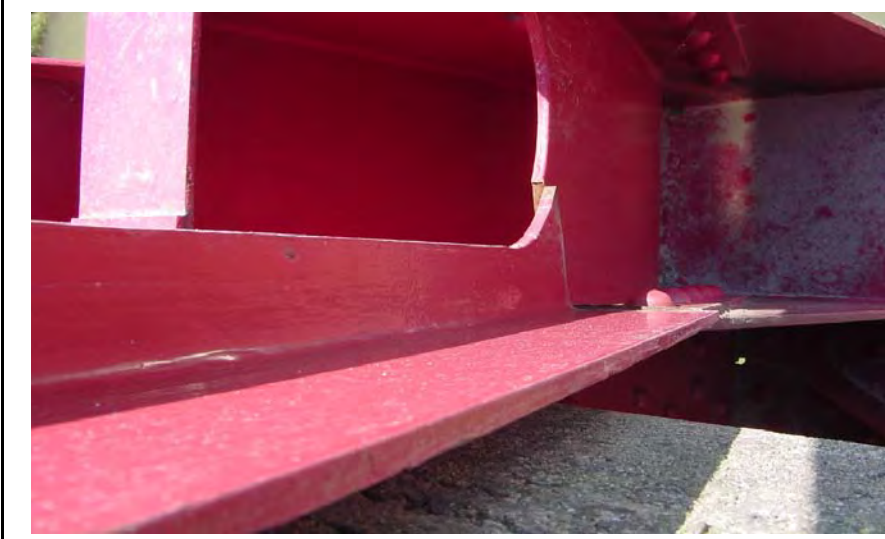
写真番号	20.2.5
説明	
<p>トラス橋の斜材の一部が破断していた。</p> <p>「破断」で扱う。</p> <p>(原因究明の結果、風による振動が有力な原因と推定された。ただし、点検時に具体的に振動が観測されていなければ、「異常な音・振動」とは評価できない。)</p>

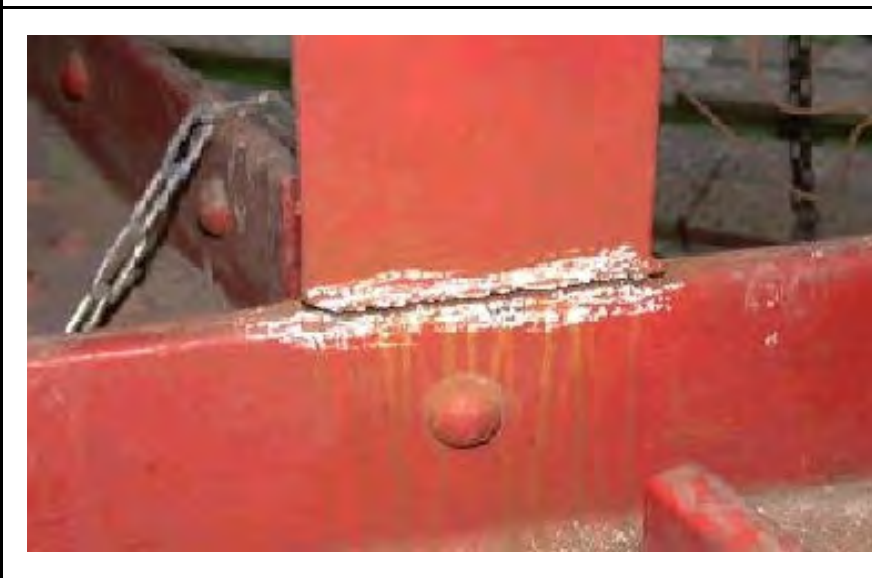
写真番号	20.3.2
部材名	横構 (S-Gs-S-LI)
備考	横構と吊り材との溶接部が破断し、異常な音が発生した。

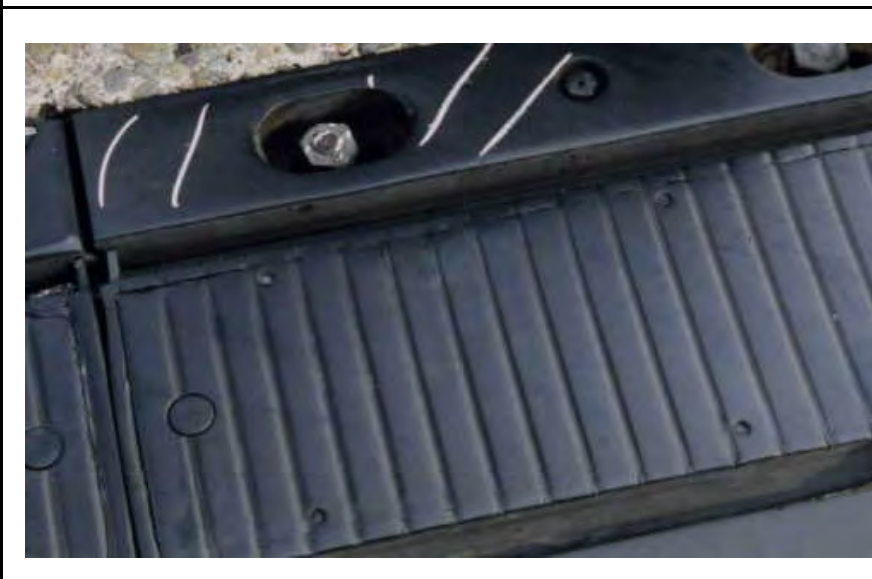
写真番号	20.3.3
部材名	伸縮装置 (R-E-R-Ej)
備考	伸縮装置のボルトがゆるみ、異常な音が発生した。

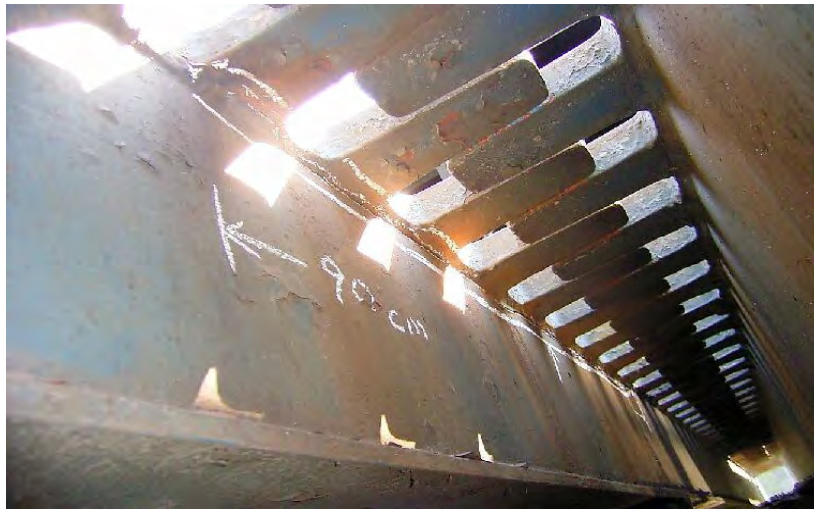
写真番号	20.4.4
部材名	伸縮装置 (R-E-S-Ej)
備考	<p>① 伸縮装置</p> <p>② 鋼製伸縮装置のフェイスプレート固定部の損傷により、異常な音が生じている。</p> <p>③ 亀裂の進展、腐食により、部材が変形、破断することがある。</p>

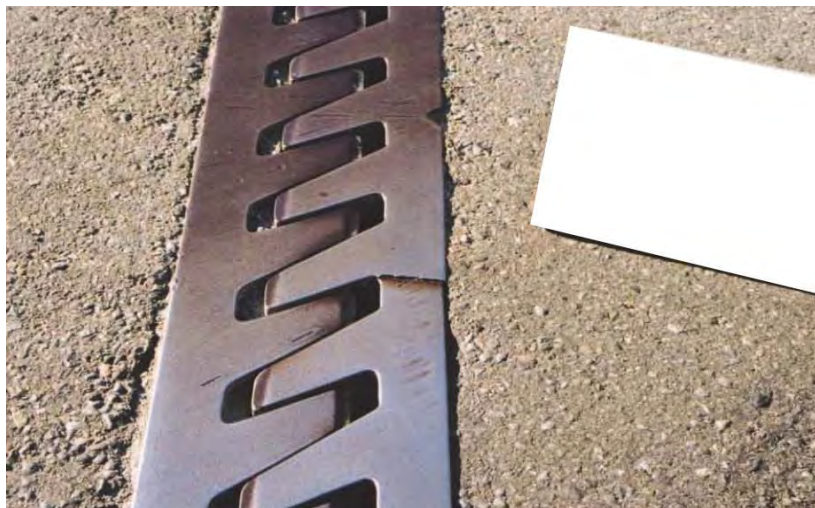
写真番号	20.4.5
部材名	伸縮装置 (R-E-S-Ej)
備考	<p>① 伸縮装置</p> <p>② 鋼製伸縮装置のフェイスプレートの破断では、異常な音が生じている。</p> <p>③ 路面にできた段差は、大きさだけでなく形状によって、発生する音の大きさや車両への影響は異なってくる。</p>

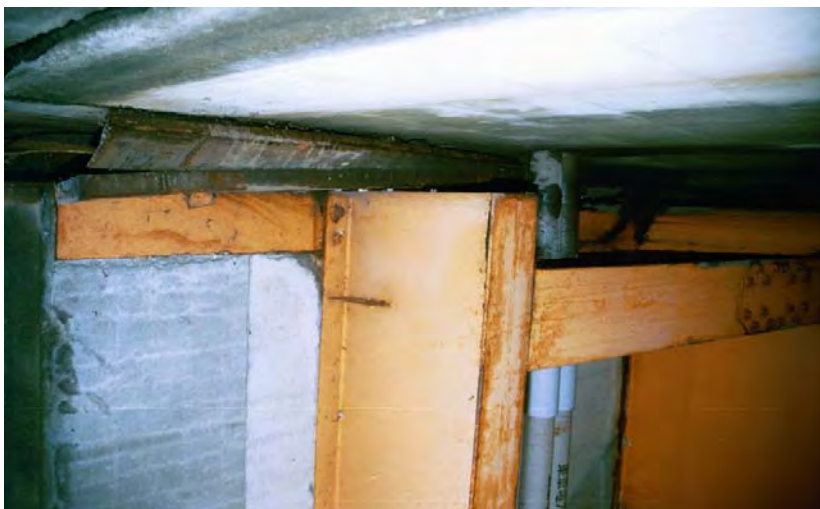
写真番号	20.4.6
部材名	伸縮装置 (R-E-S-Ej)
備考	<p>① 伸縮装置</p> <p>② 鋼製伸縮装置の排水管から異常な音が生じている。</p> <p>③ 伸縮装置の移動に伴って部材の干渉が生じていることがある。</p>

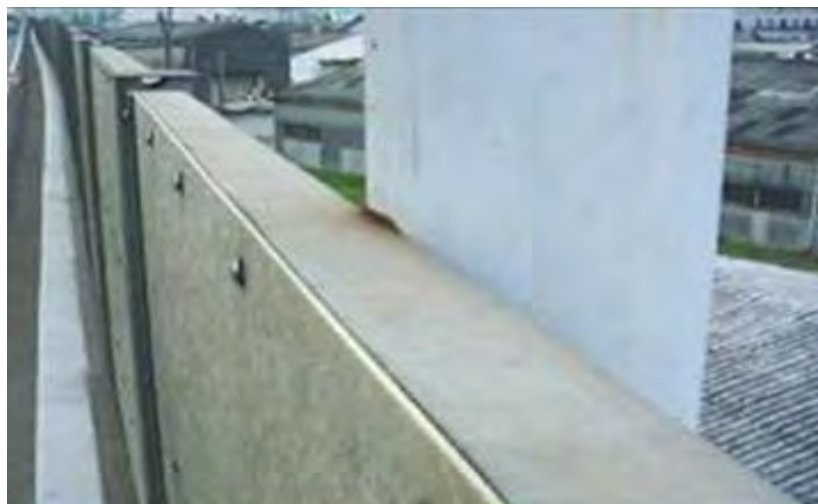
写真番号	20.4.8
部材名	遮音施設 (R-S-S-Si)
備考	① 遮音施設と照明施設 ② 遮音壁と照明柱が干渉している。 ③ 干渉による異常な音の発生その他、防食機能の劣化や滞水を生じることがある。

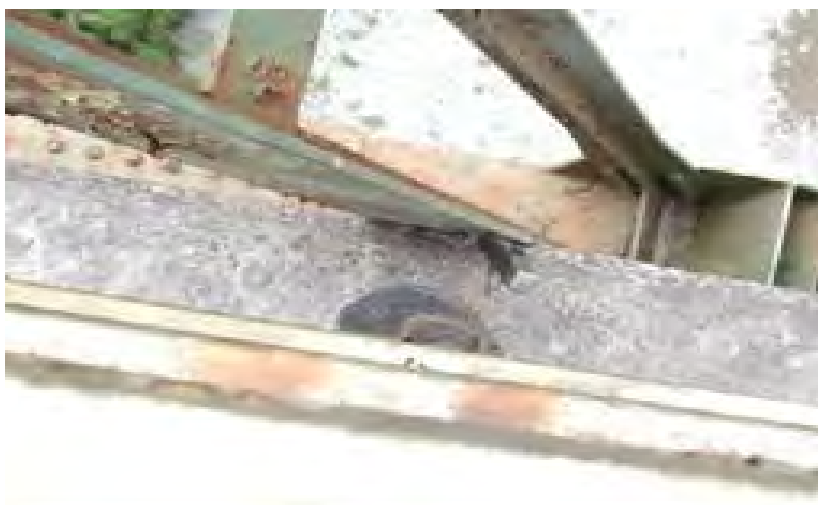
写真番号	20.4.9
部材名	斜材 (S-Ts-S-Dt)
備考	① 斜材 ② トラスの斜材とRC床版が干渉して異常な音が生じることがある。 ③ 建設当初には離隔があっても、補強等による構造の変化、交通量の増大などによって、部材が干渉してくる場合がある。

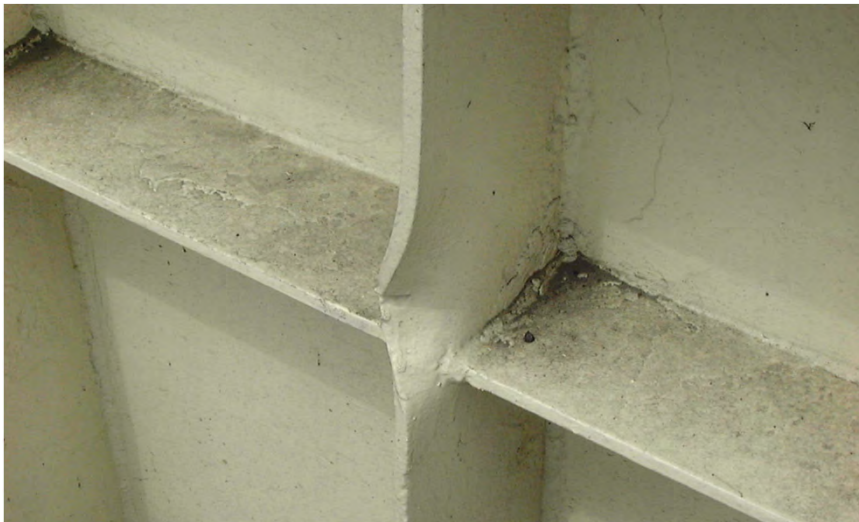
- ◆ 車の衝突や施工時の当てきず、地震の影響など、その原因にかかわらず、部材が局所的な変形を生じている状態、又はその一部が欠損している状態をいう。

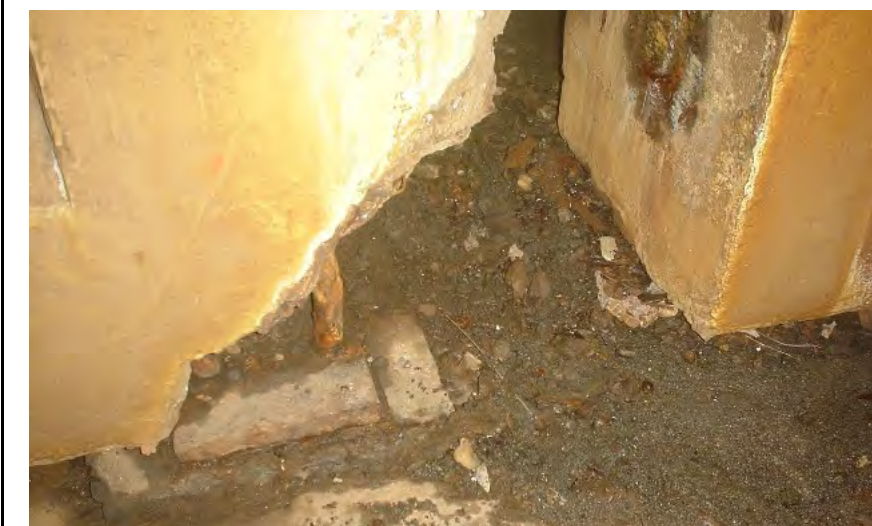
説明  
PC桁の桁端部で欠損が生じた例

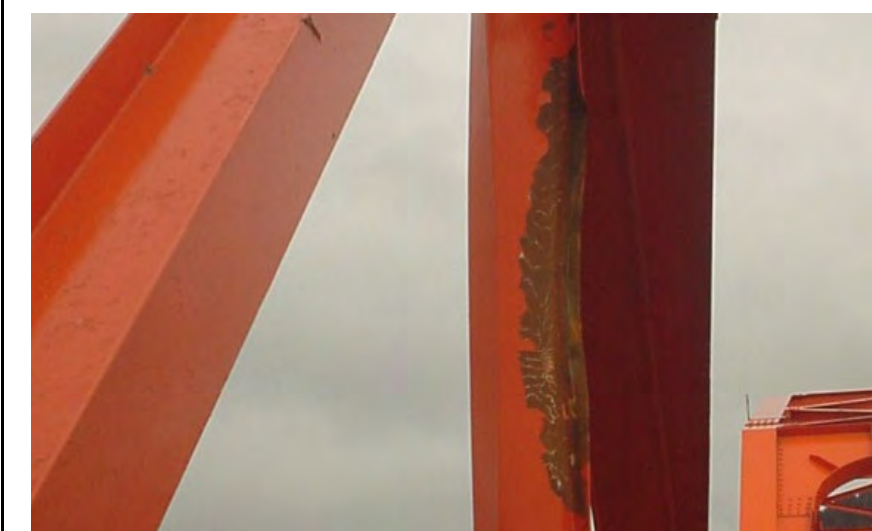
説明  
PC-T桁の端部に大きな欠損が生じた例

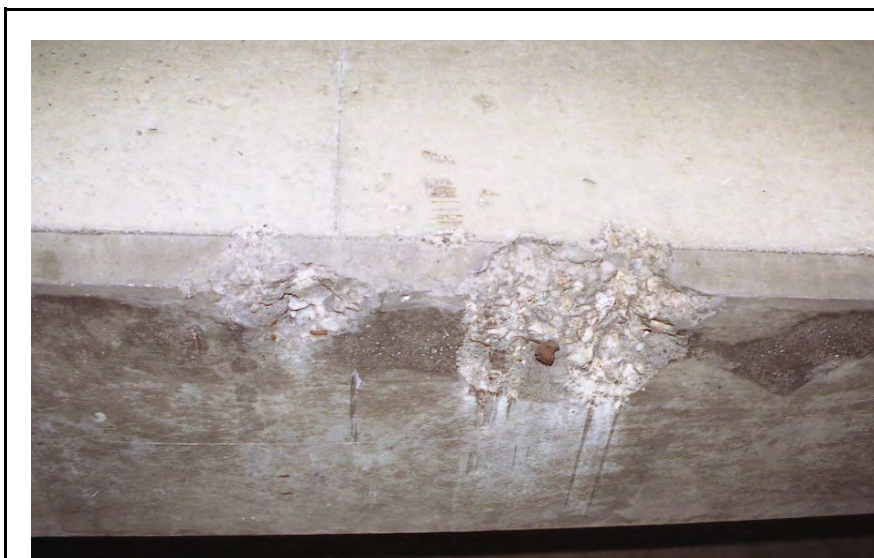
写真番号	22.2.1
説明	
欠損(衝突痕)が生じている。	
「剥離・鉄筋露出」と「変形・欠損」の2項目で扱う。

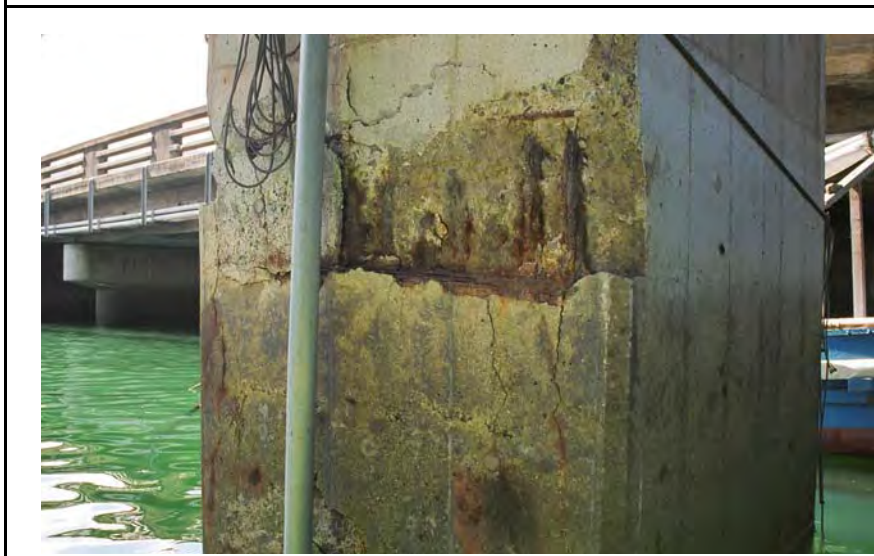
写真番号	22.2.2
説明	
コンクリートの剥離と鉄筋の腐食が生じている。	
「剥離・鉄筋露出」としてのみ扱う。

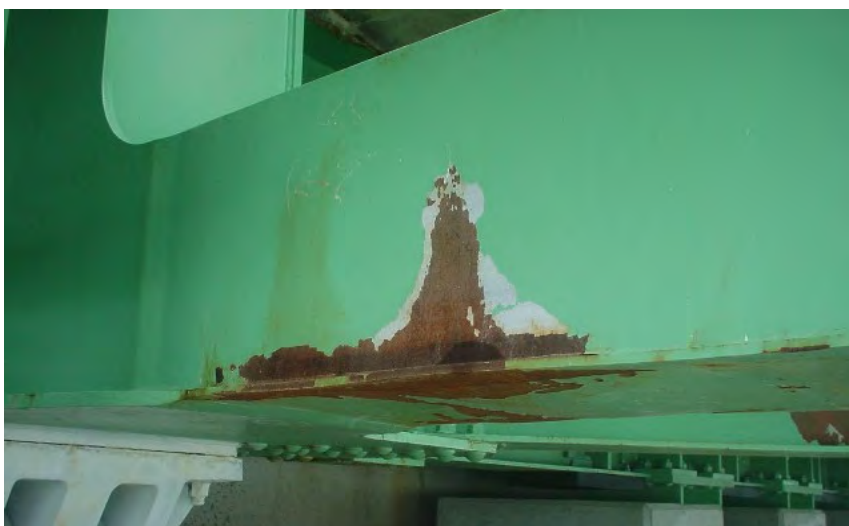
「変形・欠損」と「破断」の2項目で扱う。

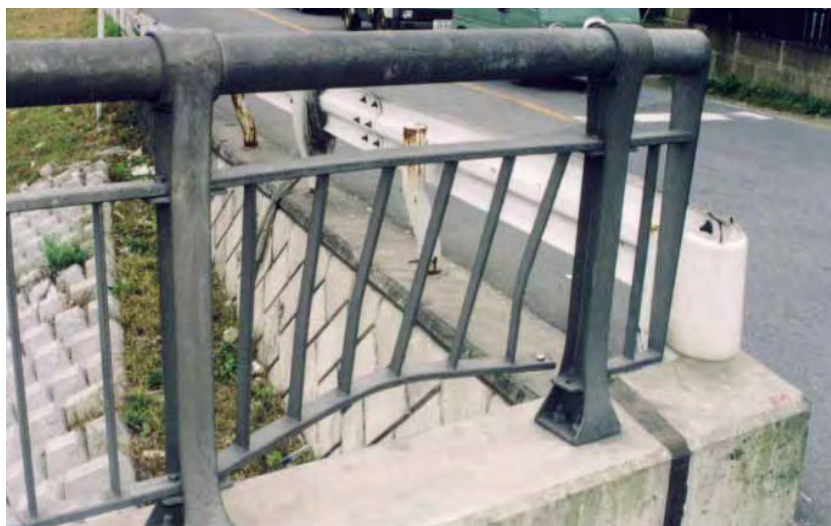
「変形・欠損」、「防食機能の劣化」、「腐食」の3項目で扱う。

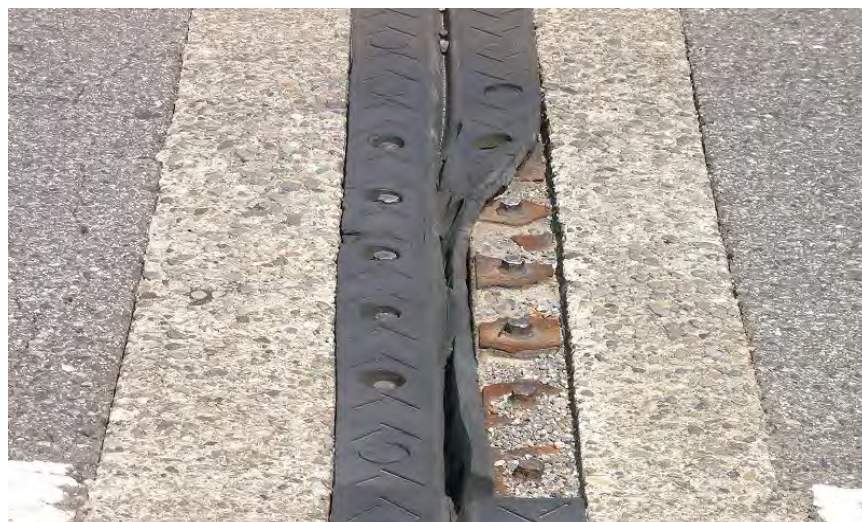
説明  
 支承の沓座モルタルの著しい欠損と、支承の沈下・移動・傾斜が生じている。  
 「変形・欠損」、「沈下・移動・傾斜」、「支承の機能障害」の3項目で扱う。

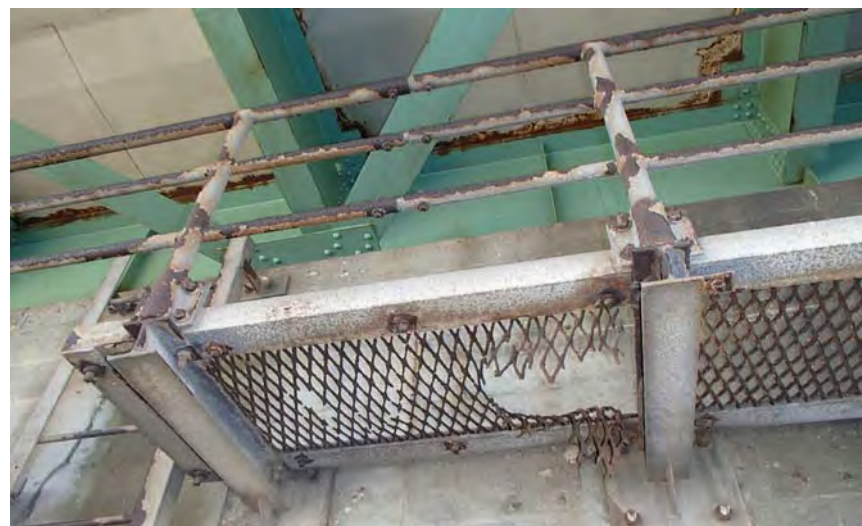
説明  
 ゴム製伸縮装置に欠損と、路面の段差が生じている。  
 「変形・欠損」と「路面の凹凸」の2項目で扱う。

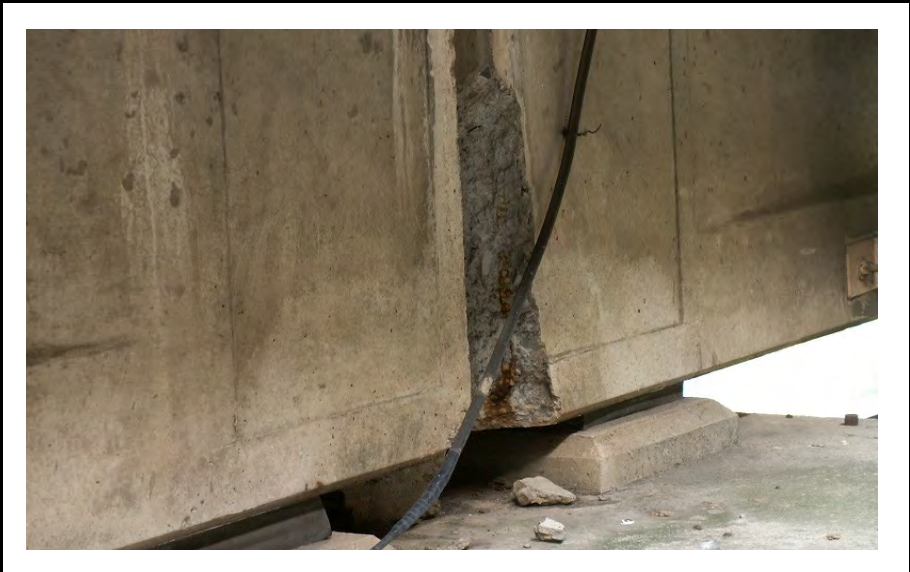
写真番号	22.3.4
部材名	主桁 (S-Gs-C-Mg)
備考	PC主桁端部の一部に欠損が生じている。

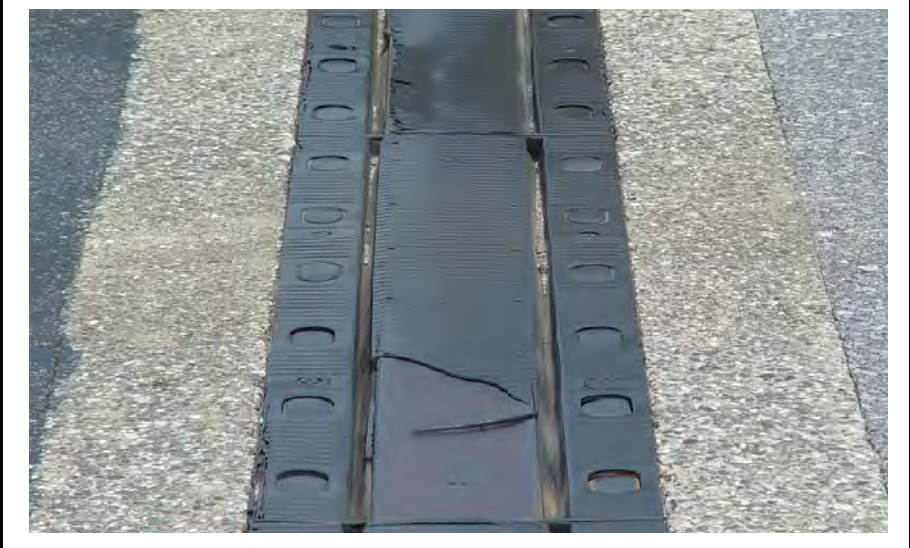
写真番号	22.3.5
部材名	伸縮装置 (R-E-R-Ej)
備考	伸縮装置のゴム材の一部に欠損が生じている。

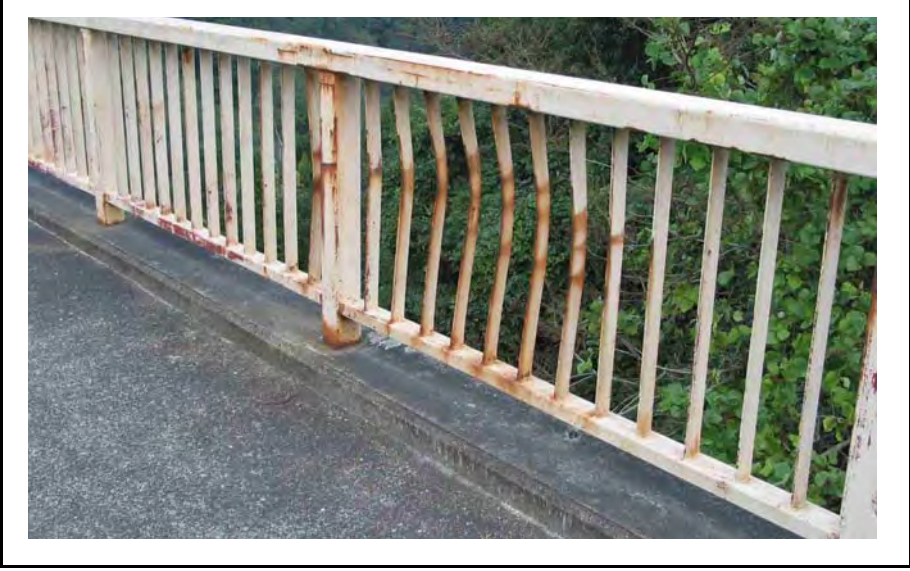
写真番号	22.3.6
部材名	高欄 (R-R-S-Ra)
備考	高欄部材の一部に変形が生じている。

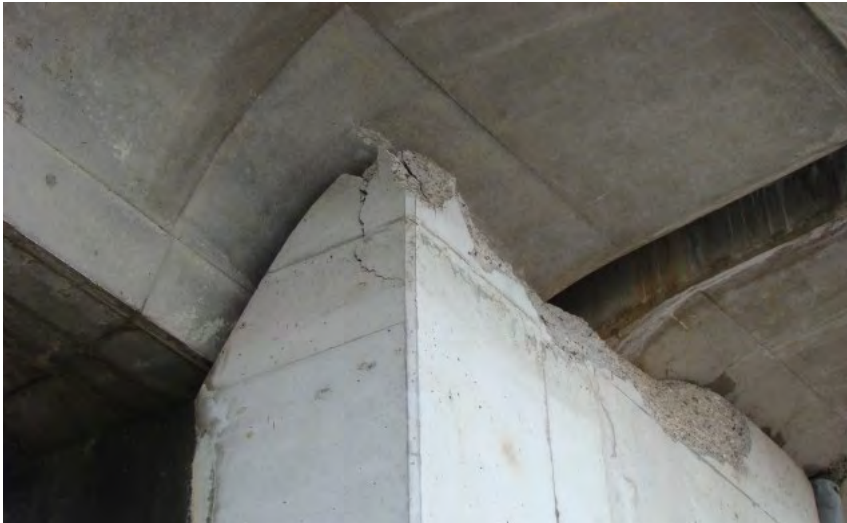
写真番号	22.3.10
部材名	橋脚 (P-Wp-C-Px)
備考	橋脚の一部に著しい欠損が生じている。

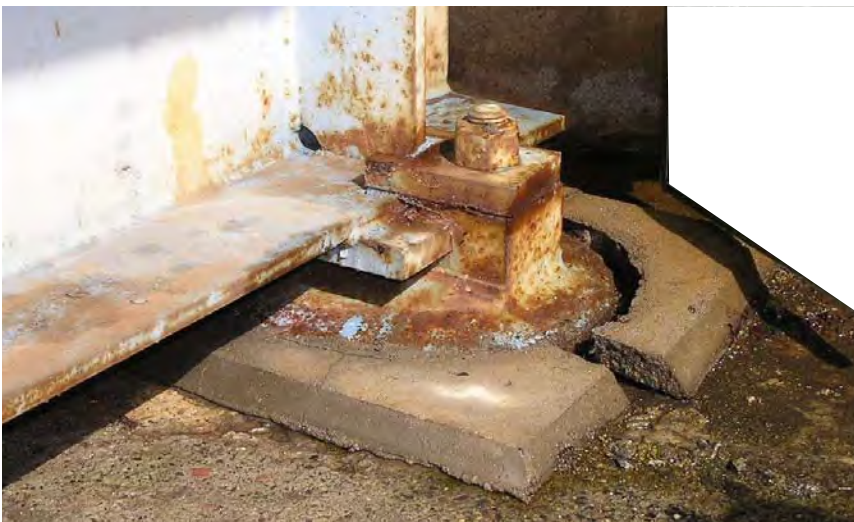
写真番号	22.3.11
部材名	沓座モルタル (B-Be-C-Bm)
備考	支承の沓座モルタルが著しく欠損している。

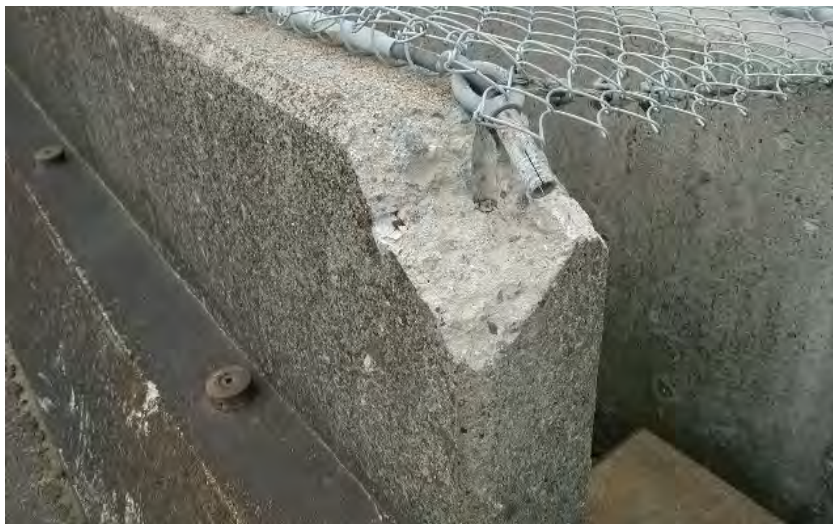
写真番号	22.3.12
部材名	防護柵 (R-G-C-Gf)
備考	剛性防護柵の一部に大きな欠損が生じている。

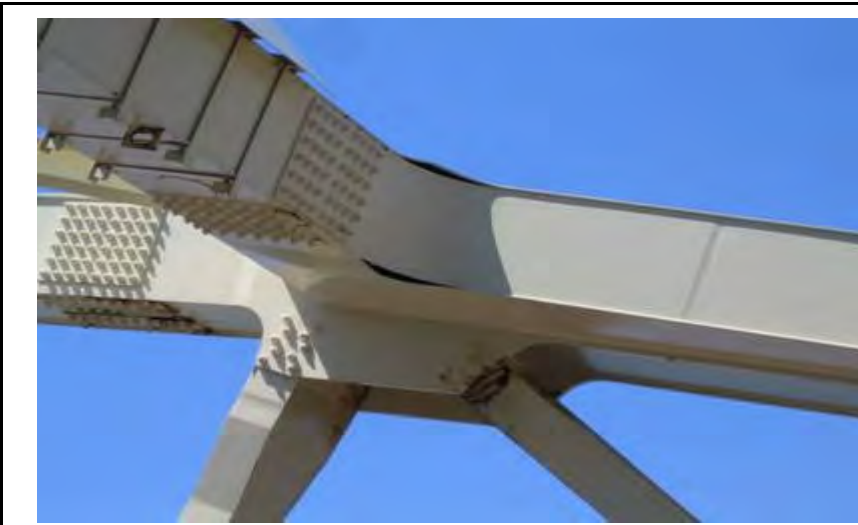
写真番号	22.4.10
部材名	
格点 (S-Ts-S-Pp)	
備考	<p>① トラス</p> <p>② 部材連結部で変形が生じている。</p> <p>③ 鋼の閉断面部材では、大きな外力による変形に伴って溶接部が破断することがある。</p>

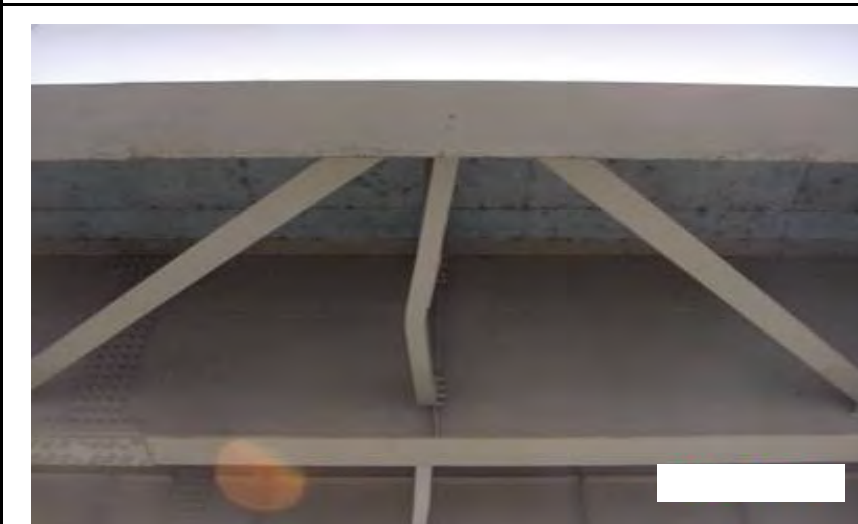
写真番号	22.4.11
部材名	
対傾構 (S-Gs-S-Cf)	
備考	<p>① 対傾構</p> <p>② 座屈により、局部的に変形している。</p> <p>③ 地震や雪崩などで上部構造に大きな水平力が作用し、対傾構が変形することがある。床版と主桁の接合部や対傾構取り付け部に、損傷が及ぶ場合がある。</p>

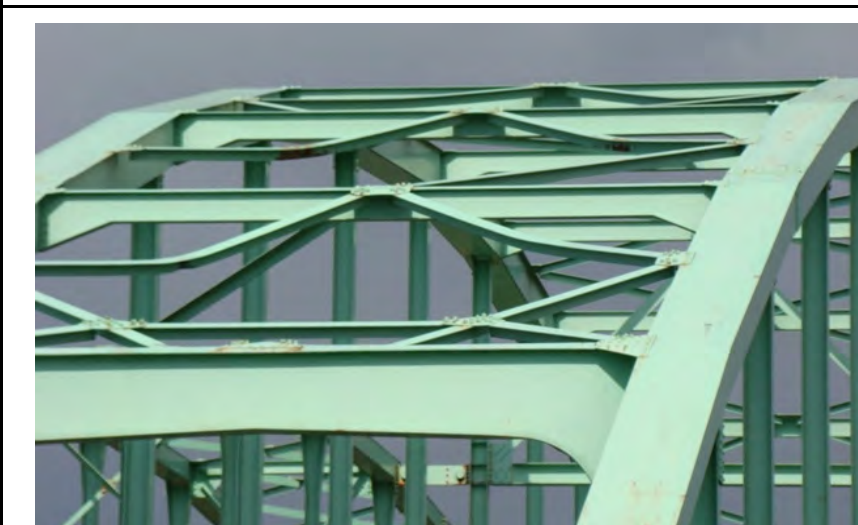
写真番号	22.4.12
部材名	
上横構 (S-As-S-Lu)	
備考	<p>① アーチ橋の上横構</p> <p>② 地震動により、部材が変形している。</p> <p>③ 横構は、大きな水平力によって座屈することがある。変形に伴い、ガセット部に亀裂や変形などの損傷が生じることがある。</p>

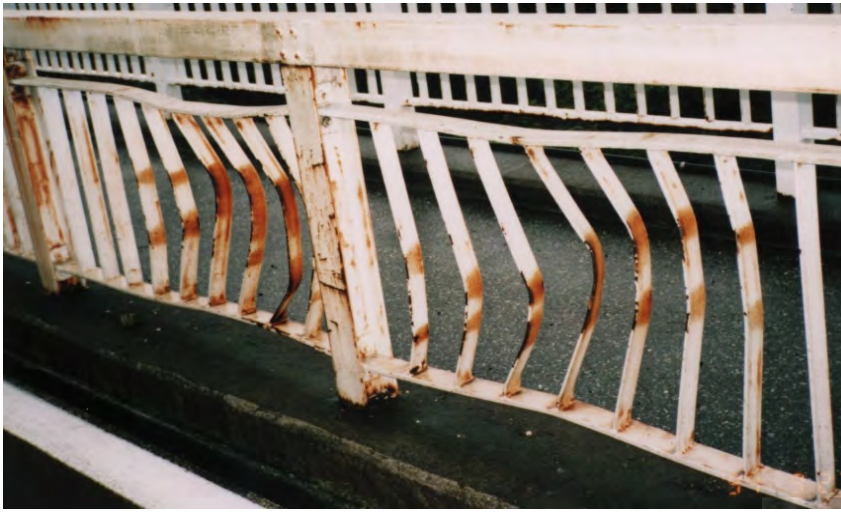
写真番号	22.4.13
部材名	防護柵 (R-G-S-Gf)
備考	<p>① 車両用防護柵</p> <p>② 防護柵に著しい変形と腐食が見られる。</p> <p>③ 車両の衝突により、防護柵に大きな損傷が生じることがある。損傷の状態によっては、安全施設としての性能が低下している場合がある。</p>

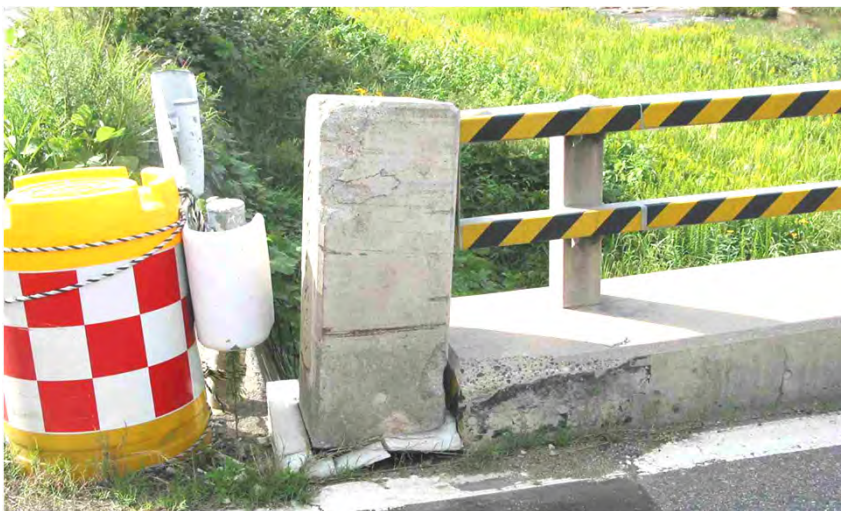
写真番号	22.4.14
部材名	地覆 (R-F-C-Fg)
備考	<p>① 地覆端部</p> <p>② 地覆端部に欠損が、親柱に傾きと欠損が見られる。</p> <p>③ 防護柵や地覆の損傷に伴って、基部の床版に損傷が及んでいることがある。</p>

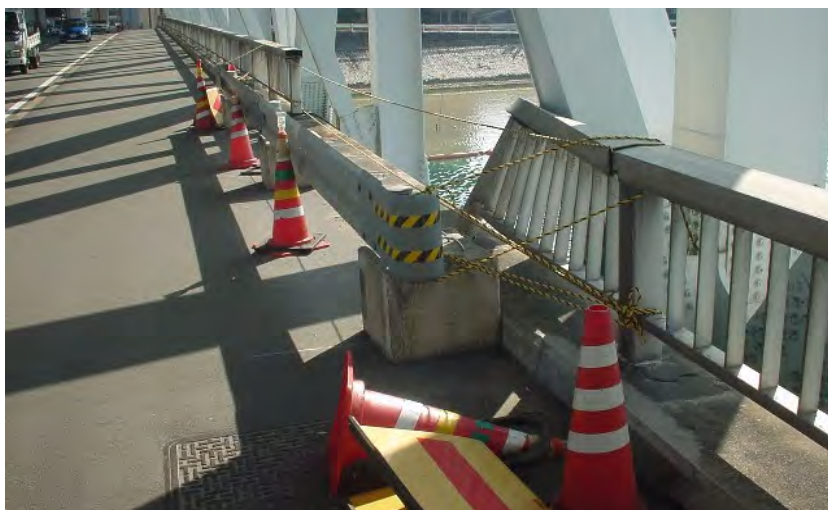
写真番号	22.4.15
部材名	防護柵 (R-G-S-Gf)
備考	<p>① 防護柵</p> <p>② 防護柵の著しい変形・欠損部分に対する緊急対応の例</p> <p>③ 防護柵の損傷や欠落に対しては、交通安全の観点から速やかに機能を回復させる必要がある。</p>

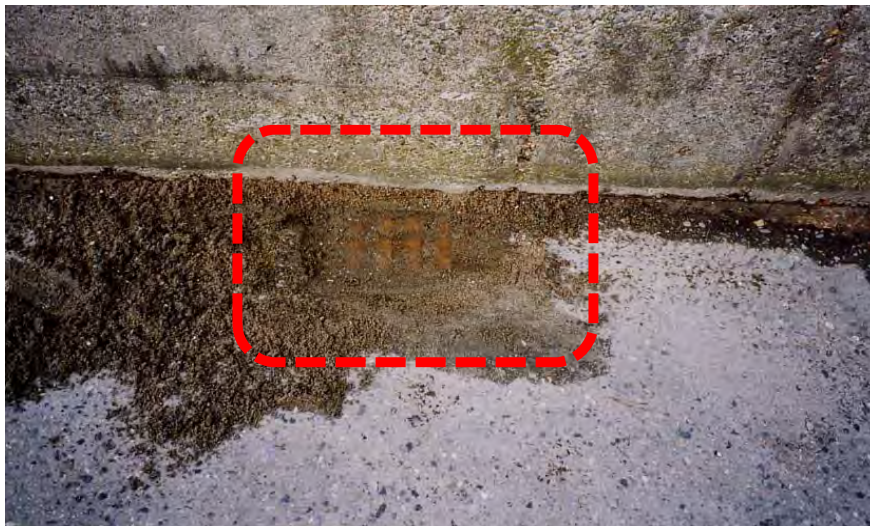
写真番号	23.1.1
説明	
排水柵に土砂詰まりが生じた例

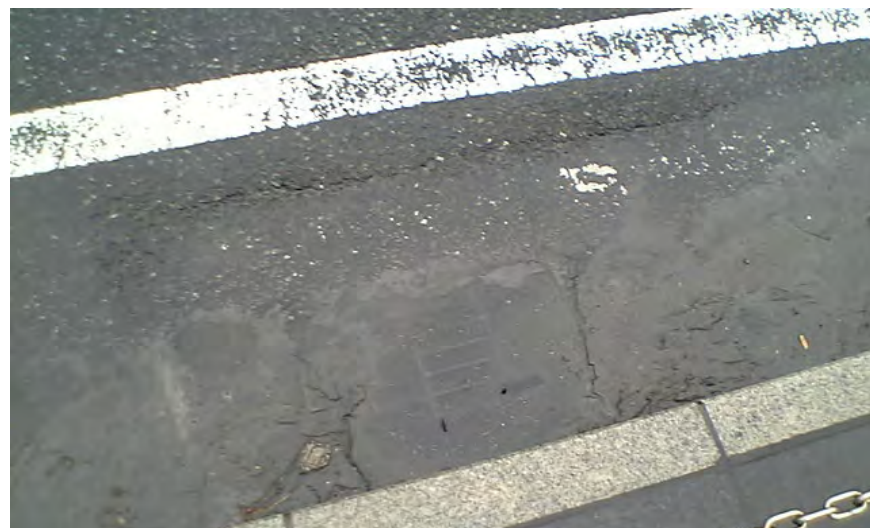
写真番号	23.1.2
説明	
排水柵に土砂詰まりが生じた例

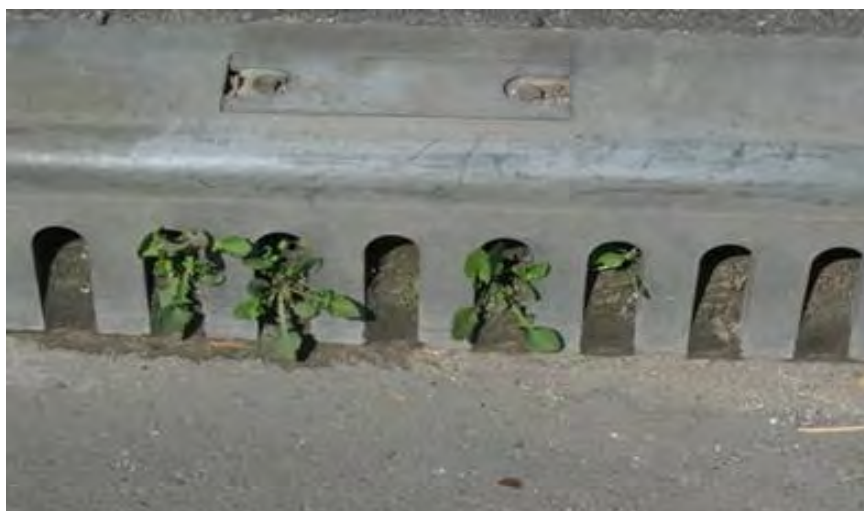
写真番号	23.4.8
部材名	排水ます (D-D-S-Dr)
備考	① 排水柵 ② 排水柵に土砂詰まりが見られる。 ③ 地覆兼用の鋼製排水溝では、内部に土砂が堆積すると、流下能力が低下するだけでなく、腐食による断面欠損・隙間発生により床版への漏水が生じることがある。

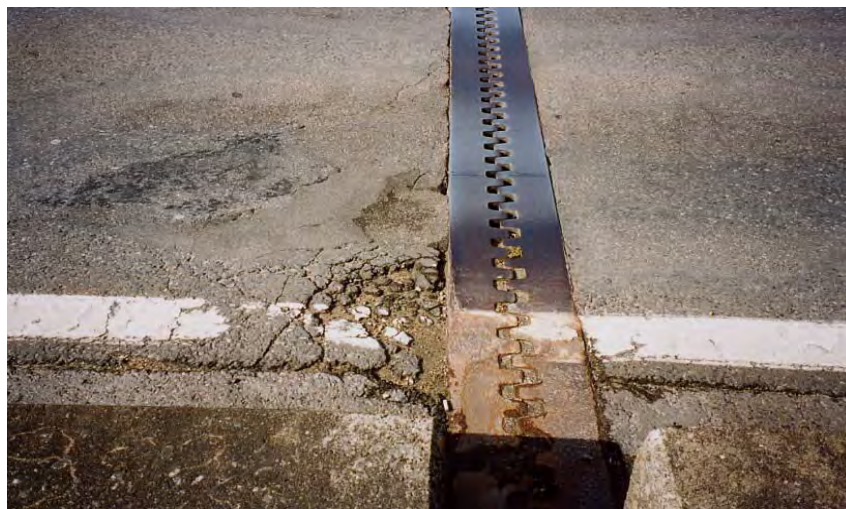
写真番号	23.4.9
部材名	伸縮装置 (R-E-S-Ej)
備考	① 伸縮装置 ② 伸縮装置の土砂詰まりと、舗装の損傷が見られる。 ③ 桁端部で路側や伸縮装置に土砂詰まりが生じると、滞水が生じ、路面の劣化が促進されることがある。

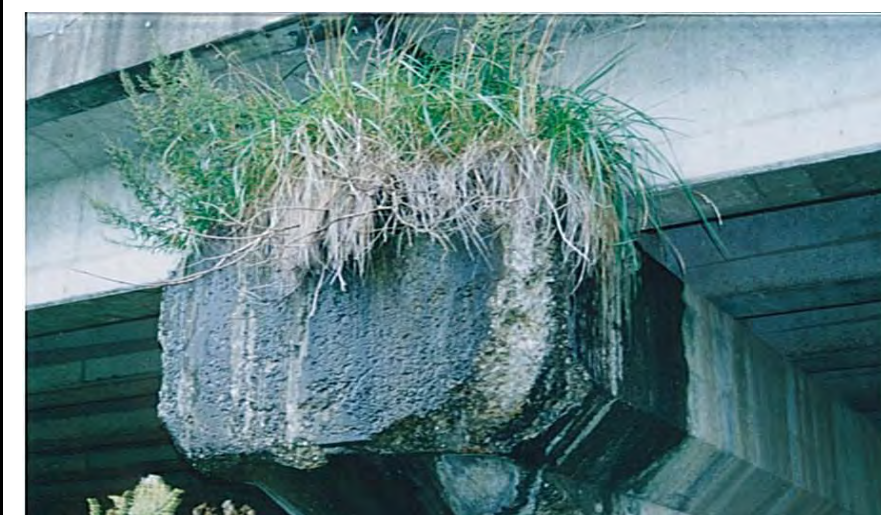
写真番号	23.4.14
部材名	橋脚 (P-Cp-C-Pb)
備考	<ul style="list-style-type: none"> <li>① 橋脚</li> <li>② 橋座面の堆積土砂からの漏水、梁部コンクリートに凍害による剥離が見られる。</li> <li>③ 著しい植生の繁茂は、部材を常時湿潤環境にすることから、劣化を促進させることがある。</li> </ul>
