### 1.3 その他の損傷

損傷の種類
⑫ 遊間の異常
⑬ 路面の凹凸
⑭ 舗装の異常
⑮ 支承の機能障害
⑯ その他

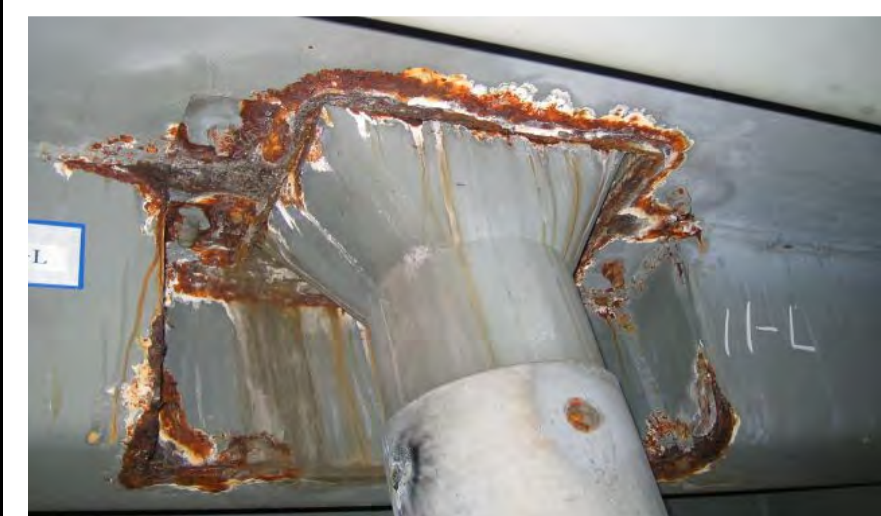
写真番号	23.4.15
部材名	排水ます (D-D-S-Dr)
備考	<ul style="list-style-type: none"> <li>① 排水枡(桁内)</li> <li>② 排水枡の取り付け部が腐食して漏水が生じている。</li> <li>③ 排水枡に土砂詰まりが生じて雨水が枡の周囲に越水して滞留すると、枡の取付部が腐食し、断面欠損や亀裂が生じて漏水することがある。</li> </ul>

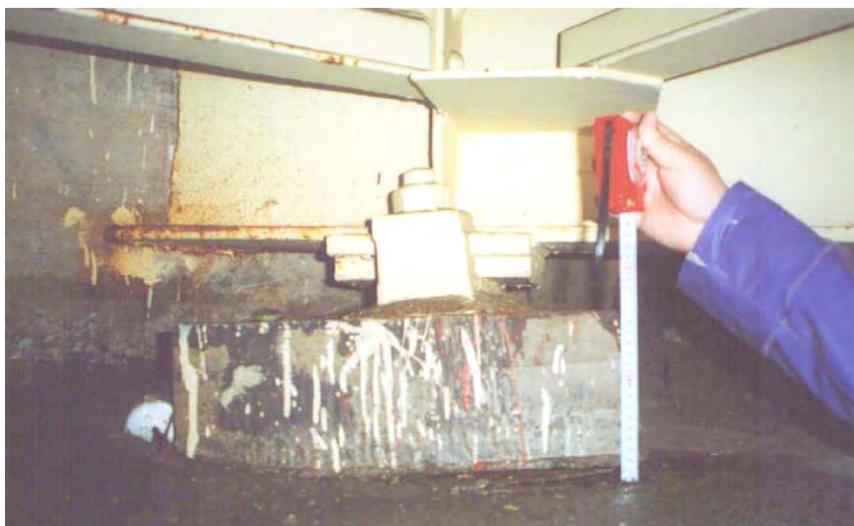
- ◆ 下部工又は支承が沈下, 移動又は傾斜している状態をいう。

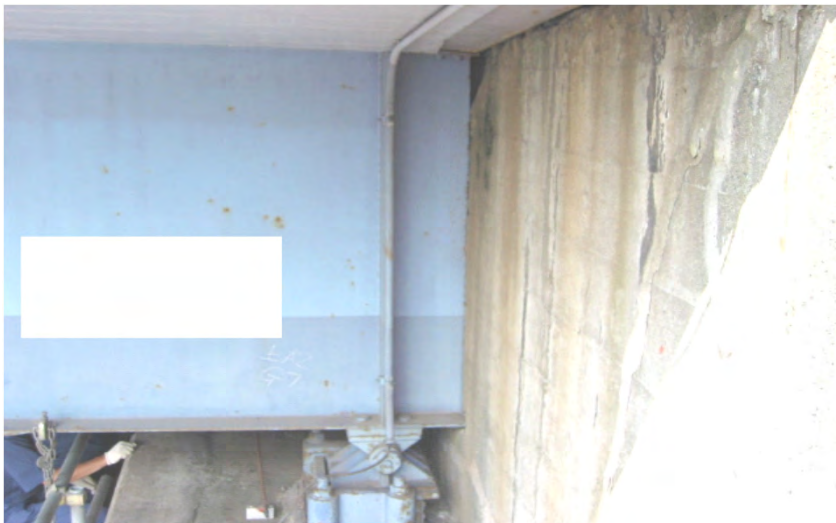
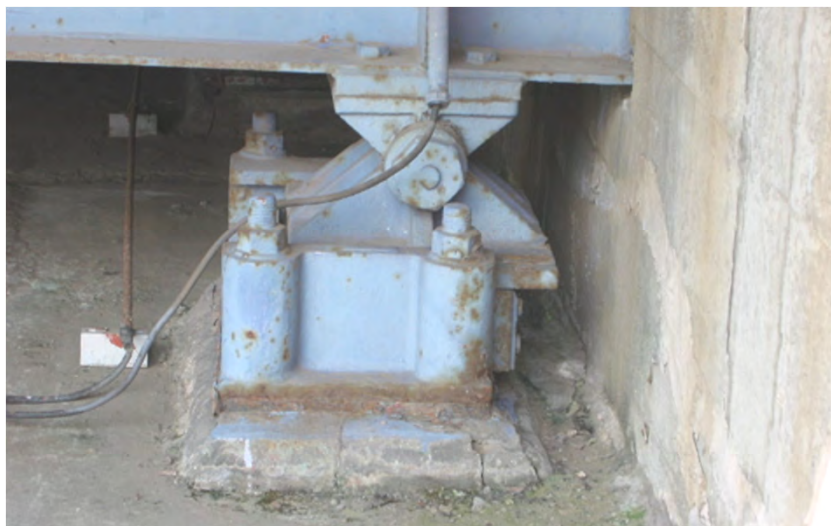
- ◆ 遊間の異常や伸縮装置の段差, 支承の機能障害などの損傷を伴う場合には, 別途, それらの損傷としても扱う。

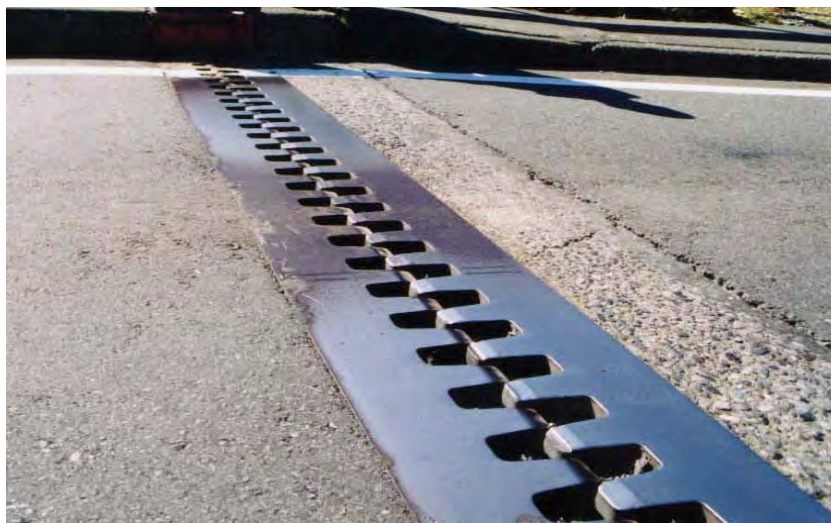
「ひびわれ」と「路面の凹凸」の2項目で扱う。

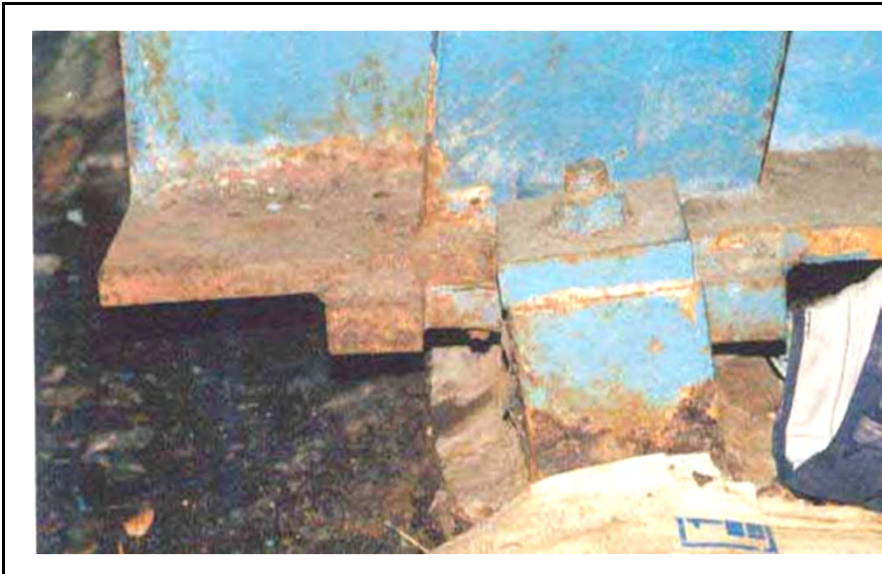
写真番号	24.2.5
説明	
<p>支承に傾斜と同時に腐食が生じている。</p> <p>「沈下・移動・傾斜」, 「腐食」, 「防食機能の劣化」の3項目で扱う。</p>

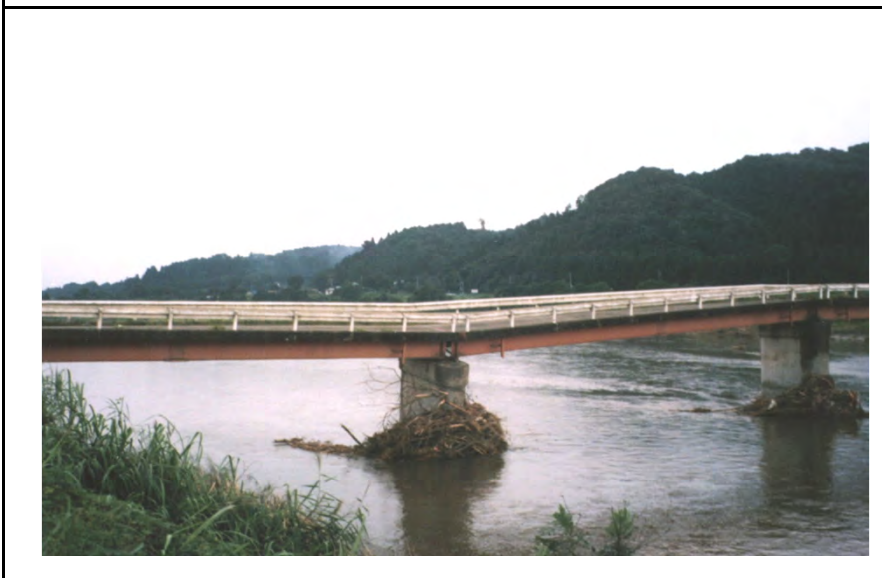
写真番号	24.2.6
説明	
<p>基礎の洗掘に伴い、下部工の沈下・移動・傾斜と上部工の異状なたわみが生じている。</p> <p>「沈下・移動・傾斜」, 「洗掘」, 「異常なたわみ」の3項目で扱う。</p>

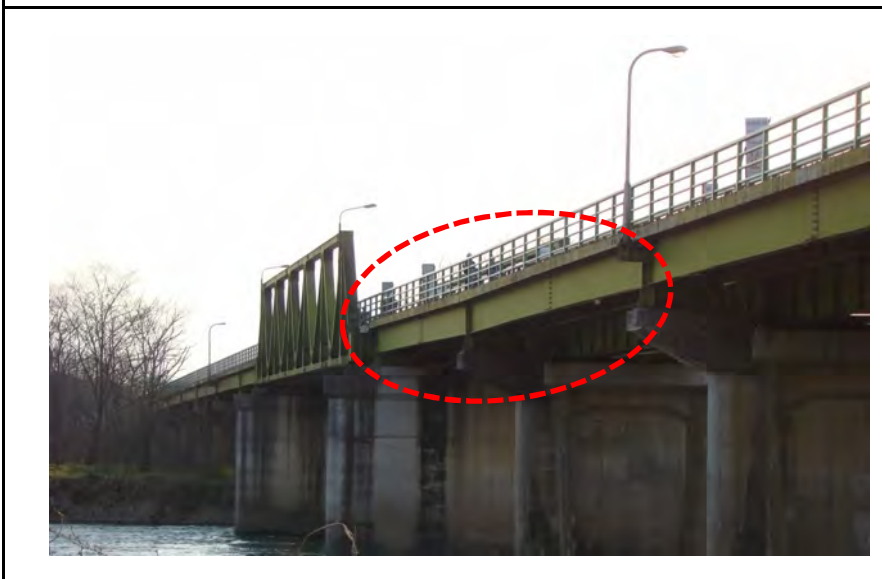
写真番号	24.2.7
説明	
<p>地震動により、下部工の沈下・移動・傾斜と上部工の異状なたわみが生じている。</p> <p>「沈下・移動・傾斜」と「異常なたわみ」の2項目で扱う。</p>

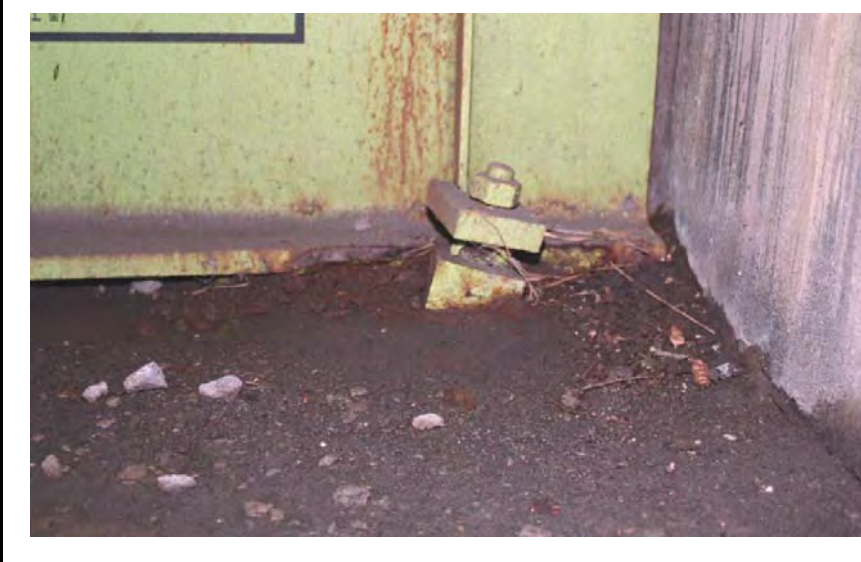
写真番号	24.3.3
部材名	支承本体 (B-Be-S-Bh)
備考	支承が傾斜している。

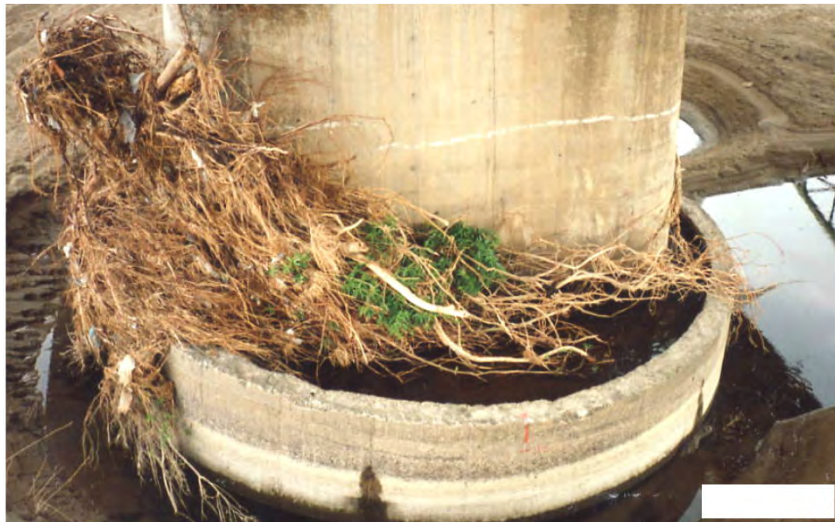
- ◆ 基礎周辺の土砂が流水により洗い流され、消失している状態をいう。

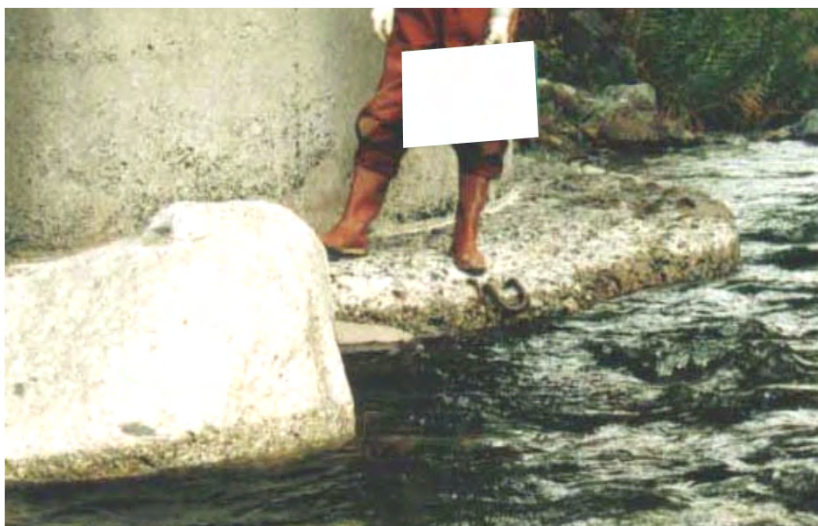
写真番号	25.3.3
部材名	
その他 (F-Ff-C-Fx)	
備考	下部工基礎が流水のため洗掘されている。

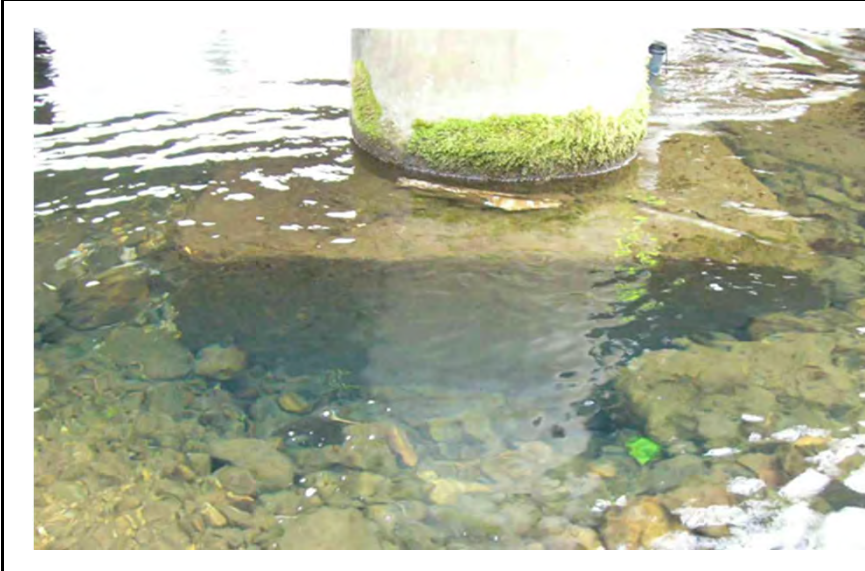
写真番号	25.3.6
部材名	
その他 (F-Ff-C-Fx)	
備考	下部工基礎が流水のため著しく洗掘されている。

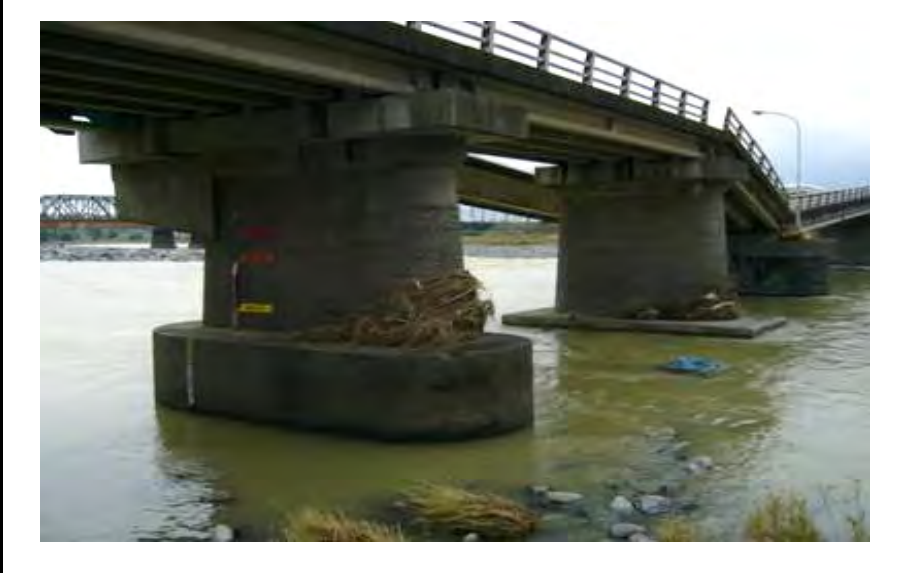
写真番号	25.3.9
部材名	
その他 (F-Ff-C-Fx)	
備考	下部工基礎が流水のため著しく洗掘されている。
