(Ⅲ) 損傷程度の評価

(2) 評価例 (20/38)

【上部構造(PCのみ) パターン⑭】

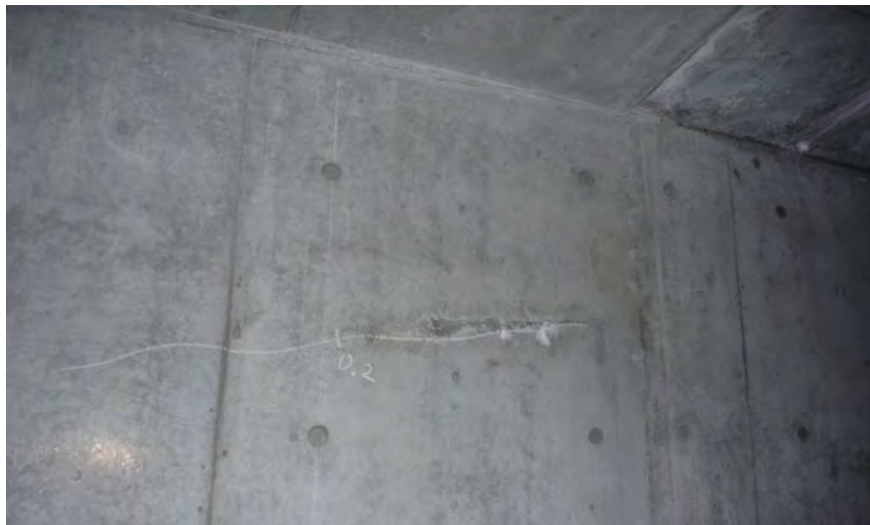
写真番号	6.3.58
部材名	
主桁	(S-Bs-C-Mg)
備考	支間1/4部,PC連続中間支 点の変局点付近のPC鋼材 に沿ったひびわれ (注:ひびわれをチョークで マーキングしている。)
【 評価 b 】

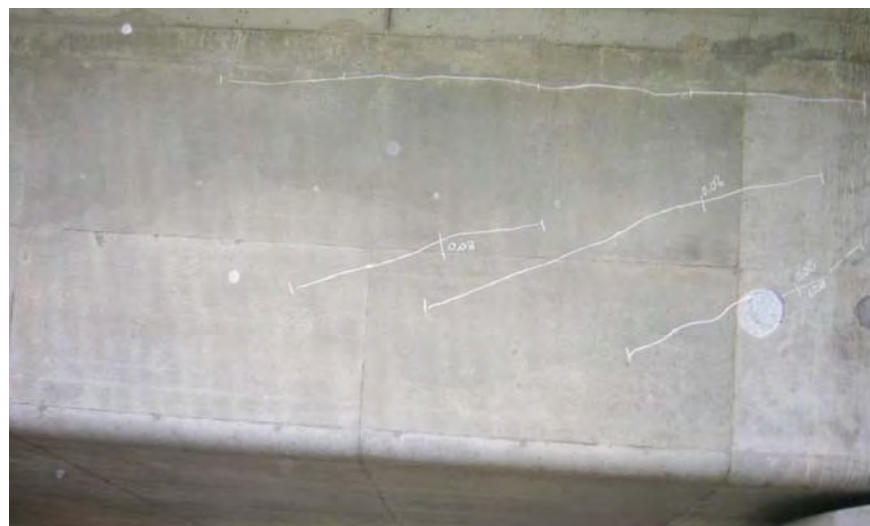
写真番号	6.3.59
部材名	
主桁	(S-Bs-C-Mg)
備考	支間1/4部,PC連続中間支 点の変局点付近のPC鋼材 に沿ったひびわれ (注:ひびわれをチョークで マーキングしている。)
【 評価 c 】

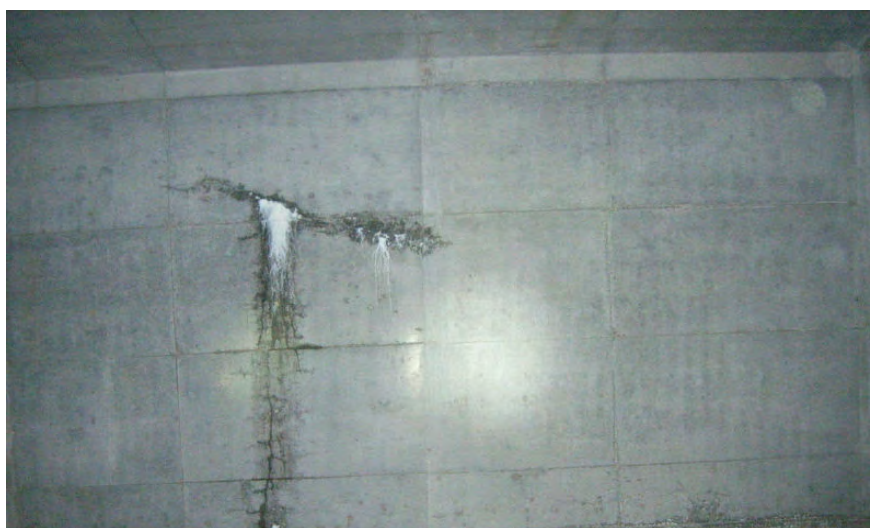
写真番号	6.3.60
部材名	
主桁	(S-Bs-C-Mg)
備考	支間1/4部,PC連続中間支 点の変局点付近のPC鋼材 に沿ったひびわれ
【 評価 d 】

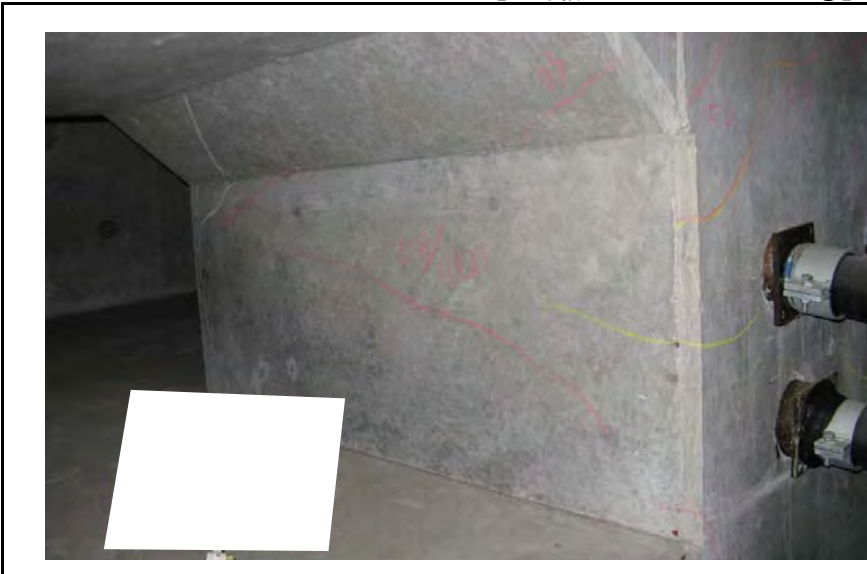
写真番号	6.3.64
部材名	
主桁	(S-Bs-C-Mg)
備考	PC鋼材定着部又は偏向部 付近のひびわれ (注:ひびわれをチョークで マーキングしている。)
【 評価 b 】

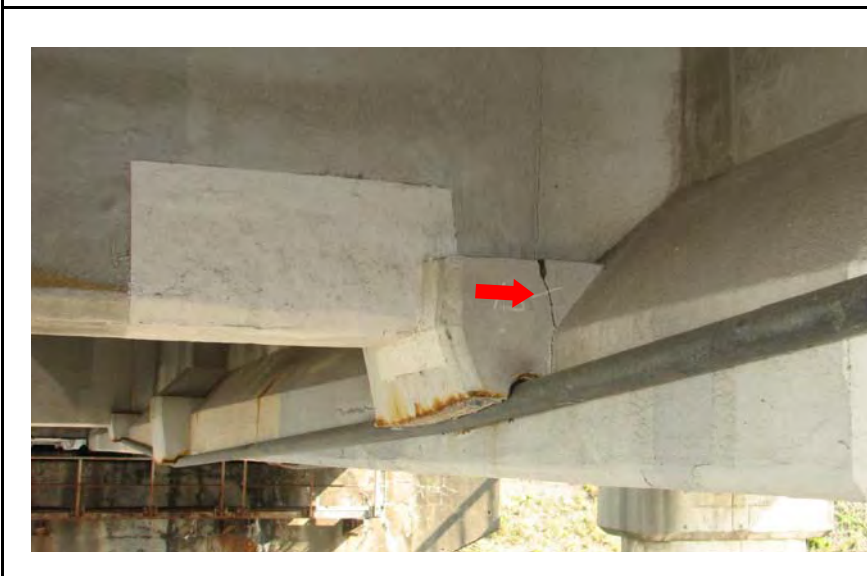
写真番号	6.3.65
部材名	
主桁	(S-Bs-C-Mg)
備考	PC鋼材定着部又は偏向部 付近のひびわれ
【 評価 b 】

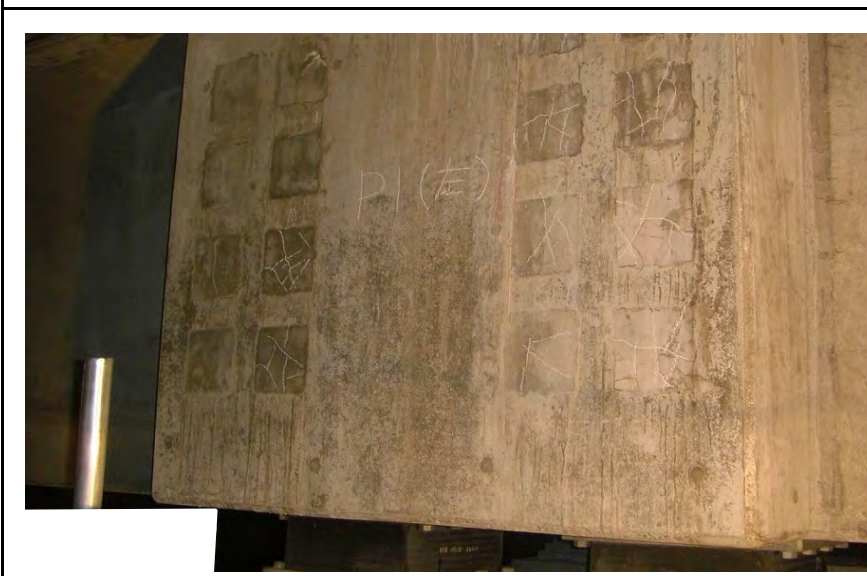
写真番号	6.3.66
部材名	
主桁	(S-Gs-C-Cr)
備考	PC鋼材定着部又は偏向部 付近のひびわれ (注:ひびわれをチョークで マーキングしている。)
【 評価 d 】

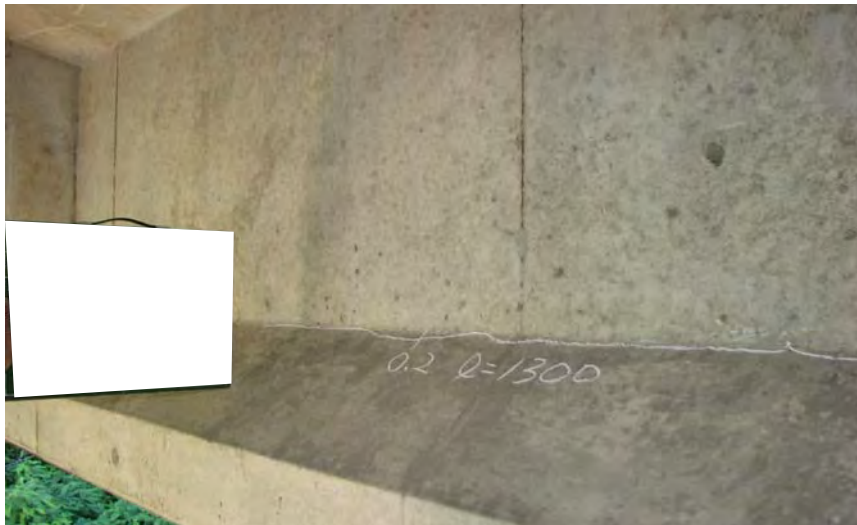
写真番号	6.3.67
部材名	
主桁 (S-Gs-C-Mg)	
備考	PC鋼材が集中している付近のひびわれ
【 評価 b 】

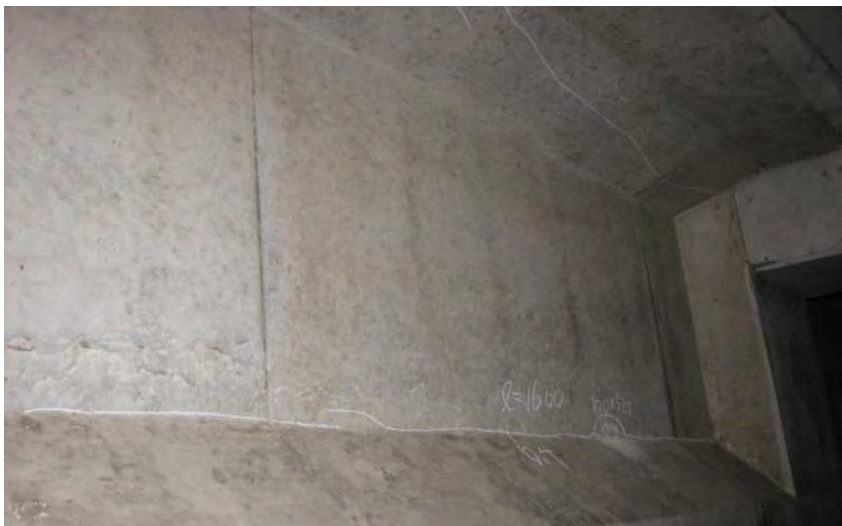
写真番号	6.3.68
部材名	
主桁 (S-Gs-C-Mg)	
備考	PC鋼材が集中している付近のひびわれ
【 評価 d 】

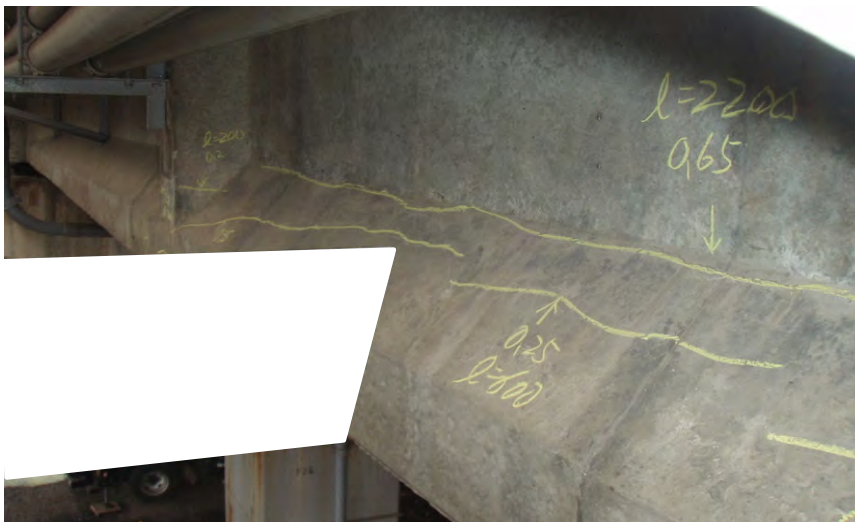
写真番号	6.3.69
部材名	
主桁 (S-Gs-C-Mg)	
備考	PC鋼材が集中している付近のひびわれ
【 評価 c 】

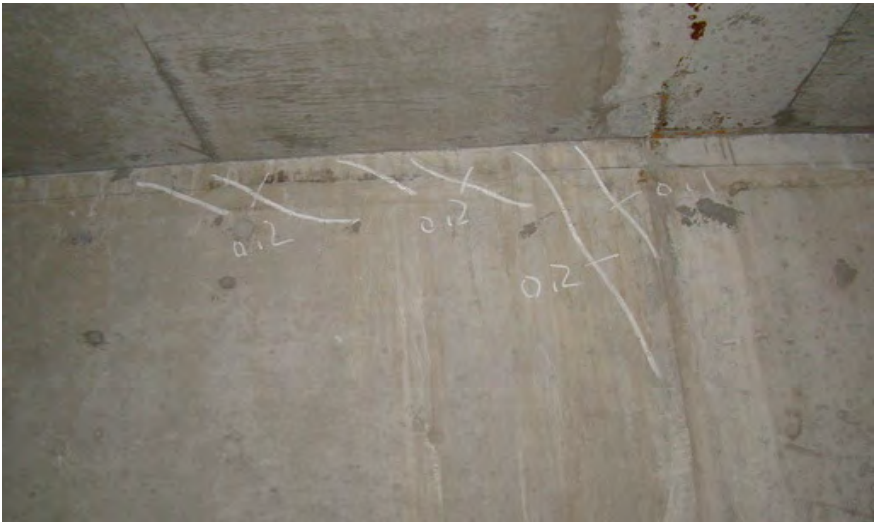
写真番号	6.3.70
	部材名	
	主桁 (S-Bs-C-Mg)	
	備考	支間中央部,主桁上フランジ 付近のひびわれ
【 評価 c 】

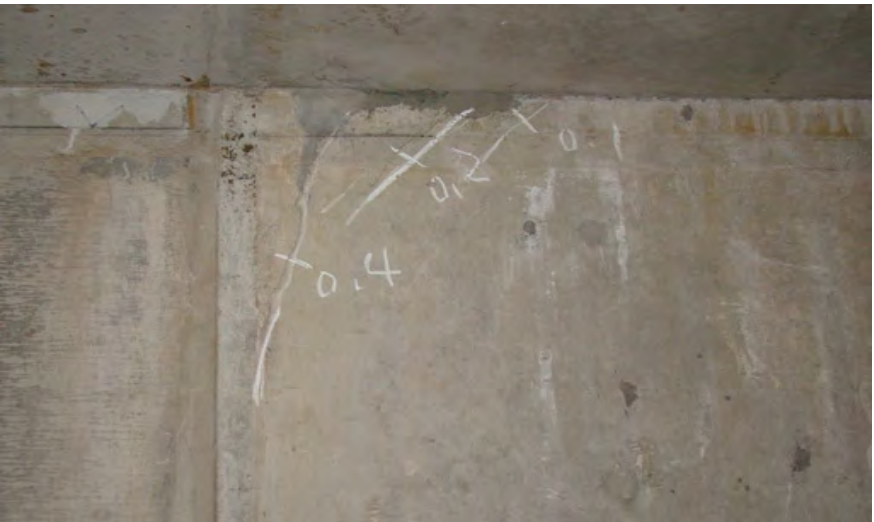
写真番号	6.3.71
	部材名	
	主桁 (S-Bs-C-Mg)	
	備考	支間中央部,主桁上フランジ 付近のひびわれ
【 評価 c 】

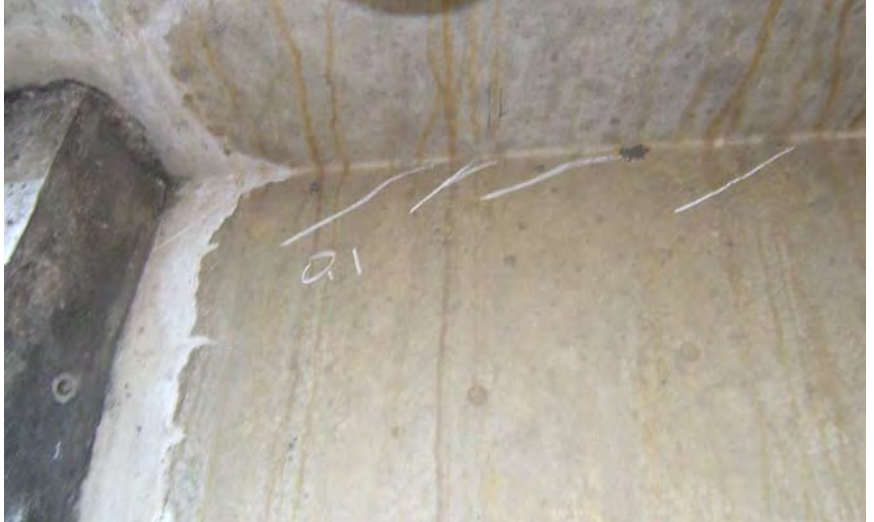
写真番号	6.3.72
	部材名	
	主桁 (S-Gs-C-Mg)	
	備考	支間中央部,主桁上フランジ 付近のひびわれ

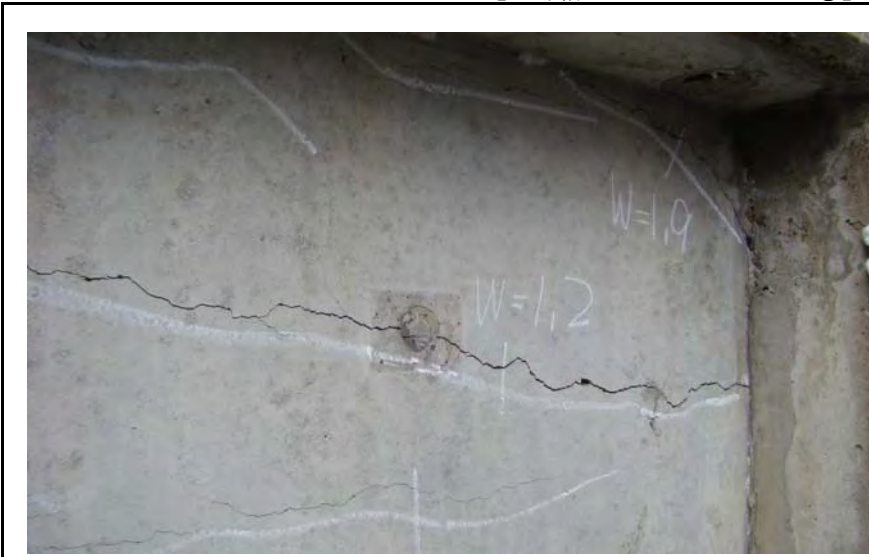
写真番号	6.3.73
部材名	
主桁	(S-Gs-C-Mg)
備考	支点部,主桁の腹部に水平なひびわれ (注:ひびわれをチョークでマーキングしている。)
【 評価 d 】

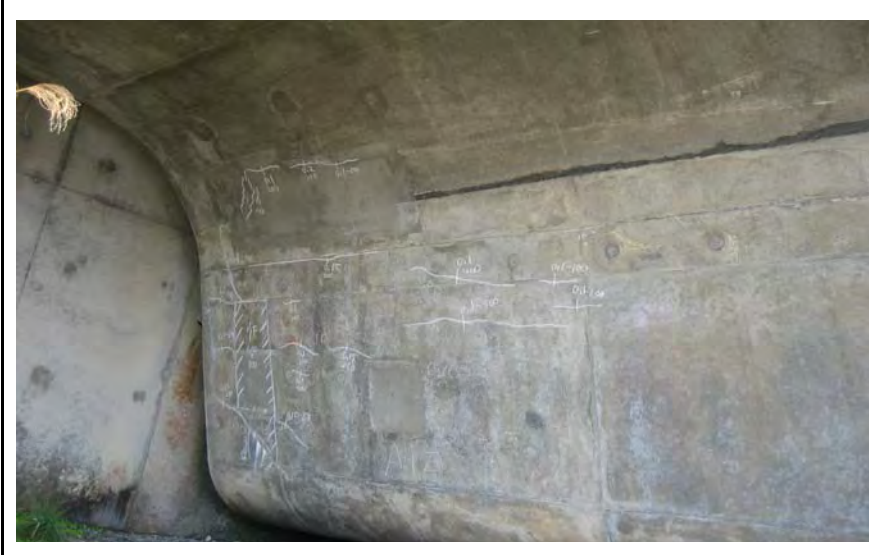
写真番号	6.3.74
部材名	
主桁	(S-Bs-C-Mg)
備考	支点部,主桁の腹部に水平なひびわれ (注:ひびわれをチョークでマーキングしている。)
【 評価 b 】

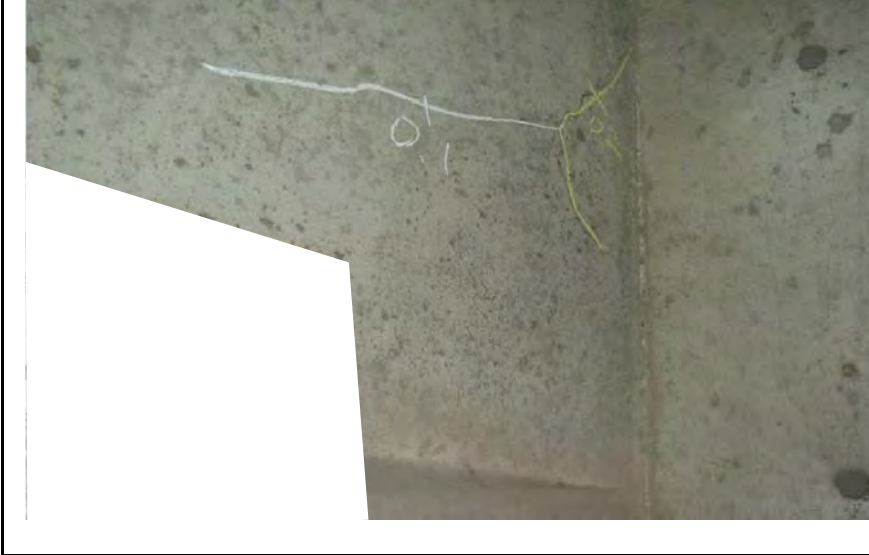
写真番号	6.3.75
部材名	
主桁	(S-Gs-C-Mg)
備考	支点部,主桁の腹部に水平なひびわれ (注:ひびわれをチョークでマーキングしている。)
【 評価 b 】

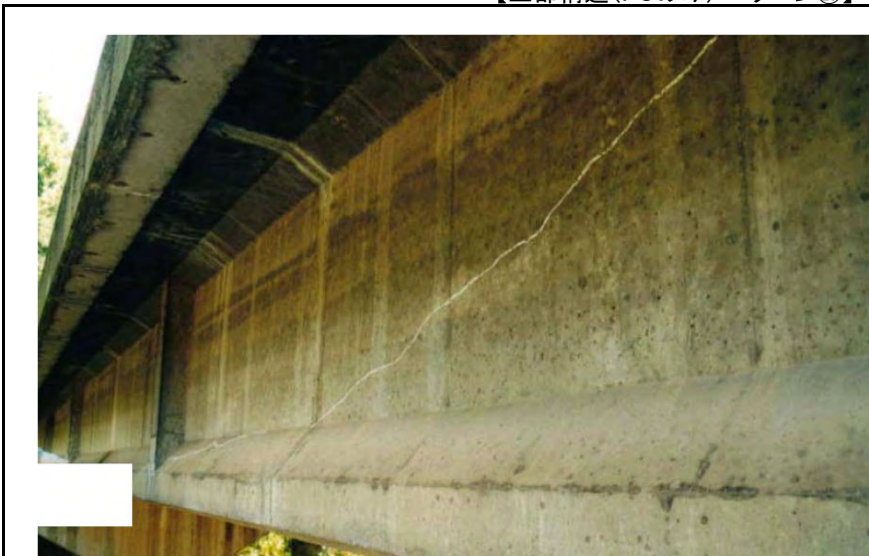
写真番号	6.3.76
部材名	
主桁 (S-Gs-C-Mg)	
備考	シースに沿って生じるひびわれ (注: ひびわれをチョークでマーキングしている。)
【 評価 d 】

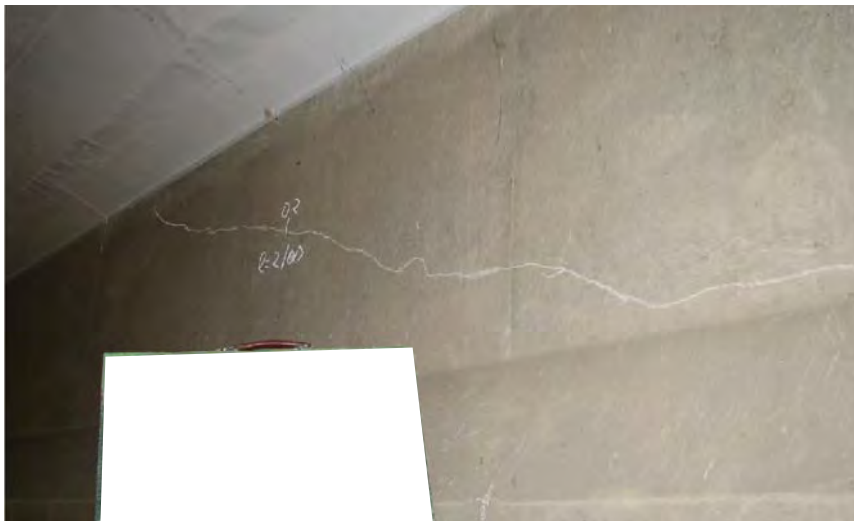
写真番号	6.3.77
部材名	
主桁 (S-Gs-C-Mg)	
備考	シースに沿って生じるひびわれ (注: ひびわれをチョークでマーキングしている。)
【 評価 b 】

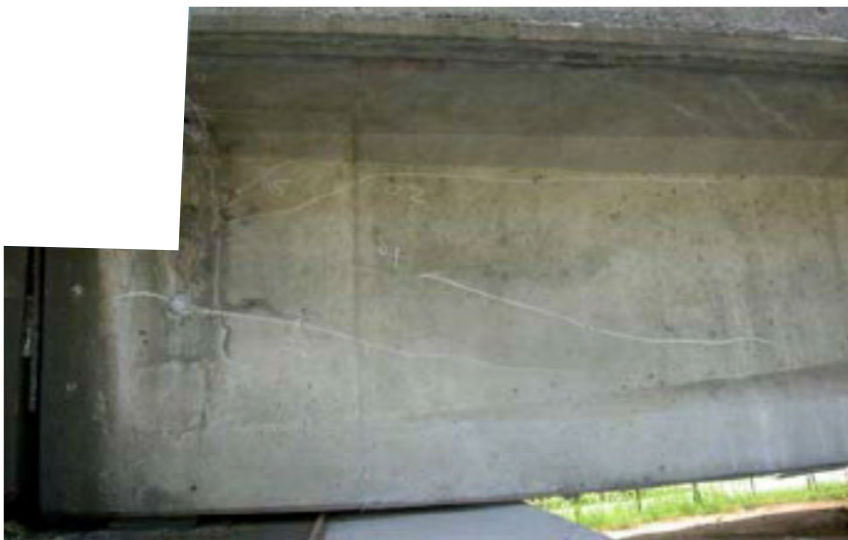
写真番号	6.3.78
部材名	
主桁 (S-Gs-C-Mg)	
備考	シースに沿って生じるひびわれ (注: ひびわれをチョークでマーキングしている。)
【 評価 d 】

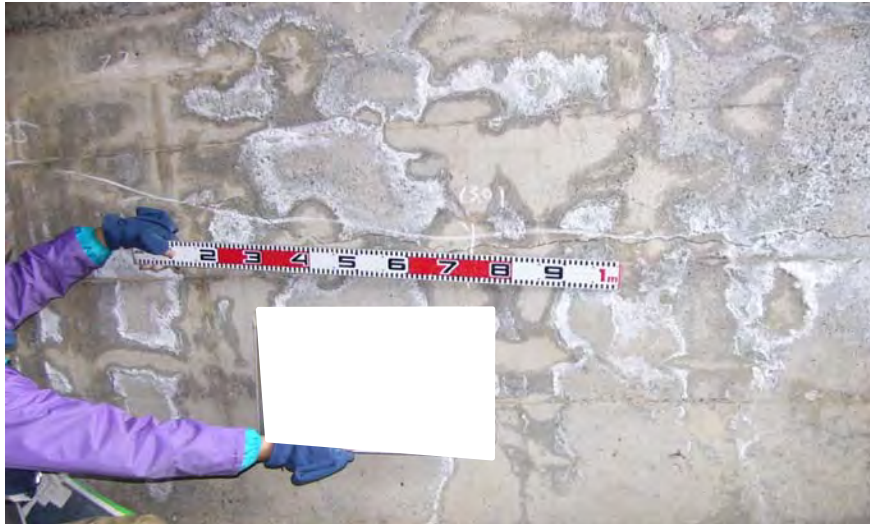
写真番号	6.3.85
部材名	縦壁 (A-Aa-C-Ac)
備考	橋台前面,鉄筋段落とし付近のひびわれ (注:ひびわれをチョークでマーキングしている。)
【 評価 d 】

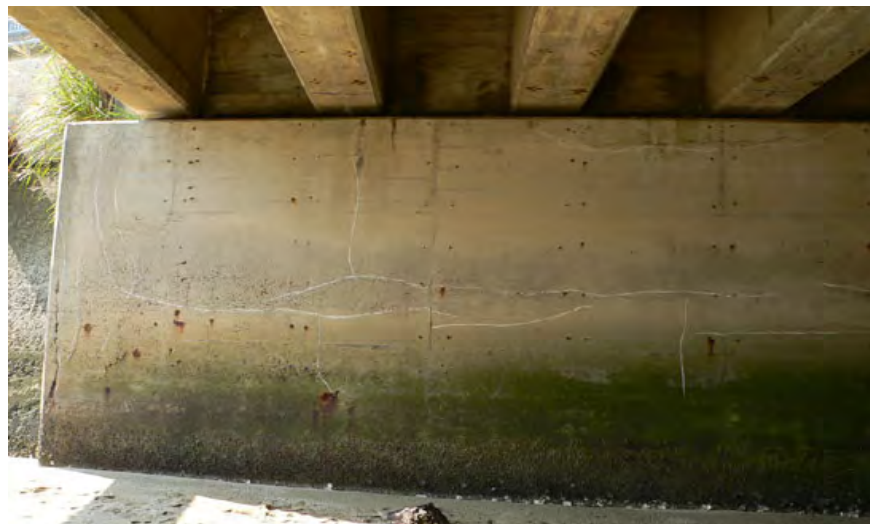
写真番号	6.3.86
部材名	縦壁 (A-Aa-C-Ac)
備考	橋台前面,鉄筋段落とし付近のひびわれ (注:ひびわれをチョークでマーキングしている。)
【 評価 d 】

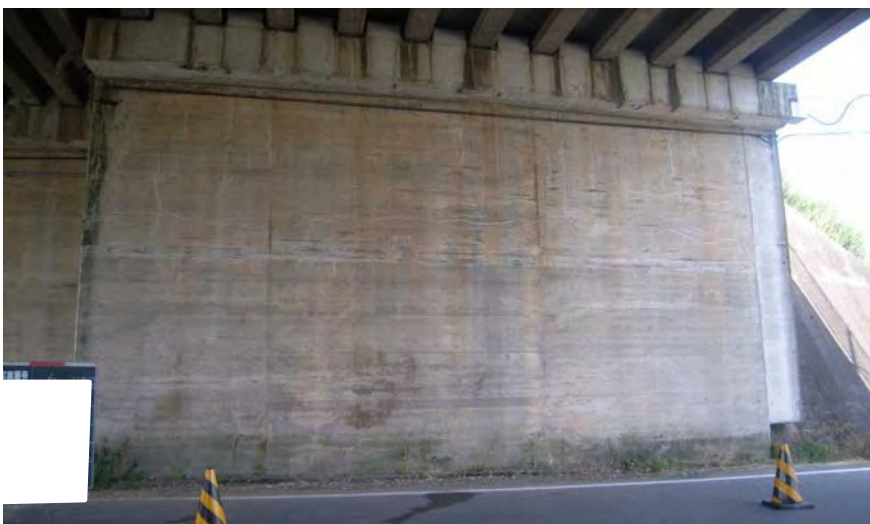
写真番号	6.3.87
部材名	縦壁 (A-Aa-C-Ac)
備考	橋台前面,鉄筋段落とし付近のひびわれ (注:ひびわれをチョークでマーキングしている。)
【 評価 b 】

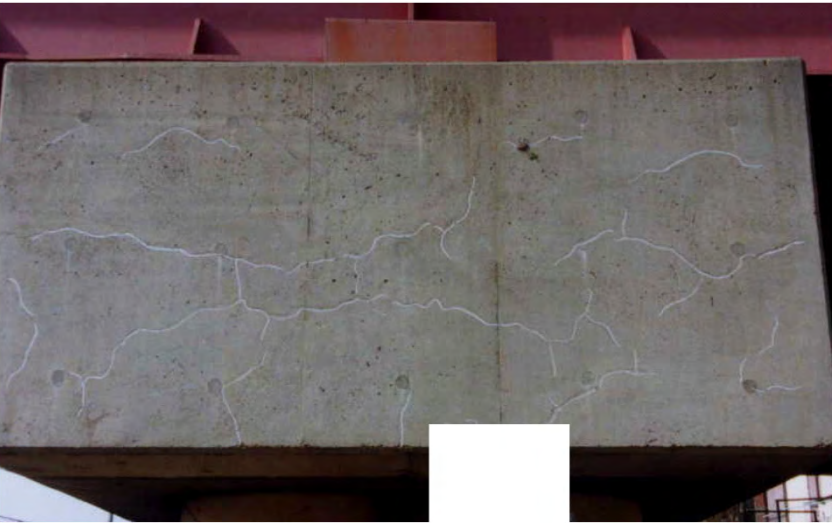
写真番号	6.3.89
	部材名	梁部 (P-Tp-C-Pb)
	備考	T型橋脚, 亀甲状, くもの巣状のひびわれ (注: ひびわれをチョークでマーキングしている。)
	【 評価 e 】

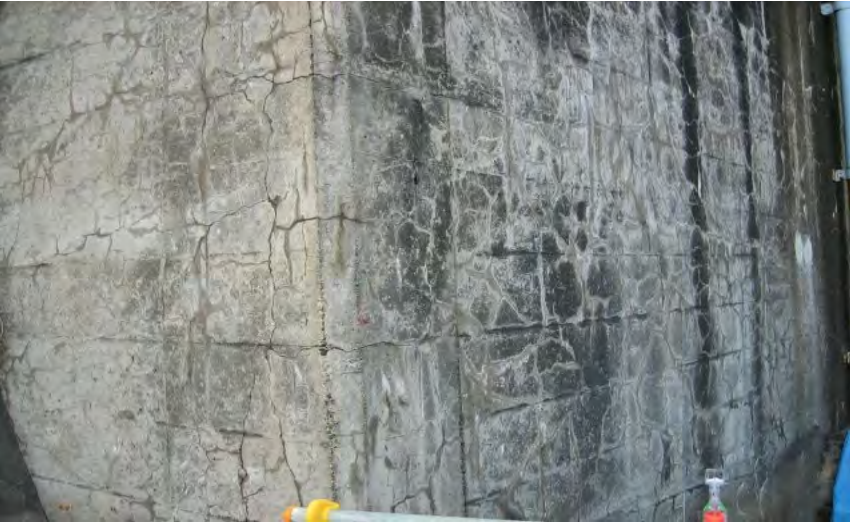
写真番号	6.3.90
	部材名	縦壁 (A-Aa-C-Ac)
	備考	橋台前面, 亀甲状, くもの巣状のひびわれ
	【 評価 e 】

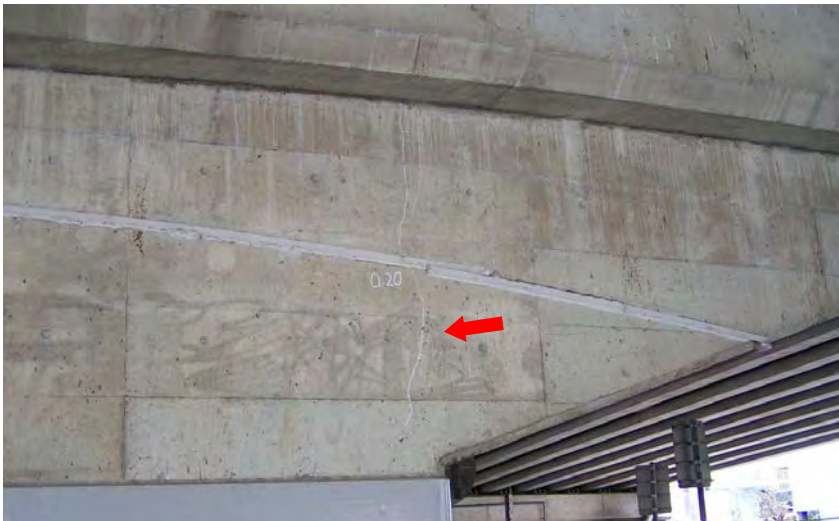
写真番号	6.3.94
部材名	
梁部 (P-Tp-C-Pb)	
備考	T型橋脚,張り出し部の付け根側のひびわれ (注:ひびわれをチョークでマーキングしている。)
【 評価 b 】

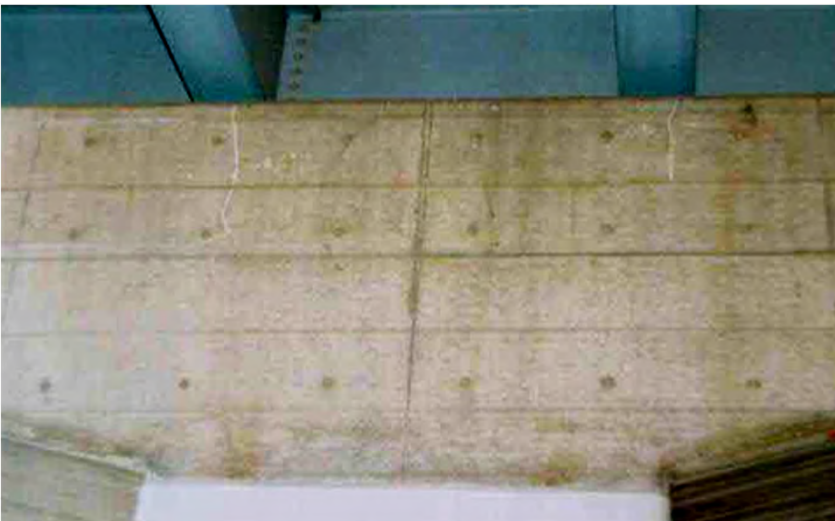
写真番号	6.3.95
部材名	
梁部 (P-Tp-C-Pb)	
備考	T型橋脚,張り出し部の付け根側のひびわれ (注:ひびわれをチョークでマーキングしている。)
【 評価 b 】

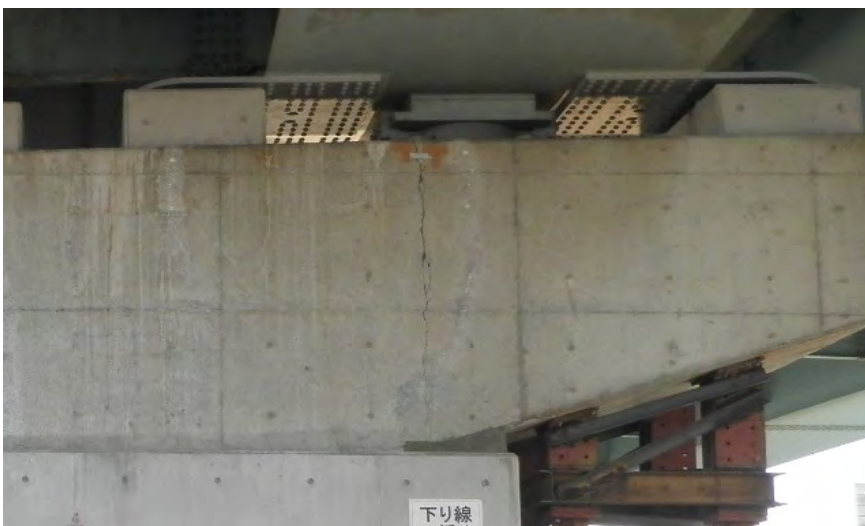
写真番号	6.3.96
部材名	
梁部 (P-Tp-C-Pb)	
備考	T型橋脚,張り出し部の付け根側のひびわれ (地震動により生じたもの)
【 評価 d 】

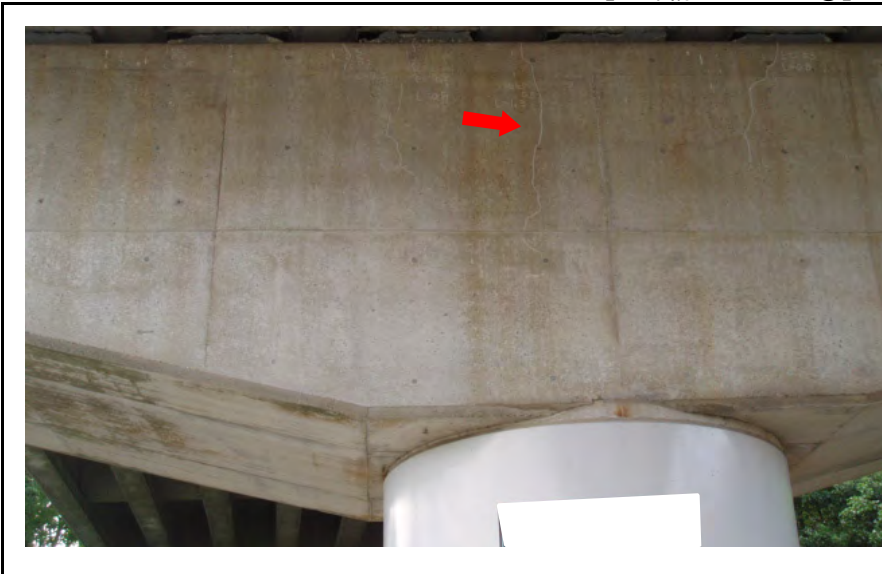
写真番号	6.3.97
部材名	
梁部	(P-Tp-C-Pb)
備考	T型橋脚,橋脚中心上部の鉛直ひびわれ (注:ひびわれをチョークでマーキングしている。)
【 評価 b 】

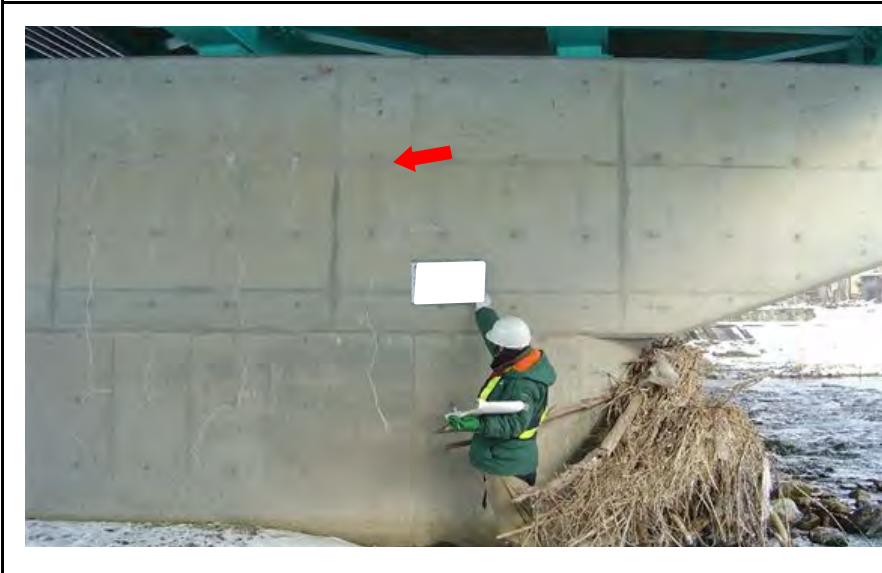
写真番号	6.3.98
部材名	
梁部	(P-Wp-C-Pb)
備考	壁式橋脚,橋脚中心上部の鉛直ひびわれ (注:ひびわれをチョークでマーキングしている。)
【 評価 c 】

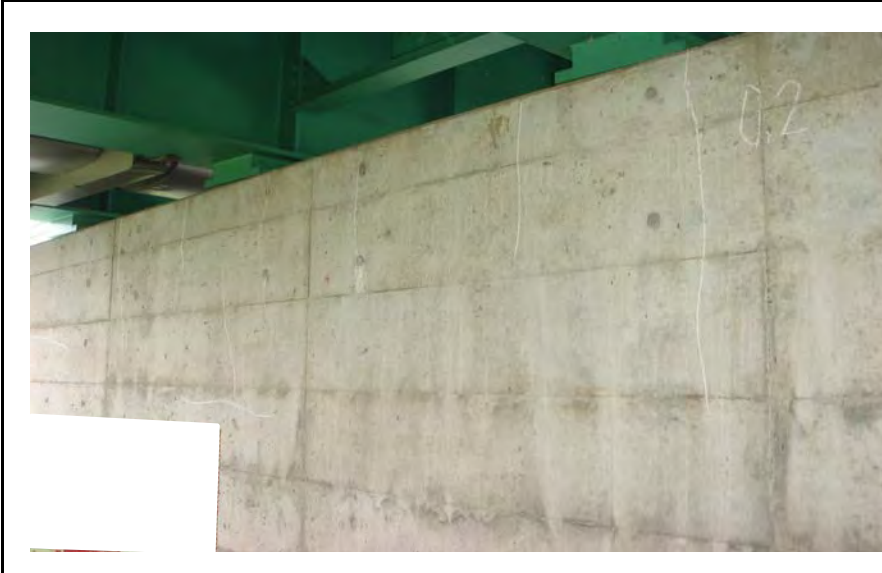
写真番号	6.3.99
部材名	
梁部	(P-Wp-C-Pb)
備考	壁式橋脚,橋脚中心上部の鉛直ひびわれ (注:ひびわれをチョークでマーキングしている。)
【 評価 c 】

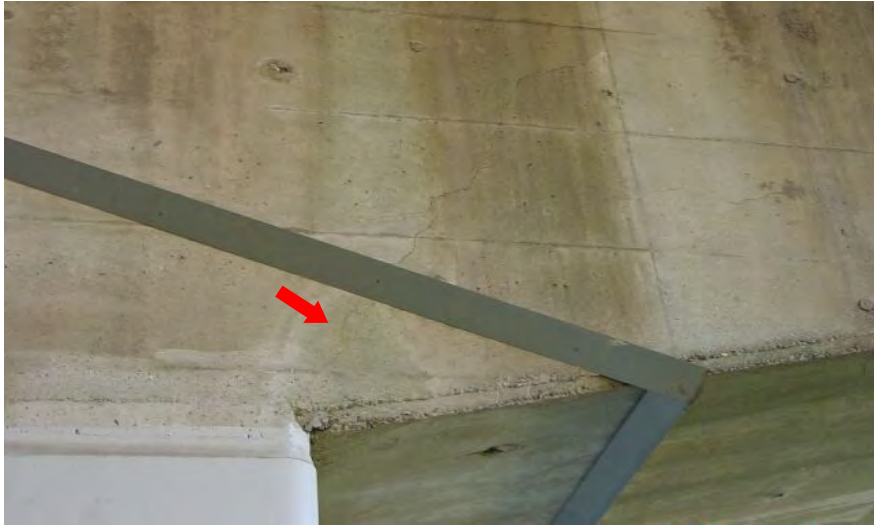
写真番号	6.3.100
	部材名	
	梁部 (P-Tp-C-Pb)	
	備考	T型橋脚, 張り出し部の付け根下側のひびわれ
		【 評価 d 】

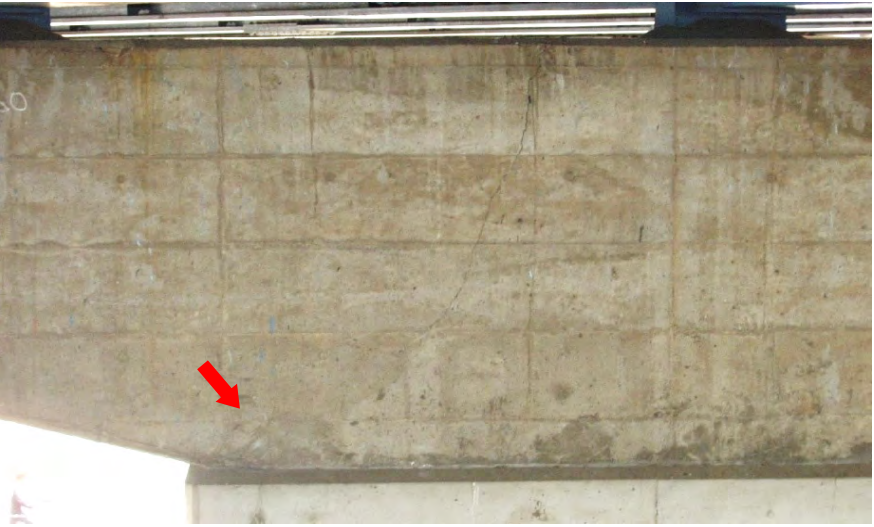
写真番号	6.3.101
	部材名	
	梁部 (P-Tp-C-Pb)	
	備考	T型橋脚, 張り出し部の付け根下側のひびわれ
		【 評価 d 】

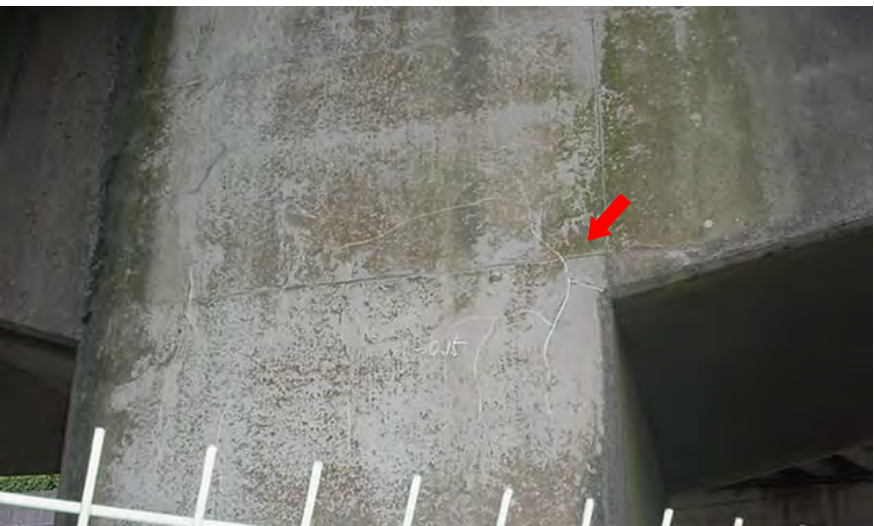
写真番号	6.3.102
	部材名	
	梁部 (P-Tp-C-Pb)	
	備考	T型橋脚, 張り出し部の付け根下側のひびわれ (注: ひびわれをチョークでマーキングしている。)
		【 評価 b 】

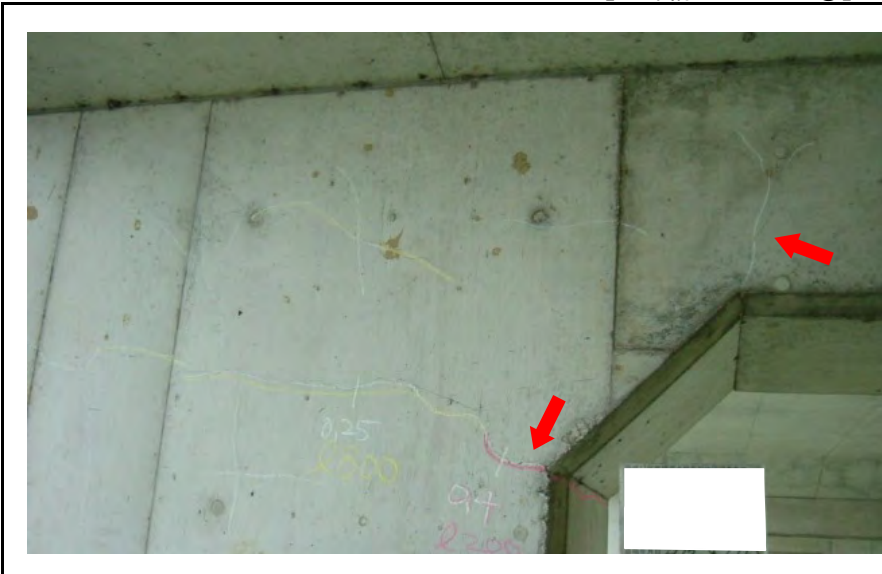
写真番号	6.3.103
部材名	隅角部・接合部 (P-Rp-C-Pc)
備考	ラーメン橋脚,柱上下端・ハンチ全周にわたるひびわれ (注:ひびわれをチョークでマーキングしている。)
【 評価 d 】

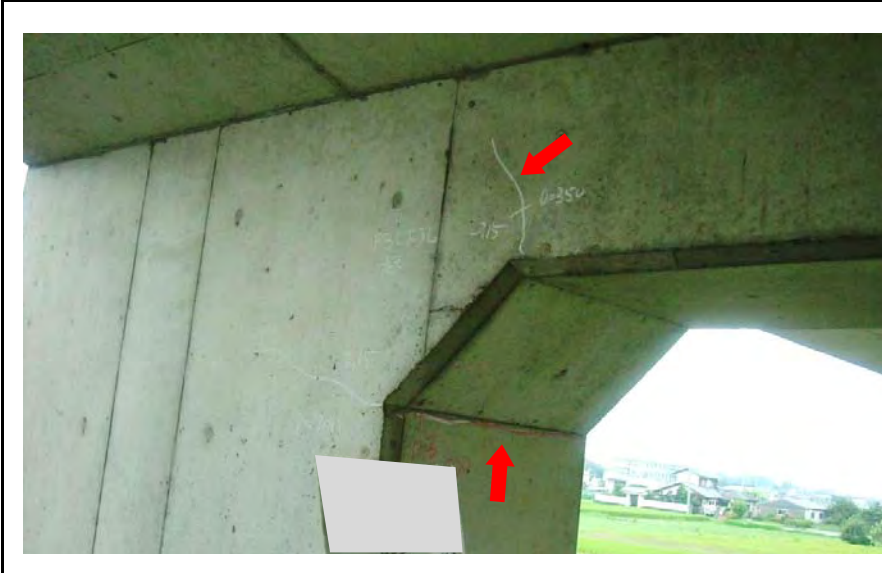
写真番号	6.3.104
部材名	隅角部・接合部 (P-Rp-C-Pc)
備考	ラーメン橋脚,柱上下端・ハンチ全周にわたるひびわれ (注:ひびわれをチョークでマーキングしている。)
【 評価 d 】

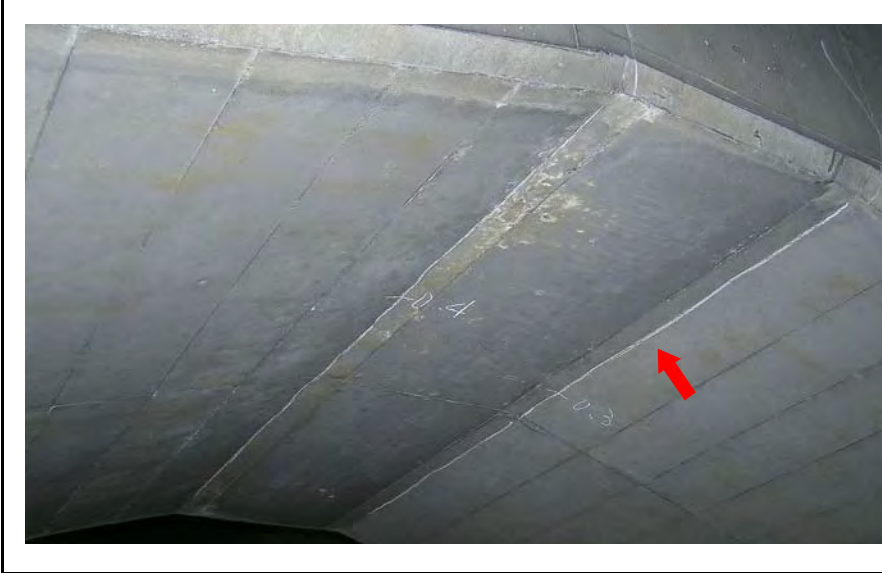
写真番号	6.3.105
部材名	隅角部・接合部 (P-Rp-C-Pc)
備考	ラーメン橋脚,柱上下端・ハンチ全周にわたるひびわれ (注:ひびわれをチョークでマーキングしている。)
【 評価 d 】

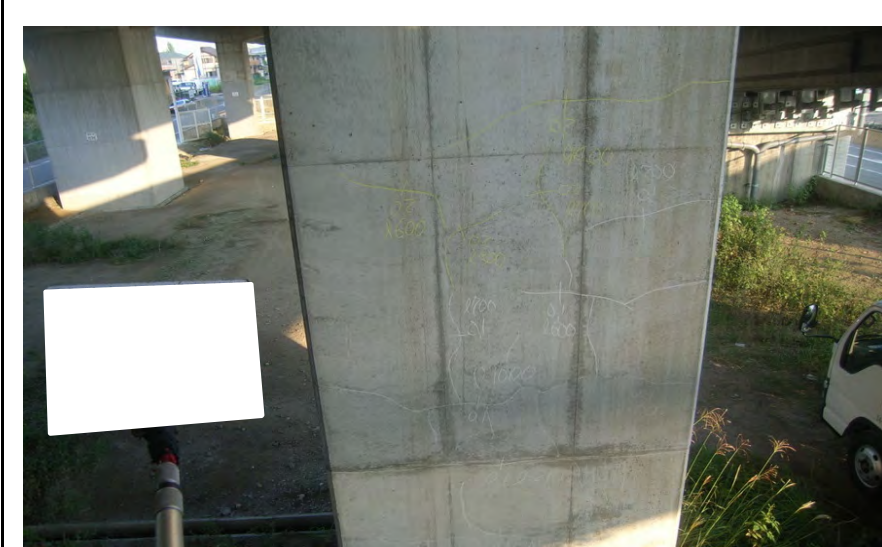
写真番号	6.3.106
部材名	
柱部	(P-Rp-C-Pw)
備考	ラーメン橋脚,柱全周にわたるひびわれ (注:ひびわれをチョークでマーキングしている。)
【 評価 c 】

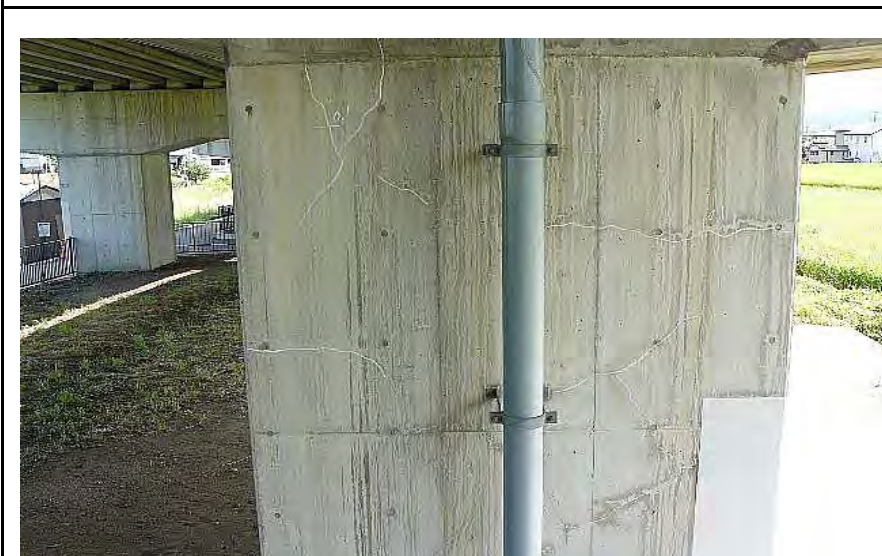
写真番号	6.3.107
部材名	
柱部	(P-Rp-C-Pw)
備考	ラーメン橋脚,柱全周にわたるひびわれ (注:ひびわれをチョークでマーキングしている。)
【 評価 c 】

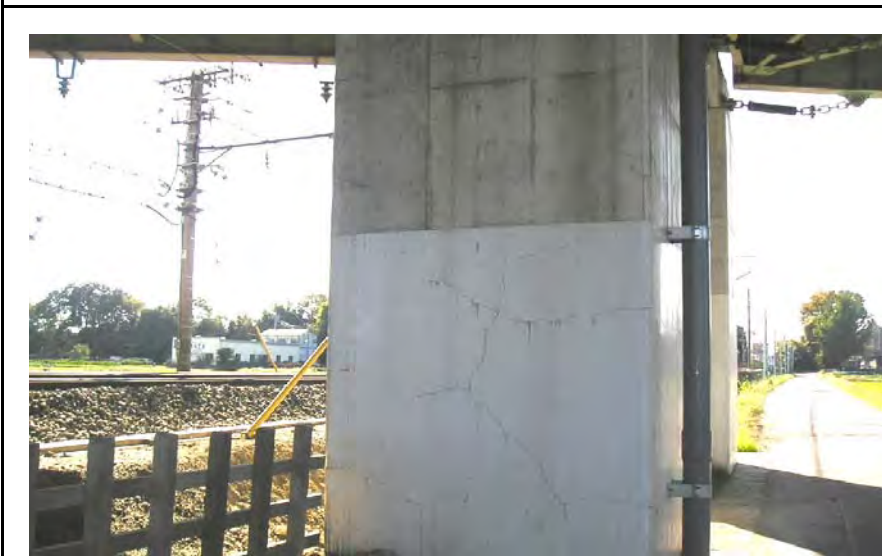
写真番号	6.3.108
部材名	
柱部	(P-Rp-C-Pw)
備考	ラーメン橋脚,柱全周にわたるひびわれ
【 評価 c 】

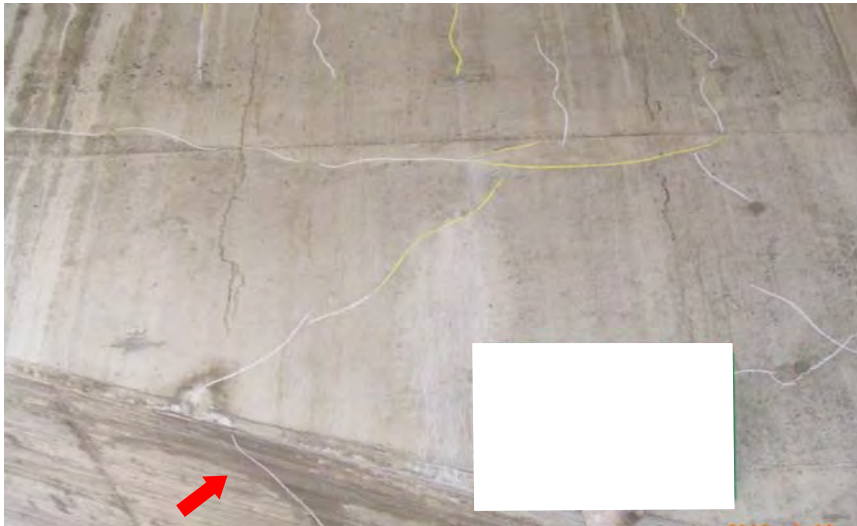
写真番号	6.3.109
部材名	梁部 (P-Rp-C-Pb)
備考	ラーメン橋脚,柱上部・ハンチ 全周にわたるひびわれ (注:ひびわれをチョークで マーキングしている。)
【 評価 c 】

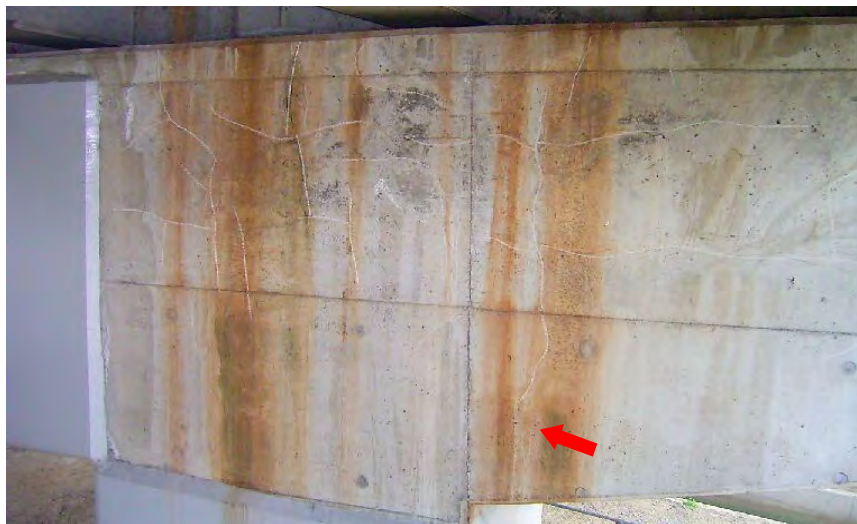
写真番号	6.3.110
部材名	梁部 (P-Rp-C-Pb)
備考	ラーメン橋脚,柱上部・ハンチ 全周にわたるひびわれ (注:ひびわれをチョークで マーキングしている。)
【 評価 c 】

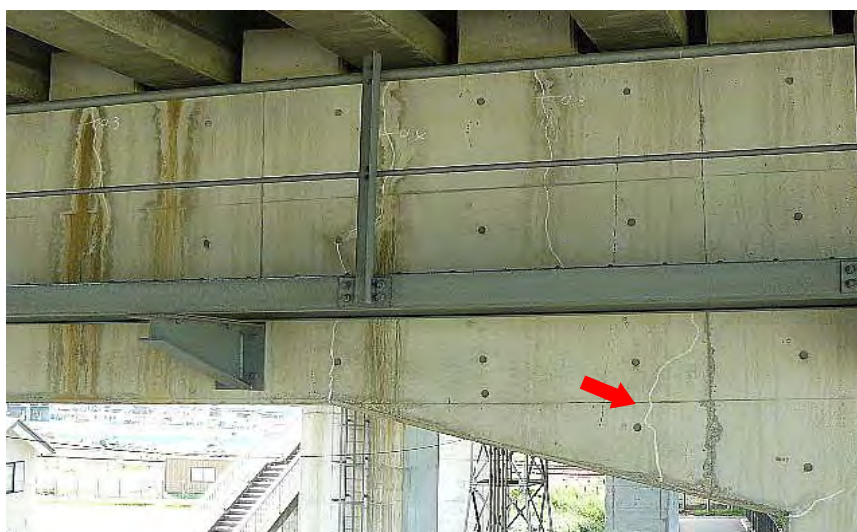
写真番号	6.3.111
部材名	梁部 (P-Rp-C-Pb)
備考	ラーメン橋脚,柱上部・ハンチ 全周にわたるひびわれ (注:ひびわれをチョークで マーキングしている。)
【 評価 d 】

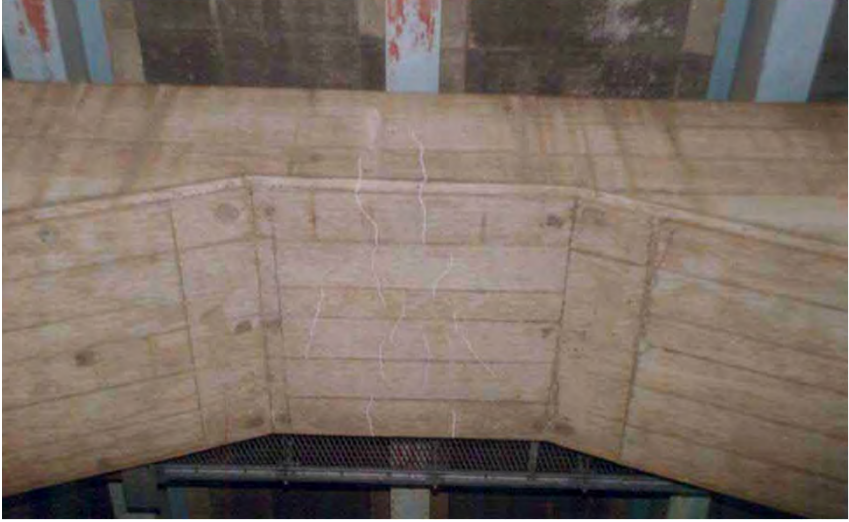
写真番号	6.3.112
	部材名	
	梁部 (P-Rp-C-Pb)	
	備考	ラーメン橋脚,はり中央部下側のひびわれ (注:ひびわれをチョークでマーキングしている。)
【 評価 c 】

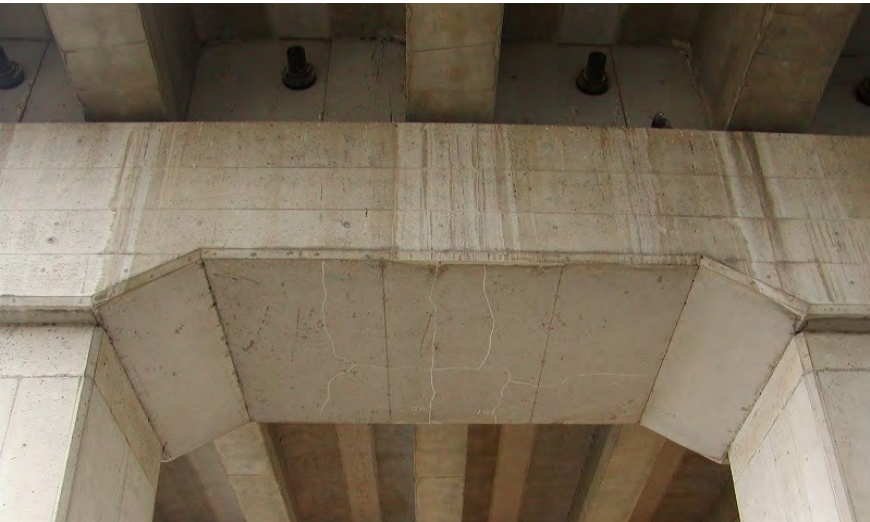
写真番号	6.3.113
	部材名	
	梁部 (P-Rp-C-Pb)	
	備考	ラーメン橋脚,はり中央部下側のひびわれ (注:ひびわれをチョークでマーキングしている。)
【 評価 c 】

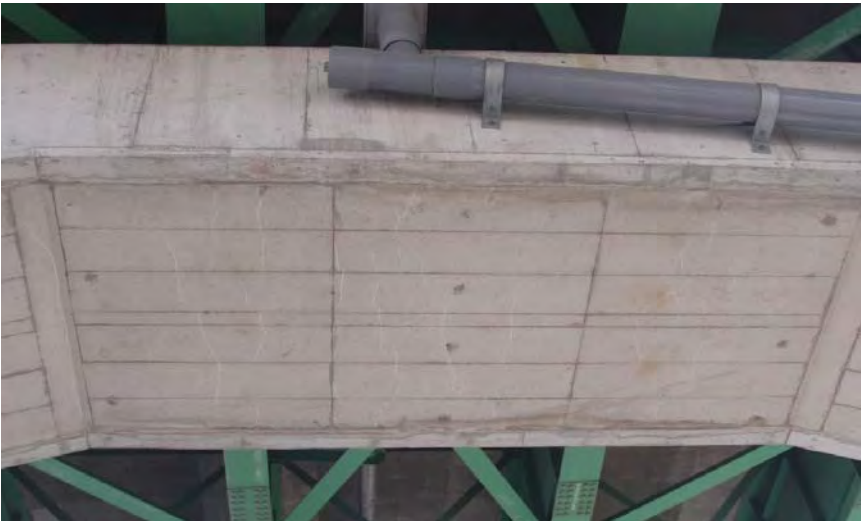
写真番号	6.3.114
	部材名	
	梁部 (P-Rp-C-Pb)	
	備考	ラーメン橋脚,はり中央部下側のひびわれ (注:ひびわれをチョークでマーキングしている。)
【 評価 c 】
