3.6. 現地調査

3.6.1. 現地調査概要

3.6.3. 現地調査結果

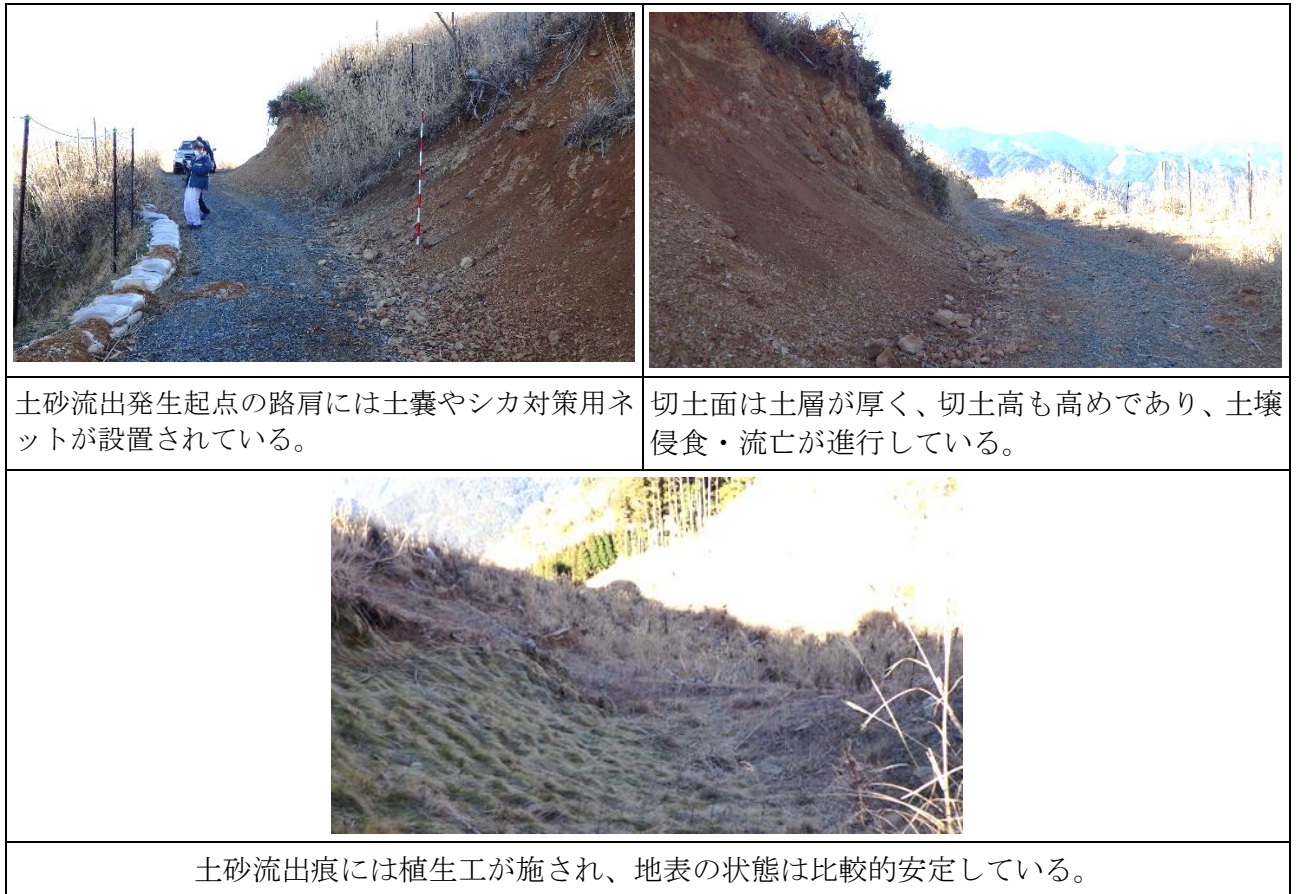
図 53 調査地 No. 7 の土砂流出地点①

土砂流出の起点となっている箇所は、切土により発生した土砂を盛土材として活用し、造成した、幅員 3m 程度の作業道の路肩とみられる。上流側は緩やかな谷地形を呈しており、土層も厚いことから雨水を溜めこみやすい条件となっているところ、豪雨時には貯留量が限界に達し、表面流となって大量に流出したことから、脆弱な路肩盛土から崩れたとみられる。現時点で露出している切土斜面では侵食、土壌流亡が進んでいる。土砂流出起点となっている作業道より下流側の斜面においてはすでに植生工が施され、地表面は安定化しているとみられる。

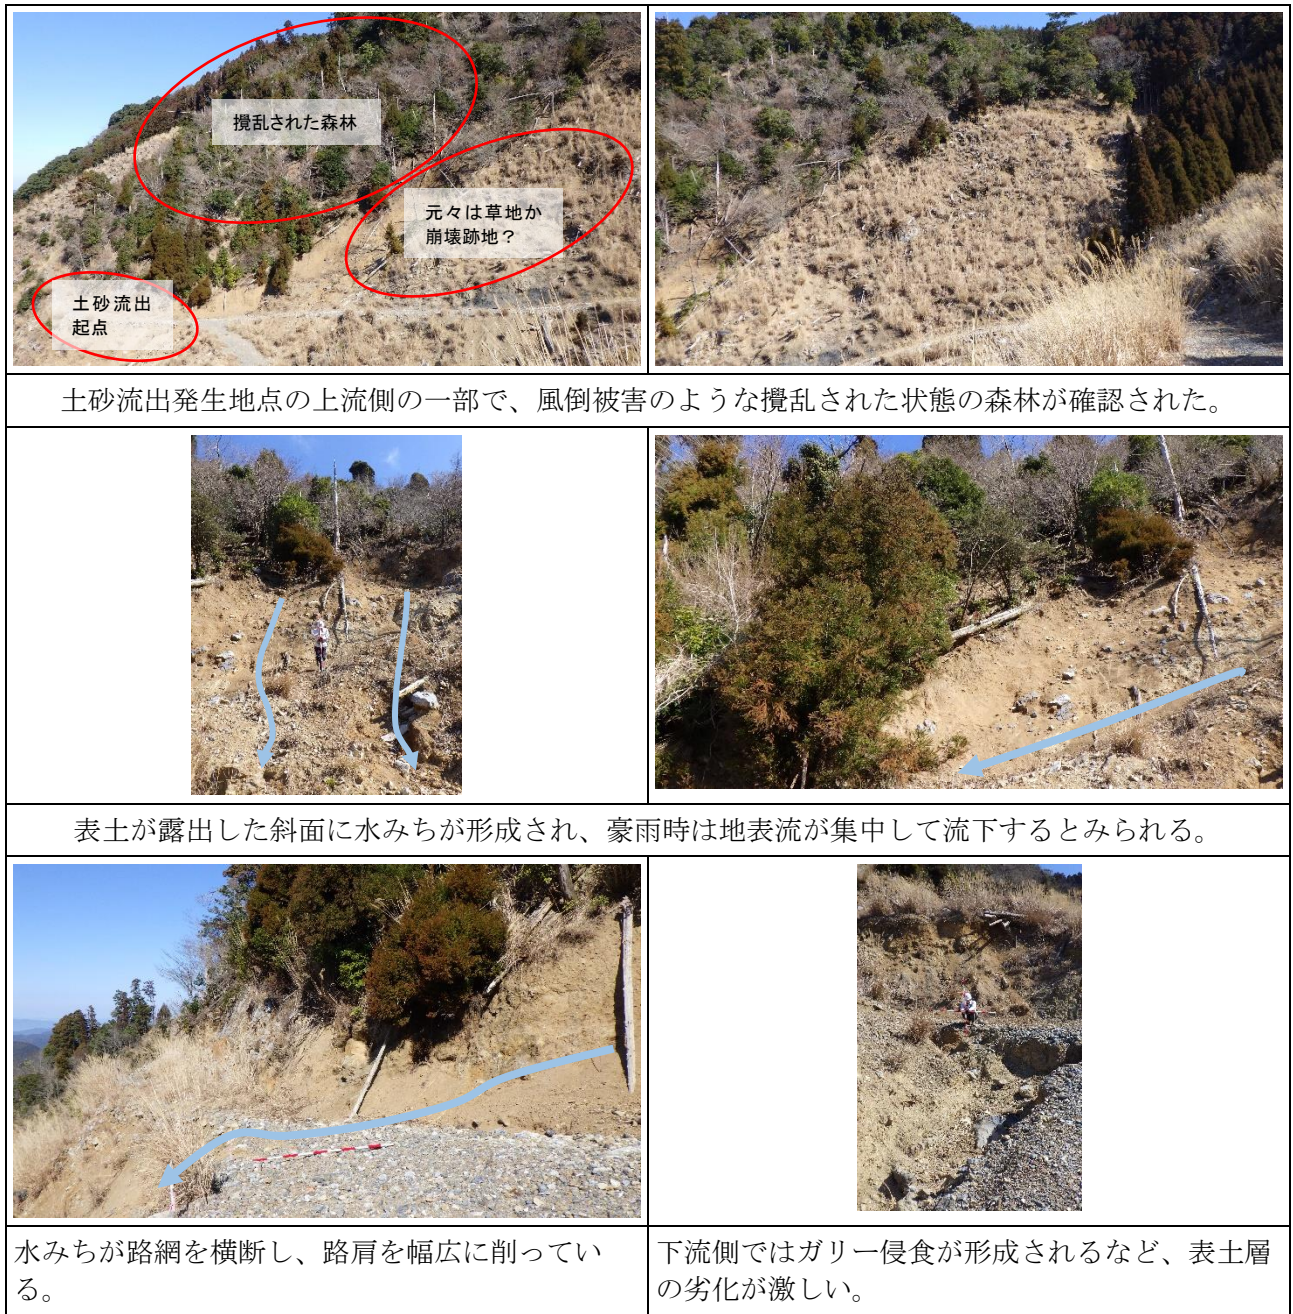
図 54 調査地 No. 7 の土砂流出地点②

土砂流出地点②は、路網が比較的密集したところで、大きな規模の土砂流出が発生した地点である。上流側の森林の一部は、なんらかの理由で攪乱された状態にあり、隣接するエリアは、発災前後の衛星画像の様子から、元々は草地か崩壊跡地のような様相を呈していたとみられる。

豪雨による表土層の露出や、斜面における水みちの形成が進んだことにより、表面流が発生しやすくなり、下流側に向けて路網を横断する水が集中し、路肩を削っていった様子がみてとれた。

下流側ではガリー侵食の進行が顕著で、土砂流出の範囲の拡大により、近接したエリアの土砂流出（土砂流出地点③）の発生に寄与した可能性も伺えた（土砂流出地点③で説明）。

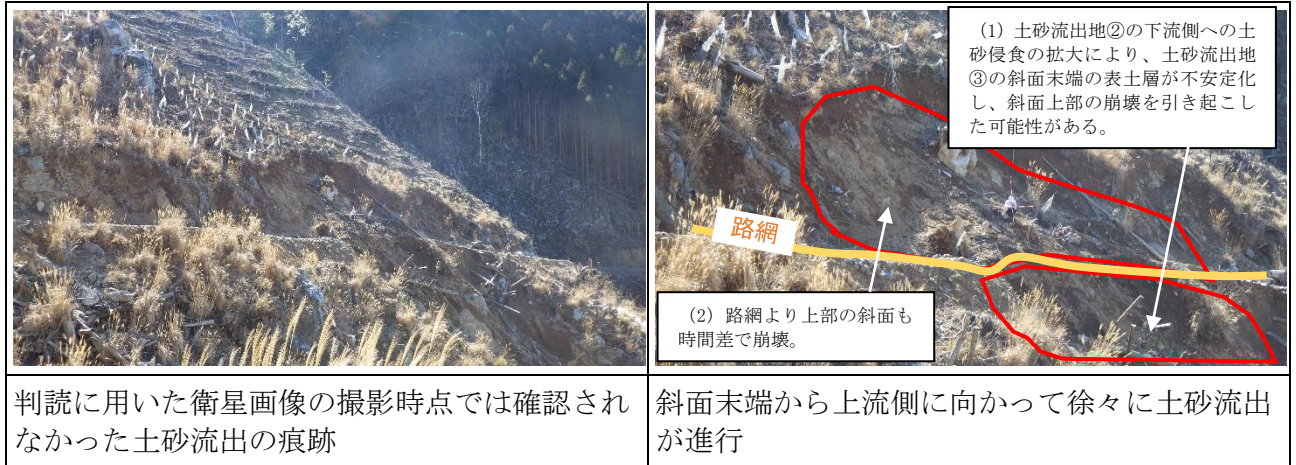
図 55 調査地 No. 7 の土砂流出地点③

土砂流出地点③（以下、③）は、SPOT 衛星画像では判読されず、現地で確認された土砂流出地である。近接している土砂流出地点②の末端部分の侵食の拡大により、③の斜面末端部の表土層が不安定化したことから、③の土砂流出をもたらした可能性が考えられる。GoogleEarth で確認したところ、豪雨後しばらくは路網より上流側の斜面は崩れていなかったことから、路網より下流側の斜面が崩れ、不安定化したことにより、時間差で上流側の土砂流出を発生させたと考えられる。

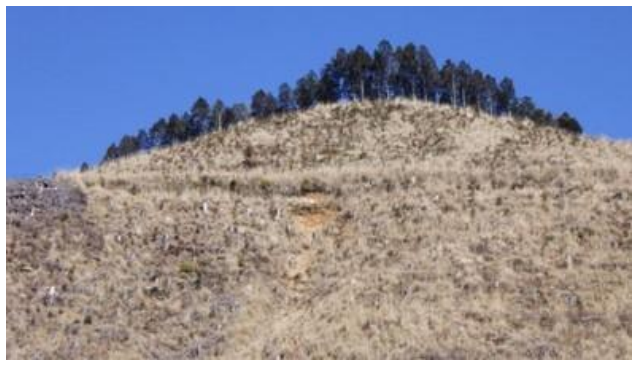
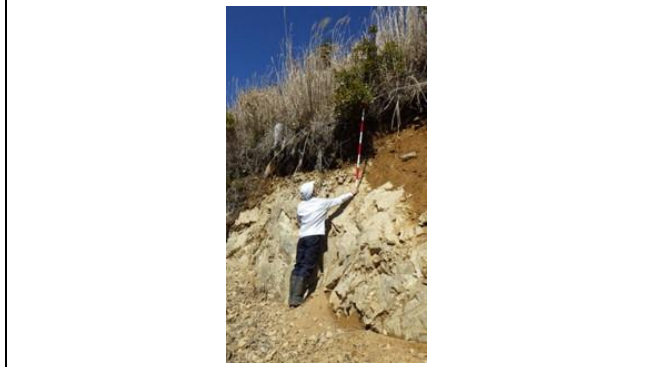
図 57 調査地 No. 8 の土砂流出地点①

<p>土砂流出箇所 遠景</p>	<p>切土部分は堆積が厚く、雨水貯留しやすい。</p>

切土部分は堆積が厚く、緩やかな凹地形を呈しているため、雨水を貯め込みやすい地形となっており、豪雨時には飽和し、切土部分と路網の水みちからの流出が合流して、大量の水が路肩を削りながら土砂とともに流下したとみられる。周辺には路面での流出を分散させるための簡易排水施設が1基設置されていたが、水みちの拡大が顕著な現場の様子を勘案すると、より多くの分散排水施設の設置が必要と考えられた。

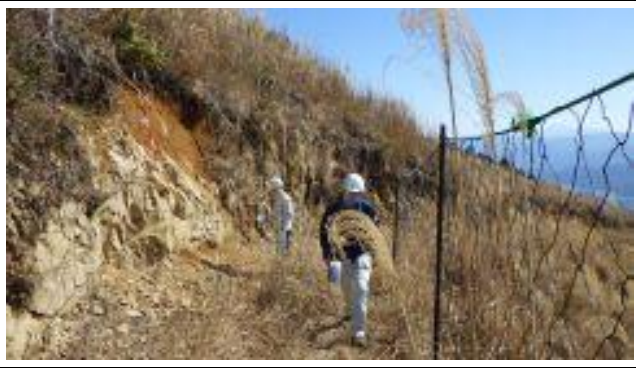
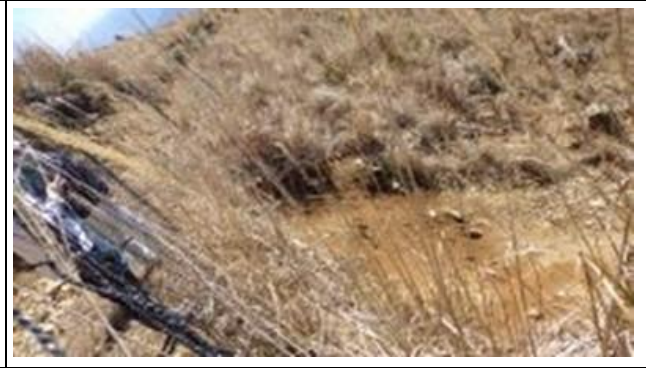
<p>土砂流出発生起点。凹地形を呈している。</p>	<p>土砂流出発生起点（路網の下流側）</p>

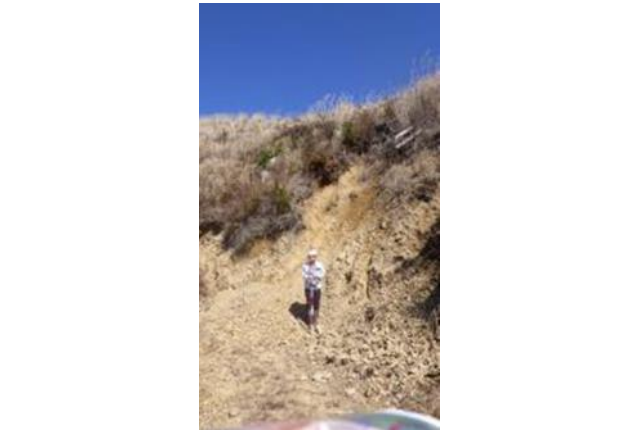
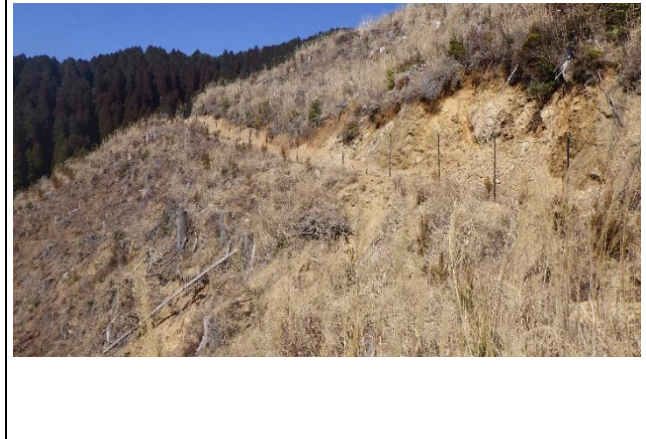
<p>①の周辺でみられた土砂流出拠点。土質は手で触れると簡単に碎ける風化土壌。</p>

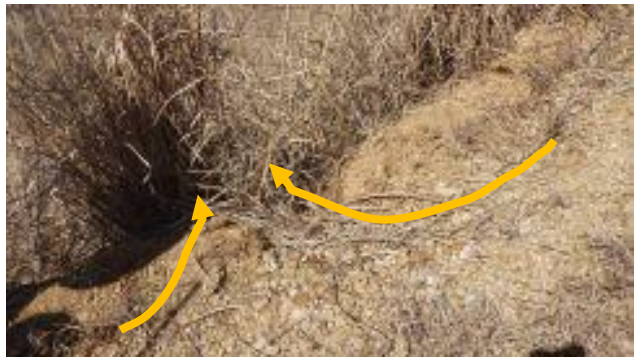
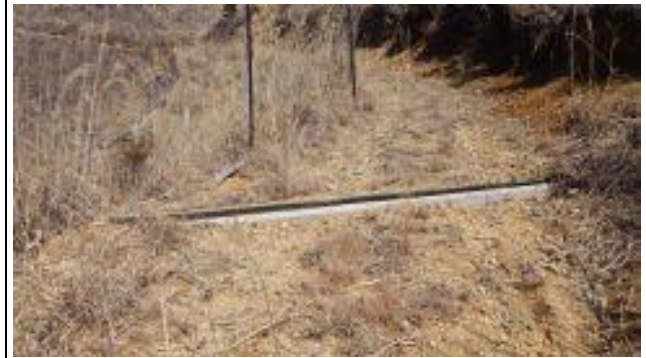
<p>路網に形成された水みちの合流地点が土砂流出発生起点となっている。</p>	<p>路面を走る雨水を分散させるための簡易横断排水施設</p>

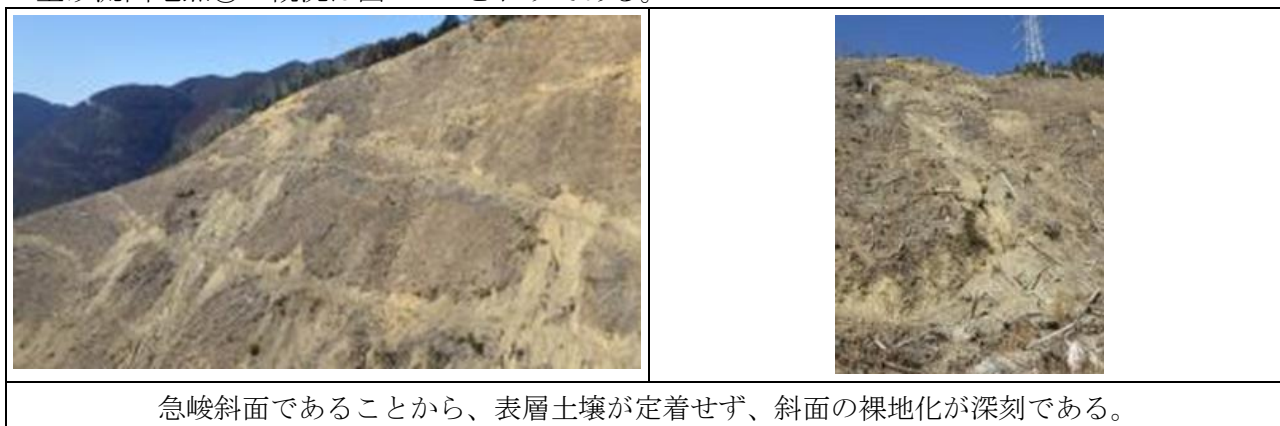
図 58 調査地 No. 8 の土砂流出地点②

土砂流出地②は、南向きの急峻地で、伐採からかなり日が経過しているとみられることもあり、斜面は乾燥し、風雨等により恒常的に土壌侵食が進行している。表層土壌が定着せず、斜面の裸地化が深刻であり、地表を安定化させるための早急な森林整備が必要と考えられた。

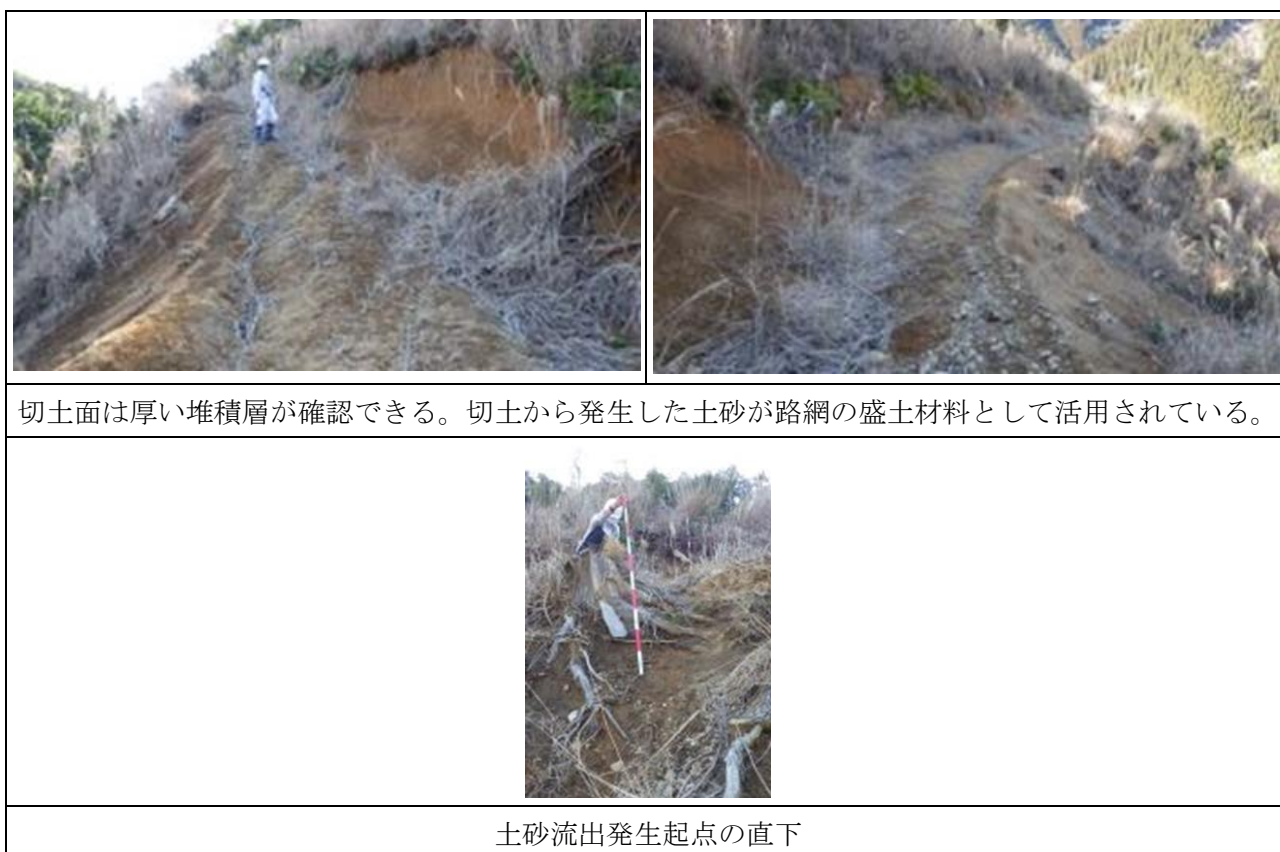
図 59 調査地 No. 8 の土砂流出地点③

土砂流出地点③は、北向き斜面の上流部に位置している、衛星画像では抽出されなかったが、現地を確認できた土砂流出地である。切土面は厚い堆積層から成り、切土から発生した土砂が盛土材料として路網の作設に用いられている。路網は、一時利用を想定したような簡素な作りとなっており、盛土部分が不安定なためか、路肩のあちこちで轍から拡大した水みちや小規模な崩れがみられた。

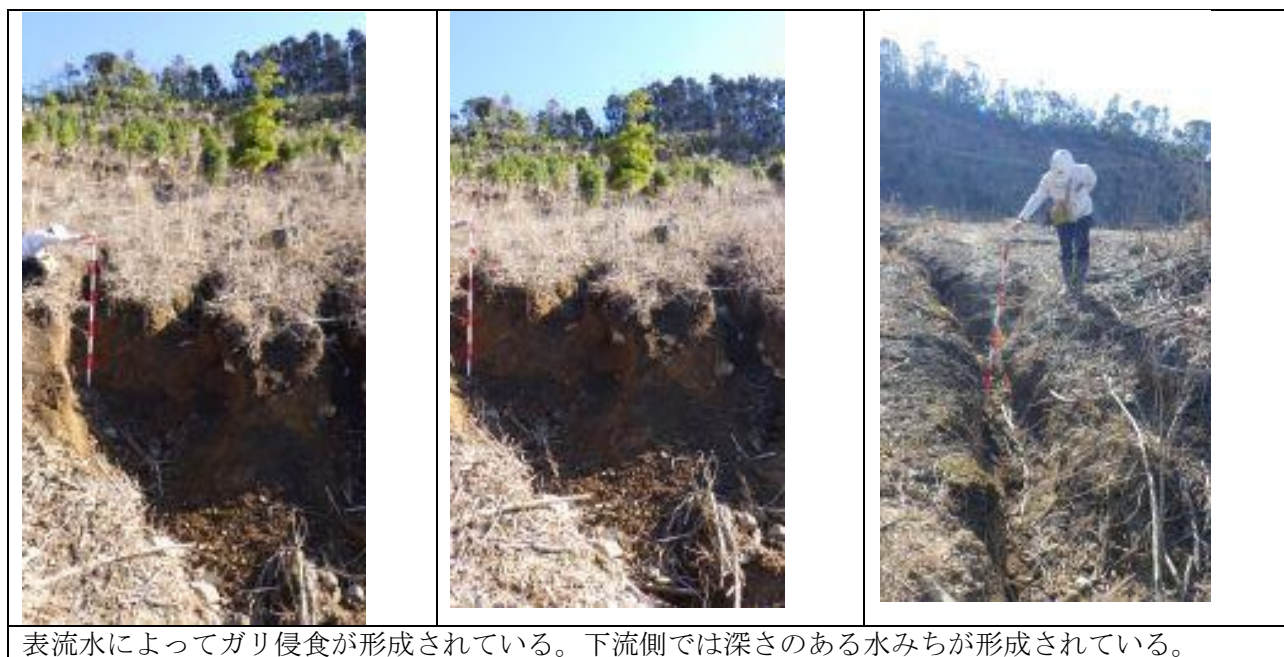
図 60 調査地 No. 8 の土砂流出地点④

表流水によってガリ侵食が形成されている。下流側では深さのある水みちが形成されている。

土砂流出地点③と同様、土砂流出地点④も衛星画像で抽出された土砂流出地ではないものの、顕著なガリ侵食がみられた箇所である。斜面には一定の植生があるものの、ガリの上流側は凹型の集水地形となっており、表面流が集中しやすく、ガリ侵食を拡大させたものとみられる。

ガリ侵食のさらに下流側では、深さのある水みちが形成されており、さらなる土壌侵食拡大の危険性が考えられた。
