4. 現地調査

4.1.3. 現地調査結果

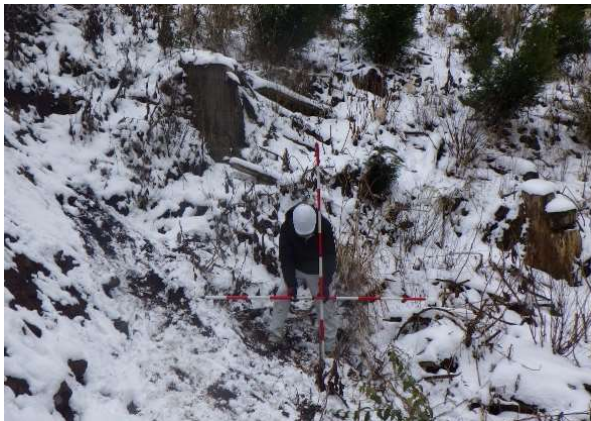
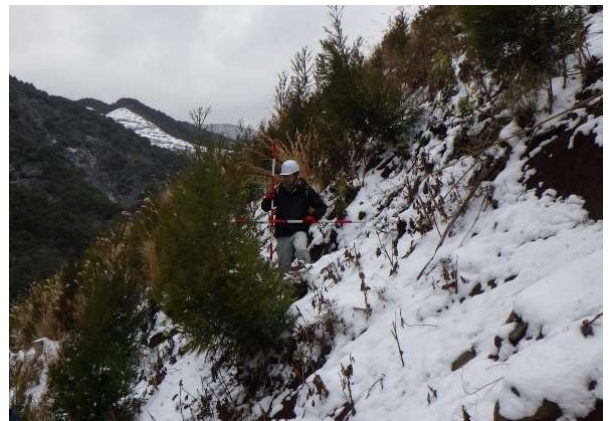
図 75 現地写真（左：K-12 土砂流出源頭部、右：K-12 土砂流出地内の水平方向写真）

土砂流出地点源頭部である K-12 は植林地内の南西側の谷部に位置し、路網より上部の斜面中腹を起点としている。土砂流出地の下部の路網には排水溝が整備されている。2020年7月の衛星写真から発災前より整備されていたものと判断できることから、湧水が造林前より認識されそのため湧水対策を行ったものと思われる。

同植林地内の北東部側の谷部では発災後の土砂流出は無かった。当該箇所は地盤が露出しており、流出する土壌が少なかったものと考えられる。

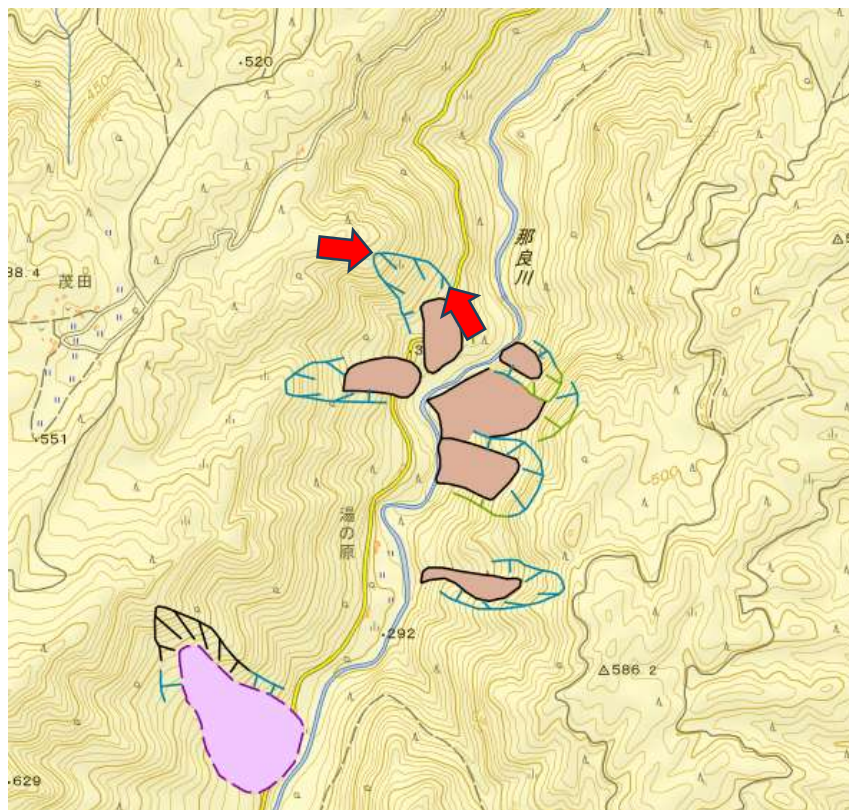
図 78 地すべり分布図：K-17（防災科学技術研究所）

当該調査地は路網が起点である事例である。調査地の概要を表 27 に示す。土砂流出地点の源頭部は斜面の上部に位置し、路網が起点としている。斜面は礫交じりの粘性土である。防災科学技術研究所の地すべり地形分布図によると当該土砂流出地は地すべりの滑落崖であり、滑落崖に沿って土砂流出が発生した。斜面中腹の K-17 または K-17-2 において、湧水と思われる侵食地形がみられ、繰り返し著しく侵食されている。

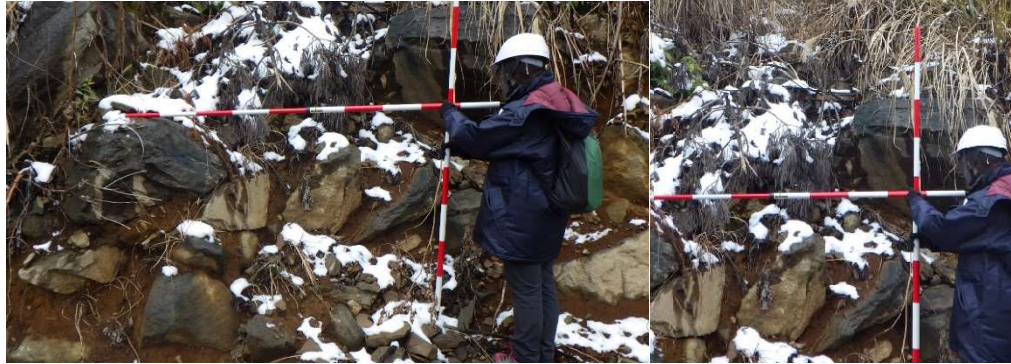
図 79 K-17 崩壊堆積物 玄武岩質の巨礫が堆積する

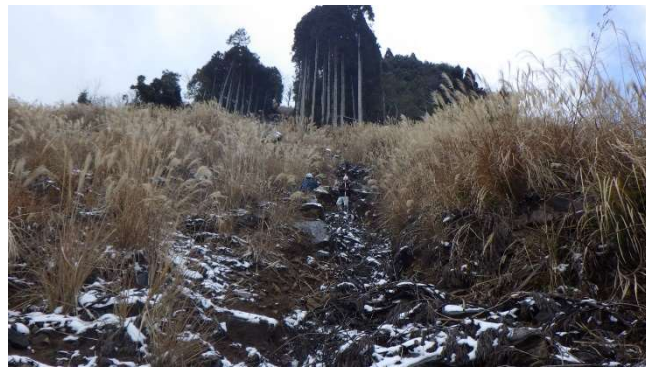
図 80 K-17 崩壊地北東側 斜面上部のスギ林の間から崩壊している

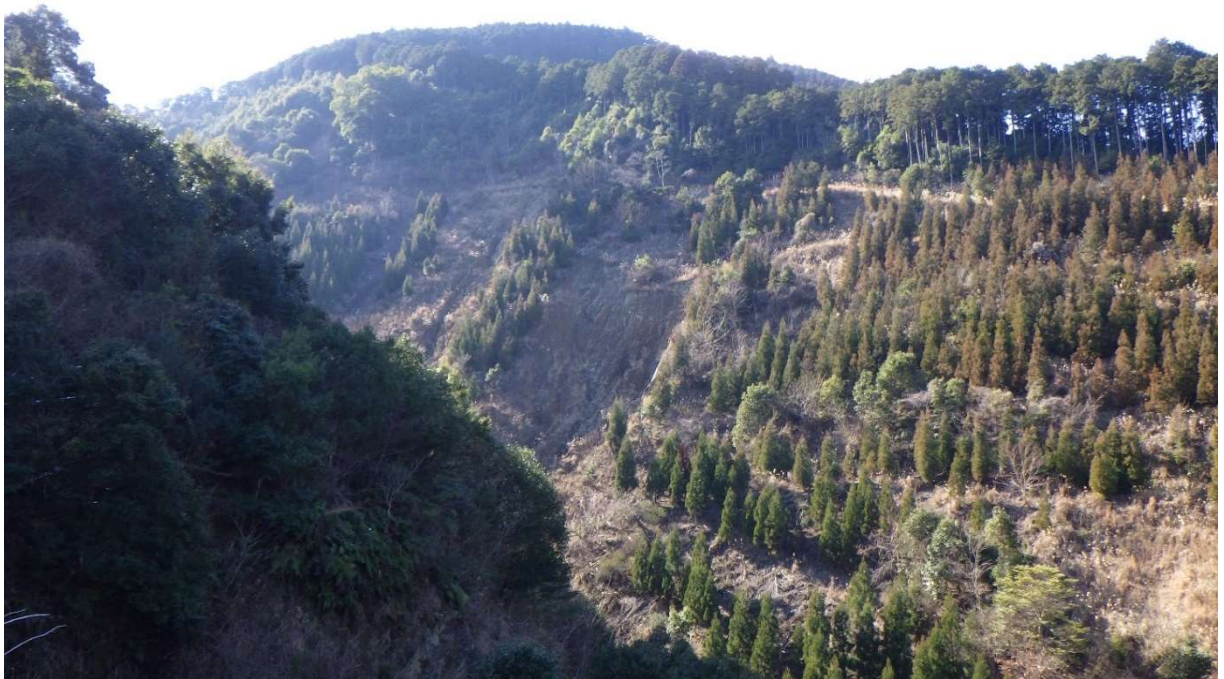
図 83 現地写真：A-1 土砂流出地点の遠景

土砂流出地点への路網のアクセス状況を考慮し、調査は植生の確認および対岸からの遠景写真撮影のみ実施した。衛星画像による判読および遠景確認より、土砂流出地点には複数の源頭部が確認され、いずれも路網を起点として流出していた。スギは路網を避けるように植林されており、植栽密度の高い箇所と未植栽箇所が斜面垂直方向に交互に列を成していた（図 81）。

本調査地は、急傾斜地であり崩れやすい地質であることに加え、「伐採面積が大きく」「路網密度が高い」という源頭部が発生しやすい要因が揃っている。また、植生は「2 齢級程度」であり球磨村における源頭部の発生しにくい条件に該当するが、「植栽間隔が広い」という特徴がある。

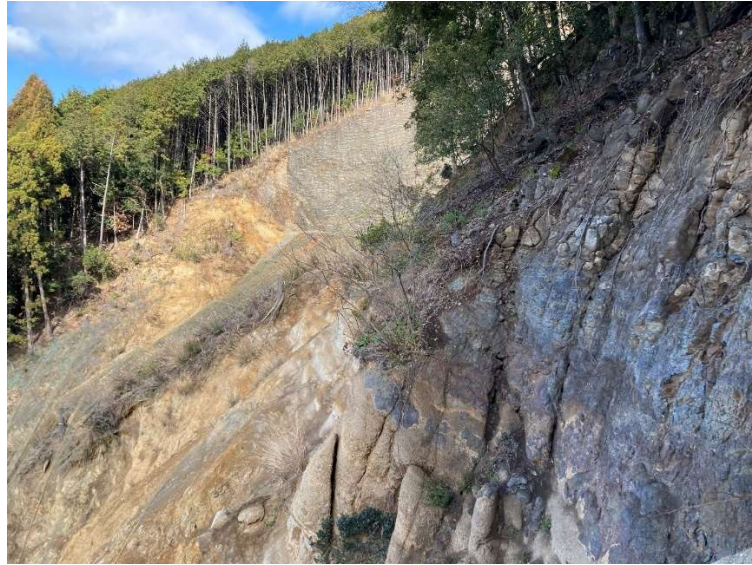
破碎帯の近傍で岩石の風化の影響を強く受けている箇所。源頭部付近の A-7_1 では路網の一部も崩壊している。微地形表現図では土砂流出地の上流部に亀裂と思われる地形が読み取れる。現地撮影地点の手前には断層の露頭と思われる箇所が存在する。産総研の 20 万分の 1 シームレス地質図によると山頂部には火成岩が分布し、湧水による侵食と思われる後も微地形表現図ではみえる。

図 87 現地写真：A-7 崩壊地南西側からの遠景 手前の露岩部分では混在岩の様子がわかる

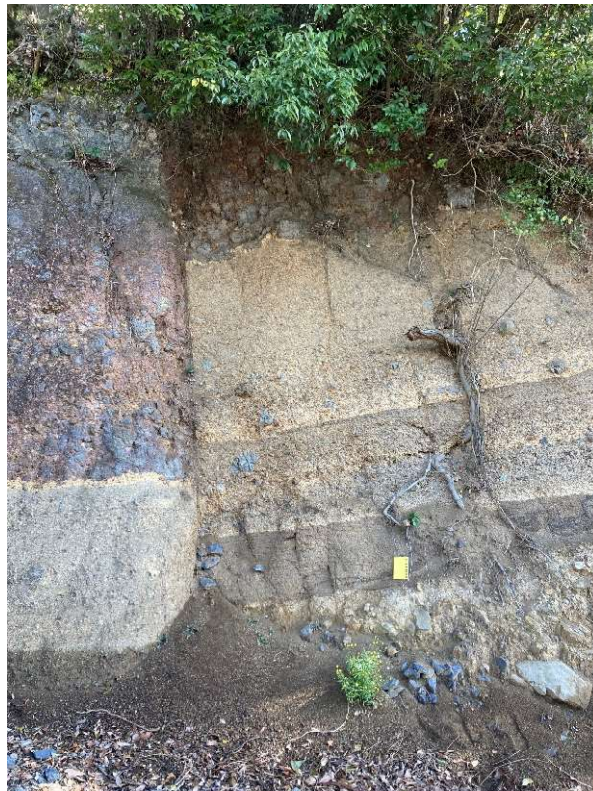
図 88 現地写真：A-7 崩壊地手前の断層の露頭と思われる箇所

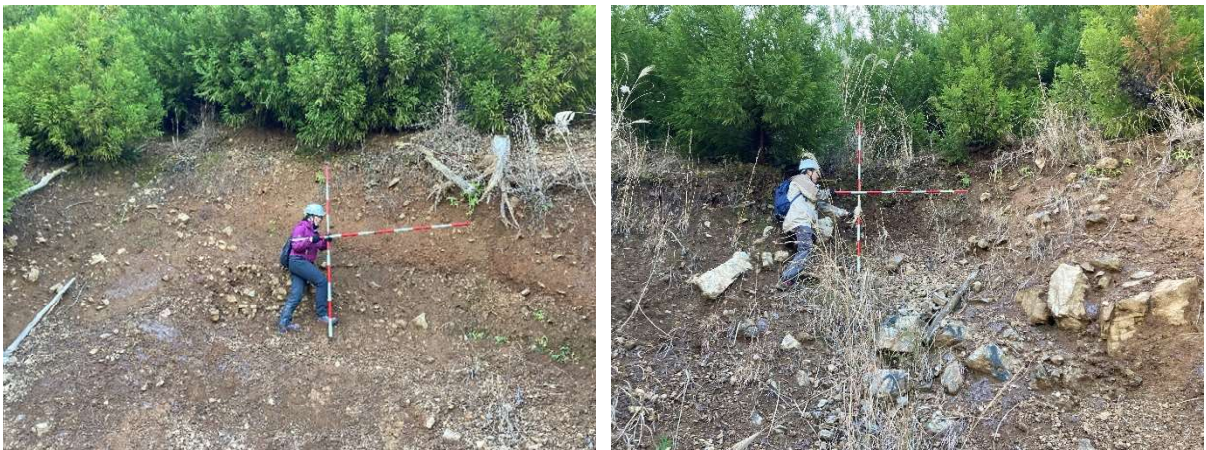
当該地域は路網を植林しており、歩行が困難であるほど樹木や下草が成長していた。土砂流出が発生した箇所は集水地形であり、最上流部の土砂流出は比較的小さい一方、中腹の A-8_3 は集水地形に盛土を行ったと思われ、崩壊の落差も比較的大きい。A-8_4 は高低差が最も大きい地域で現地では湧水が確認された。

図 91 現地写真（左：A-8_3、右：A-8_4 とともに風化した土砂が厚く堆積している）
