## 2. 山 腹 工

### 2.1 土留工の補修

## (1) 土留工のクラック補修 (No.98)

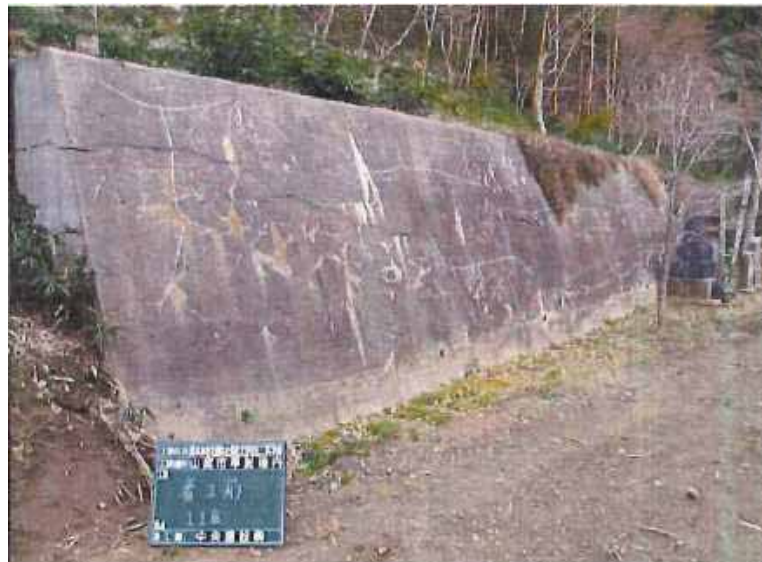
《対策実施前（損傷状況）》

損 傷 状 況：土留工前面にひび割れが生じている。

原 因：経年劣化

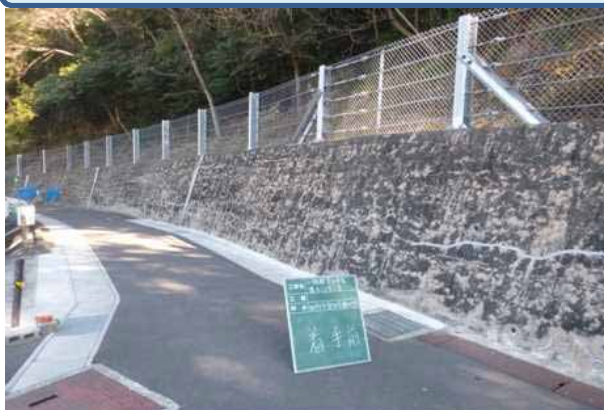
《対策実施前（損傷状況）》

損 傷 状 況：堤体の表面にクラックが発生。動態観測の結果、擁壁の変動は認められなかった。

原 因：経年劣化

堤体の表面にクラック確認，擁壁の変動は無し

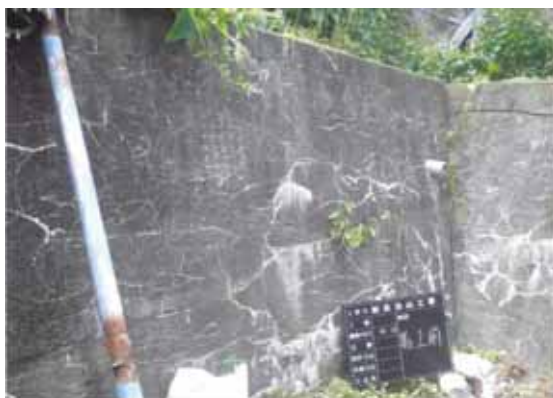
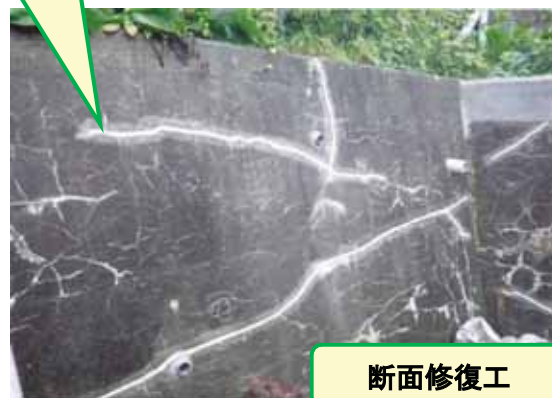
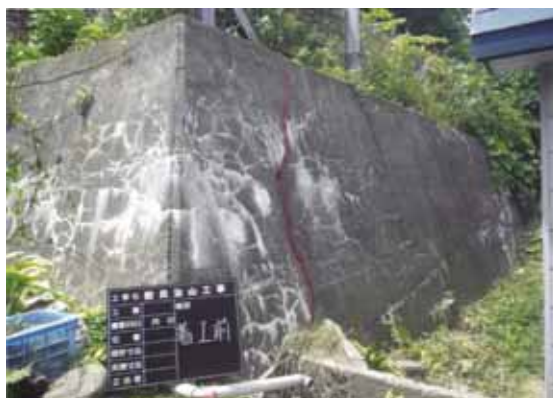
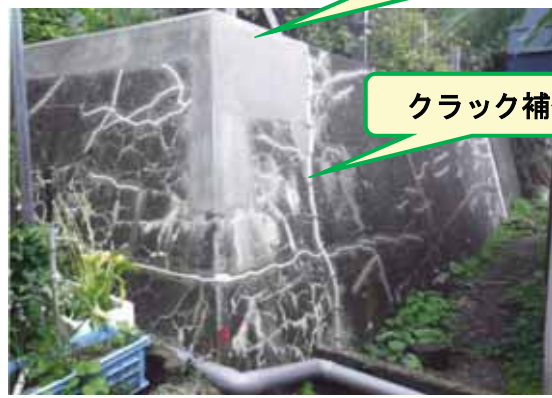
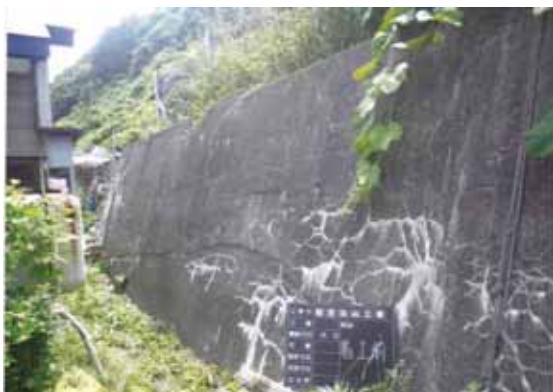
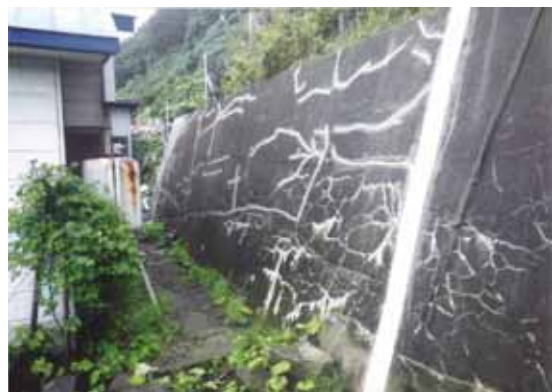
《対策実施前（損傷状況）》

損 傷 状 況：コンクリート土留工のクラック及びひび割れ。

原 因：経年劣化

補 修 内 容：コンクリート土留補修工（左官工による断面修復工、ひび割れ充填工、エポキシ樹脂塗装鉄筋によるクラック補修） L=15.6m（天端距離）

ひび割れ充填工

断面修復工

クラック補修

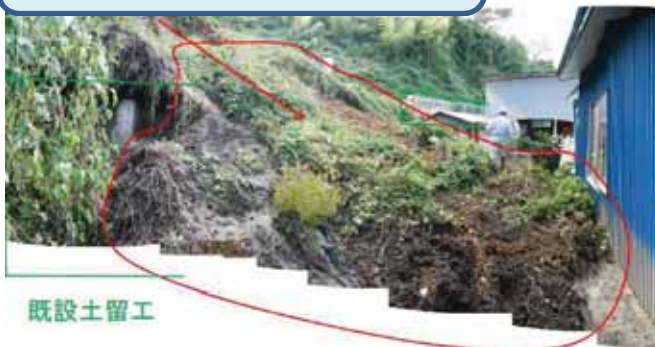
《対策実施前（損傷状況）》

損 傷 状 況：既設土留工直上の斜面が崩壊し、崩落土砂を排土した後に土留工の目地部分で約 20cm のズレと傾斜が確認された。

原 因：斜面崩壊

既設上部斜面が崩壊  
土留工目地 20cm ズレ・傾斜

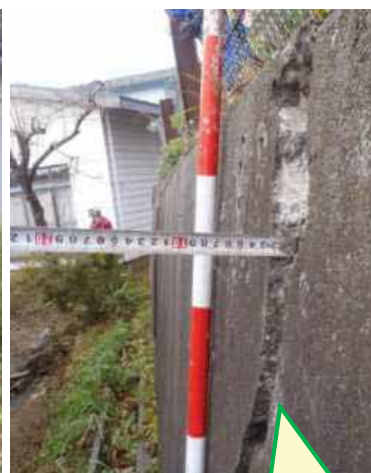
《対策実施前（損傷状況）》

損 傷 状 況：既設土留工にクラックが確認され、クラック～目地間の約 9m程度の区間が前方に傾斜している。

原 因：既往の山腹工施工斜面のはらみ出しによる土圧、もしくは積雪により防護柵が押し出され、破損したものと考えられる。

クラック

約 10cm のズレ

約 2.5cm のズレ

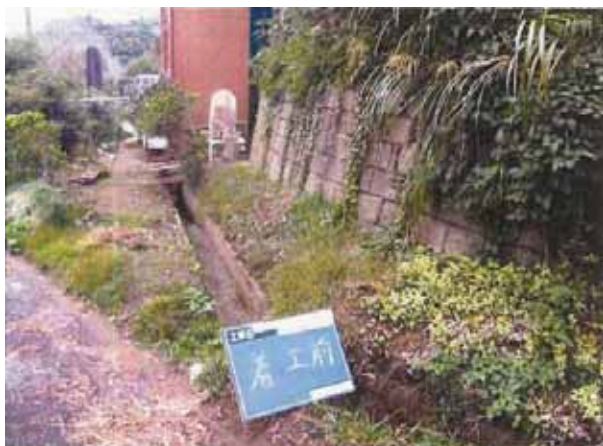
《対策実施前（損傷状況）》

損 傷 状 況：コンクリートブロックの一部が前面に押し出されている。

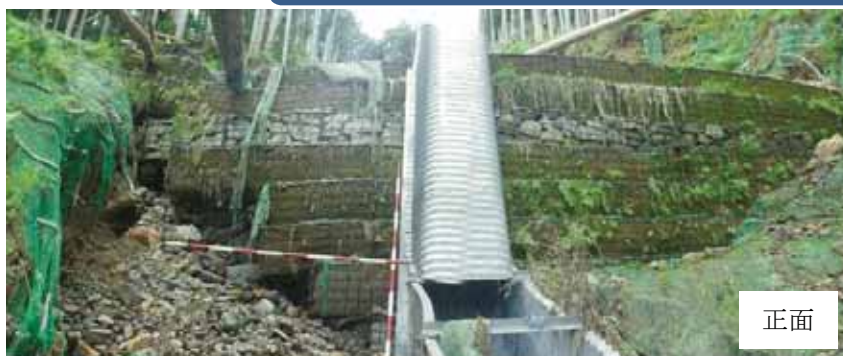
正面

損 傷 状 況：土留工上部山腹工の一部において崩壊が発生したため、土留工（簡易鋼製）に想定以上の土圧が作用し変形が発生し、埋め戻し土砂が流出

原 因：上部斜面の崩壊

上部の山腹崩壊による土圧で埋戻し土砂流出。

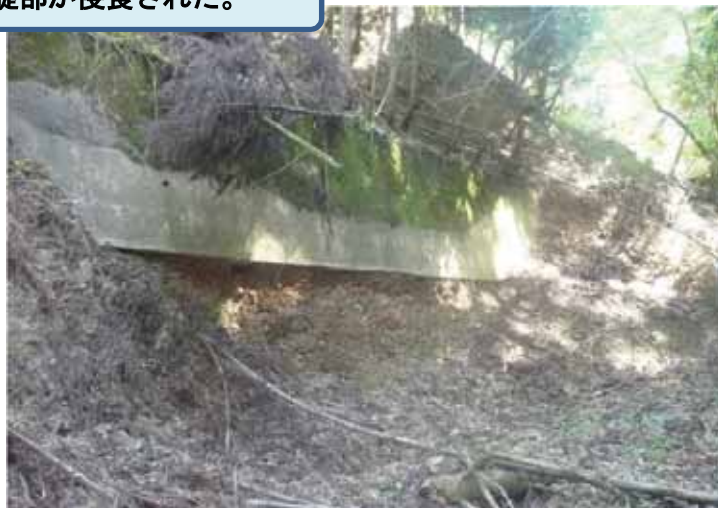
《対策実施前（損傷状況）》

損 傷 状 況：豪雨時等の増水により土留工の基礎部が浸食され、転倒の恐れがあった。なお、溪床と土留工基礎部の高低差が約 2mあり、この間の地盤が浸食を受けている。

原 因：豪雨時の基礎部侵食

豪雨時に基礎部が侵食された。

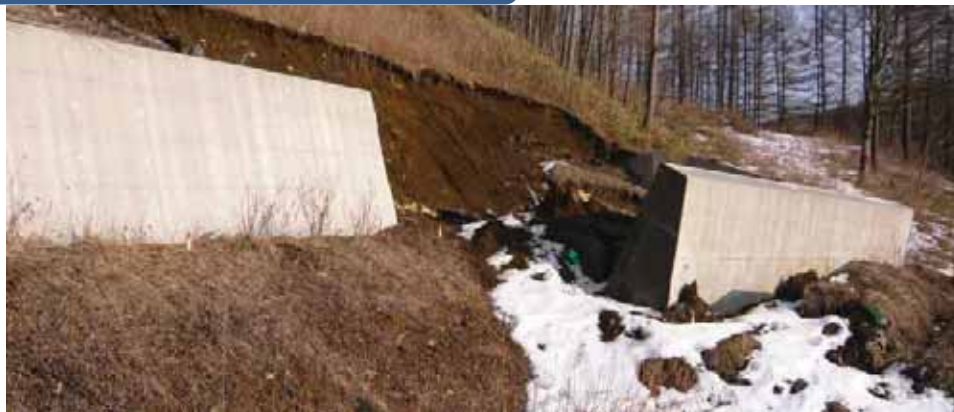
《対策実施前（損傷状況）》

損 傷 状 況：平成 20 年 7 月の大雨による過度な水圧により、既設土留工が傾斜・転倒した。

原 因：豪雨災害による過度な水圧の作用

### 大雨時の過度の水圧により転倒・傾斜
