## 2. 10 落石防護工の補修

## (1) 落石防護柵、腐食部材の交換 (No.75)

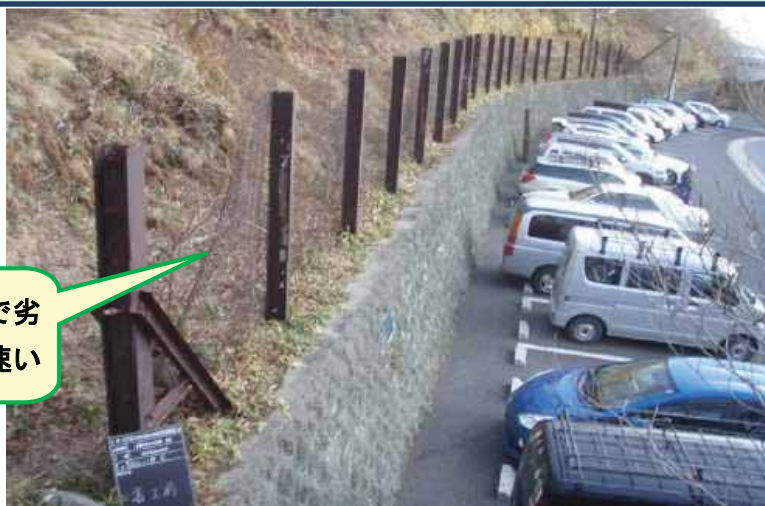
《対策実施前（損傷状況）》

損 傷 状 況：落石防護柵の端末支柱及び中間支柱を除く、全ての部材の腐食、劣化。

原 因：温泉地域の影響による金属腐食・劣化

落石防護柵の端末支柱及び中間支柱を除く、全ての部材の腐食、劣化

温泉地域で劣  
化速度が速い

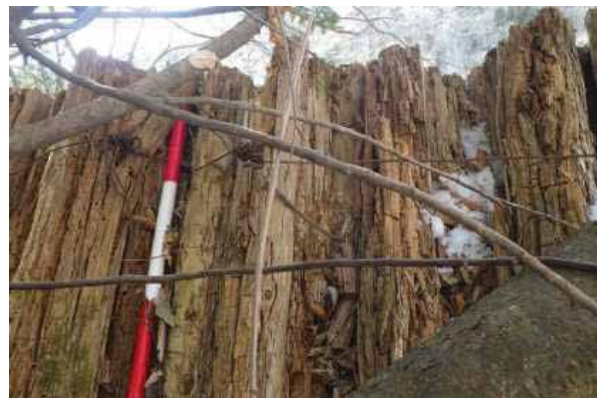
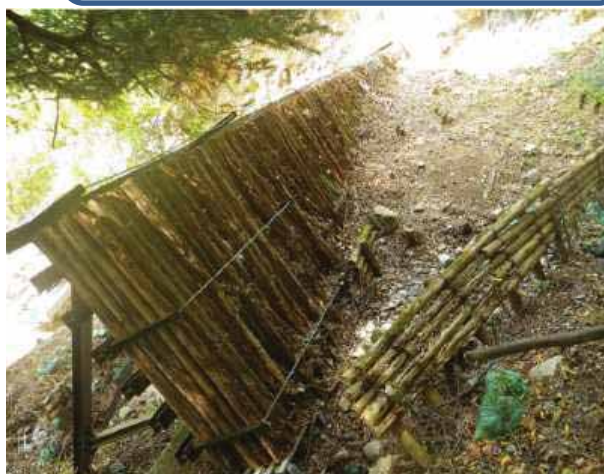
《対策実施前（損傷状況）》

損 傷 状 況：落石防護壁の木材の緩衝材が設置から 15 年を経過し、腐朽・損傷したもの。

原 因：経年劣化

落石防護柵の緩衝材（木材）が腐朽し、  
損傷を受けている

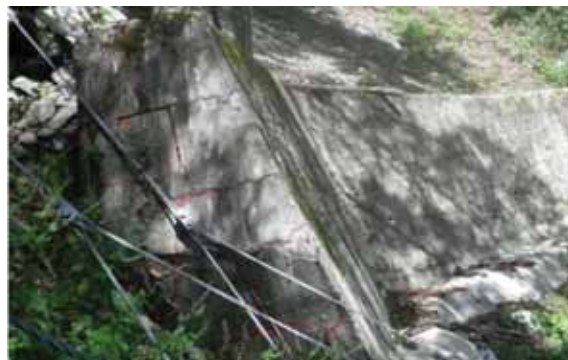
《対策実施前（損傷状況・拡大）》

損 傷 状 況：基礎部となる擁壁はアルカリ骨材反応によるひび割れが全面に生じている。

原 因：施工時の使用材料、施工状況による（アルカリ骨材反応によるひび割れ）

落石防護柵の基礎擁壁にアルカリ骨材  
反応による亀裂が多数発生

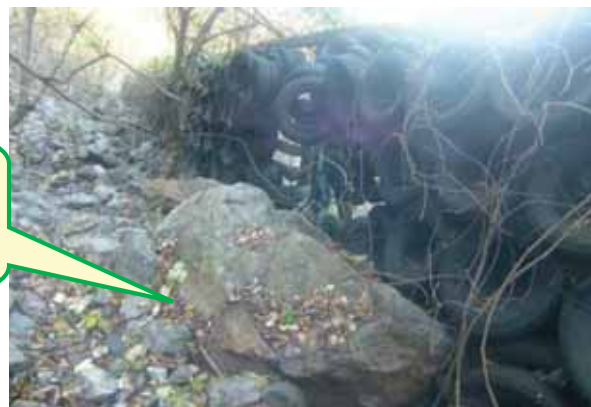
《対策実施前（損傷状況・落石の衝突）》

損 傷 状 況：落石防護壁の破損

原 因：落石の衝突

平均φ1.3m程度の  
落石が衝突、  
土砂堆積

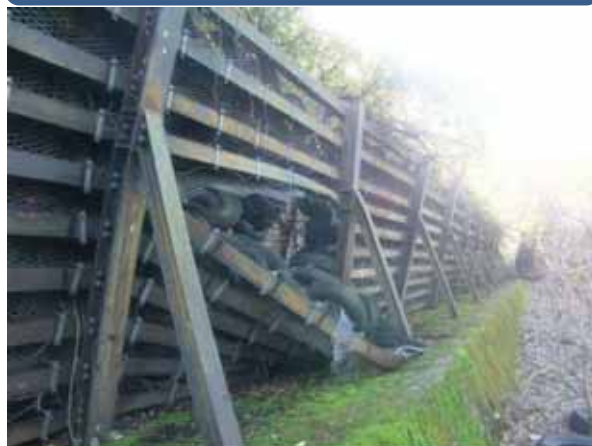
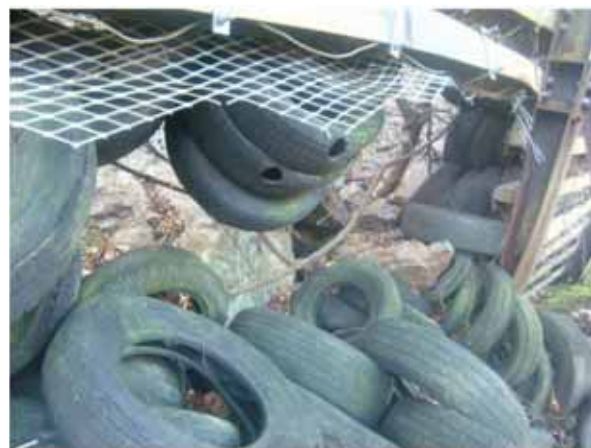
《対策実施前（損傷状況）》

落石の衝突による落石防護柵の破損

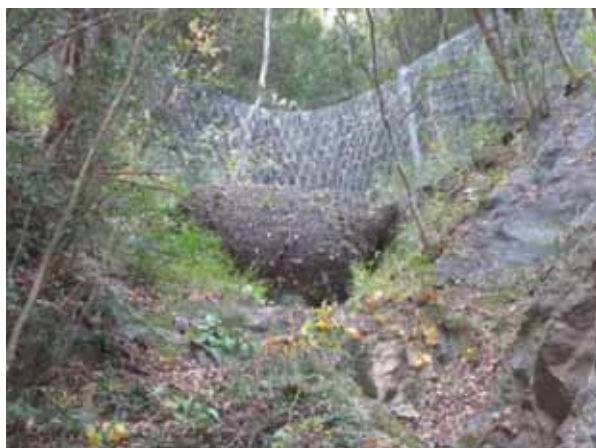
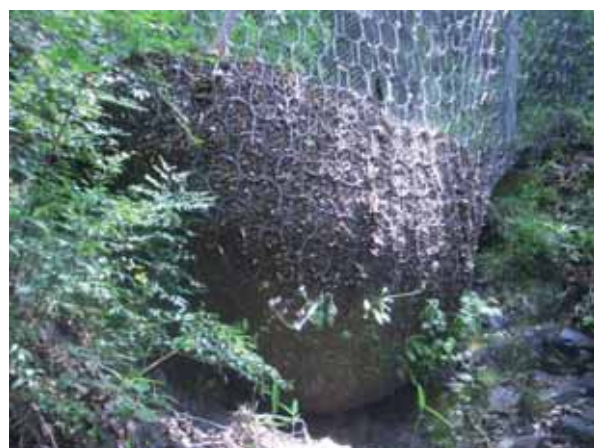
《対策実施前（損傷状況）》

損 傷 状 況：落石対策工として、山腹に高エネルギー吸収型落石防護工を設置していた。降雨により、土石が流下し緩衝柵で土砂を捕捉した状態となった。(L=5.0m、土砂 21m<sup>3</sup>)

原 因：降雨による土石の流下、堆積

### 降雨により土石が流下、高エネルギー吸収型落石防護柵の背面に土石が堆積

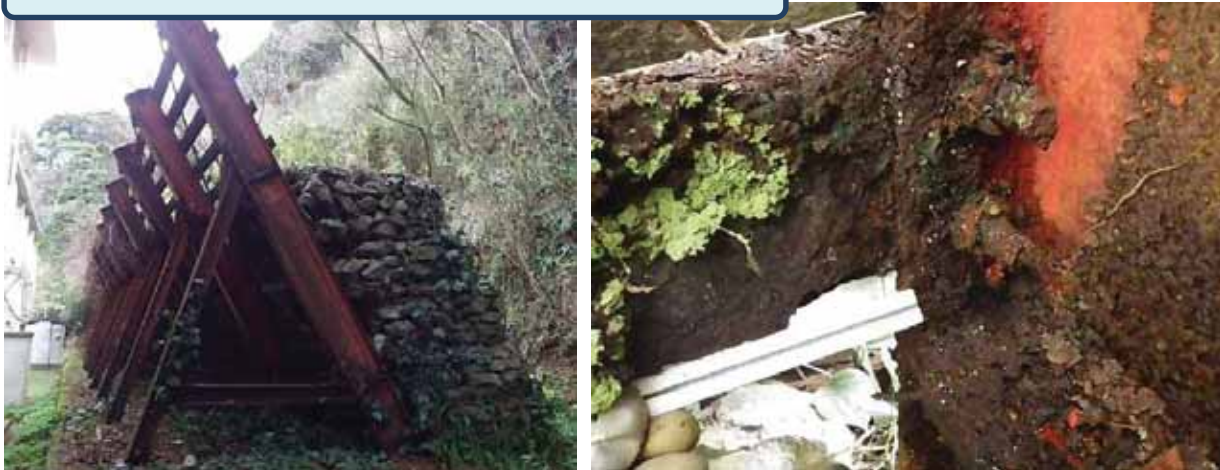
《対策実施前（損傷状況）》

損 傷 状 況：緩衝材に用いられたフトンカゴの鉄線が破断し、中の栗石が出てきている（緩衝材機能低下）。鋼材は、全体的に錆による腐食が著しい。

原 因：経年劣化

緩衝材：フトンカゴの鉄線破断、鋼材：錆による腐食

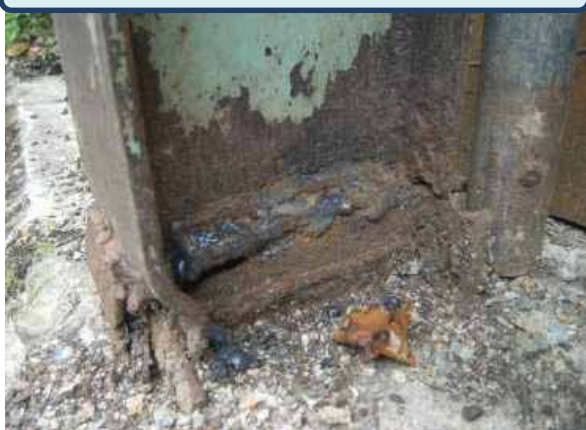
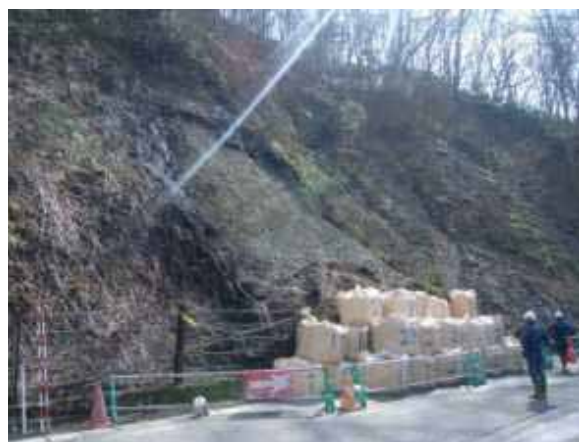
《対策実施前（損傷状況）》

損 傷 状 況：鉄筋支柱の経年劣化、防護柵の損傷。

### 鉄筋支柱の経年劣化、防護柵の損傷

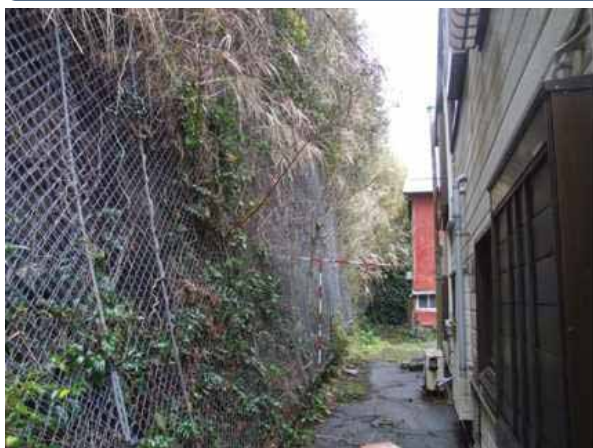
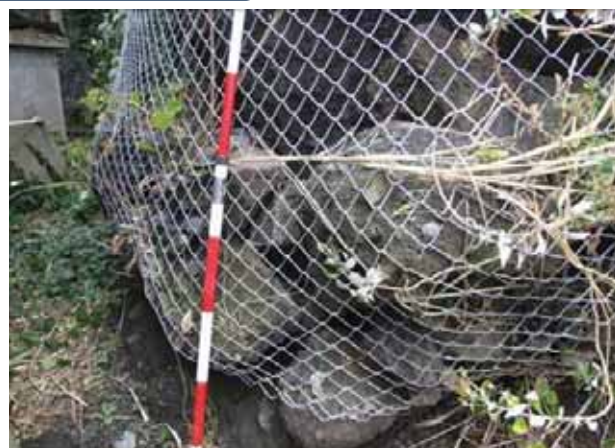
《対策実施前（損傷状況）》

損 傷 状 況：山腹斜面に中抜け崩壊が発生し、既設の落石防止網によって捕捉された。落石は最大のもので径 50cm 程度であり、落石防止網には変形が見られた。

原 因：背後斜面の崩壊

斜面崩壊により捕捉した落石（最大 φ50cm）により防護網変形

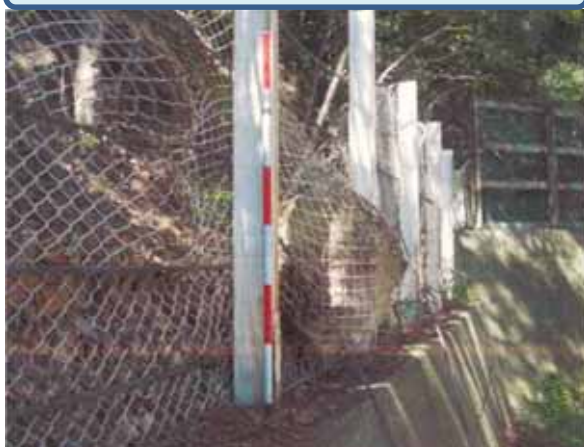
《対策実施前（損傷状況）》

落石による防護網等の損傷

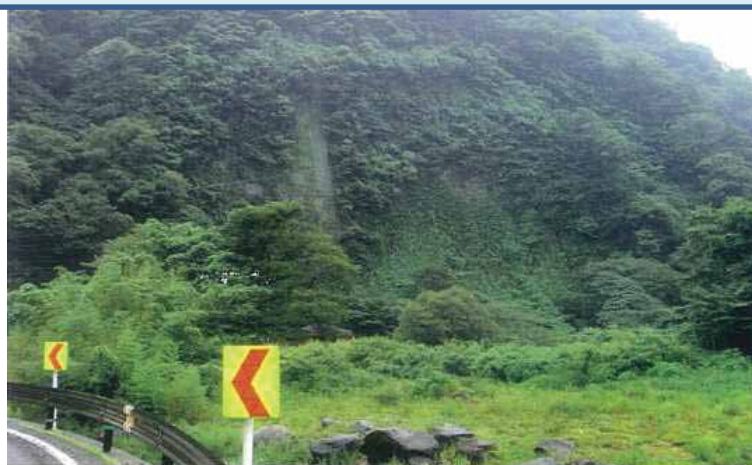
《対策実施前（損傷状況）》

損 傷 状 況：平成 4 年に施工された落石防護網の一部が破網し、落石が飛び出したり、落下した石が防護網下部に異常に堆積し、孕んだ状態になった。

原 因：平成 22 年の豪雨時に発生した落石

H22 の豪雨時に発生した落石により、既設落石防止網の破損、転石の異常堆砂

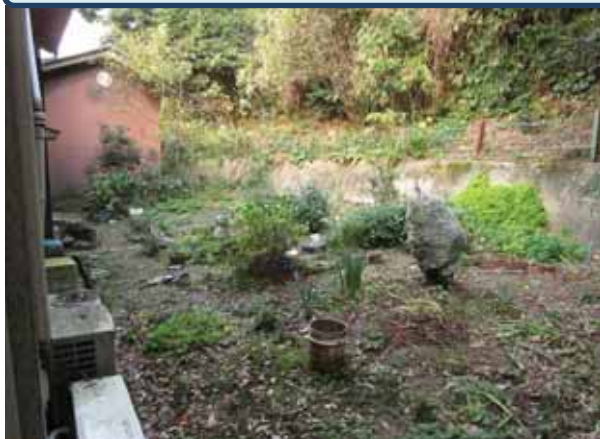
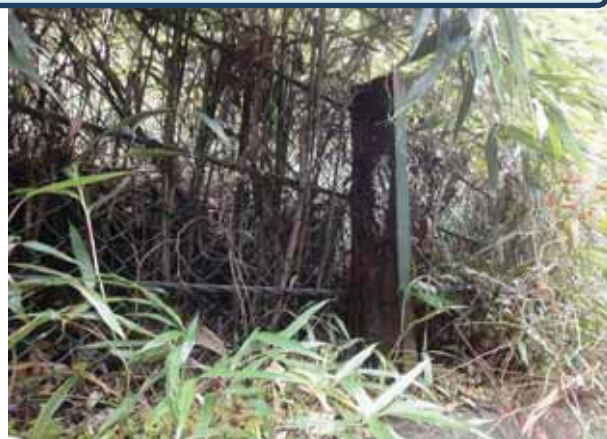
《対策実施前（損傷状況）》

損 傷 状 況：落石防護柵の支柱の一部が腐食破損しており、ロープ、網を支えるボルトも滅失していた。

落石防護柵の支柱の一部が腐食破損しており、ロープ、網を支えるボルトも滅失していた。

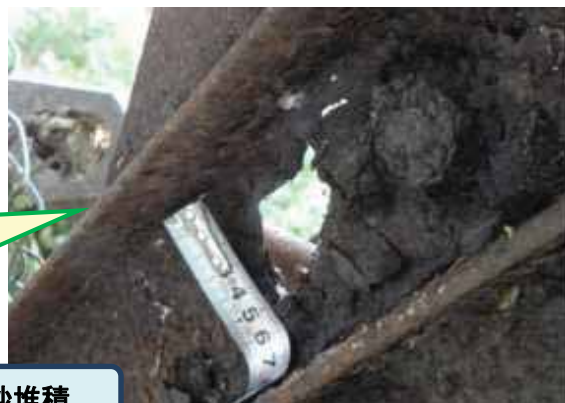
海岸近くの人家裏  
→湿気と塩害により腐食

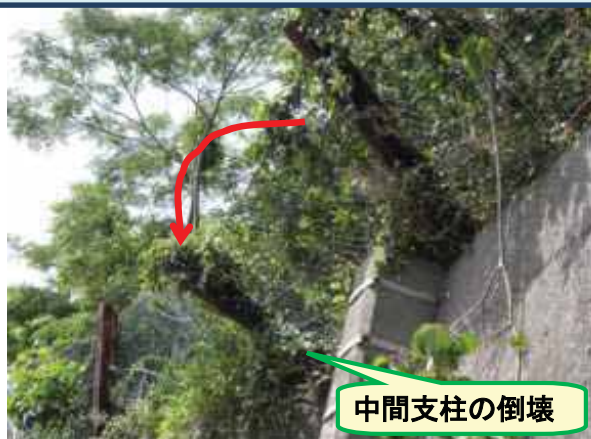
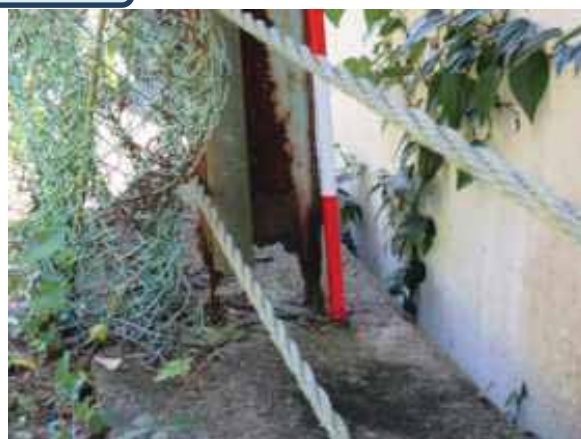
《対策実施前（損傷状況）》

損 傷 状 況：落石防護柵支柱の腐食、金網の欠損が発生、また、落石防護柵背面への土砂堆積が見られる。

落石防護柵支柱の腐食、金網の欠損、背面への土砂堆積

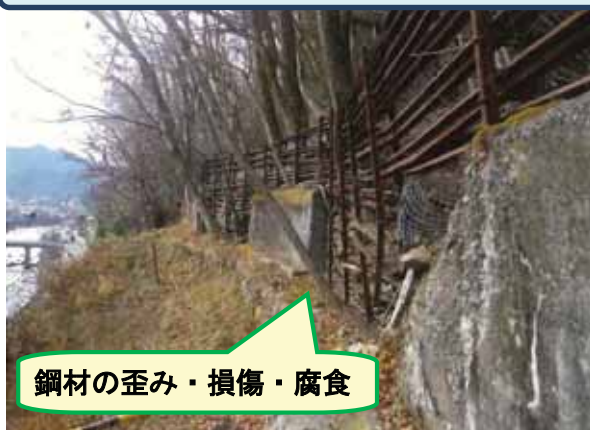
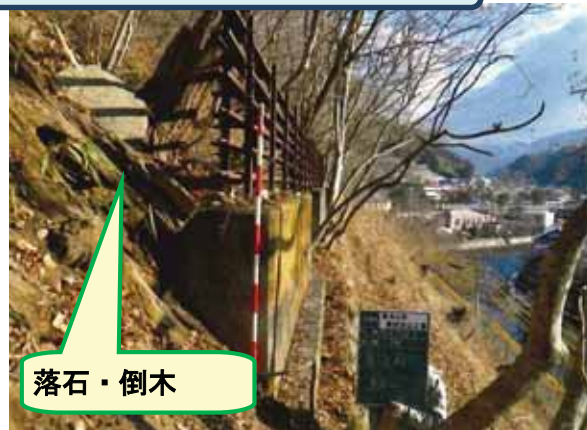
《対策実施前（損傷状況）》

損 傷 状 況：昭和 36 年頃に森林鉄道のレールの廃材を利用して施工されており、落石や倒木により損傷し、鋼材にゆがみや腐食が見られた。また、その基礎のコンクリート擁壁は老朽化やクラック、基礎の沈下による構造物の傾斜等が見られた。

#### 落石や倒木による損傷，基礎コンクリートの老朽化（クラック，基礎沈下）
