## 2. 13 水路工の機能強化

## (1) 水路工の水路肩保護工による強化 (No.92)

## 2. 14 水路工の更新

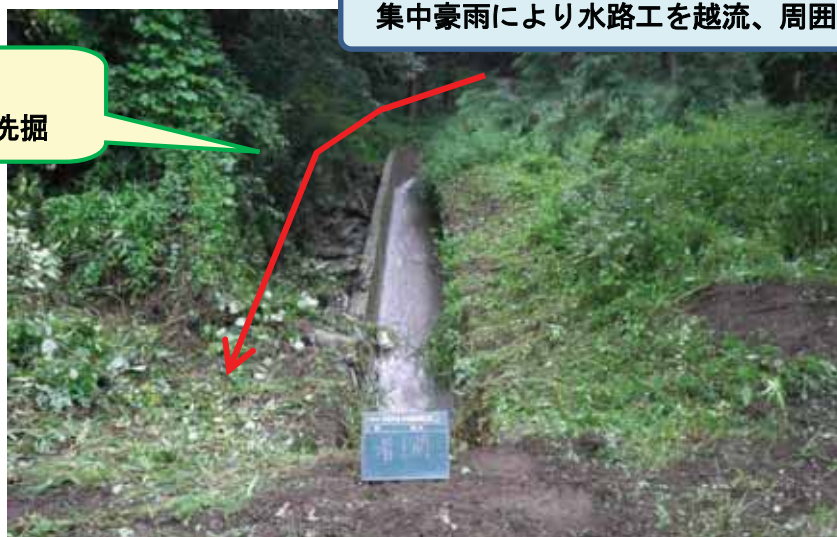
《対策実施前（損傷状況）》

管 理 者：群馬県 利根沼田環境森林事務所  
地 名：利根郡昭和村大字糸井（芝坂ノ上）  
事 業 名：県単修繕事業  
損 傷 状 況：水路工埋め戻し土砂流出。  
補 修 内 容：水路工保護コンクリート打設、屈曲部かさ上げ。  
原 因：経年劣化  
工 種：水路工  
当初施工年度：昭和 54 年  
劣化確認年度：平成 22 年  
施工後経過年：31 年  
補 修 年 度：平成 23 年

集中豪雨により水路工を越流、周囲洗掘

越流し、  
右岸部を洗掘

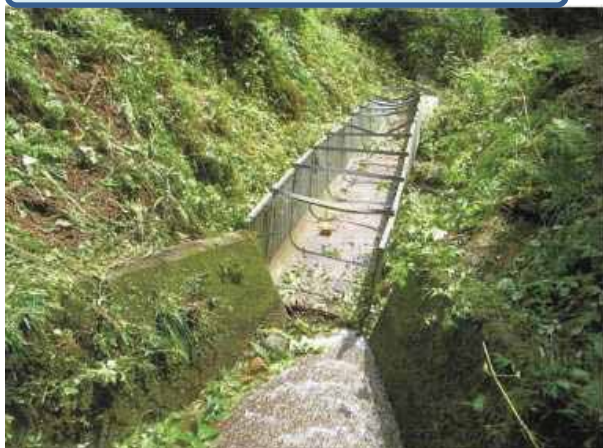
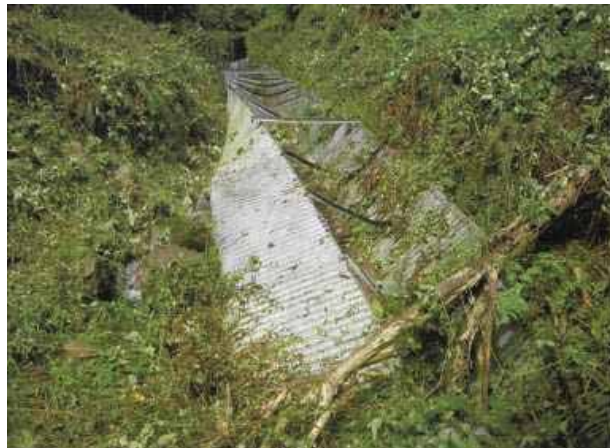
《対策実施前（損傷状況）》

損 傷 状 況：コルゲート水路の側面に水が廻り、水路が破損

側面に水が回り、水路工が破損

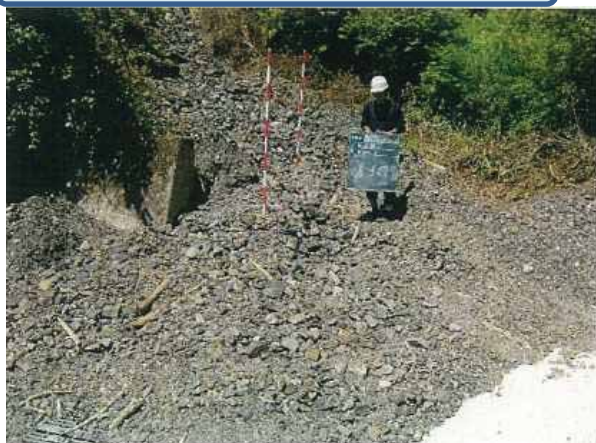
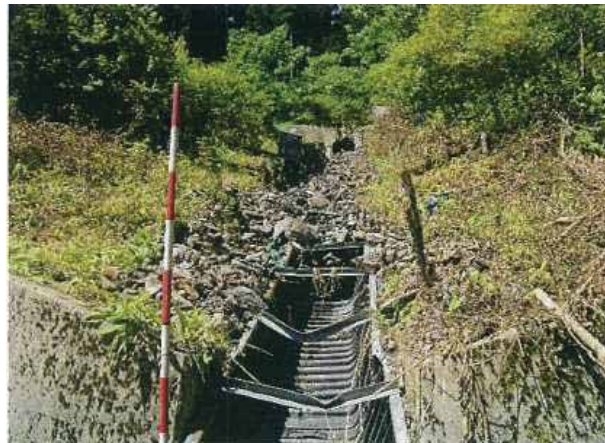
《対策実施前（損傷状況）》

損 傷 状 況：両岸から土砂が流入して水路工が埋没・損壊し、機能が損なわれている。

原 因：土砂の流入

#### 土砂が流入し、水路工が埋没

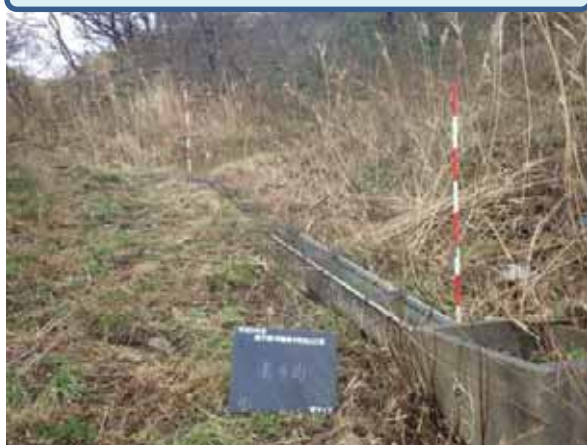
《対策実施前（損傷状況）》

損 傷 状 況：既設水路の腐食、水路側面の洗掘

原 因：経年劣化

コルゲート水路の腐食、側面の洗掘

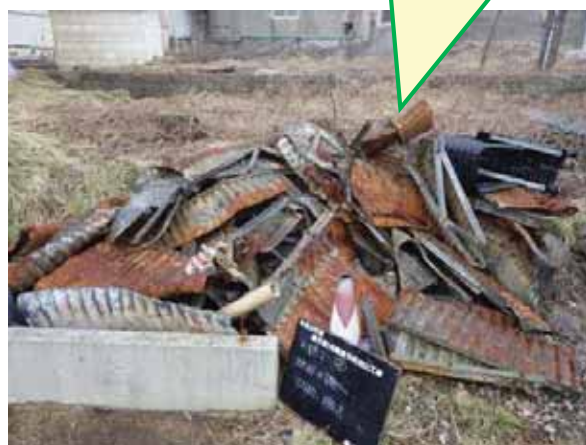
《施工状況（撤去後）》

塩害を受けやすい海岸部

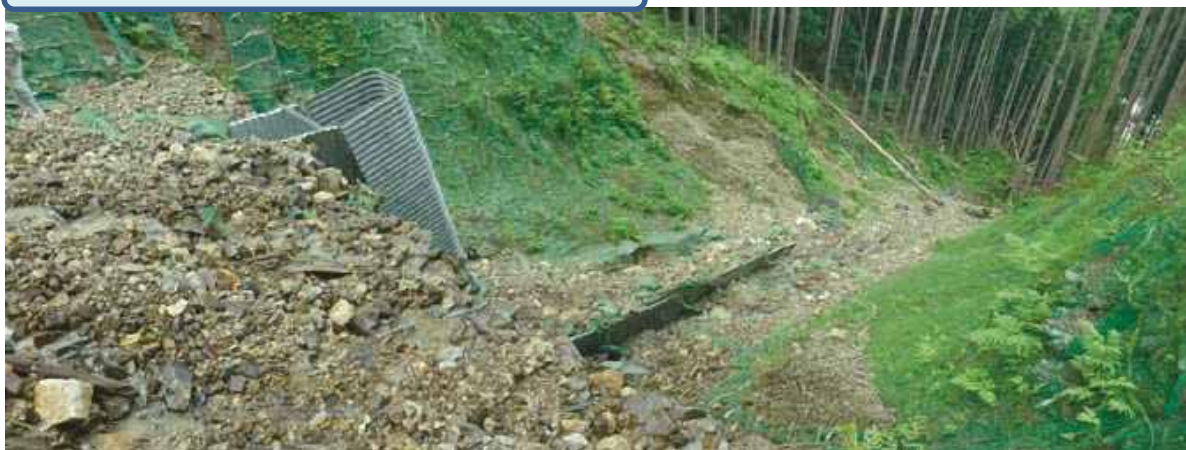
《対策実施前（損傷状況）》

損 傷 状 況：山腹工施行地内において湧水が発生し、流出土砂により水路工が閉塞。

原 因：湧水による流出土砂の堆積

湧水による流出土砂により、水路工が閉塞

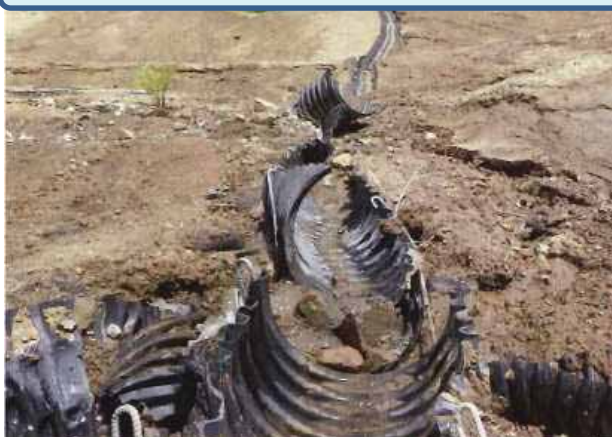
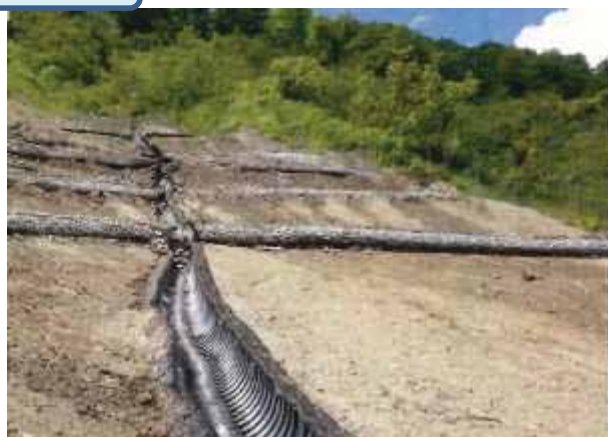
《対策実施前（損傷状況）》

損 傷 状 況：積雪の移動現象等により暗渠併設水路工の地上部分が幹線水路 35.8m、支線水路 39.9m に渡ってずれ、めくれを生じた。

原 因：積雪の移動

#### 積雪の移動により水路工のズレ、めくれが発生
