## 2. 12 落石防護工の更新

## (1) 落石防護柵の撤去・再設置 (No.231)

## 2. 13 水路工の機能強化

## 2.14 水路工の更新

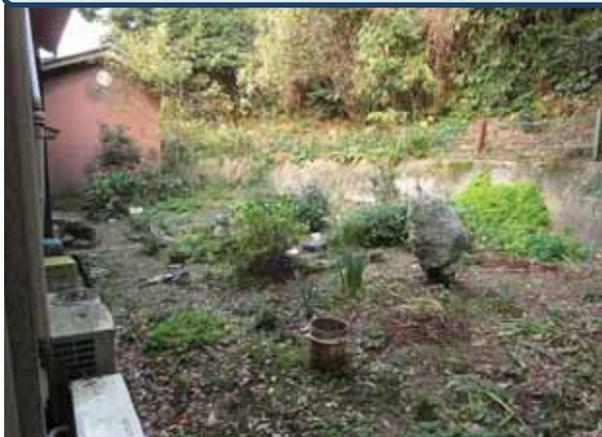
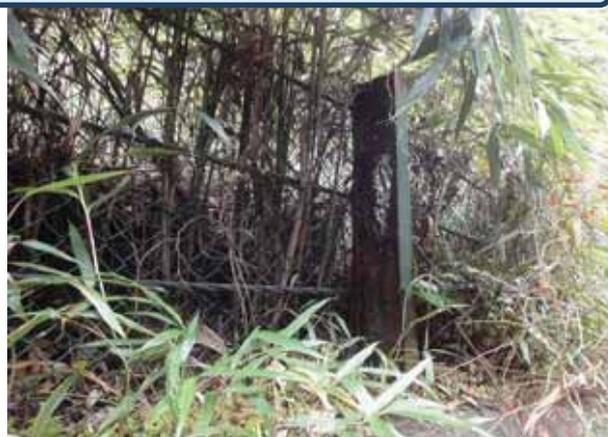
《対策実施前（損傷状況）》

損 傷 状 況：落石防護柵の支柱の一部が腐食破損しており、ロープ、網を支えるボルトも滅失していた。

原 因：経年劣化

落石防護柵の支柱の一部が腐食破損しており、ロープ、網を支えるボルトも滅失していた。

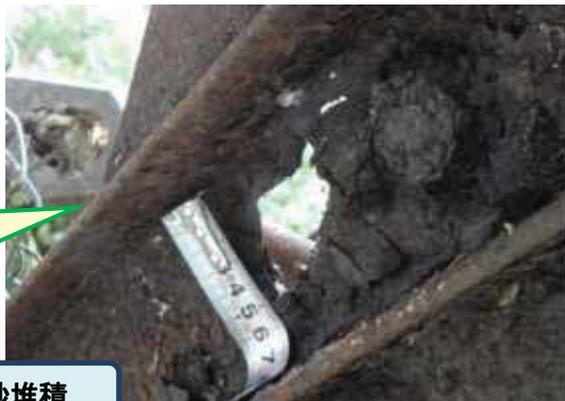
海岸近くの人家裏  
→湿気と塩害により腐食

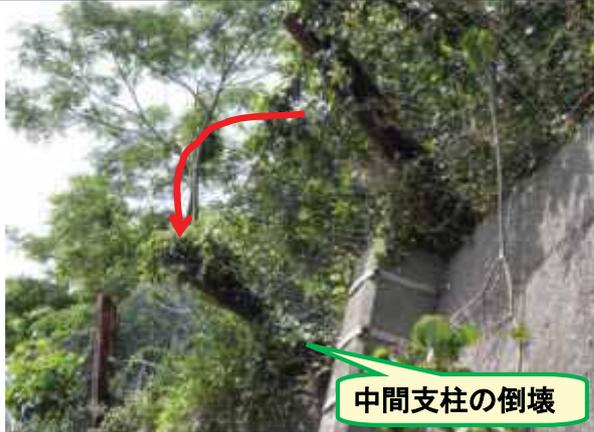
落石防護柵支柱の腐食、金網の欠損、背面への土砂堆積

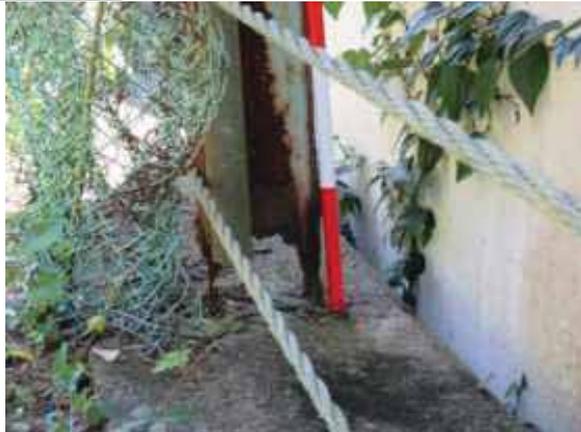
中間支柱の倒壊

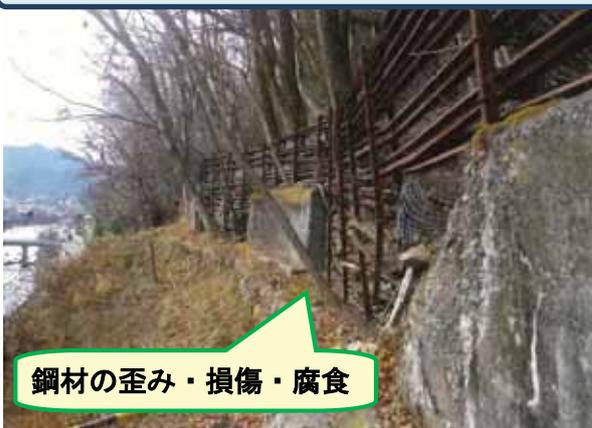
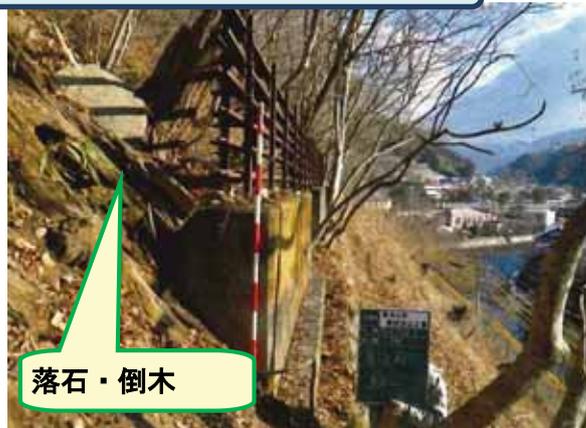
《対策実施前（損傷状況）》

損 傷 状 況：昭和 36 年頃に森林鉄道のレールの廃材を利用して施工されており、落石や倒木により損傷し、鋼材にゆがみや腐食が見られた。また、その基礎のコンクリート擁壁は老朽化やクラック、基礎の沈下による構造物の傾斜等が見られた。

#### 落石や倒木による損傷，基礎コンクリートの老朽化（クラック，基礎沈下）

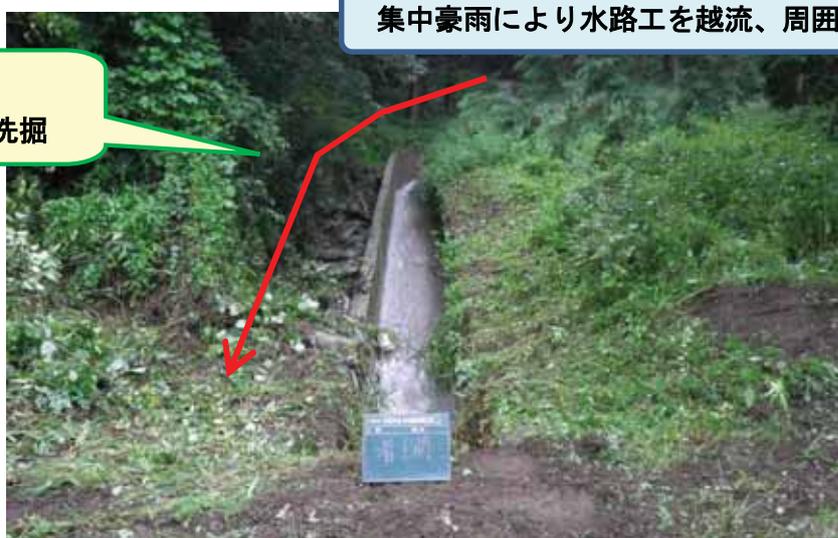
《対策実施前（損傷状況）》

越流し、  
右岸部を洗掘

集中豪雨により水路工を越流、周囲洗掘

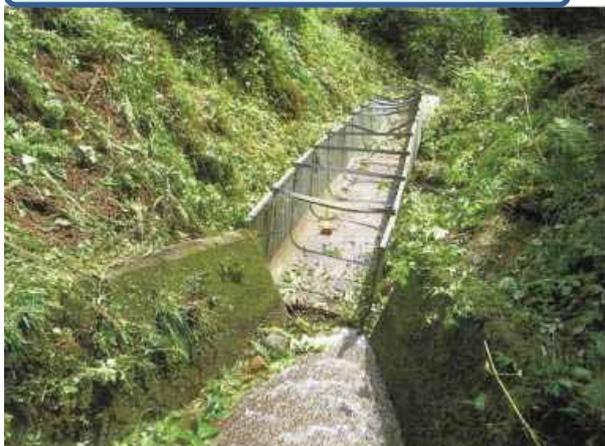
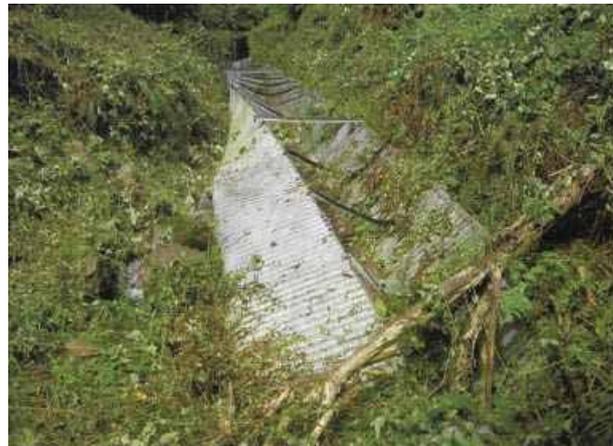
《対策実施前（損傷状況）》

側面に水が回り、水路工が破損

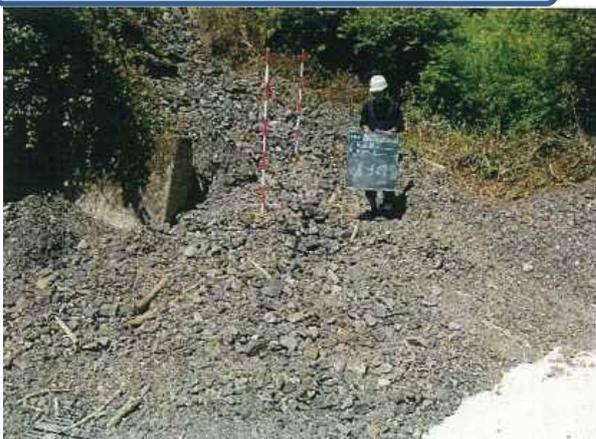
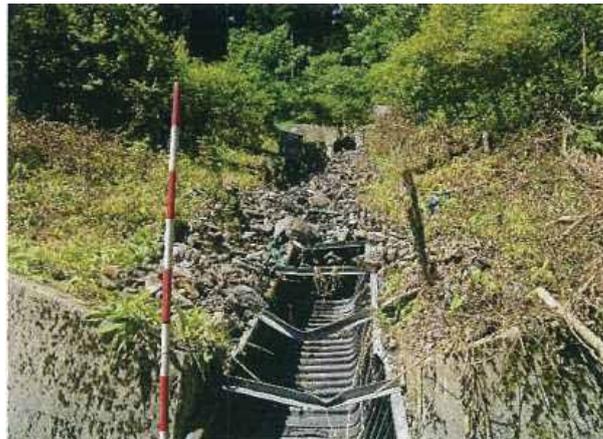
《対策実施前（損傷状況）》

損 傷 状 況：両岸から土砂が流入して水路工が埋没・損壊し、機能が損なわれている。

#### 土砂が流入し、水路工が埋没

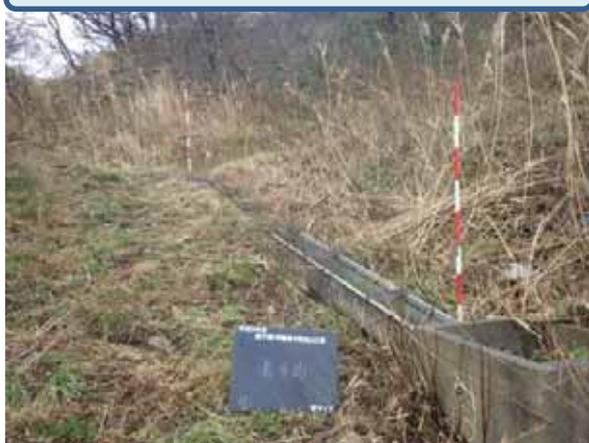
《対策実施前（損傷状況）》

コルゲート水路の腐食、側面の洗掘

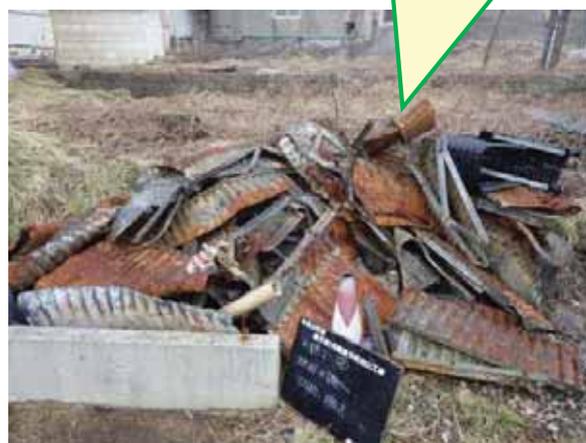
《施工状況（撤去後）》

塩害を受けやすい海岸部

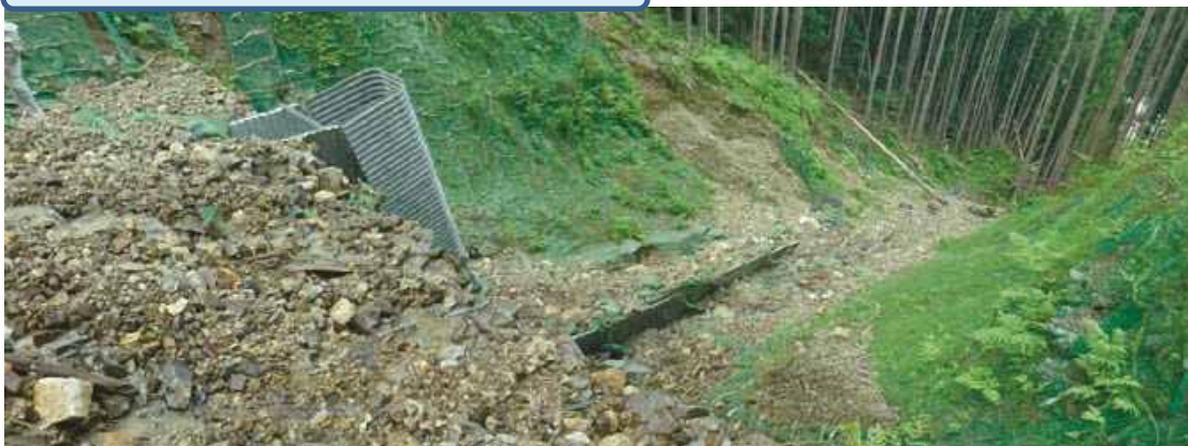
《対策実施前（損傷状況）》

原 因：湧水による流出土砂の堆積

### 湧水による流出土砂により、水路工が閉塞

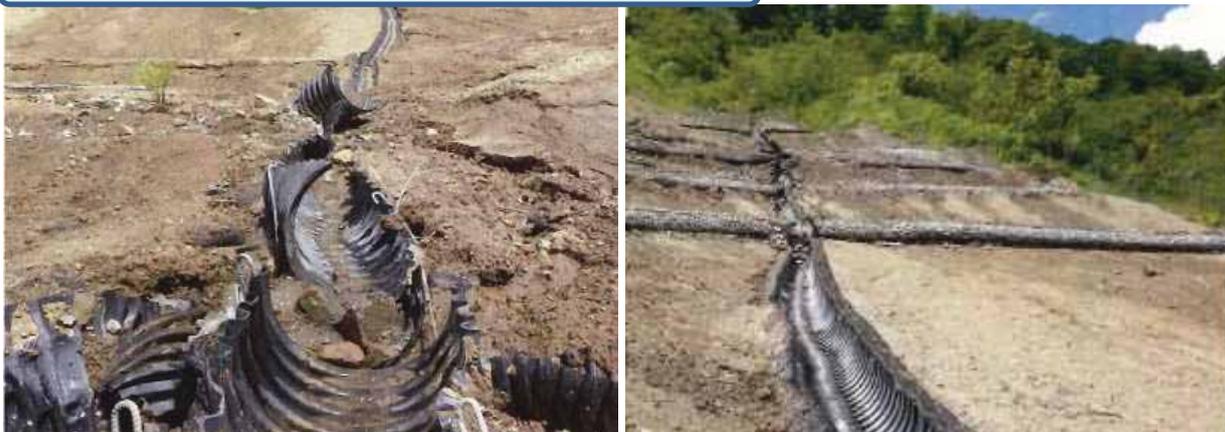
《対策実施前（損傷状況）》

原 因：積雪の移動

#### 積雪の移動により水路工のズレ、めくれが発生
