1. 溪 間 工

1.1 治山ダム（谷止工・床固工）の補修

(1) 谷止工のクラック補修 (No. 2)

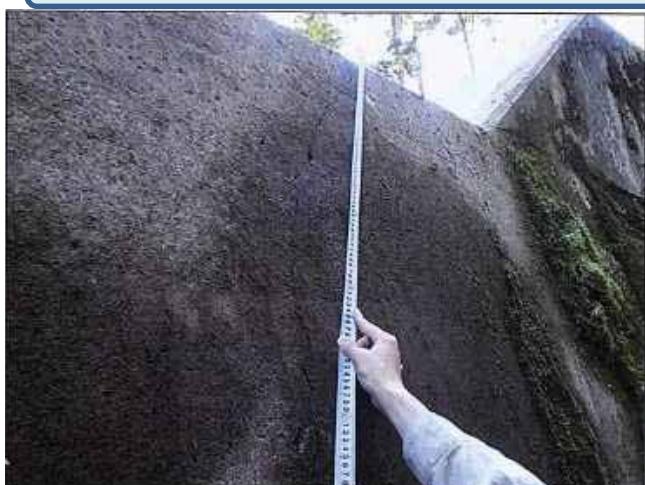
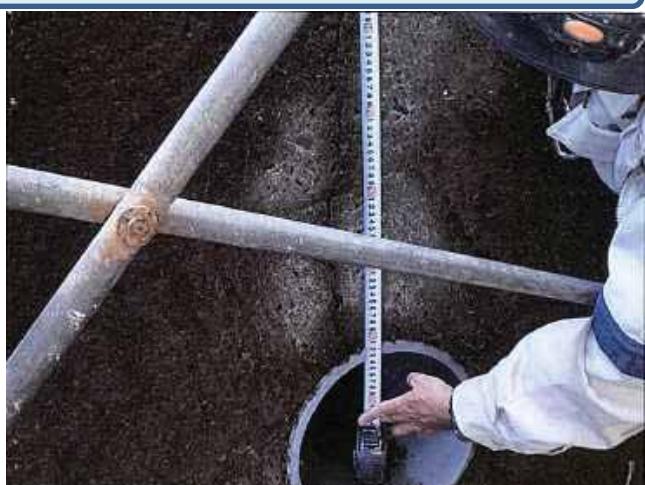
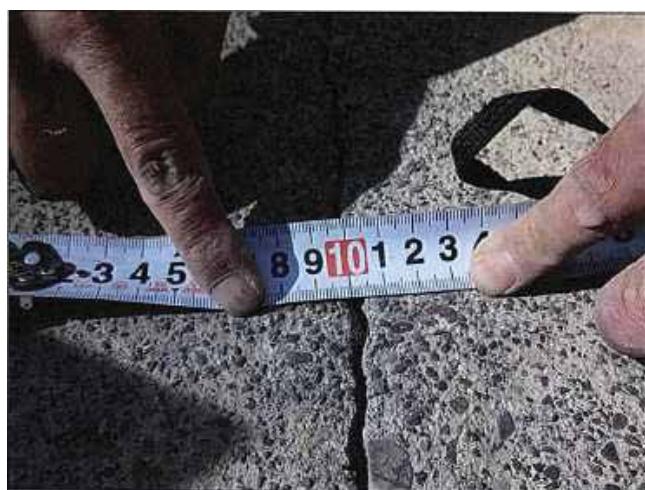
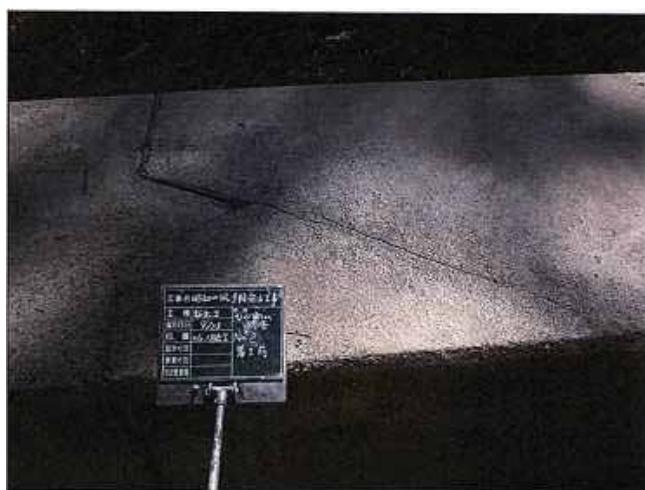
損 傷 状 況：谷止工の放水路から堤体下部の基礎部と鉛直打継目の袖部の天端から基礎部にかけて亀裂が発生していた。

原 因：経年劣化（両端袖部の岩着による体積変化、気温差による体積の収縮・引張作用等）

放水路から堤体下部の基礎部にかけて生じたクラック（延長 1.8m、開口幅 3mm）

補 修 内 容：セメント接着剤の亀裂注入

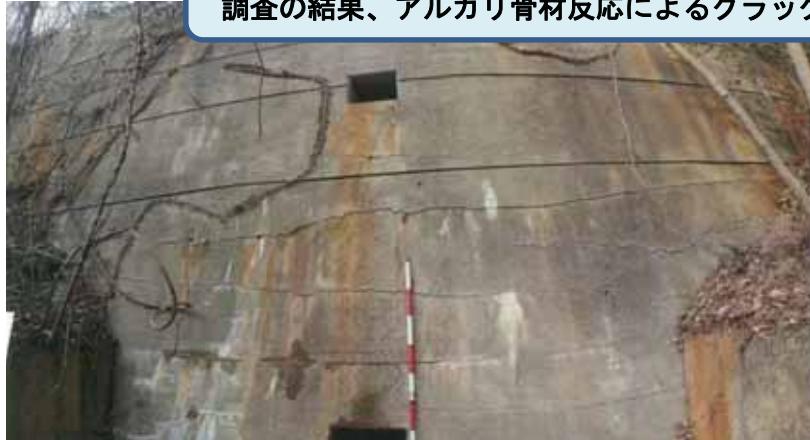
原 因：アルカリ骨材反応

谷止工の堤体下流面前面にクラックが発生していた。
調査の結果、アルカリ骨材反応によるクラックであった。

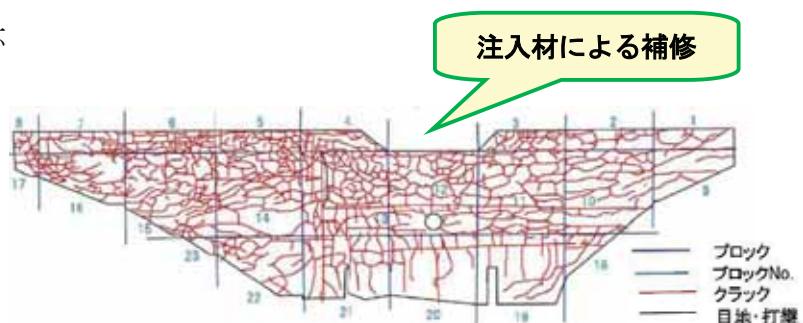
第3号下流側クラック状況

原因：アルカリ骨材反応

アルカリ骨材反応によるクラックあり

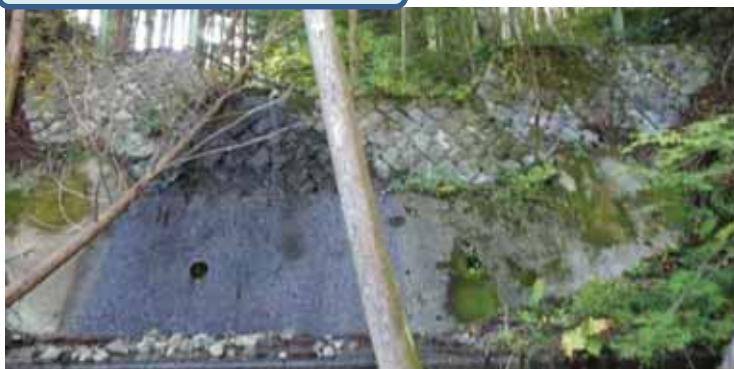
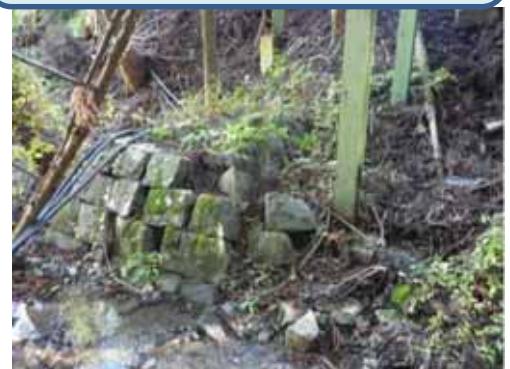
空石積工破損、漏水確認

豪雨等で石の間に水が流れ込み、徐々に密着性が失われ、地震により石積みが緩んだと考えられる。

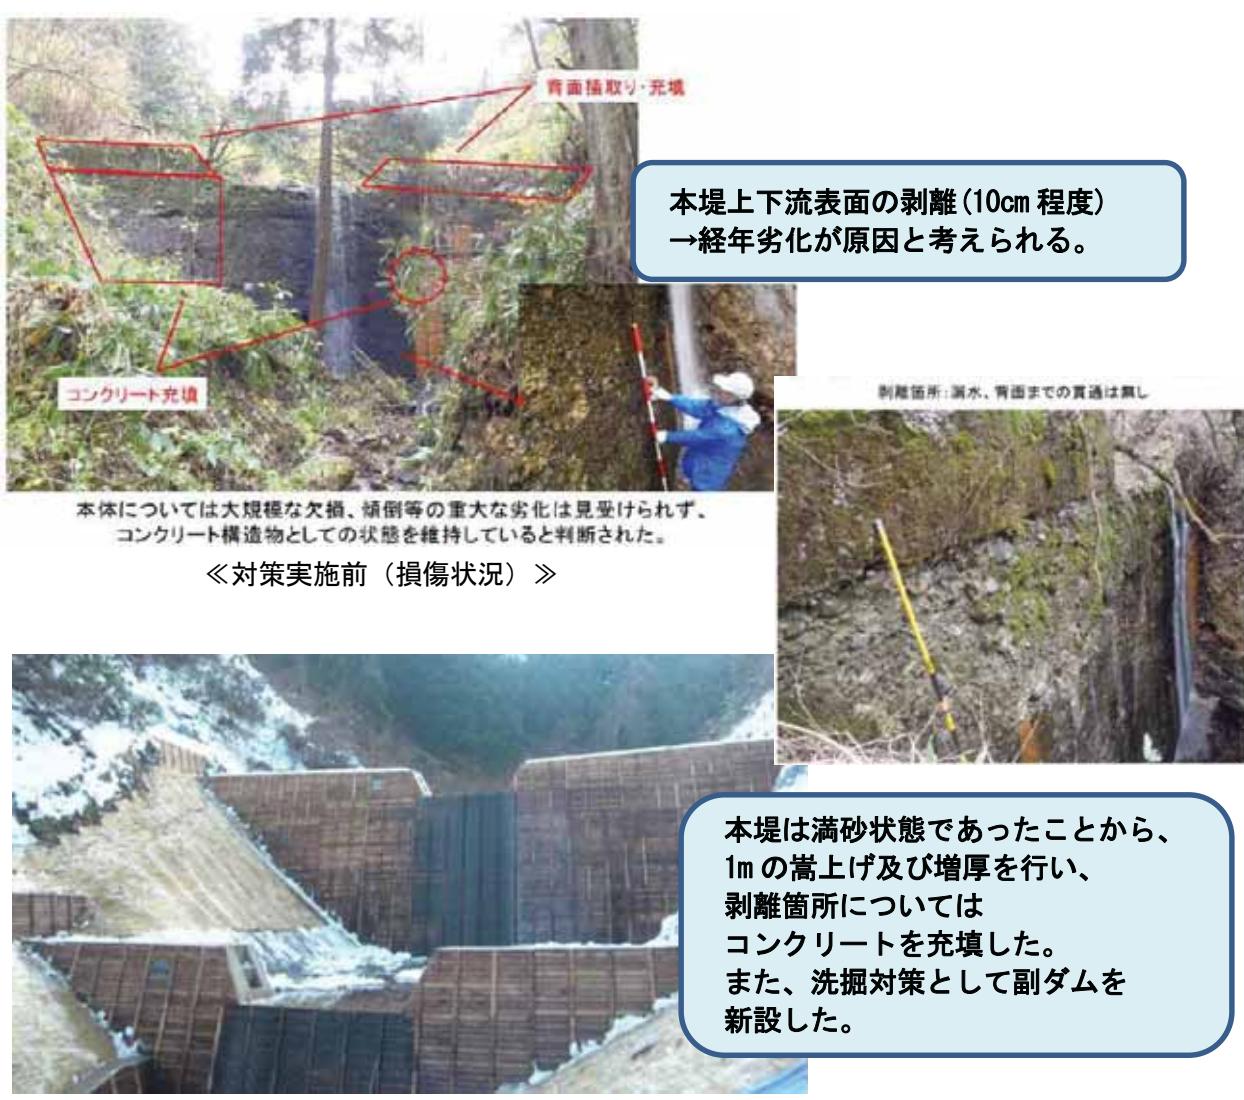
損 傷 状 況：本体上下流表面の剥離 (10cm 程度)。

原 因：豪雨による増水、上流からの土砂流出、経年劣化（凍結融解作用）

補 修 内 容：満砂状態であったことから、1m の嵩上げ及び増厚を行った。剥離箇所についてはコンクリートを充填した。

堤体 :
剥離箇所をコンクリートで充填

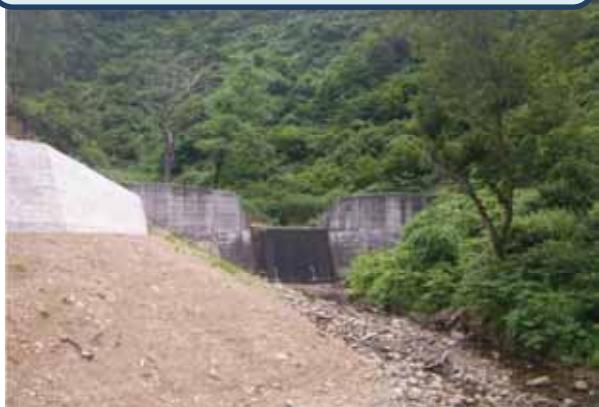
長野県北部地震により山腹崩壊が発生し、中沢川に大量の土砂が堆積したため、既設の谷止工を嵩上げして渓床を安定させ土砂の流出を防止した。

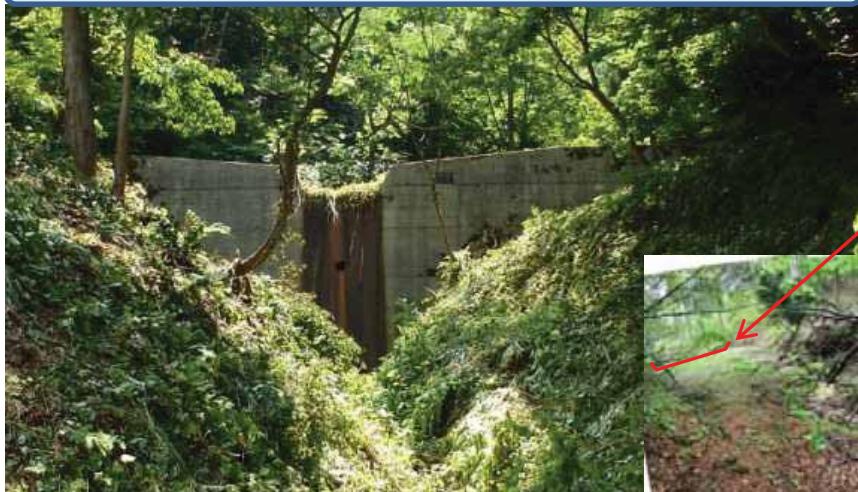
既設谷止工の背後地に崩壊が発生し、渓床内に土砂が堆積した。

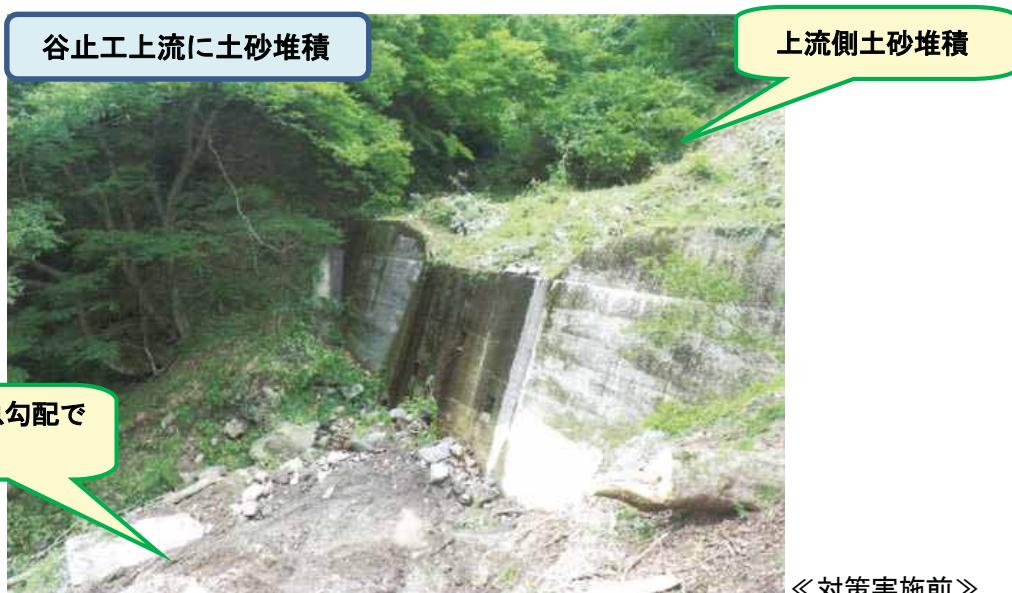
損 傷 状 況：背面の土砂過剰堆積

既設谷止工 ($H=6m$) を 2.5m嵩上げし、下流側に 1.0m 増厚、
基礎部は堤底より 2m の深さまで根継工を設置した。

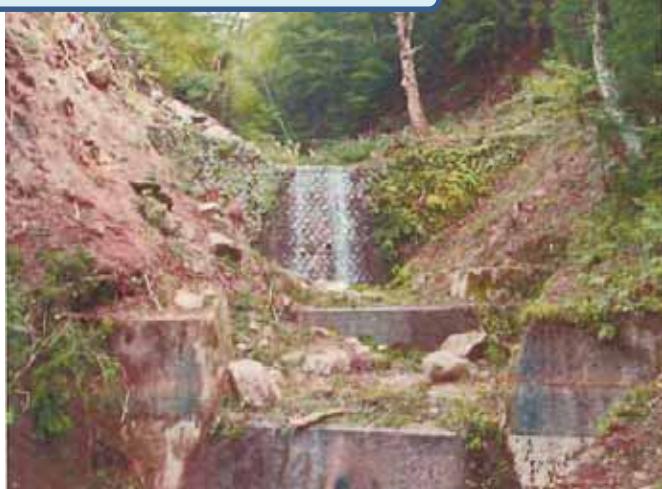
空石積谷止工上流に土砂堆積

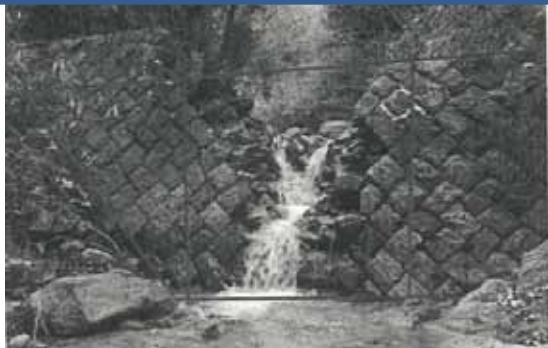
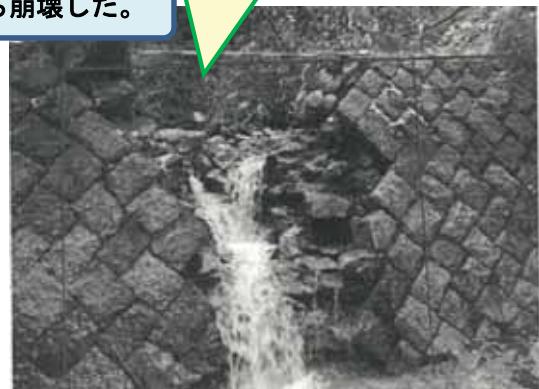
原 因：経年劣化

練石積の谷止工が経年劣化により放水路付近から崩壊した。

天端破損部はコンクリートで補修

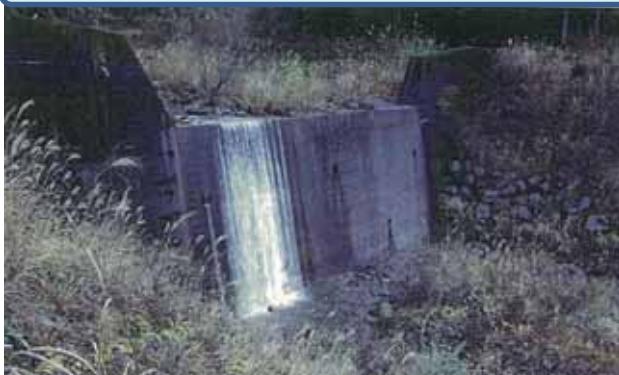
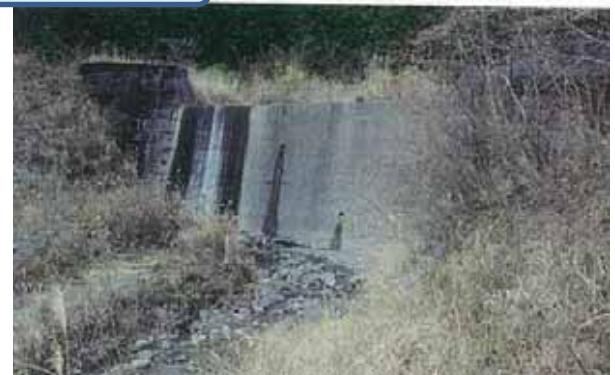
原 因：基礎部のパイピング

谷止工の基礎部が洗掘され、基礎部から漏水が見られる。
