2. 10 落石防護工の補修

(1) 落石防護柵、腐食部材の交換 (No.75)

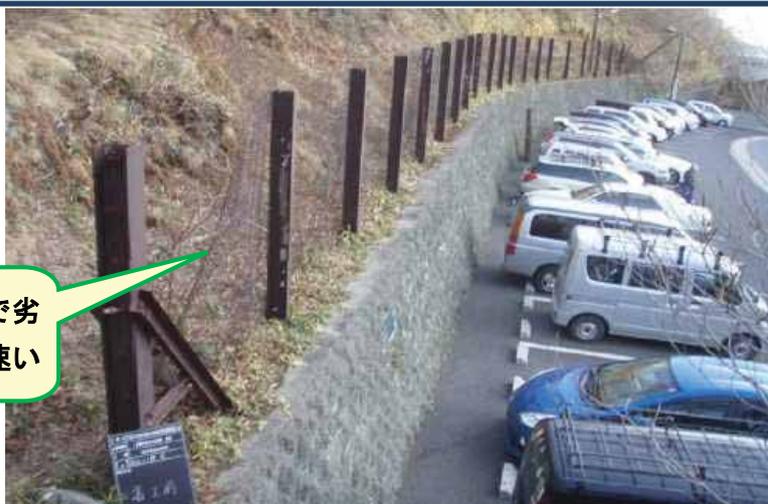
《対策実施前（損傷状況）》

原 因：温泉地域の影響による金属腐食・劣化

落石防護柵の端末支柱及び中間支柱を除く、全ての部材の腐食、劣化

温泉地域で劣
化速度が速い

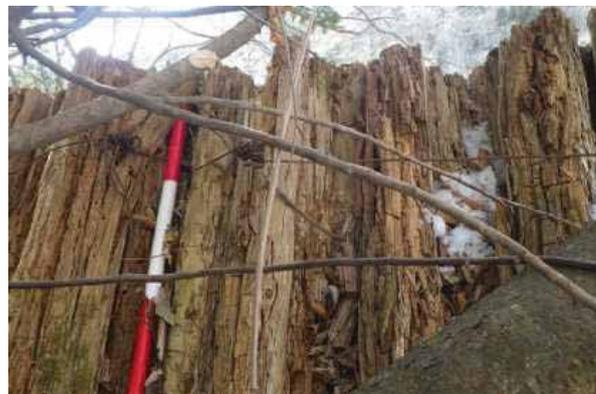
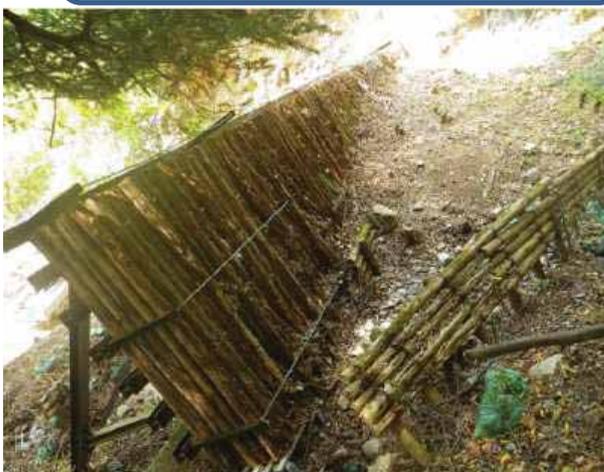
損 傷 状 況：落石防護壁の木材の緩衝材が設置から 15 年を経過し、腐朽・損傷したもの。

落石防護柵の緩衝材（木材）が腐朽し、
損傷を受けている

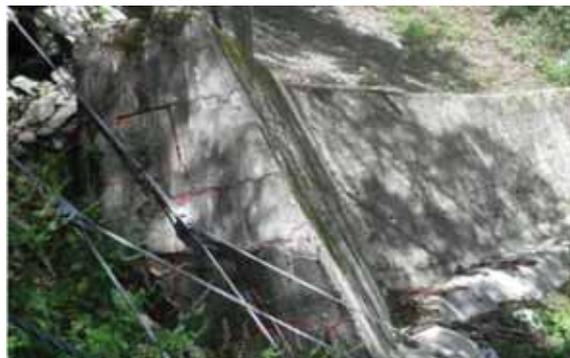
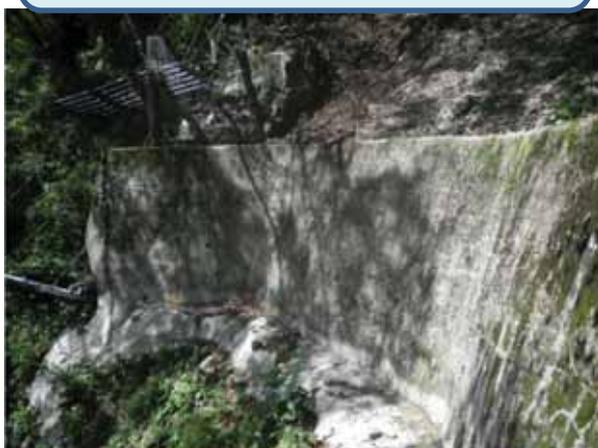
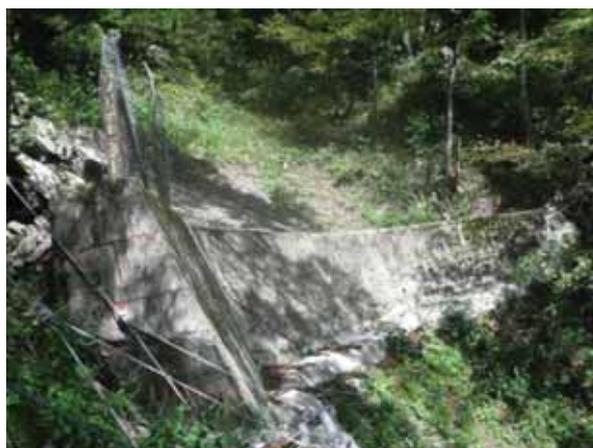
損 傷 状 況：基礎部となる擁壁はアルカリ骨材反応によるひび割れが全面に生じている。

原 因：施工時の使用材料、施工状況による（アルカリ骨材反応によるひび割れ）

落石防護柵の基礎擁壁にアルカリ骨材
反応による亀裂が多数発生

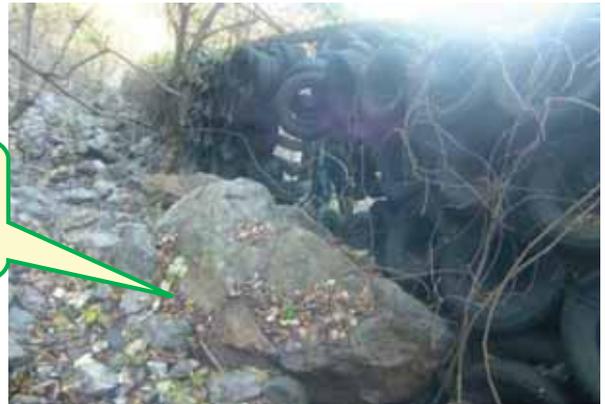
《対策実施前（損傷状況・落石の衝突）》

平均φ1.3m程度の
落石が衝突、
土砂堆積

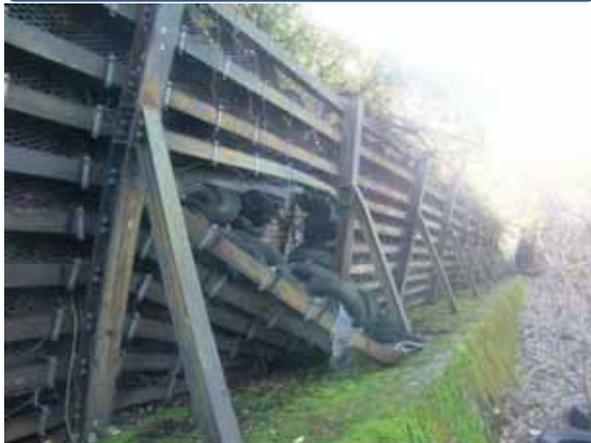
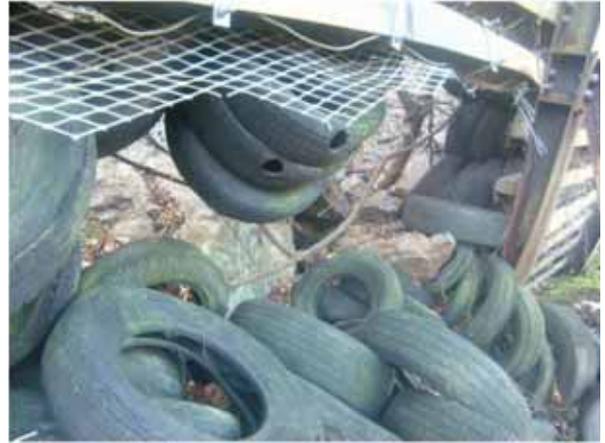
落石の衝突による落石防護柵の破損

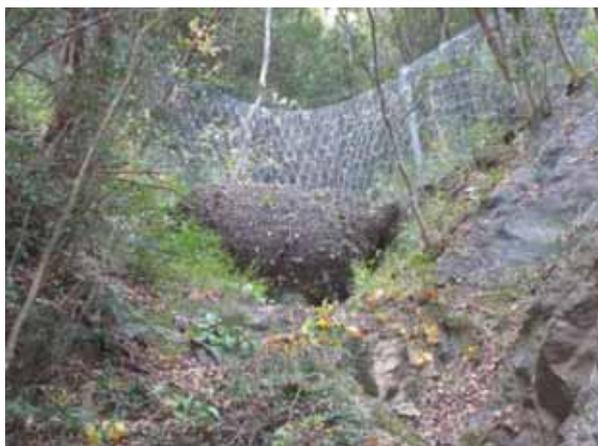
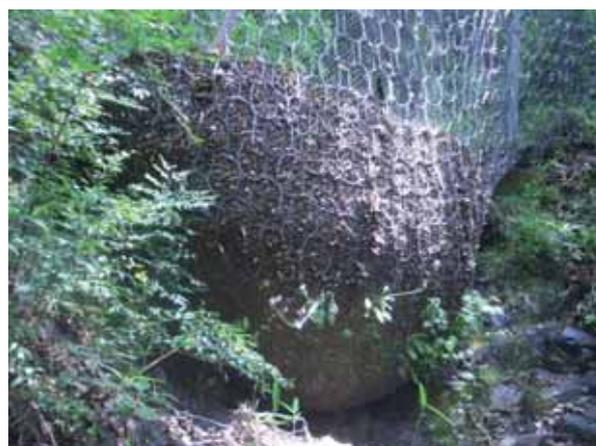
《対策実施前（損傷状況）》

損 傷 状 況：落石対策工として、山腹に高エネルギー吸収型落石防護工を設置していた。降雨により、土石が流下し緩衝柵で土砂を捕捉した状態となった。(L=5.0m、土砂 21m³)

降雨により土石が流下、高エネルギー吸収型落石防護柵の背面に土石が堆積

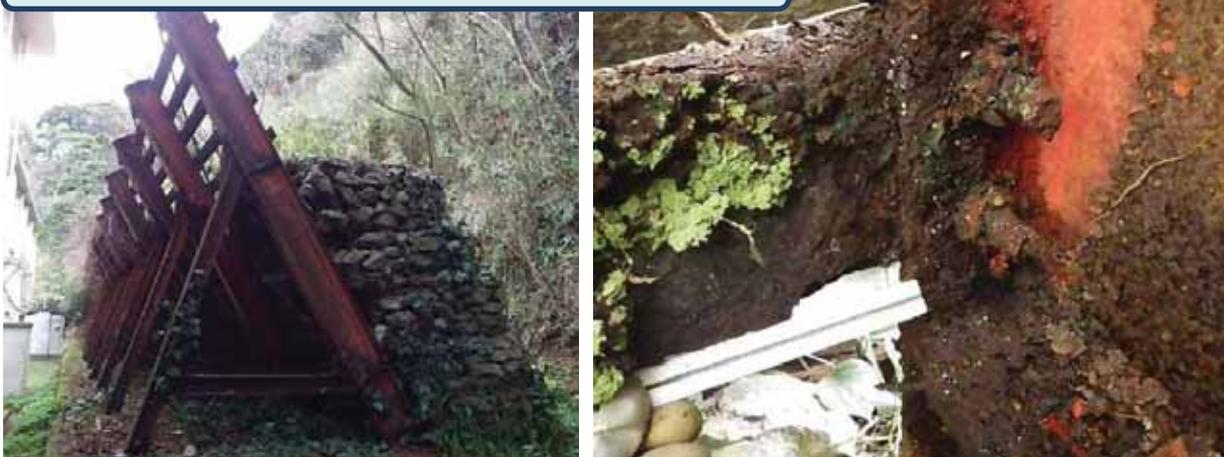
《対策実施前（損傷状況）》

損 傷 状 況：緩衝材に用いられたフトンカゴの鉄線が破断し、中の栗石が出てきている（緩衝材機能低下）。鋼材は、全体的に錆による腐食が著しい。

緩衝材：フトンカゴの鉄線破断、鋼材：錆による腐食

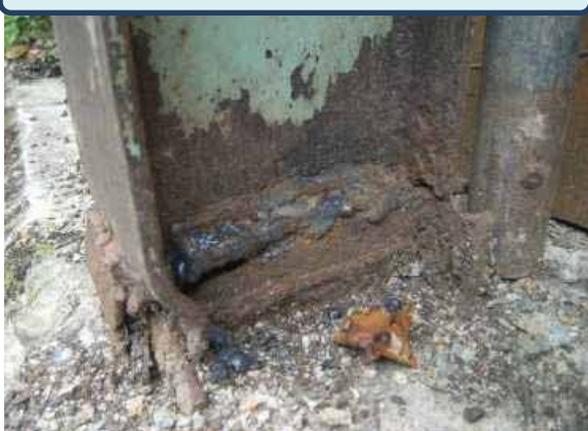
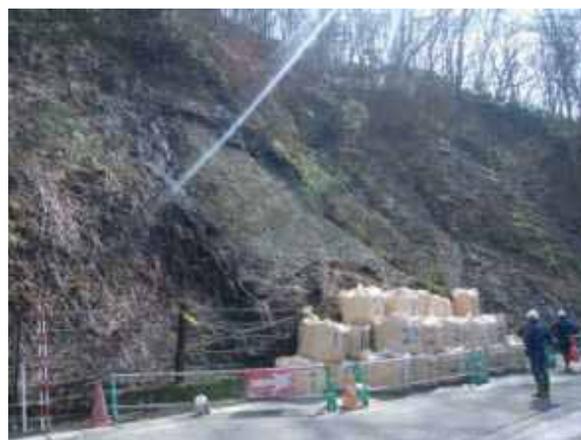
《対策実施前（損傷状況）》

鉄筋支柱の経年劣化、防護柵の損傷

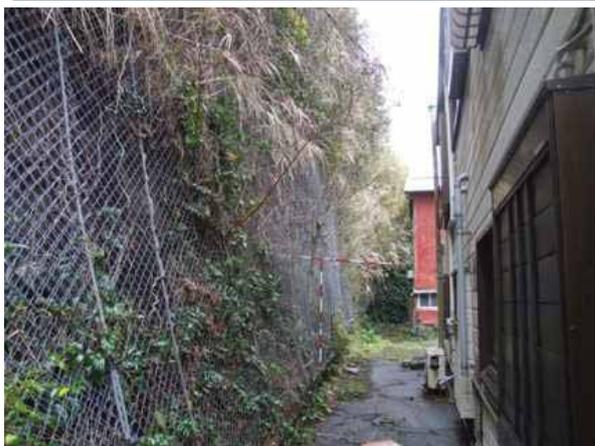
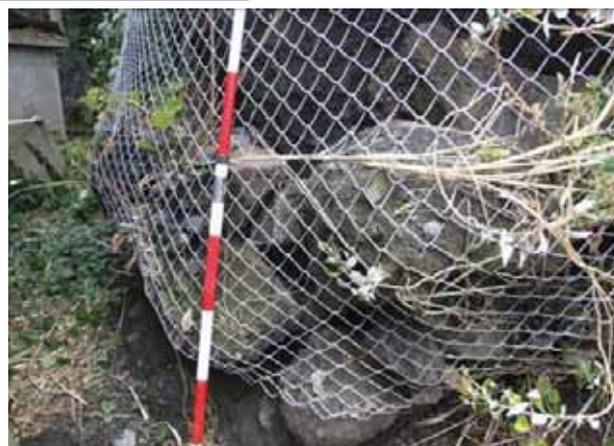
《対策実施前（損傷状況）》

損 傷 状 況：山腹斜面に中抜け崩壊が発生し、既設の落石防止網によって捕捉された。落石は最大のもので径 50cm 程度であり、落石防止網には変形が見られた。

斜面崩壊により捕捉した落石（最大 φ50cm）により防護網変形

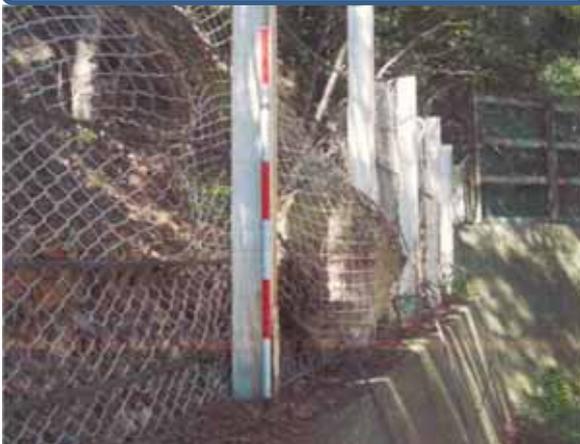
落石による防護網等の損傷

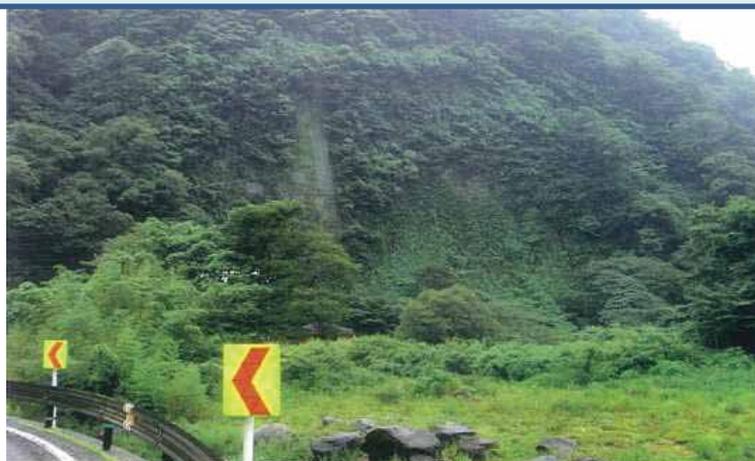
《対策実施前（損傷状況）》

損 傷 状 況：平成 4 年に施工された落石防護網の一部が破網し、落石が飛び出したり、落下した石が防護網下部に異常に堆積し、孕んだ状態になった。

H22 の豪雨時に発生した落石により、既設落石防止網の破損、転石の異常堆砂
