## 5. なだれ防止林造成

### 5.1 なだれ発生予防工の補修

## (1) なだれ予防柵工の補修 (No.134)

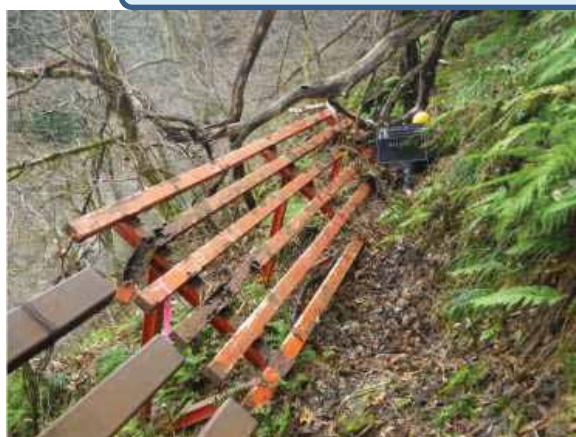
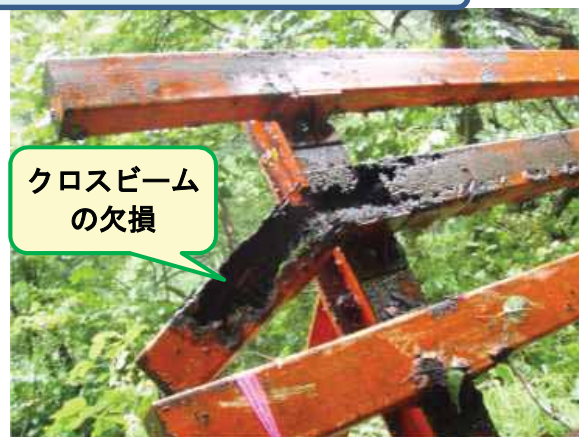
損 傷 状 況：なだれ予防柵（固定柵・吊柵）17基に用いている鋼材の一部が腐食・欠損している。

原 因：経年劣化

### 融雪等の凍結融解作用等によるなだれ予防柵の腐食、欠損

《対策実施前（損傷状況）》

補 修 内 容：なだれ予防柵の欠損した鋼材（クロスビーム・メインビーム）及びメインビーム用基礎コンクリートを撤去し、新材に交換した。

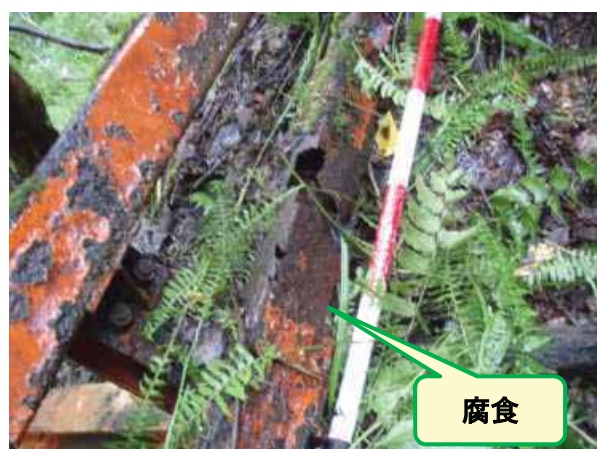
《対策実施前（損傷状況）》

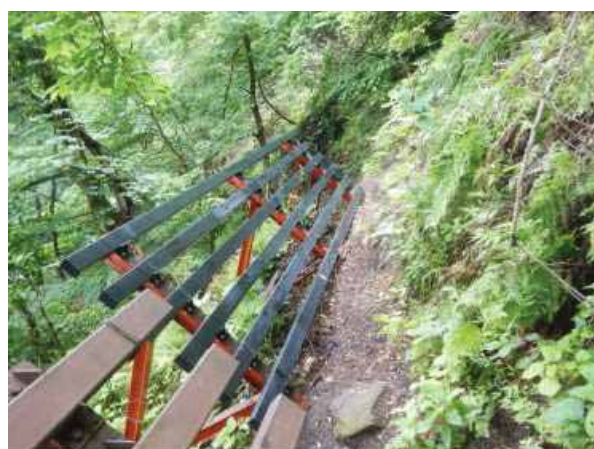
《対策実施後》

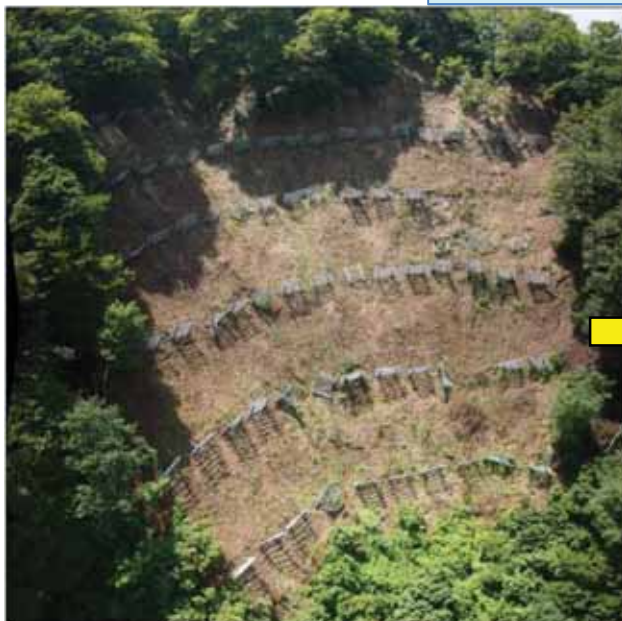
1 工区

損 傷 状 況：吊柵の転倒、ねじれ、ワイヤーの断裂等の破損。

原 因：経年劣化、設計荷重を超える雪圧

《対策実施前（損傷状況）》

補 修 内 容：融雪時期には山腹下部の地表面の表土が崩落していたことから、山腹下部に簡易法柵工を施工し、冠頭部の破損した吊柵は補修することとした。

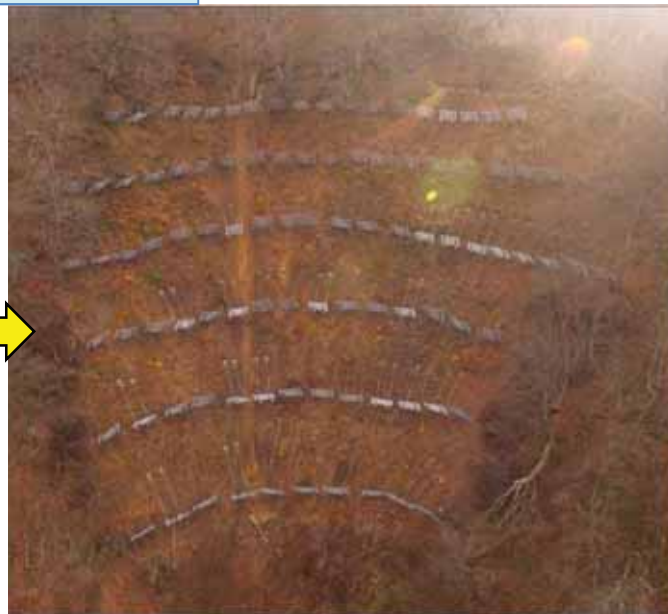
《対策実施後》

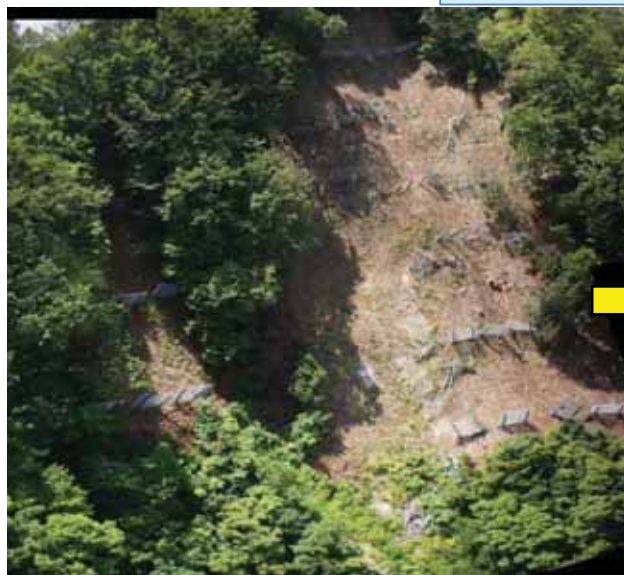
2 工区

《対策実施前（損傷状況）》

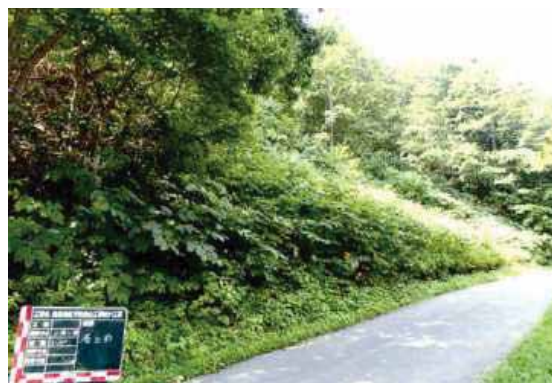
損 傷 状 況：損傷や劣化があったわけではなく、基準（最大積雪深）改正による構造規格見直しの必要が生じた。

《対策実施前》

既設は損傷していないため、  
再利用し嵩上げを行った。

補 修 内 容：積雪深の変更に伴い、既設なだれ予防柵を再利用し 1.5mから 2.0mに嵩上げを行う。

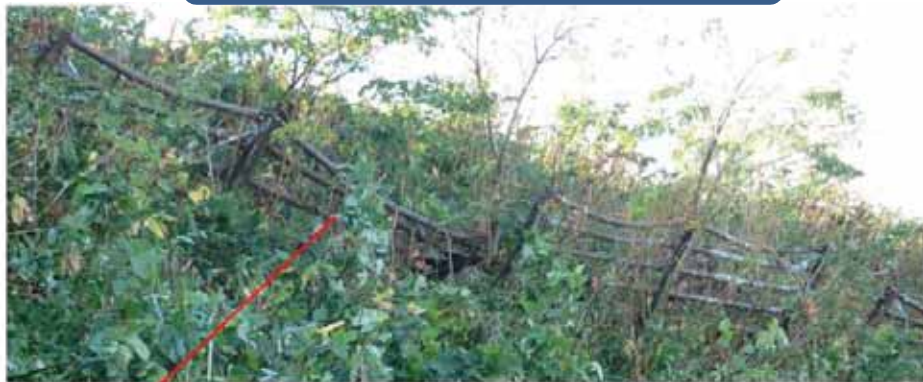
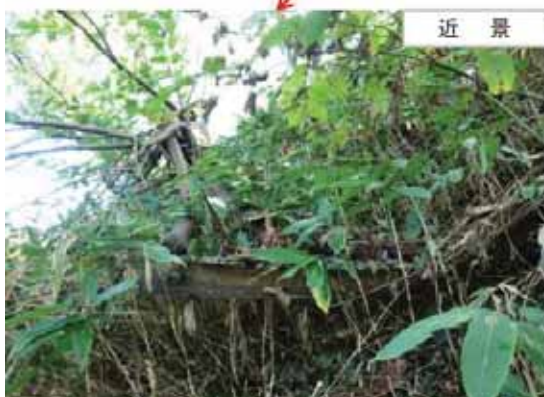
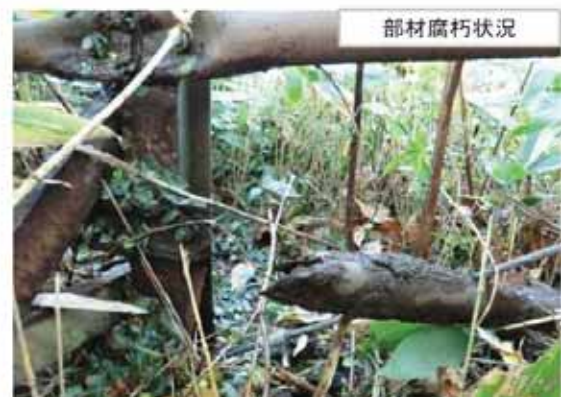
損 傷 状 況：昭和 35～36 年に設置した雪崩柵（鋼製）が、経年劣化（腐食）により破損が発生した。腐食は鋼製部材全体的に広がっており、鋼製アンカーも一部腐食が確認された。

原 因：経年劣化

既設雪崩予防柵の腐朽による破損

《対策実施前（損傷状況）》

補 修 内 容：既設雪崩柵を撤去し、現在の治山技術基準（柵高・列間隔）に合うよう再設置を行った。

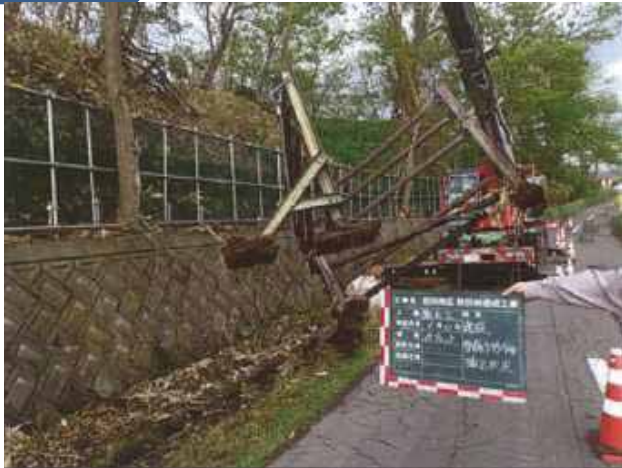
## 既設の撤去

### 《施工状況》

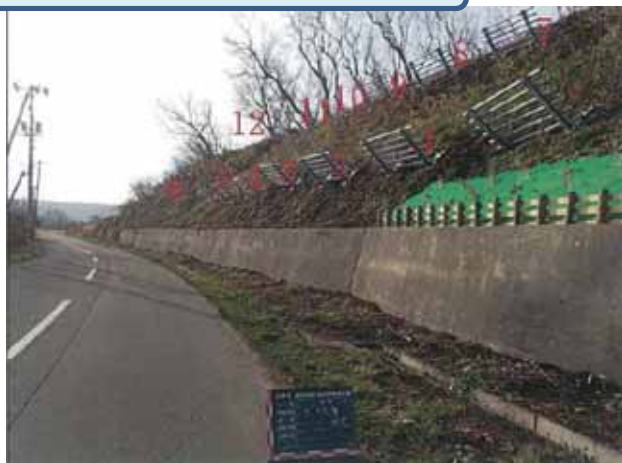
現行のなだれ柵の配置基準に合うように予防柵を再設置

### 《对策实施後》

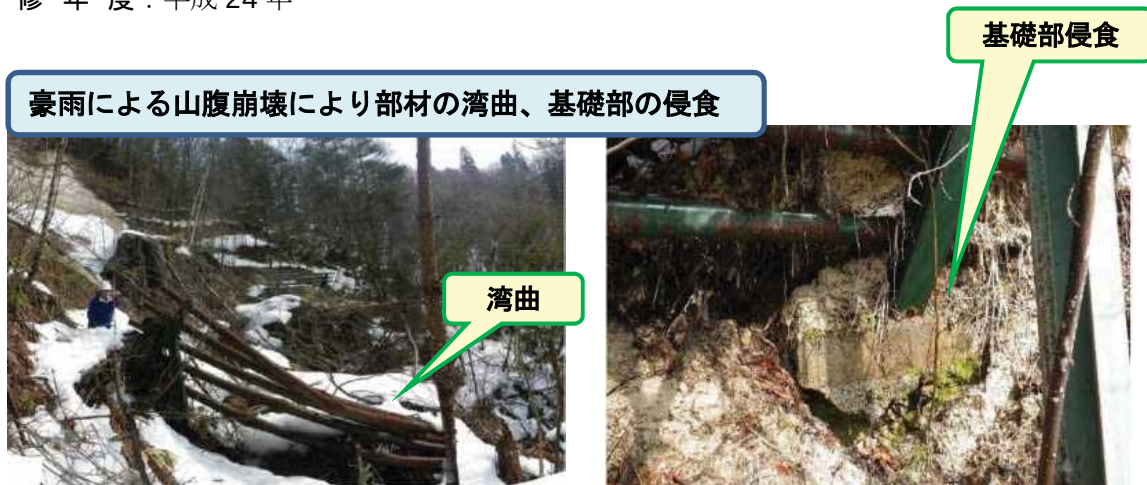
損 傷 状 況：豪雨に伴う山腹崩壊により、部材の湾曲、基礎部の浸食が確認された。

原 因：山腹崩壊

《対策実施前（損傷状況）》

補 修 内 容：既設防止柵を撤去し、同等以上の機能を有するなだれ予防柵を新設した。

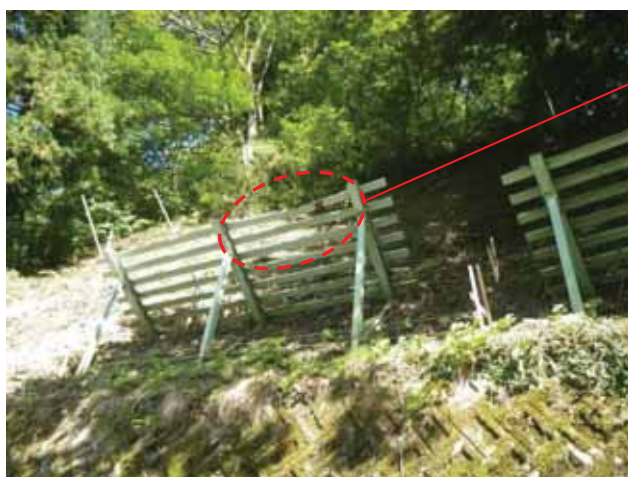
損 傷 状 況：なだれ予防柵のクロスビームが雪圧により 2 箇所変形及び損傷し、腐食も進行し始めていた。

クロスビームが雪圧により  
2 箇所変形及び損傷

補 修 内 容：旧タイプのなだれ柵工の規格では、現状の積雪深に耐えられないため、撤去及び新タイプのなだれ柵工を新設した。

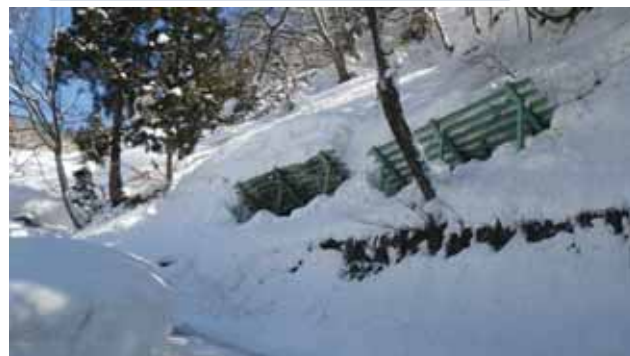
《対策実施前（損傷状況）》
