## (2) 機能強化事例

### (3) 更新事例

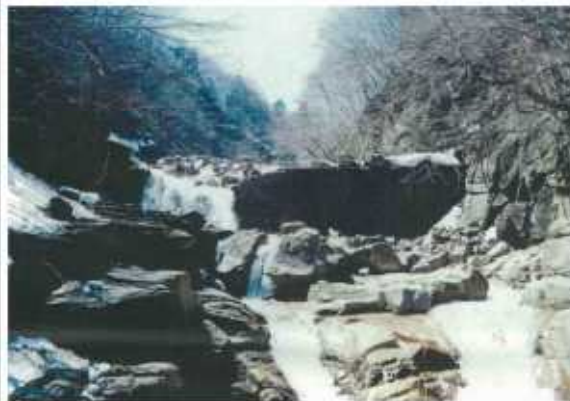
損傷状況

内容:平成15年の集中豪雨により既設練積堰堤の放水路部分が一部決壊し、このまま放置すると順次間知石が侵食され、ひいては堰堤本体の決壊につながる恐れがあったことから、施設災によってコンクリートブロック(胴込コンクリート)により増厚を実施し、既設堰堤の機能強化を図ったものである。

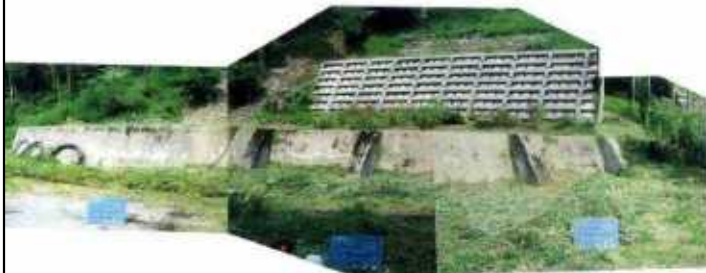
損傷状況

- 内容:クラックが発生したコンクリート土留工の前面に現場打ちコンクリートを打設し、耐久性向上(施設機能の延命)を図った。

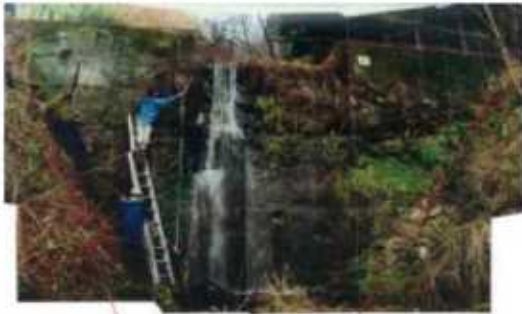
損傷状況

内容：昭和35～36年施工の谷止工堤体の劣化が進み、表層のコンクリートが剥落して中の石礫が露出している外、堤底部や袖部に浮きが見られることから、増厚と根継ぎにより機能強化を行った。

破損状況（右岸袖部に浮き）

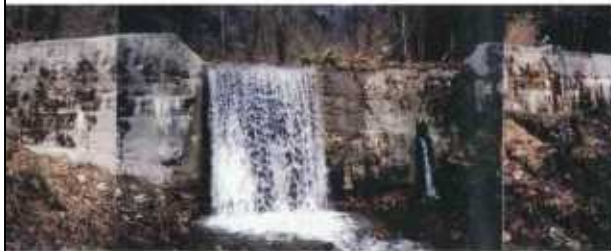
損傷状況

内容：昭和41年施工のコンクリート床固工の下流堤底部が浸食され、このまま放置すると床固工の転倒・破壊につながる恐れがあったことから、洗掘部分の充填を兼ねた増厚及び根継工を実施し、床固工の機能強化を図ったものである。

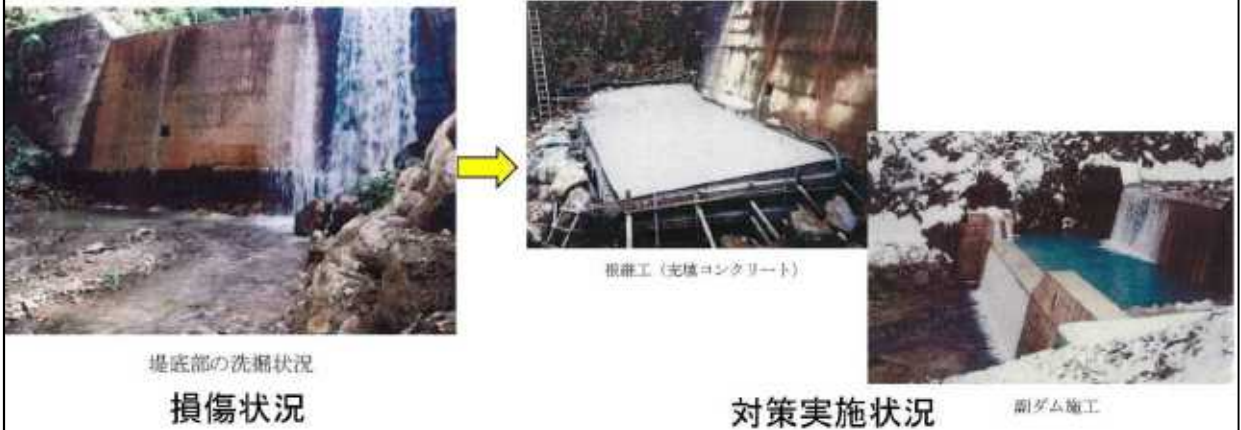
- 内容:昭和37年施工の玉石コンクリート床固工の下流堤底部が侵食され、このまま放置すると床固工の破壊につながる恐れがあったことから、下流に副ダムを設置し、洗掘部分に根継ぎとしてコンクリートを充填し、床固工の機能強化を図ったものである。

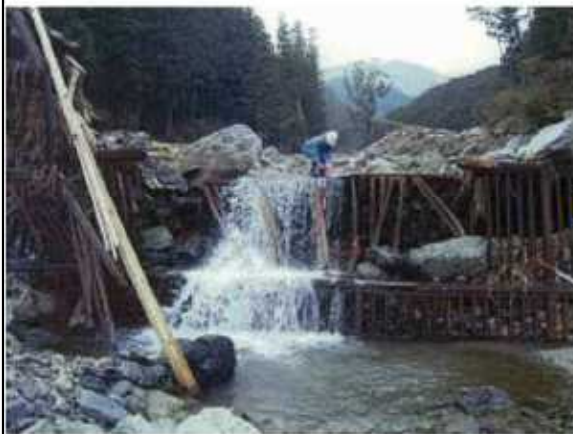
内容：平成16年の台風21号により、鋼製床固工1基（平成10年度）が被災し、上流部には崩土が多量に堆積し、再度土石流が発生する恐れがあるため、コンクリート床固工による更新を行った。

堤体破損、中詰材流出  
損傷状況

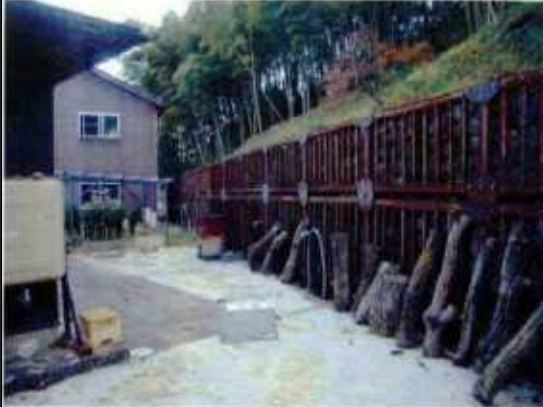
損傷状況

内容：施設は昭和54年に設置され、26年が経過していた。劣化によってエキスパンドメタルが腐食し、詰石がこぼれ落ちてきた。現場は非常に湿っているため、湿潤乾燥の繰り返しが原因と考えられる。損傷した既設を撤去し、亜鉛メッキ鋼材を用いた独立基礎を持つ全面スクリーンタイプの鋼製枠土留工を新設した。一般的なコンクリート構造物の耐用年数と同様の50年を達成すべく亜鉛メッキ品とした。

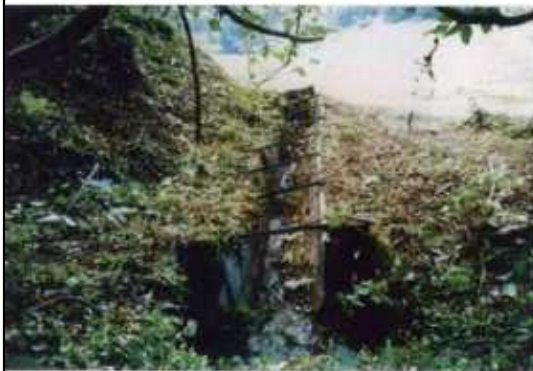
損傷状況

内容：昭和61年度地すべり防止事業で設置されたコルゲートフリームが平成16年新潟県中越沖地震により被災し、浮き上がり、押しつぶされが発生した。（18年経過）平成16年度に壊れた水路工をポリエチレン製の水路に交換した。通常の自然条件での耐用年数は、コルゲート管と比較すると伸びたと想定される。
