2. 山 腹 工

2.1 土留工の補修

(1) 土留工のクラック補修 (No.98) ━━━━

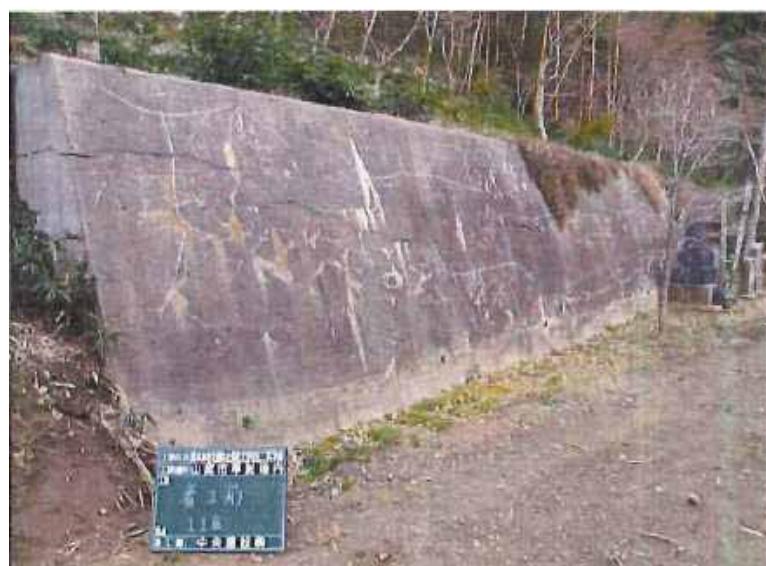
《対策実施前（損傷状況）》

損 傷 状 況：土留工前面にひび割れが生じている。

原 因：経年劣化

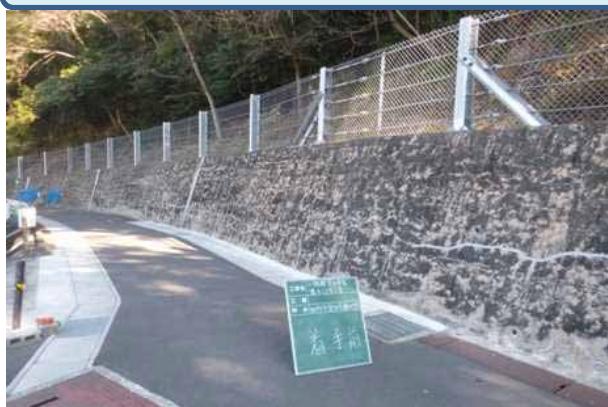
«対策実施前（損傷状況）»

損 傷 状 況：堤体の表面にクラックが発生。動態観測の結果、擁壁の変動は認められなかった。

原 因：経年劣化

堤体の表面にクラック確認、擁壁の変動は無し

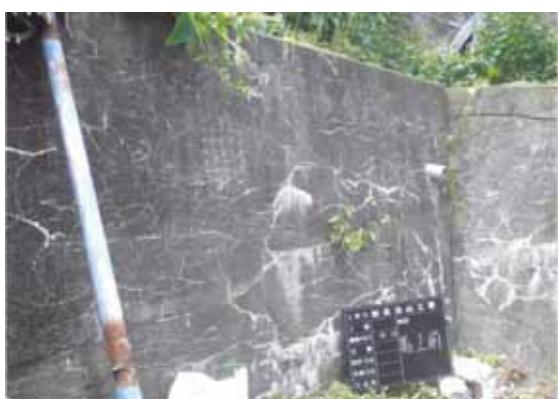
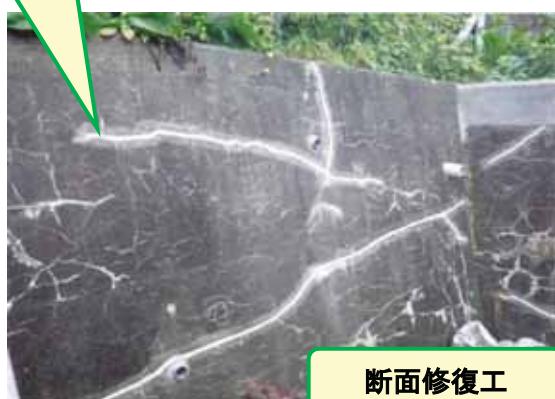
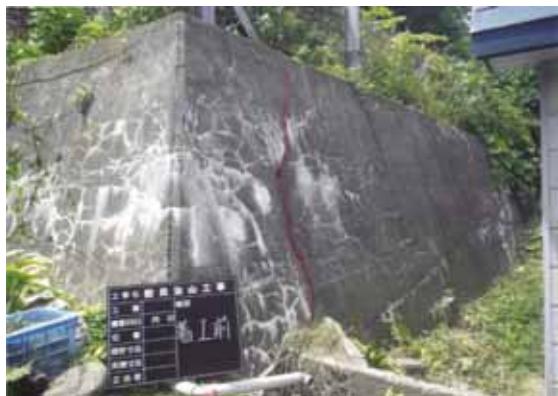
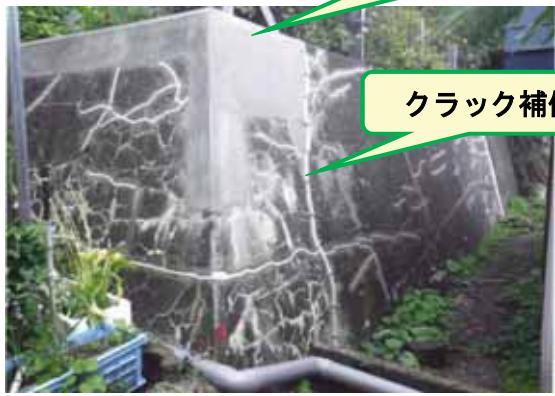
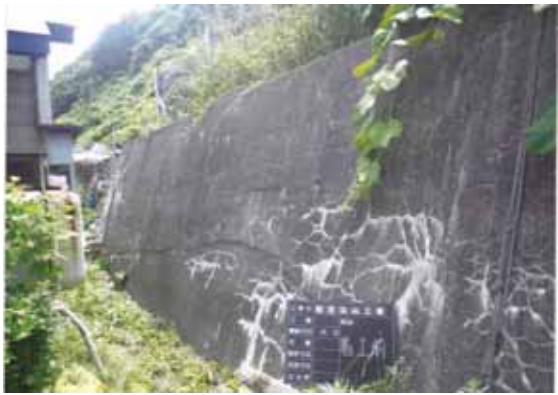
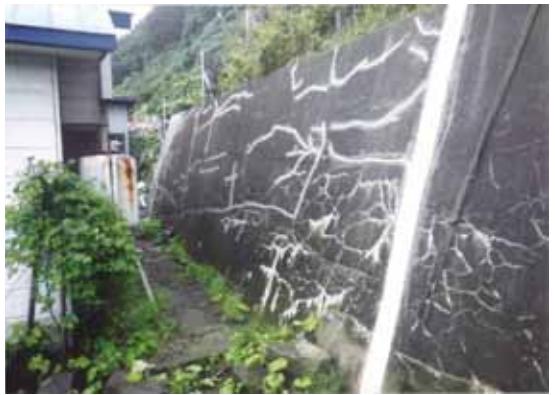
損 傷 状 況：コンクリート土留工のクラック及びひび割れ。

原 因：経年劣化

補 修 内 容：コンクリート土留補修工（左官工による断面修復工、ひび割れ充填工、エポキシ樹脂塗装鉄筋によるクラック補修） L=15.6m (天端距離)

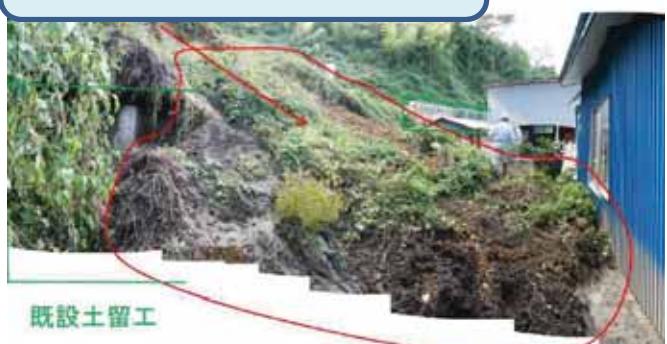
«対策実施前（損傷状況）»

損 傷 状 況：既設土留工直上の斜面が崩壊し、崩落土砂を排土した後に土留工の目地部分で約 20cm のズレと傾斜が確認された。

原 因：斜面崩壊

**既設上部斜面が崩壊
土留工目地 20cm ズレ・傾斜**

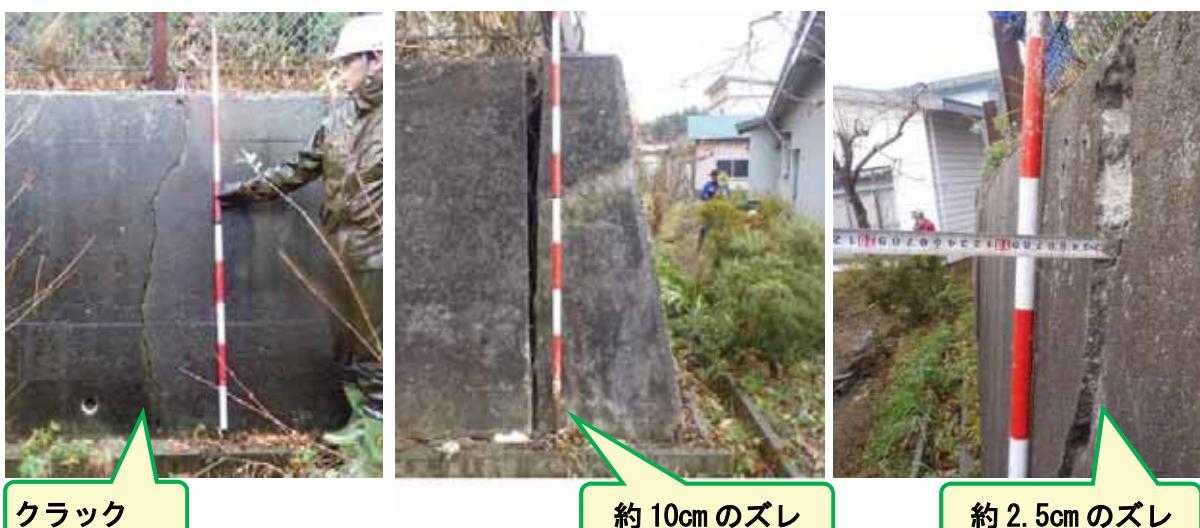
«対策実施前（損傷状況）»

損 傷 状 況：既設土留工にクラックが確認され、クラック～目地間の約 9m程度の区間が前方に傾斜している。

原 因：既往の山腹工施工斜面のはらみ出しによる土庄、もしくは積雪により防護柵が押し出され、破損したものと考えられる。

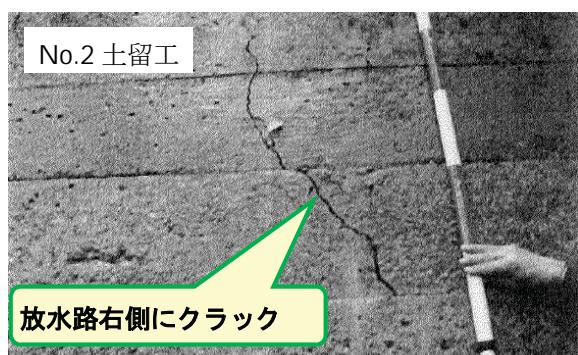
放水路右側にクラック

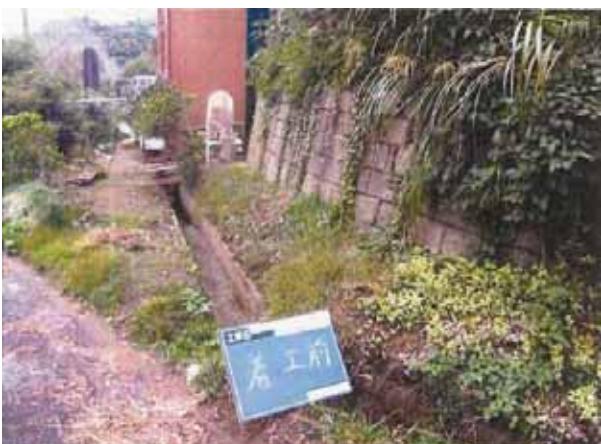
《対策実施前（損傷状況）》

損 傷 状 況：コンクリートブロックの一部が前面に押し出されている。

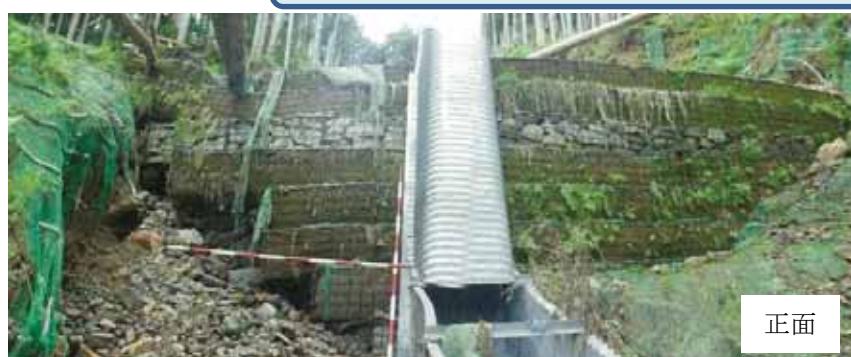
正面

損 傷 状 況：土留工上部山腹工の一部において崩壊が発生したため、土留工（簡易鋼製）に想定以上の土圧が作用し変形が発生し、埋め戻し土砂が流出

上部の山腹崩壊による土圧で埋戻し土砂流出。

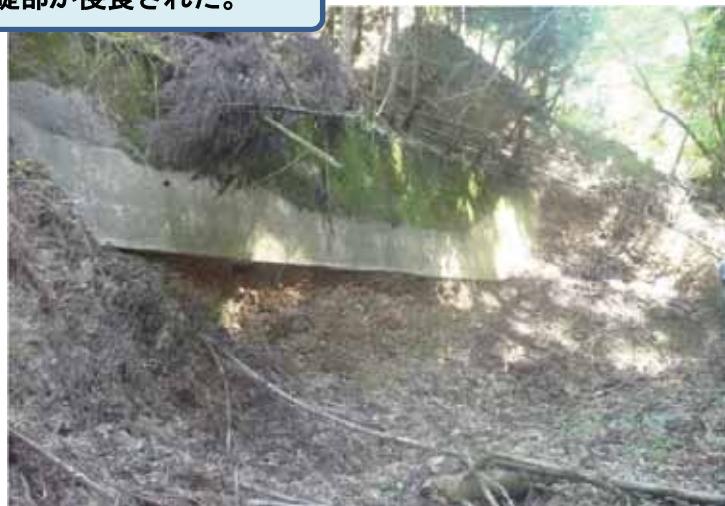
«対策実施前（損傷状況）»

損 傷 状 況：豪雨時等の増水により土留工の基礎部が浸食され、転倒の恐れがあった。なお、渓床と土留工基礎部の高低差が約 2mあり、この間の地盤が浸食を受けている。

豪雨時に基礎部が侵食された。

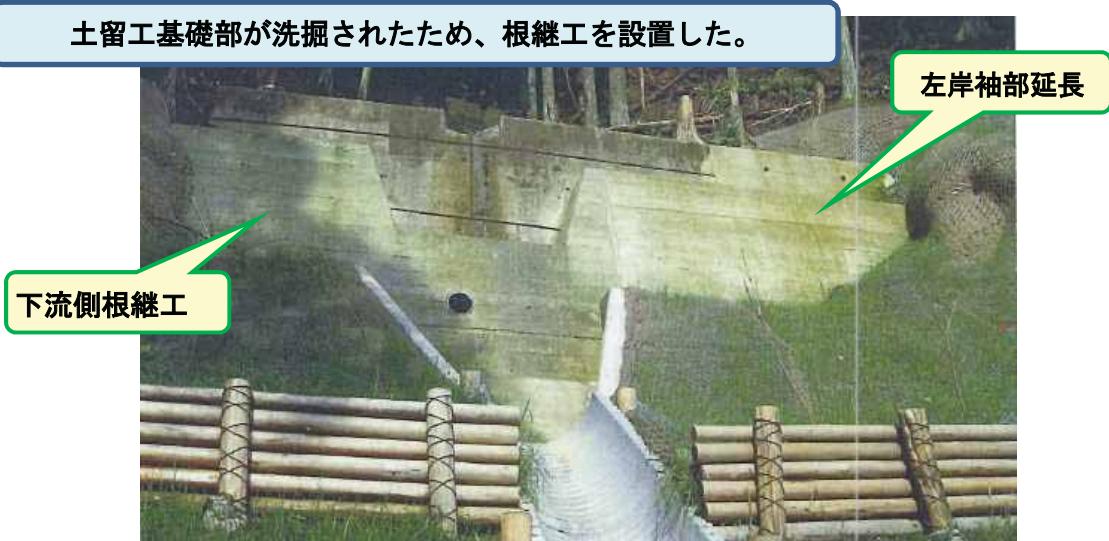
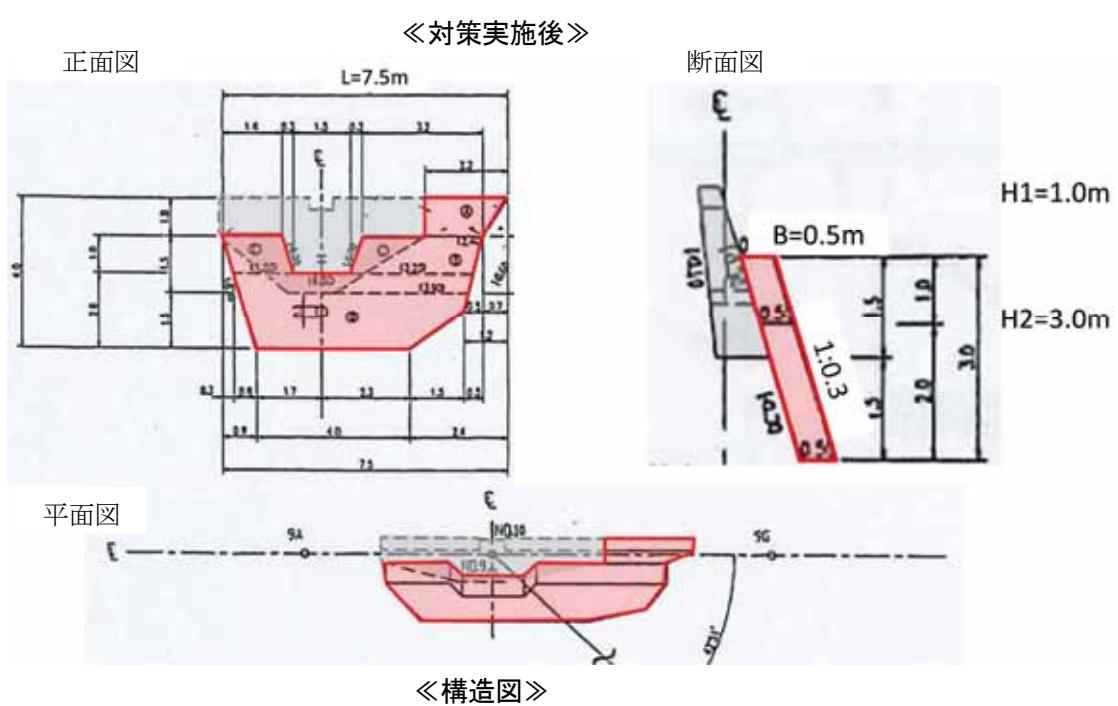
土留工基礎部が洗掘されたため、根継工を設置した。
