## 2.6 法粋工の更新

## (1) 法枠工の撤去・新設 (No.48)

## 2.7 モルタル吹付工（コンクリート）の補修

## 2.8 モルタル吹付工（コンクリート）の機能強化

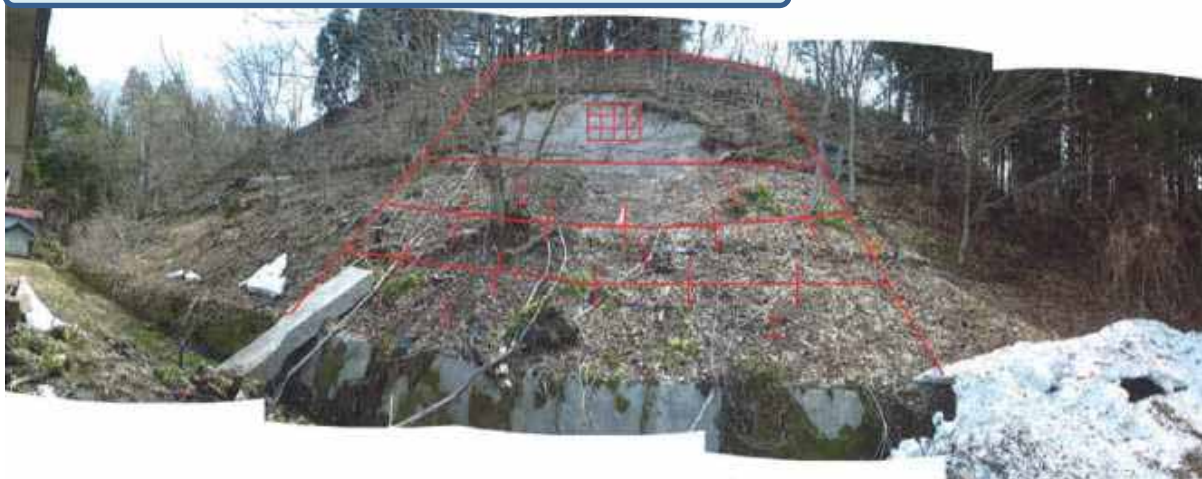
《対策実施前（損傷状況）》

損 傷 状 況：平成 25 年 8 月の豪雨により木製法枠工施工部分の中腹部から崩壊した。

原 因：平成 25 年 8 月の豪雨による崩壊

### H25.8 豪雨により、木製法枠工設置個所で崩壊発生

補 修 内 容：木製法枠を撤去、簡易モルタル枠吹付工を新設。

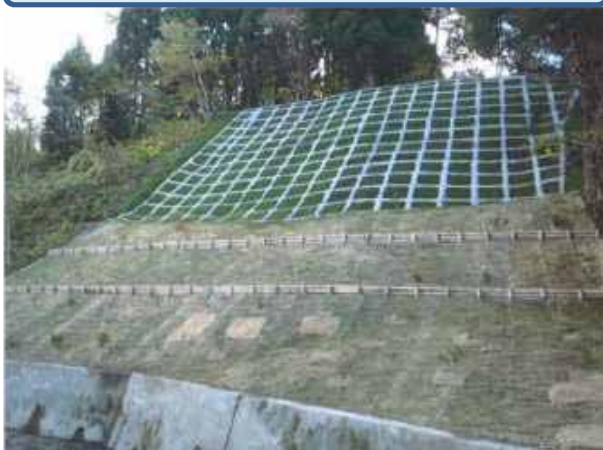
《対策実施後（正面）》

### 木製法枠工を簡易モルタル枠吹付工に更新

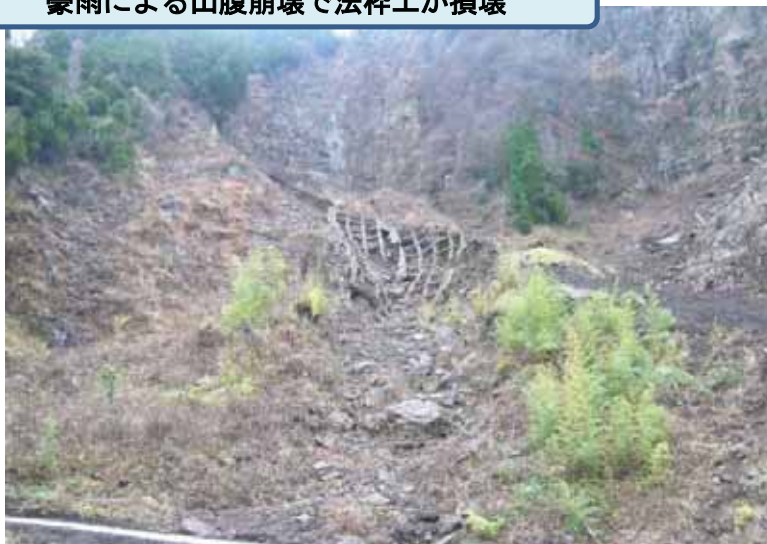
《対策実施前（損傷状況）》

損 傷 状 況：平成 24 年度の広域大水害により既設法枠工を含めて山腹崩壊が発生し、損壊した。

原 因：豪雨による山腹崩壊

豪雨による山腹崩壊で法枠工が損壊

補 修 内 容：現地状況に合わせて、必要分を原形復旧。

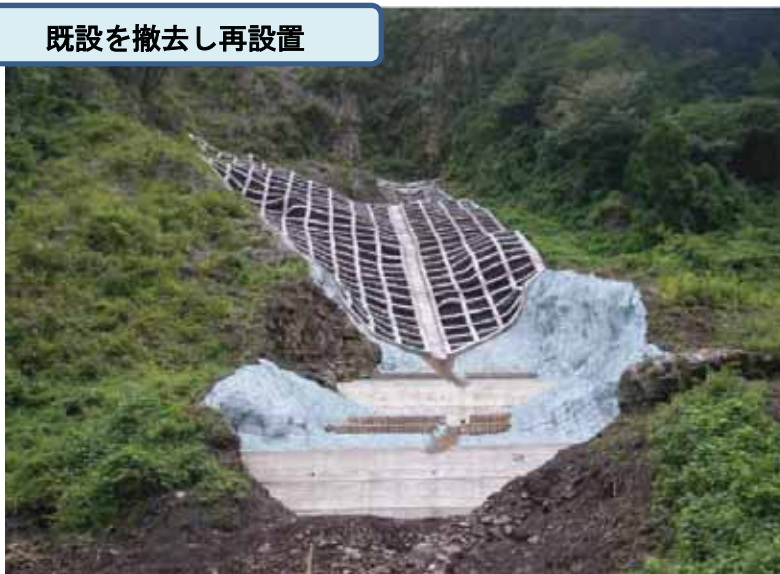
《対策実施後》

既設を撤去し再設置

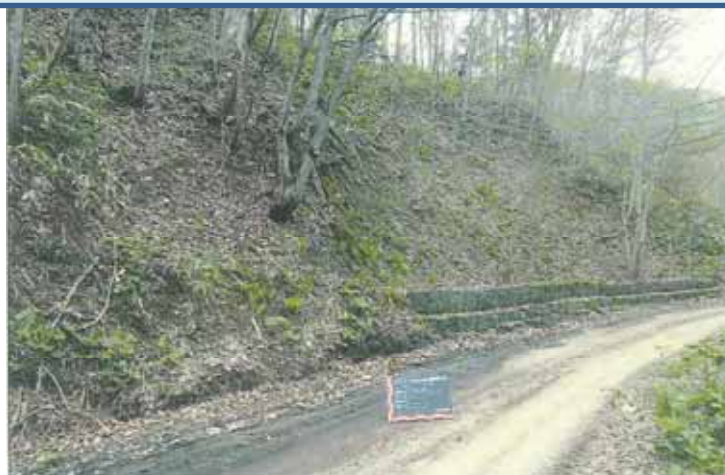
《対策実施前（損傷状況）》

損 傷 状 況：枠丸太が腐朽し、枠内土砂が衰退・消滅。連結金具（ボルト等）が腐食でほぼ損失。

原 因：経年劣化による腐朽。

枠丸太が腐朽、枠内土砂が衰退・消滅。連結金具（ボルト等）が腐食。

補 修 内 容：木製鉄芯法枠工（ネイチャーウッド）への更新。

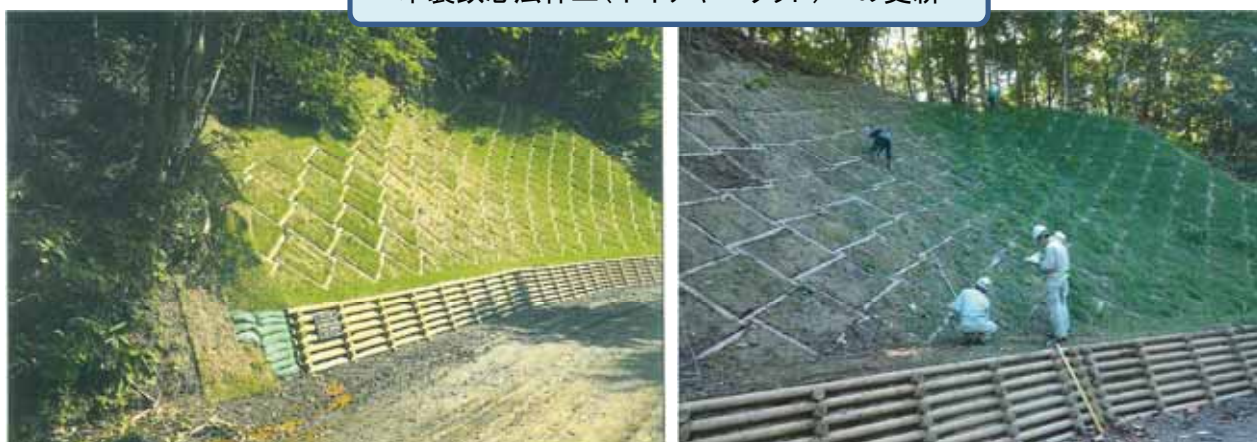
《対策実施後》

木製鉄芯法枠工（ネイチャーウッド）への更新

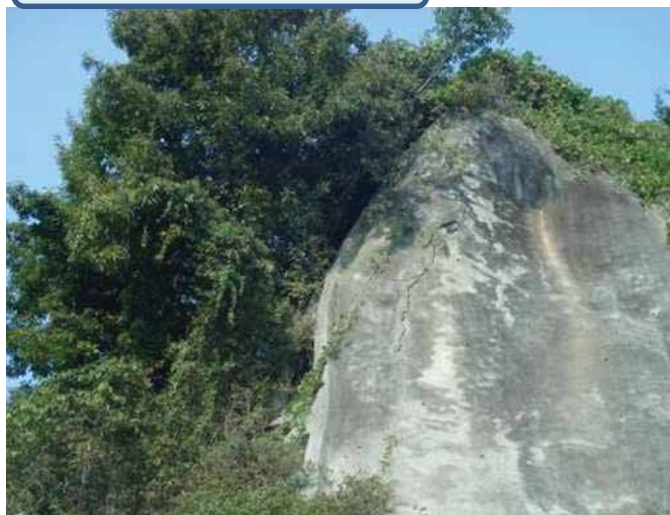
《対策実施前（損傷状況）》

損 傷 状 況：モルタル吹付工の劣化

原 因：経年劣化

### モルタル吹付工の劣化

補 修 内 容：損傷部分を撤去し、モルタルを再吹付

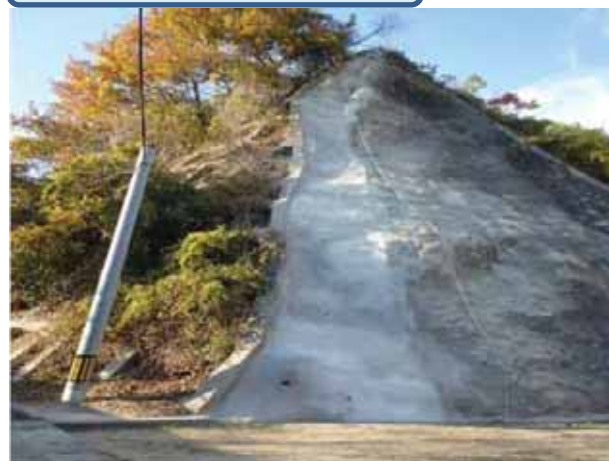
《対策実施後》

### 損傷部を撤去し、再吹付

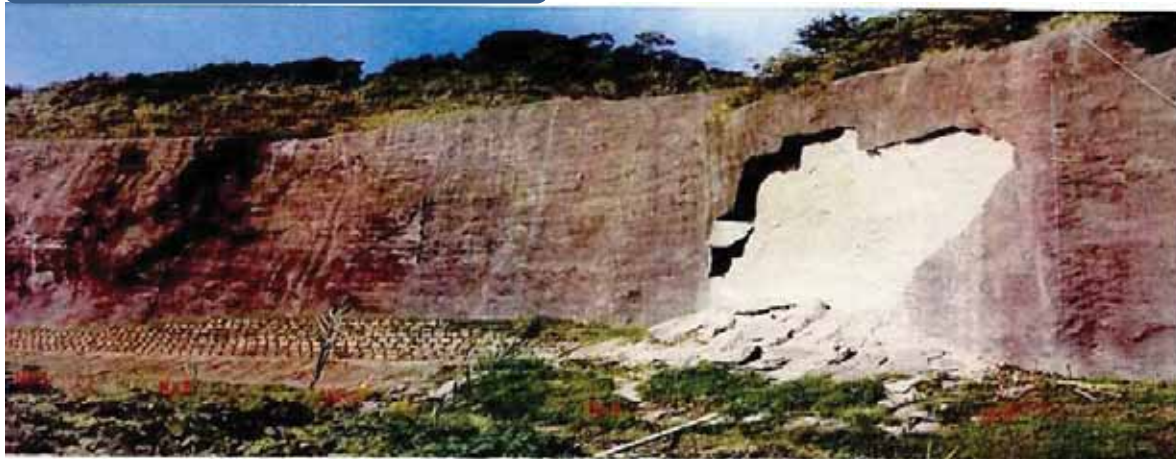
《対策実施前（損傷状況）》

損 傷 状 況：豪雨により、一部吹付工が崩落。

原 因：豪雨による崩壊

### 豪雨により吹付工の一部が崩壊

補 修 内 容：崩壊の恐れのある既設の一部を撤去、補修（再設置）。

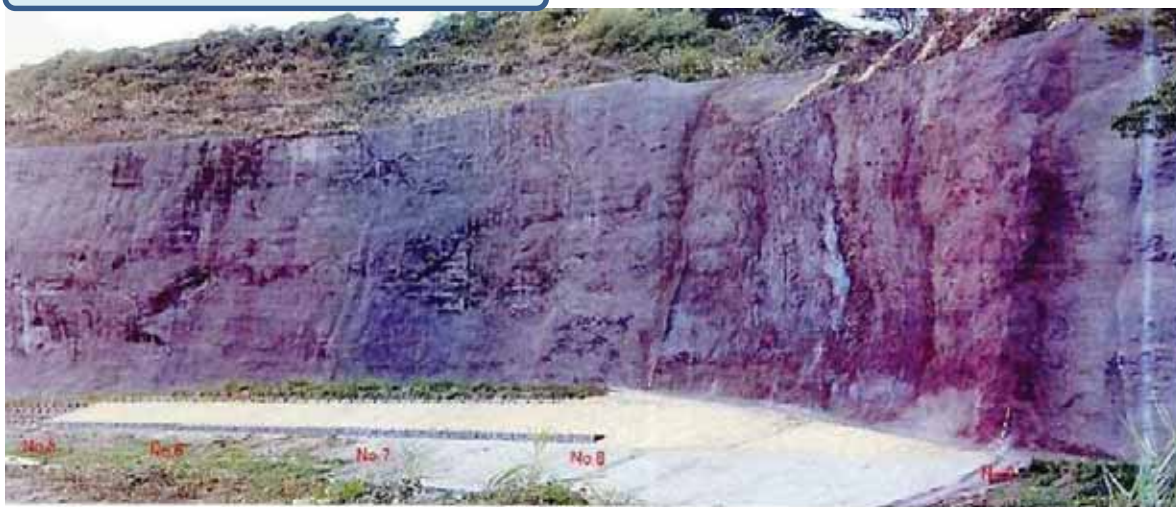
《対策実施後》

### 崩壊部を撤去、補修（再設置）

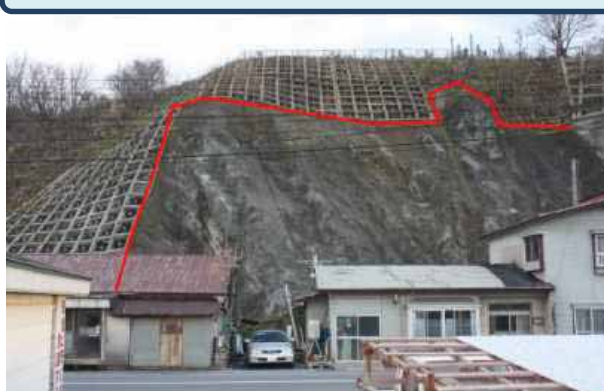
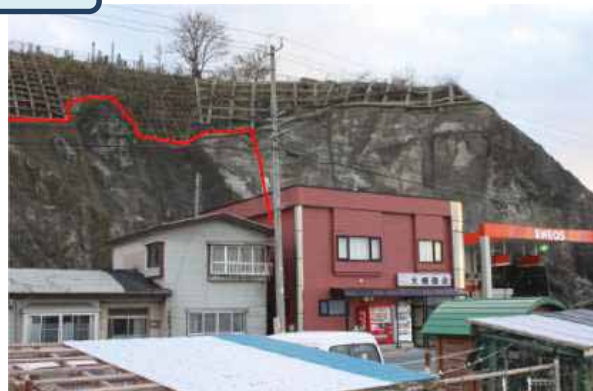
《対策実施前（損傷状況）》

管 理 者：青森県 下北地域県民局  
地 名：下北郡東通村大字岩屋字石倉  
事 業 名：県営治山施設機能強化事業  
損 傷 状 況：モルタル吹付が劣化、剥離。一部、空洞化も確認。  
補 修 内 容：法切後、フリーフレームを設置  
原 因：経年劣化（凍結融解作用、凍上等）  
工 種：モルタル吹付工  
当初施工年度：昭和 63 年  
劣化確認年度：平成 23 年  
施工後経過年：23 年  
補 修 年 度：平成 24、25 年

### モルタル吹付工の劣化、剥離、一部空洞化

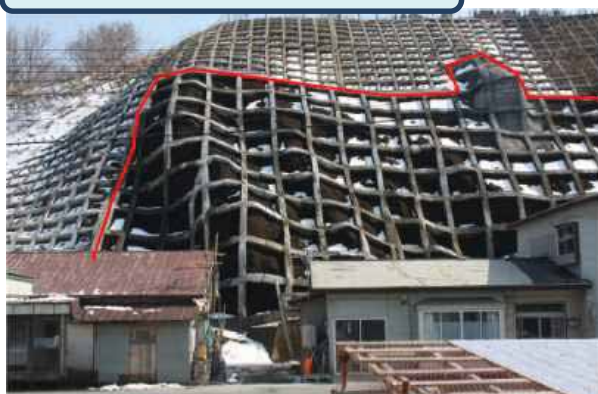
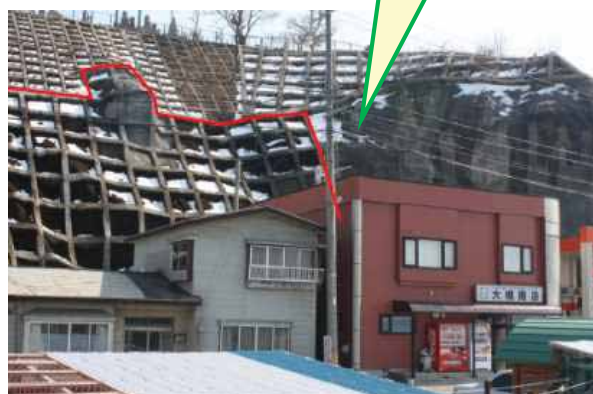
《対策実施後》

### 法切後フリーフレーム設置

植生基材吹付

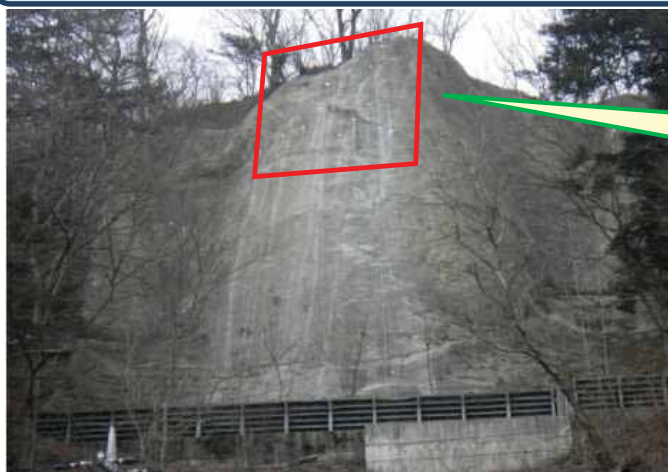
《対策実施前（損傷状況）》

損 傷 状 況：コンクリート吹付法面の被災、斜面上部に幅 20 cm 程度の開口亀裂、剥離空洞 35m<sup>2</sup>、開口亀裂から斜面下方向及び上部斜面から法肩部分に微細な亀裂の発生。

原 因：東日本大震災が原因と考えられる。

斜面上部に幅 20cm 程度の開口亀裂、剥離空洞 35m<sup>2</sup>、その他微細な亀裂発生  
(H23 東日本大震災が原因と考えられる)

鉄筋挿入工（ロックボルト工）、高強度ネット張工

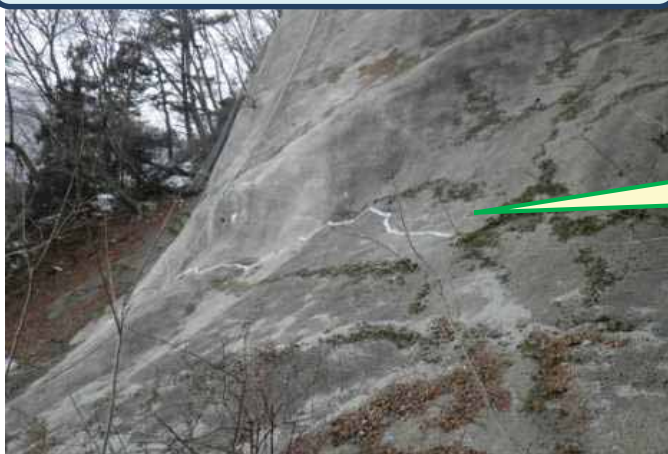
《対策実施後》

鉄筋挿入工 30 本設置、  
法面修繕工（クラック補修）52.7m

ひび割れ充填工  
（クラック補修）

補 修 内 容：鉄筋挿入工（ロックボルト）30 本・法面修繕工（クラック補修）52.7m

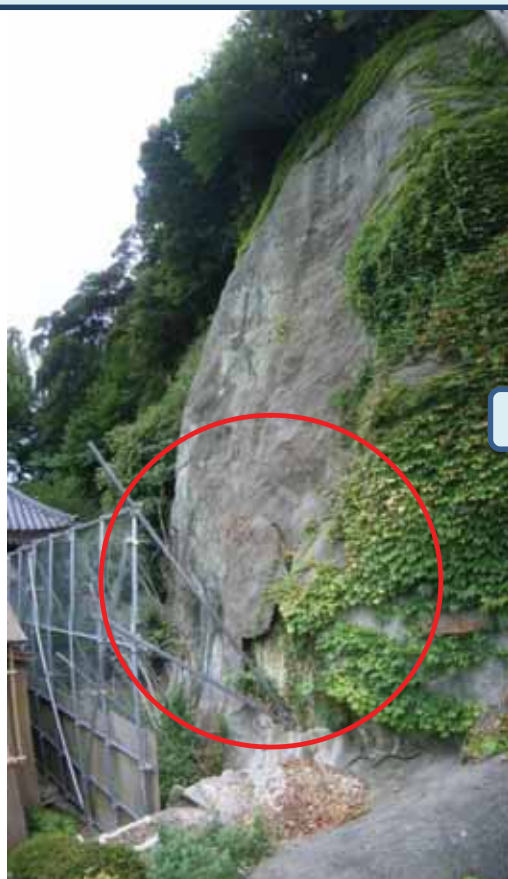
《対策実施前（損傷状況）》

損 傷 状 況：既設モルタルの老朽化が著しく、開口亀裂が多く見られ、2m\*2m 程度の規模でモルタルが剥がれ落ちた痕跡も確認される。また、既設モルタルと背後地盤との間には一般的に空隙が生じており、密着性が低下している状況である。

原 因：経年劣化

モルタル吹付工の老朽化、剥離、一部空洞化

補 修 内 容：既設モルタルの上面にロックボルト工と法枠工で斜面安定を図る。(モルタル背後の空洞部はグラウト充填し、亀裂・隙間はファイバー入りモルタル吹付を実施)

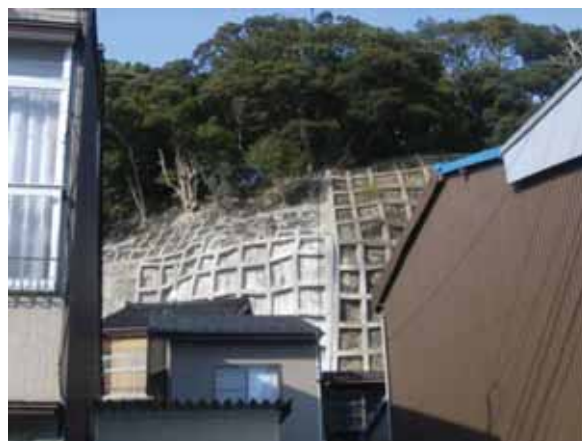
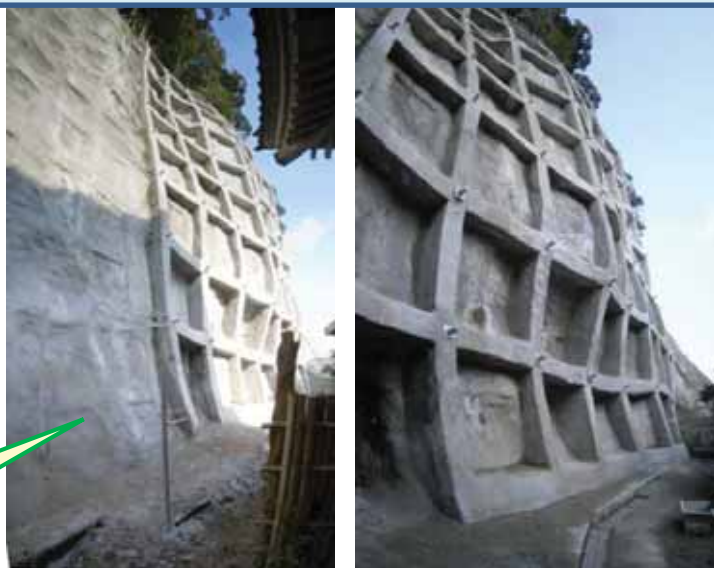
《対策実施後》

ファイバー入り  
モルタル吹付工

既設上にロックボルト、法枠、ファイバー入り吹付工設置

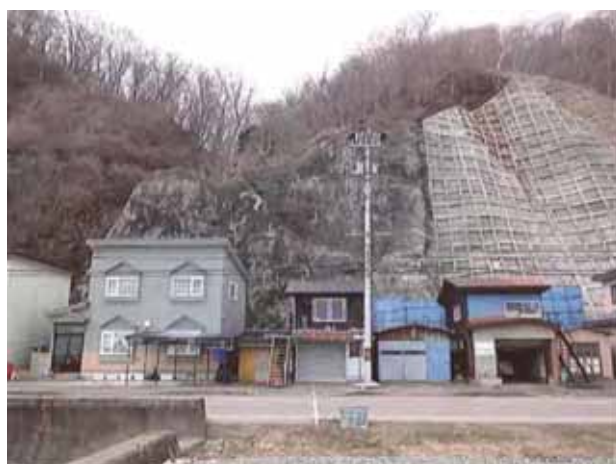
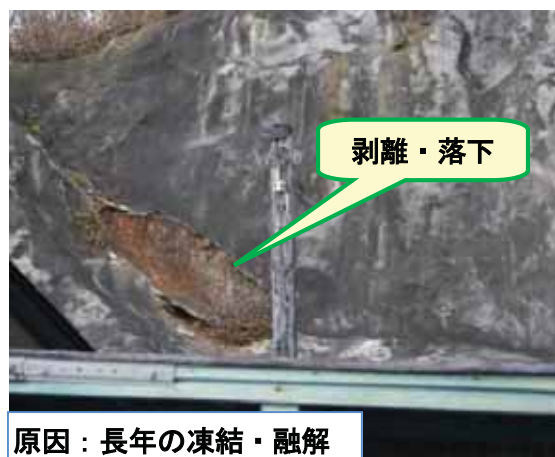
《対策実施前（損傷状況）》

損 傷 状 況：モルタル吹付が全体的にひびが入っており、部分的に剥離し、落下していた。

原 因：経年劣化（凍結融解作用）

補 修 内 容：モルタルを剥がし、法面を整形した後フリーフレームを新たに施工。

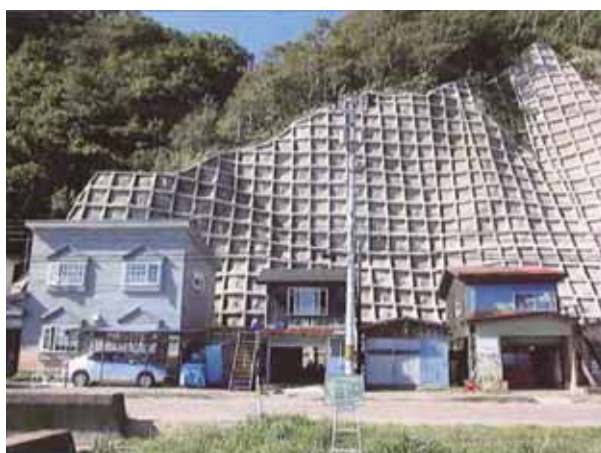
《対策実施後》

### 既設モルタル吹付撤去→フリーフレーム設置

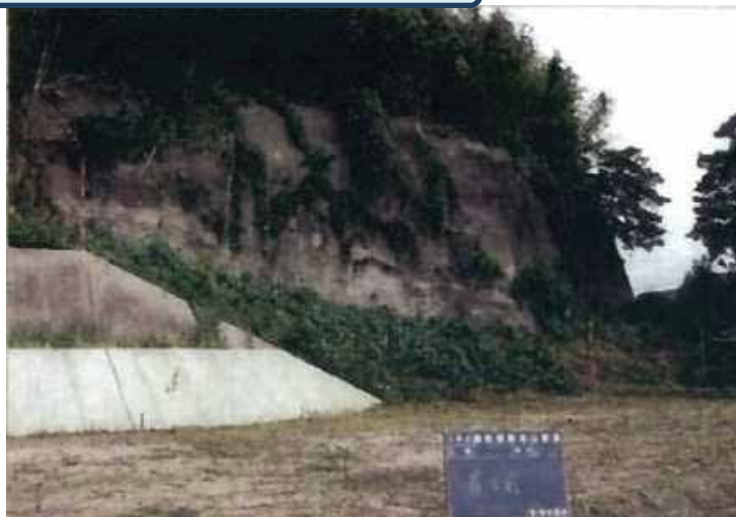
《対策実施前（損傷状況）》

損 傷 状 況：経年劣化によりモルタル吹付工にひび割れ等が発生し、不安定になっている。

原 因：経年劣化

経年劣化によるひび割れ・不安定化

補 修 内 容：1：0.6 に法切りし直して、コンクリート吹付工を再施工。

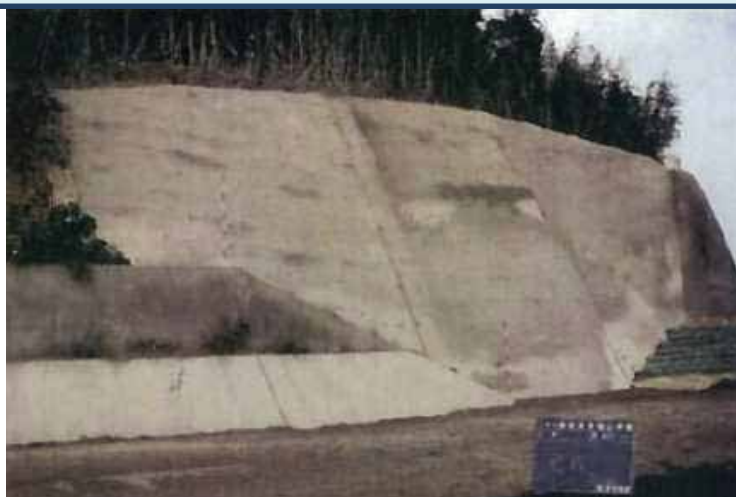
《対策実施後》

法切り直してコンクリート吹付工（モルタル→コンクリート）
