3. 地すべり対策工

3.1 地下水排除工（ボーリング暗渠工、集水井工）の補修

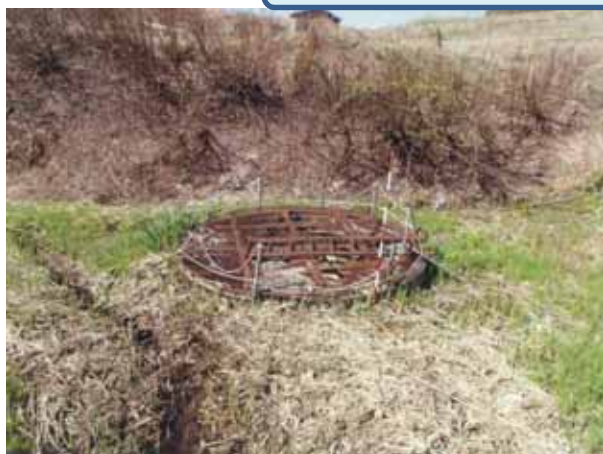
《対策実施前（損傷状況）》

損 傷 状 況：ライナープレート製集水井の天蓋が腐食し、穴が開いた状態となっている。

原 因：経年劣化（雨水や天蓋上に堆積した枝葉に含まれる水分など）

集水井の天蓋が腐食し、穴が開いた状態となっている。

補 修 内 容：腐食し穴の開いた天蓋を新しい物と交換した。

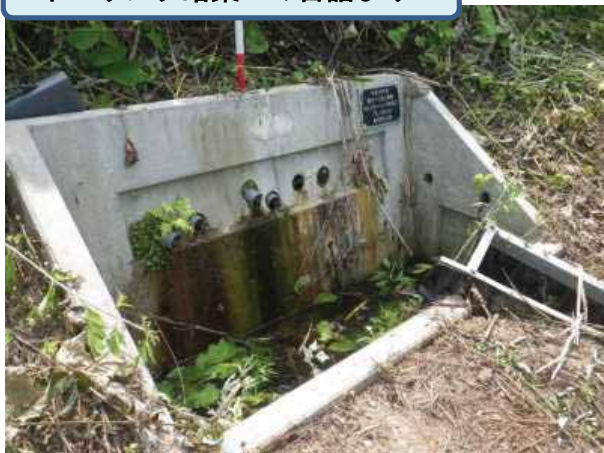
《対策実施前（損傷状況）》

損 傷 状 況：H19・H20 にボーリング暗渠工を施工したが、目標水位に達しないため、孔内を調査（検尺棒の挿入）した結果、検尺棒が途中で止まったことから、孔内の目詰まりが想定された。

原 因：目詰まり物質の付着

ボーリング暗渠工の目詰まり

補 修 内 容：ボーリング暗渠工の洗浄を実施

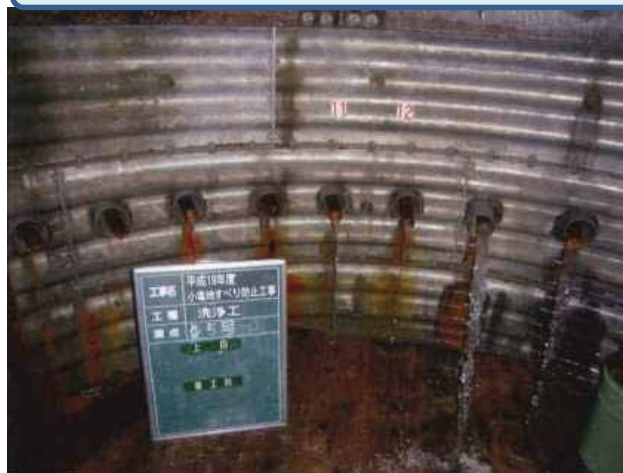
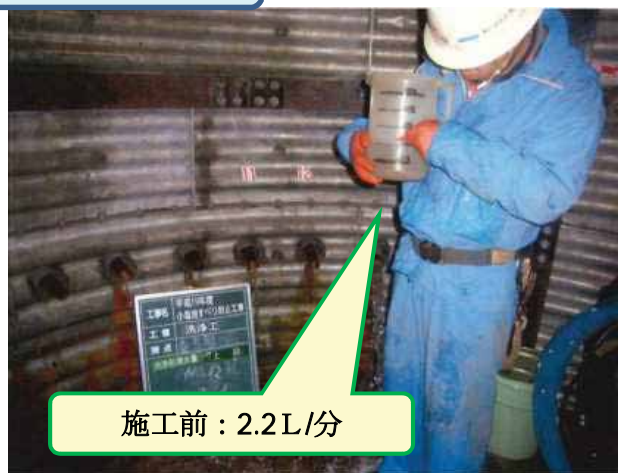
《対策実施前（損傷状況）》

損 傷 状 況：ボーリング暗渠工（集水ボーリング）が目詰まり等により集水効果の低下が生じた。

原 因：目詰まり物質の付着

集水ボーリング目詰まりにより集水機能の低下

補 修 内 容：集水ボーリング孔の孔内洗浄を実施した。

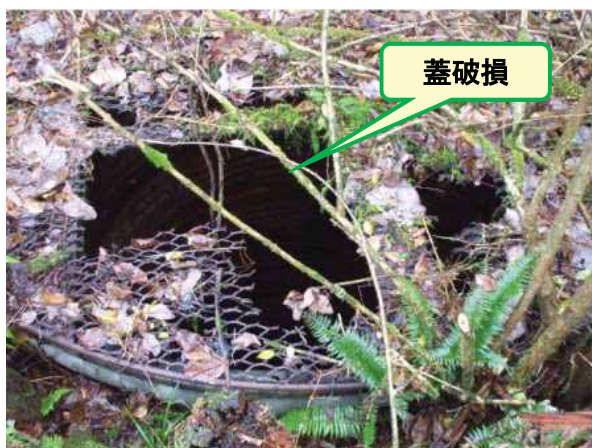
《対策実施前（損傷状況）》

損 傷 状 況：集水井工（2 基）に用いている天蓋の鉄網が腐食欠損し、井戸上部開口部が開放している。

原 因：降積雪の多い地域であり、厳寒状態や融雪の沈降荷重、凍結融解作用等により、集水井工の天蓋（エキスパンドメタル）が変形劣化し、その後腐食が進行し破損したと思われる。

集水井天蓋の鉄網に腐食欠損、井戸上部に 開口部あり

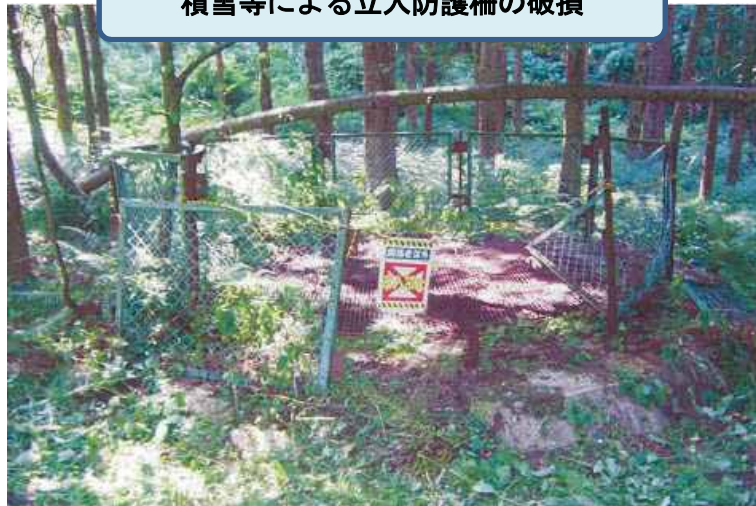
《対策実施前（損傷状況）》

積雪等による立入防護柵の破損

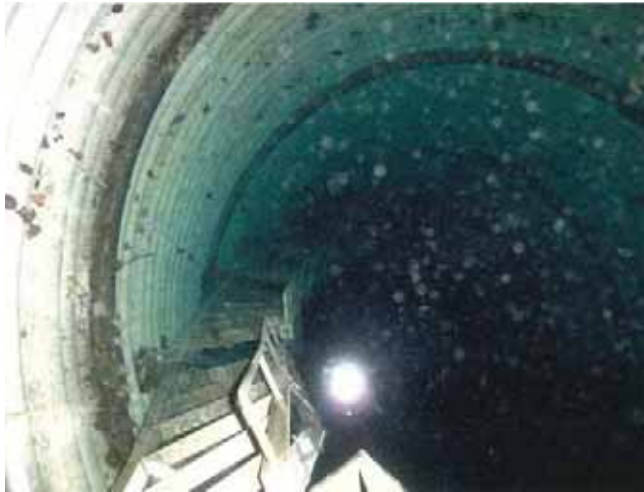
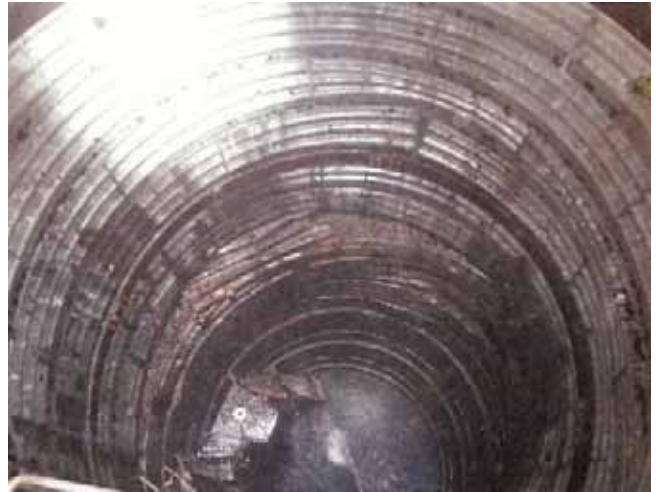
損 傷 状 況：集水井が中段（地上部より 15.5m 位置）にて屈曲を生じ、切断破壊の危険が確認された。また、排水ボーリング機能も停止状況となった。

原 因：地すべり活動

《対策実施前》（左：湛水状況、右：ポンプ排水後（下部埋設及び屈曲発生確認））

補 修 内 容：既設集水ボーリング間に集水ボーリングの増し打ち、排水ボーリングの再設置を実施。

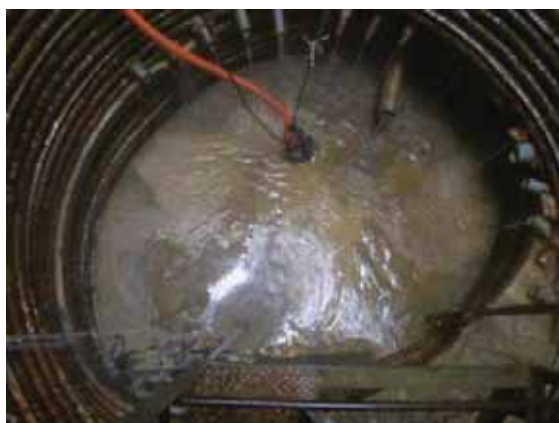
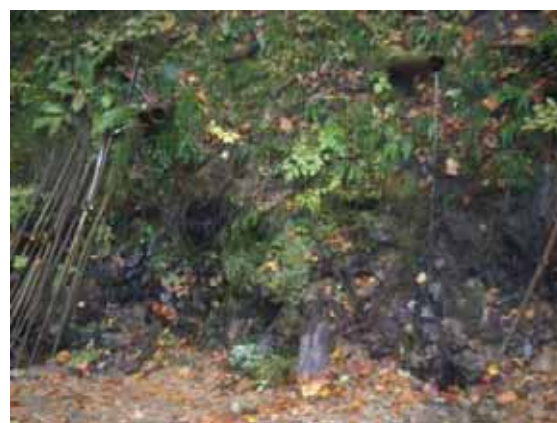
損 傷 状 況：集水井及び排水管がせん断され、集水井内に湛水した。

原 因：平成 20 年岩手宮城内陸地震により排水管がせん断、集水井内に地下水が湛水した。

《対策実施前》 (左：集水井内の状況、右：排水ボーリング工 (吐口) の状況)

補 修 内 容：既設集水井 (No.12) の改修及び排水管の新設。(大口径排水ボーリング工 1 孔、集水井内改修 1 式、集水ボーリング工 15 孔)

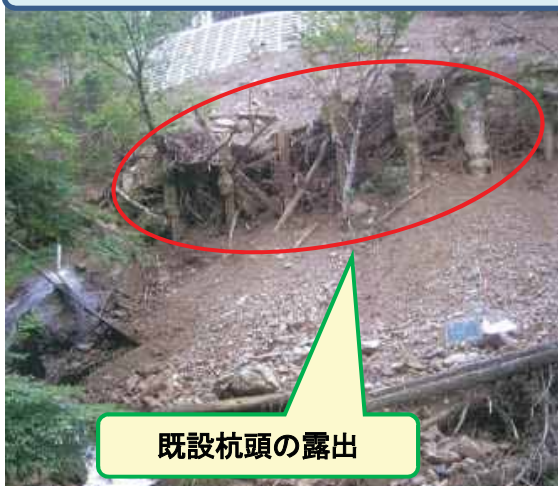
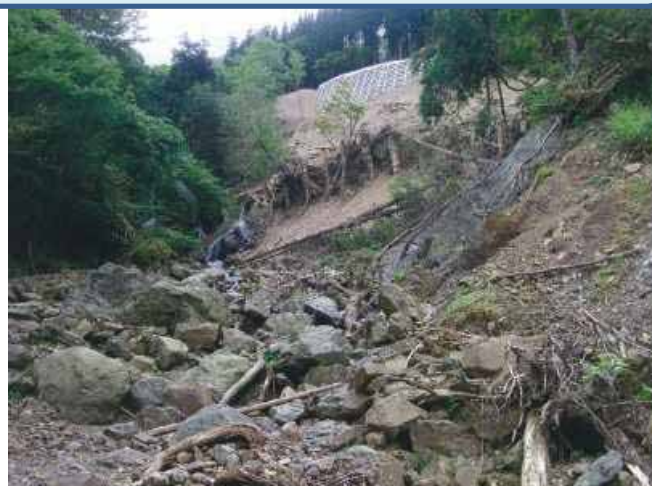
《対策実施前（損傷状況）》

損 傷 状 況：活発化した梅雨前線の影響で、最大日雨量 139.5mm を観測した当該箇所新たな地すべりが発生し、集水井の変位、杭工の一部が露見・変位するなど損傷した。地すべり地内には多数の亀裂が発生し、雨水の浸透により地下水位が上昇しやすくなった。

原 因：地すべり活動（梅雨前線による豪雨）

大雨による新たな地すべりが発生、集水井の変位、杭工の一部露出・変位

補 修 内 容：H12、13 年度既設の杭工が変位していることから、鋼管杭頭部の処理を行うとともに、原形復旧が困難なため地すべり対策としてアンカー工を設置。

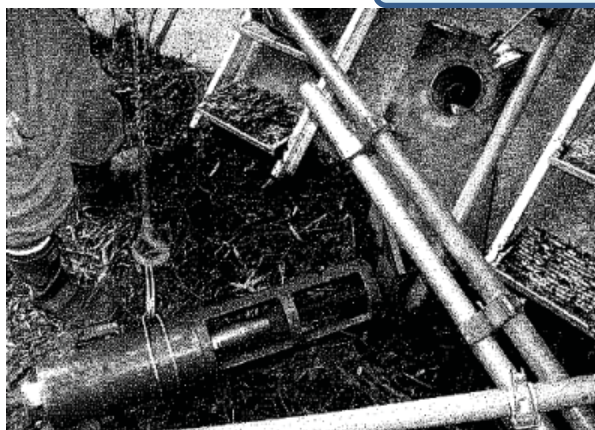
損 傷 状 況：アンカー工に再緊張をかけた際、2本が破断した。

原 因：経年劣化

再緊張で破断したアンカー

補 修 内 容：破断、もしくは破断の恐れのある4本を再設置した。

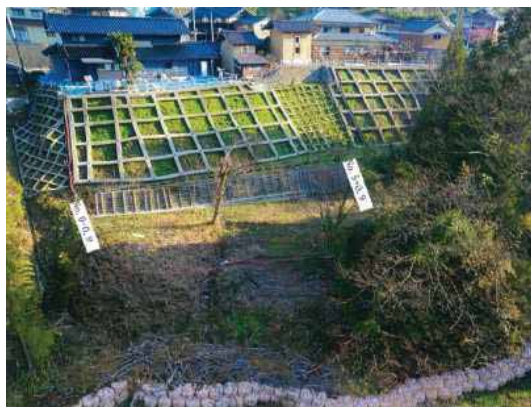
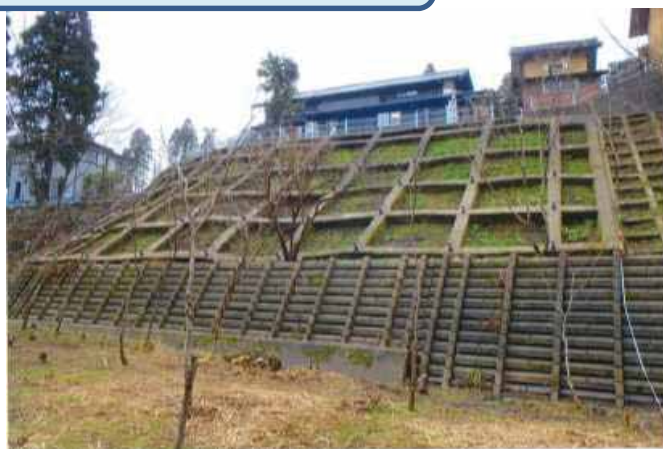
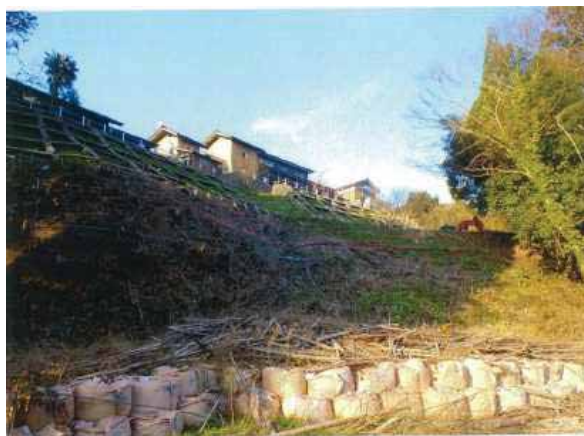
《対策実施前 (損傷状況)》

損 傷 状 況：既設のアンカー工で当初設置時よりさらに深い深度で発生した地すべり活動に起因して部分的にアンカーの浮き上がりが発生し、斜面上部の住宅で基礎部に亀裂が発生した。

原 因：平成 25 年 11 月下旬の降雨 (24 時間雨量 99mm) による地すべり活動

設計時より深い深度で発生した地すべりにより、アンカーの浮き上がり、斜面上部の住宅基礎部に亀裂発生

補 修 内 容：既設アンカーが対象とした滑りよりさらに深い深度での地すべりであったため既設アンカーを残したままさらに深い深度までアンカーを増設した。また、併せて地すべりの原因である地下水排除工(ボーリング暗渠工)を施工し、地すべり対策を行った。
