#### 4. 海岸防災林造成（防潮工）

##### 4. 1 防潮堤・防潮護岸の補修

## (1) 防潮堤のコンクリート充填工による補修 (No.26)

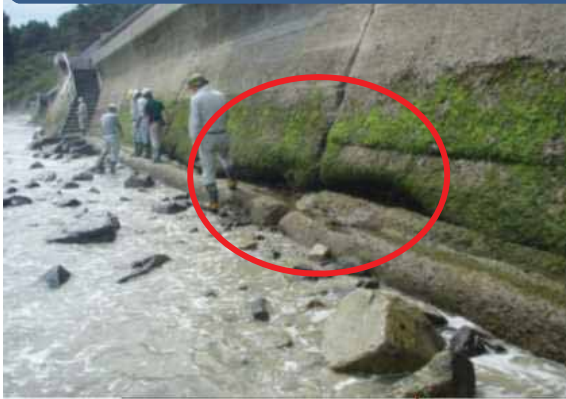
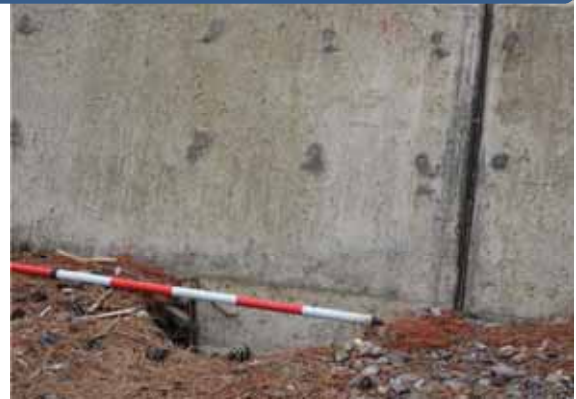
損 傷 状 況：防潮堤工基礎部の破損により、破損箇所より背面土砂の吸出しが発生したもの。

原 因：東日本大震災津波により防潮堤工前面の砂浜が流失したことにより、海底にあった中  
小転石が波により移動し、防潮堤基礎部に損傷を与えたもの。

《対策実施前（損傷状況）》（左：基礎部の損傷、右：背面の吸出し）

補 修 内 容：基礎部のコンクリート充填、背面土砂の埋戻し

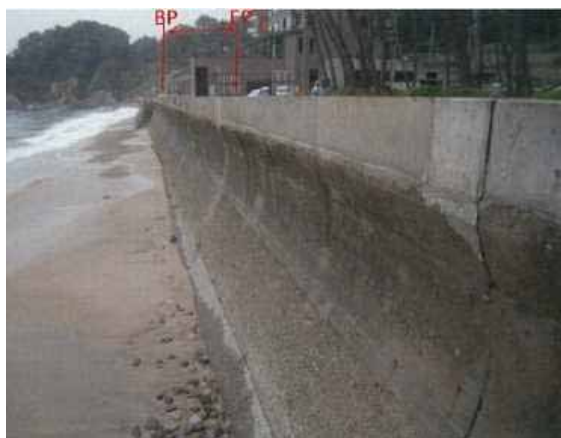
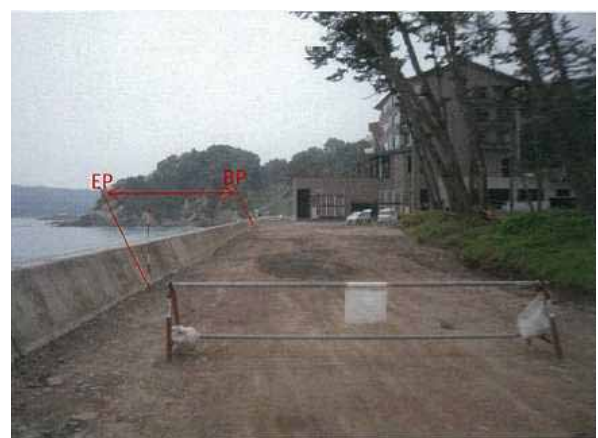
《対策実施後》（左：海側、右：陸側）

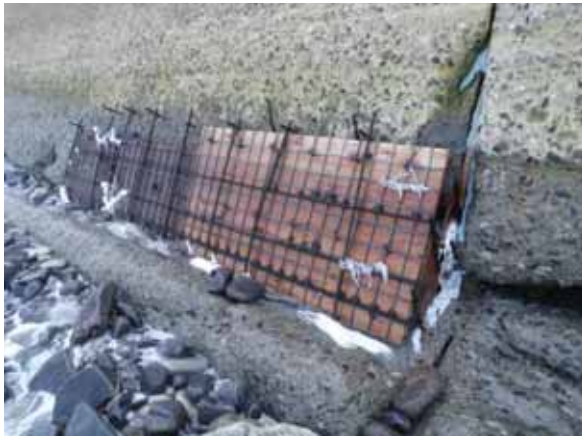
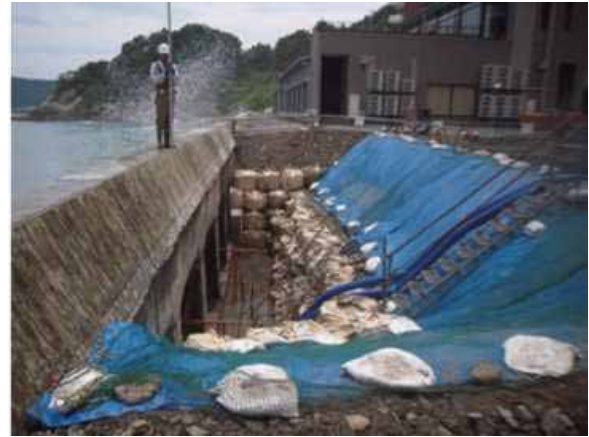
《施工状況》（左：基礎部の補修、右：背面の土砂埋戻し）

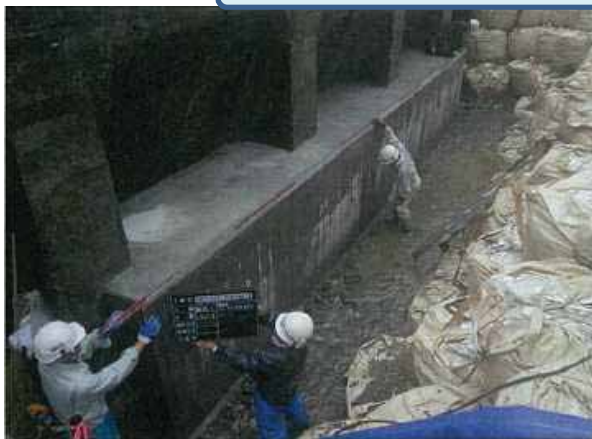
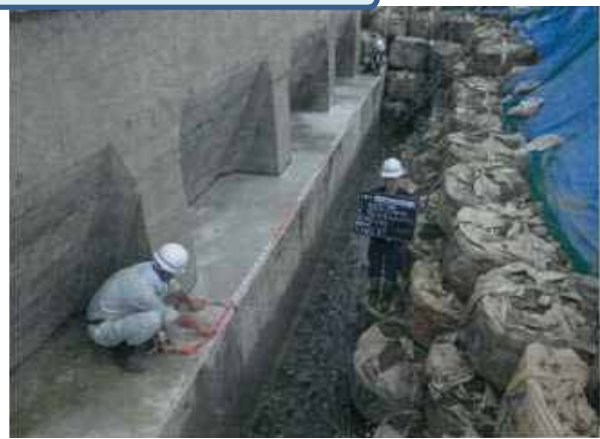
《施工状況》（基礎部のコンクリート充填状況）

### コンクリート充填工による補修（L=9.0m）

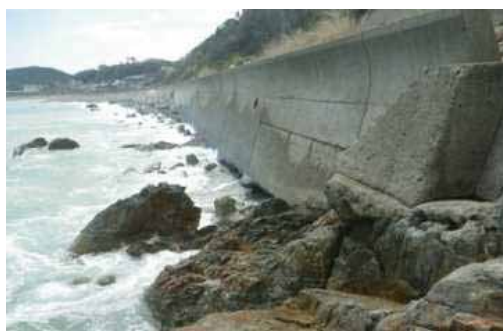
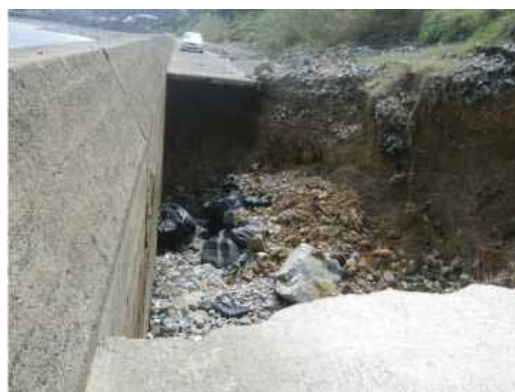
損 傷 状 況：防潮堤の洗掘や吸出しによる天端被覆部の陥没が発生。

原 因：経年劣化

《対策実施前（損傷状況）》（左：基礎部の損傷、右：背面の吸出し）

補 修 内 容：防潮堤基礎部に根固工を施工し、背面は埋戻しを行い、被覆工を原形復旧、併せて水路工を復旧。

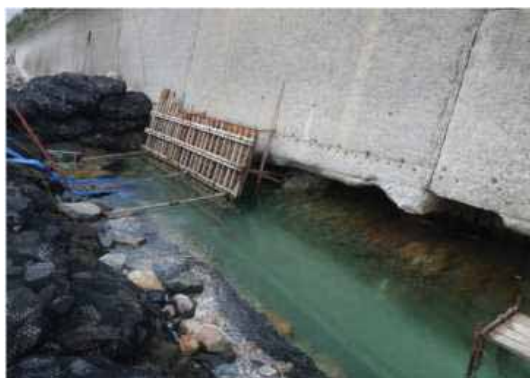
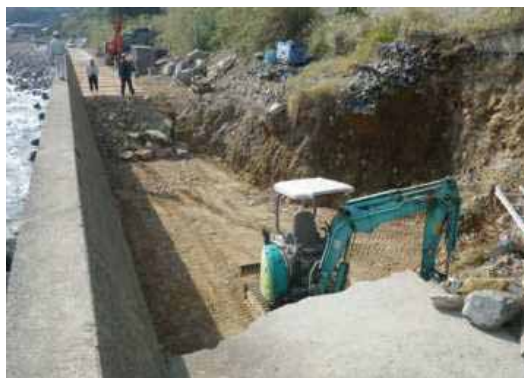
《施工状況》（左：基礎部根固工、右：背面土砂の埋戻し）

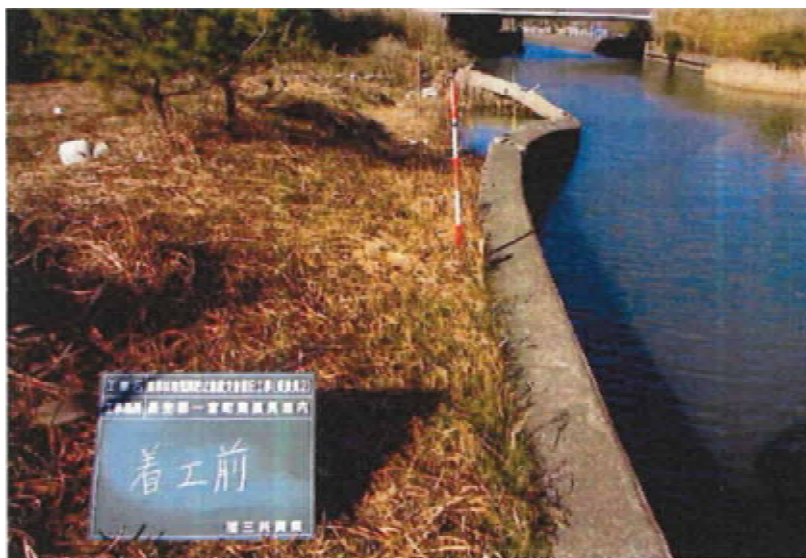
損 傷 状 況：護岸が前面に押し出されている。

原 因：自然営力

《対策実施前（損傷状況）》

補 修 内 容：被災した護岸を撤去し、新たに護岸を設置した（原型復旧）。

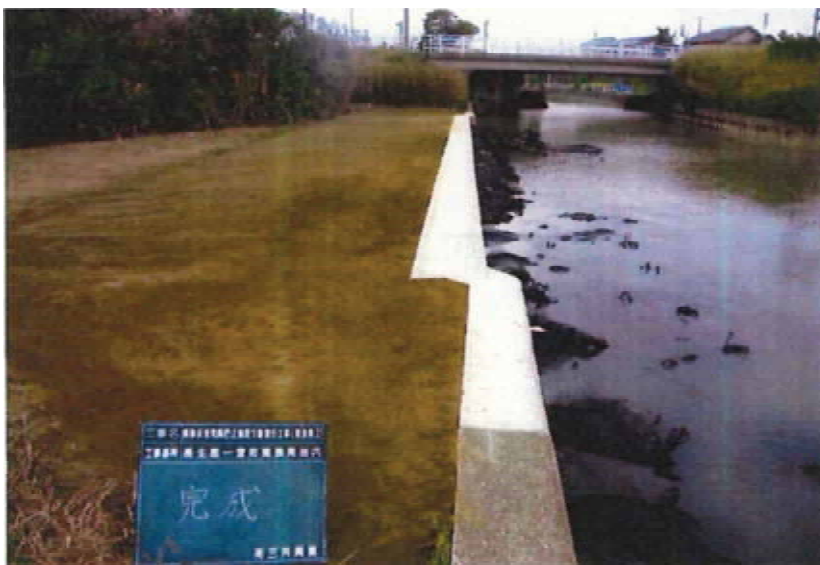
《対策実施後》

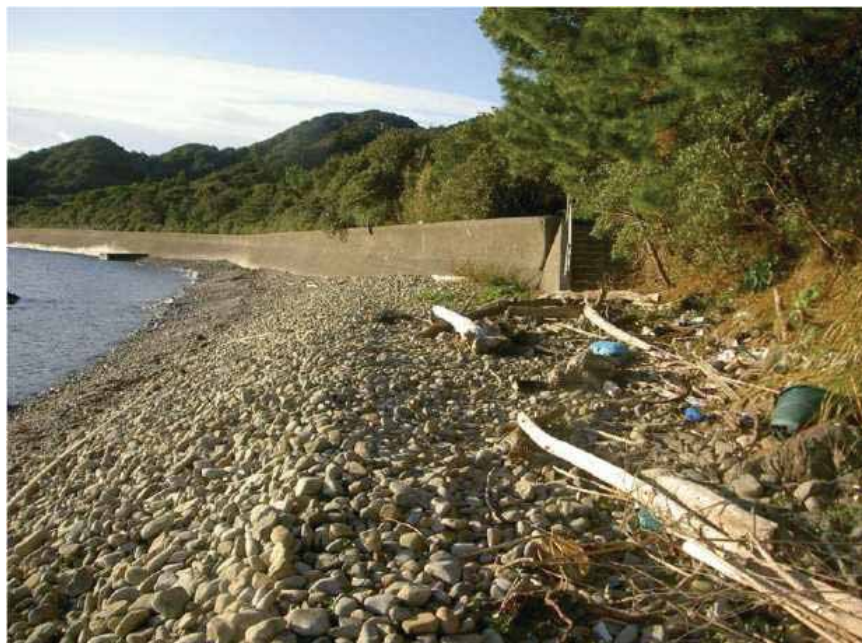
防潮堤の堤体コンクリートの剥離

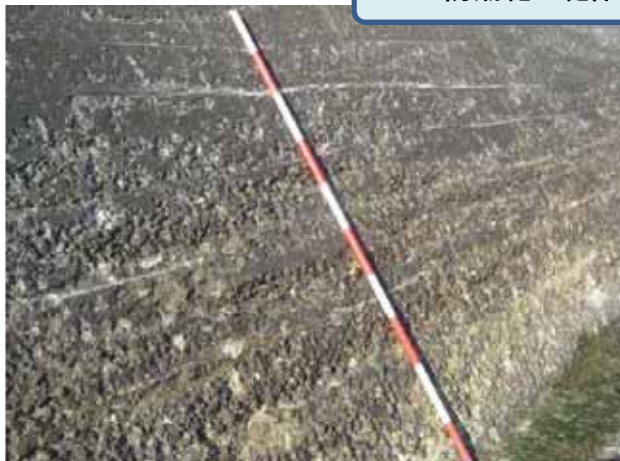
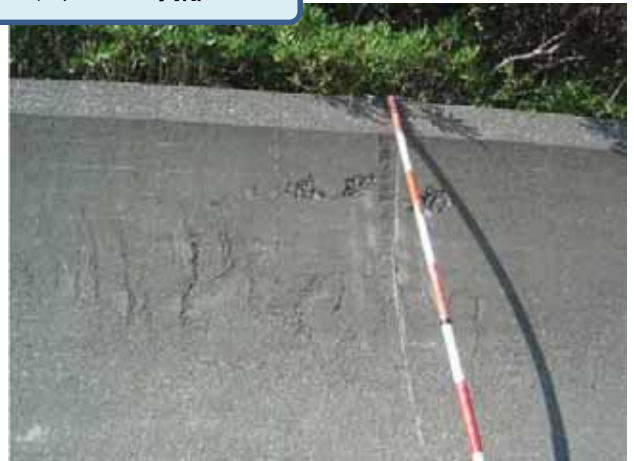
《対策実施前（損傷状況）》（左：堤体、右：波返工）

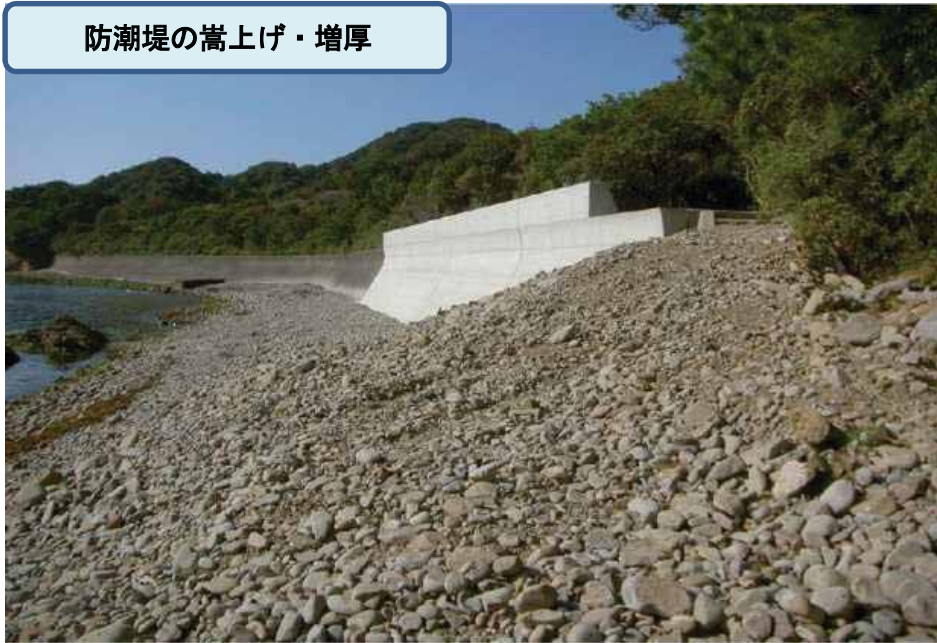
《対策実施後》

- ・ 本体補強工…無筋コンクリート法面補強+波返嵩上(厚さ $t=0.5\text{m}$ )
- ・ 仮設防浪工…大型土のう(海側のみ)+盛土(+鉄板)、高さ $+1.5\text{m}$ ( $\approx \text{H. W. L.} + 0.5\text{m}$ )

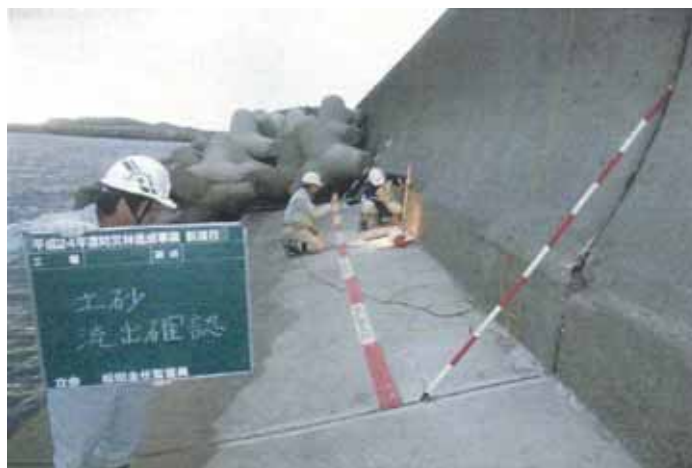
損 傷 状 況：防潮堤基礎が浸食され基礎下部に空洞が生じ不安定な状態となった。

原 因：平成 24 年 8 月 26 日から 27 日にかけての台風 15 号による高波

防潮堤基礎部の空洞確認状況

補 修 内 容：基礎部空洞に流動性コンクリートを充填し、前面にアスファルトマット、消波ブロックを設置した。

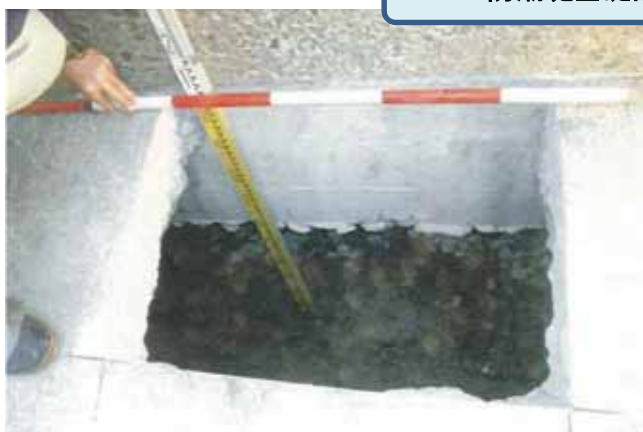
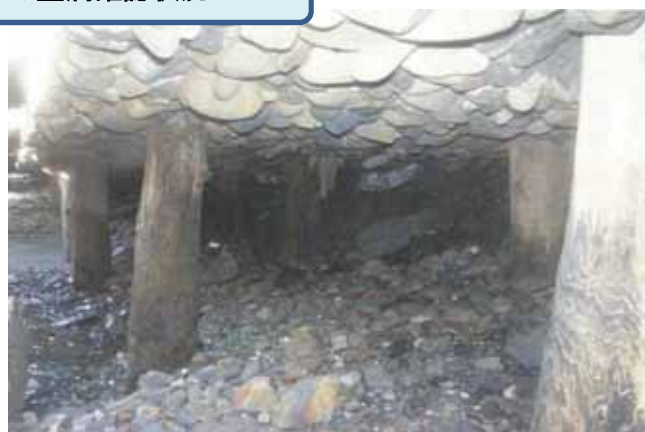
《対策実施前（損傷状況）》

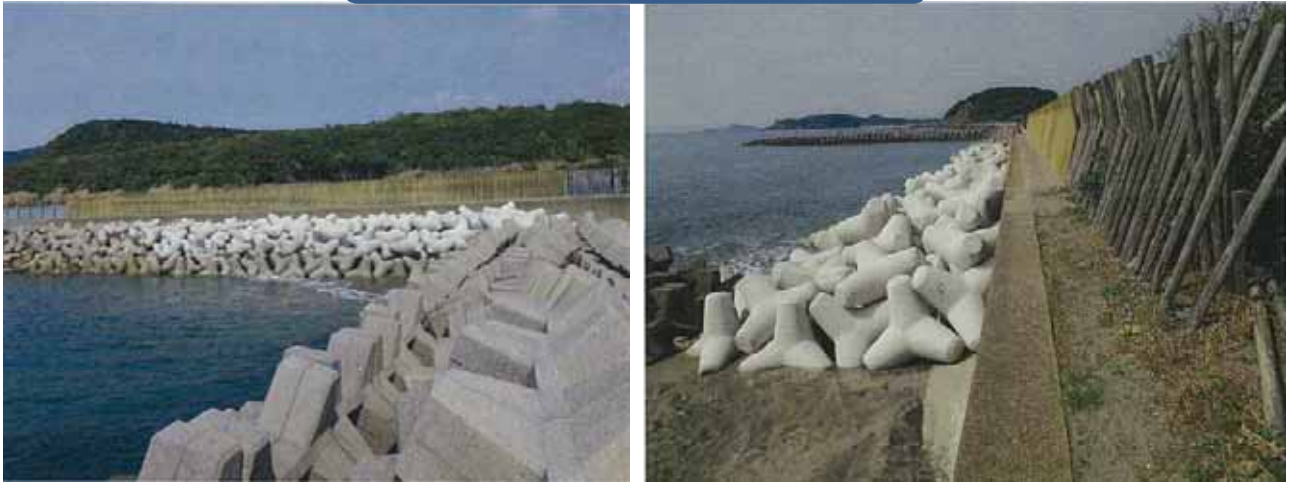
《対策実施後》

## 消波ブロック(6t)の設置

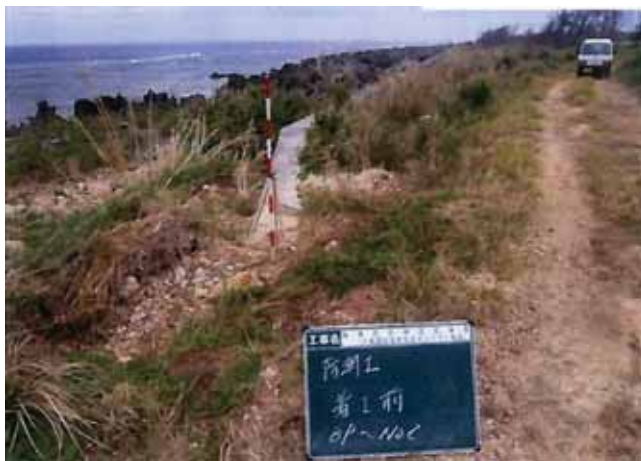
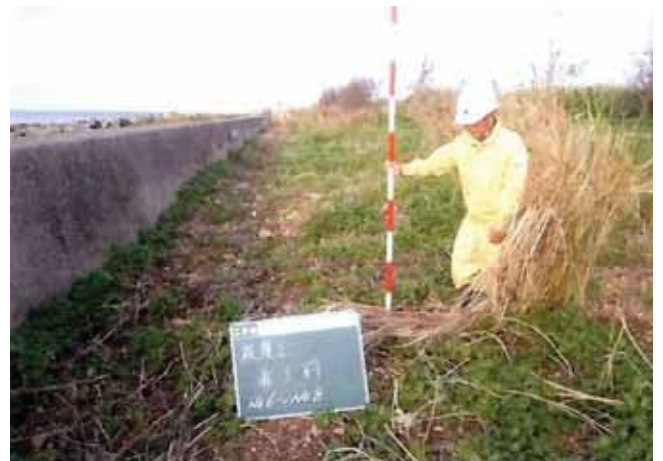
損 傷 状 況：越波により防潮堤背後の浸食・吸出しや、林帯への被害が発生した。

原 因：台風等による越波

《対策実施前（損傷状況）》

補 修 内 容：防潮堤の嵩上げ・水叩工（背面のコンクリート被覆）の新設。

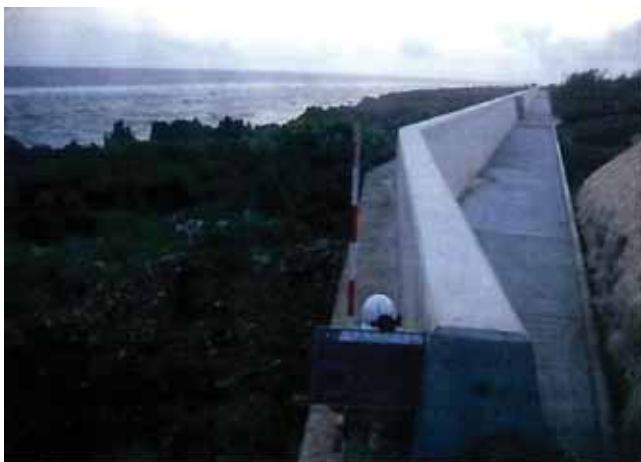
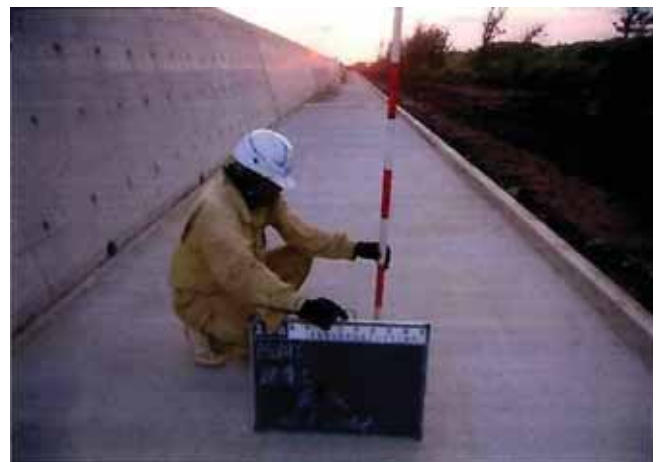
《対策実施後》（左：嵩上げ、右：被覆工）

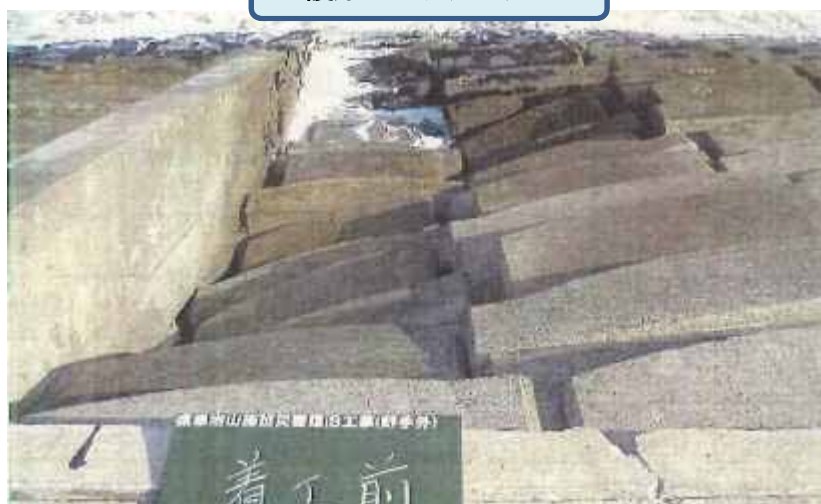
原 因：波による洗掘等

護岸ブロックの沈下

《対策実施前（損傷状況）》

補 修 内 容：被災した傾斜護岸ブロックの撤去・設置及び既存の根固ブロックを据付。

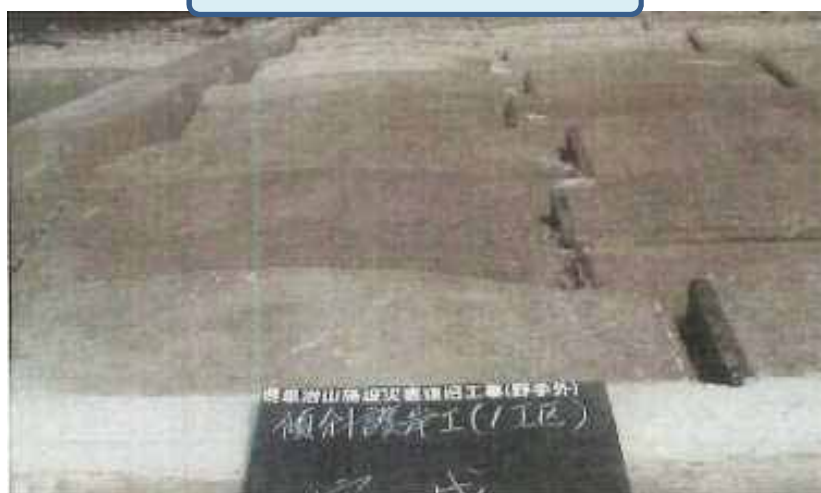
護岸ブロックの撤去・再設置

《対策実施後》

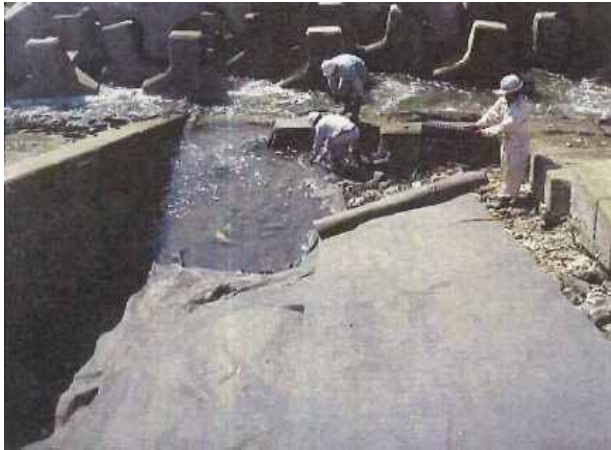
護岸ブロック設置（吸出し防止シート敷設）

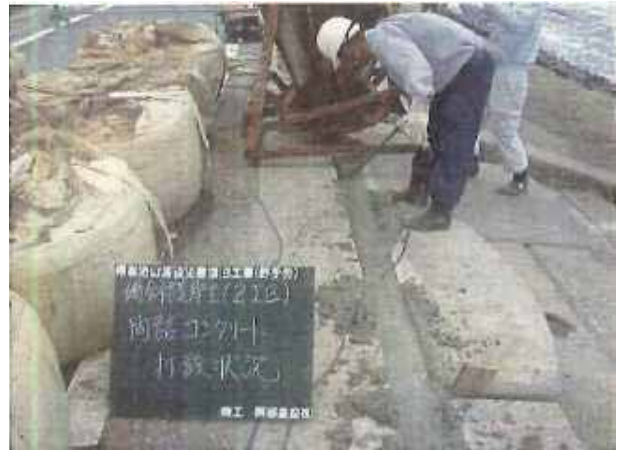
護岸ブロック設置（間詰打設）

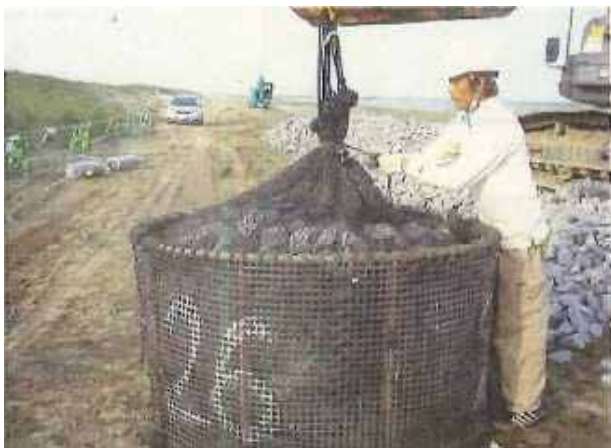
袋詰玉石製作

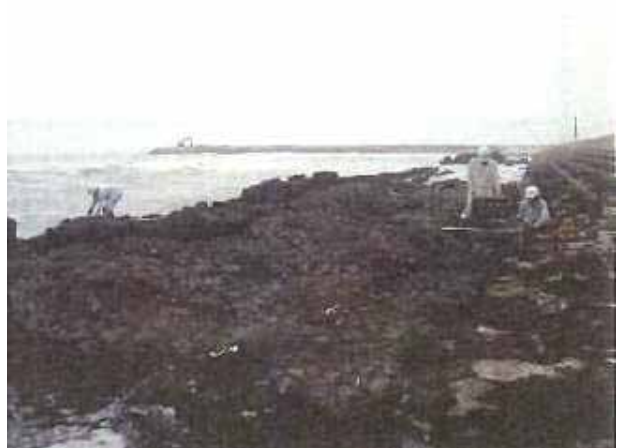
袋詰玉石設置

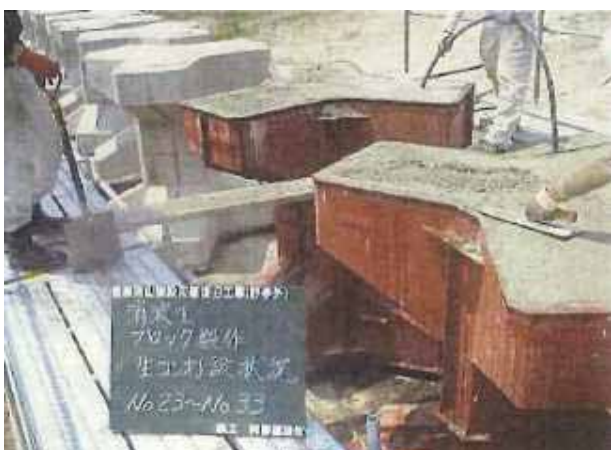
根固ブロック製作

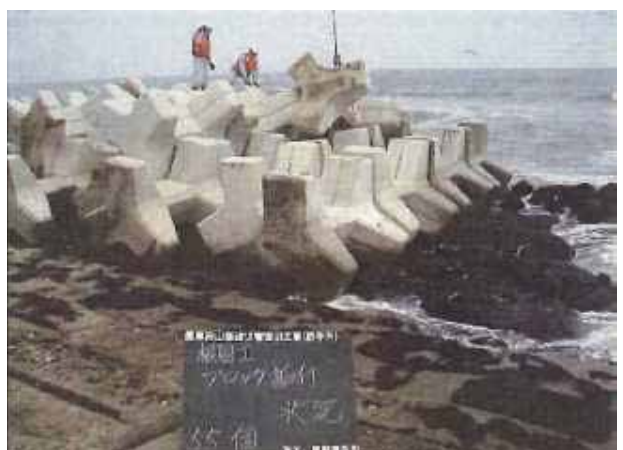
根固ブロック設置

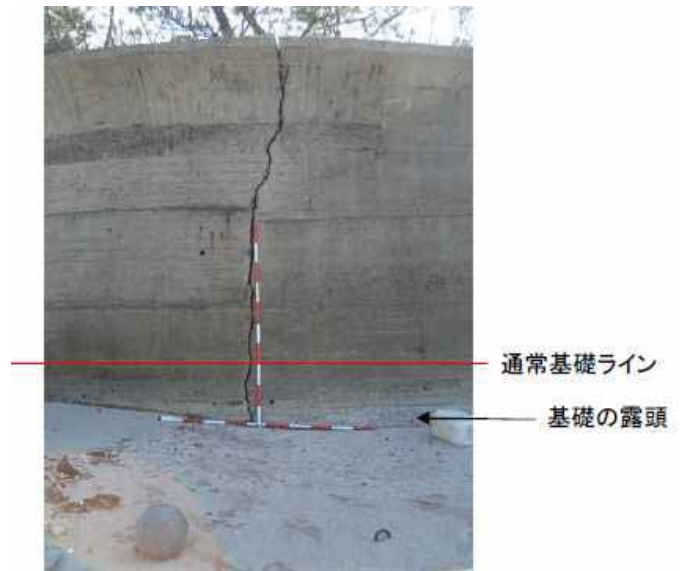
基礎部の洗掘状況

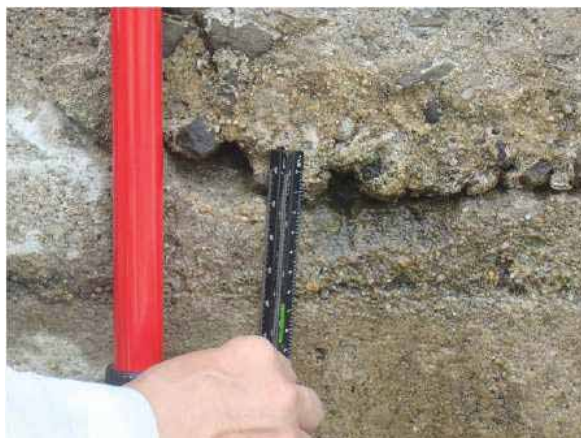
満潮時の滞水による湧水

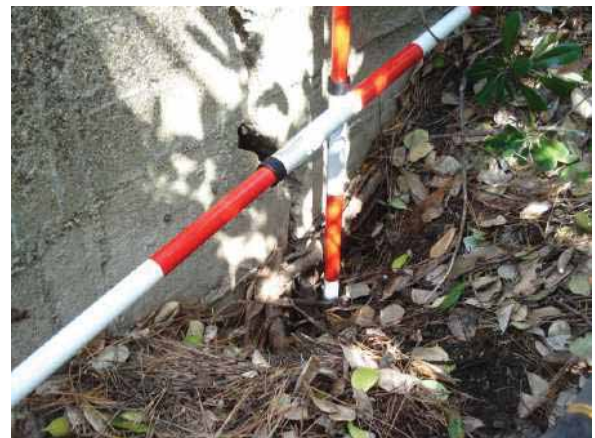
背面沈下状況（クラックからの土砂拔出）

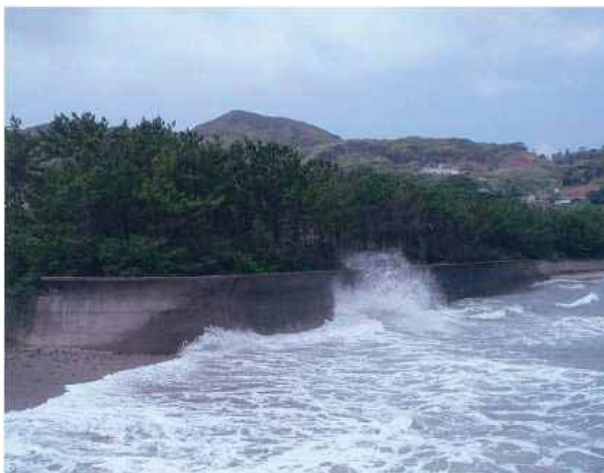
越波状況

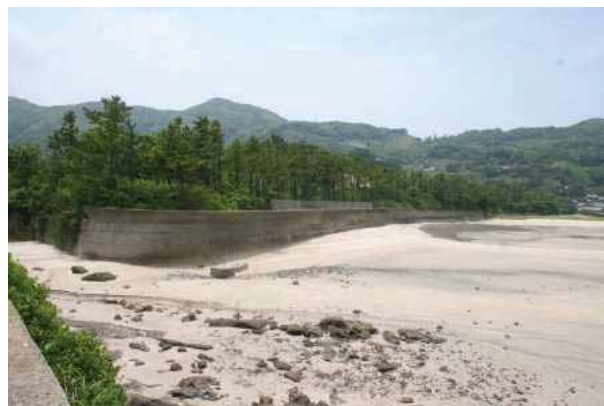
干潮時状況

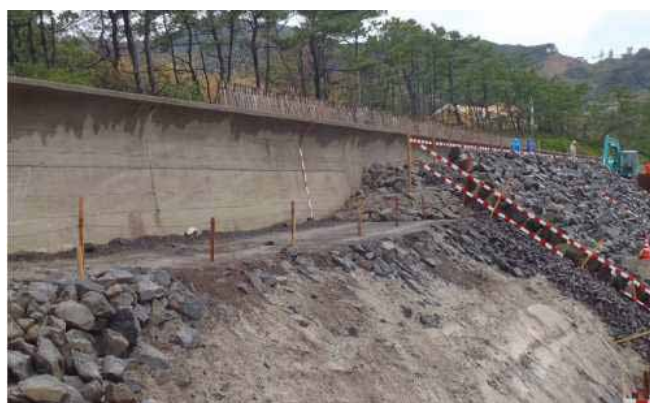
ブロック設置状況

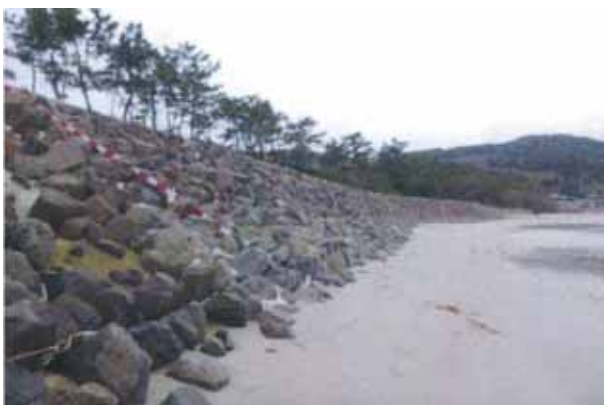
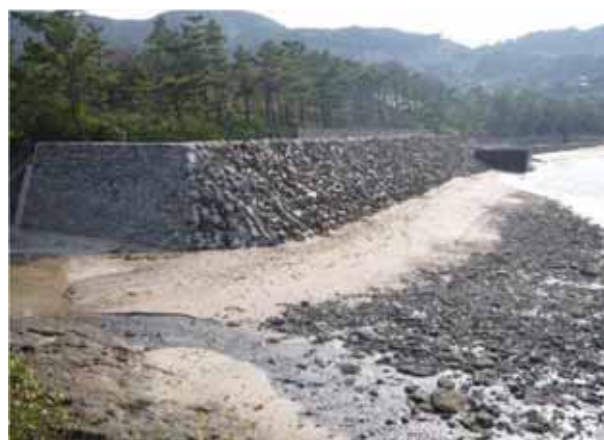
《対策実施後》

補 修 内 容：既設防潮護岸工前面に緩傾斜型の防潮護岸工（表面は自然石で被覆）を施工。

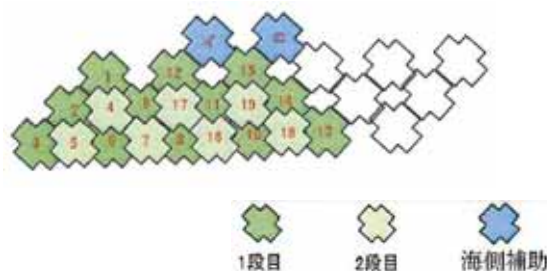
管 理 者：鳥取県 中部総合事務所  
 地 名：東伯郡湯梨浜町はわい長瀬  
 事 業 名：県単治山維持修繕事業  
 損 傷 状 況：防潮護岸前面部の消波ブロック沈下。  
 補 修 内 容：消波ブロック再設置。  
 原 因：波による洗掘等  
 工 種：防潮工（消波工）  
 当初施工年度：昭和 47 年  
 劣化確認年度：－  
 施工後経過年：－  
 補 修 年 度：平成 25 年

消波工の沈下

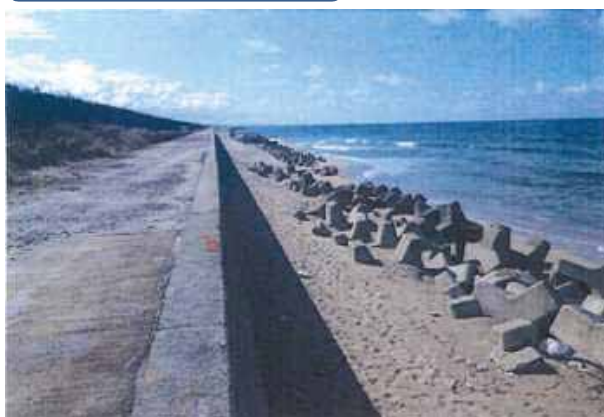
《対策実施前（損傷状況）》

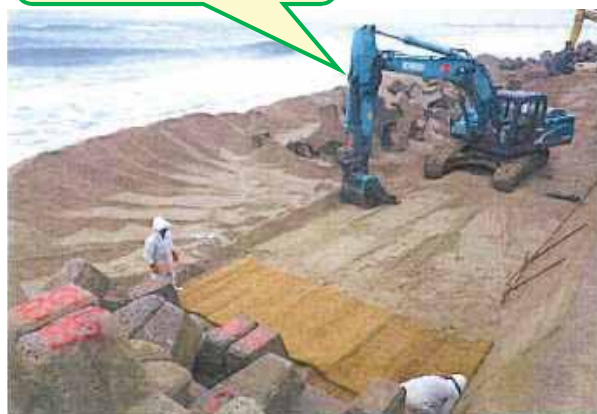
掘削・整地→基面整正  
→吸出防止材敷設

《施工状況》

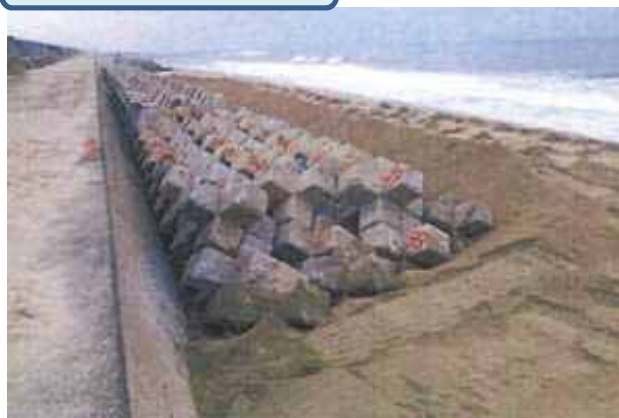
消波工再設置

《対策実施後》

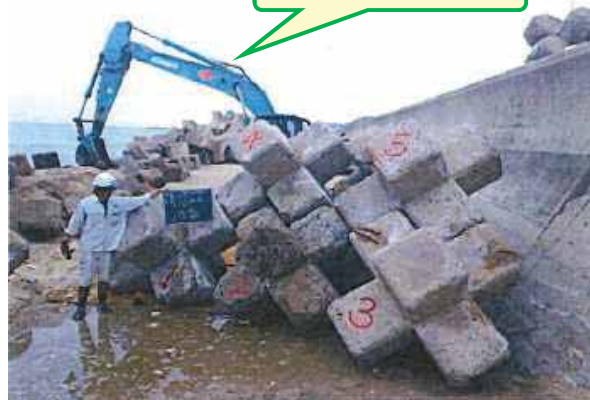
ブロック据付

《施工状況》

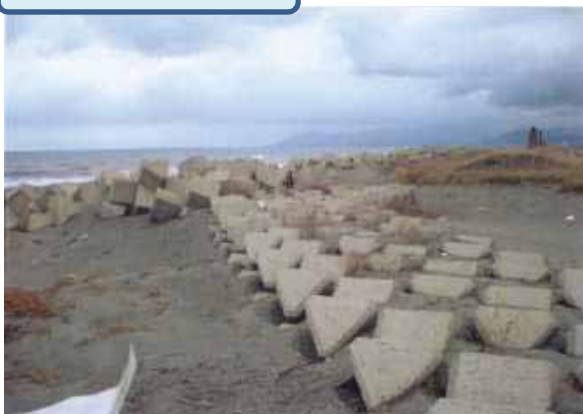
損 傷 状 況：北西の季節風による高潮が消波工を乗り越え前砂丘の浸食、砂草地の浸食などの荒廃を引き起こしていた。

### 高波による越波

《対策実施前（損傷状況）》

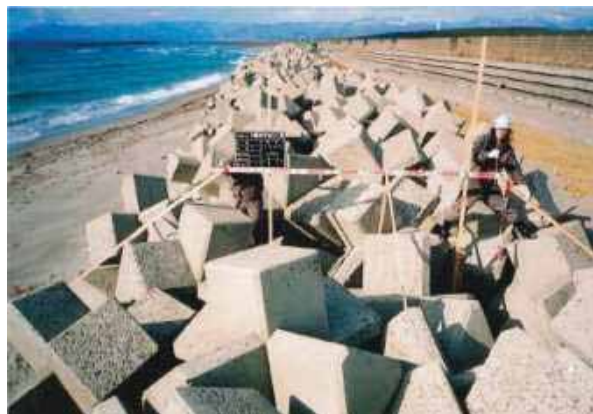
《施工状況（測量時）》

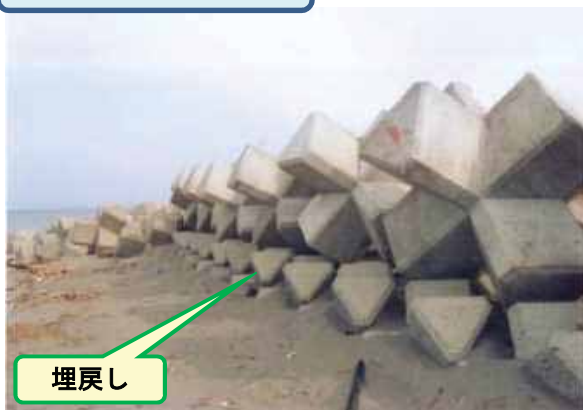
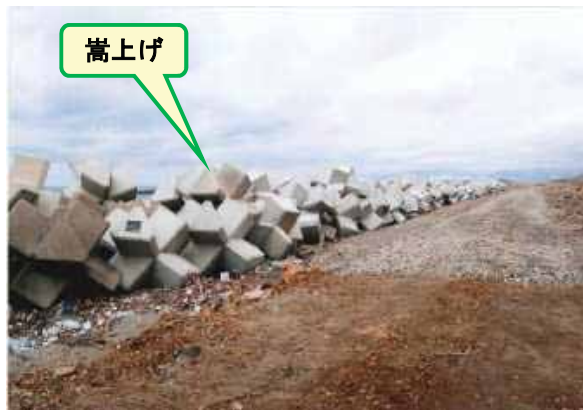
《対策実施後》

補 修 内 容：消波工嵩上げにより越流波の衝撃破壊圧の低減を図り、後方の浸食防止を図ることを目的とした。

### 消波工嵩上げ

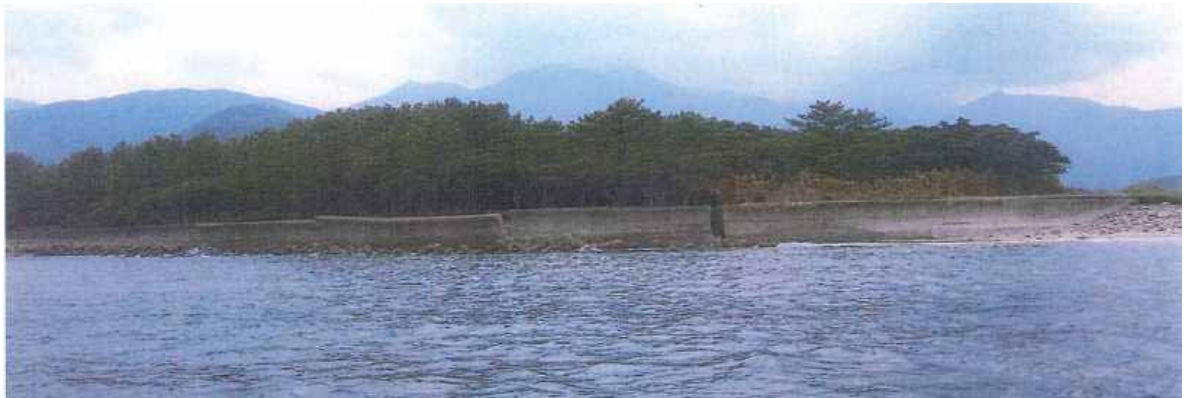
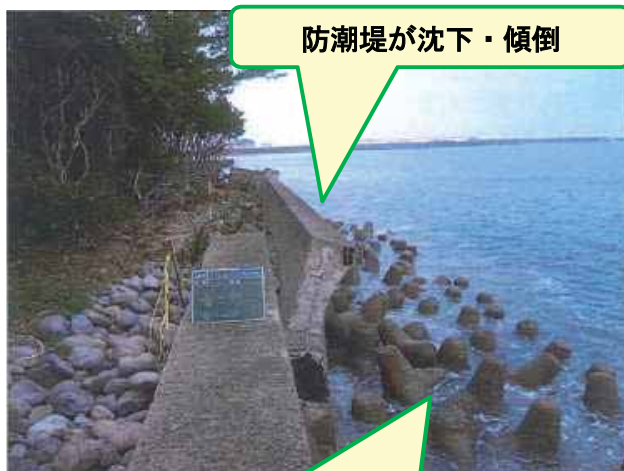
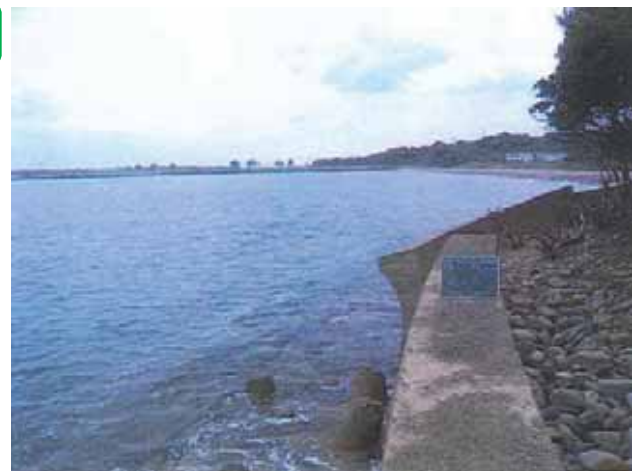
損 傷 状 況：台風の強風及び激浪により、前浜が著しく低下し、根固消波工が沈下して防潮護岸工の基礎部が洗掘・吸い出しを受けたことにより不等沈下を起こし、海側に傾斜した。

原 因：平成 25 年 10 月の台風 27 号の強風に起因する激波

### 消波工の沈下（防潮堤も不等沈下し海側へ傾斜）

既設消波ブロック（4t）が沈下

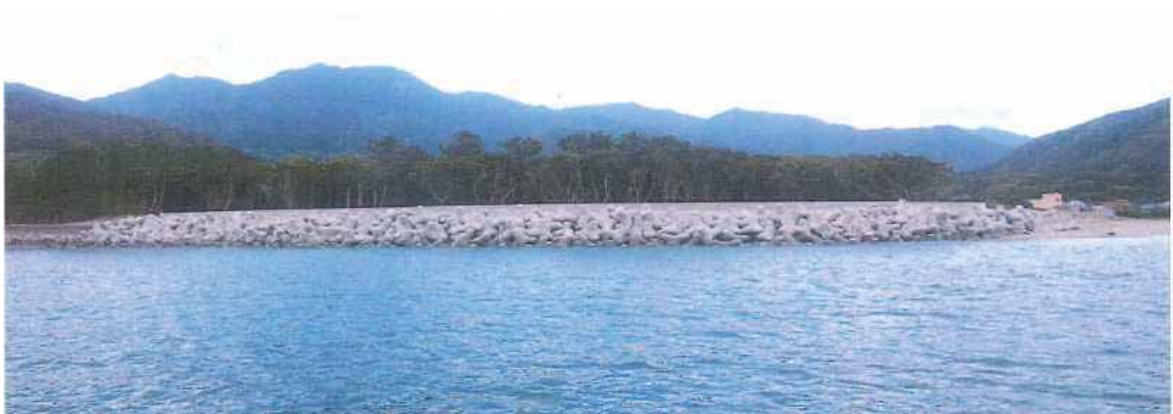
消波ブロック（8t）で嵩上

補 修 内 容：所要の越波流量及び衝撃砕波圧の低減効果を目的として、ブロック重量 8t 型、天端幅 2 列並び、天端高 T.P+3.60m、表法勾配 1:4/3 の乱積みとする。

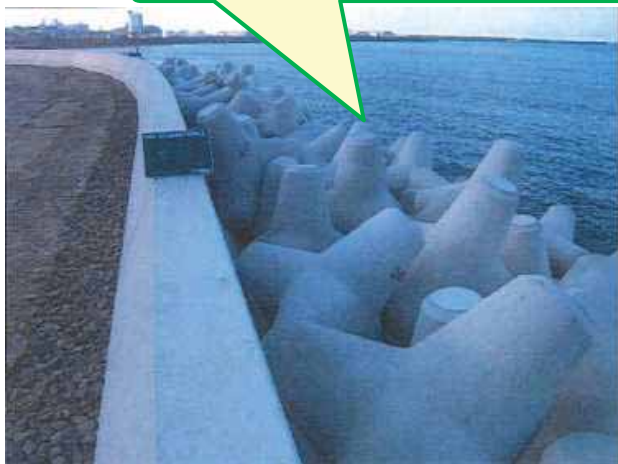
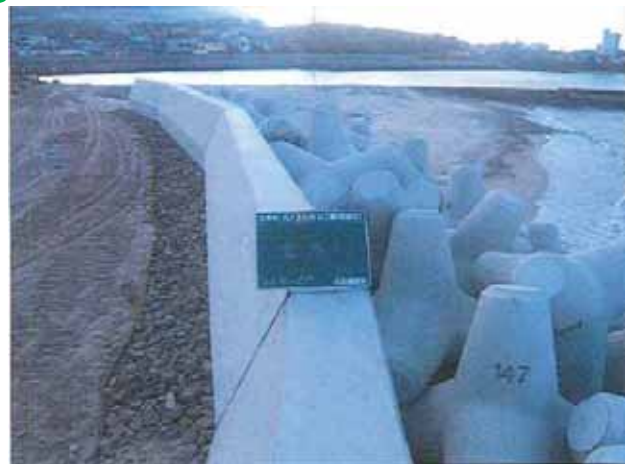
《対策実施後》
