(8) 谷止工のブロックによる増厚 (No.388)

(9) 空石積工の補修（モルタル注入）、副堤設置（No.445）

(10) 谷止工（バットレス）の改築（No.184）

1.3 治山ダム（谷止工・床固工）の更新

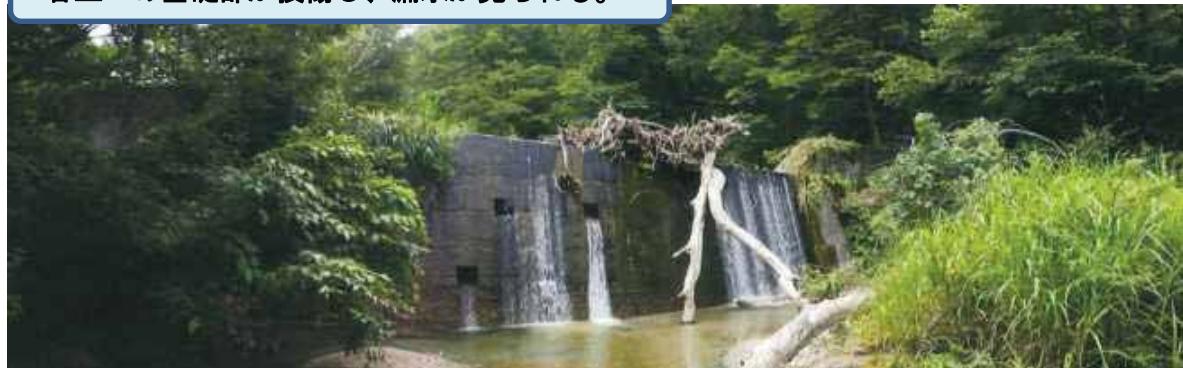
《対策実施前（損傷状況）》

損 傷 状 況：基礎部の損傷や老朽化による漏水が見られ、著しく不安定となっている。

原 因：経年劣化（凍結融解作用）

谷止工の基礎部が損傷し、漏水が見られる。

補 修 内 容：下流側にコンクリートブロック積みによる増厚工を施工した。

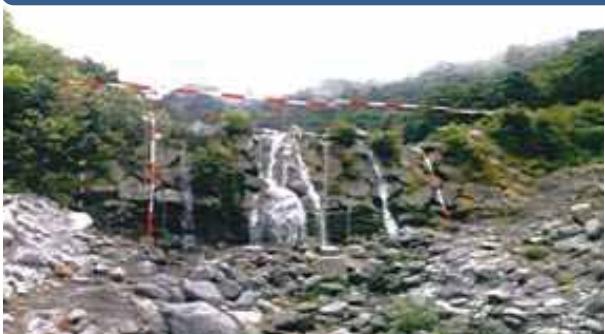
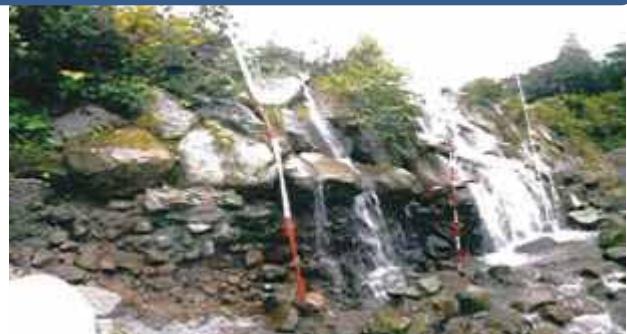
《対策実施前（損傷状況）》

損 傷 状 況：台風や集中豪雨に伴う河川の増水により、大正9年に設置された既設空積堰堤工の基礎部が洗掘された。

原 因：台風や集中豪雨による河川の増水

台風や集中豪雨に伴う河川の増水により、既設空石積工の基礎部が洗掘された。

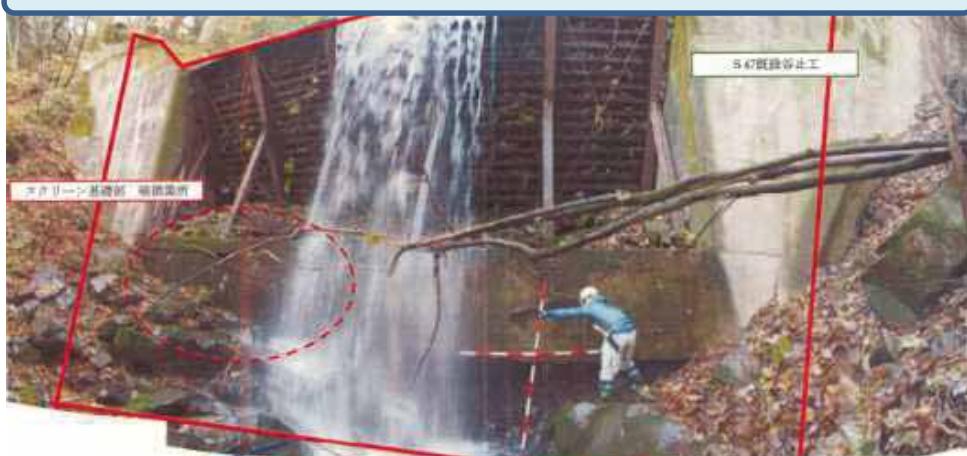
«対策実施前（損傷状況）»

損 傷 状 況：根入部分の洗掘が進行し、スクリーン基礎部（コンクリート）の露出に加え、コンクリート（基礎部、堤体部）の欠損・クラックが確認された。

原 因：経年劣化および急峻な地形、下流に対策工が無いため縦横侵食が進行

根入部分洗掘、バットレスコンクリート基礎部の露出、欠損、クラック

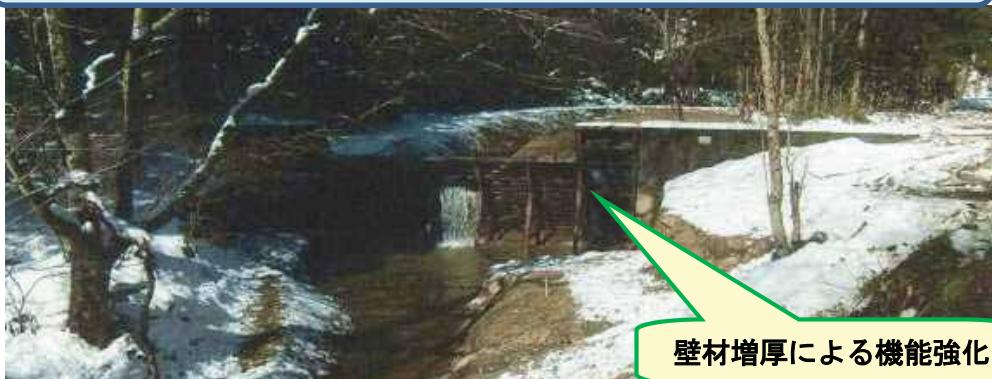
損 傷 状 況：鋼製えん堤の壁材（丸鋼： $\phi 114.3\text{mm}$ ）が鏽により腐朽していた。壁材全面に影響していたため、部材全体の更新が必要であった。

原 因：水分が豊富に供給される渓流内にあるため自然に腐食が進行した。

鋼製谷止工の壁材が鏽により腐朽していた。壁材前面に影響していたため、部材全体の更新が必要であった。

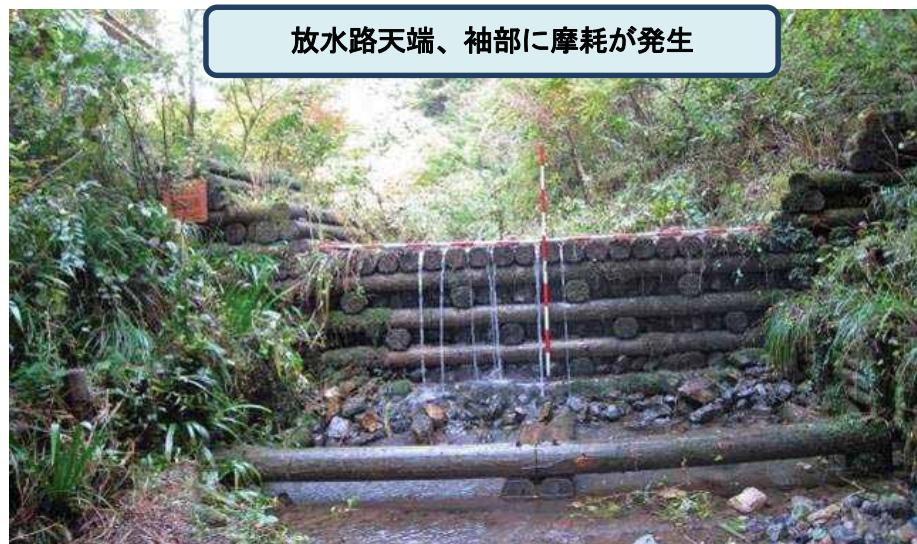
《対策実施前（損傷状況）》

損 傷 状 況：設置後の周辺環境・天候等により湿潤、乾燥を繰り返したため劣化が進行し、放水路天端部、袖部に摩耗が発生していた。

原 因：経年劣化。設置河川の水位の変化による、湿潤・乾燥状態の繰り返しが、劣化を早めたものと推測される。

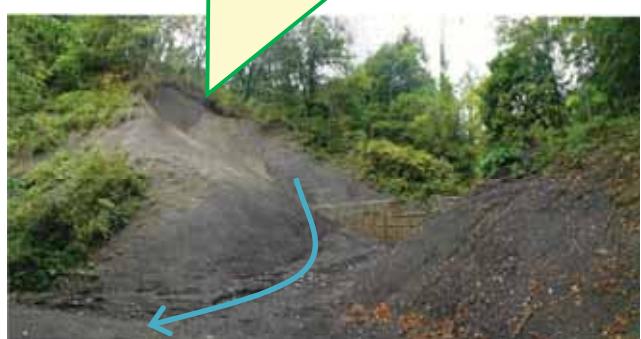
«上流部の状況»

原 因：上流のNo.2床固工袖付近に発生した崩落土砂の過大な土圧により堤体に歪みが発生。

堤体の歪みの原因となった上流
No.2 木製床固工右岸の崩壊

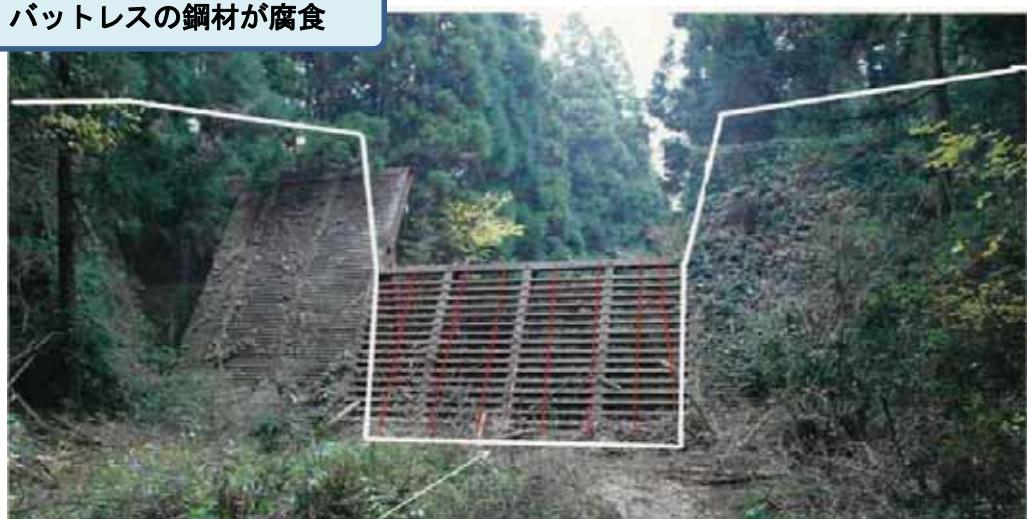
«対策実施前（損傷状況）»

バットレスの鋼材が腐食

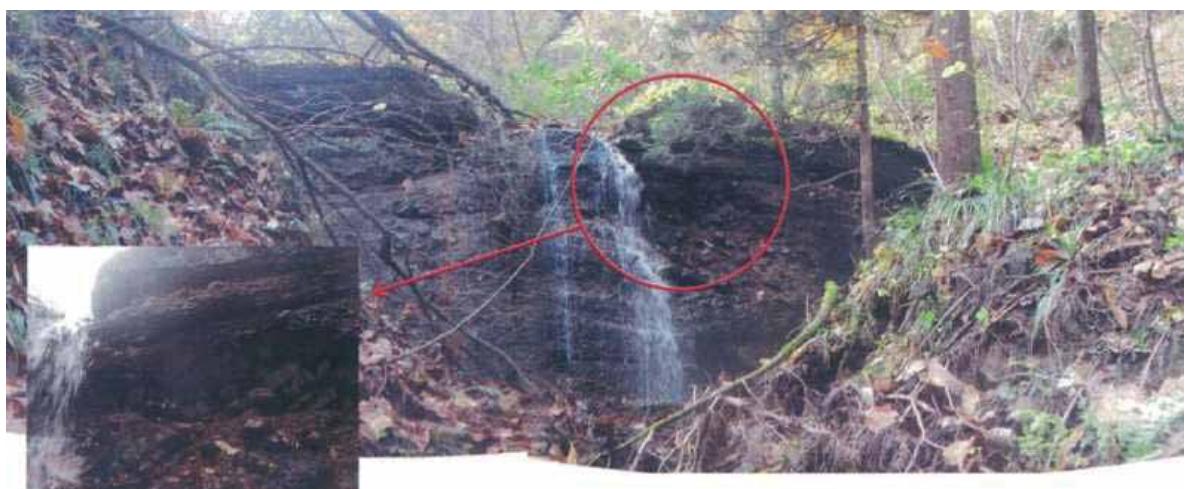
«対策実施前（損傷状況）»

損 傷 状 況：上流からの土砂の流下及び凍結融解等により、堤体表面と放水路の欠損が生じている。

原 因：上流からの土砂の流下及び凍結融解等

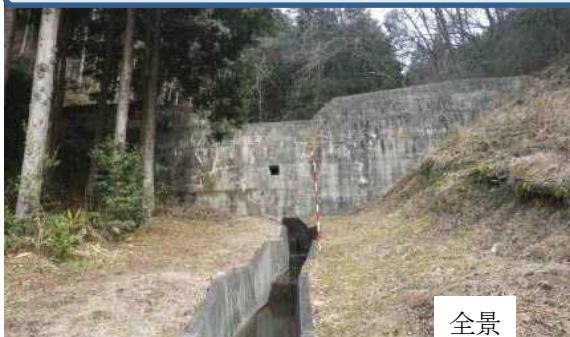
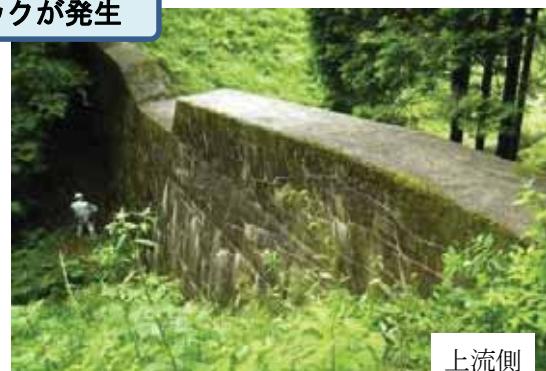
《対策実施前（損傷状況）》

原 因：アルカリ骨材反応による劣化

谷止工の堤体（上下流側）に多数のクラックが発生

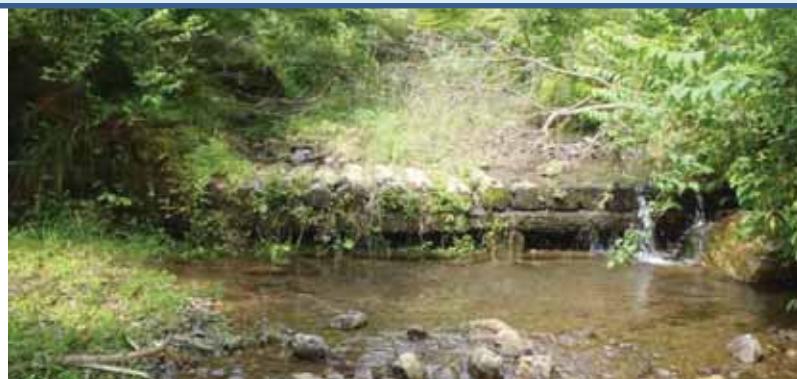
«対策実施前（損傷状況）»

設置から 10 年以上経過し、部材の腐朽が進行し、また度重なる豪雨等により破損・摩耗が発生している。

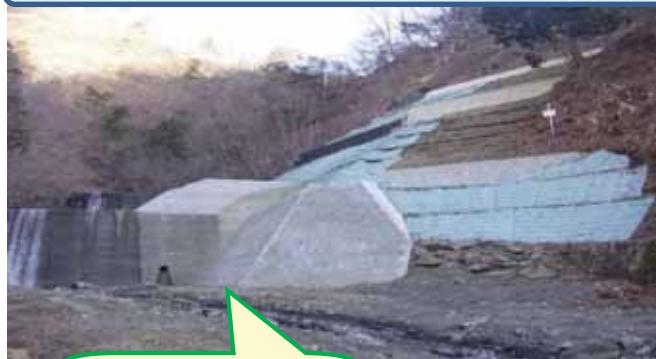
原 因：台風等の豪雨による基礎部分の洗掘。

豪雨により治山施設基礎部分が洗掘され、基礎部が露出した。

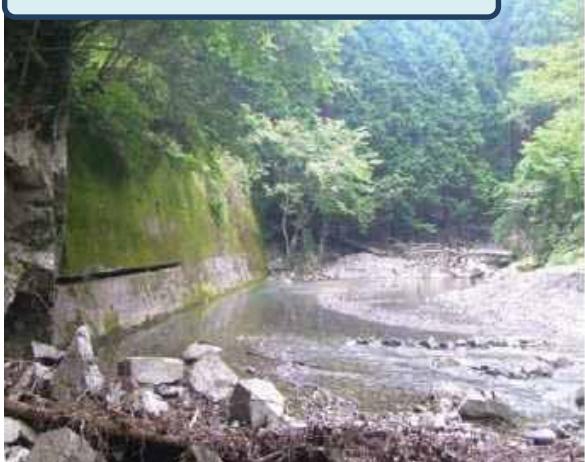
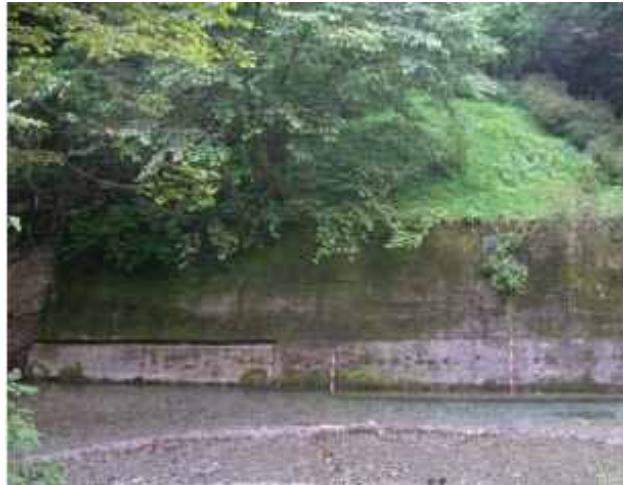
《対策実施前（損傷状況）》

損 傷 状 況：全長 28m施工されている護岸工のうち 25mにわたって基礎部が洗掘されている。

そのため、護岸工のコンクリート打継目が 2箇所上下に分離した。

集中豪雨により基礎部洗掘

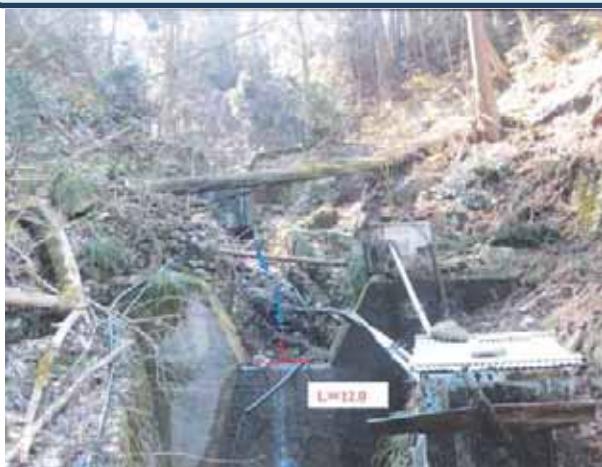
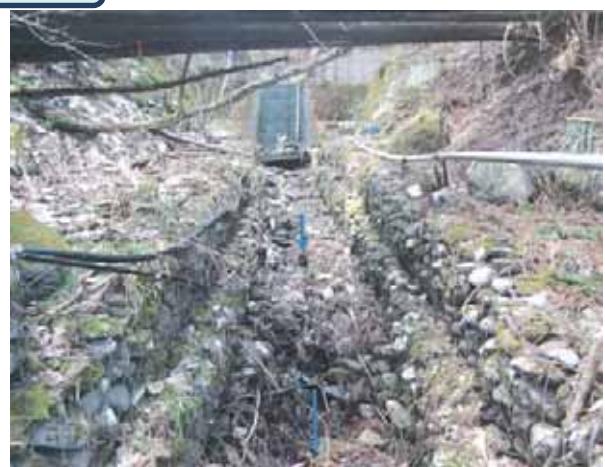
« 対策実施前（損傷状況） »

流路工（フトンカゴ）の鉄線破断、栗石飛び出し

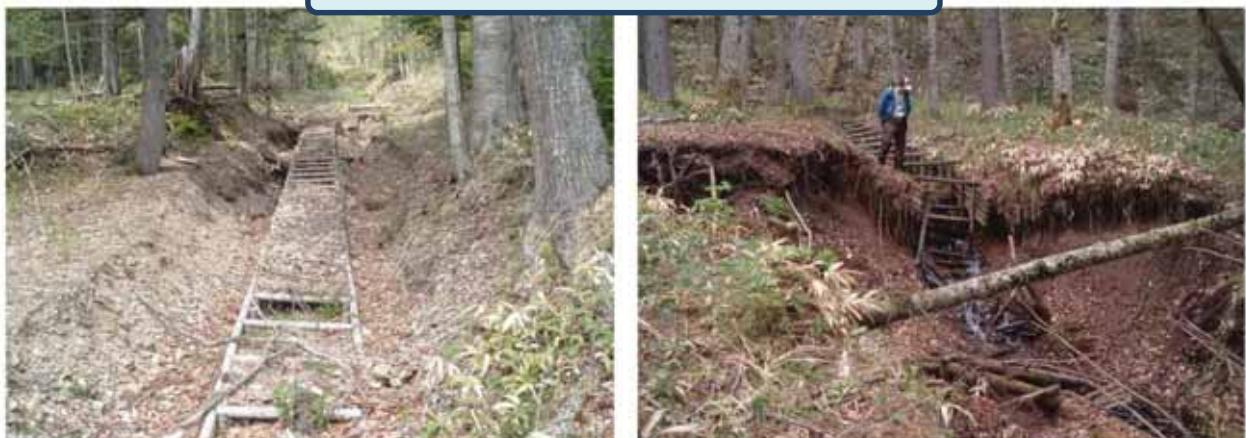
《対策実施前（豪雨による被災状況）》

損 傷 状 況：新設当時の流路法線の取り方が主な原因と思われるが、施工後まもなく豪雨により丸太からの溢水や漏水により流路周辺を侵食し下流域に土砂を流出した。また、単木の丸太（笠木）は、冬期間の積雪により折れたり外れたりした状況が見られた。

原 因：豪雨による損傷ではあるが、当初設計において、流路工の設計技術に未熟であったことが、大きな原因と考えられる。

溢水・漏水による流路周辺の侵食

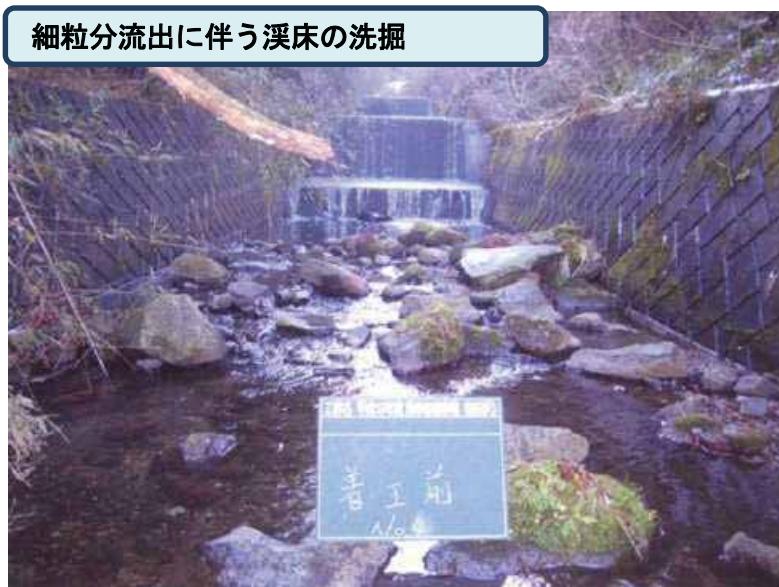
《対策実施前（損傷状況）》

細粒分流出に伴う渓床の洗掘
