## 2.3 土留工の更新

## (1) 土留工の更新（撤去・再設置）(No.373)

## 2.4 法粋工の補修

## 2.5 法枠工の機能強化

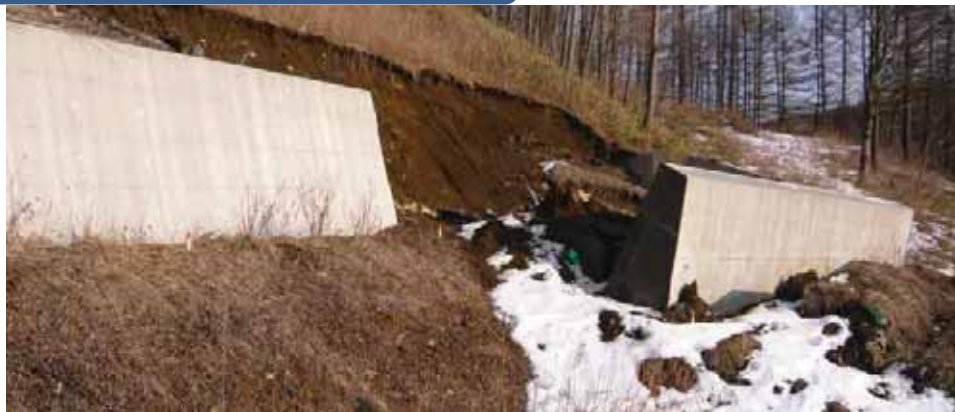
《対策実施前（損傷状況）》

損 傷 状 況：平成 20 年 7 月の大雨による過度な水圧により、既設土留工が傾斜・転倒した。

原 因：豪雨災害による過度な水圧の作用

### 大雨時の過度の水圧により転倒・傾斜

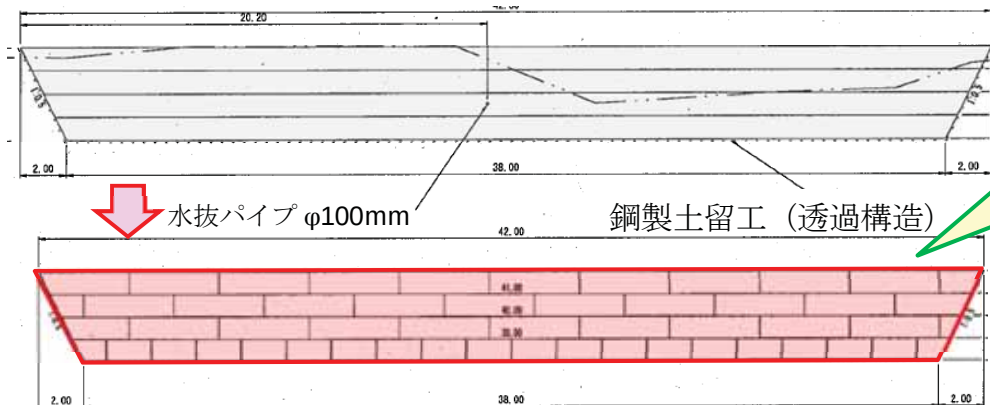
平面図

大雨時の過度の水圧により転倒・傾斜

コンクリート土留工  
(水圧を受けやすい構造)

中詰材として  
コンクリート  
破碎物を転用

鋼製土留工へ更新。中詰材は転倒したコンクリート土留工を砕いたものを転用した。

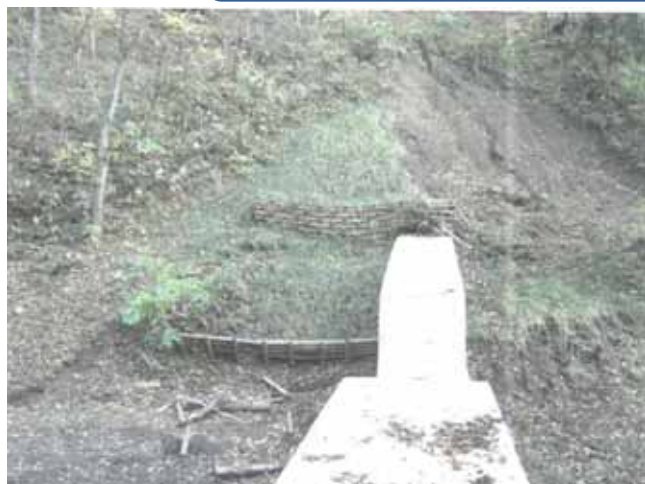
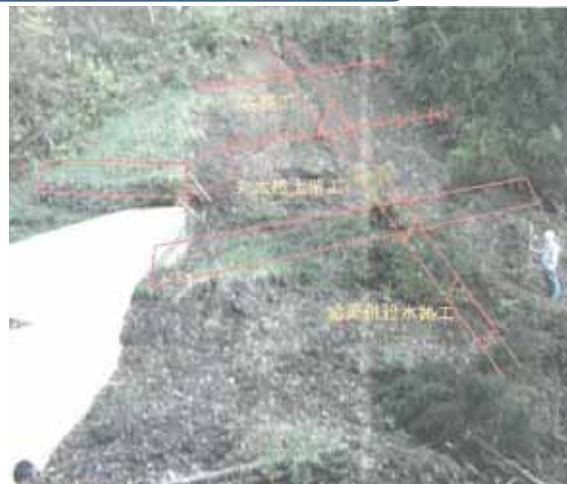
《対策実施前（損傷状況）》

損 傷 状 況：左岸側壁上部の埋戻土砂が幅 12mにわたり崩壊し、袖隠し工に用いている丸太積土留工 8.8mのうち、6.5mが沈下し 2.3mが埋戻土砂とともに崩落した。

### 豪雨による崩壊により、既設丸太積土留工が沈下・崩落

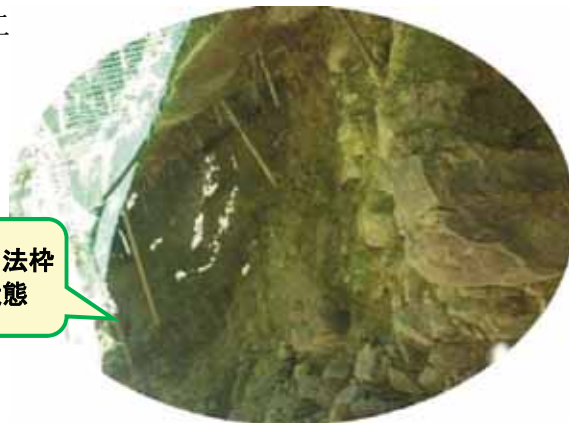
浮き上がった法枠工裏面の状態

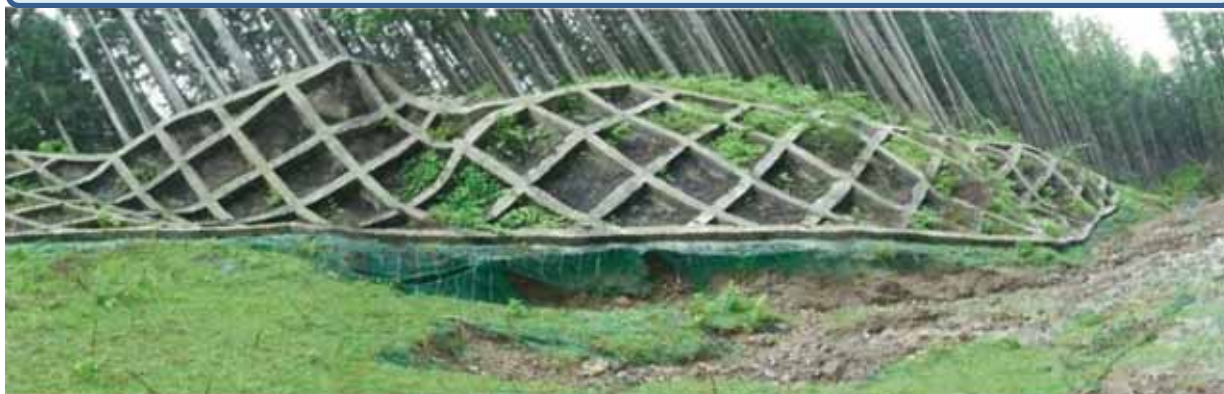
《対策実施前（損傷状況）》

損 傷 状 況：法枠工施工地の一部地山において湧水が発生したため、法枠工基礎部土砂が流出し浮いている状況

原 因：湧水の影響

一部地山で発生した湧水により、法枠工基礎部が侵食され、浮き上がった

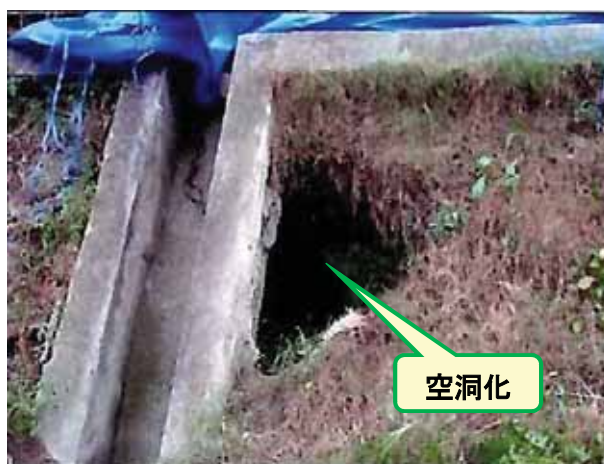
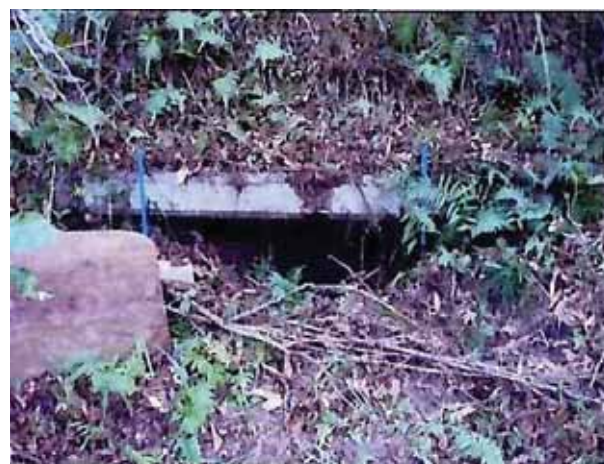
《対策実施前（損傷状況）》

損 傷 状 況：法枠内の土砂が一部中抜けし、空洞化した。

原 因：流水等による洗掘

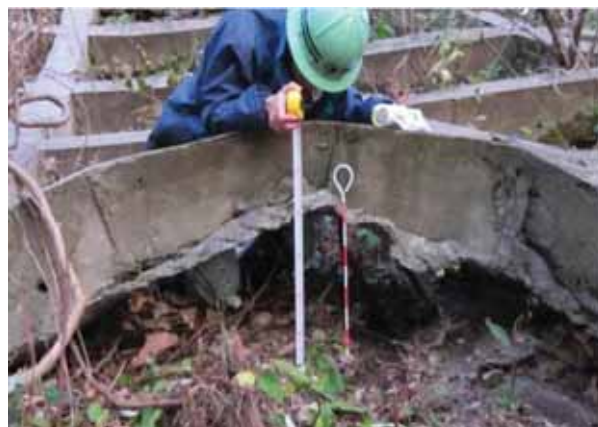
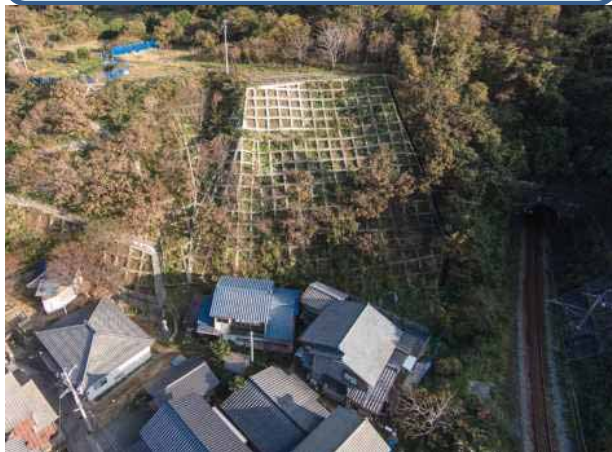
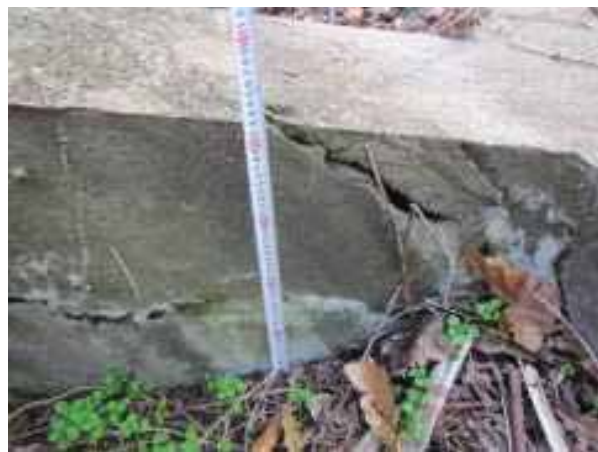
《対策実施前（損傷状況）》

損 傷 状 況：法枠工の経年変化による亀裂、剥離及び地山との密着不良が顕著。

法枠工の経年変化による亀裂・剥離および地山との密着不良が顕著

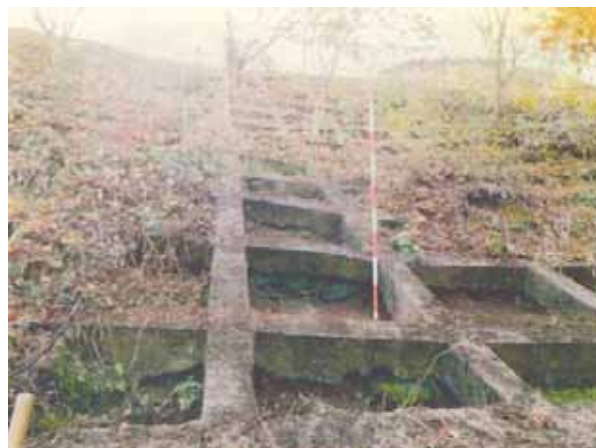
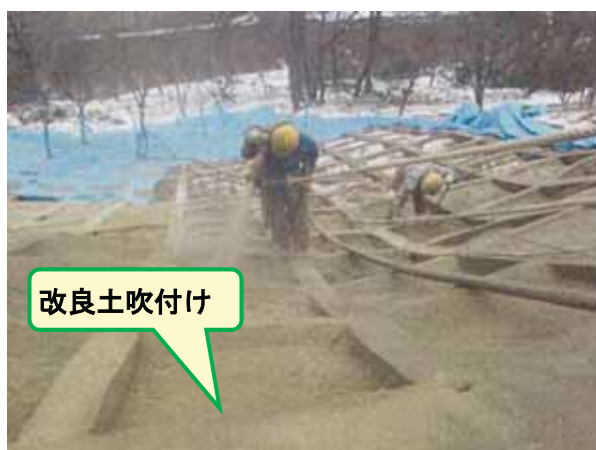
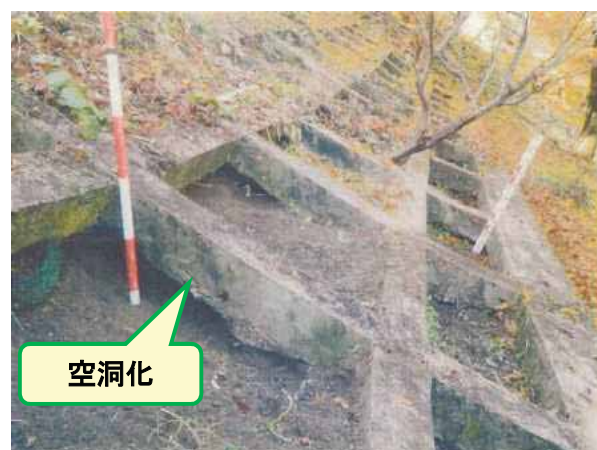
《対策実施前（損傷状況）》

損 傷 状 況：法枠工背面の土砂が侵食されての法枠が浮いた状態となっている。

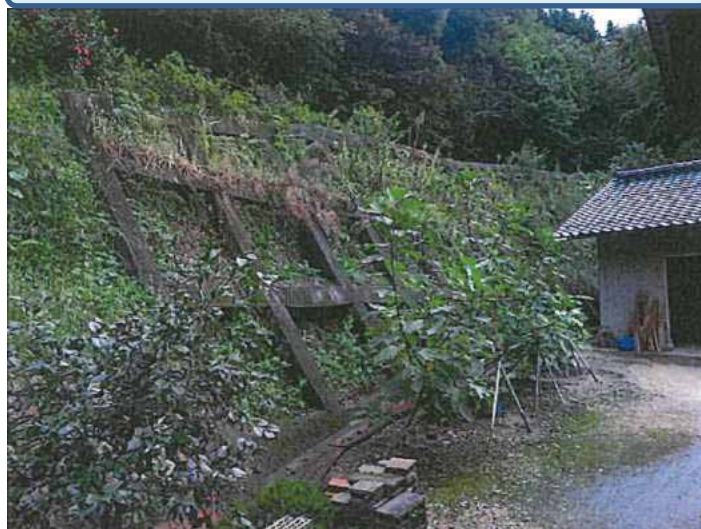
《対策実施前（損傷状況）》

既設法枠工\_枠内の侵食（表土崩落）

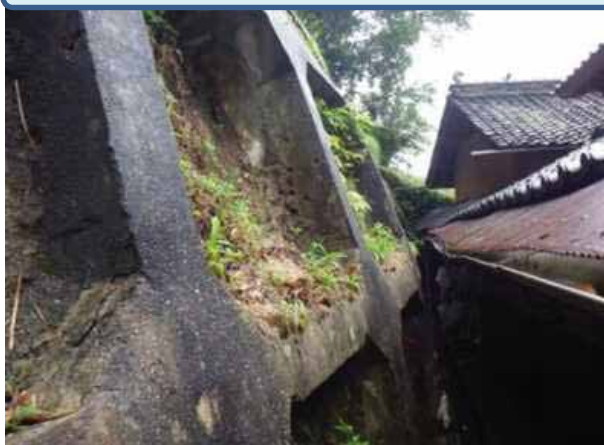
《対策実施前（損傷状況）》

損 傷 状 況：厚層基材の表土がはがれ、ラス張（金網）が腐食している。

##### 既設法枠工\_枠内侵食（厚層基材の表土崩落）、金網腐食
