令和3年度
流域山地災害等対策調査
(森林保全対策調査)
委託事業

報 告 書

令和4年3月

林野庁

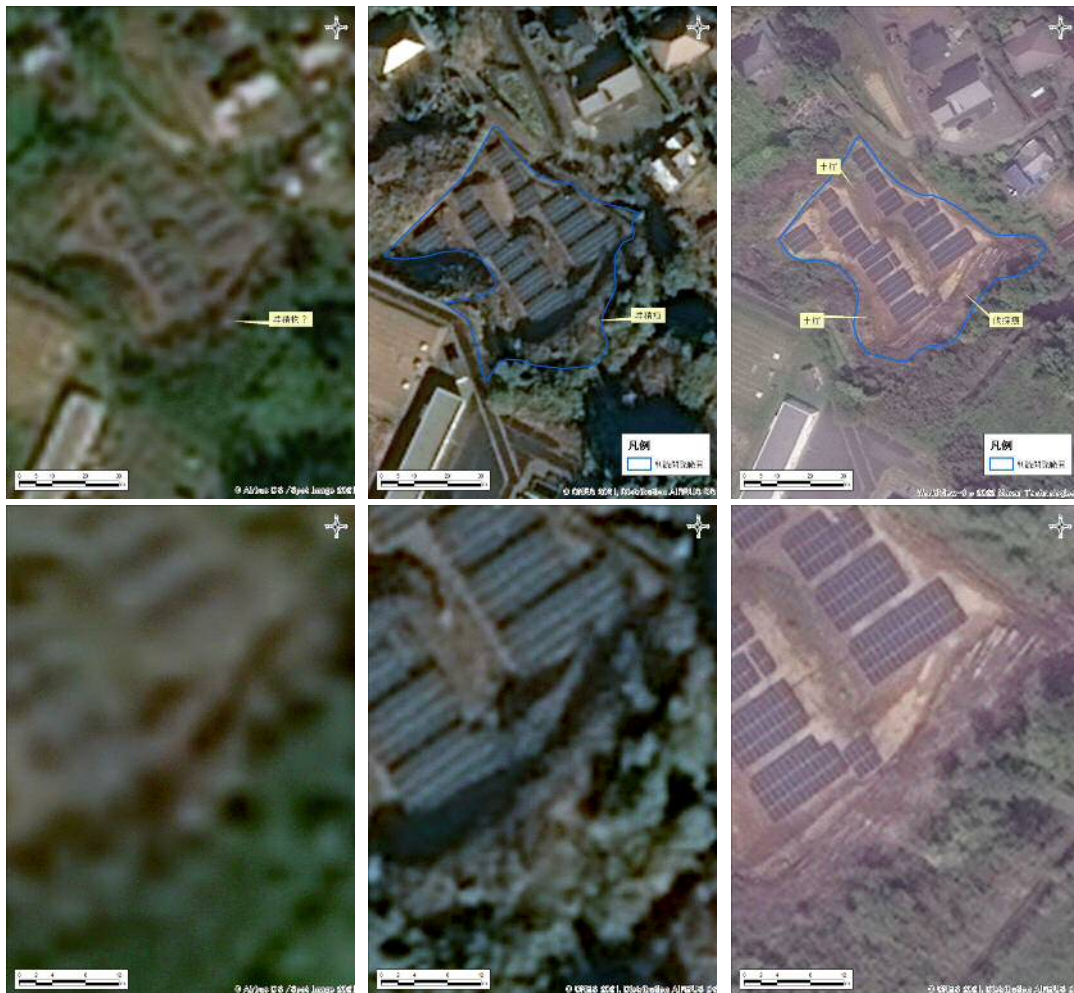
図 4-4 千葉県南部森林計画区大多喜町調査箇所 FID:54
(左：1.5m 画像 中：50cm 画像 右：30cm 画像)

現地調査において災害発生の恐れがあったとした千葉県南部大多喜町の伐採地「FID:54」において追加して 30cm 画像による詳細判読を実施した。解像度による違いを図 4-4 に示す。当該調査箇所は一次判読において堆積物と疑われる地物を確認し、50cm 解像度の詳細判読において土砂崩壊の恐れがあると指摘したものであったが、実際には崩壊痕ではなく伐採後の木草本が堆積しているのみであり、崩壊は起こっていない。これは 1.5m および 50cm 解像度ではテクスチャを捉えることが出来ず、無秩序な堆積物であると誤認していたためである。30cm の解像度で同じ地点を観測してみると、規則的に並んだ材木または資材と考えられるものが確認でき、崩壊ではなく人為的に管理された伐採痕であると判読できた。

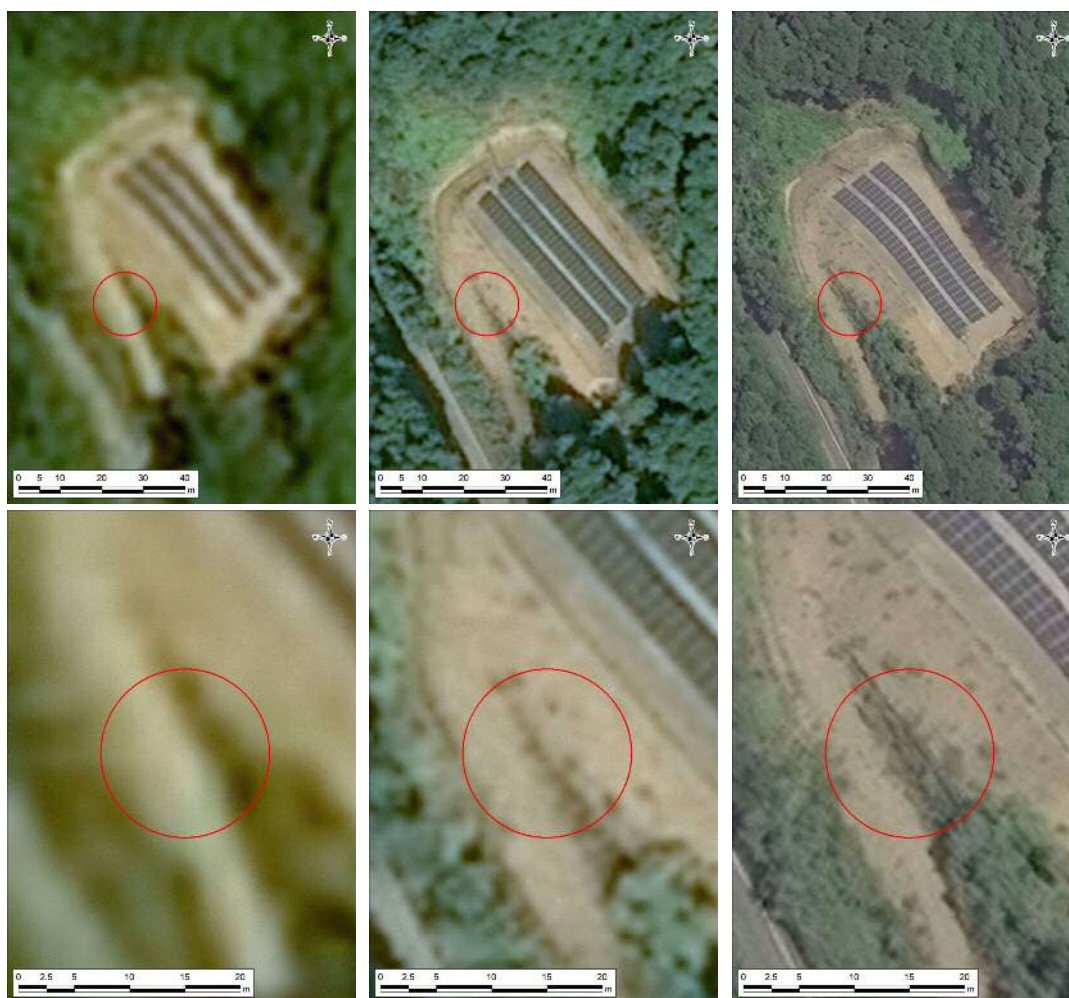
図 4-5 和歌山県紀南森林計画区調査箇所 FID:2
(左：1.5m 画像 中：50cm 画像 右：30cm 画像)

都道府県	ID	調査区域	市区町村	開発面積	開発目的	届出年月日	アンケートより	土砂流出	傾斜	土砂崩壊、流出等の状況	土砂流出の原因等の分析
和歌山	2	紀南	古座川町	0.09	太陽光発電	2017/1/30		有	平坦/切土	盛土法面は法面下部に土嚢を置いて土の流れを抑えているのみであるため、雨水による表土の浸食がみられる。	切土と盛土で平地にした場所にソーラーパネルが設置されている。法面下部には建造物等はないが、道路に土砂が流出する可能性が懸念される。 雨水を排水するために周囲に溝が掘られているが、既に埋まっている場所があり機能していない。
和歌山	12	紀南	古座川町	0.08	その他	2021/2/15		可能性	30～40	鉄塔の管理道沿いに土壌浸食が見られる。	土砂流出防止に設置された伐採木が腐朽しており、今後普及が進むことで土砂の流出が懸念される。 鉄塔の下は土砂流出防止柵が設置されており、斜面上部から流れ出る土砂を止めている。

一方で、和歌山県紀南森林計画区「FID2」では、現地調査によって小規模な法面の浸食が確認されている。各解像度による浸食箇所の見え方を図 4-5 に示す。流出箇所注目すると、30cm 画像であっても法面の異常を認めることはできず、判読は困難であった。

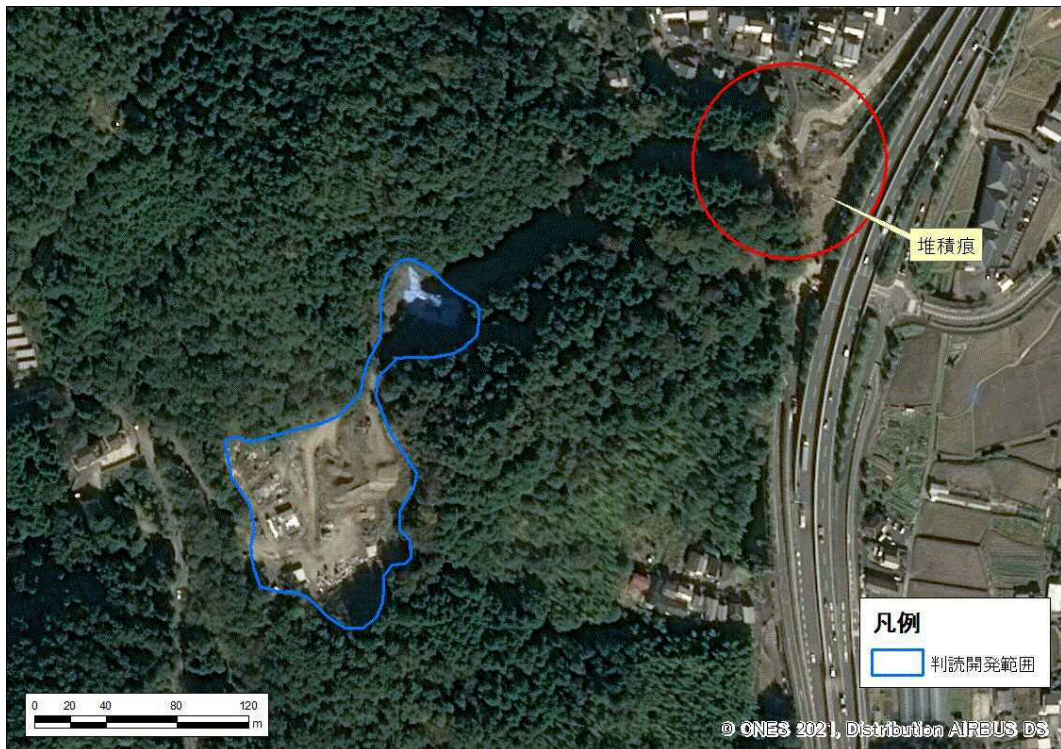
図 4-6 滋賀県湖南森林計画区大津市調査箇所 FID:41 (50cm 画像)

詳細判読に用いた 50cm 画像と 30cm 画像を比較すると、開発範囲については概ね一致しているほか、太陽光パネルも 1 枚ずつ地物として認識できるため、開発状況の確認にあたっては 50cm 解像度による判読で原則は問題なかった。また、災害が確認された例でも図 4-6 に示す滋賀県湖南森林計画区の調査箇所「FID:41」においては崩壊地点と堆積箇所を確認できており、このレベルの規模であれば十分判読は可能である。しかし、堆積物の詳細や、微小な土砂の流出を捉えるには 50cm 解像度は不十分であった。あくまで「疑い」を言及するにレベルにとどまり、30cm 解像度による判読が必要であると言える。ただし、30cm 解像度においても法面の微細な変化まで捉えることは出来ず、土砂の流出や堆積があれば、どの特徴から判読は可能であると考えられる。
