流域山地災害対策調査
(小規模林地開発行為に係る実態把握)
委託事業報告書

令和3年3月

林野庁

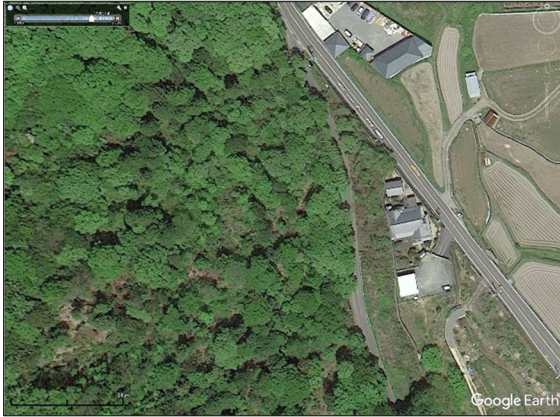
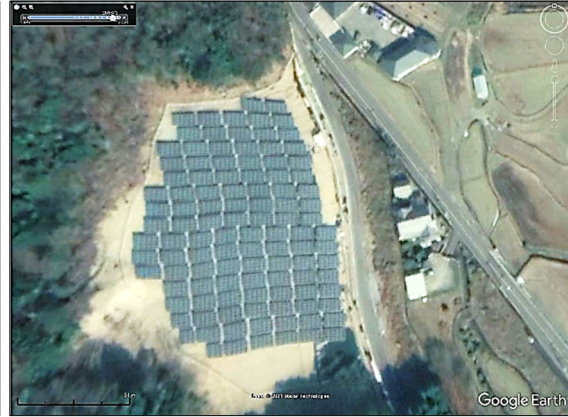
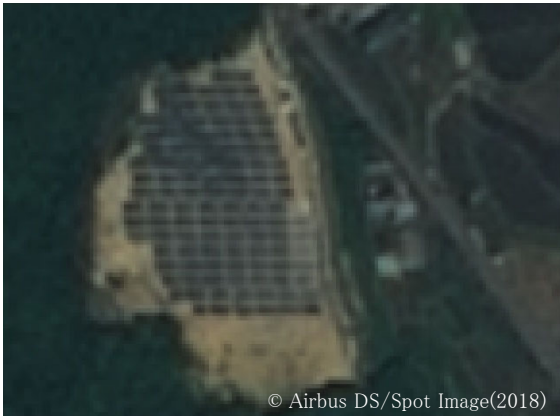
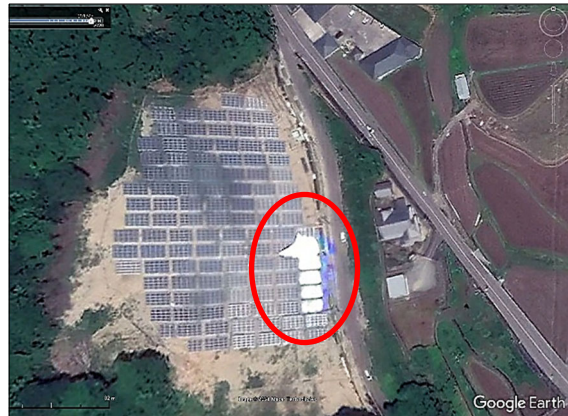
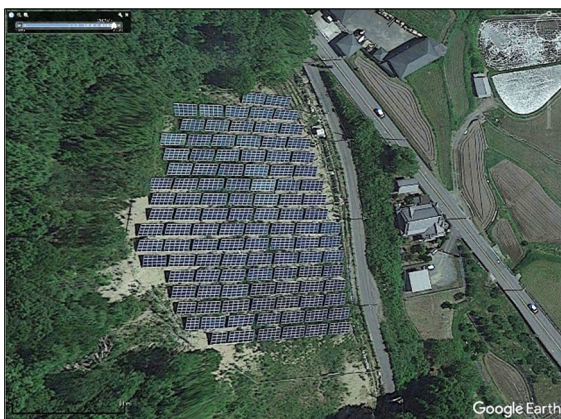
(1) 判読事例①

2018年2月には太陽光発電施設の開発が完了している。2019年5月には、斜面下部にブルーシートが被覆され、土砂流出があったことが想定できる。その後2020年5月にはブルーシートが無くなっており、復旧したことが確認される。

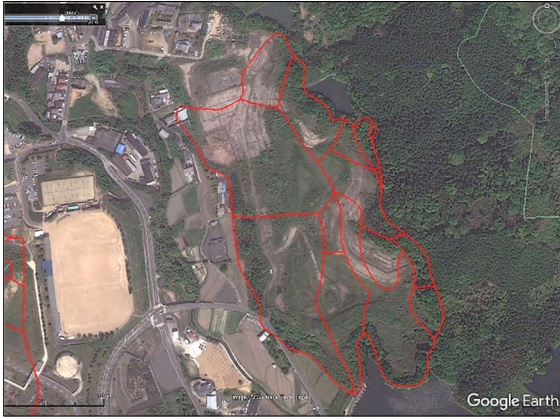
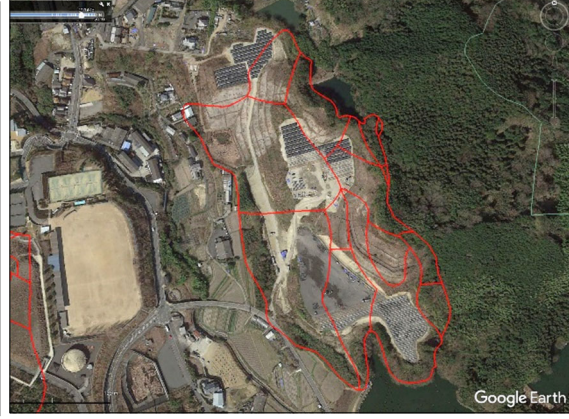
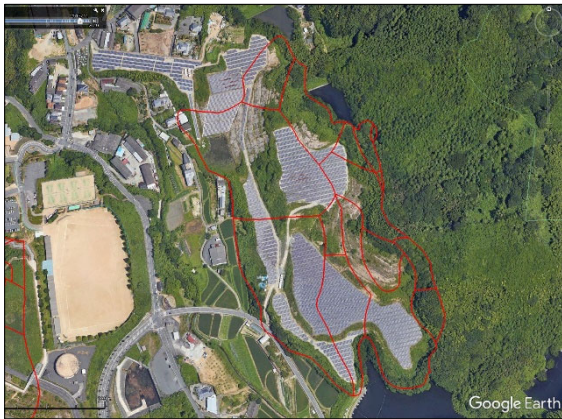
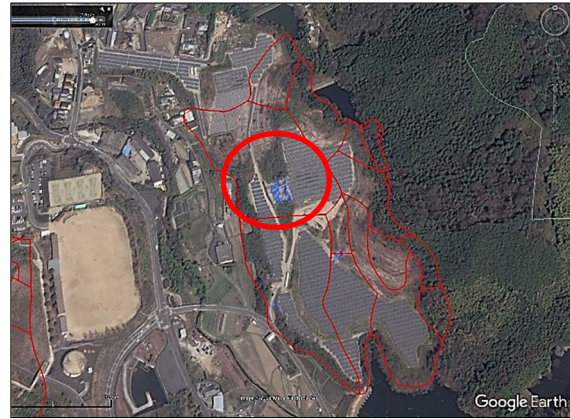
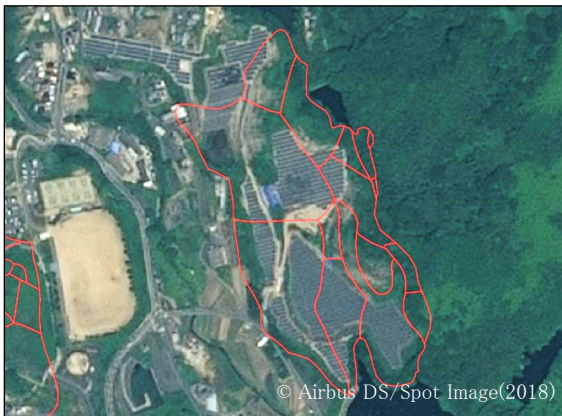
(2) 判読事例②(参考)

参考として小規模林地開発地ではなく、林地開発許可地における事例を示す。2018年3月グーグル画像および2018年6月スポット画像において斜面の一部にブルーシートによる被覆が把握でき、土砂流出があったことが想定される。なお、2014年6月のスポット画像は白黒画像で判読が困難であった。

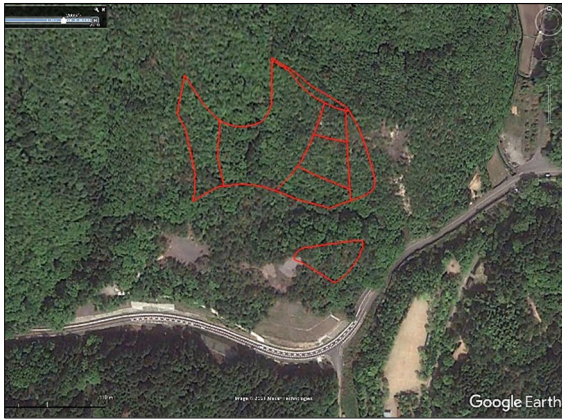
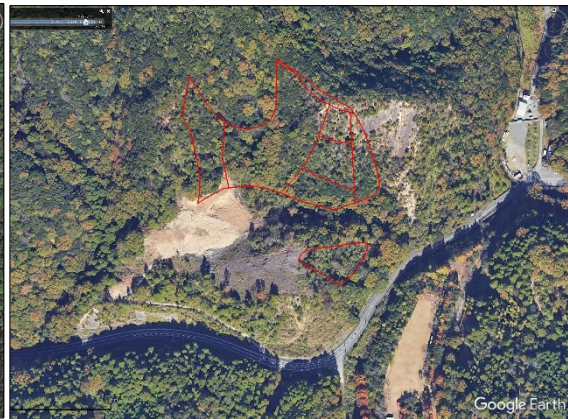
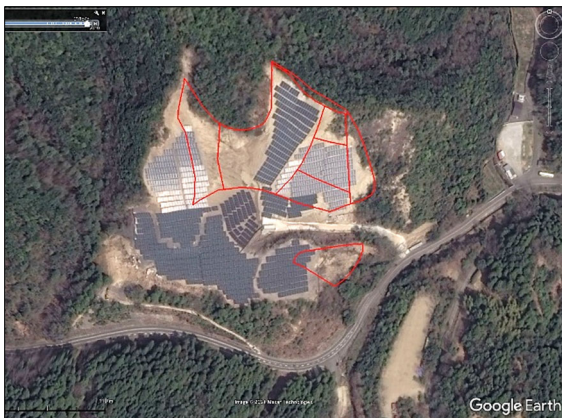
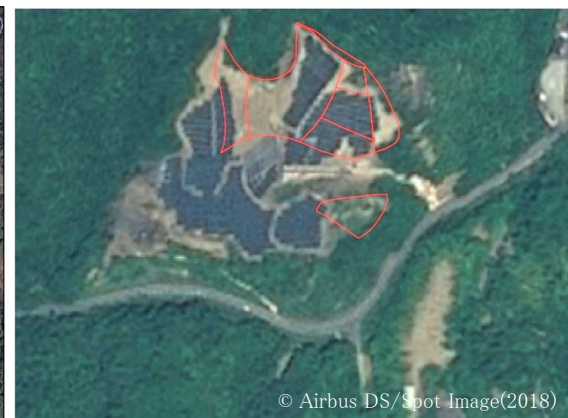
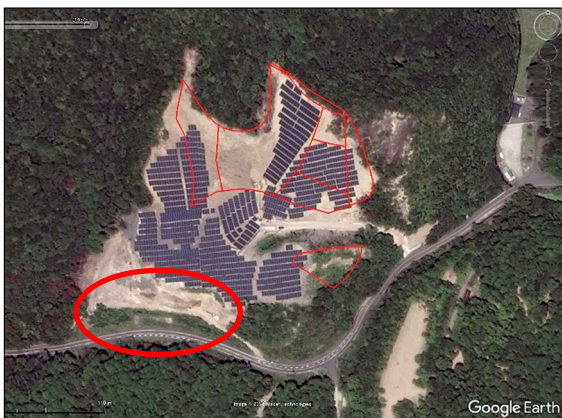
(3) 判読事例③

2018年8月グーグル画像において斜面崩壊に伴う土砂流出があり、斜面下部の立木が消失していることが確認できる。

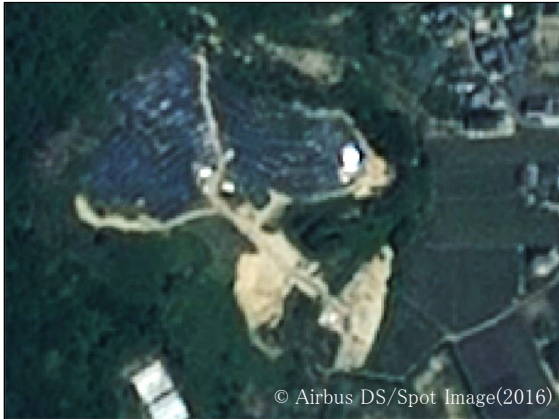
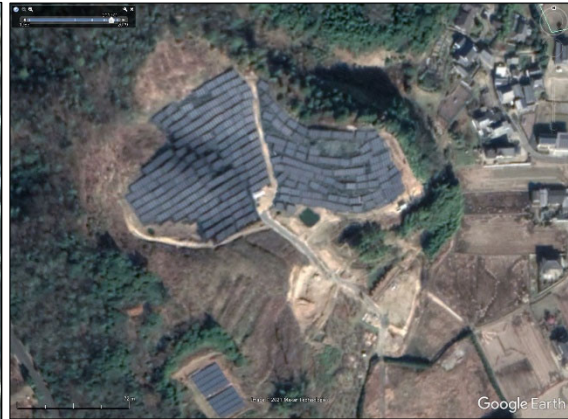
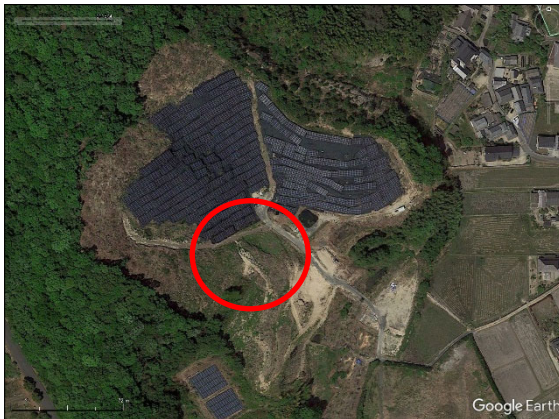
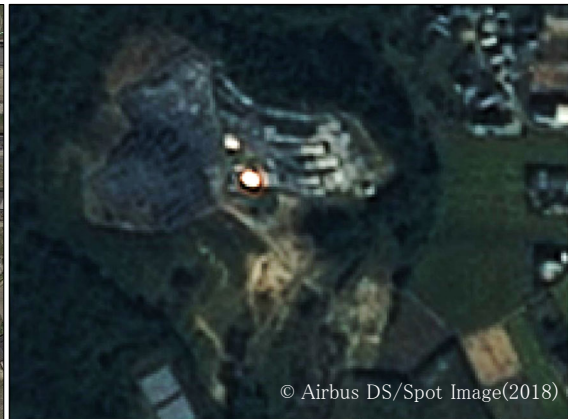
(4) 判読事例④(参考)

2016年6月と2018年10月がスポット画像である。2018年2月グーグル画像において太陽光パネル外縁に土砂崩壊したような痕跡がみられるが鮮明ではない。2018年10月のスポット画像にも同様の傾向が見られる。

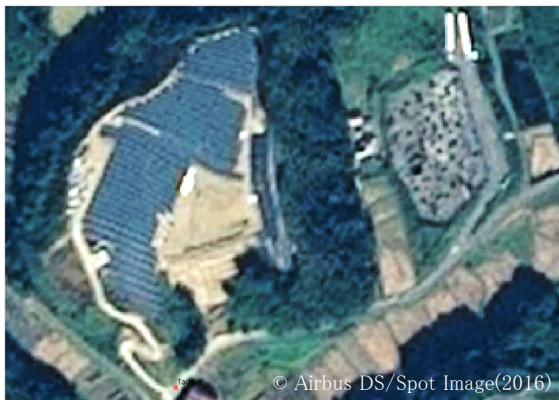
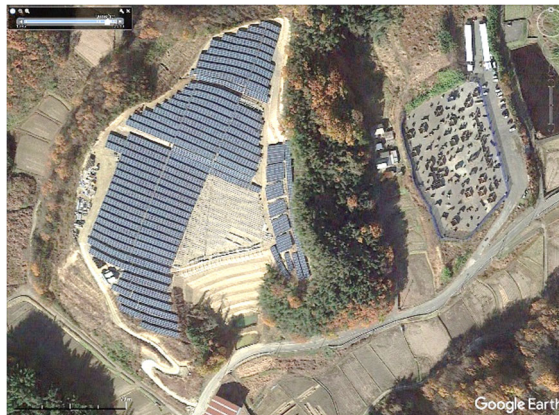
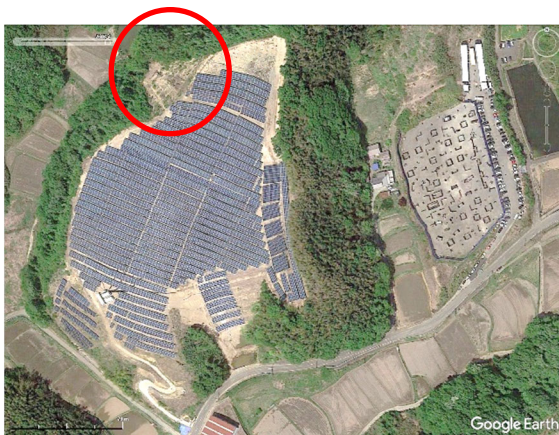
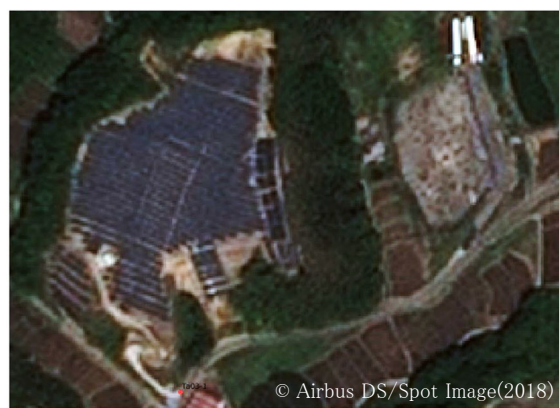
(5) 判読事例⑤(参考)

2016年6月と2018年10月がスポット画像である。2018年4月グーグル画像において太陽光パネル外縁に土砂崩壊したような痕跡がみられるが鮮明ではない。2018年10月のスポット画像にも同様の傾向が見られる。

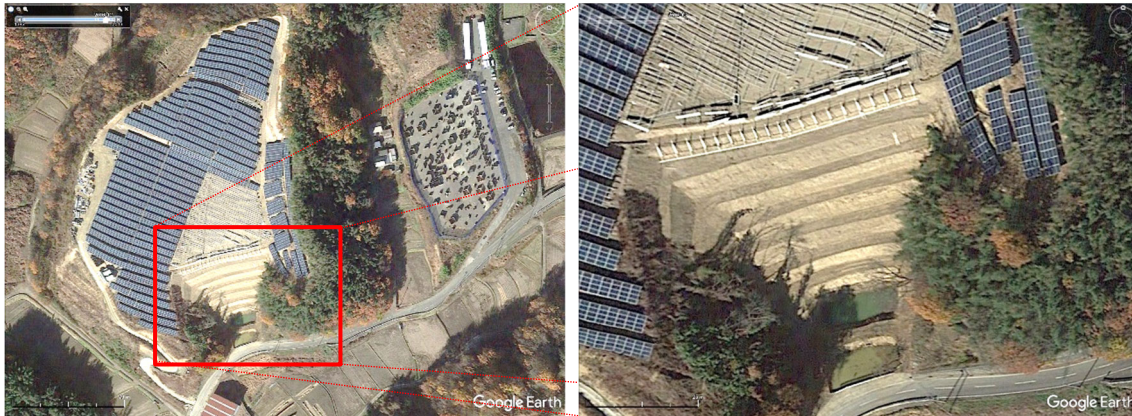
緩傾斜地を確保するために土地を造成する場合、尾根を削り、隣接する谷を埋める場合が多い。その際、もとの地形(原地形)に合わせて表流水や浸透水が移動・流下し、造成斜面が崩壊する場合があり、原地形に合わせた適切な排水対策を適用すると、谷出口付近での斜面崩壊のリスク軽減が図られると考えられる(写真 5.1～5.2 参照)。

写真 5.1 岡山県谷埋め造成地の例。

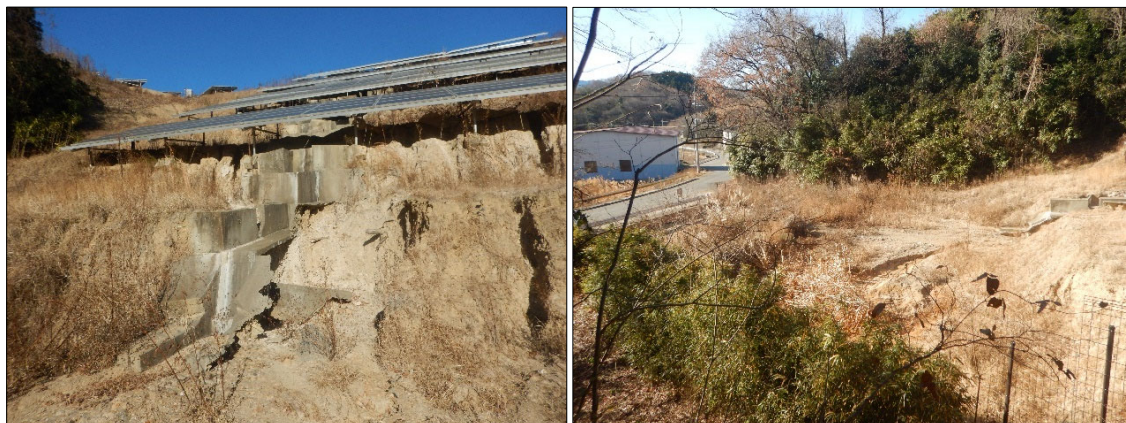
写真 5.2 盛土面の侵食(対応としてコンクリート水路施工)と沈砂池の埋没

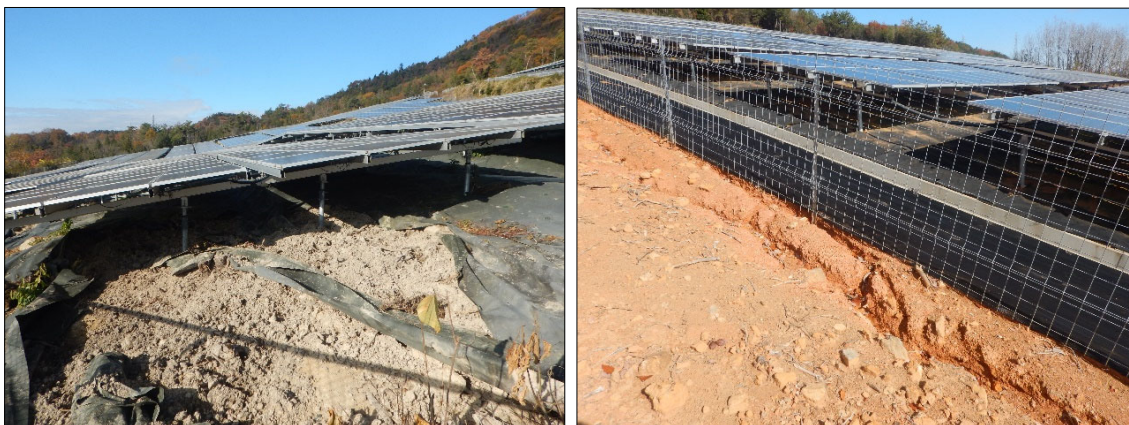
写真 5.3 岡山県の事例

各地で、表面侵食対策として侵食防止シート・マット等が施工されていない箇所や、植生による緑化が図られていない箇所では、表面侵食が進行し斜面が不安定化している(写真5.3参照)。敷設したとしても、急斜面において立木を伐採し、太陽光発電施設を設置した箇所では、その後の立木の根系の腐植によって斜面が不安定化する可能性が高い。

左: 侵食防止シートが剥離され地表が露出し土壌流亡している。シート表面にイノシシ足跡あり。
右: 風化侵食しやすい赤色土地帯において開発地は侵食防止シートによって表面侵食が抑制されているが、区域外周縁部の裸地において侵食を受けている。

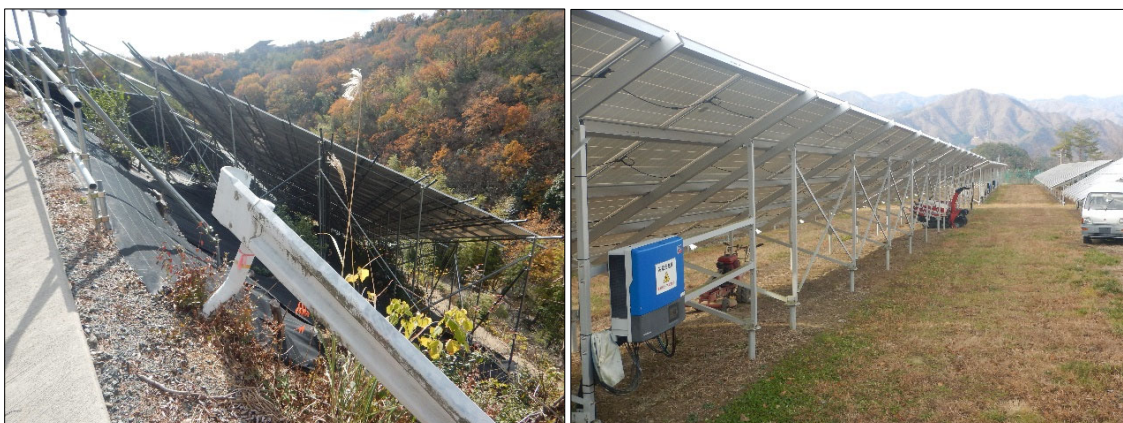
写真 5.4 地表面処理

左: 岡山県における侵食防止シートを設置した、急斜面立地のパネル施工の事例。
右(参考事例): 群馬県の事例。ゴルフ場の跡地は芝生が養生され表面侵食が抑止されている。

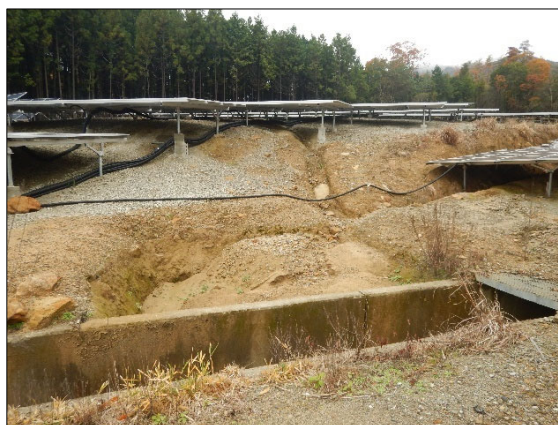
写真 5.5 大阪府の事例

造成斜面を裸地化させておくと表面侵食が発生し、設置した太陽光パネルや造成斜面が不安定になる。

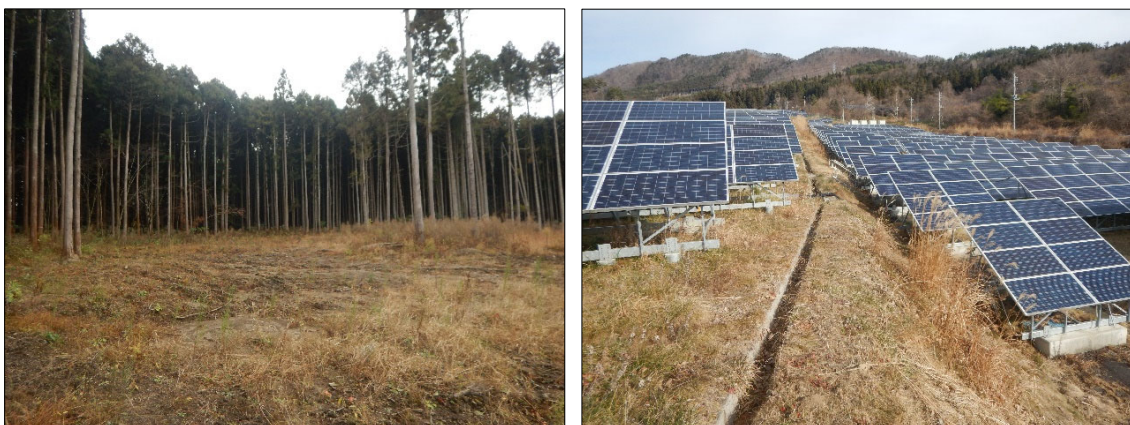
写真 5.6 群馬県の事例

群馬県の事例として、森林伐採したところ、平坦地にもかかわらず、微地形で凹斜面に表流水が集水し、直下の保全対象へ悪影響を与えた事例がある。

左:緩斜面であっても流末処理を考慮しておく必要がある事例

右(参考事例):開発区域内で落差がある場合、上部斜面で排水すると被害をうける可能性は小さい。

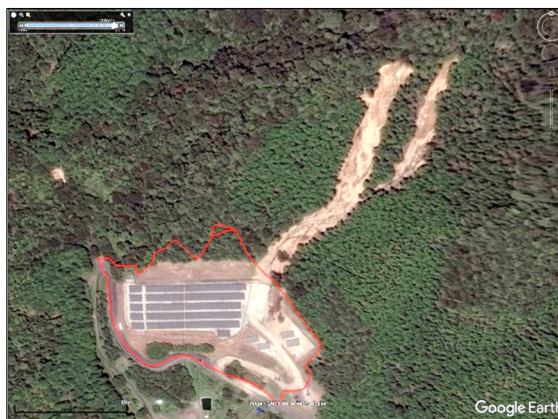
写真 5.7 域外からの土砂入流によって被災した事例

大阪府では、太陽光発電施設の後背斜面谷部が崩壊し、土砂が流入して被災した事例がある。施設計画時には、被災しやすい立地を回避する、あるいは防災対策を計画・施工する必要がある。

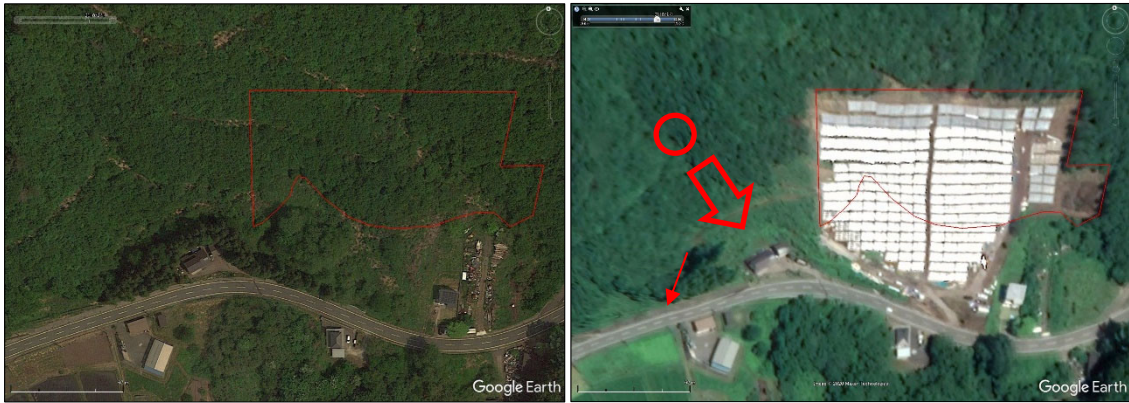
写真 5.8 太陽光発電施設以外からの土砂流出を、施設由来と報告された事例(1)

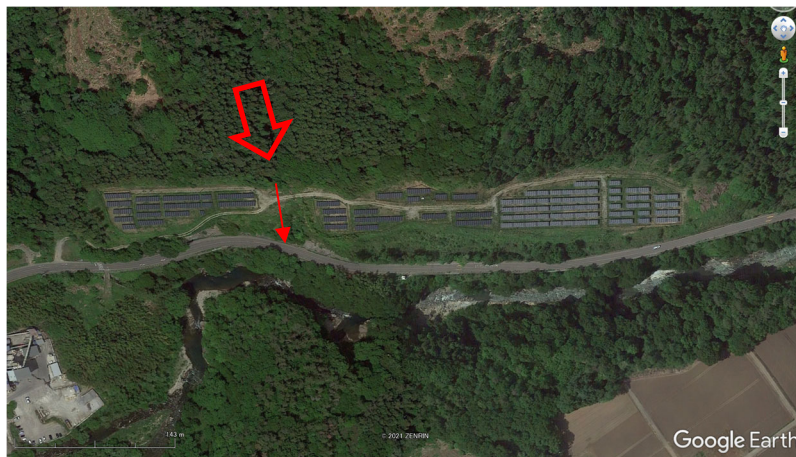
写真 5.9 太陽光発電施設以外からの土砂流出を、施設由来と報告された事例(2)

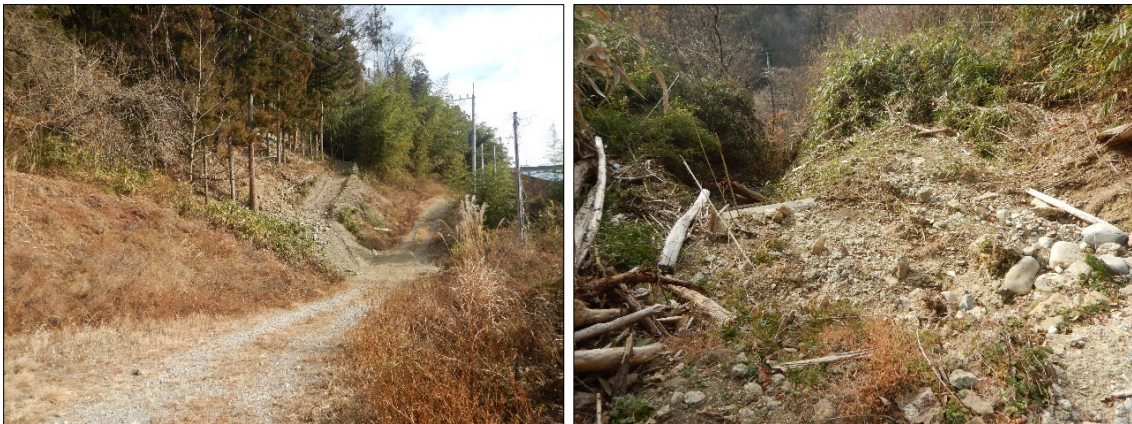
写真 5.10 事例(2)詳細:パネル群間の谷から土砂が発生し下部の道路に流出
太陽光発電施設間の谷から土砂が流出し、下流の保全対象に悪影響を与えた事例。太陽光発電施設区域に土砂流出等の傾向は全くない。

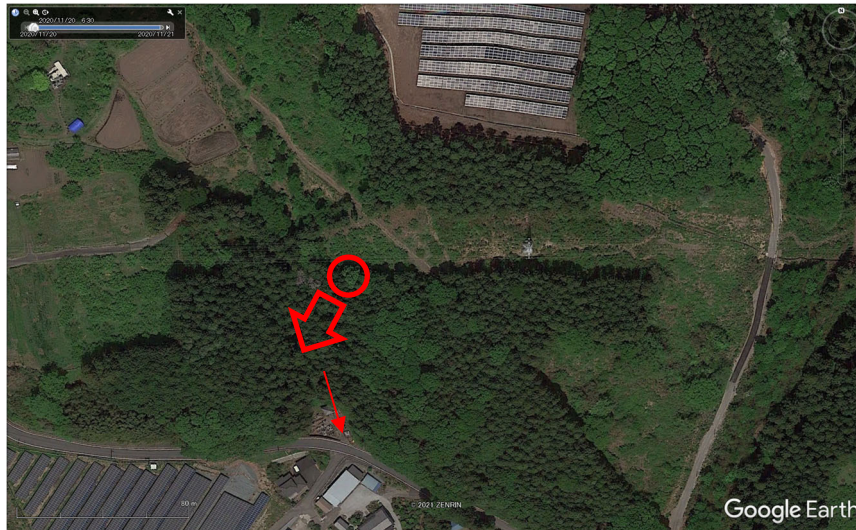
写真 5.11 太陽光発電施設以外からの土砂流出を、施設由来と報告された事例(3)

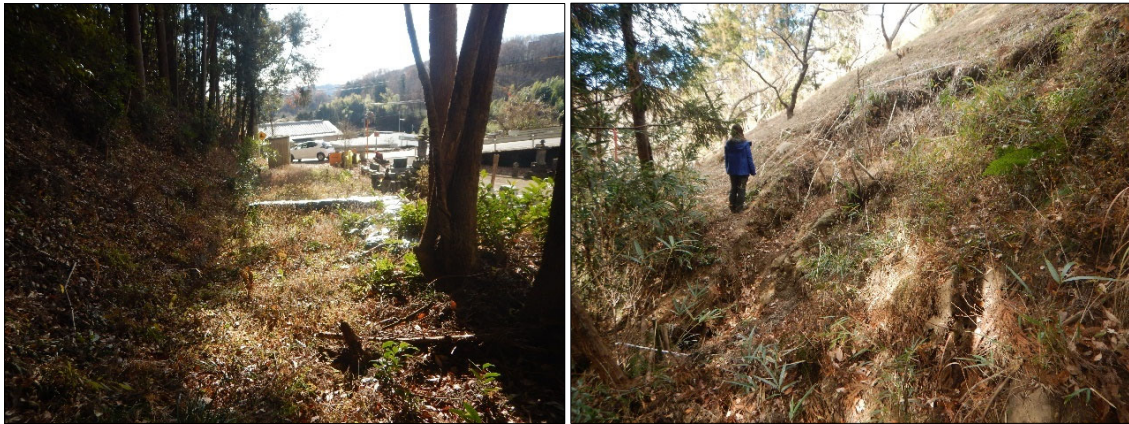
写真 5.12 事例(3)詳細:墓地に配置された土嚢と土砂崩壊発生源
群馬県の事例として墓地に土砂が流入した。斜面上部の太陽光発電施設の発生土砂とされていたが、実際は、墓地から50m程度離れた梅林斜面が崩壊し、土砂を流出させていた。

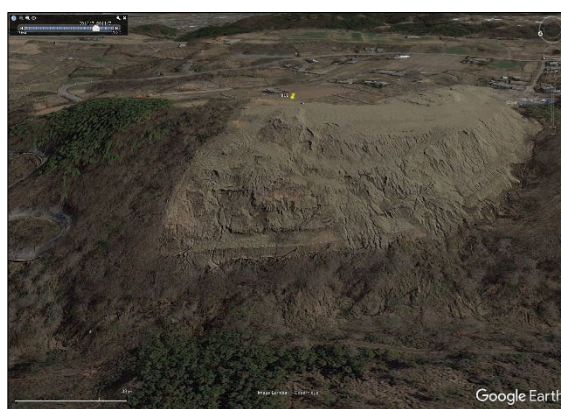
写真 5.13 群馬県の残土処理場。適切な盛土処理がなされず、地表面が不安定化している。
