令和4年度流域山地災害等対策調査  
(森林の保全状況把握調査)

報告書 (愛南町)

株式会社パスコ・一般社団法人日本森林技術協会  
共同事業体

令和5年3月

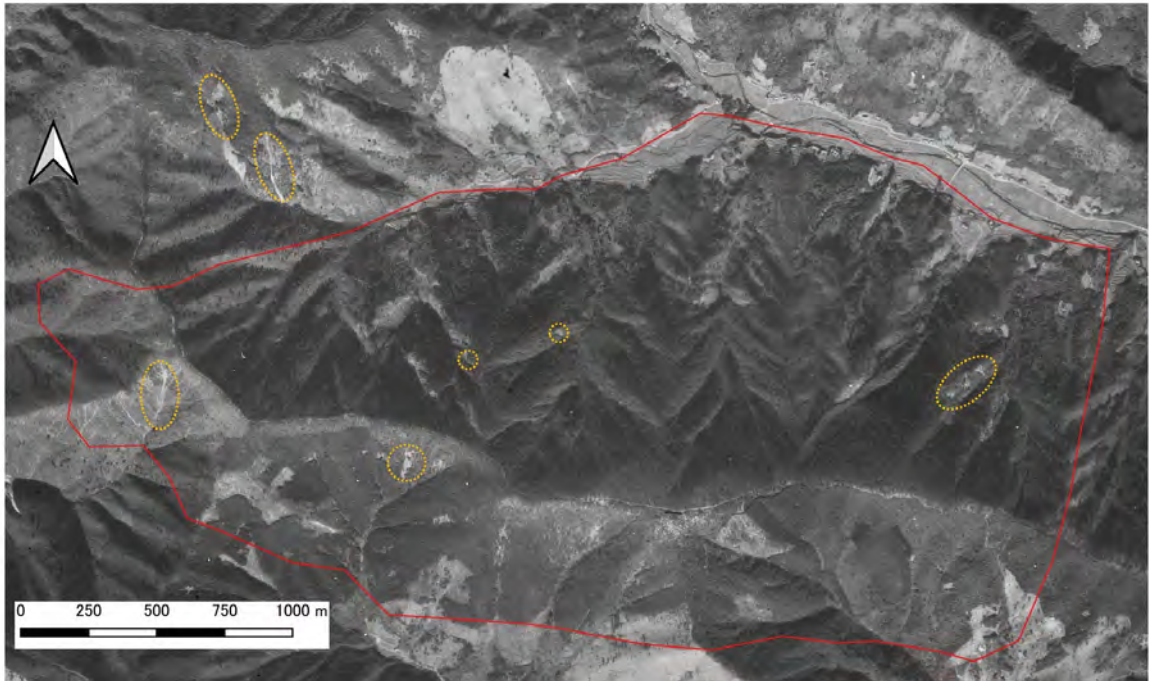
表 3-3 1940 年代撮影の航空写真の判読結果

年代	撮影年月日	写真判読結果	撮影前の 主な豪雨
1940 年代	1948/01/21 (昭和 23 年) 米軍撮影	<ul style="list-style-type: none"> <li>・国有林は、天然林(広葉樹二次林)がほぼ全域分布しており、森林施業(伐採、林内路網開設等)の形跡はみられない。</li> <li>・民有林は、南斜面で広域な伐採、北斜面は小規模な伐採跡が散見される。</li> <li>・主に民有林の対象範囲内外において、一部の谷頭付近や谷筋に沿って植生が草本や低木の箇所や表土の露出、崩壊の痕跡がみられる。</li> <li>・全体的には、南斜面で林業活動が盛んな状況にあるが、大規模な崩壊等の荒廃箇所は特に認められない。</li> <li>・この年代の対象地域最寄りのアメダス観測所は高知県の宿毛観測所である。宿毛観測所では 1943 年から観測が開始されているが、1946/7/29 の連続雨量 285.2mm は、現在まで同観測所史上 4 位の記録である。1 時間ごとの降水量データは整備されていないが、1946/7/29 の午前 1 時～6 時まで 105.0 mm、午前 7 時～12 時までに 132.2 mm の降雨が記録されているため、降雨のピークは午前中であったと考えられる。</li> <li>・1946/7/29 の 285.2mm は、御荘観測所の確率雨量では 100 年確率(100 年に 1 回)以上に相当する降雨である。</li> </ul>	1946/7/29 アメダス宿毛観測所 連続雨量 285.2mm

注) 黄色破線で囲んだ範囲は、植生が草本や低木の箇所や表土の露出、崩壊等の痕跡等と考えられる。

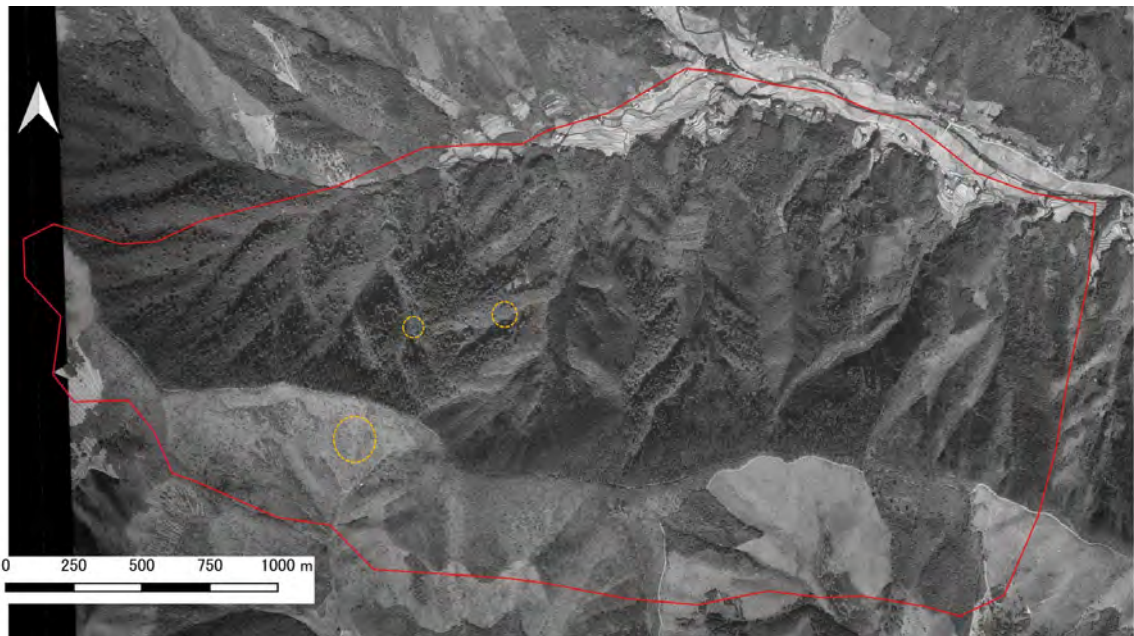
表 3-4 1960年代撮影の航空写真の判読結果

年代	撮影年月日	写真判読結果	撮影前の主な豪雨
1960年代	1966/11/04 (昭和41年)	<ul style="list-style-type: none"> <li>・国有林は、1952年の植林地で順調な生育状況が確認される。また、中央付近では前生樹を伐採した形跡がみられる。</li> <li>・民有林は、南斜面で引続き林業活動が進められている。</li> <li>・1948年の米軍撮影写真と比較し、植生の回復がみられる。</li> <li>・対象範囲に崩壊地等は認められない。</li> <li>・この年代の対象地域最寄りのアメダス観測所は高知県の宿毛観測所で、撮影年次に最も近い豪雨は1966/8/15の191.0mmである。</li> <li>・御荘観測所の確率雨量では5～10年確率(5～10年に1回)以上に相当する降雨であり、時間最大雨量も30mm未満である。</li> </ul>	1966/8/15 連続雨量191.0mm

注)黄色破線で囲んだ範囲は、1948年撮影写真で表土の露出、崩壊等の痕跡がみられたが、1966年撮影写真では、植生が回復している。

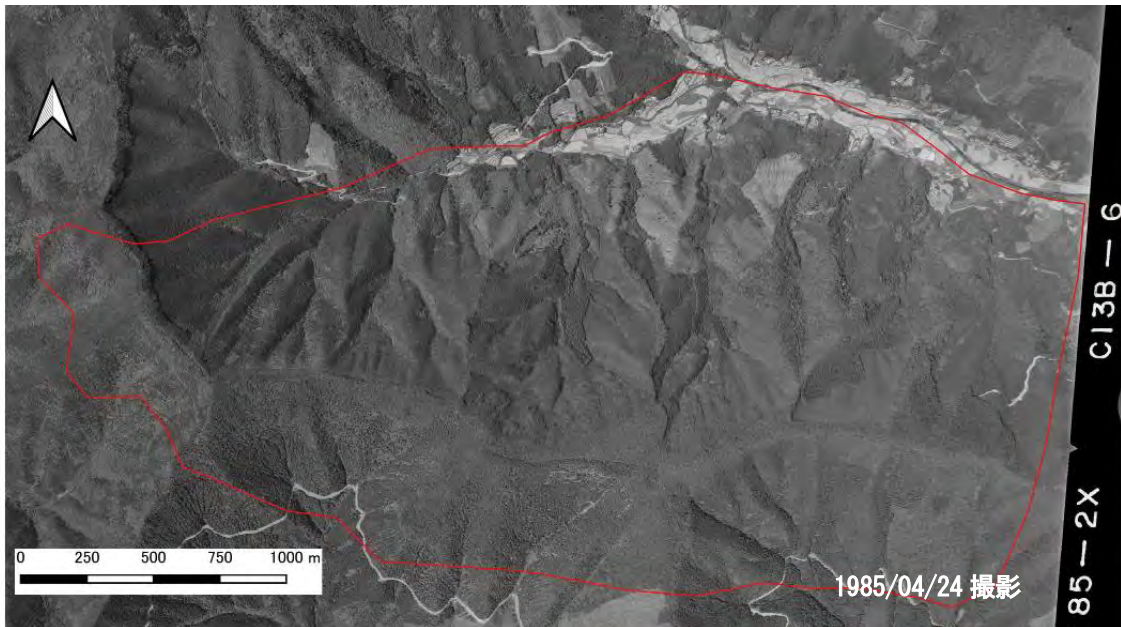
表 3-6 1980 年代撮影の航空写真の判読結果

年代	撮影年月日	写真判読結果	撮影前の 主な豪雨
1980 年代	1985/04/24 (昭和 60 年)	<ul style="list-style-type: none"> <li>• 国有林の植林地は、10 年以上を経過し、スギ、ヒノキが順調に生育している状況が確認される。伐採後 5 年から 20 年程度の間は、伐採木と植栽木両者の根系の発達状況から森林の崩壊防止効果は小さくなると言われるが、この時期における崩壊等の林地荒廃は認められない。(植栽後 12～15 年)</li> <li>• 国有林より下流域の民有林では広葉樹林等の伐採も確認される。また、対象範囲内外において林内路網が中腹部まで開設されている。</li> <li>• この年代の対象地域最寄りのアメダス観測所は御荘観測所で、撮影年次に最も近い豪雨は 1984/6/10 の 96.0 mm で、確率雨量では 2 年確率(2 年に 1 回)以下である。時間最大雨量は 49.0 mm であるが、6/10 午前 7 時～8 時の短時間で降り切っている。</li> </ul>	1984/6/10 連続雨量 96.0mm

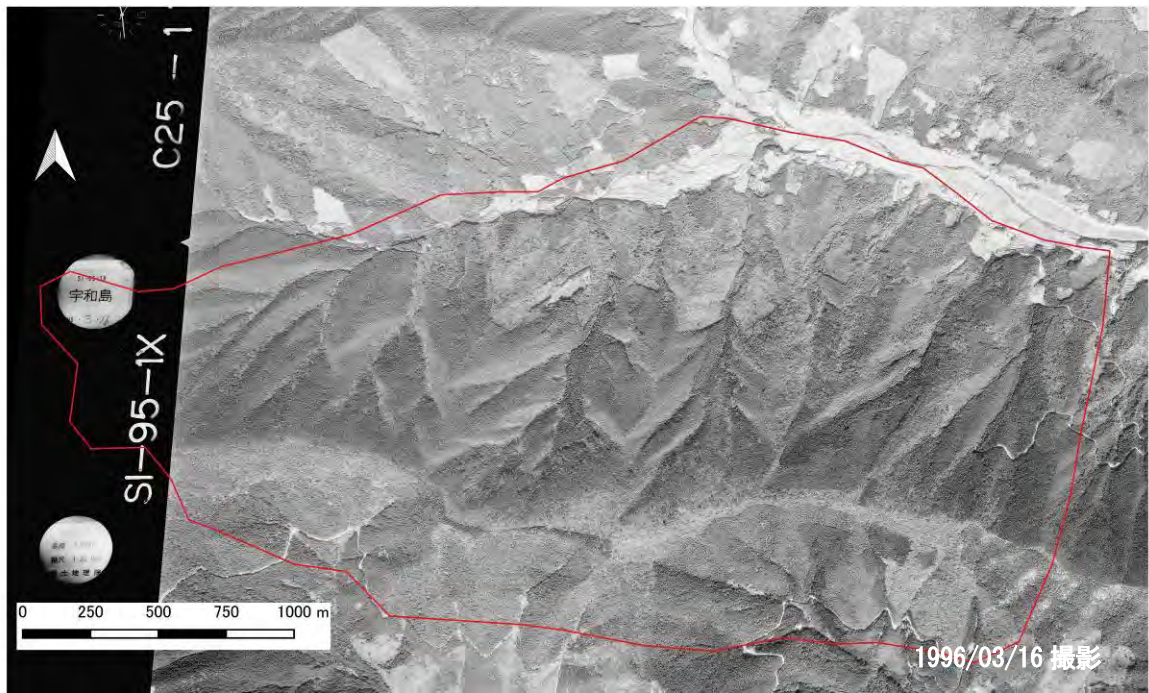
表 3-7 1990 年代撮影の航空写真の判読結果

年代	撮影年月日	写真判読結果	撮影前の 主な豪雨
1990 年代	1990/04/18 (平成 2 年)	<ul style="list-style-type: none"> <li>・1985 年時の状況と目立った変化は認められない。</li> <li>・対象範囲に崩壊地等は認められない。</li> </ul>	—
	1996/03/16 (平成 8 年)	<ul style="list-style-type: none"> <li>・1985 年からの 10 年間は森林の成長以外特段の変化は認められない。</li> <li>・対象範囲に崩壊地等は認められない。</li> <li>・この年代の対象地域最寄りのアメダス観測所は御荘観測所で、撮影年次に最も近い豪雨は 1995/7/3-4 の 104.0 mm で、確率雨量では 2 年確率(2 年に 1 回)以下である。降雨の変遷も顕著なピークは認められない。</li> </ul>	1995/7/3-4 連続雨量 104.0mm

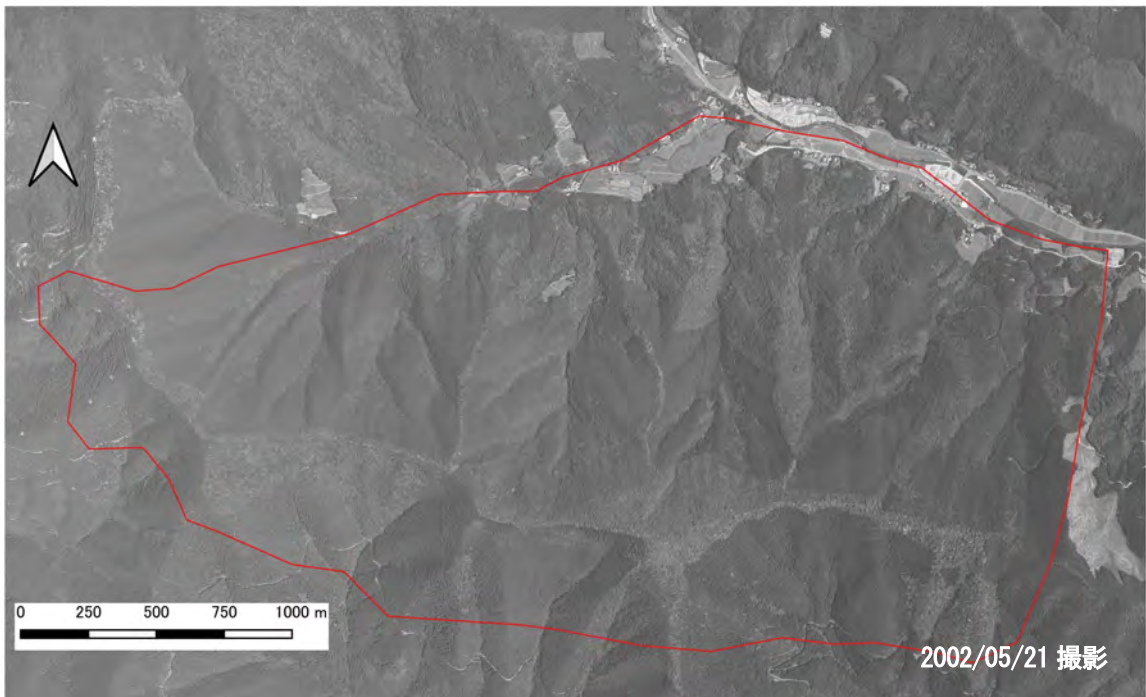
表 3-8 2000 年代撮影の航空写真の判読結果

年代	撮影年月日	写真判読結果	撮影前の 主な豪雨
2000 年代	2000/01/04 (平成 12 年)	<ul style="list-style-type: none"> <li>1985 年からの 15 年間は森林の成長以外特段の変化は認められない。</li> </ul>	—
	2002/05/21 (平成 14 年)	<ul style="list-style-type: none"> <li>2002 年の間伐は撮影以後のため反映されていない。</li> <li>この年代の対象地域最寄りのアメダス観測所は御荘観測所で、撮影年次に最も近い豪雨は 2001/9/5-6 の 164.0 mm で、確率雨量では 2~5 年確率(2~5 年に 1 回)である。最大時間雨量は 47.0 mm であるが 1 時間以上継続していない。</li> <li>対象範囲に崩壊地等は認められない。</li> </ul>	2001/9/5-6 連続雨量 164.0mm
	2007/08/21 (平成 19 年)	<ul style="list-style-type: none"> <li>2002、2006 年の間伐後、特段の変化は認められない。</li> <li>対象範囲に崩壊地等は認められない。</li> </ul>	—

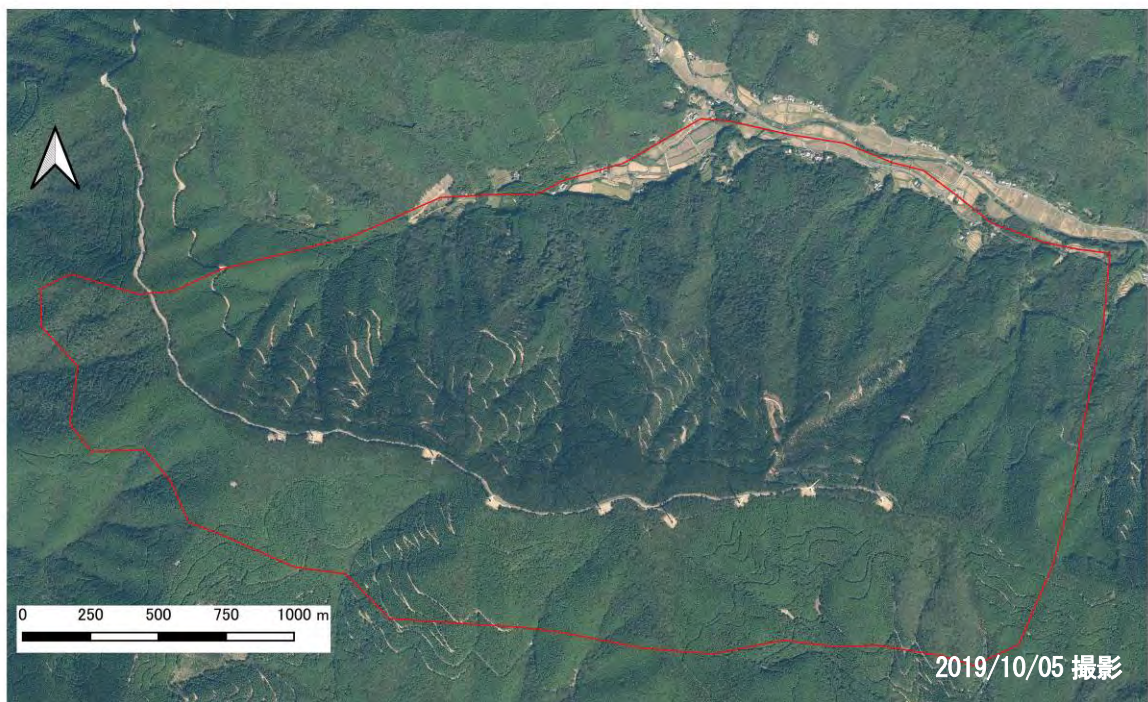
表 3-9 2010 年代撮影の航空写真の判読結果

年代	撮影年月日	写真判読結果	撮影前の 主な豪雨
2010 年代	2018/07/11 (平成 30 年)	・雲や影の映り込みが多く判読が難しい。	2018/7/7-8 連続雨量 134.0mm
	2019/10/05 (令和元年)	<ul style="list-style-type: none"> <li>・間伐による開放空間、林内路網、稜線に風車及び林道の開設が確認される。</li> <li>・南斜面の民有林においても林内路網の開設や間伐状況が確認される。</li> <li>・崩壊地等の林地荒廃は認められない。</li> <li>・この年代の対象地域最寄りのアメダス観測所は御荘観測所で、撮影年次に近い豪雨は 2018/7/7-8 (西日本豪雨) の 134.0 mm と、2019/7/18 の 138.5 mm で確率雨量ではいずれも 2 年確率 (2 年に 1 回) 以下である。</li> </ul>	2019/7/18 連続雨量 138.5mm

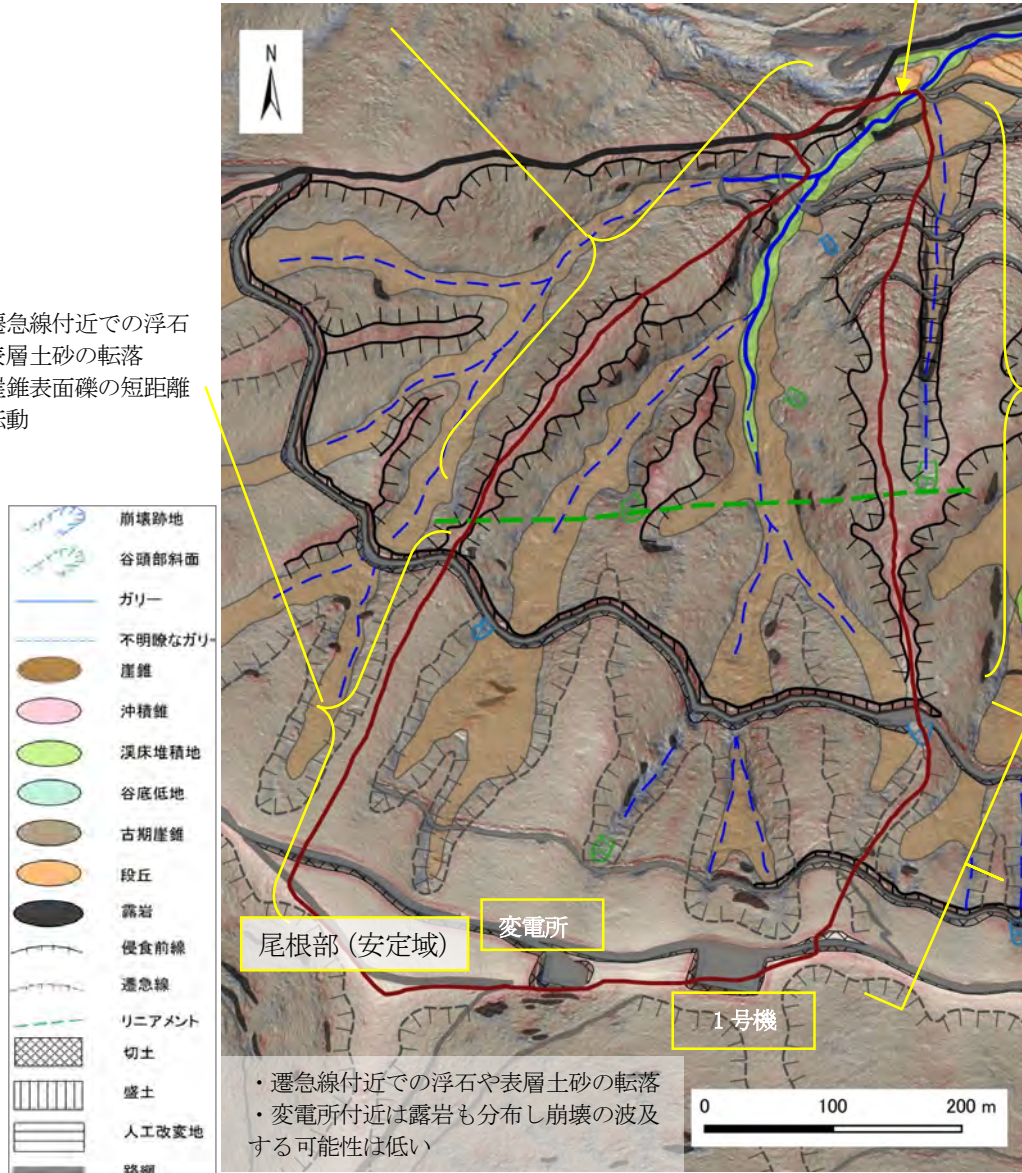
図 4-25 変電施設・1号機流域の微地形判読結果

同様に、中～上流域の林内路網周辺では谷幅が広くなり、溝状に切れ込んだ地形は認められないため、長期間土石流は発生していないと判断される。遷急線も丸みを帯びておりガリーや崩壊、地すべりなど、急激なせん断破壊を伴う土砂移動は発生していない。

- ・ 侵食前線からの落石や土砂崩落
- ・ 溪岸侵食による崖錐の二次侵食

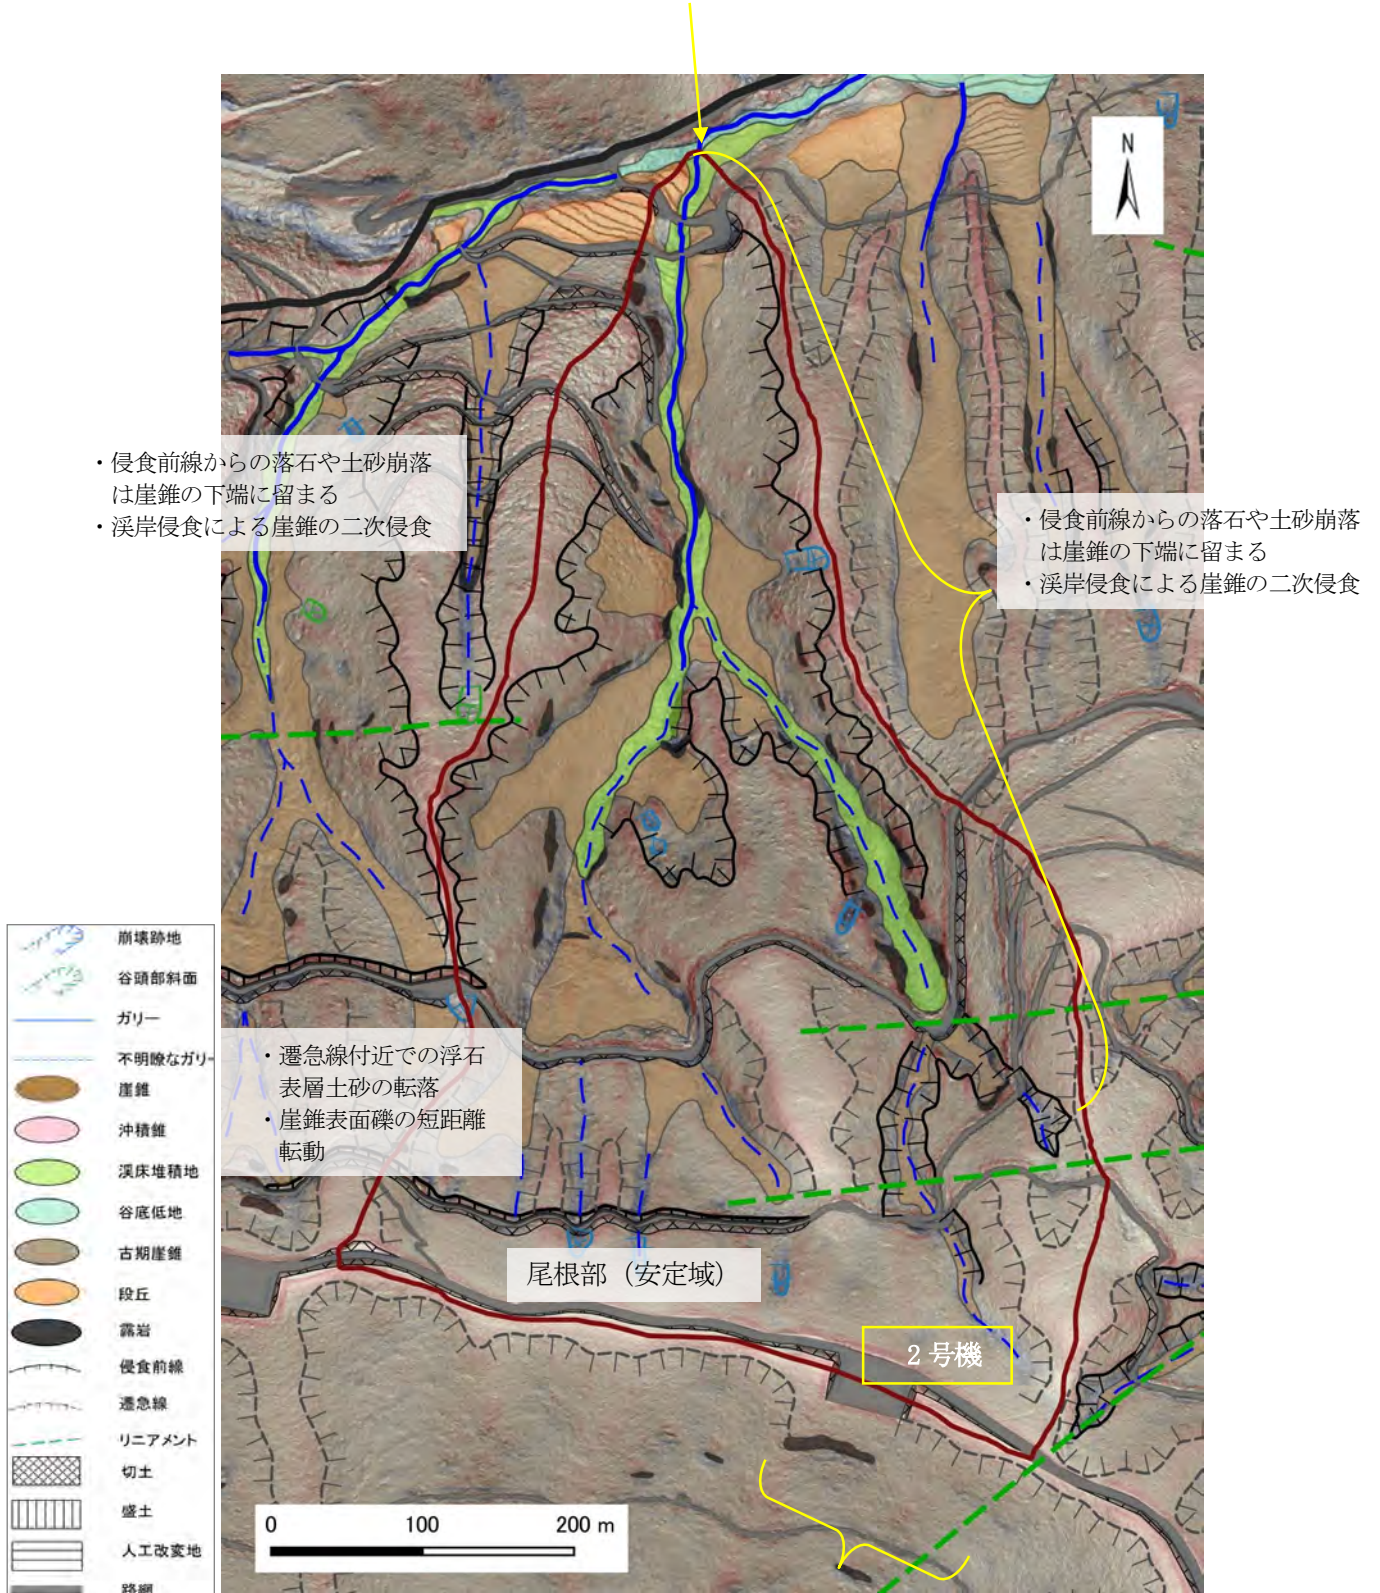
図 4-26 2号機流域の微地形判読結果

- ・沖積錐は形成されておらず、広範囲に土石流が氾濫した痕跡は認められない
- ・溪床勾配は概ね10度未満であり二次侵食に伴う土石流は発生しにくい

- ・ 遷急線付近での浮石や表層土砂の転落
- ・ 2号機付近は露岩も分布し崩壊の波及する可能性は低い。

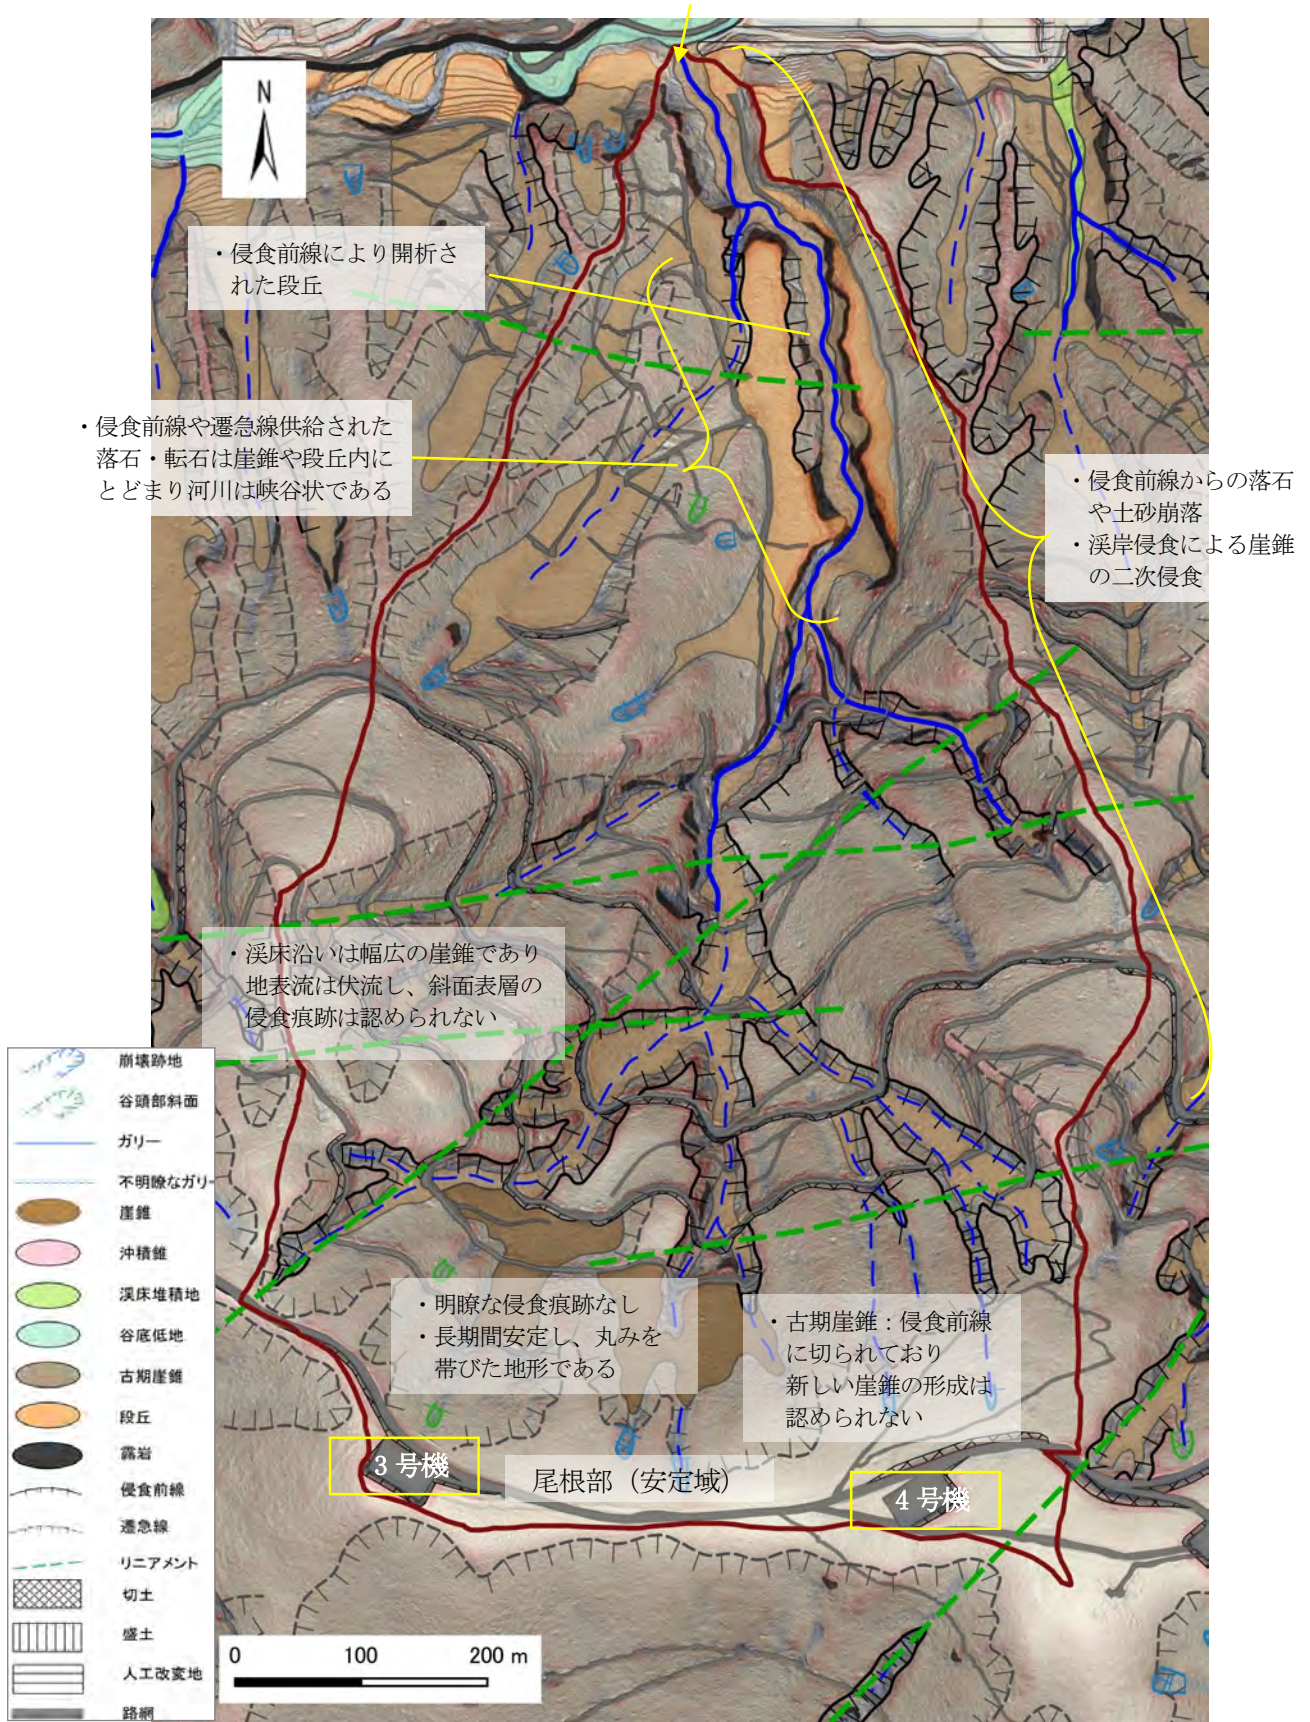
図 4-27 3号機・4号機流域の微地形判読結果

- ・沖積錐は形成されておらず、広範囲に土石流が氾濫した痕跡は認められない
- ・溪床勾配は概ね10度未満であり二次侵食に伴う土石流は発生しにくい

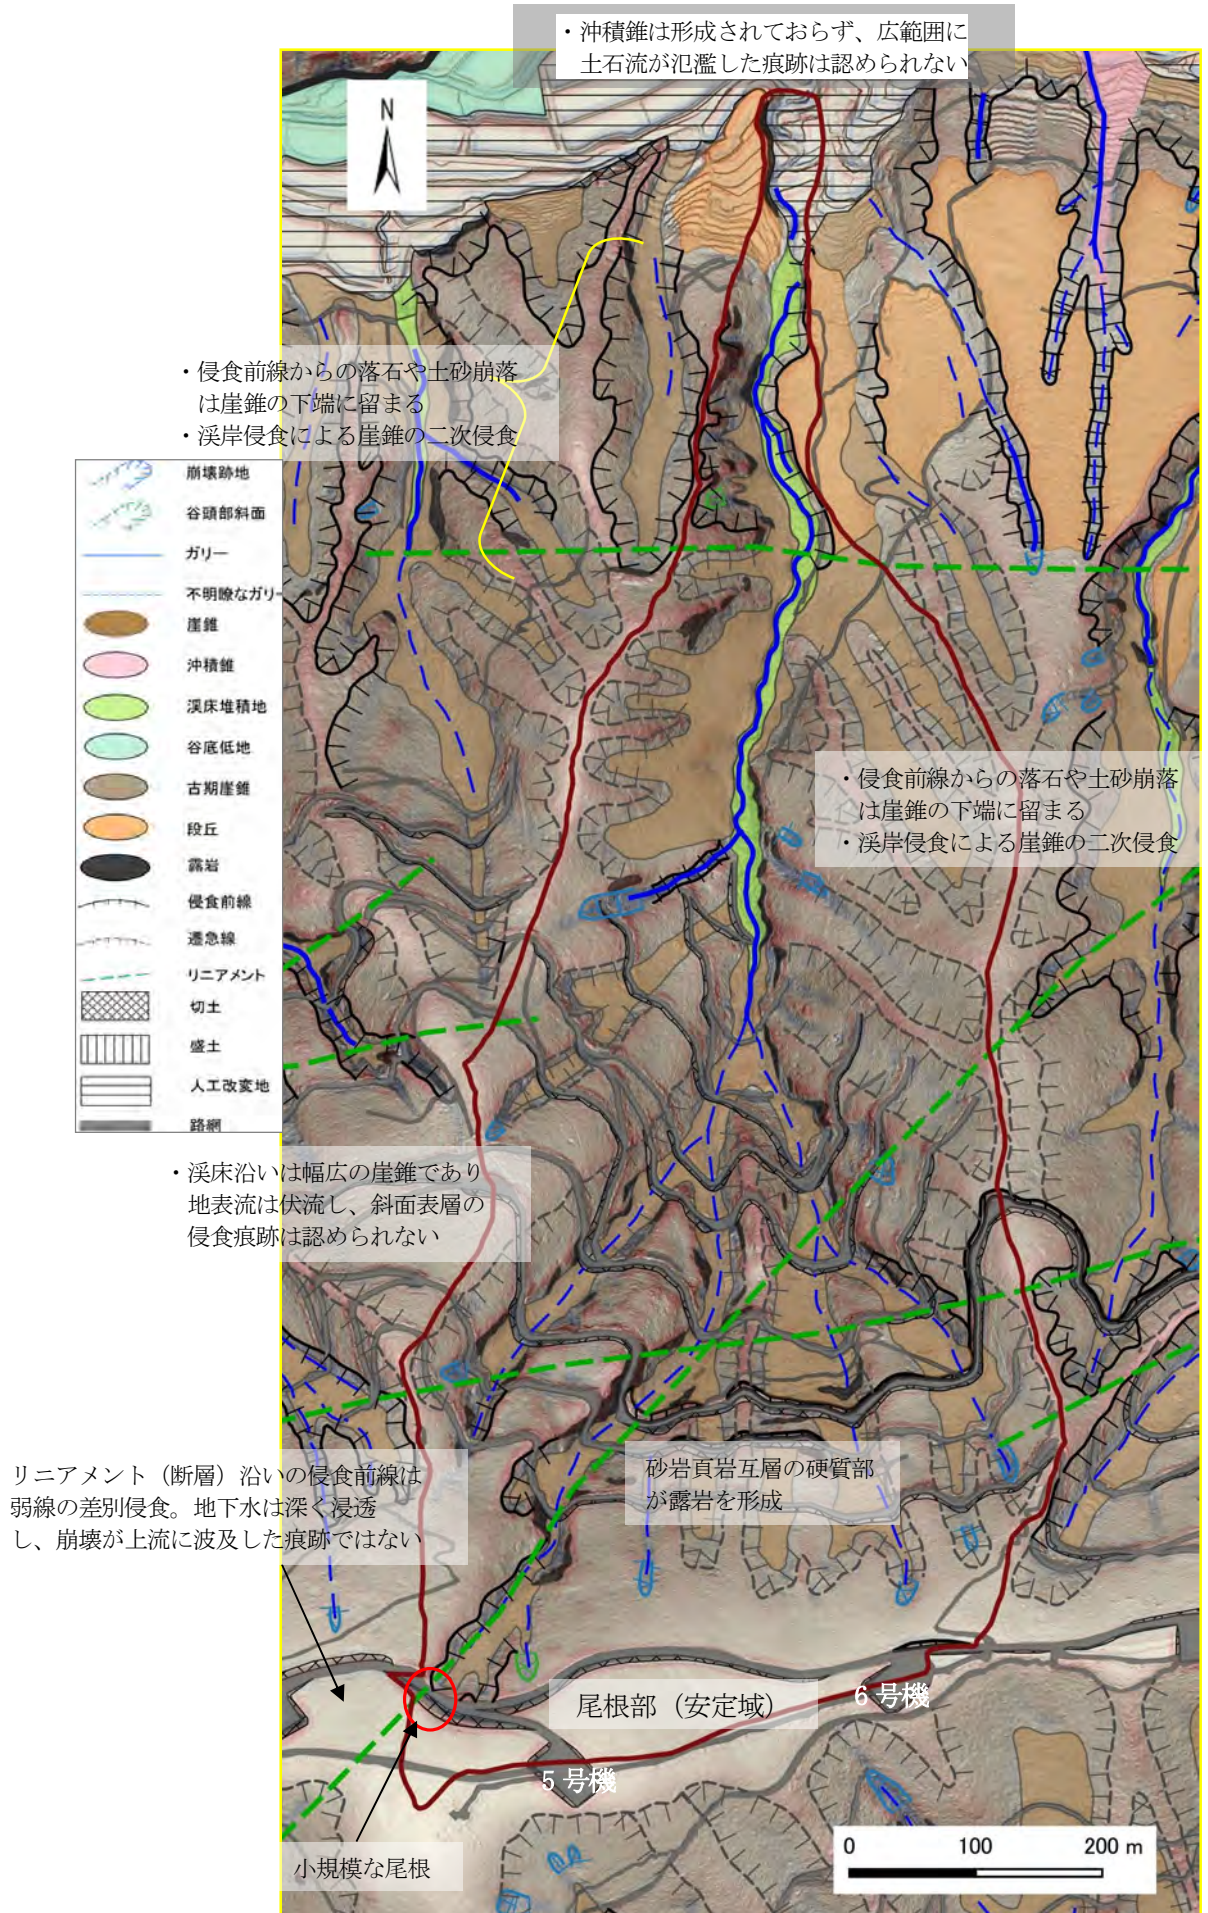
図 4-28 5号機・6号機流域の微地形判読結果

なお、5号機より北西側の林道は、比較的侵食前線に近い場所を通過している（図中の赤線で囲んだ部分）。この侵食前線は北東-南西方向に直線的な水系が連続することから、弱線の差別侵食を反映したリニアメントが判読される。但し谷頭部の中央には小規模な尾根が確認されるため、林道と侵食前線の交わる範囲全体の崩壊は想定しにくい。この下方には幅20m以上の崖錐が延長80m程度連続するため、崩壊が発生したとしても崩壊土砂は崖錐内に留まると考えられる。切土のり面の等高線の乱れは認められないため、現況では安定していると判断される。

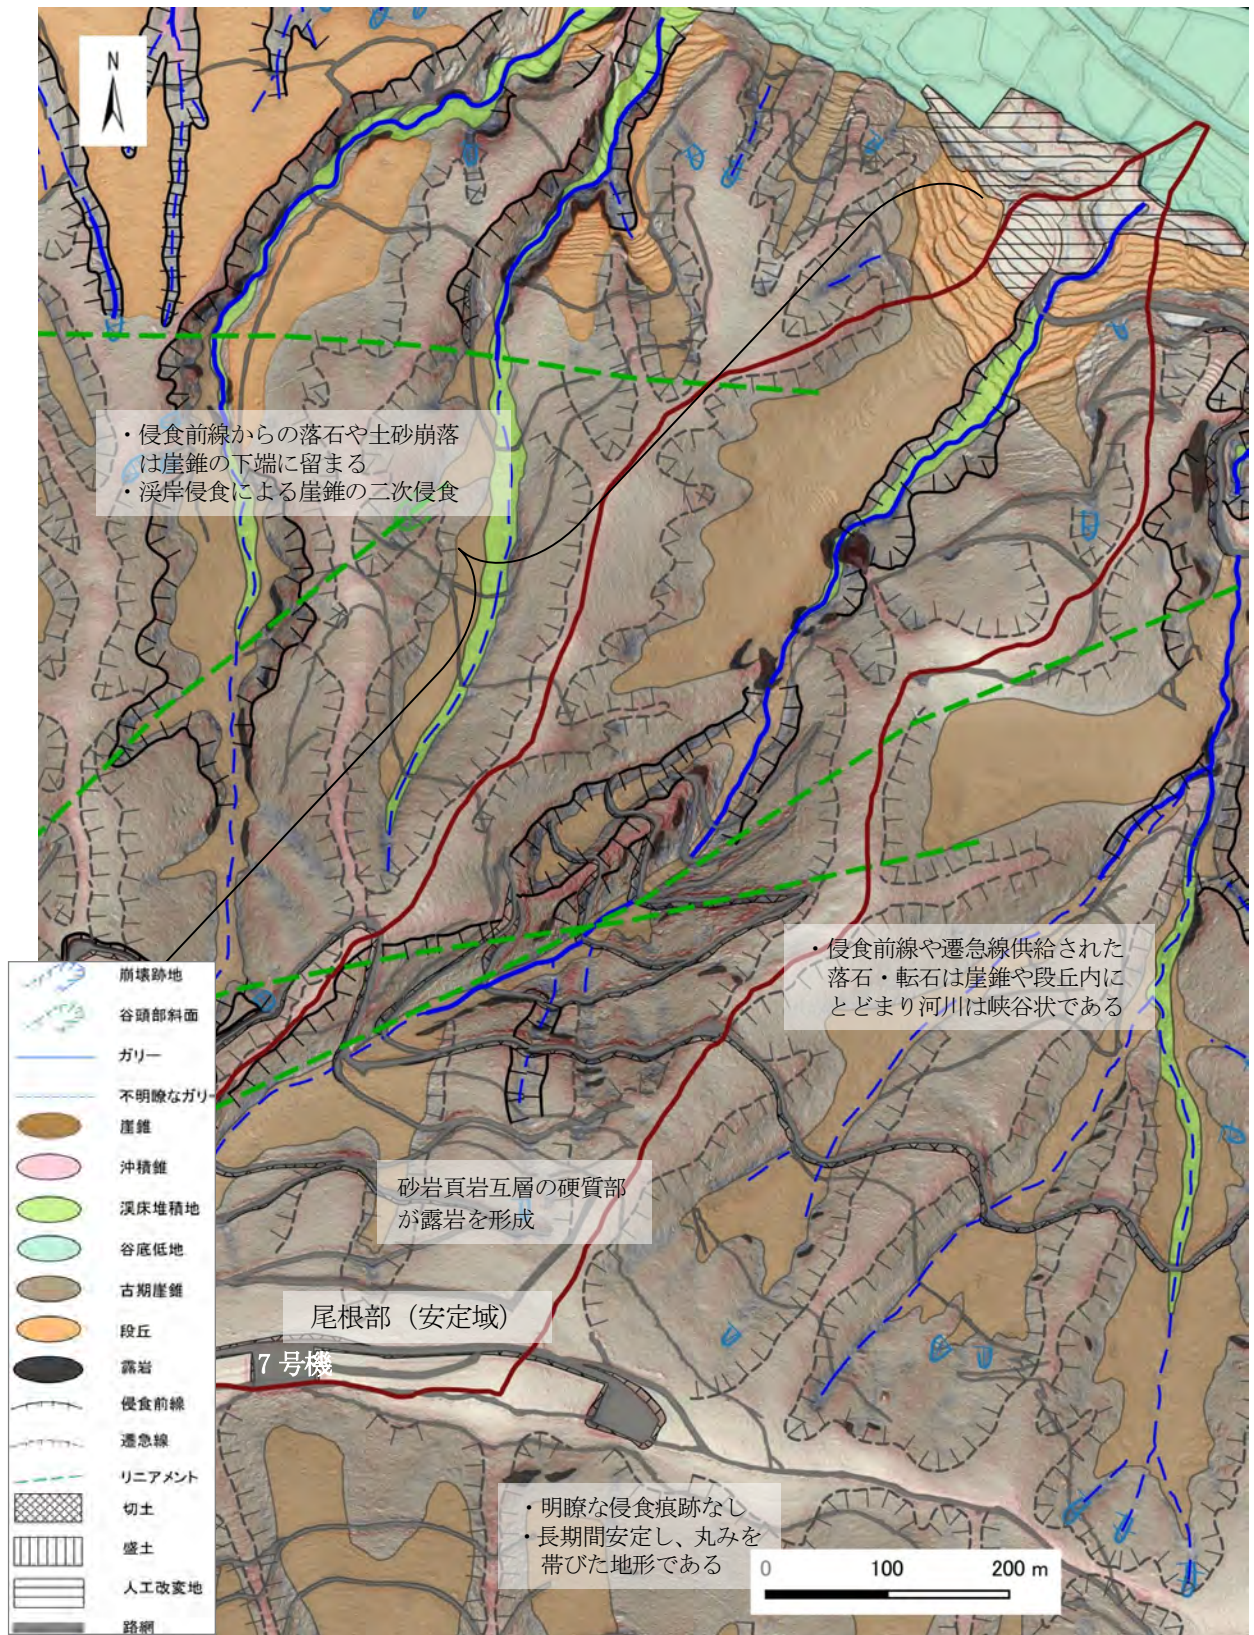
図 4-29 7号機流域の微地形判読結果

これらのことから7号機は安定した地盤に立地しており、発電機の地盤耐力に関わる基準を満たしていれば、斜面・地盤災害のリスクは低いと判断される。

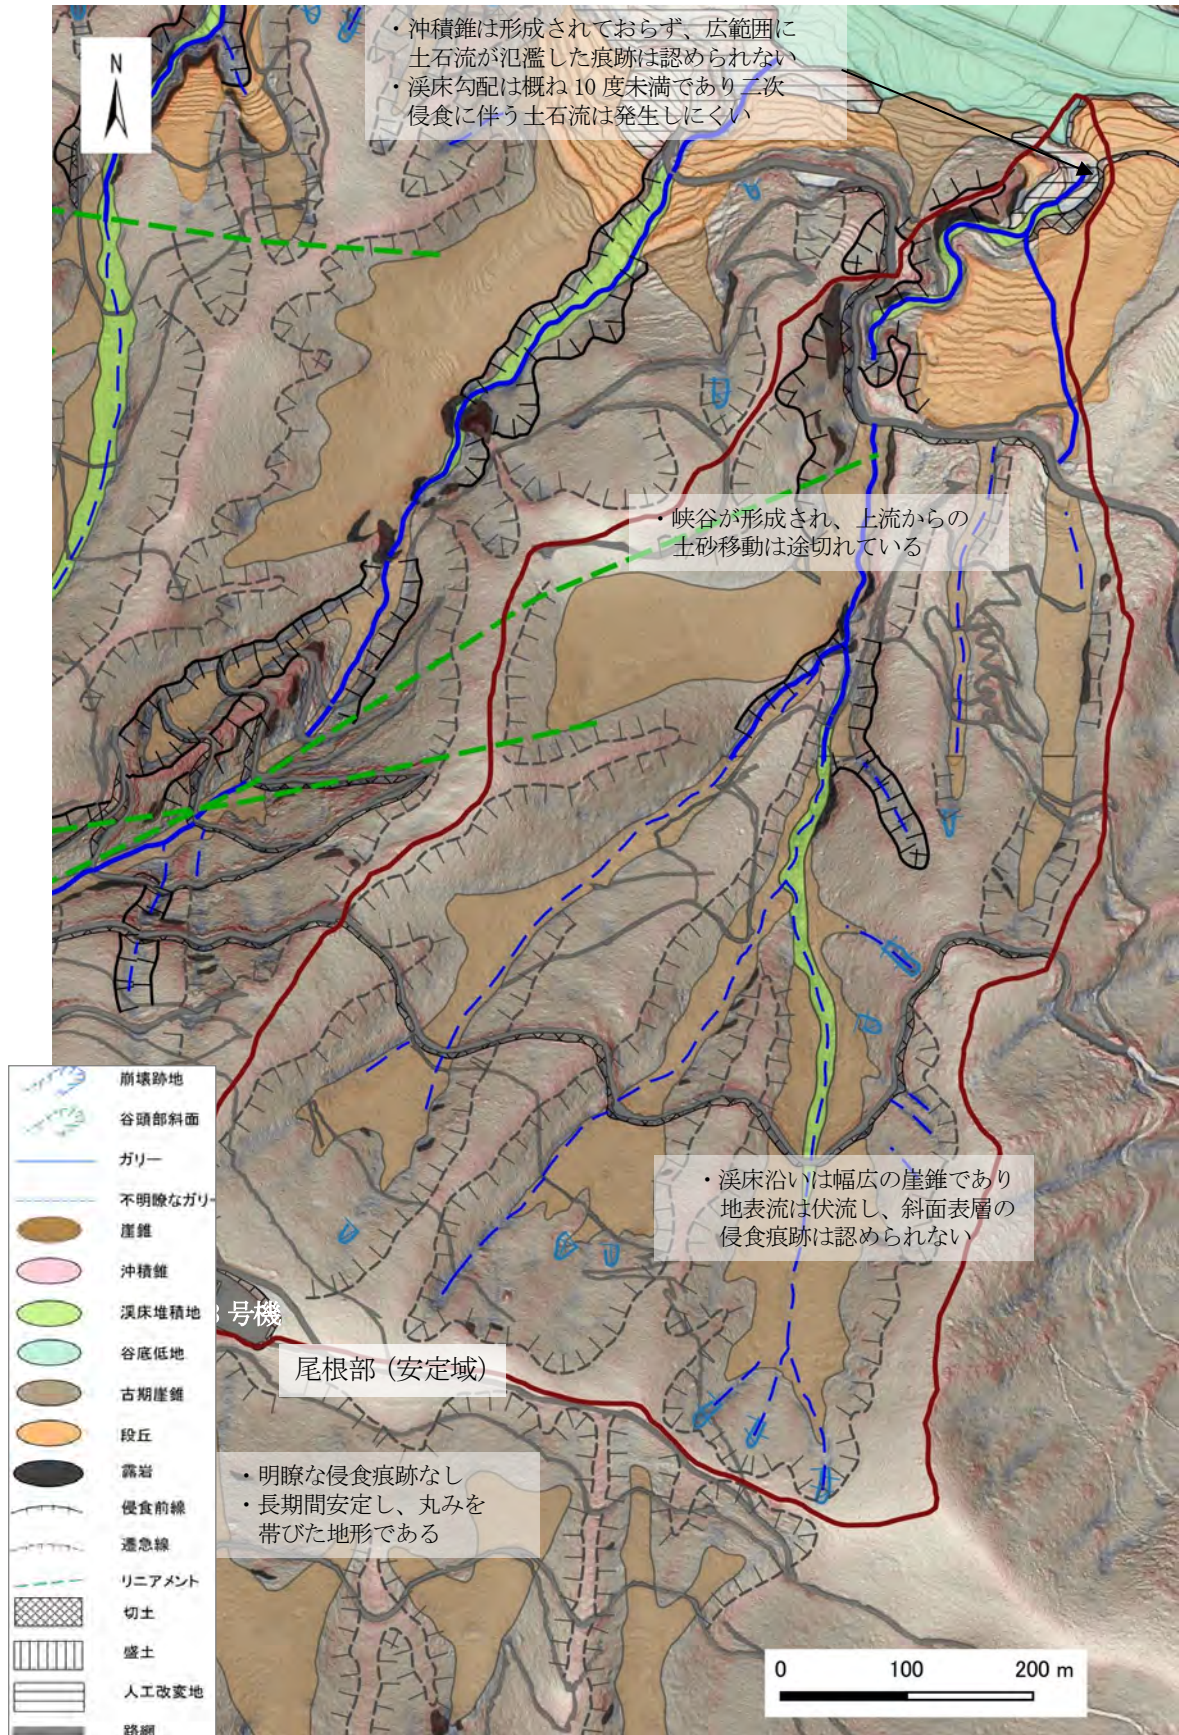
図 4-30 8号機流域の微地形判読結果

中～上流域は林内路網が造成されており、斜面も比較的緩傾斜である。崩壊跡地は小規模なものが散見される程度であり林内路網の開設に起因するものと推察する。谷幅が広くなり、崖錐状に切れ込んだ地形は認められないため、長期間土石流は発生していないと判断される。遷急線も丸みを帯びておりガリーや崩壊、地すべりなど、急激なせん断破壊を伴う土砂移動は発生していない。

これらのことから8号機は安定した地盤に立地しており、発電機の地盤耐力に関わる基準を満たしていれば、斜面・地盤災害のリスクは低いと判断される。

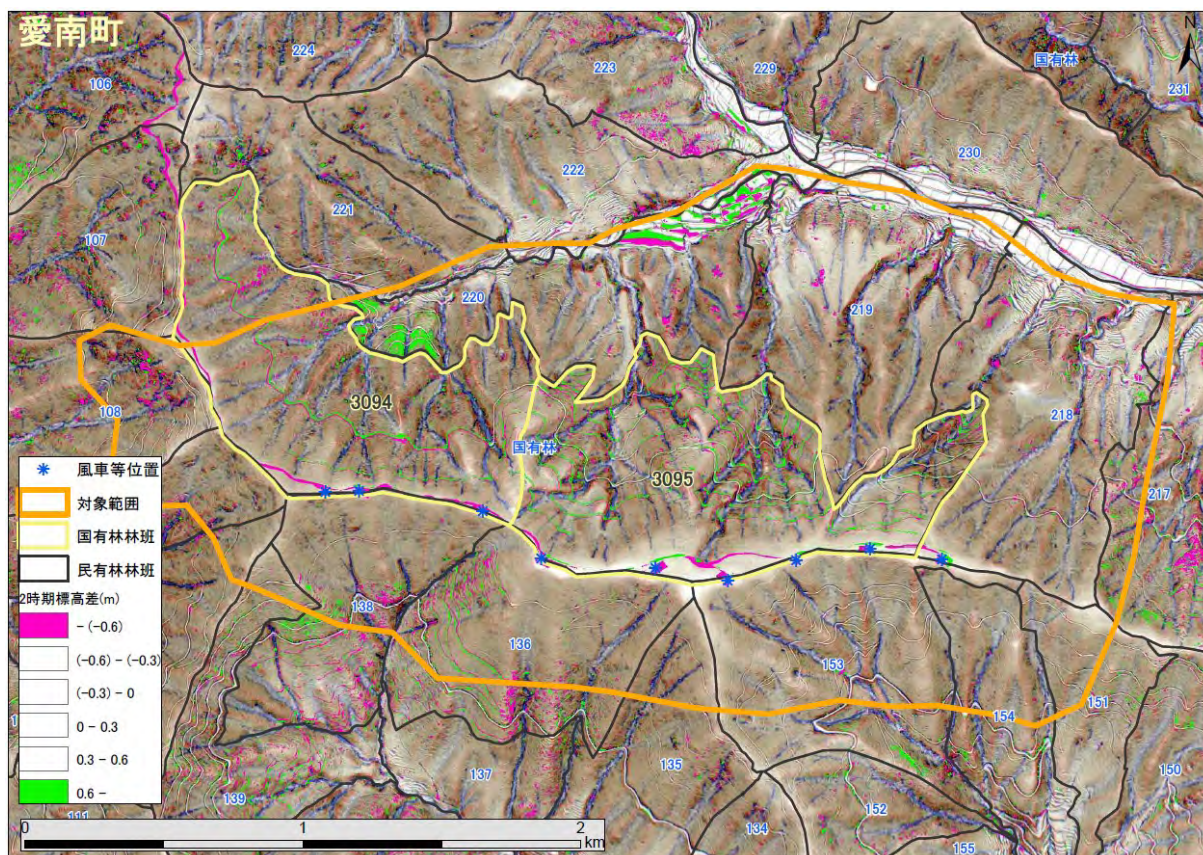
図 4-36 標高差分（全域）

平成 25 年と平成 30 年の二時期の標高差分を計算した結果、下図のように調査区域内では経年的な地形変化、土砂移動は認められない。紫着色部は標高値が減少した箇所、緑着色部は標高値が増加した箇所であるが、変化が認められる箇所は路網開設地周辺であり、切土部分が紫色、盛土または施業や路網開設時に発生した林地残材を積んでいる箇所が緑色で示されている（図 4-36、図 4-37）。尾根部においては施設管理用の林道で切土部分が紫色となっており、工事施工状況が確認できる。

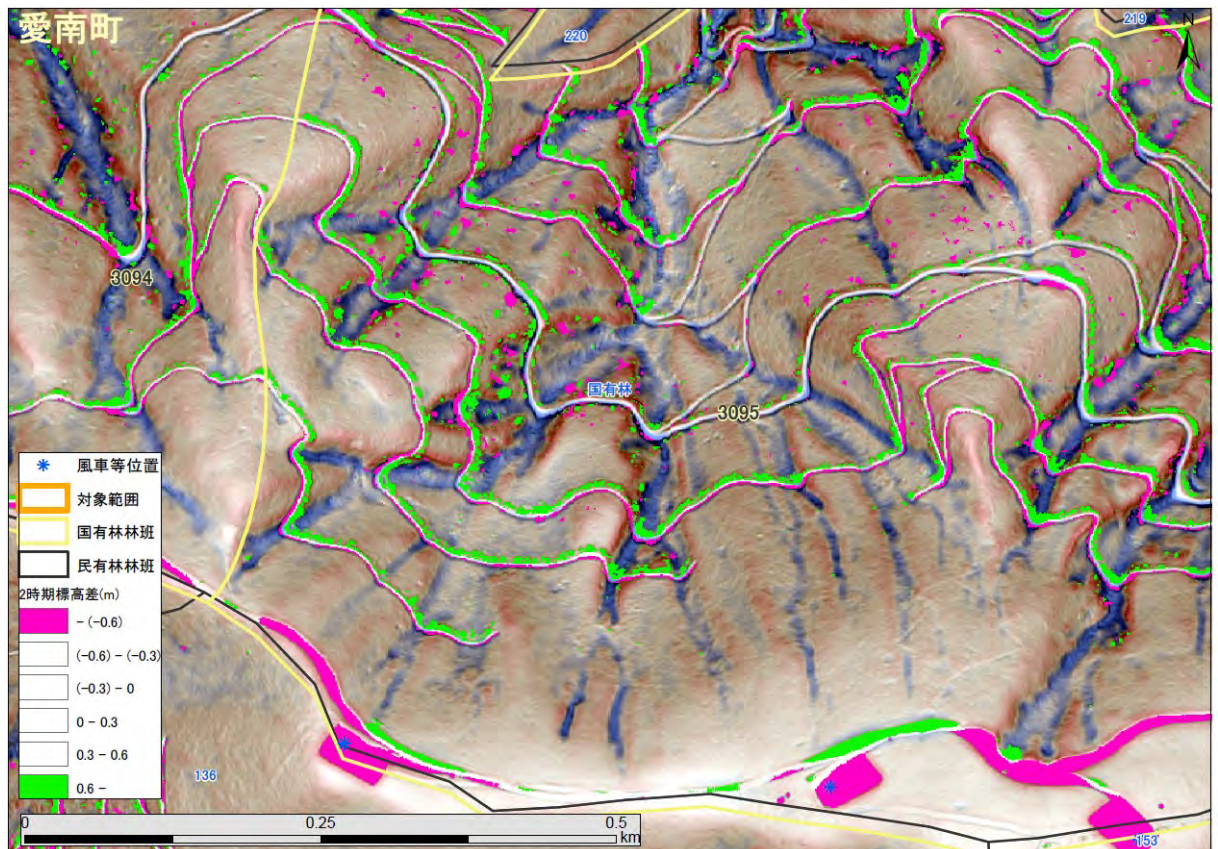
図 4-38 標高差分（拡大）

また、国有林内の標高差分を拡大してみると、大きな土砂移動はなく、林内路網の敷設による標高変化のみであり、次図の通り、山落ち亀裂の発生、陥没の発生、溪流内の土砂堆積、新崩壊等は確認できず、遷急線ないしは山頂緩斜面内に頭部を持つ崩壊も認められない（図 4-38）。

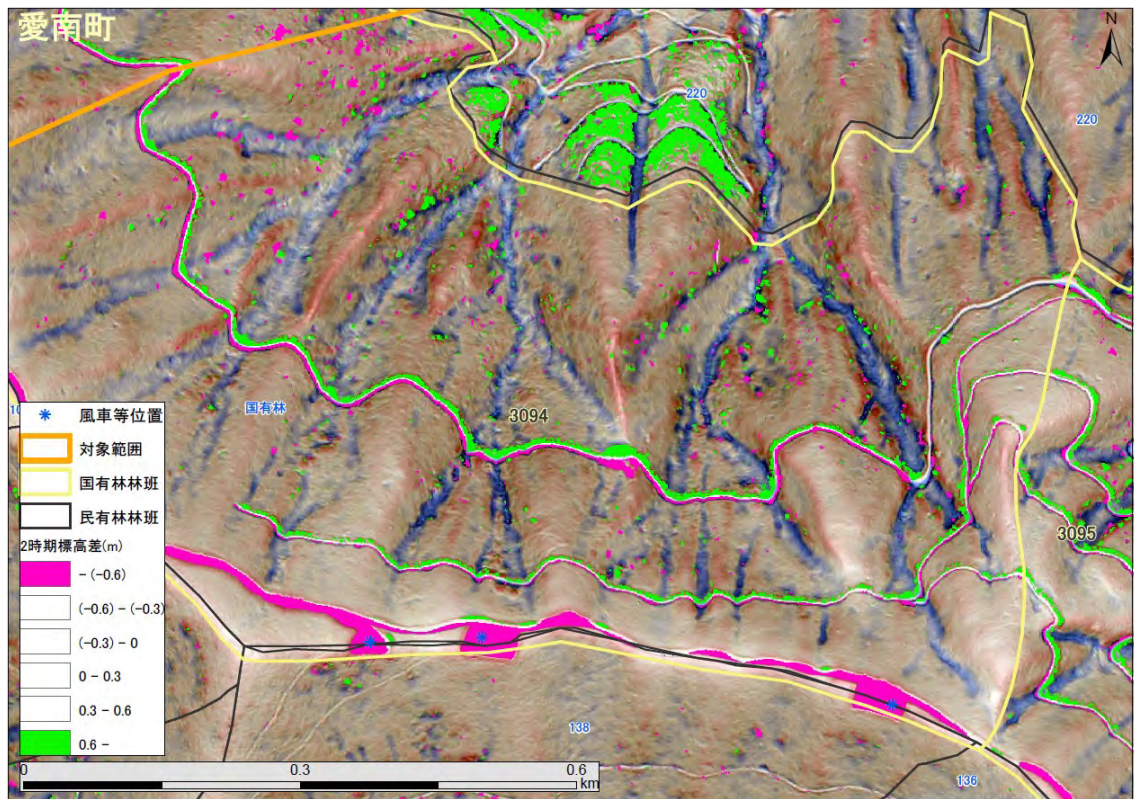
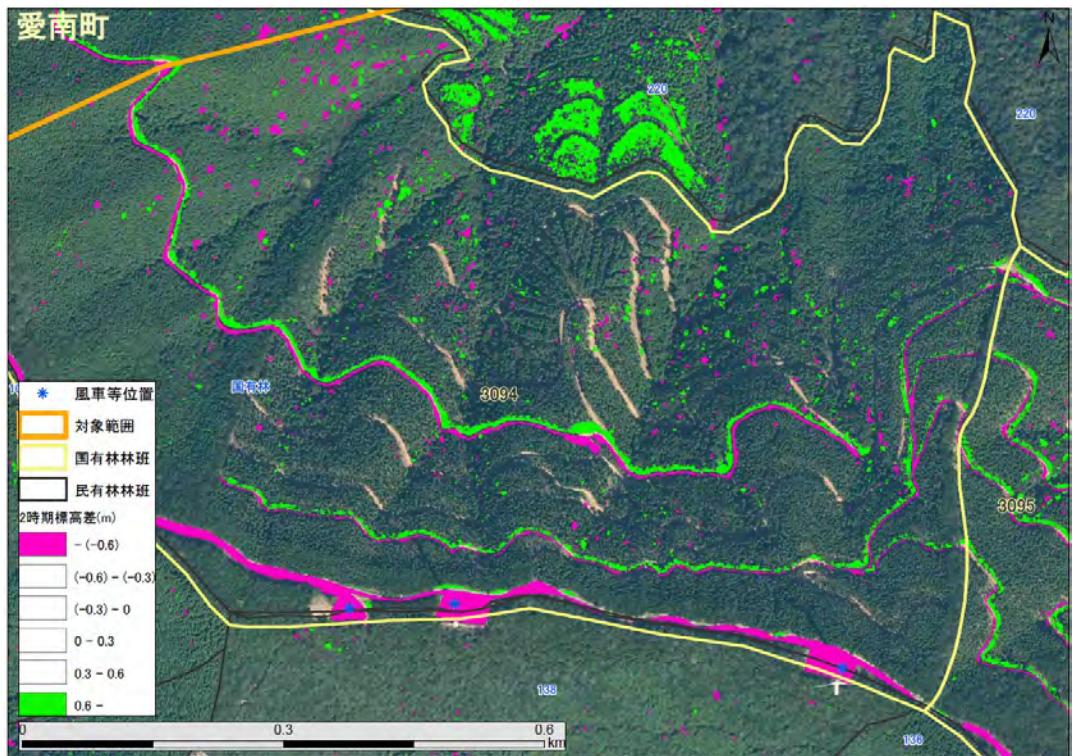
国有林西部地域（風車施設1号機-2号機下部斜面）は、大きな土砂移動はなく、林内路網の敷設による標高変化のみであり、次図の通り、風車直下の溪流内土砂堆積、新たな崩壊等は認められない（図4-39および図4-40）。

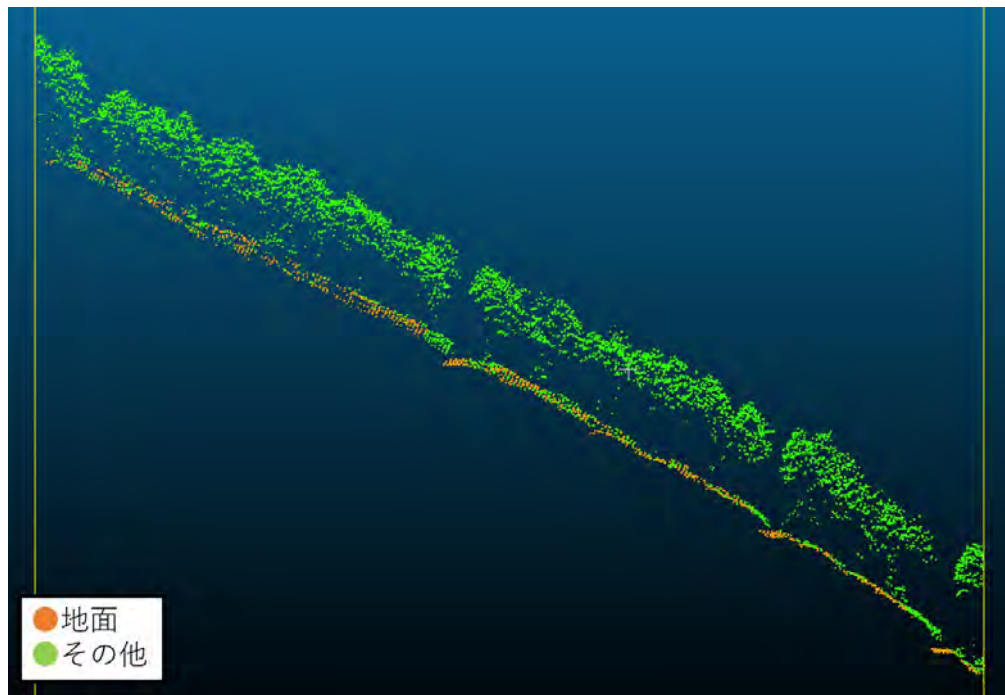
図 4-41 点群データの断面図

なお、北部の国有林範囲外（一般民有林）の緑色エリアについては、航空レーザ計測成果の点群データ取得状況から、下層植生が多い場所であることが確認でき、さらに生産土砂等によるマイナス標高差が認められないことから、土砂移動に起因したプラス標高差ではないものと考えられる（図4-41、図4-42）。
