令和4年度流域山地災害等対策調査  
(森林の保全状況把握調査)

報告書 (愛南町)

株式会社パスコ・一般社団法人日本森林技術協会  
共同事業体

令和5年3月

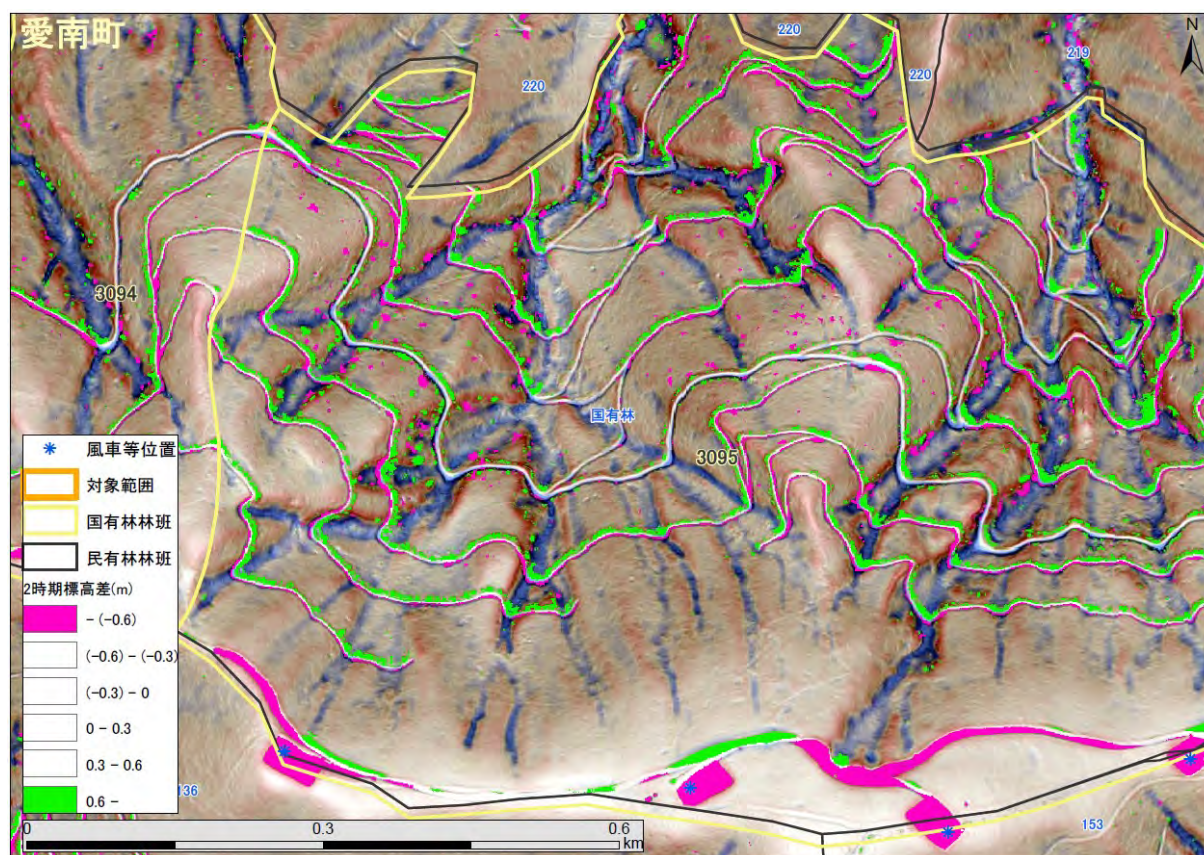
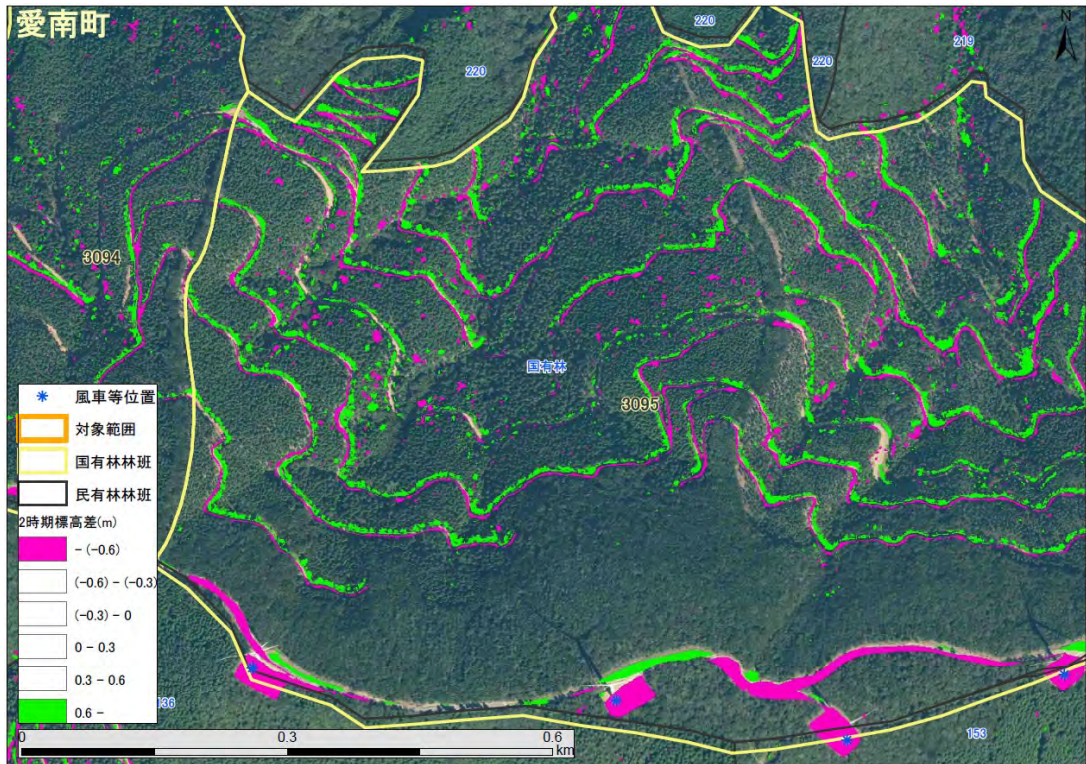
国有林中央部地域（風車施設 3 号機-5 号機下部斜面）は、大きな土砂移動はなく、林内路網の敷設による切土盛土部の標高変化のみであり、次図の通り、国有林林小班内においては、大きな土砂移動はなく、溪流部に若干の土砂堆積が認められる（図 4-43 および図 4-44）。

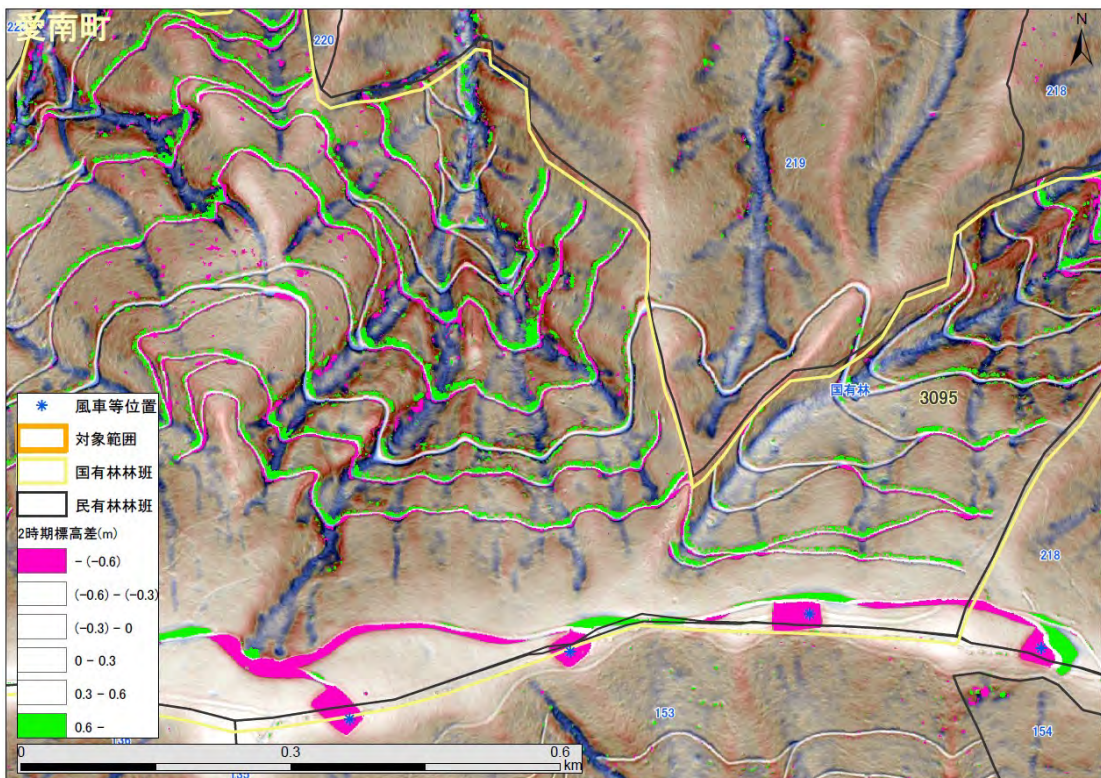
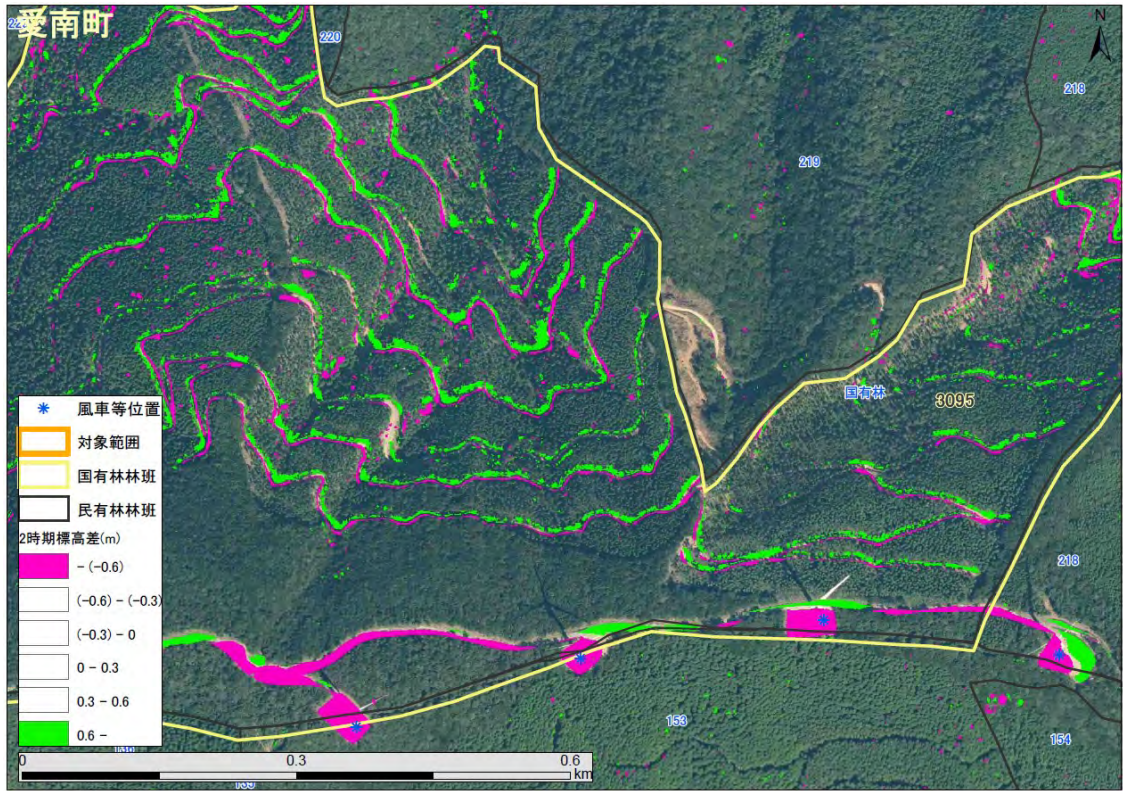
国有林東部地域（風車施設 6 号機-8 号機下部斜面）は、大きな土砂移動はなく、林内路網の敷設による切土盛土部の標高変化のみであり、次図の通り、国有林内においては、大きな土砂移動はなく、溪流部に若干の土砂移動が認められる（図 4-45 および図 4-46）。
