令和4年度流域山地災害等対策調査  
(令和3年発生 of 山地災害の実態等に関する調査)

報 告 書

林 野 庁

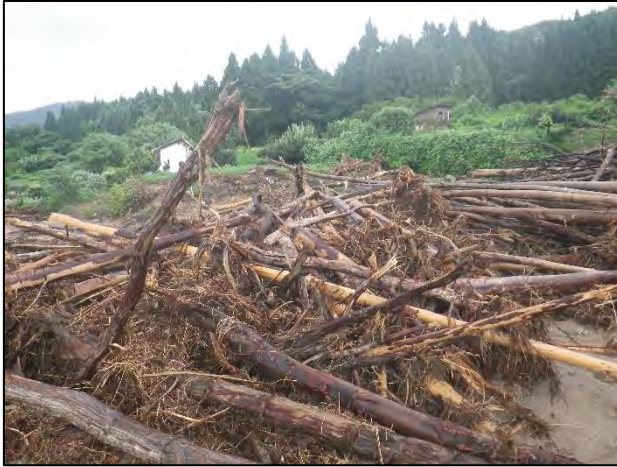
写真 2-3 流木堆積状況（小岩内地区大小沢）

また今回の降雨は量が多く、崩壊発生時の溪流内の流下水量も多かったため、土砂と大量の水が混合して高速で流下したと考えられる。それに伴い谷底内の堆積土も併せて流下したものと考えられる。崩壊地や溪岸、溪床にあった立木や倒木は水や土砂の流下に伴って流木化した。既設治山ダムによりその一部は捕捉されたが、施設の機能を越えた土砂や流木は下流に流下・堆積し、耕作地や市道、農業用水に被害を及ぼしたと推定される。

- ・ 大小沢流域内の上流側の溪流内や崩壊地内には、残された不安定な崩積土や倒木などはあまり多く無いように見えることから、今後の豪雨等による二次的な被害は、仮にあったとしても規模はあまり大きくはならないように思われる。
- ・ 一方で、破壊された既設治山ダム周辺や下流の流路の屈曲部には大量の土砂・流木が堆積しており、流水の安全な流下を阻害している。
- ・ このため、当面の応急対策として今回の災害で流出した土砂・流木の撤去を進め、流路を確保する必要がある。

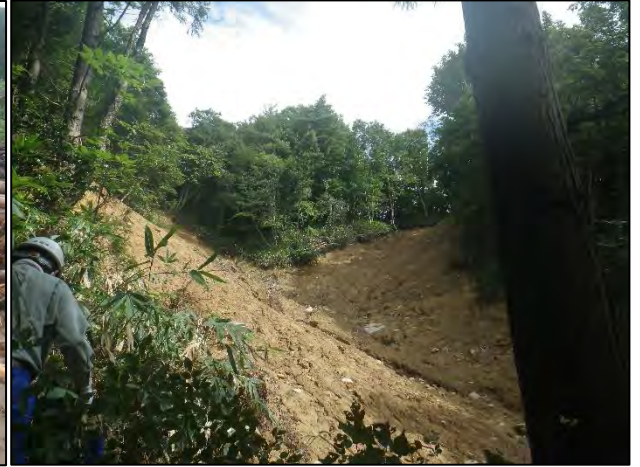
写真 2-4 大規模崩壊地（小岩内地区大小沢）

谷壁斜面で発生した山腹崩壊の多くは、崩壊深が浅く表層付近で発生した。目視による概算では頭部の崩壊深は約1.0m程度と薄く、主に表層の土壌層とその下の風化土層が崩落した。土壌層には土

壤パイプなど大空隙が発達しており、大量の降雨は速やかに土壌中に浸透できるが、その下の基盤岩の風化帯はあまり厚く無いようで、更に下位の基盤は締まっており空隙量や浸透能も相対的に小さいと思われることから、空隙量や浸透能の差により土壌層中やその下の風化帯の中に一時的に帯水層が短時間で形成された。土壌層中には土壌パイプが発達しており、通常ならそれなりの排水機能を有しているが、今回の豪雨でその機能を超えるような地中水の帯水が表層土内で生じた可能性がある。更に斜面勾配が 30 度以上の急勾配であることもあり、飽和した表層土が滑落して山腹崩壊が発生したと考えられる。

- ・ 今回、既設治山ダムの損傷があった。このため治山ダムの機能強化が必要となるが、その際には、今回の崩壊規模にも対応できることを想定して検討を行う必要がある。またできる範囲で荒廃した崩壊地の復旧や、今後の同様な豪雨災害を見越して成長の進んだ立木が流木化した場合の対応についても併せて検討を行うことが望ましい。

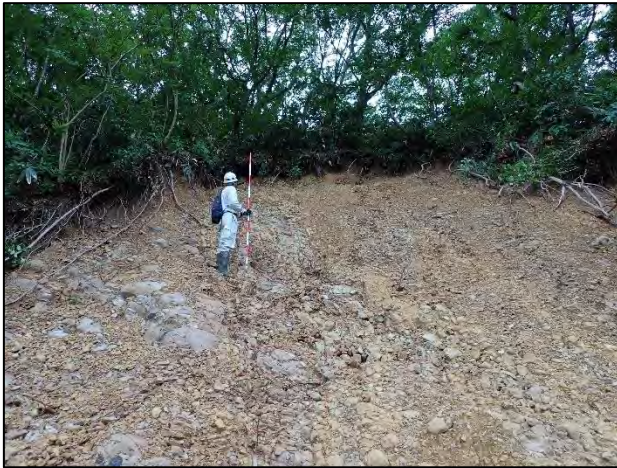
写真 2-5 崩壊地頭部の状況（貝附地区）

大小沢地区と同様に記録的な集中豪雨に伴い発生した山腹崩壊である。斜面上部からの崩壊については、斜面は土壌層とその下位の基岩の風化層が表層を形成しており、大量の雨水が表層土に浸透し、表層土内に飽和帯を発達させ間隙水圧が上昇に伴い、急斜面部で表層崩壊が発生した。表層崩壊の崩壊深は1m程度であった。森林斜面であったことから樹木根系はそれなりに発達していたが、もともと表層土が薄く斜面勾配が急でもあったことから、表層土内の飽和帯の急激な形成による崩壊に抵抗しきれなかったものと考えられる。

- ・ 上部崩壊地の冠頭部斜面の亀裂の存在など、今後拡大崩壊等の懸念も残されていることから、応急対策の実施は必要である。
- ・ 応急対策施設の規模は、既設土留工と崩壊地の位置関係や、想定する崩壊土砂量によって決定する必要がある。
- ・ 応急対策として大型土嚢を設置する場合、今後再び豪雨がもたらされた場合に発生が予想される荒廃斜面からの流水を堰き止めることとなるため、その排水処理の検討も必要である。
- ・ 崩壊地の頭部滑落崖にあるオーバーハング状態にある立木は、不安定であることから可能であれば伐採等の処理をしておいた方がよい。
- ・ 上部崩壊地の冠頭部斜面の拡大性亀裂については、崩壊地の拡大につながる可能性があるため、亀裂の状況を累積的な拡大が無いか監視しておいた方がよい。
- ・ 崩壊により立木が無くなったことによる積雪時の雪崩の可能性も否定はできない。斜面長が短いのでその規模は大きなものとは思われるが、斜面脚部と人家との間のスペースに余裕がないこともありもし雪崩が起きれば人家等へ被害を与える可能性がある。雪崩の可能性はそこまで高いとは思われないが、念のためにもし雪崩への応急対策を実施する場合には、本工事に支障とならないような吊り柵構造の雪崩柵も考えられる。

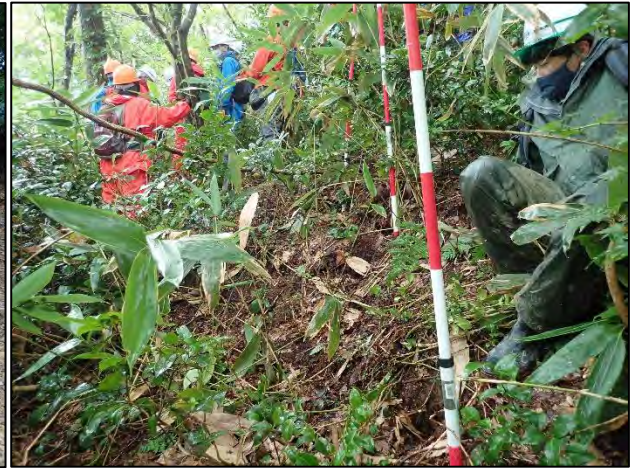
写真 2-6 崩壊地頭部斜面内の亀裂（貝附地区）

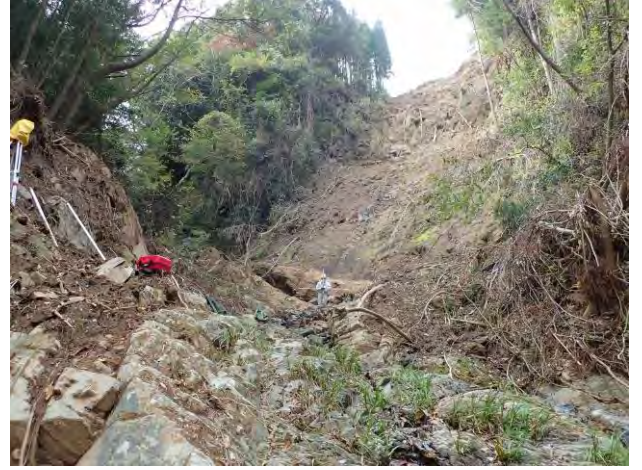
写真 2-9 崩壊地全景（吾味地区）

台風第 14 号に伴う大雨により、元々水を集めやすい凹地形の一つが崩壊発生場となったと推定される。崩壊地の斜面勾配は、上部露岩箇所を境に上部は緩勾配、中から下部斜面で急勾配となっている。また、崩壊深は上部斜面では 1~2m であるのに対し、中から下部斜面では 0.5m 程度と浅いこと、崩壊地脚部水衝部付近には苔の付着が確認されており、今回の大雨にともなう支溪からの流水に伴う脚部洗掘は少なく、これが斜面を不安定化させたとは考えにくいといったことから、次のような崩壊発生機構を推定した。

- ・崩壊地外から崩壊地への地表水・浸透水の流入が想定される場合には、地表水の流入を防ぐ、あるいは速やかに崩壊地外へ排水するなどの地表水処理が必要である。
- ・崩壊地上部の緩斜面では、崩壊残土の移動防止及び崩壊地縁辺部の急斜面などの拡大崩壊が懸念される場合には対策を検討する。
- ・崩壊地中部から下部の急斜面は露岩していることから崩壊拡大防止対策を検討することに加え、今後の調査等で湧水が確認された場合には、地内の水処理に配慮した計画を検討することが望ましい。

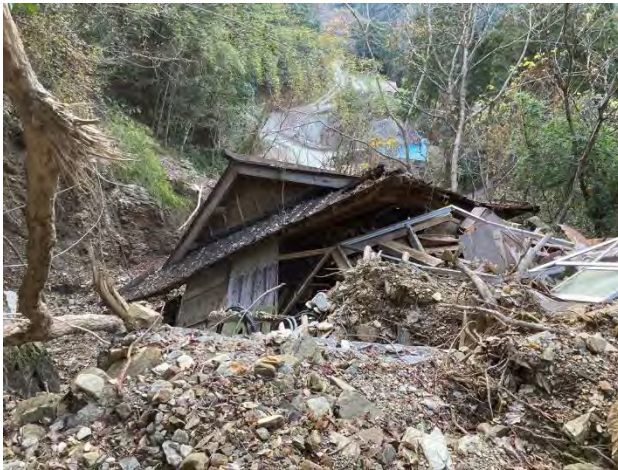
写真 2-10 倒壊した家屋（松の越地区）

流路沿いに流下した後続流は流路に隣接する家屋の基礎部を洗掘したことから、家屋が倒壊する被害が生じたものと考えられる。

- ・発生源対策としては、崩壊地の特徴である崩壊地内の不安定土砂（崩壊残土）移動抑止、急崖部の崩壊地拡大の防止、崩壊地縁辺部の不安定土塊対策及び崩壊地内の雨水及び崩壊地頭部からの流入水を速やかに排水させるための工法を検討することが望ましい。
- ・また、今後の調査等で地内に湧水が確認された場合には、水処理に配慮した計画が望ましい。
- ・流下区間（町道から家屋）の対策としては、今後想定される溪床の縦横侵食に対する対策が必要と考えられる。

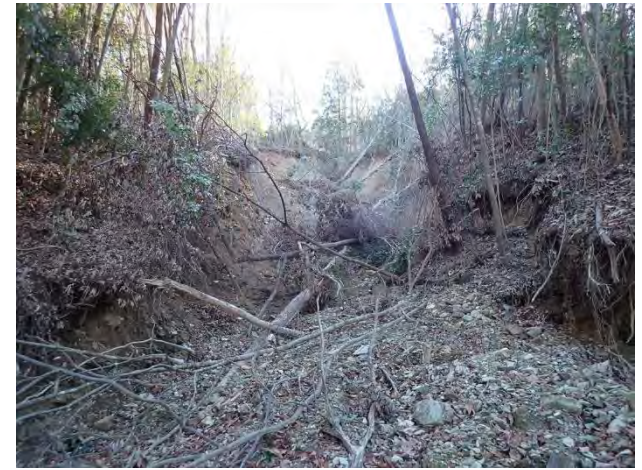
写真 2-11 崩壊地全景と堆積土砂（松の越地区）

崩壊地の地質は風化が進んでおり、供給された雨水が地下に浸透し根系の効果の及ばない比較的深い深度(5m程度)で崩壊が発生した。崩壊地は出口をボトルネックとする形状を呈しており、末端が解放された崩壊地に比べ、崩壊土砂の流出は緩やかだったため崩壊地内には崩壊土砂が残土として残っているものと考えられる。また、崩壊残土には崩壊後縁辺部が二次的に崩壊した土石も混在している。

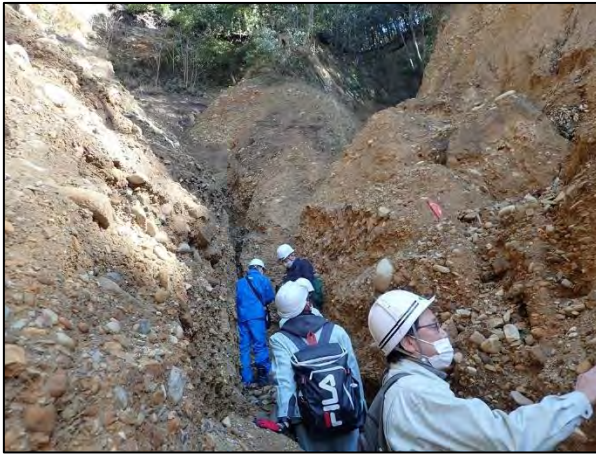
写真 2-13 溪流内の侵食状況

今回崩壊が発生した谷は、谷が浅く比較的緩やかな溪床勾配とそれを囲む急勾配の谷壁斜面で構成されている。谷壁斜面で比較的浅い崩壊が発生しているが、崩壊の範囲は谷壁斜面の下部が主で、上部の急斜面では植生が残っているなど崩壊の範囲となっていない。このため斜面崩壊による谷の範囲拡大は今回生じていない。一方で既往 LP データとの差分解析結果から、侵食谷溪床部では最大で 10m 程度の侵食が確認されているなど、土砂や水の流下に伴う溪床の下刻が進み、これが溪床勾配の緩和や溪床の横断面に現れた V 字刻形状になったと思われる。

当該被災地の復旧対策としては、現時点で特に不安定な土砂がどの程度谷の中に残っているかということが重要であるが、溪床の下刻により残った凹凸がやや不安定に見えるが、すぐに大規模な土砂移動を引き起こすような不安定な土塊は確認出来ていない。このため更に急激な溪床の下刻が進まないようにするために谷出口の谷止工と山腹工としての土留工・のり切工・伏工・水路工・暗渠工等による現行案は妥当であると考ええる。

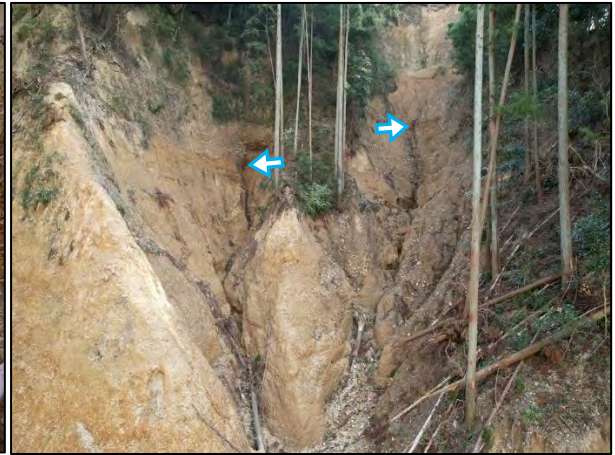
写真 2-14 溪流内侵食状況と湧水点とみられる凹地

また、災害発生直後の調査結果では、崩壊面からの湧水が確認されている。前述のように背後地は東方向に緩やかに傾斜しているものの、段丘堆積物は一様な堆積過程を経ているとは考えにくい。このため地表傾斜と逆方向（崩壊地方向）への大量の浸透水の湧水や流出があったのではないかと推定される。
