令和3年

# 2021 山地災害の実態

林野庁 治山課

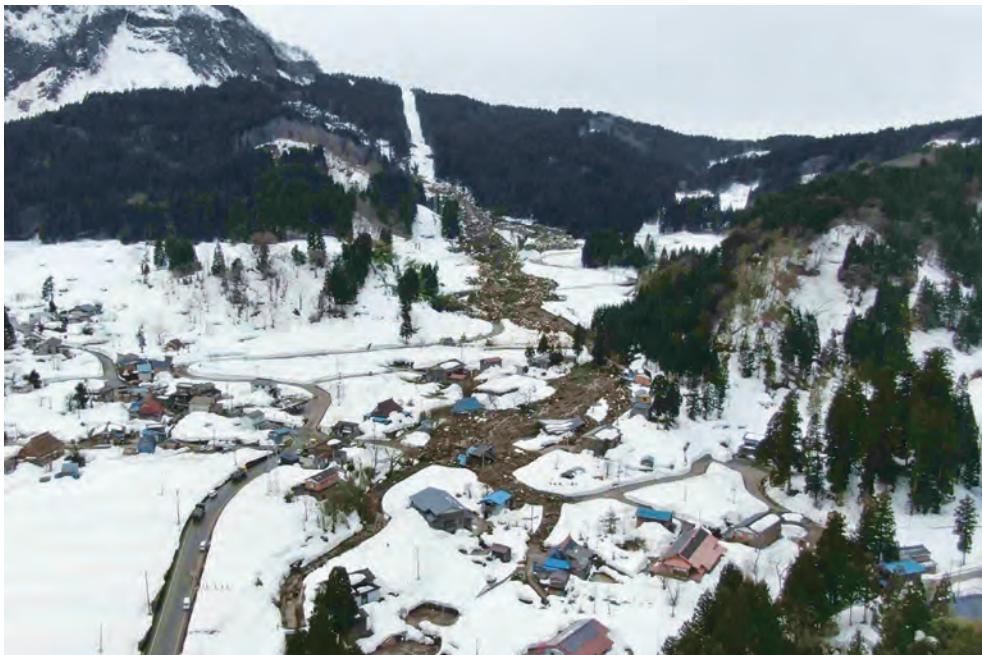
#### (3) 災害概要

地すべり地と土砂流下状況

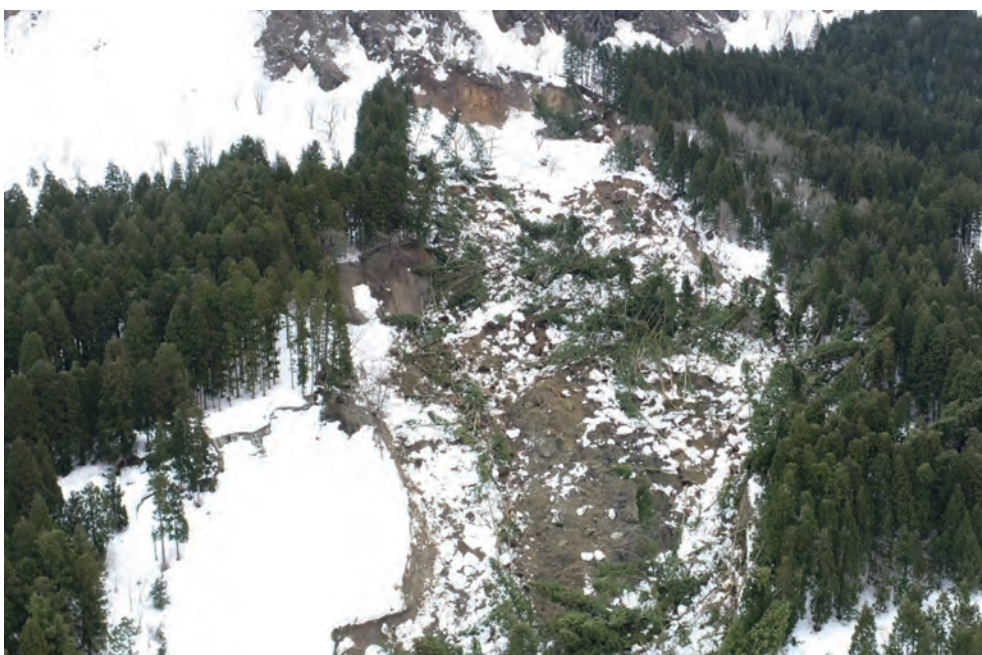
地すべり地頭部全景

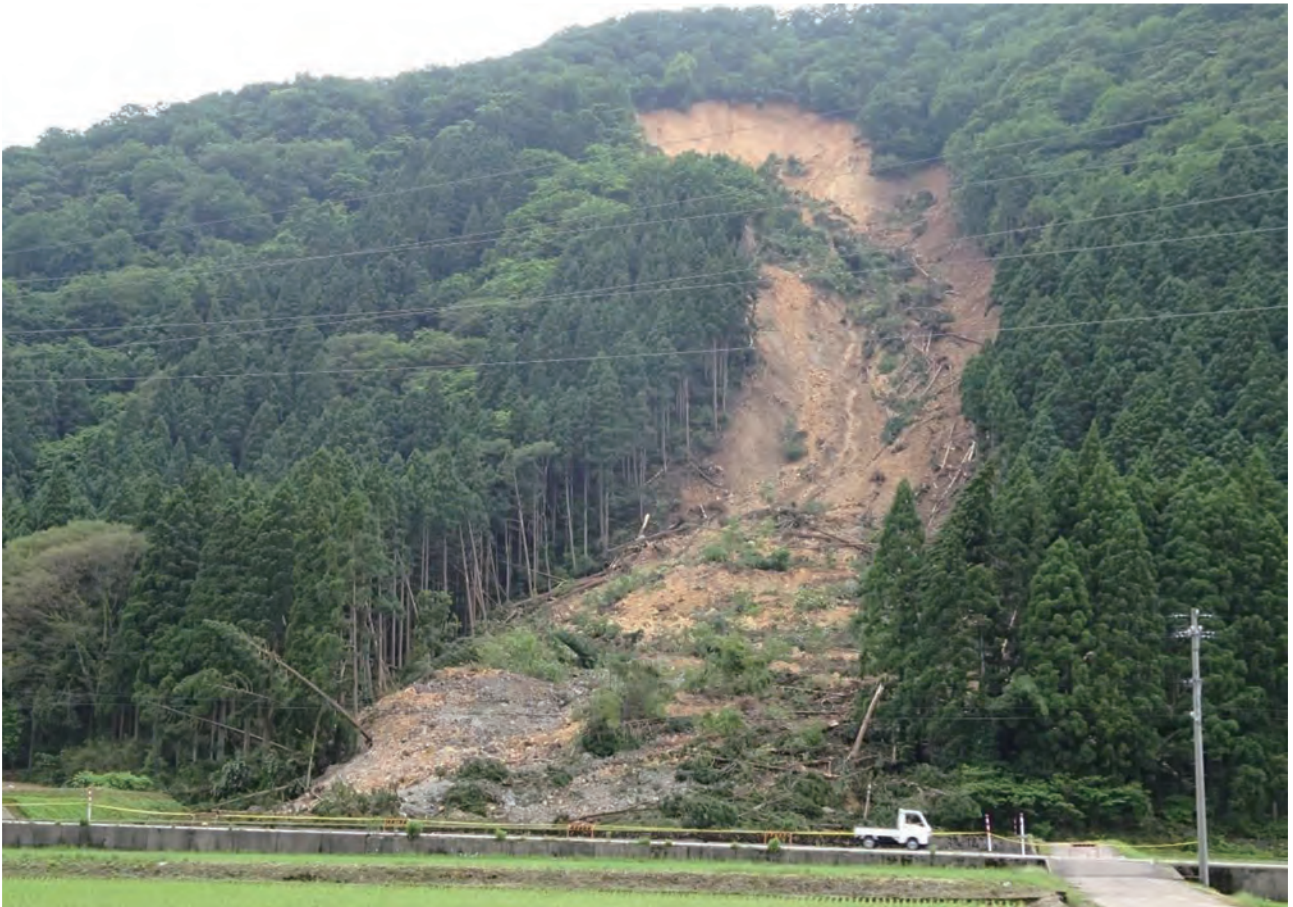
対象の崩壊は、5月20日午後2時30分頃に発生した。崩壊の規模は、幅100m、長さ500mであり、崩壊土砂は斜面直下の農地に流入した。

崩壊地全景

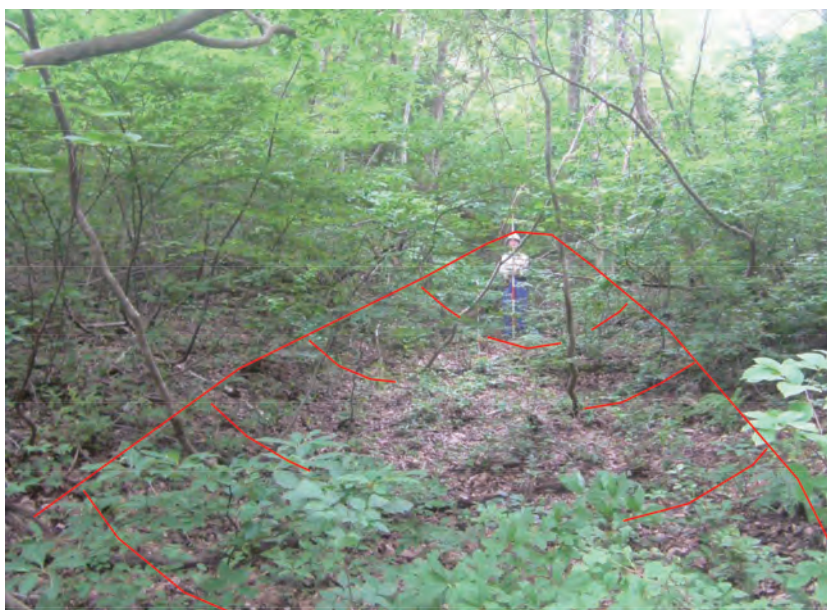
陥没地形

- ・ 滑落崖に礫質土が分布すること、崩土に炭化物を混入することから、当該地は古い崩壊地であったと推定される。滑落崖西側の溝状の陥没地形は、旧崩壊の二次的な亀裂が開析を受けたものであると考えられる。

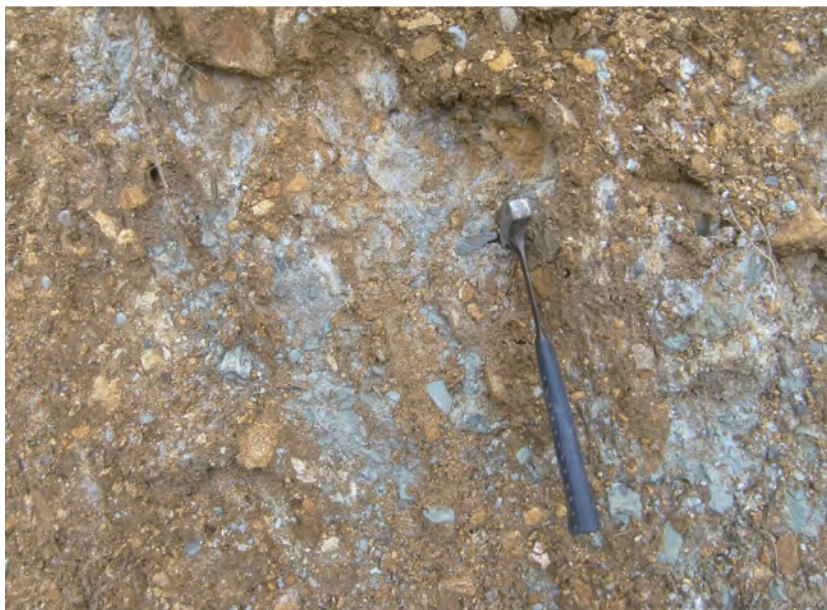
地表地質踏査で確認した露岩部や崩積土の中には、熱水変質作用を受けた粘土鉱物（緑泥石のほか膨張性粘土鉱物を含んでいる可能性がある）が散見された。

熱変質により粘土化著しい

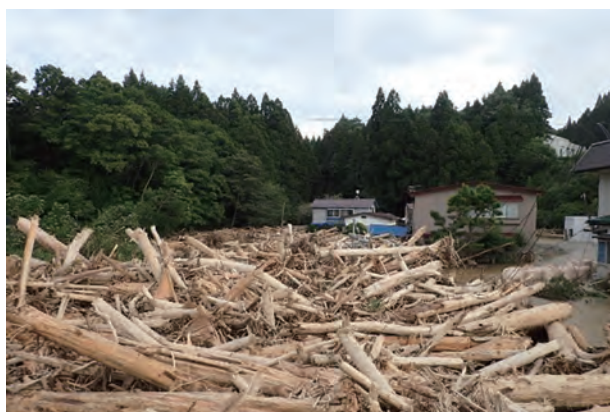
堆積した流木（小赤川）

小赤川橋の上流側に堰き止められた流木は、流下方向に約 50m、河川幅約 30m にわたって堆積しており、深さは不明（2 ～ 3m?）である。流木の多くは樹皮が剥がれており樹種確定は困難だが、一部の大径木はヒバであることを確認した。流木は大小様々であったが、現地実測によると、直径は最大 50 ～ 70cm 程度、長さは最大で 11m 程度であった。

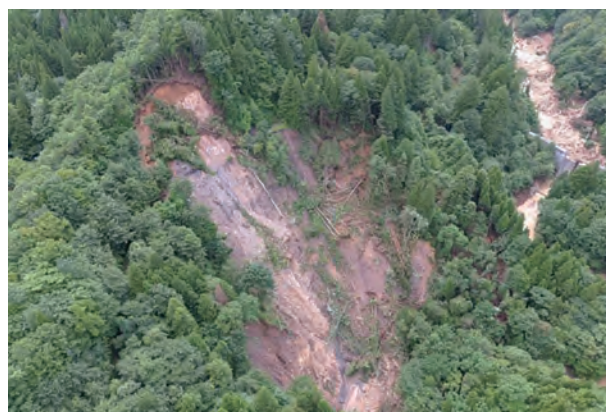
大赤川では下流部での顕著な被害は確認されなかったものの、中流域において斜面崩壊が複数発生した。

右岸崩壊地（大赤川）

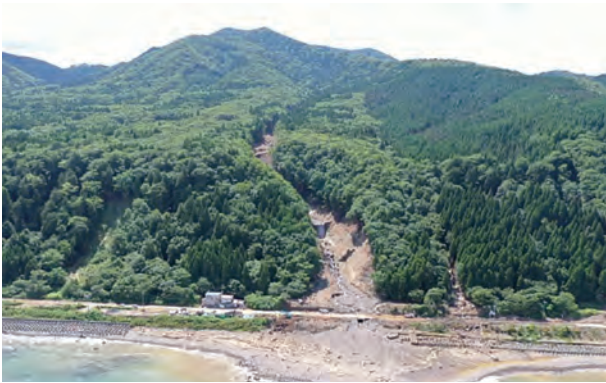
溪流に流入した多量の流水により溪流の侵食が発生するとともに、国道 279 号から 80m 上流に設置している既設 1 号谷止工の左岸側半分が破壊され流失するとともに、礫を含む土砂が国道 279 号を通過し海岸まで到達した。一方で、国道 279 号から 130m 上流に位置する既設 2 号谷止工に破損は認められず、侵食により流下してきた土砂を捕捉した。

海に達した流出土砂

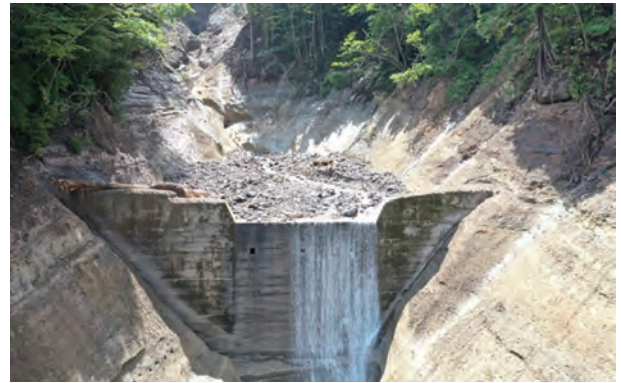
2号治山ダム

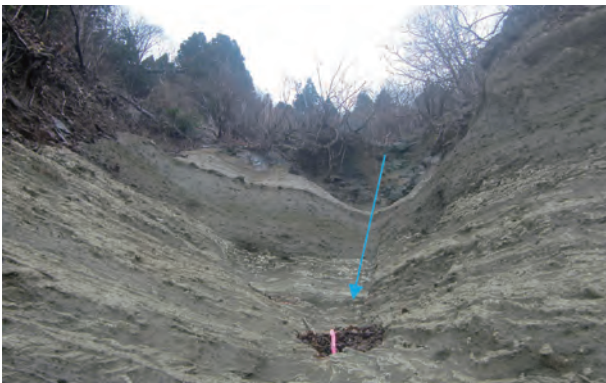
A 工区では、山腹斜面は基岩が露出しているものの、経年の縦侵食により沢地形が複数確認された。また、山腹上部では転石・巨石および広範囲に 20cm 内外の石礫の点在が確認された。

A 工区斜面中腹の基岩の状況

以上から、山腹下部・中腹には簡易吹付法砕工を、山腹上部斜面では転石・巨石対策としてワイヤーロープ掛工を、石礫対策としてロープ伏工を計画した。

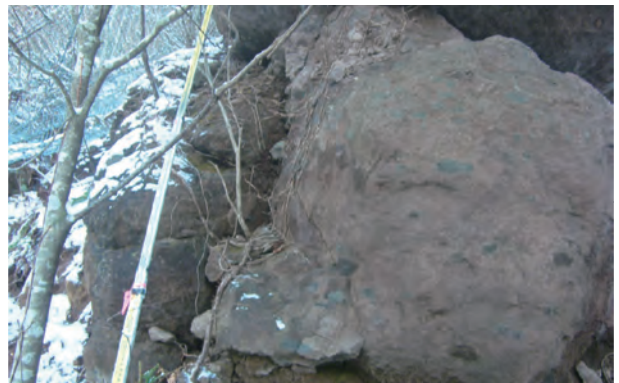
巨石の状況

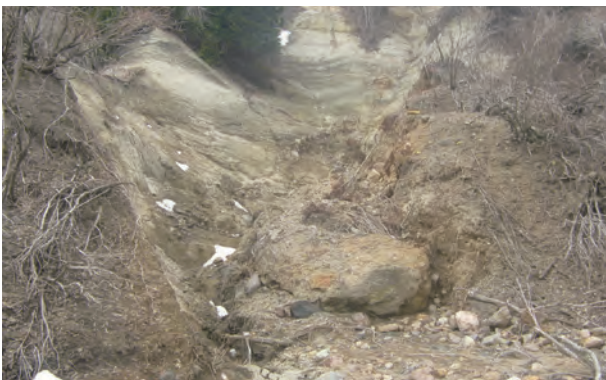
B 工区では、山腹下部に堆積土砂や転石等があり不安定な状況にある。山腹斜面は基岩が露出しているが、右側斜面では縦侵食により凹地形を呈し、降雨時は表面水が集まりやすい地形となっていた。

斜面下部の堆積状況

以上から、山腹下部には堆積土砂の流出抑止としてコンクリート土留工を、山腹中腹・上部には、斜面の風化・侵食防止等目的とした簡易吹付法砕工を計画した。

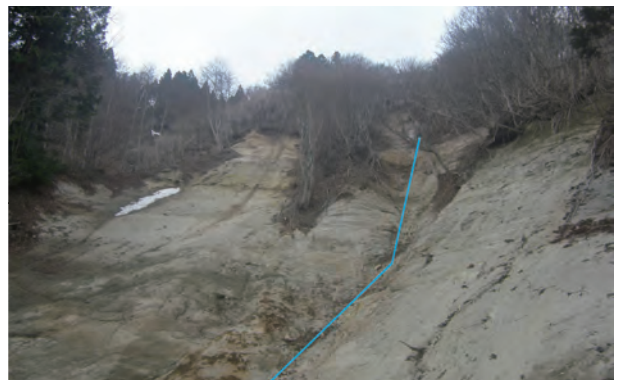
斜面上部の状況

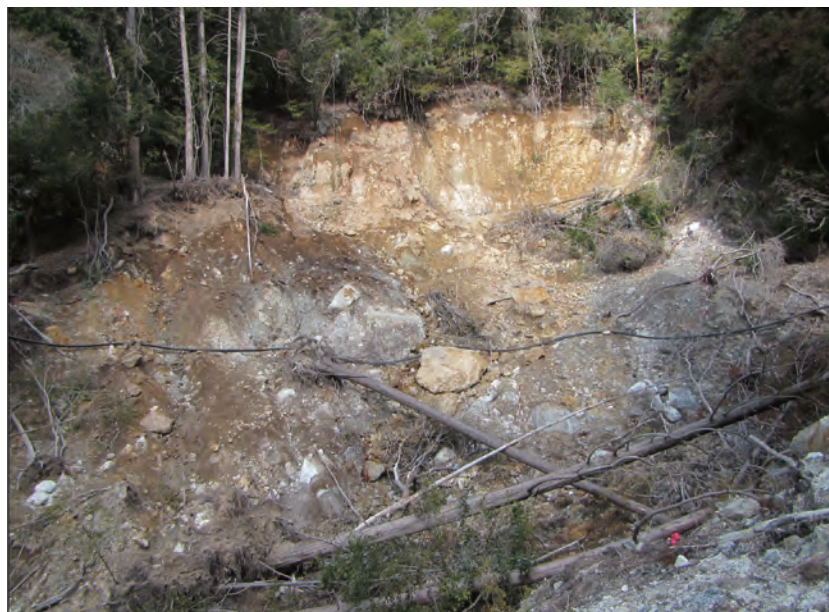
崩壊地全景

頭部滑落崖は、標高689m付近を最高点として西東方向に約30.0m連続する。主測線となる測線No.5上においては傾斜約55°、落差約11.0mの形状を示す。滑落崖は、風化が進行し落石や砂の落下が顕著である。また、滑落崖から剥離した岩塊が脚部に残留しており、その中で計測した岩塊は延長約2.9m、高さ約1.3m程度である。剥離時に分裂したと想定され、さらに大きい規模が想定される。

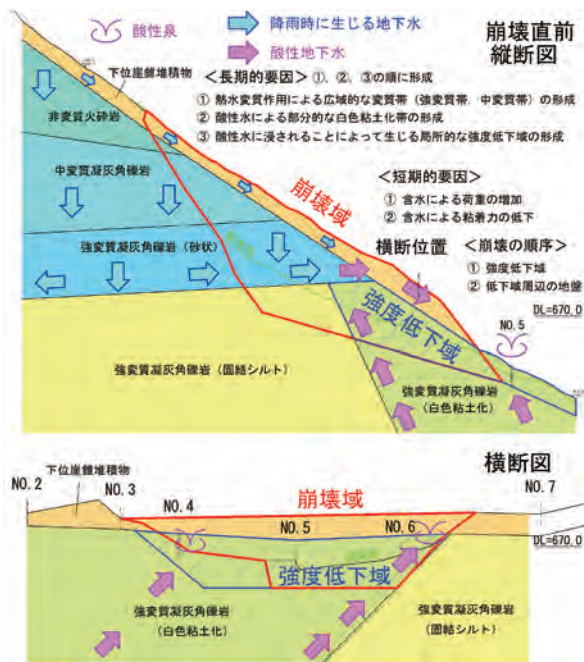
当該斜面は、長期的にぜい弱化が進行しており、特にぜい弱化が進んでいた強変質凝灰角礫岩（白色粘土化）の土質強度低下域が、含水による荷重の増加と粘着力の低下によって最初に破壊し、これに連動して周辺の地盤が崩落したと推測される。

崩壊発生機構模式図

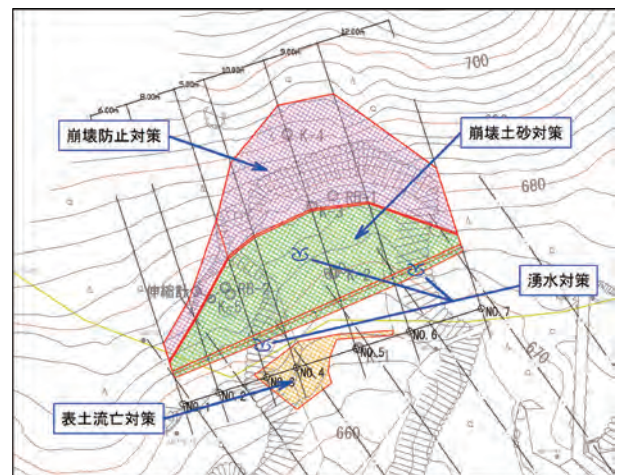
対策の基本方針

- ①崩壊防止対策：滑落崖から発生する剥離崩壊  
風化した滑落崖から発生する小崩壊  
滑落崖に接続する段差亀裂から発生する土砂崩壊  
→のり切工（1:0.8）、法枠工、補強土工
- ②崩壊土砂対策：崩壊土砂の移動、斜面脚部の不安定化（湧水対策含む）  
→のり切工（1:0.8）、法枠工、補強土工、土留工、暗きょ排水管

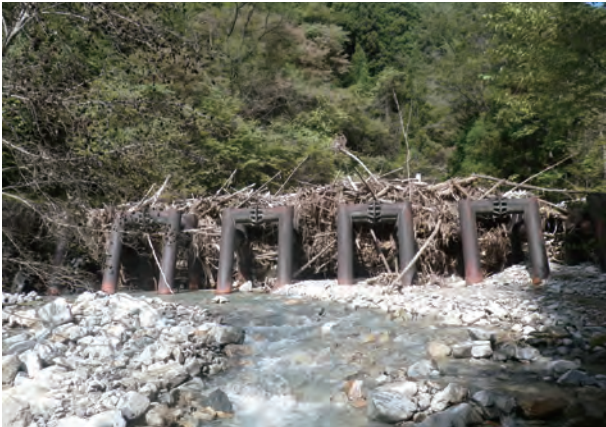
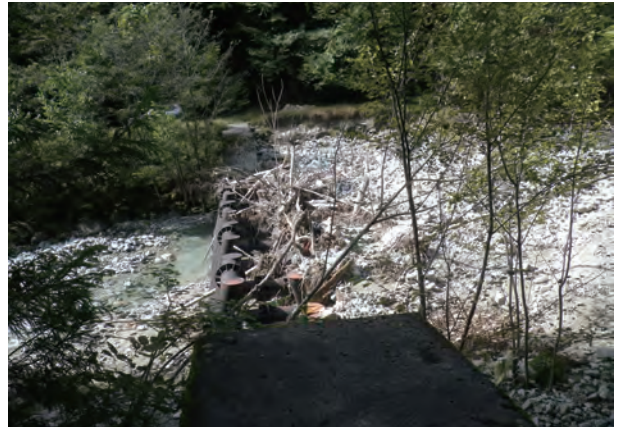
流木捕捉式ダムが流木及び土砂を捕捉した事例

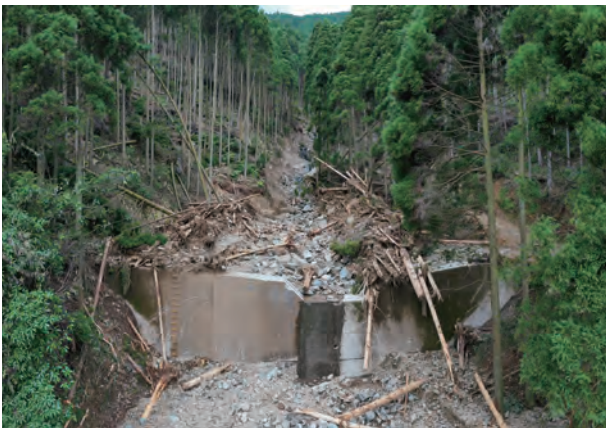
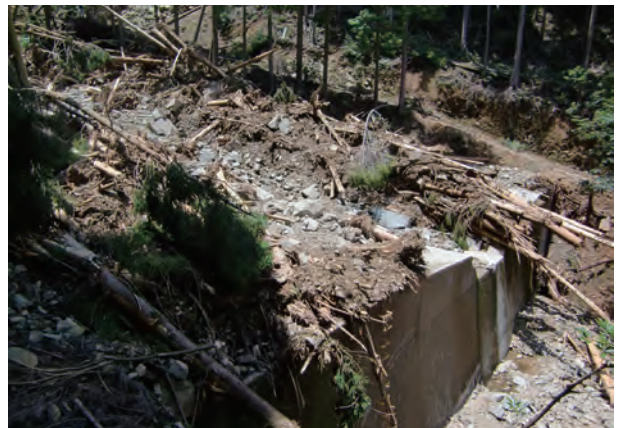
治山ダムが渓流の勾配を緩やかにしていたため流木流出を防止した事例

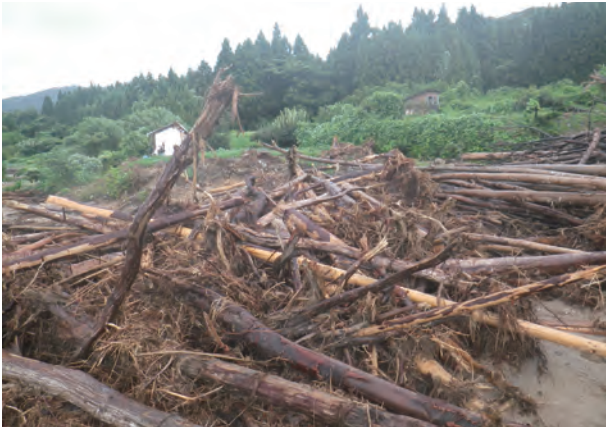
また今回の降雨は量が多く、崩壊発生時の溪流内の流水量も多かったため、土砂と大量の水が混合して高速で流下したと考えられる。それに伴い谷底内の堆積土も併せて流下したものと考えられる。崩壊地や溪岸、溪床にあった立木や倒木は水や土砂の流下に伴って流木化した。既設治山ダムによりその一部は捕捉されたが、施設の機能を越えた土砂や流木は下流に流下・堆積し、耕作地や市道、農業用水路に被害を及ぼしたと推定される。

耕作地に堆積する土砂と流木

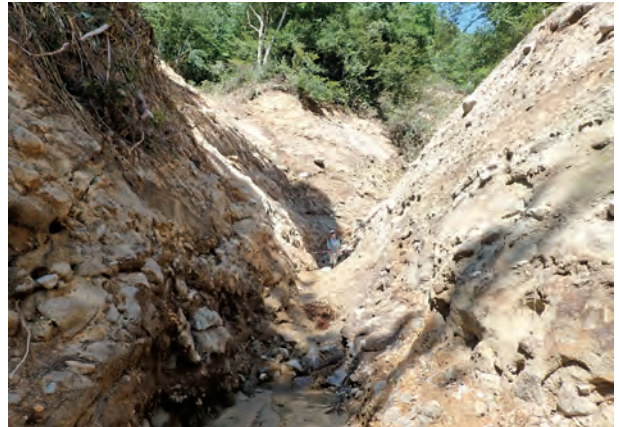
上流の溪床状況（露岩とV字谷）

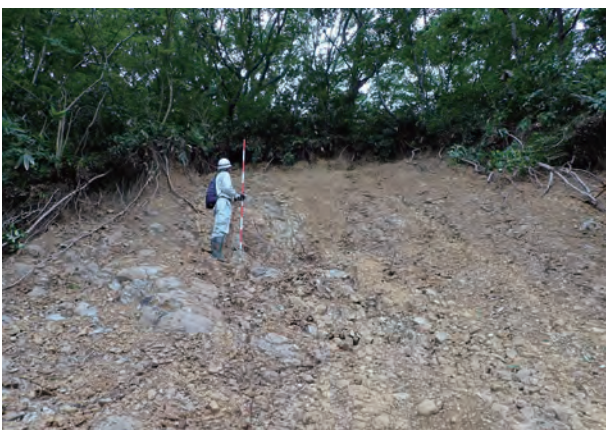
大小沢地区と同様に記録的な集中豪雨に伴い発生した山腹崩壊である。斜面上部からの崩壊については、斜面は土壌層とその下位の基岩の風化層が表層を形成しており、大量の雨水が表層土に浸透し、表層土内に飽和帯を発達させ間隙水圧の上昇に伴い、急斜面部で表層崩壊が発生した。表層崩壊の崩壊深は1m程度であった。森林斜面であったことから樹木根系はそれなりに発達はしていたが、もともと表層土が薄く斜面勾配が急でもあったことから、表層土内の飽和帯の急激な形成による崩壊に抵抗しきれなかったものと考えられる。

崩壊地頭部の状況

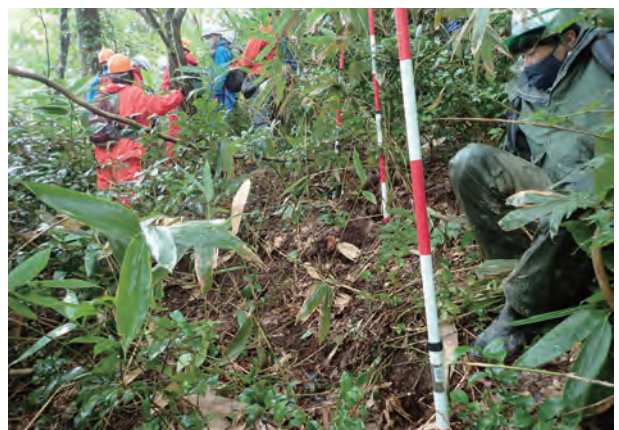
冠頭部上部斜面内の開口亀裂（0.4m）
