令和4年8月3日から4日の集中豪雨に伴い村上市で発生した山地災害の
学識経験者による現地調査結果

- ・調査日：令和4年8月24日（水）～25日（木）
- ・調査者：浅野志穂

1. 村上市^{こいわうち}小岩内地区^{おおこさわ}大小沢

2. 村上市^{かいつけ}貝附地区

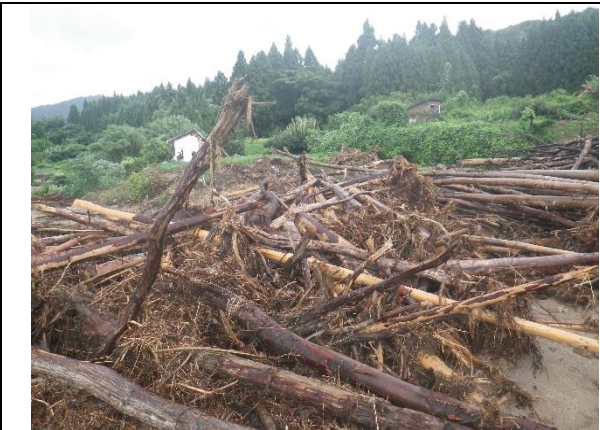
また今回の降雨は量が多く、崩壊発生時の溪流内の流下水量も多かったため、土砂と大量の水が混合して高速で流下したと考えられる。それに伴い谷底内の堆積土も併せて流下したものと考えられる。崩壊地や溪岸、溪床にあった立木や倒木は水や土砂の流下に伴って流木化した。既設治山ダムによりその一部は捕捉されたが、施設の機能を超えた土砂や流木は下流に流下・堆積し、耕作地や市道、農業用水に被害を及ぼしたと推定される。

耕作地に堆積する土砂と流木

- ・ 大小沢流域内の上流側の溪流内や崩壊地内には、残された不安定な崩積土や倒木などはあまり多く無いように見えることから、今後の豪雨等による二次的な被害は、仮にあったとしても規模はあまり大きくはならないように思われる。
- ・ 一方で、破壊された既設治山ダム周辺や下流の流路の屈曲部には大量の土砂・流木が堆積しており、流水の安全な流下を阻害している。
- ・ このため、当面の応急対策として今回の災害で流出した土砂・流木の撤去を進め、流路を確保する必要がある。

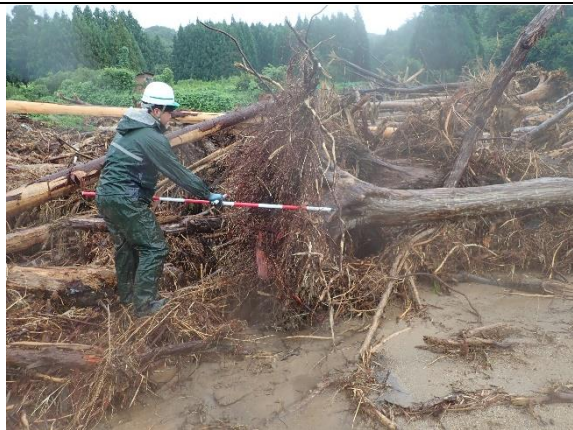
流木の胸高直径は、広葉樹で 20～30cm、針葉樹で 40cm、根系の鉛直方向の深さは樹種によらず 1.0m程度であった。また、崩壊地頭部の表土には、パイプ流の痕跡が多数確認された。

流木の状況（広葉樹根系：鉛直方向 1.0m）

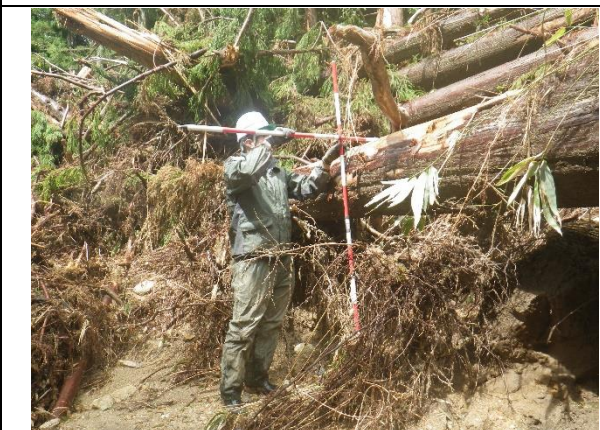
流木の状況（スギ直径：0.5m）

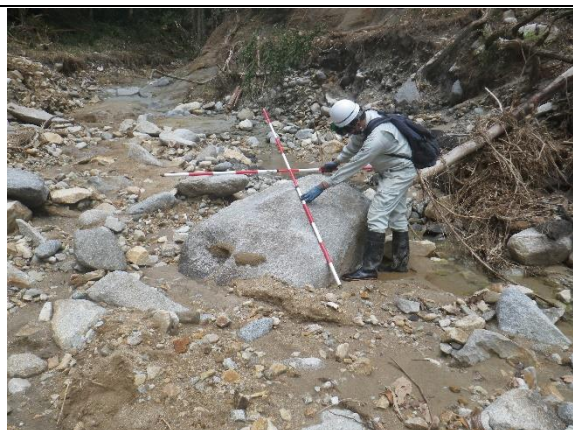
巨礫の状況（径 1.0m × 1.8m）

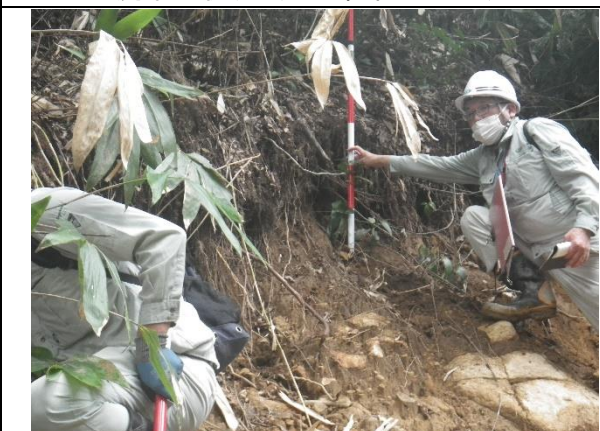
谷壁斜面で発生した山腹崩壊の多くは、崩壊深が浅く表層付近で発生した。目視による概算では頭部の崩壊深は約1.0m程度と薄く、主に表層の土壌層とその下の風化土層が崩落した。土壌層には土壌パイプなど大空隙が発達しており、大量の降雨は速やかに土壌中に浸透できるが、その下の基盤岩の風化帯はあまり厚く無いようで、更に下位の基盤は締まっており空隙量や浸透能も相対的に小さいと思われることから、空隙量や浸透能の差により土壌層中やその下の風化帯の中に一時的に帯水層が短時間で形成された。土壌層中には土壌パイプが発達しており、通常ならそれなりの排水機能を有しているが、今回の豪雨でその機能を超えるような地中水の帯水が表層土内で生じた可能性がある。更に斜面勾配が30度以上の急勾配であることもあり、飽和した表層土が滑落して山腹崩壊が発生したと考えられる。

パイプ流痕跡

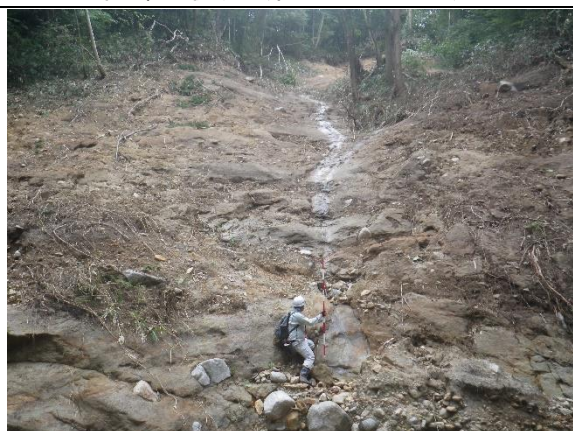
基岩地質は、地質図によると新第三紀中新世前期～中期の海成・非海成の堆積岩（砂岩・礫岩（泥岩の薄層を含む））となっており、現地の谷壁斜面の崩壊面の状況から確認すると、下位には花崗閃緑岩の角・円礫が混じった礫岩であり、マトリックス部分は砂岩が優勢のようである。礫岩層の上位は砂岩と泥岩の混合層がみられ、最上位にはシルトを主体とする堆積岩であり、表面は風化しているが、基部は比較的緻密な構造を残している。崩壊は、表層の土壌層や基岩の風化土層を主体とする表層土が崩落したものが多かった。露出した基岩面には節理面や割れ目の発達も見られた。堆積岩中で発生し

たものであり、過去の地震や構造運動などの内部営力、風化などによって形成されたとと思われる。これらの割れ目には地下水の浸潤や湧出も確認され基盤内の地下水の浸透流動に影響しており、豪雨発生以前から地下水を比較的多く有していた山体であったと思われる。

崩壊地内の基岩と崩壊上部からの湧水

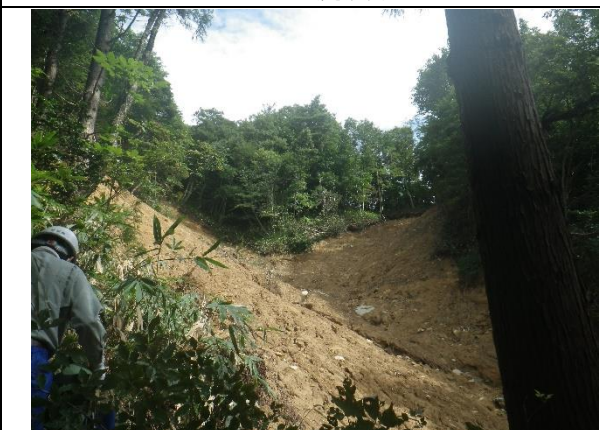
流路沿いの谷壁斜面で発生した多数の山腹崩壊は、崩壊面積が約 500m² から 3,400m²、斜面勾配約 30～40 度であり、崩壊地頭部や側崖の状況から崩壊深は概ね 1m 以下程度の表層崩壊が多かった。崩壊面には比較的硬い基盤が見られ、崩壊残土の堆積等は見られなかった。斜面の上部で発生した崩壊土砂はその下の斜面の地上をすべり落ちた様な崩壊地もあった。崩壊深が浅い表層崩壊は斜面の水平面形状が必ずしも凹型ではない、平衡斜面でも発生しており、比較的崩壊深が深いものについては水平面形状が凹型の斜面で起きているようにも見られた。

大規模崩壊地

- ・ 今回、既設治山ダムの損傷があった。このため治山ダムの機能強化が必要となるが、その際には、今回の崩壊規模にも対応できることを想定して検討を行う必要がある。またできる範囲で荒廃した崩壊地の復旧や、今後の同様な豪雨災害を見越して成長の進んだ立木が流木化した場合の対応についても併せて検討を行うことが望ましい。

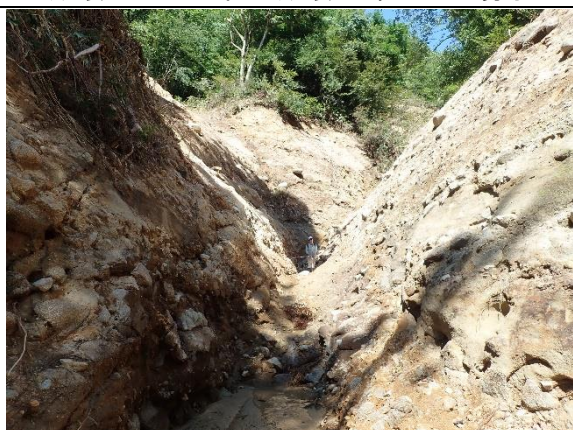
上・中流域のV次谷谷底には堆積土砂がほとんど残っておらず基岩が露出しており、多くは土石流として崩壊土砂とともに流下したと考えられる。部分的には上流の流路の狭窄部になっている箇所では流木が堆積していた。これらのことから山腹崩壊により発生した土砂・流木が、多量の流水とともに溪床・溪岸の土砂・立木を取り込みながら流下したことによるものと考えられる。流下幅は中流で 5～15m 程度、上流で 3～6m 程度であった。

上流の溪床状況（露岩とV字谷）

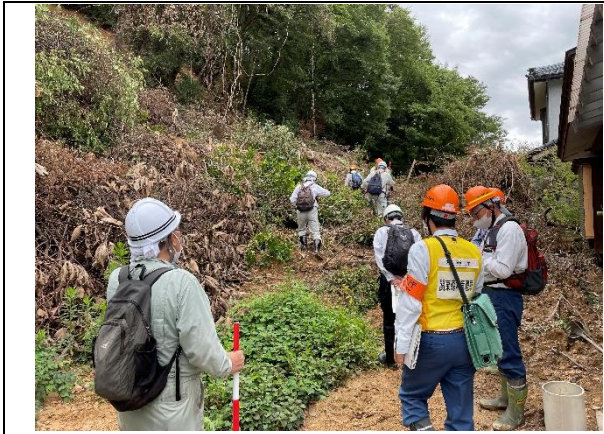
貝附地区の崩壊は、人家裏の北向きの山腹斜面で発生し、全体としては斜面長約50m、比高差約30m、幅約40mの範囲である。崩壊は斜面上部で発生したやや大きい崩壊とその崩壊の下方の斜面で小規模に発生した2つの崩壊が半分重なるようにして分布していた。斜面上部の崩壊の源頭部は斜面長約30m、幅約30mで崩壊深は1m程度と浅く表層崩壊となっている。崩壊面は露岩し比較的平坦な微地形となっている。崩壊面の傾斜は30～35度程度の急傾斜である。崩壊土砂は崩壊地内に一部の土砂を残しながら崩落し、斜面中腹付近で拡幅して既設の擁壁を乗り越え3軒の人家まで到達した。下方の小崩壊は対象斜面の西側と中央部の2箇所ですり長約10m、幅約10m、深さ1～2m程度で発生し、崩壊土砂は上部の崩壊同様に既設擁壁を乗り越えそれぞれの直下の人家に到達している。

人家に到達した崩壊土砂

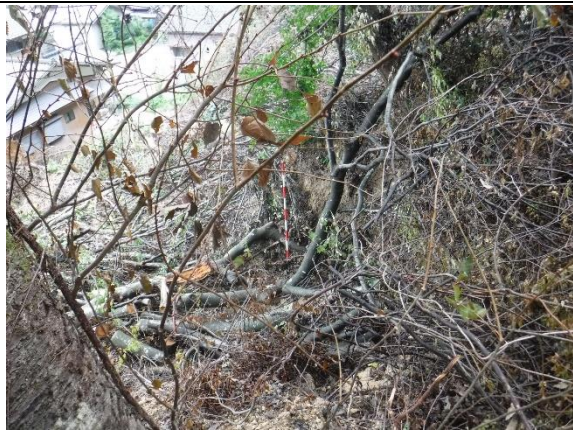
斜面下部で発生した小崩壊については、斜面上部の崩壊と比べてやや崩壊深が深く、円弧状の崩壊面となっているが、過去崩積の状況や既設擁壁の影響、斜面脚部に位置することから山体内部の地下水の影響などもあって1～2m程度の深さの崩壊となったと推測される。また災害以前からあった斜面の立木も崩壊土砂とともに斜面を崩落した。

下部の小崩壊（崩壊深 2m）

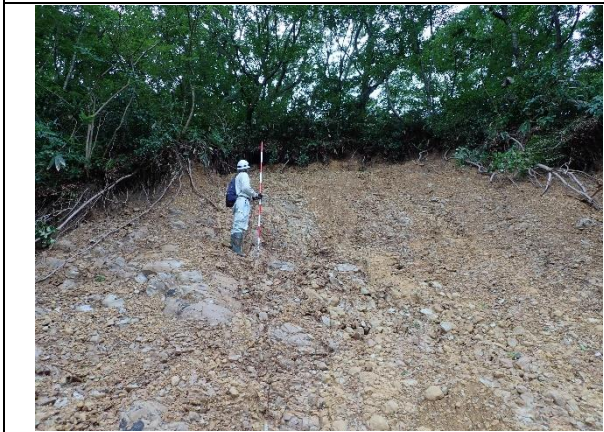
大小沢地区と同様に記録的な集中豪雨に伴い発生した山腹崩壊である。斜面上部からの崩壊については、斜面は土壌層とその下位の基岩の風化層が表層を形成しており、大量の雨水が表層土に浸透し、表層土内に飽和帯を発達させ間隙水圧が上昇に伴い、急斜面部で表層崩壊が発生した。表層崩壊の崩壊深は1m程度であった。森林斜面であったことから樹木根系はそれなりに発達していたが、もともと表層土が薄く斜面勾配が急でもあったことから、表層土内の飽和帯の急激な形成による崩壊に抵抗しきれなかったものと考えられる。

崩壊地頭部の状況

- ・ 上部崩壊地の冠頭部斜面の亀裂の存在など、今後拡大崩壊等の懸念も残されていることから、応急対策の実施は必要である。
- ・ 応急対策施設の規模は、既設土留工と崩壊地の位置関係や、想定する崩壊土砂量によって決定する必要がある。
- ・ 応急対策として大型土嚢を設置する場合、今後再び豪雨がもたらされた場合に発生が予想される荒廃斜面からの流水を堰き止めることとなるため、その排水処理の検討も必要である。
- ・ 崩壊地の頭部滑落崖にあるオーバーハング状態にある立木は、不安定であることから可能であれば伐採等の処理をしておいた方がよい。
- ・ 上部崩壊地の冠頭部斜面の拡大性亀裂については、崩壊地の拡大につながる可能性があるため、亀裂の状況を累積的な拡大が無いか監視しておいた方がよい。
- ・ 崩壊により立木が無くなったことによる積雪時の雪崩の可能性も否定はできない。斜面長が短いのでその規模は大きなものとはならないと思われるが、斜面脚部と人家との間のスペースに余裕がないこともありもし雪崩が起きれば人家等へ被害を与える可能性がある。雪崩の可能性はそこまで高いとは思われないが、念のためにもし雪崩への応急対策を実施する場合には、本工事に支障とならないような吊り柵構造の雪崩柵も考えられる。

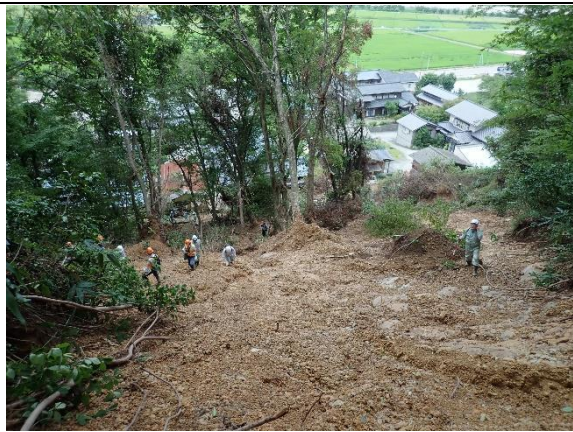
崩壊地と保全対象

- ・ 急勾配の崩壊斜面直下に人家が存在し待ち受け対策を設置する十分なスペースが無いことから、不安定土砂の対策と合わせて発生源対策を検討する必要がある。
- ・ 上部斜面の亀裂の拡大が懸念される場合はその対策も必要となるが、森林の崩壊防止機能を低下させないよう立木を残したまま斜面对策を実施する場合は、安全対策と森林管理のバランスを図りつつ工法を検討することが望ましい。

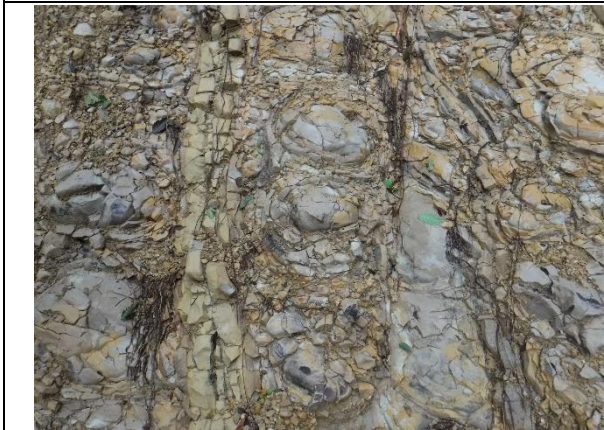
災害箇所は大小沢地区から見て、荒川を挟んで対岸の山体に位置している。山体は東西方向に過去の河川の発達で形成された山体の三角末端面が連なっており、対象斜面はこの末端面に相当する。山麓部は緩やかな段丘面となっており集落は段丘面上に構築されている。山腹斜面の基盤岩は、新第三紀鮮新世後期の堆積岩（シルト岩）である。比較的固結度は低く、また表面が酸化した節理面や玉ねぎ状風化が多く認められることより地表水がシルト岩内に浸透し、風化が進行していったと推測される。

災害箇所周辺の植生は、崩壊斜面内及びその周辺斜面も全体的に広葉樹が占めている。根系深さは、崩壊斜面地縁の根系調査から1m程度と推定され、基盤であるシルト岩内まで伸長している。

シルト岩の風化状況と節理に伸長した根系

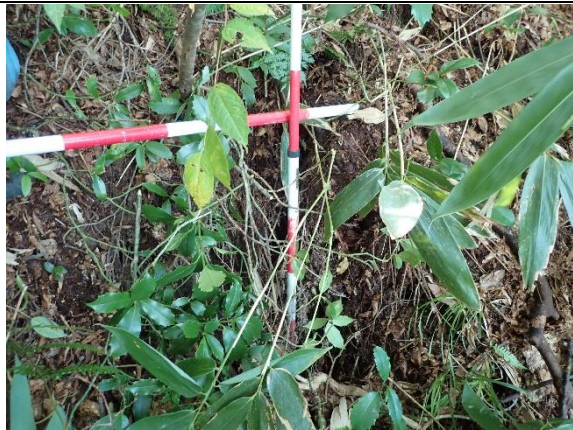
上部の崩壊地頭部の滑落崖より更に斜面長で約20m付近の箇所で断続的な開口亀裂が数段認められ、今回の崩壊の発生により周辺部の地盤にも緩みが進行しつつあると考えられる。最上部の開口亀裂は段差が顕著であり南東方向に伸長し、対象とする人家裏斜面の崩壊地の東側に位置する別の崩壊地ともつながっている。なおこの隣接する崩壊地は元々斜面の上から下に向って北向きから北東向きに偏向する緩やかな谷地形に沿って発生したものであり、この崩壊土砂は別方向に流下したため対象集落には影響していない。

冠頭部直上部の開口亀裂（1.1m）

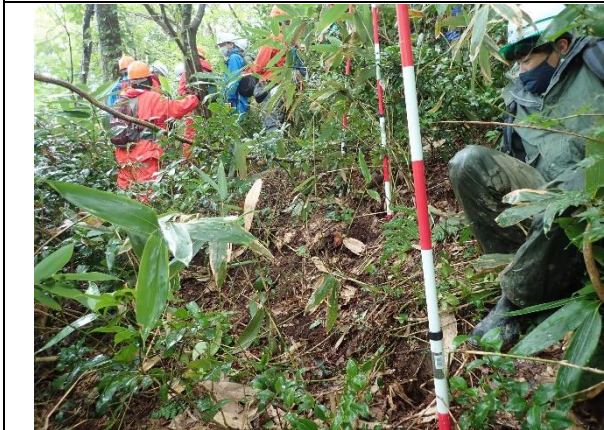
冠頭部上部斜面内の開口亀裂（0.4m）

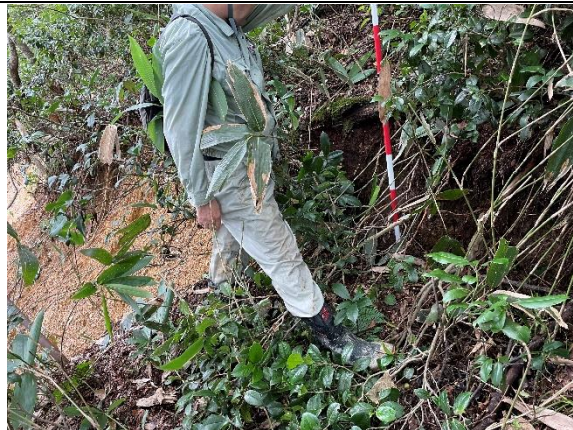
最上部の隣接崩壊地につながる開口亀裂（0.8m）
